*Reparación de infraestructuras viarias de titularidad de Entidades Locales,  
dañadas por las lluvias torrenciales e inundaciones del mes de Julio de 2019*

*MEMORIA TÉCNICA*

*“Restauración de infraestructuras agrarias tras episodios tempestivos en  
localizaciones de Ibargoiti”*

*Promotor: Ayuntamiento de Ibargoiti*

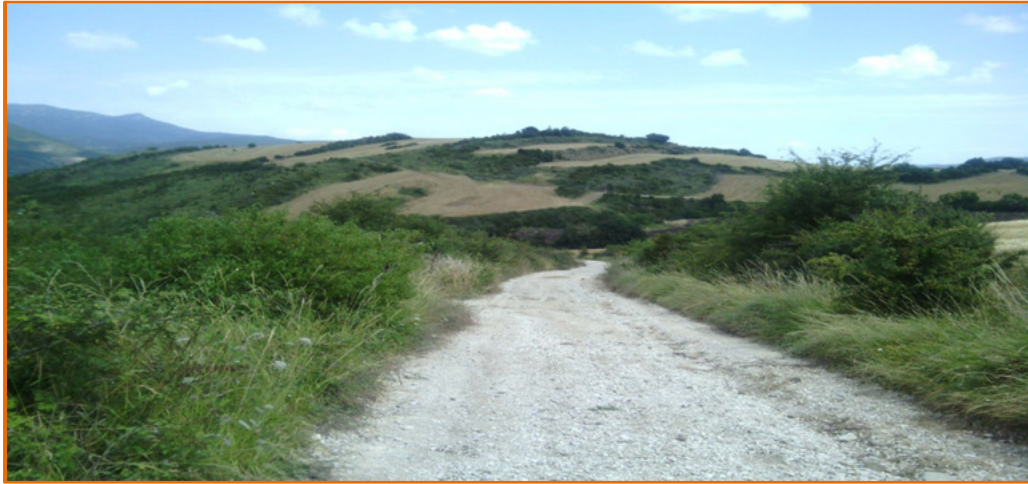
- 1.- Camino de Masain: En el término de Salinas de Ibargoiti, se trata de un camino principal de 400cm de anchura y con firme de zahorras en capa de rodadura que alberga tránsito elevado y que presenta la colmatación de tramos de cunetas, el lavado de gran parte del firme de zahorras por las escorrentías.

**Ilustración 1: Detalle del estado actual del vial de Masain**

Se plantea el perfilado, la limpieza de cunetas así como el aporte complementario de algo de zahorras que se unen a las ya existentes.

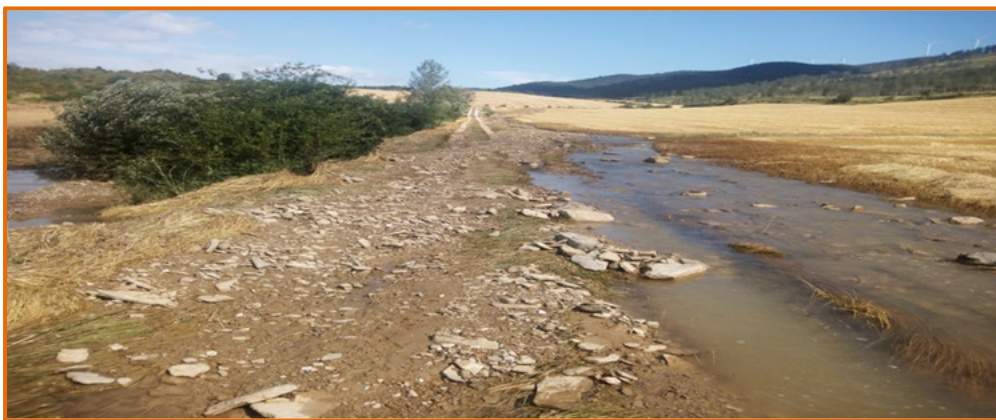
3.- Ubel: Se trata de una infraestructura viaria secundaria de uso agrario de 350cm de anchura que soporta un tránsito bajo pero que al transitar por las zonas bajas de la ladera de Ubel, ha recibido precisamente una ingente cantidad de escorrentías, lodos, tierras y restos de vegetación desde las laderas del monte y campos cercanos que ha supuesto la desaparición de tramos del vial. Se requerirá de excavaciones de materiales, perfilados y limpieza de cunetas, así como el aporte de material de zahorras, con tramos de subbase de balasto para saneamiento en determinados tramos ya que ha sido arrastrado. Parte de los trabajos como la excavación de lodos y tierras, así como la limpieza de cunetas ya han sido ejecutados debido a la urgencia de las actuaciones y la intransitabilidad del vial.

**Ilustración 2: Detalle del tramo de vial con firme de zahorras arrastrado**

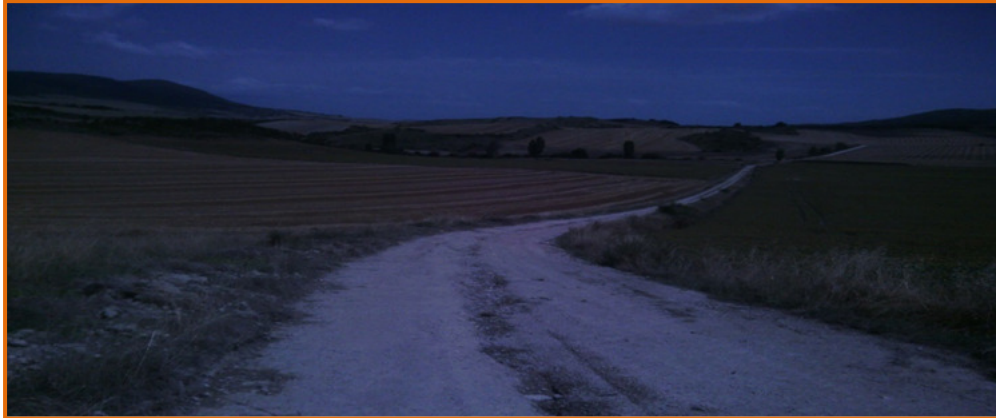
4.- Las Bordas: Se trata de un camino agrario en término de Salinas de Ibargoiti y de 4,0m de anchura que soporta un tránsito medio y que ha sufrido del arrastre de material de afirmado y colmatación de cunetas por lo que requerirá de perfilados, limpieza de cunetas y aporte de material complementario de zahorras en capa de rodadura.

**Ilustración 3: Detalle de tramo de Camino Las Bordas tras tormenta**

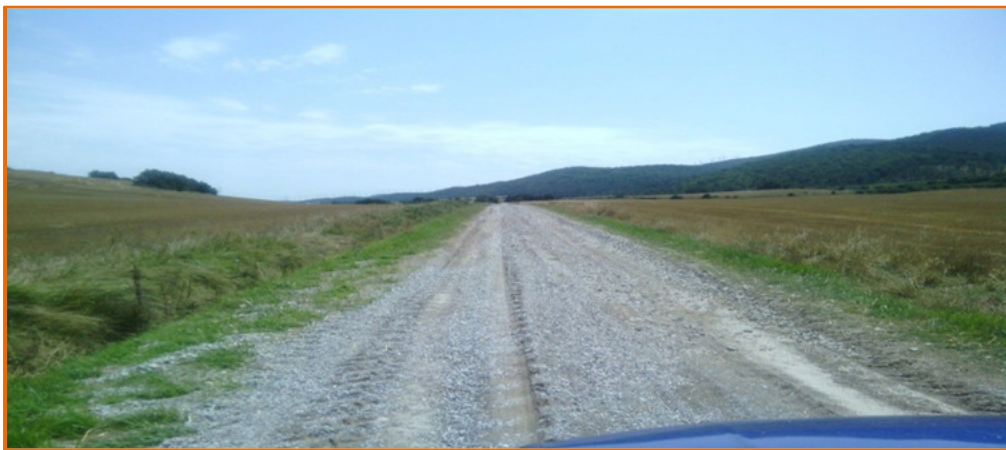
5.- Camino Abínzano (I): Se trata de un camino principal que une las localidades de Salinas de Ibargoiti y Abínzano, de 400cm de anchura, de uso agrario predominante y con firme de zahorras en capa de rodadura que alberga gran tránsito y que presenta la colmatación de tramos de cunetas, el arrastre de parte del firme de zahorras pero que puede ser recuperable. Se plantea el perfilado y la limpieza de cunetas.

**Ilustración 4: Detalle del estado actual del Camino de Abínzano**

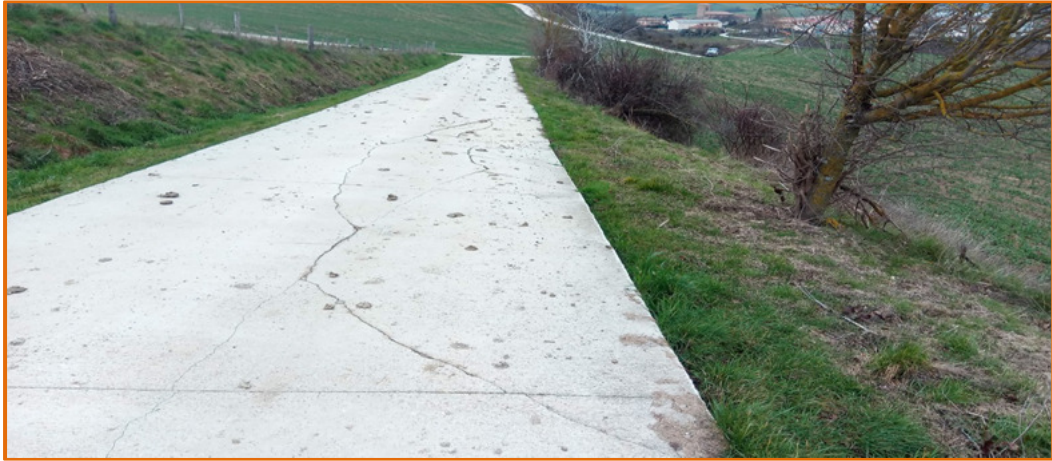
- Camino Abínzano (II): Se trata del mismo camino principal que une las localidades de Salinas de Ibargoiti y Abínzano pero en otro tramo hormigonado de 400cm de anchura, en donde las filtraciones del agua que discurre por las cunetas por debajo de la explanación está minando la misma y provocando el derrumbe parcial de los paños de hormigón que requieren del hormigonado del tramo de cuneta en donde se filtran

**Ilustración 5: Detalle del estado actual de explanación minada y derrumbe de paños de hormigón**

las escorrentías y que están detectados en varios puntos, excavación de la explanación, saneamiento mediante capa de balasto que permita el drenaje de eventuales escorrentías y la reconstrucción del afirmado mediante paños de hormigón HF-35 como el que existe.

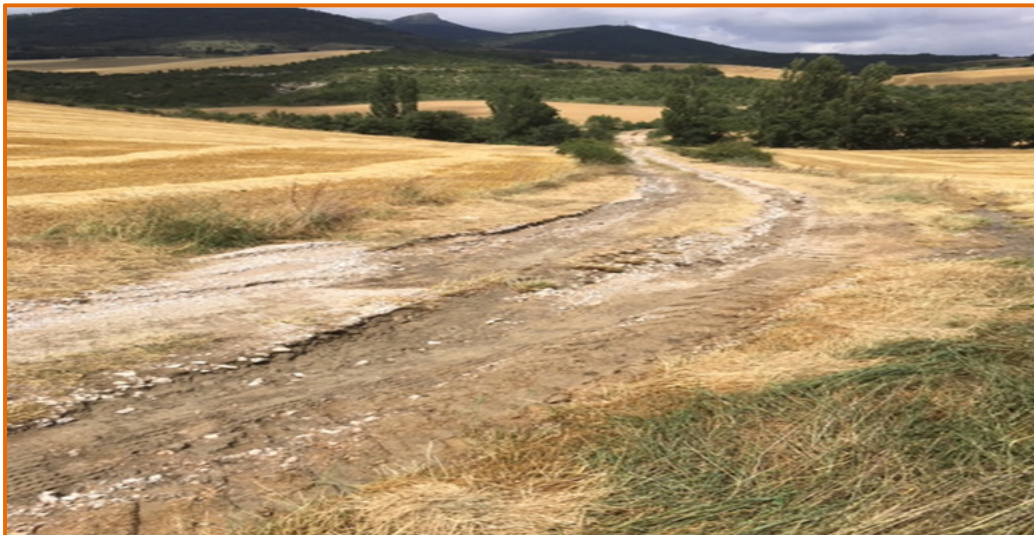
6.- La Junquera: En término de Sengáriz, se trata de un vial secundario de tránsito reducido, que presenta una anchura de 3,50m y que presenta tramos de cunetas y capa de rodadura muy afectados por la súbita crecida del barranco de La Mina y de las aguas de escorrentía que han provenido de la ladera sureste de Izaga. Requerirá de perfilados de explanación, limpieza de cunetas y aporte de zahorras en capa de rodadura de manera complementaria a las que se han podido recuperar.

**Ilustración 6: Detalle del estado tras la tormenta del camino de la Junquera**

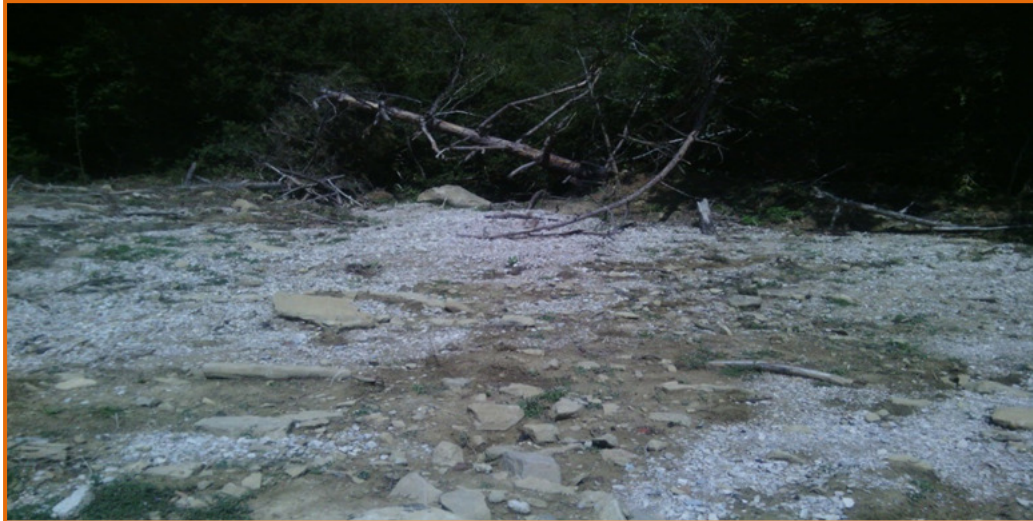
8.- La Sierra: En Izco, se trata de un vial que soporta escaso tránsito pero da acceso a zonas de monte de Izco con valor forestal y ambiental al ubicarse sobre él observatorios habilitados con interés ornitológico. Ha sufrido del lavado del material que estaba recién añadido a la capa de rodadura, colmatación de un pequeño tramo de cuneta y aporte extra de material tras perfilado.

**Ilustración 7: Detalle de tramo de Camino con material y explanación dañado por escorrentías**

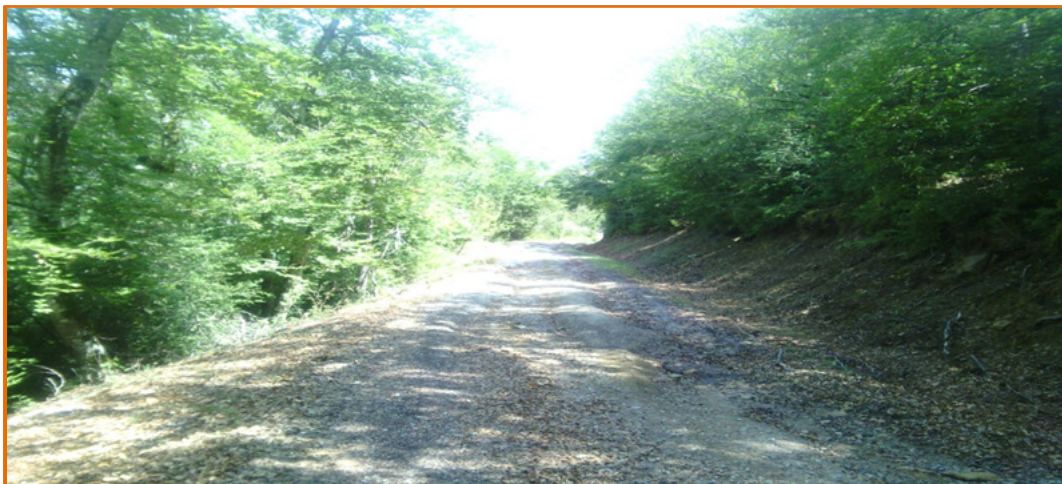
9.- La Cruz (Izco): Se trata de un camino principal de 350cm de anchura y de uso eminentemente forestal y con firme de zahorras en capa de rodadura que alberga gran tránsito y que presenta la colmatación de tramos de cunetas, el lavado de parte del firme de zahorras por tramos debido a las escorrentías no recogidas debido a la colmatación o mala ubicación de algunas de las infraestructuras drenantes existentes en tramos de cuesta (biondas). Se plantea el perfilado, la limpieza de cunetas, el aporte complementario de algo de zahorras que se unen a las ya existentes y la construcción de hasta tres biondas.

**Ilustración 8: Detalle del estado actual del tramo alto del camino de la Sierra**

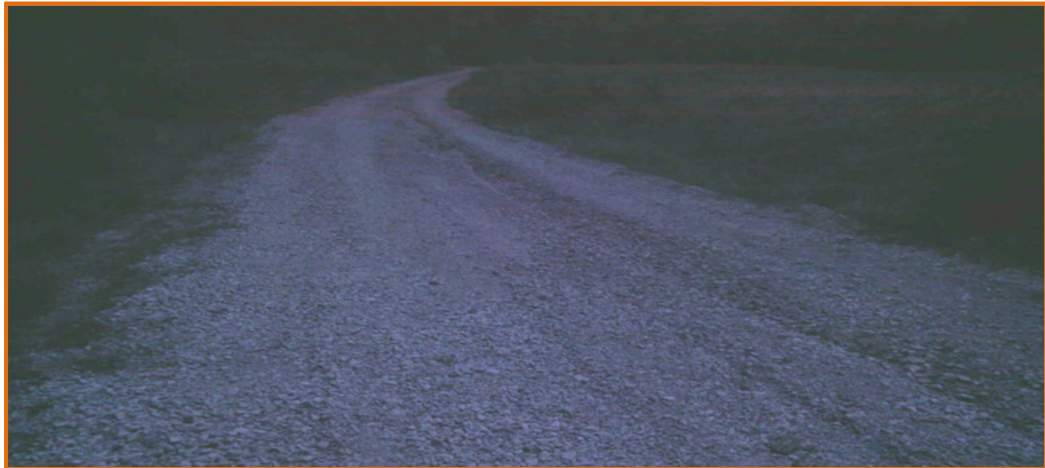
11.- Camino Besoya: Se trata de una infraestructura viaria secundaria de naturaleza agraria que une el valle de Ibargoiti (Celigueta) y el Valle de Izagaondo (Guergutiáin e Induráin). Tiene una anchura de 350cm y alberga tramos con firme que ha sido lavado, aunque puede ser recuperable y tramos en tierra que ha sufrido escorrentías. Presenta tramos igualmente con colmatación de cuentas con materiales arrastrados por la tormenta. Así pues se plantea perfilar la caja y limpiar la cuneta con traslado del material no recuperable.

**Ilustración 9: Detalle del tramo de lavado de material por escorrentía**

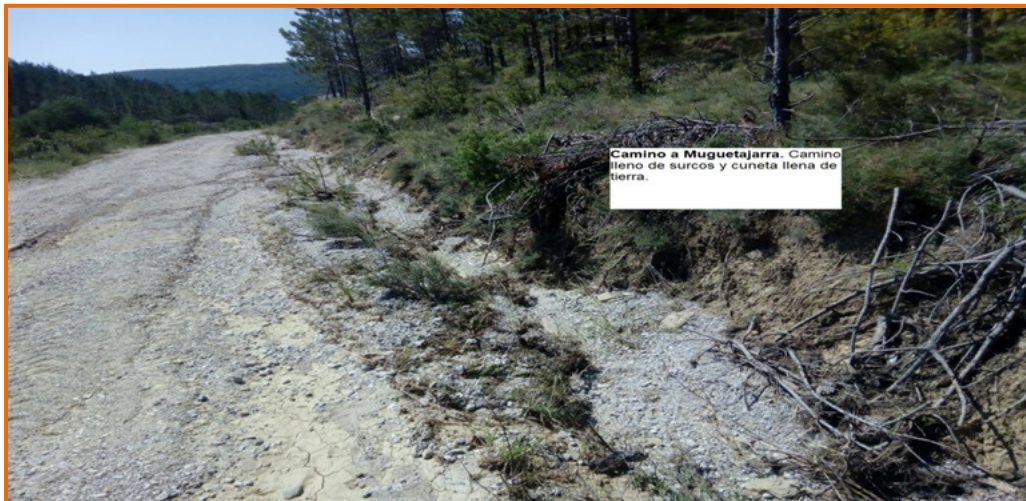
12.- Camino Muguetajarra: Se trata de un camino que soporta escaso tránsito y que comunica Celigueta con Muguetajarra (Unciti) a través de un vial de naturaleza mixta con anchura de 350cm y tramos donde ha desaparecido la capa de rodadura de zahorras y colmatación de cunetas con éstas. Se requiere de perfilados, limpiezas de cuentas (se podrá recuperar gran parte del material desplazado) y compactado posterior.

**Ilustración 10: Tramo de Camino Celigueta-Muguetajarra con cuneta colmatada de material**

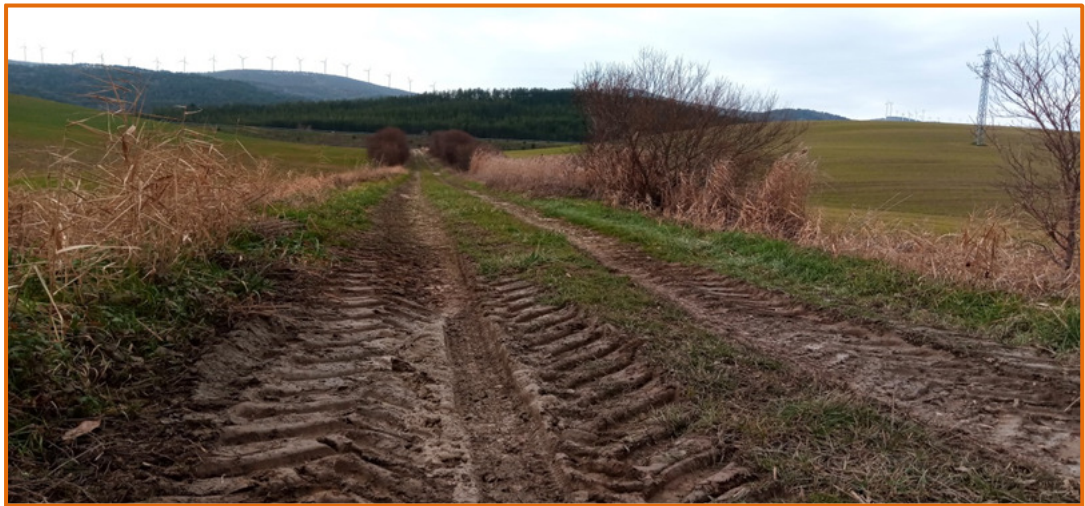
13.- Camino Capellanía: En la localidad de Izco, se trata de un camino de 350cm de anchura que soporta escaso tránsito y que comunica la zona de la venta de Izco y el camino a Celigueta con una amplia zona de cultivo junto al cauce del Río Elorz cerca de su nacimiento. Las escorrentías han lavado buena parte del firme de zahorras con que contaba por lo que se requerirá de la excavación de cunetas (con transporte de material), el perfilado de la explanación y el afirmado complementario con zahorras para reconstrucción de capa de rodadura.

**Ilustración 11: Tramo de Camino Celigueta-Muguetajarra con cuneta colmatada de material**

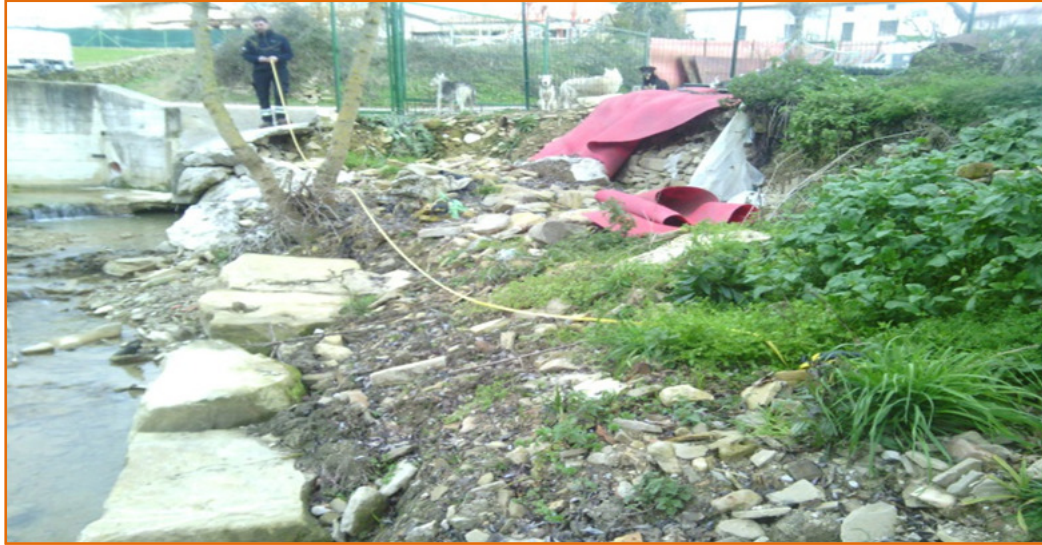
14.- Entorno nacimiento Río Elorz: Son varios tramos de los barrancos que conforman propiamente el Río Elorz en el entorno de Izco y que han sufrido o arrastre masivo de gravas y bolos y colmatación de sección de desagüe que hubieron de ser excavadas ya en los meses estivales o bien una escollera que ha sido destruida por la avenida en el entorno del núcleo urbano de Izco (aunque en terreno rústico) o la reconstrucción y refuerzo de solera, pilastras y mechinales de puente en el Camino de Santiago que hubo de ser ejecutada de manera urgente en los meses estivales.

**Ilustración 12: Tramo de Río Elorz en el entorno de Izco con escollera destruida tras avenida**

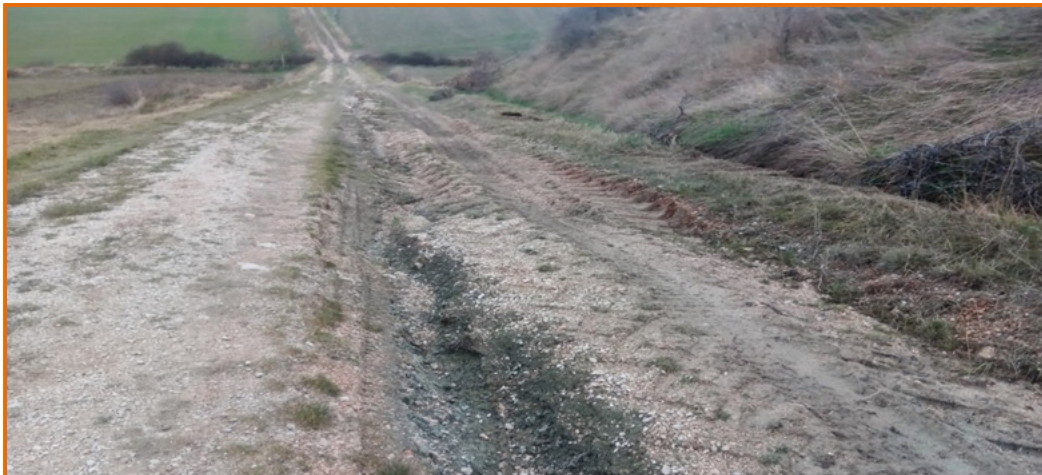
16.- Camino Arqueta: Se trata de un ramal secundario (anchuras de 310-350cm) que une terrenos de la localidad de Salinas y de Abínzano en entorno eminentemente agrícola. La colmatación de las cunetas y las caudalosas escorrentías han ocasionado daños en la explanación y lavados de firme. Se requiere de perfilados, limpiezas de cuentas (con transporte), afirmados complementarios e incluso explanación con balasto en tramos con charcos recurrentes para evitar que el material más fino de zahorras pueda desaparecer y compactado posterior.

**Ilustración 13: Detalle de tramo de ramal de Arqueta con daños en explanación por escorrentías**

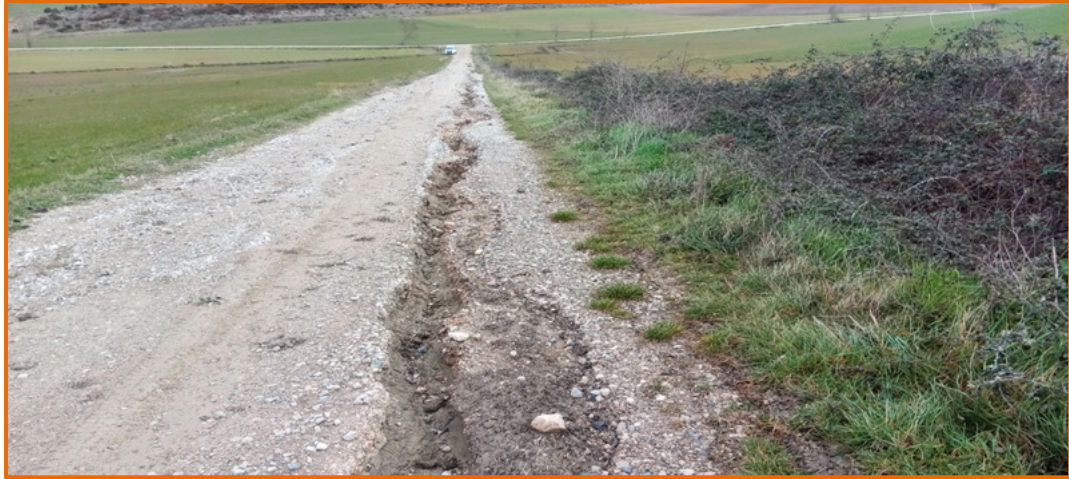
17.- Camino Lizaberri: Se trata de un ramal de 350cm de anchura y afirmado, en término de Salinas que comunica el vial principal de Salinas-Abínzano con los restos de la ermita de Lizaberri.

La colmatación de las cunetas y las escorrentías han lavado parte del material de la capa de rodadura aunque podrá ser recuperado por lo que se requiere del perfilado de la explanación, limpieza de cunetas (con transporte) y el afirmado complementario (5cm) junto con el compactado de los tramos más afectados para reconstruir la capa de rodadura ya preexistentes.

**Ilustración 14: Tramo de Camino Celigueta-Muguetajarra con cuneta colmatada de material**

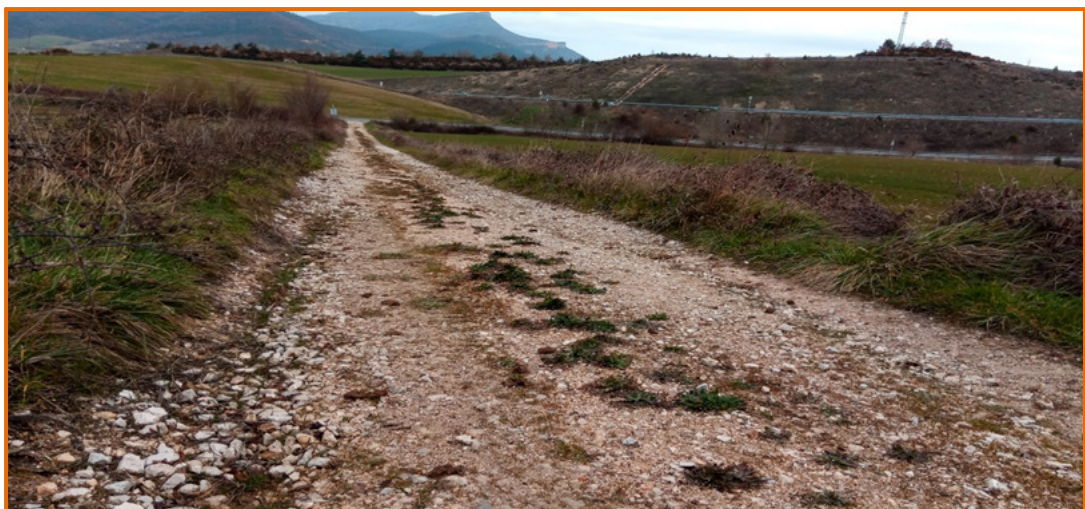
18.- Camino Aibar: En la localidad de Izco, se trata de un vial afirmado secundario de 350cm que da acceso desde la localidad de Izco a través del camino de Santiago (en parte) a campos de cultivo. Las escorrentías superficiales han provocado la desaparición de parte de la capa de rodadura (zahorras), por lo que se requerirá del perfilado de la explanación y aporte complementario de zahorras y compactado posterior para reconstrucción de capa de rodadura.

**Ilustración 15: Tramo de Camino Celigueta-Muguetajarra con cuneta colmatada de material**
