AYUNTAMIENTO AURITZ-BURGUETE

AURITZ BURGUETE

**INFORME A:** MEMORIA VALORADA:

**- REFORMA CUBIERTA FRONTÓN**

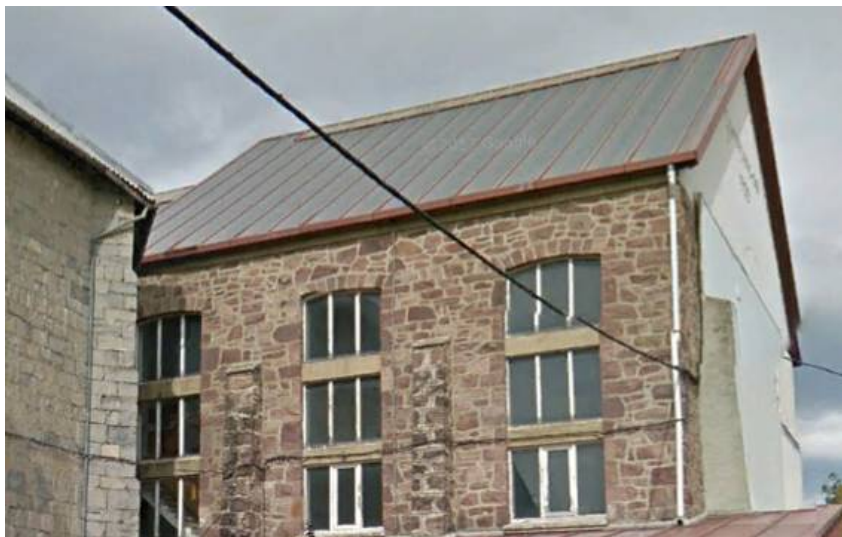
La cubierta presenta numerosas goteras, tanto en la parte opaca por el estado de la chapa de los faldones como por el estado de los lucernarios existentes en la cumbrera. Con el fin de evitar la entrada de agua desde la cubierta se propone proceder a la reparación de las zonas deterioradas.

Cubierta de chapa con lucernario de cumbrera y canalones de chapa

Los canalones de chapa se han ido deteriorando a causa de las nevadas, por lo que deberá procederse a la reparación, sustitución y sellado en las zonas afectadas.

| 1.02 | Ud. | Reparación de panel de cubierta y tapajuntas de paneles, en toda la cubierta del frontón. Con camión-grúa o por medio de operarios de trabajos en altura. | 1,00 | a | 3.289,00 | 3.289,00 |
| 1.03 | M2 | Sustitución de policarbonato en la cubierta del frontón, tanto a ambos lados de la cumbrera como en el frente de cambio de altura de la cubierta. Con camión-grúa o por medio de operarios de trabajos en altura. Incluye gestión de residuos. | 62,25 | a | 100,00 | 6.225,00 |

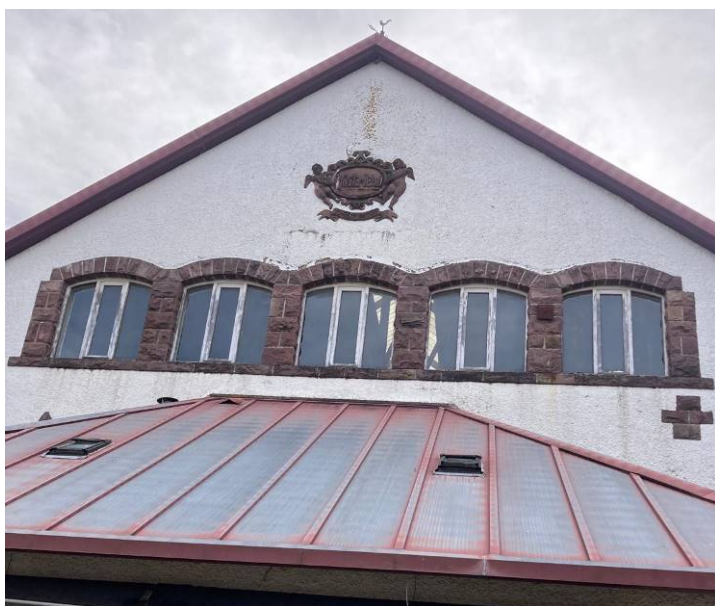
En las fachadas sur y oeste existen ventanales que iluminan el interior del frontón. La carpintería de estos ventanales es de madera y la parte transparente de metacrilato. Debido a la dificultad de acceso a estas carpinterías su estado ha ido deteriorándose, sobretudo en la fachada oeste, por lo que se propone en la presente memoria una actuación que perdure a lo largo del tiempo, para ello se propone la instalación de paneles de metacrilato ocupando la totalidad del hueco.

Ventanales fachada oeste

Se propone la instalación de placas de metacrilato sobre las ventanas actuales, como un material ligero que mejora las condiciones de las carpinterías actuales en cuanto a su exposición a la intemperie. Previamente se procederá al pintado de las carpinterías actuales de madera.

| 1.04 | M2 | Suministro y colocación de metacrilato en ventanales de fachada oeste. Incluye pintura en la carpintería de madera actual. Con camión-grúa o por medio de operarios de trabajos en altura. | 26,50 | a | 90,00 | 2.385,00 |
