**ACTUACIONES EJECUTADAS  
DE LA MEMORIA TÉCNICA  
VALORADA DE REPARACIÓN DE  
DAÑOS EN EL PUEBLO DEL CAMINO A  
BIXTAEDER EN AZPILKUETA  
CONSIDERADOS DE EMERGENCIA,  
AÑO 2021**

***1. MEMORIA***

## **1.- DESCRIPCIÓN DE LAS OBRAS EJECUTADAS**

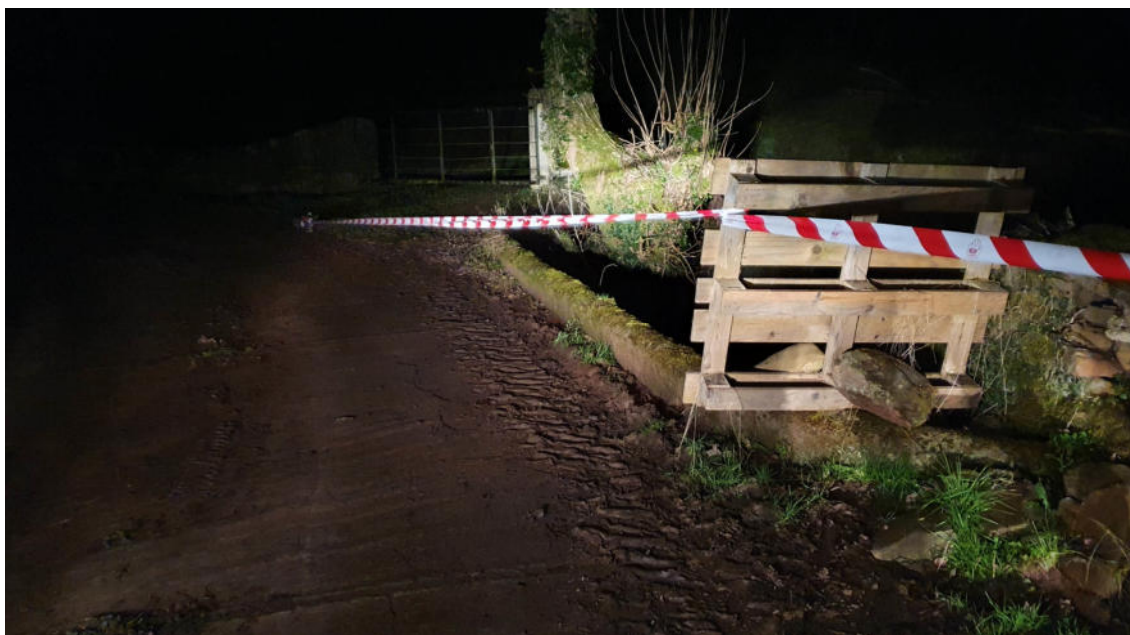
Fotografía tomada durante antes ejecución de las obras de reparación en el puente del camino a Bixtaeder

Se reparó con piedra de mampostería de arenisca roja del Baztan y mortero tanto aguas abajo como aguas arriba del puente

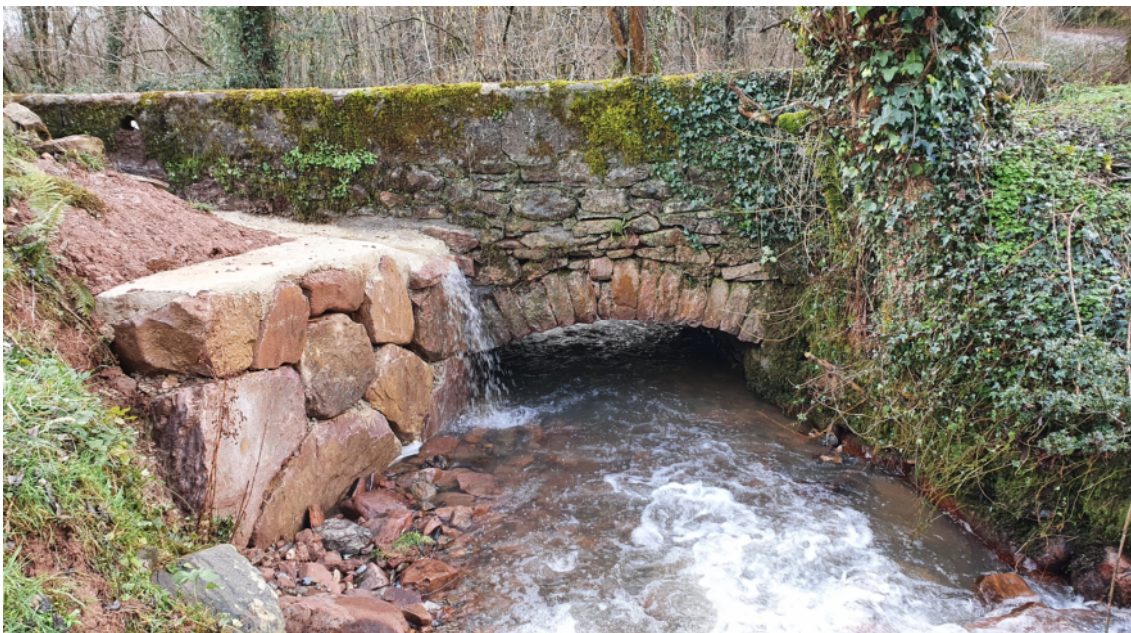
Fotografía tomada una vez terminadas las obras de reparación en el puente del camino a Bixtaeder aguas arriba

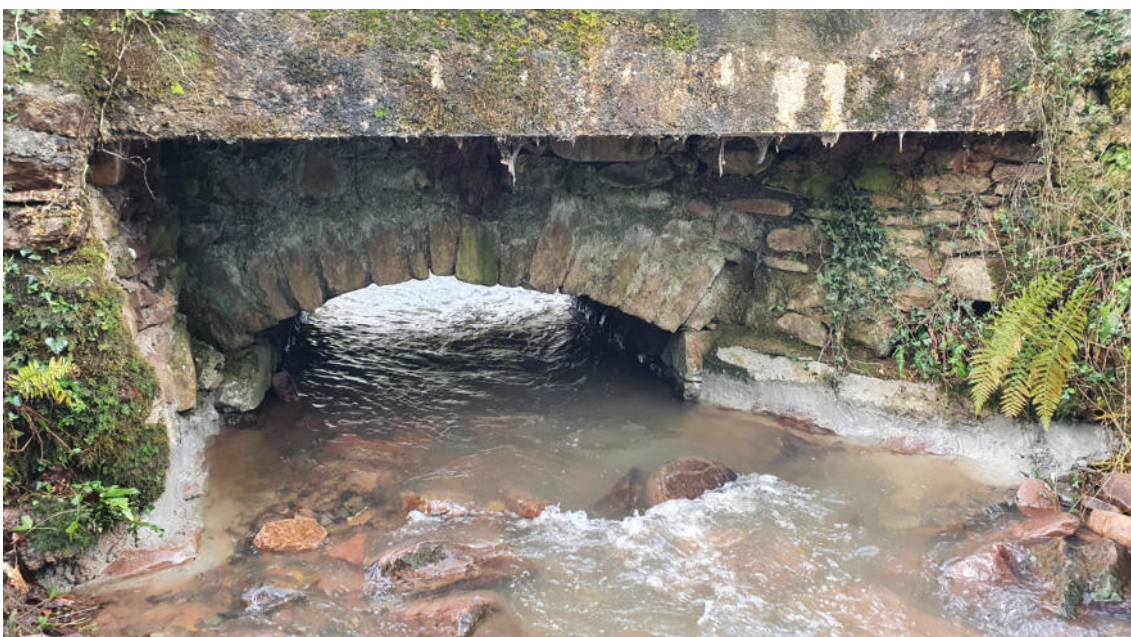
Fotografía tomada una vez terminadas las obras de reparación en el puente del camino a Bixtaeder aguas abajo
