## **MEMORIA TÉCNICA VALORADA AYUNTAMIENTO DE ZIZUR MAYOR**

### **REFORMA DE CUBIERTA PATIOS ESCOLARES ZIZUR MAYOR**

## **MEMORIA VALORADA**

**OCTUBRE DE 2018**

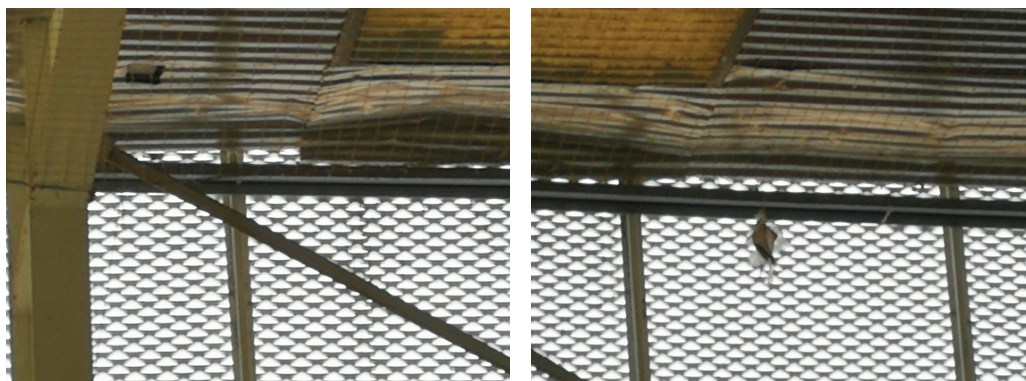
Actualmente existen varios puntos de entrada de agua, debido principalmente al estado ya envejecido de las chapas de cubierta, así como el envejecimiento del panel traslúcido de cubierta.

*Detalle de encuentro de cubierta con fachada – estado actual*

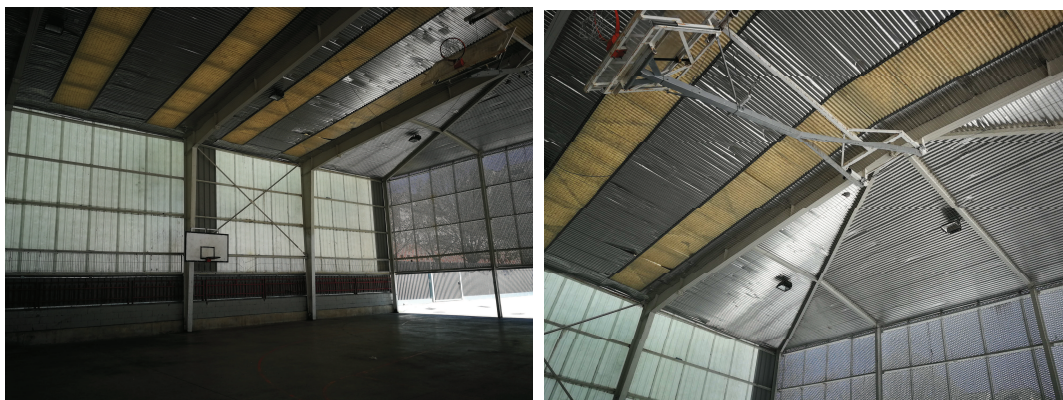
Así mismo, e incidiendo principalmente a la propia durabilidad de lo edificado, y a la acción de las palomas, el cubierto se encuentra muy degradado en su cobertura. La entrada de palomas en el interior del panel sándwich, ha provocado un incremento del deterioro del material, con el riesgo intrínseco de dicha acción sobre los materiales.

*Efecto de la entrada de palomas: abombamiento chapa*

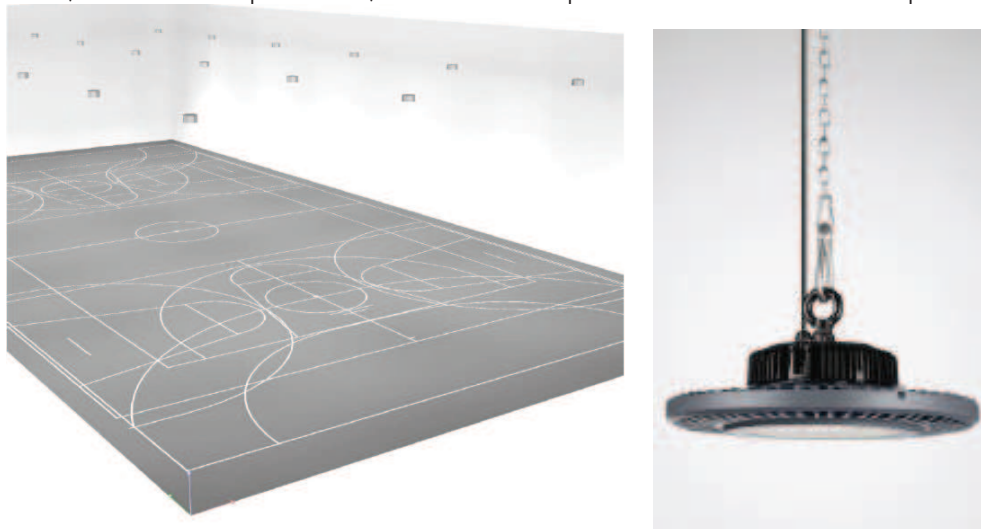
Se propone la colocación de luminarias suspendidas de la estructura portante, que garanticen una intensidad lumínica media de 200 lux, con una uniformidad mínima del 50 %. Debido a la ubicación, el grado de protección frente a impactos será IK08. De los cálculos disponibles, se plante la colocación de 18 luminarias modelo TRILUX Ondo TB LED 20000-840 03, de 184 w de potencia, colocadas suspendidas de la estructura portante:

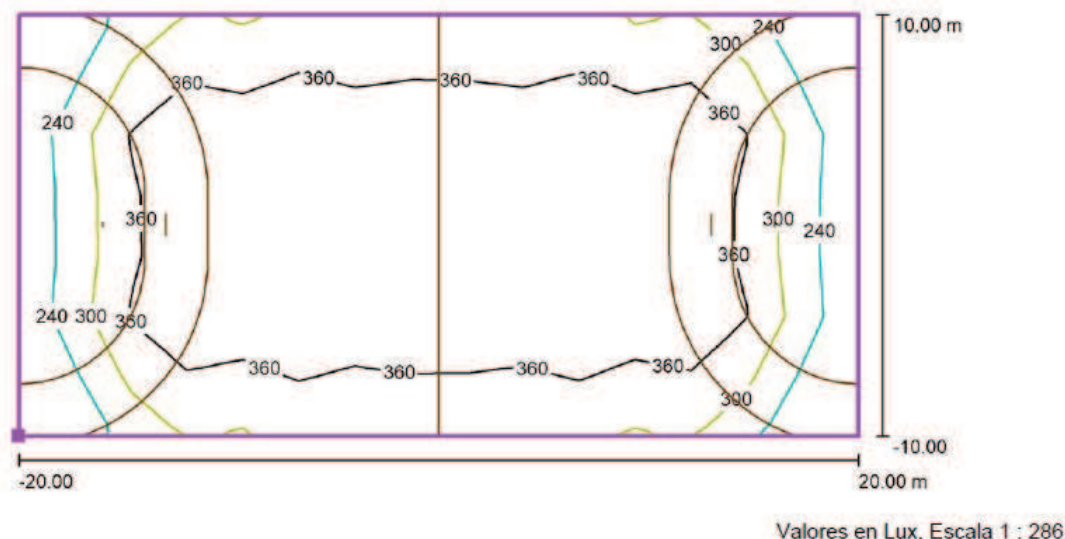
El renderizado de la superficie del cubierto arroja valores superiores a los planteados de inicio, para toda la superficie, mejorándose en el caso de las pistas interiores que se encuentran definidas en el recinto. Se adjuntan los valores obtenidos para la pista principal:
