## ANEXO 1

Esta memoria valorada desarrolla la propuesta de 21 de Octubre de 2016 de Cespa Jardinería s.l., respondiendo a la solicitud realizada por la Dirección del Área de Ordenación del Territorio a la Oficina Técnica Municipal con fecha de 24 de enero de 2018, para la realización de **cambios, reformas y/o mejoras en las zonas verdes existentes que contribuyan a la mayor sostenibilidad de las mismas.**

AYUNTAMIENTO DE TUDELA  
ORDENACIÓN DEL TERRITORIO  
Oficina Técnica

**INFORME:**

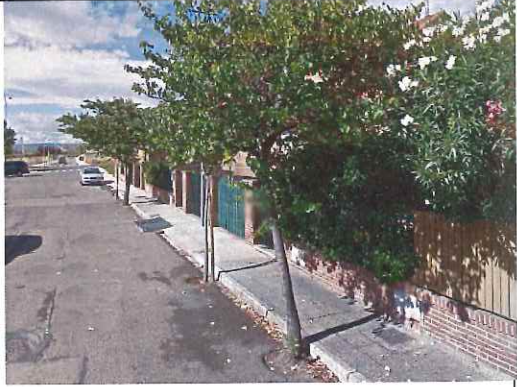
| <p><b>LUGAR:</b> ALBEA.</p> | |

| <p><b>CLASE:</b> Arbolado en alcorques en la calzada que apenas se puede regar y es golpeado por vehículos.</p> | |

| <p><b>PROPUESTA:</b> Aumentar el tamaño de los alcorques, colocando protección perimetral. Ir suprimiendo los que causen baja, asfaltando el alcorque.</p> | |

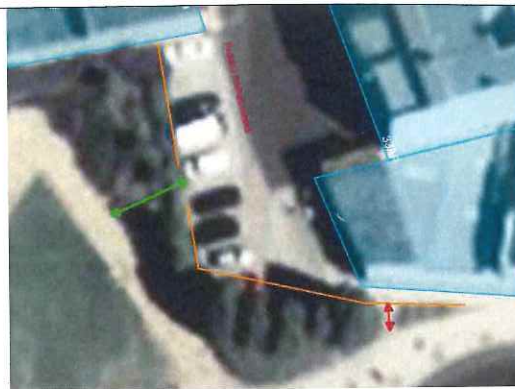
**LUGAR:** POETAS, Paseo (Rincón Capuchinas)

**CLASE:** Macizo perenne atravesado en varias zonas por los usuarios.

**PROPUESTA:** Vallar el acceso impidiendo el paso rojo y permitir el paso verde, pavimentando la zona. Sustituir la arena de Bulbiente de las dos rampas por un pavimento que soporte la erosión.

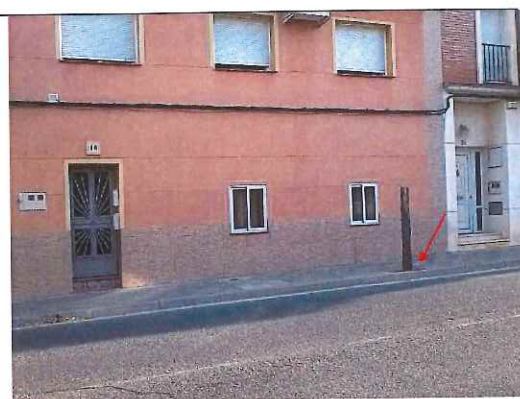
**LUGAR:** VIRGEN CABEZA, Paseo

**CLASE:** Arbolado dado de baja por no haber dimensiones suficientes en la acera para cultivar un árbol.

**PROPUESTA:** Suprimir dos alcorques frente a los nº 16 y 18B, pavimentando la acera.

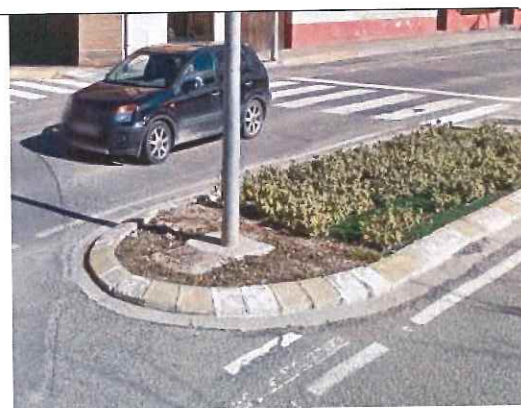
**LUGAR:** VIRGEN CABEZA, Paseo (Mediana)

**CLASE:** Macizo perenne en mediana.

**PROPUESTA:** Hormigonar los dos extremos de la mediana para impedir el desarrollo de las malas hierbas.

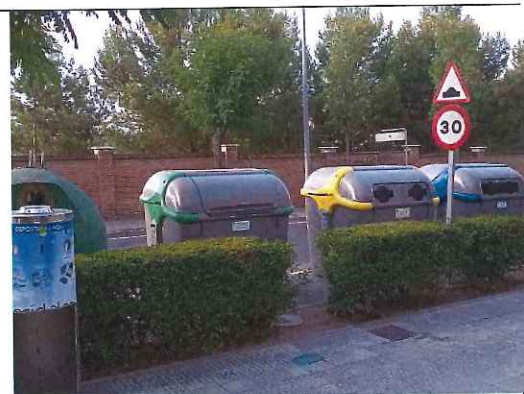
**LUGAR:** VIRGEN CABEZA, Paseo

**CLASE:** Seto.

**PROPUESTA:** Realizar paso desde acera a los contenedores.

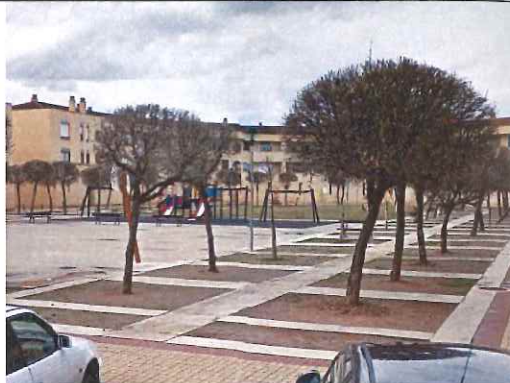
| <b>LUGAR:</b> TEJERÍAS, Plaza | |

| <b>CLASE:</b> Suelo. | |

| <b>PROPUESTA:</b> Sustituir suelo por algún pavimento poroso con ligantes o adoquín poroso. | |

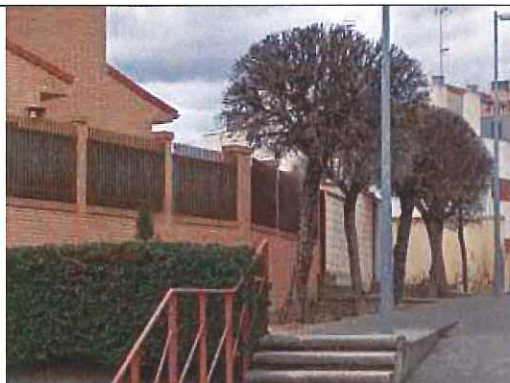
| <b>LUGAR:</b> RONCAL. | |

| <b>CLASE:</b> Suelo. | |

| <b>PROPUESTA:</b> Sustituir suelo por algún pavimento poroso con ligantes o adoquín poroso. | |

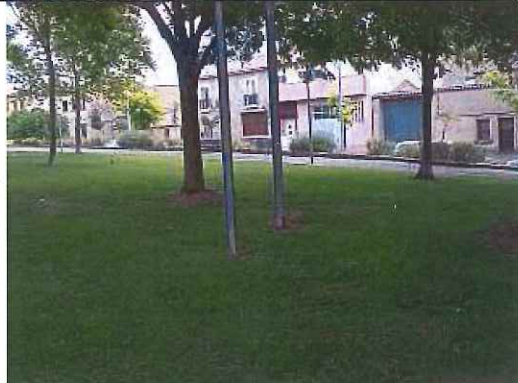
| <b>LUGAR:</b> PADRE BAZTÁN, Parque | |

| <b>CLASE:</b> Césped. | |

| <b>PROPUESTA:</b> Quitar postes de hierro del antiguo cartel de obras. | |

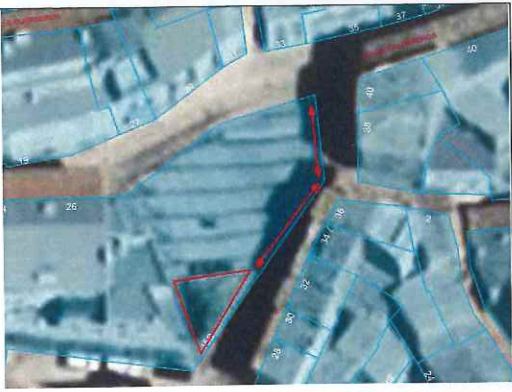
| <b>LUGAR:</b> CALDEREROS. | |

| <b>CLASE:</b> Macizo perenne. | |

| <b>PROPUESTA:</b> Reformar la jardinera (Cuyo seto se suprimió) y el macizo perenne del final. Se debe tapar impermeabilizando el lugar, ya que debajo hay garajes. El riego está anulado. | |

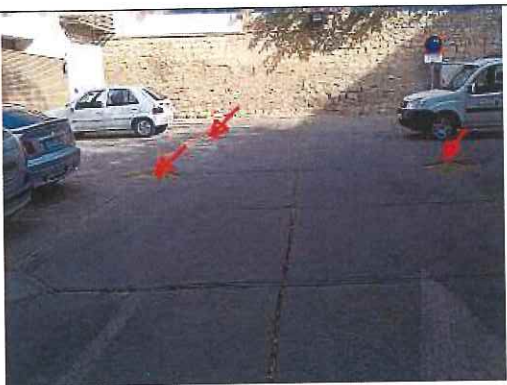
| <b>LUGAR:</b> VIDA, La | |

| <b>CLASE:</b> Arbolado. | |

| <b>PROPUESTA:</b> Anular 3 alcorques, igual que se hizo con otros dos anteriormente. | |

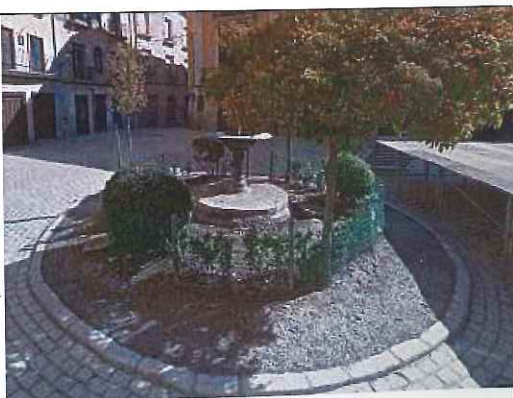
| <b>LUGAR:</b> MERCADAL, Plaza. | |

| <b>CLASE:</b> Seto. | |

| <b>PROPUESTA:</b> Reforma completa de la isleta, retirando la fuente y plantando un gran árbol en el centro. | |

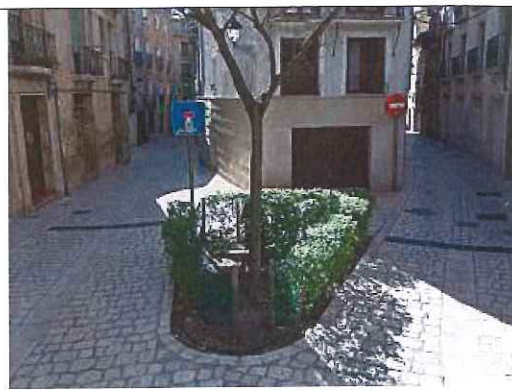
**LUGAR:** MERCADAL, Plaza

**CLASE:** Seto.

**PROPUESTA:** Vallado perimetral exterior mediante valla tipo Hércules plastificada en verde con postes hormigonados. O retirada de seto y arbustos pavimentando con adoquín poroso y dejando un alcorque para la Albizia.

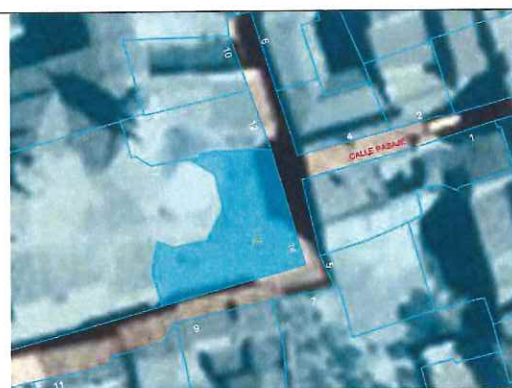
**LUGAR:** PASAJE.

**CLASE:** Suelo.

**PROPUESTA:** Pavimentar dejando tres alcorques para el arbolado e instalando riego por goteo.

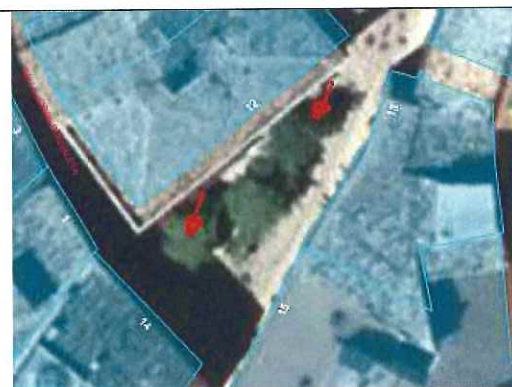
**LUGAR:** CARNICERÍAS

**CLASE:** Arbolado. Cinco albizias en mal estado debido a las podas anuales motivadas por la falta de espacio.

**PROPUESTA:** Sustituir especie en los tres alcorques centrales, con tamaño medio. Cuando estén desarrollados, suprimir los dos más próximos a las viviendas.

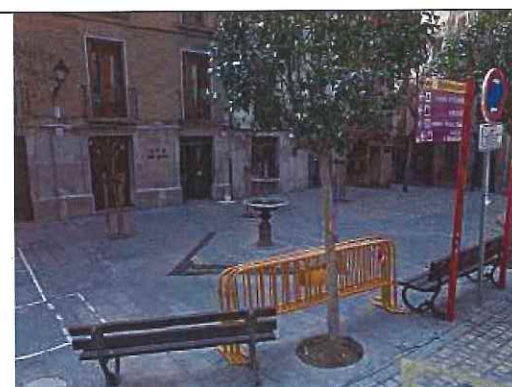
**LUGAR:** SAN JAIME, Plaza.

**CLASE:** Arbolado.

**PROPUESTA:** Ampliar alcorques, colocando marco y tapa que cumpla normas accesibilidad. O suprimir árboles que se vayan muriendo.

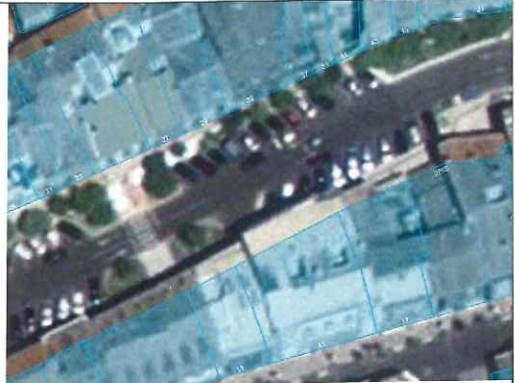
| <p><b>CLASE:</b> Arbolado e isletas.</p> | |

| <p><b>PROPUESTA:</b> Suprimir isletas de césped, ampliando aceras. Se pueden dejar algunos parterres altos con macizos perennes. Cambio de especie de arbolado, incluso redistribución de alcorques o supresión de alguno. Alcorques protegidos. Todo con un sistema de riego por goteo.</p> | |

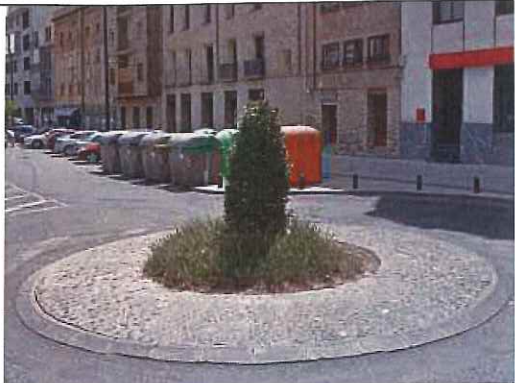
| <p><b>CLASE:</b> Arbusto y macizo perenne. Filtraciones a bóveda del Queiles. Continuos daños por vehículos.</p> | |

| <p><b>PROPUESTA:</b> Suprimir.</p> | |

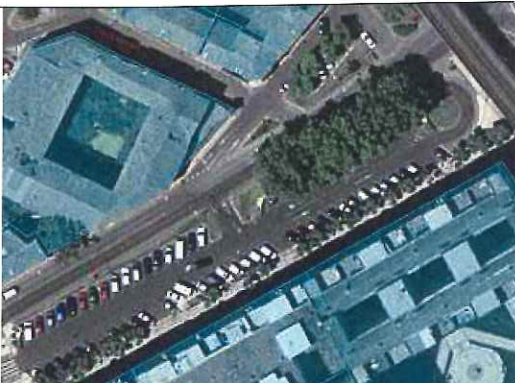
| <p><b>CLASE:</b> Arbolado y césped. Césped en franjas muy pisado, imposible cultivo. Plataneros viejos con graves daños de estructura y golpeados por vehículos.</p> | |

| <p><b>PROPUESTA:</b> Suprimir franjas estrechas de césped y sustituir por aceras. Apear plataneros de la Cruz Roja y plantar algún árbol en el césped. Cuando se reforme el pavimento de los edificios pares, sería conveniente colocar una sola alineación de arbolado (ahora hay dos) lejos de las viviendas, pero separada de los aparcamientos.</p> | |

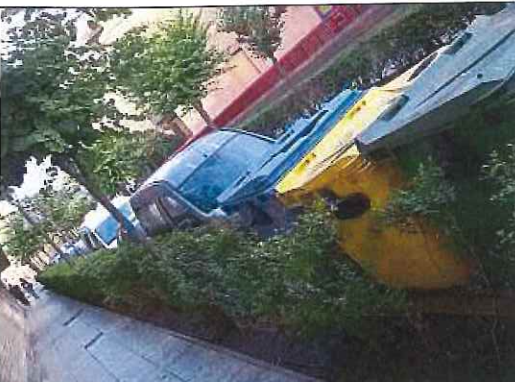
| <p><b>CLASE:</b> Seto. El lado junto a los aparcamientos es atravesado de continuo por diferentes puntos.</p> | |

| <p><b>PROPUESTA:</b> Suprimir el seto en este lado, ampliando la acera. Dejar alcorques con riego por goteo para los árboles, en aquellos lugares donde haya espacio suficiente.</p> | |

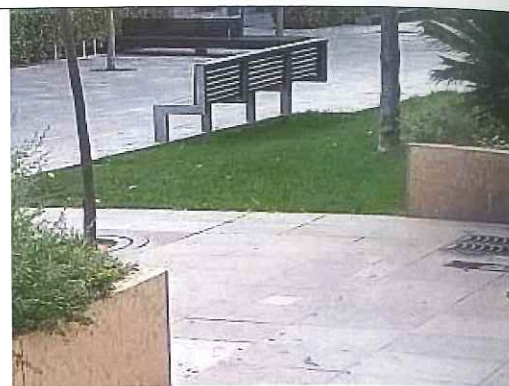
**LUGAR:** HERRERIAS.

**CLASE:** Césped y setos. Debido al uso que se hace se están dañando, pisando plantas del seto y compactando el suelo del césped (calvas).

**PROPUESTA:** Suprimir aquellas zonas de césped más castigadas, pavimentando con adoquín poroso (También bajo banco del "Y Punto"). Dejar alcorques con riego por goteo. En los setos dañados, vallado perimetral exterior mediante valla tipo Hércules plastificada en verde con postes hormigonados (Solo a un lado del seto).

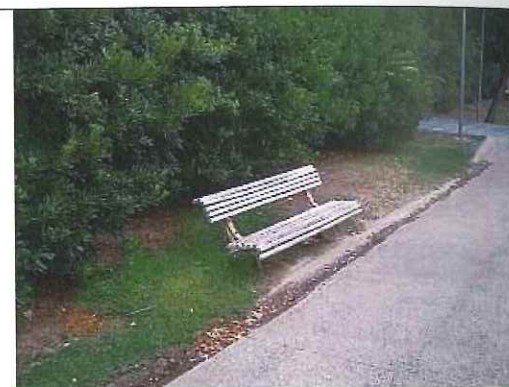
**LUGAR:** QUEILES, Paseo (Fase 2)

**CLASE:** Banco y césped. Zona con bastante vandalismo. En las franjas estrechas de césped se desperdicia bastante agua, para lo que se obtiene.

**PROPUESTA:** Suprimir el banco. Suprimir el césped en esta franja, ampliando la zona pavimentada. Puede ser con hormigón poroso.

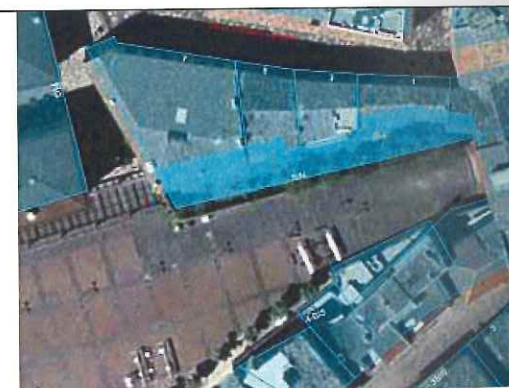
**LUGAR:** QUEILES, Paseo del (Casa Reloj)

**CLASE:** Arbolado y suelo. Debido al mal estado de las viviendas en 1987 se ocultaron con una tapia y arbolado.

**PROPUESTA:** Retirar la tapia, ampliando la urbanización en las viviendas reformadas. Ganaremos en higiene y limpieza. Puede ser interesante una alineación de arbolado de sombra desde la casa del reloj a la pérgola.

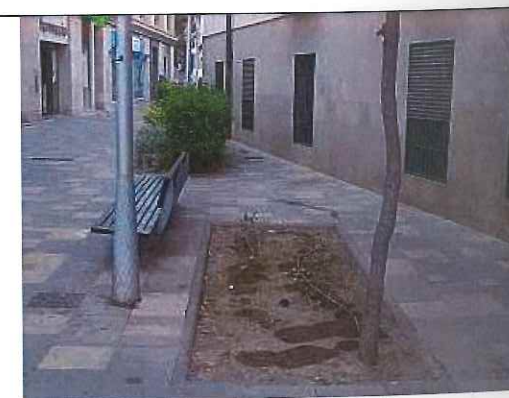
**LUGAR:** YAGUAS Y MIRANDA.

**CLASE:** Macizos perennes. Dificultad para su cultivo por invasión de usuarios.

**PROPUESTA:** Vallado perimetral exterior mediante valla tipo Hércules plastificada en verde con postes hormigonados. O suprimir macizos ampliando el pavimento, manteniendo alcorques para el arbolado.

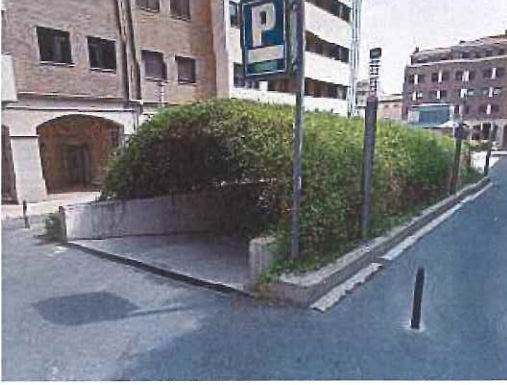
| <p><b>LUGAR:</b> CONSTITUCIÓN, Plaza de la</p> <p><b>CLASE:</b> Trepadora. Causa mucha suciedad en las canaletas de los garajes. Riego de hundimiento.</p> <p><b>PROPUESTA:</b> Reconvertir la trepadora en un seto con la misma madreselva. Suprimir trepadora superior restante y cortar la estructura metálica a la altura conveniente.</p> | |

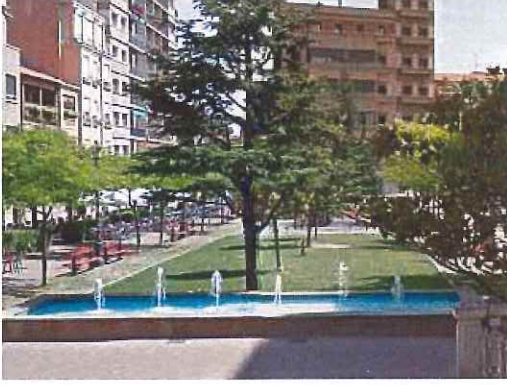
| <p><b>LUGAR:</b> INVIERNO, Paseo de</p> <p><b>CLASE:</b> Césped en celosía. Es complicado cultivarlo con tanto uso peatonal. Tenemos "vuelto" los aspersores del césped inicial y mojan los bancos.</p> <p><b>PROPUESTA:</b> Suprimir el césped situado en el pavimento de celosía. Pavimentar esta zona con adoquín poroso.</p> | |

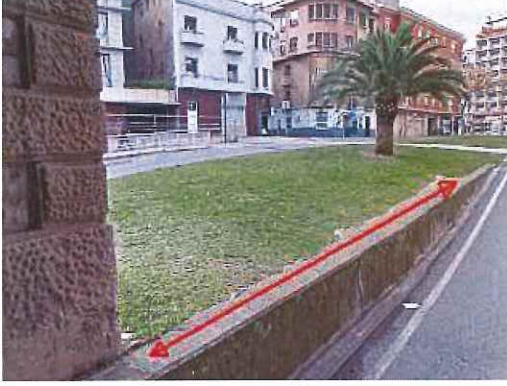
| <p>12</p> <p><b>LUGAR:</b> SAN MARCIAL (Azucarera Túnel)</p> <p><b>CLASE:</b> Césped. Bordillo irregular que limita el césped.</p> <p><b>PROPUESTA:</b> Cortar y retirar la rebaba de hormigón sobrante en la parte superior del murete. Resiembra.</p> | |

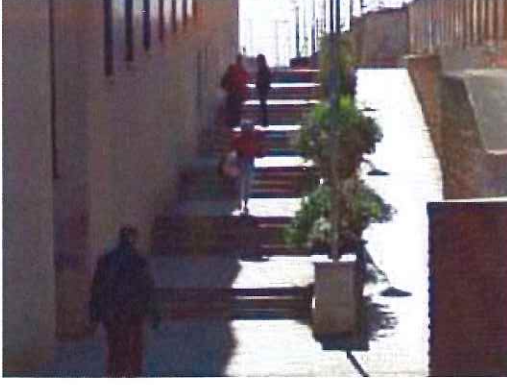
| <p><b>LUGAR:</b> MOSQUERA.</p> <p><b>CLASE:</b> Seto sobre jardineras de obra. Se escapa el agua del riego por goteo.</p> <p><b>PROPUESTA:</b> Reparar las jardineras o quitar.</p> | |

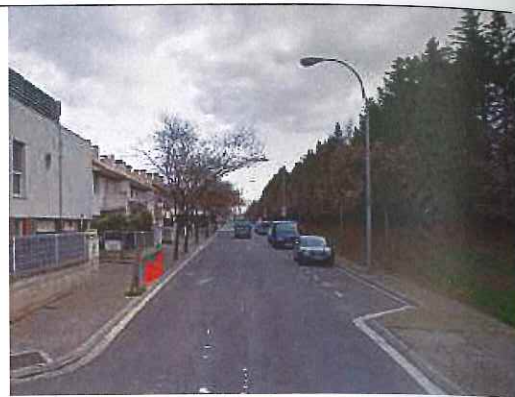
| <b>LUGAR:</b> TILOS, Paseo |

| <b>CLASE:</b> Arbolado del lado de las viviendas. Al ser la acera estrecha, el arbolado (albizias) invade las propiedades. Nos vemos obligados a podas anuales. Tenemos enfrente arbolado y sitio. |

| <b>PROPUESTA:</b> Suprimir las albizias secas y hormigonar los alcorques, anulando el riego por goteo. En la actualidad tenemos 23 albizias para reponer y 63 en estado regular. |

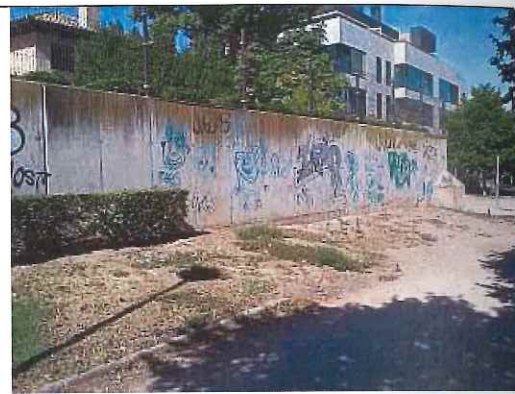
| <b>LUGAR:</b> PRADO, Paseo del (Urb. Azucarera) |

| <b>CLASE:</b> Césped y seto. Falta completar esta esquina desde que se recibió la zona. |

| <b>PROPUESTA:</b> Colocar bordillo, preparar terreno, instalar riego, plantar seto y sembrar césped. O ampliar pavimento de arena de Bulbunte. |

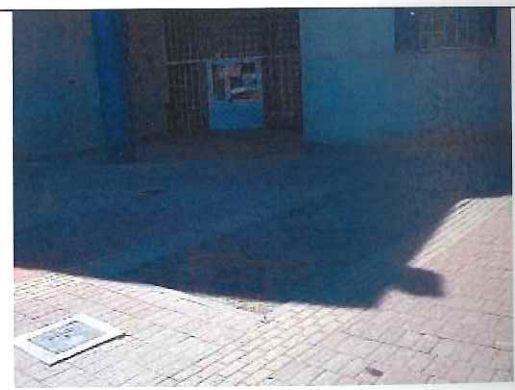
| <b>LUGAR:</b> PRADO, Paseo del (Arenas) |

| <b>CLASE:</b> Césped en celosía. Rectángulo delante de la puerta del Arenas muy pisado por los vehículos de reparto de proveedores de la Sociedad. |

| <b>PROPUESTA:</b> Suprimir el césped y el riego. Pavimentar. |

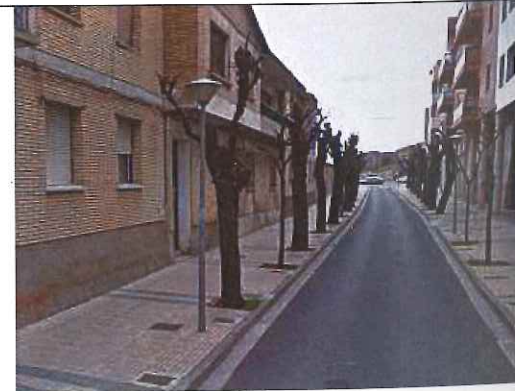
| <b>LUGAR:</b> FRAUCA |

| <b>CLASE:</b> Arbolado. Melias en un estado de "mutilación permanente", con poda anual. |

| <b>PROPUESTA:</b> Cambio de especie en varios años, adaptada a las dimensiones de la calle. |

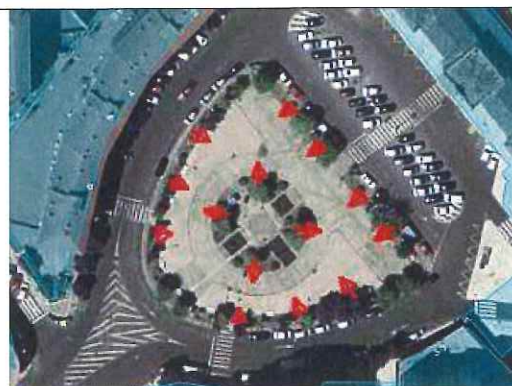
**LUGAR:** ESTACIÓN, Plaza de la

**CLASE:** Césped, arbustos y arbolado. Es una de las entradas a Tudela y el césped en franja estrecha, muy pisado y con riego a manguera está bastante mal.

**PROPUESTA:** Reforma urbanística de la plaza, ampliando césped, cambiando arbolado e instalando riego automático por aspersión. Tal vez, vallado exterior del perímetro y seto.

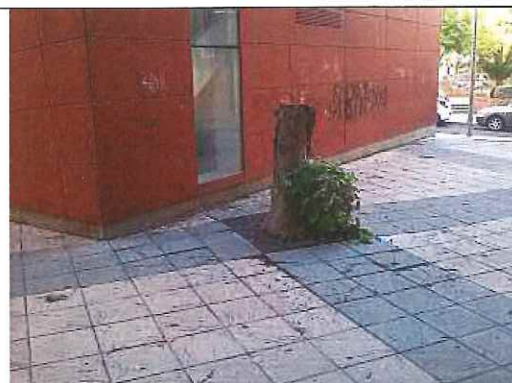
**LUGAR:** ARANAZ Y VIDES.

**CLASE:** Árbol suprimido por no tener espacio y causar daños a vecino. Pendiente de destocoñar, suprimir riego y pavimentar. Lleva varios años

**PROPUESTA:** Destocoñar, suprimir riego y pavimentar.

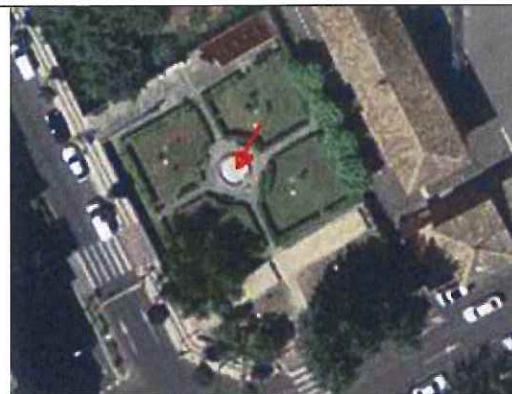
**LUGAR:** CANAL LODOSA.

**CLASE:** Estanque.

**PROPUESTA:** Reparar estanque o reconvertir en jardinera. Sería necesario drenaje, sistema de riego, suelo de cultivo y plantas. Incluso un árbol central de gran porte.

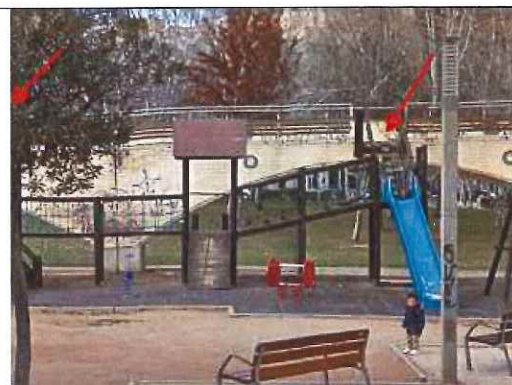
**LUGAR:** OTOÑO, Parque

**CLASE:** Juego infantil. Las dos pasarelas que comunican el juego múltiple con el puente de obra, no cumplen la normativa actual. Su uso es muy peligroso.

**PROPUESTA:** Eliminar las dos pasarelas, adaptando los respectivos accesos a la normativa actual.

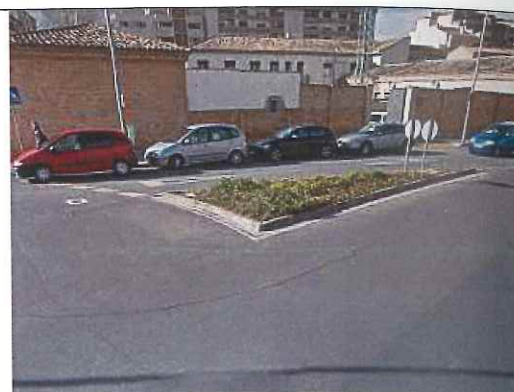
| <b>LUGAR:</b> CAMINO CARITAT |

| <b>CLASE:</b> Tapizante. Hay dos isletas triangulares reguladoras de tráfico, de pequeña dimensión. Una afectada por el vallado del encierro. |

| <b>PROPUESTA:</b> Suprimir vegetación y riego. Hormigonar con bolo decorativo. |

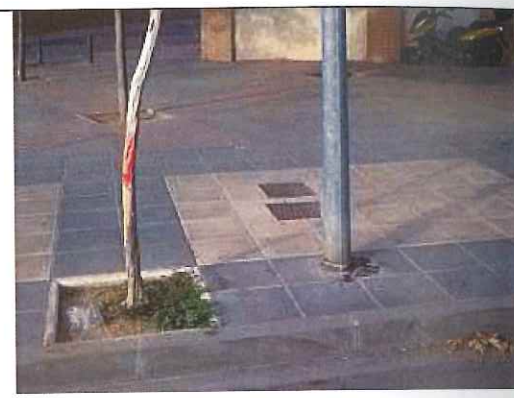
| <b>LUGAR:</b> CAMINO CARITAT (UE-22) |

| <b>CLASE:</b> Árbol de Júpiter a reponer. Muy próximo a luminaria nº 43. |

| <b>PROPUESTA:</b> Suprimir el árbol y riego por goteo. Pavimentar |

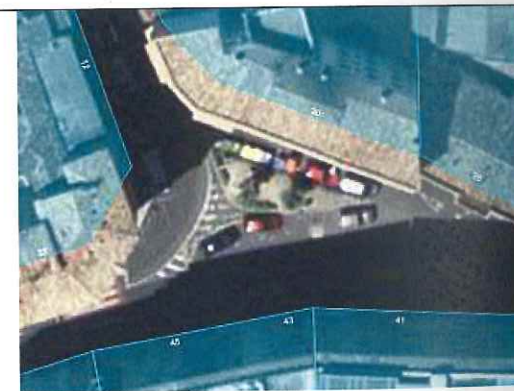
| <b>LUGAR:</b> JUAN ANTONIO FERNÁNDEZ (Isleta Eza) |

| <b>CLASE:</b> Seto y suelo. En mal estado. Los usuarios atraviesan el seto al aparcar o al usar los contenedores. |

| <b>PROPUESTA:</b> Suprimir seto. Pavimentar en todo o en parte. Dejar alcorques de palmitos. Incluso un parterre en alto para macizo perenne. Reformar el riego por goteo existente. |

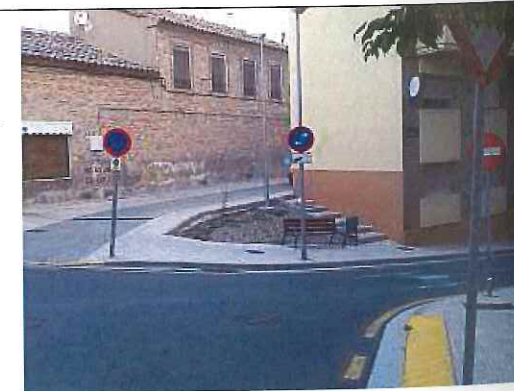
| <b>LUGAR:</b> CASCANTE |

| <b>CLASE:</b> Macizo perenne que se suprimió por problemas con filtraciones a edificio anexo. |

| <b>PROPUESTA:</b> Hormigonar con bolo decorativo. |

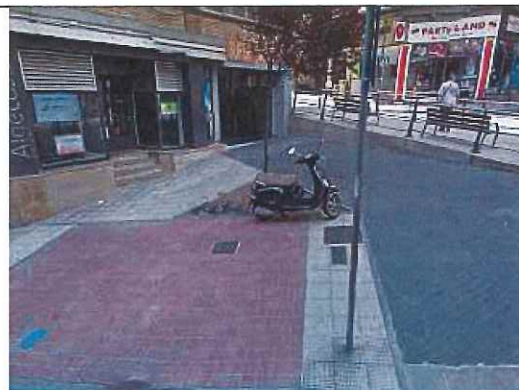
| <b>LUGAR:</b> CAPUCHINOS, Isleta. |

| <b>CLASE:</b> Suelo en muy mal estado. |

| <b>PROPUESTA:</b> Construir un parterre en alto, nivelando la pendiente, para macizo perenne. Reformar el riego por goteo existente. |

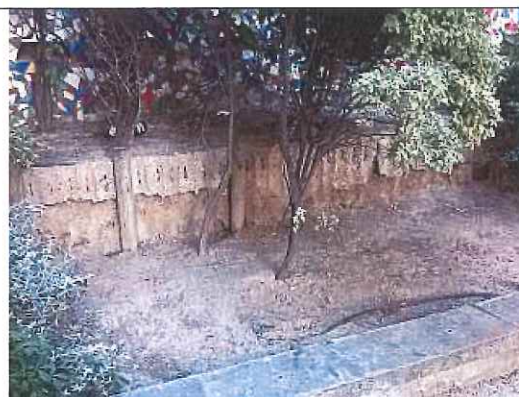
| <b>LUGAR:</b> MANRESA. |

| <b>CLASE:</b> Macizo perenne. Gracias a una Escuela Taller se reformó la zona. Los muretes de contención de madera se van deshaciendo, presentando peligro. |

| <b>PROPUESTA:</b> Rehacer muretes antes de que se desmorone el suelo y sea imposible el cultivo de los arbustos. Puede utilizarse madera tratada en autoclave, nivel 4. Podría hacerse este invierno, ya que habrá que podar los arbustos para poder trabajar. |

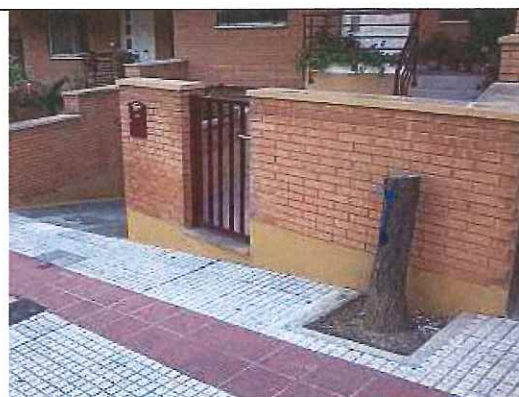
| <b>LUGAR:</b> MAULEÓN. |

| <b>CLASE:</b> Arbolado. Hay una alineación de árboles del amor "pegada" a las propiedades vecinas. |

| <b>PROPUESTA:</b> Conforme se vayan secando, o causando daños, suprimir árboles y alcorques. Eliminar riego y pavimentar. |

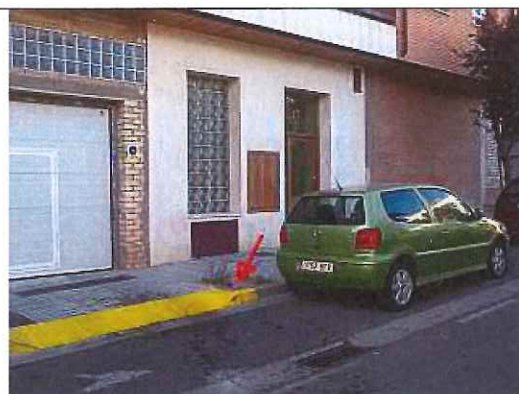
| <b>LUGAR:</b> AMIGOS DEL PAIS. |

| <b>CLASE:</b> Árbol suprimido porque no hay profundidad de suelo en el alcorque para plantar. Se cayó el árbol. Frente al nº 17. |

| <b>PROPUESTA:</b> Suprimir alcorque y pavimentar. |

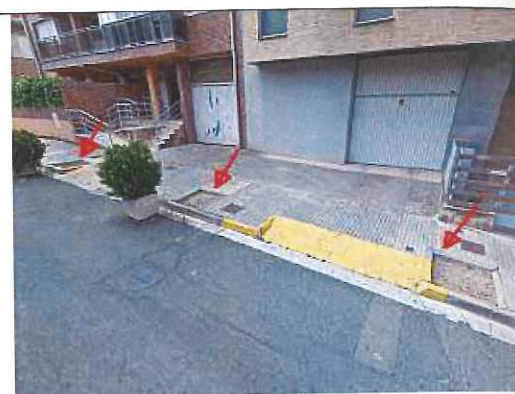
| <b>PROPUESTA:</b> Suprimir alcorques (7 u 8) y pavimentar. No es posible la plantación ya que hay instalaciones de servicios bajo los alcorques. En su día cayeron varios árboles en tormentas. |

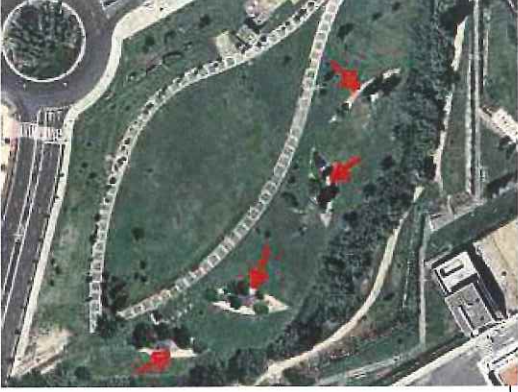
| <p><b>LUGAR:</b> QUEILES, Parque (Blasco Norte)</p> <p><b>CLASE:</b> Césped y suelo. Se hicieron 4 "ojos" con bordillo de pletina de hierro que presentan peligro. El suelo está invadido de hierbas.</p> <p><b>PROPUESTA:</b> Eliminar bordillo metálico y transformar el suelo en césped. Ya se riega con el actual sistema de aspersores.</p> | |

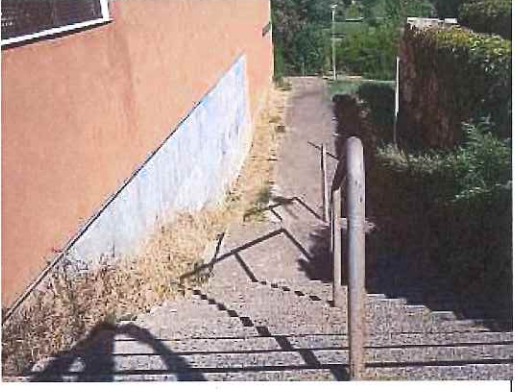
| <p><b>LUGAR:</b> LUIS CERNUDA. Bajada al parque del Queiles.</p> <p><b>CLASE:</b> Suelo. Franja sin ajardinamiento, ni sistema de riego. Adosada a edificio particular.</p> <p><b>PROPUESTA:</b> Ampliar acera y escaleras hasta el muro u hormigonar con piedra decorativa.</p> | |

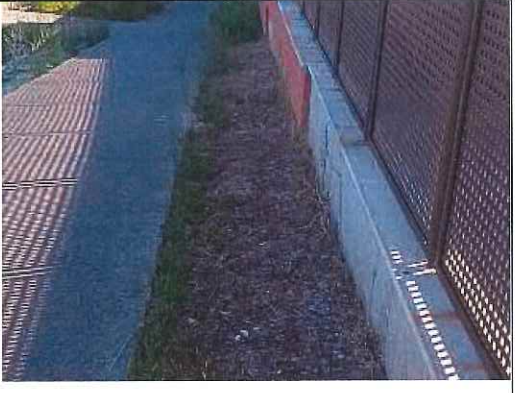
| <p><b>LUGAR:</b> ANA MARÍA MATUTE. Bajada al parque del Queiles.</p> <p><b>CLASE:</b> Suelo. Franja sin ajardinamiento, ni sistema de riego. Adosada a edificio particular.</p> <p><b>PROPUESTA:</b> Ampliar acera hasta el muro u hormigonar con piedra decorativa.</p> | |

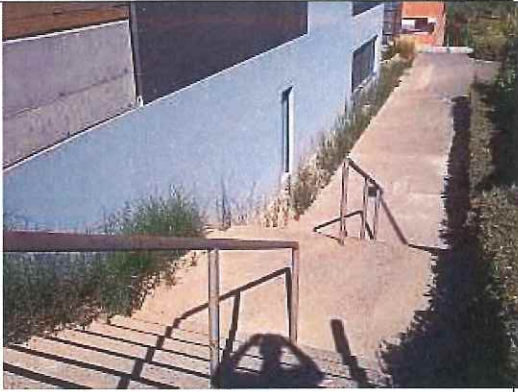
| <p><b>LUGAR:</b> MANUEL ALTOLAGUIRRE. Bajada a Luis Cernuda.</p> <p><b>CLASE:</b> Suelo. Franja sin ajardinamiento, ni sistema de riego. Adosada a edificio particular.</p> <p><b>PROPUESTA:</b> Ampliar acera y escaleras hasta el muro u hormigonar con piedra decorativa.</p> | |

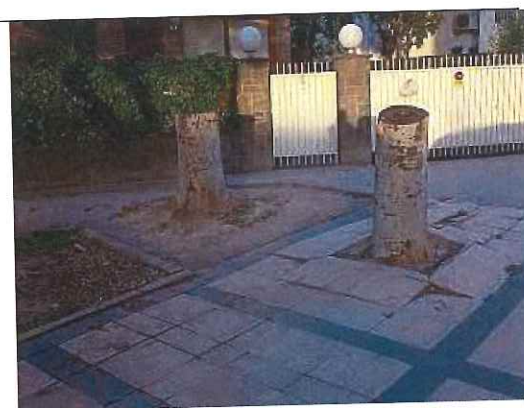
| <b>LUGAR:</b> ANA HUGUET, Parque |

| <b>CLASE:</b> Arbolado suprimido por daños a viviendas. |

| <b>PROPUESTA:</b> Destoconar y pavimentar. |

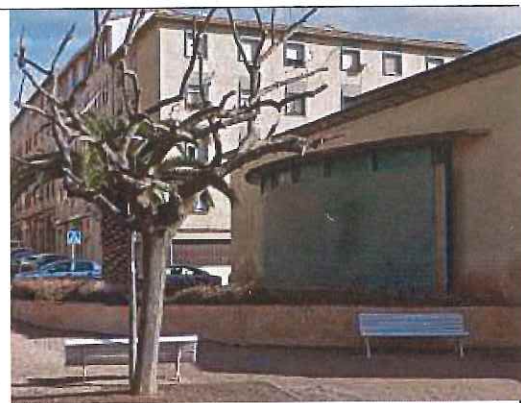
**LUGAR:** SAN JUAN, Parroquia**CLASE:** Macizo perenne con problemas de filtraciones a la iglesia.**PROPUESTA:** Hormigonar una franja de 1 metro de anchura junto al edificio, para evitar humedades.

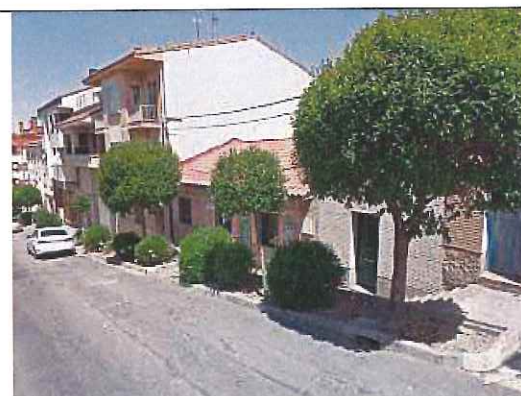
**LUGAR:** FERNÁNDEZ PORTOLES, Cuesta**CLASE:** Seto de adelfas junto aparcamientos que dificulta el acceso a la acera. Riego a cisterna en pendiente, complicado cultivo.**PROPUESTA:** Suprimir plantas arbustivas, pavimentando los parterres. Arbolado en alcorques. Instalación de riego por goteo.

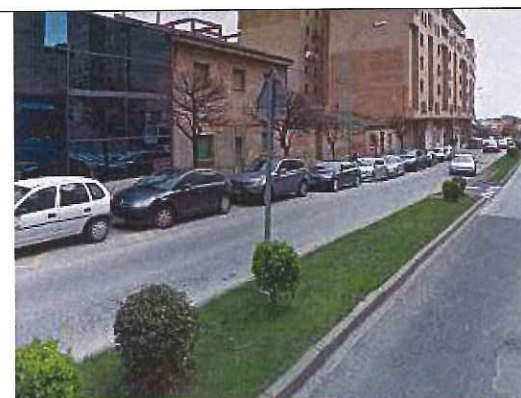
**LUGAR:** FERNÁNDEZ PORTOLES (Mediana)**CLASE:** Césped y seto intermitente en franja muy estrecha: Gran desperdicio de agua del riego por difusores.**PROPUESTA:** Suprimir césped y riego por difusores. Hormigonar con bolo decorativo. Quizá mantener algún alcorque con arbusto bajo y riego por goteo.

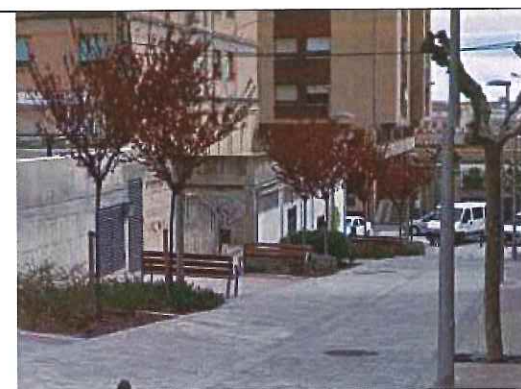
**LUGAR:** AZCONA GAMEN**CLASE:** Macizo perenne. Muy pisado por usuarios.**PROPUESTA:** Reforma de los parterres con varias alternativas. Construir parterres en alto (tipo herrerías). Vallado de parterres. En los parterres más pequeños, deberíamos pavimentar con adoquín poroso dejando sólo arbolado.

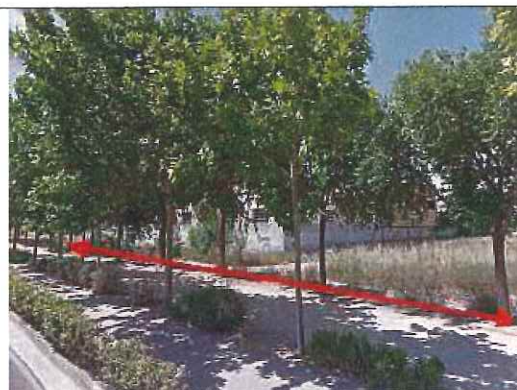
**LUGAR:** ZARAGOZA Vial (Uvesa)**CLASE:** Arbolado próximo a propiedades. Alineación exterior de olmos que están dando problemas a vecinos.**PROPUESTA:** Eliminación del riego por goteo y control mediante podas. Suprimir conforme causen baja, retirando alcorque y pavimentando la zona con arena de Bulbunte-

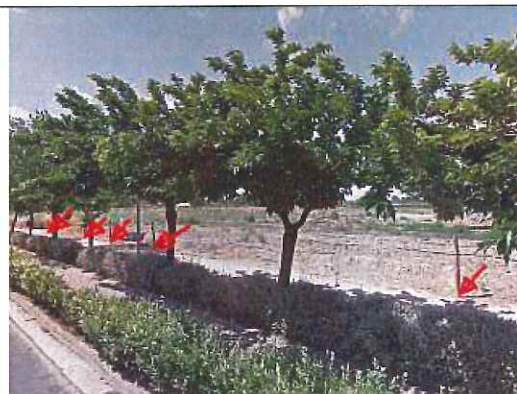
**LUGAR:** ZARAGOZA Vial (Saltoki)**CLASE:** Arbolado próximo a propiedades. Alineación exterior de serbales que se están causando baja en los últimos años. No se han repuesto por "ajustes" y proximidad a vecinos.**PROPUESTA:** Eliminación del riego por goteo. Suprimir conforme causen baja, retirando alcorque y pavimentando la zona con arena de Bulbunte.

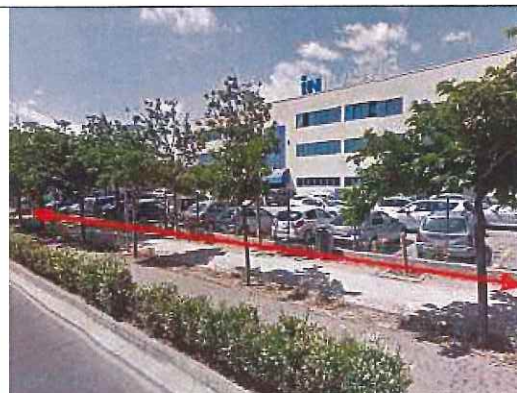
**LUGAR:** ZARAGOZA Vial (Inplastic)**CLASE:** Arbolado próximo a propiedades. Alineación exterior de serbales que se están causando baja en los últimos años. No se han repuesto por "ajustes" y proximidad a vecinos.**PROPUESTA:** Eliminación del riego por goteo. Suprimir conforme causen baja, retirando alcorque y pavimentando la zona con arena de Bulbunte.

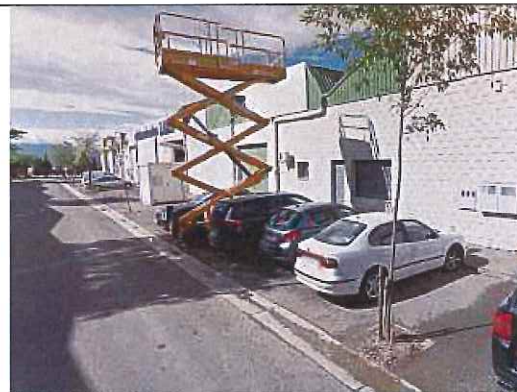
**LUGAR:** AZULEJERA, Polígono**CLASE:** Arbolado en alcorques en aparcamiento. Los golpes impiden su cultivo.**PROPUESTA:** Conforme causen baja, anular riego y hormigonar alcorque.

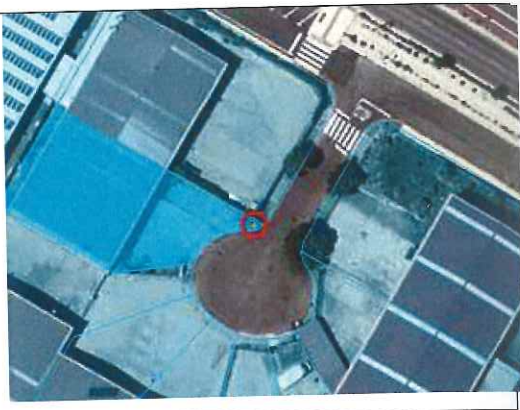
| <p><b>LUGAR:</b> CANRASO, Polígono</p> | |

| <p><b>CLASE:</b> Arbolado que se suprimió.</p> | |

| <p><b>PROPUESTA:</b> Quitar tocón y pavimentar</p> | |

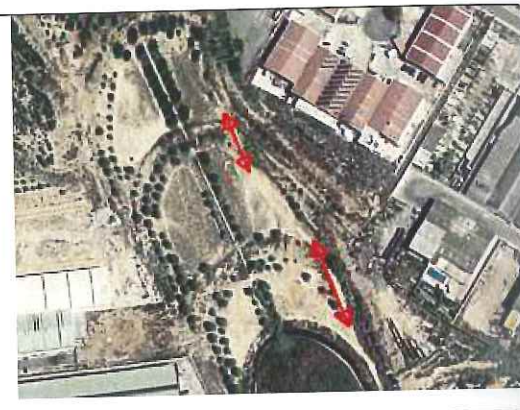
| <p><b>LUGAR:</b> MUNICIPAL, Polígono (Balsa 2 y 3)</p> | |

| <p><b>CLASE:</b> Arbolado, pradera y seto. La rampa de acceso esta inutilizada desde las tormentas de verano de 2015.</p> | |

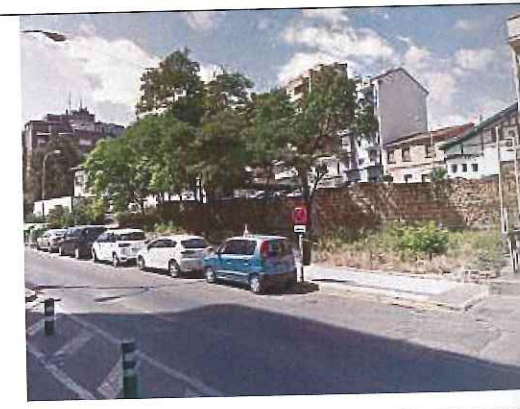
| <p><b>LUGAR:</b> Todo el término municipal de Tudela.</p> | |

| <p><b>CLASE:</b> Ailanthus altissima (Ailanto). En la actualidad 83 unidades en la Contrata. Considerada especie invasora a controlar.</p> | |
