INFORME
PALACIO DEL MARQUES DE ROZALEJO

JOSE JOAQUIN GARRALDA GUILLEM. ARQUITECTO
21 de enero de 2019

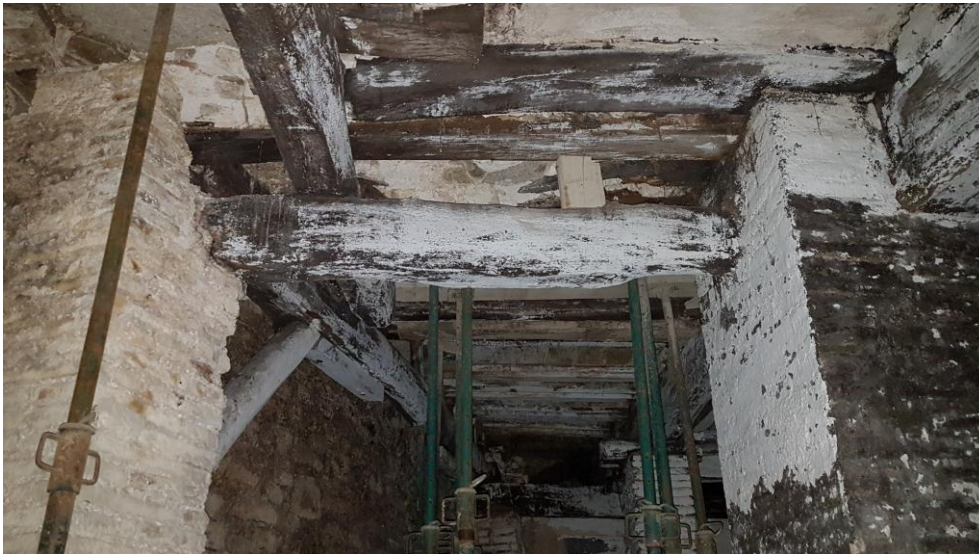
Planta sótano (S05). Apeo de estructura de madera con pudrición (ver foto B11b)

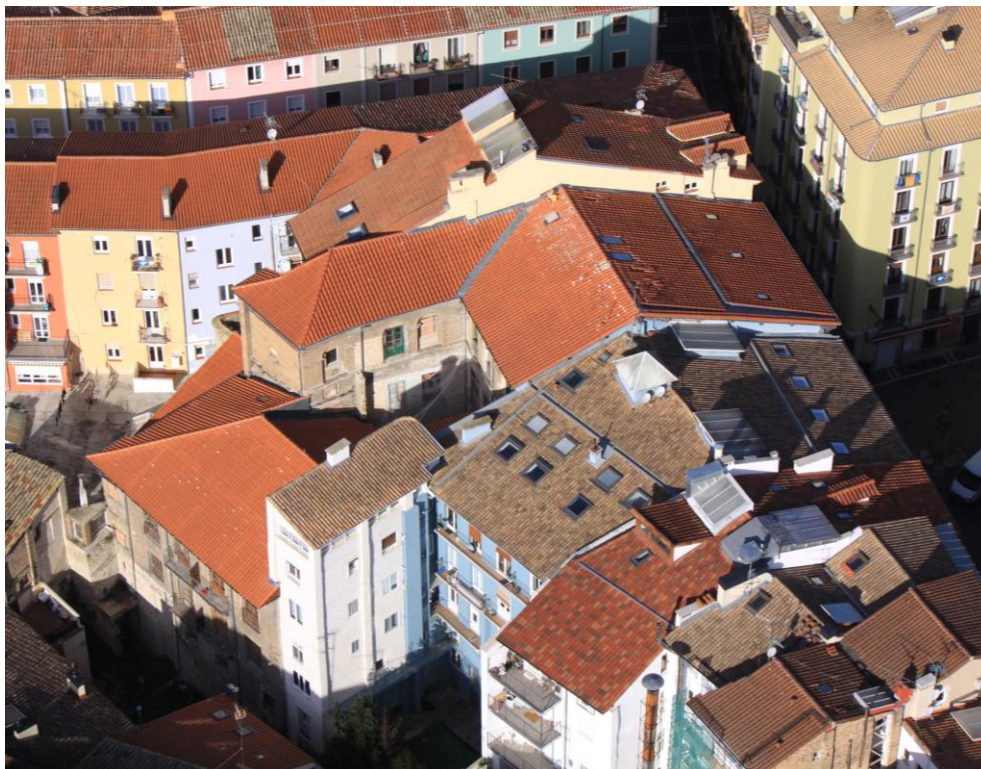
Cubiertas. Fotografía realizada desde el Sur

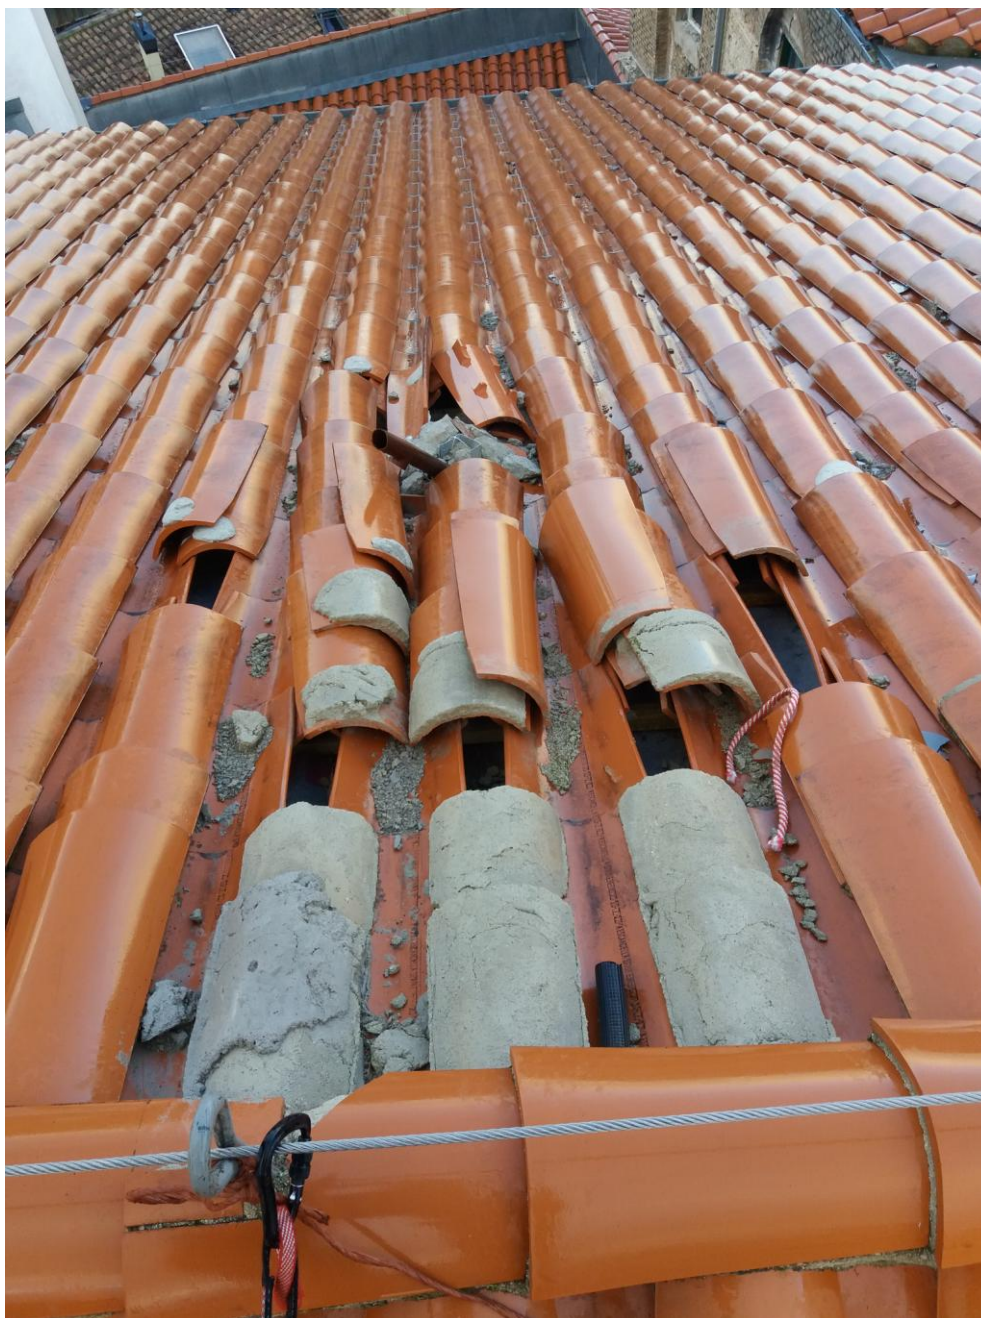
Cubierta superior (Este). Faldón hacia el patio interior

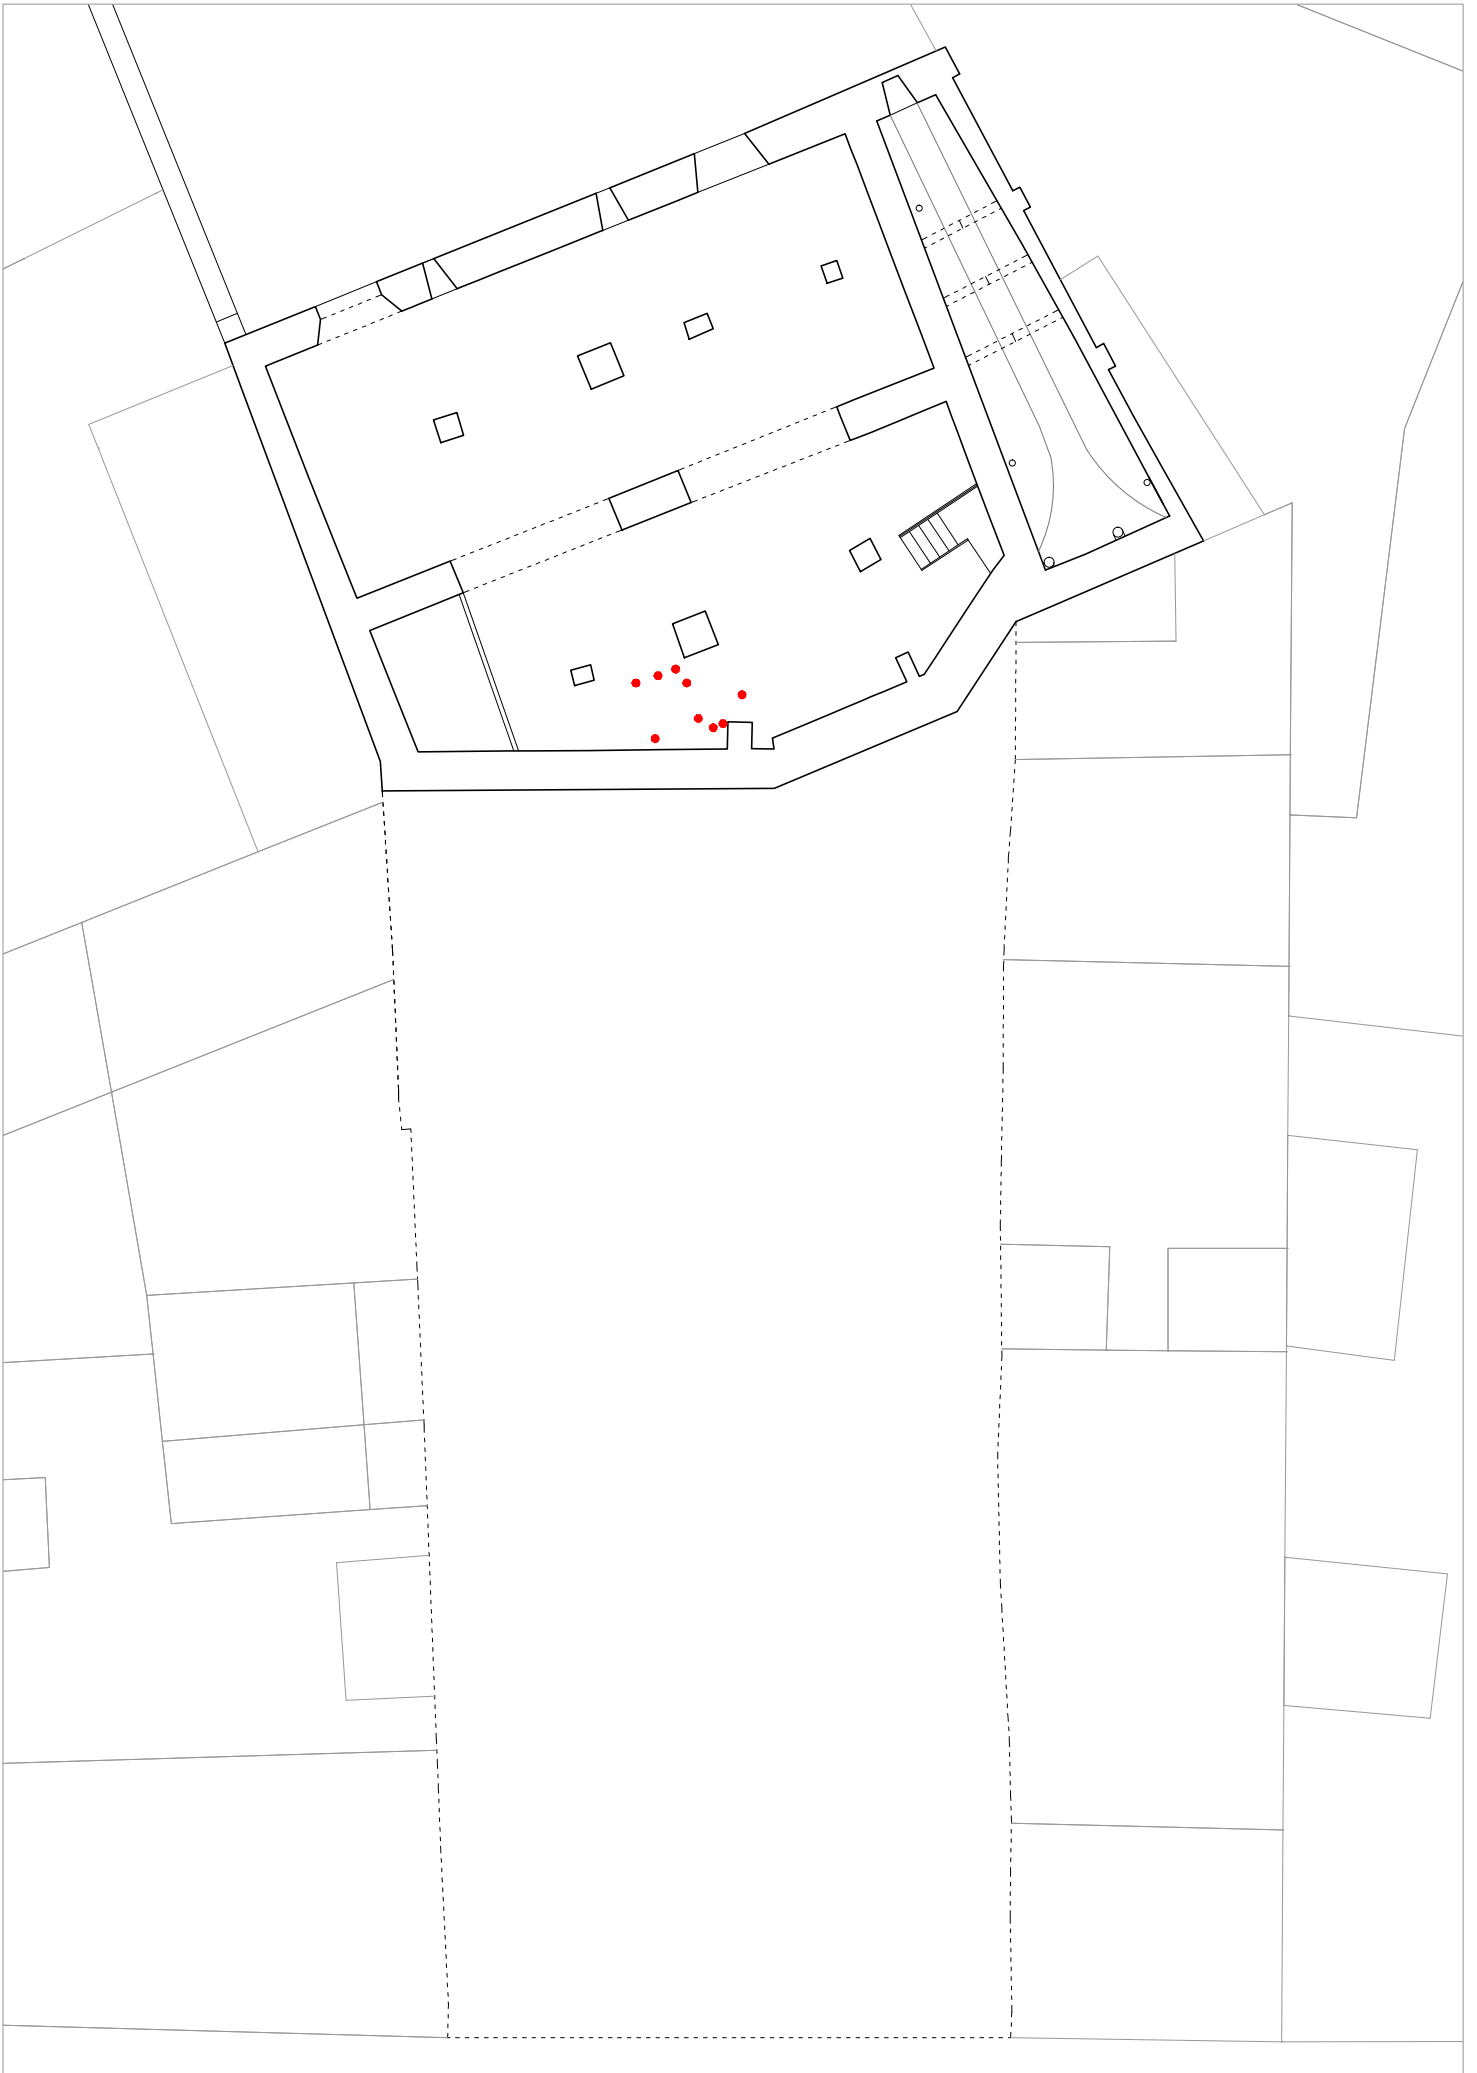
A continuación se recogen los puntales existes (rojo) y los propuestos (azul). No se prevén acodalamientos ni otras medidas especiales.
