GRUPO DE VIVIENDAS “TORRES”

CARACTERÍSTICAS CONSTRUCTIVAS DEL GRUPO DE VIVIENDAS

Caract. const. del grupo de viviendas "Torres" sitos en c/ Río Munillo 2-4

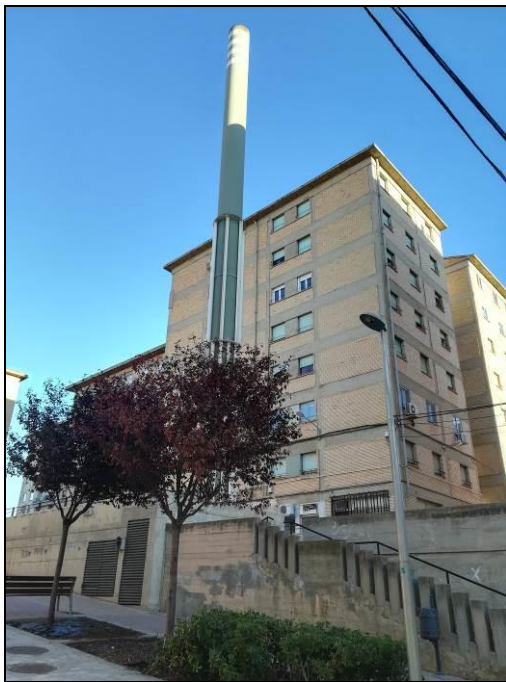
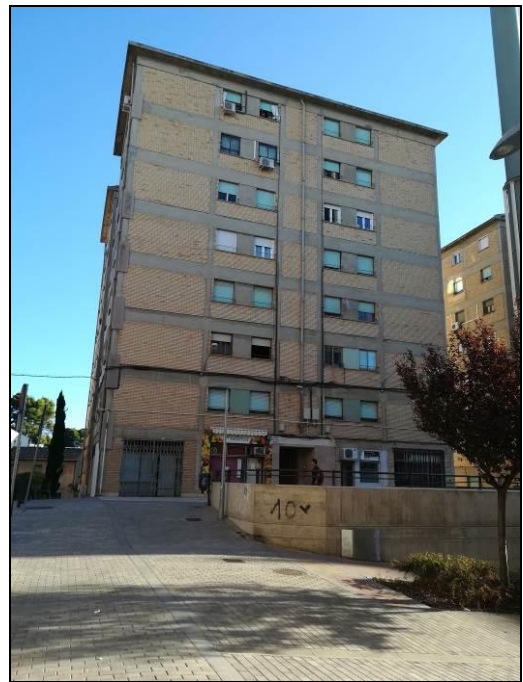
ESTADO DE CONSERVACIÓN		<p>No se aprecian patologías graves en el conjunto al margen de la necesidad de reparación de elementos de hormigón armado como aleros y losas de los balcones. Destacar los problemas de filtraciones de agua a través de la cubierta y a través de los elementos de hormigón armado de fachada.</p> <p>En el bloque sito en calle Río Munillo 2, se han detectado problemas de humedad por condensación en las viviendas orientadas a norte, coincidentes con los puentes térmicos de pilares y cantos de forjado.</p>
ACCESIBILIDAD		<p>Proyectadas y construidas con ascensor aunque no está resuelta la accesibilidad total en la cota de planta calle. La cabina no es adecuada para la utilización por personas con silla de ruedas.</p> <p>ACCESIBILIDAD PARCIAL.</p>

Vistas de la Río Munillo nº4 desde la calle Río Munillo.

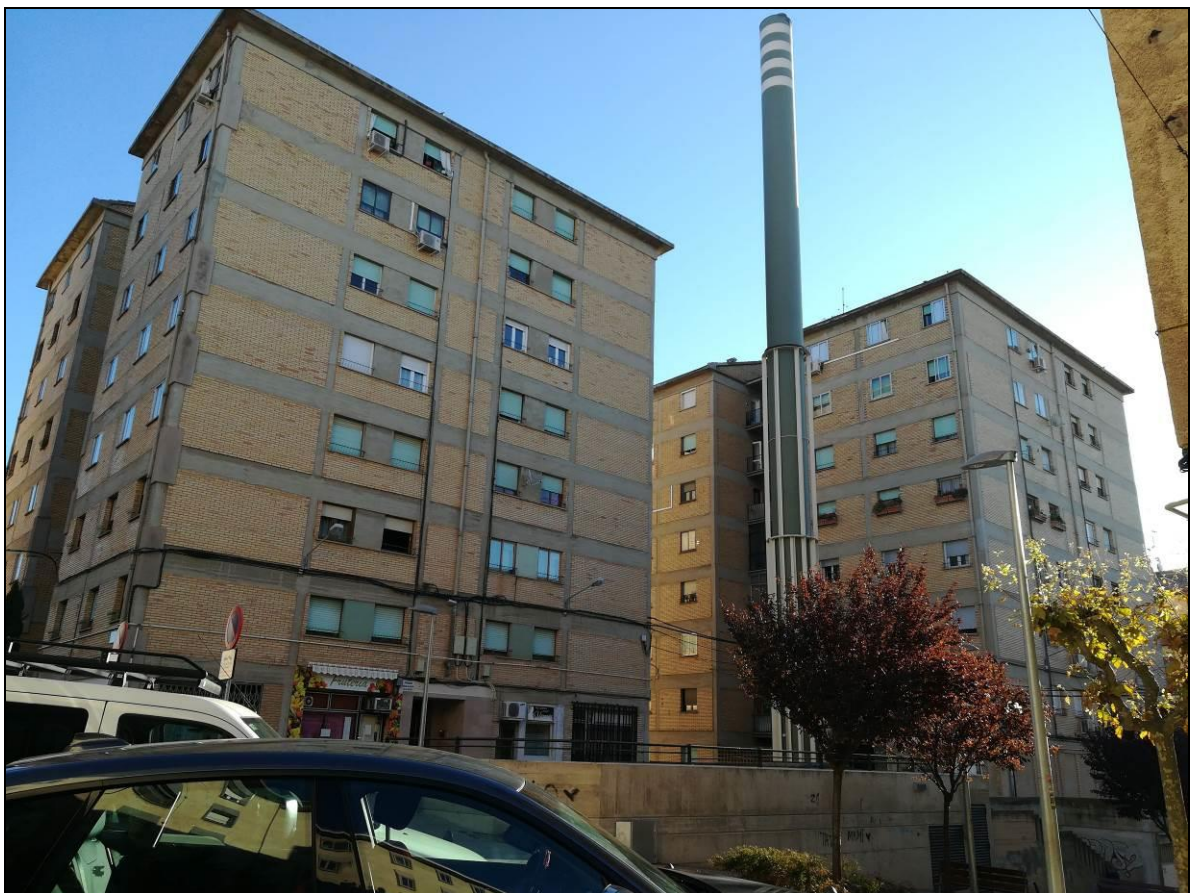
Vista de torres Río Munillo nº4 en primer plano y nº2 al fondo.

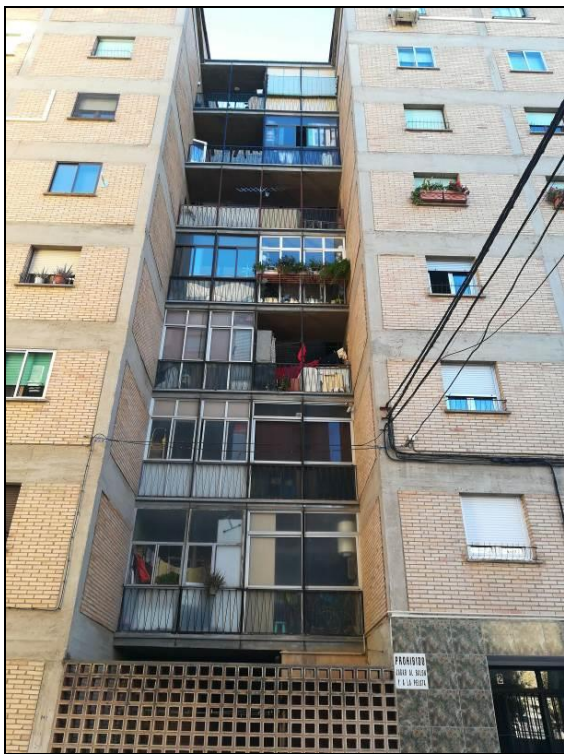
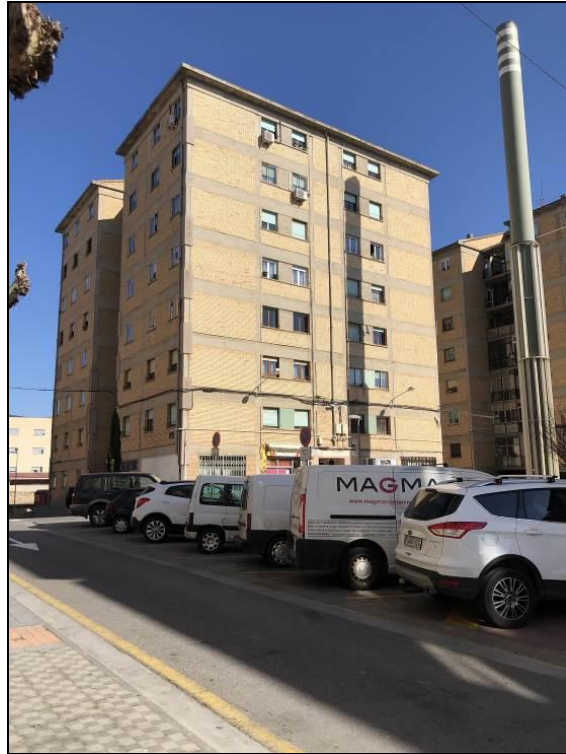
Vista del portal de acceso a Río Munillo nº2 y fachada sur de Río Munillo nº 4.

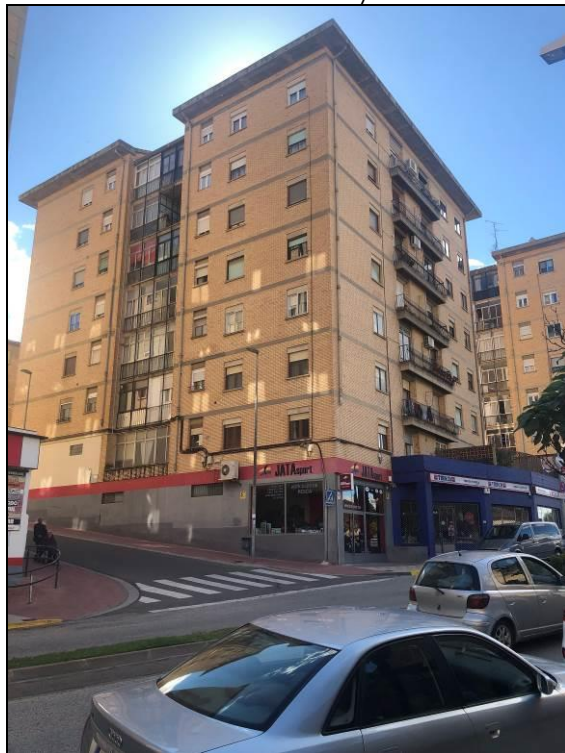
Vista de Río Munillo 4 desde Avda. del Barrio.

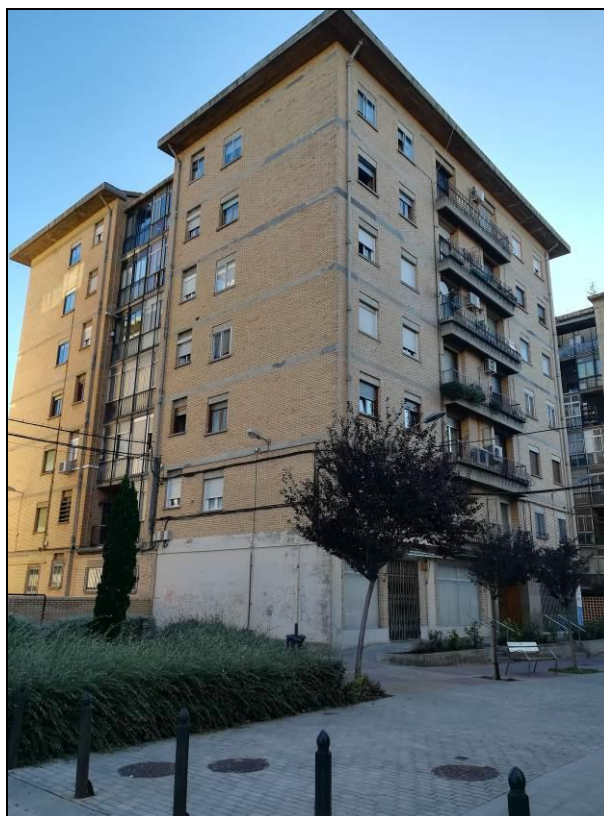
ESTADO DE CONSERVACIÓN		No se aprecian patologías graves en el conjunto al margen de la necesidad de reparación de elementos de hormigón armado como aleros y losas de los balcones. Destacar los problemas de filtraciones de agua a través de la cubierta y a través de los elementos de hormigón armado de fachada.
ACCESIBILIDAD		Proyectadas y construidas con ascensor aunque no está resuelta la accesibilidad total en la cota de planta calle. La cabina no es adecuada para la utilización por personas con silla de ruedas.

Vista de Río Munillo 6 desde la Calle Río Munillo.

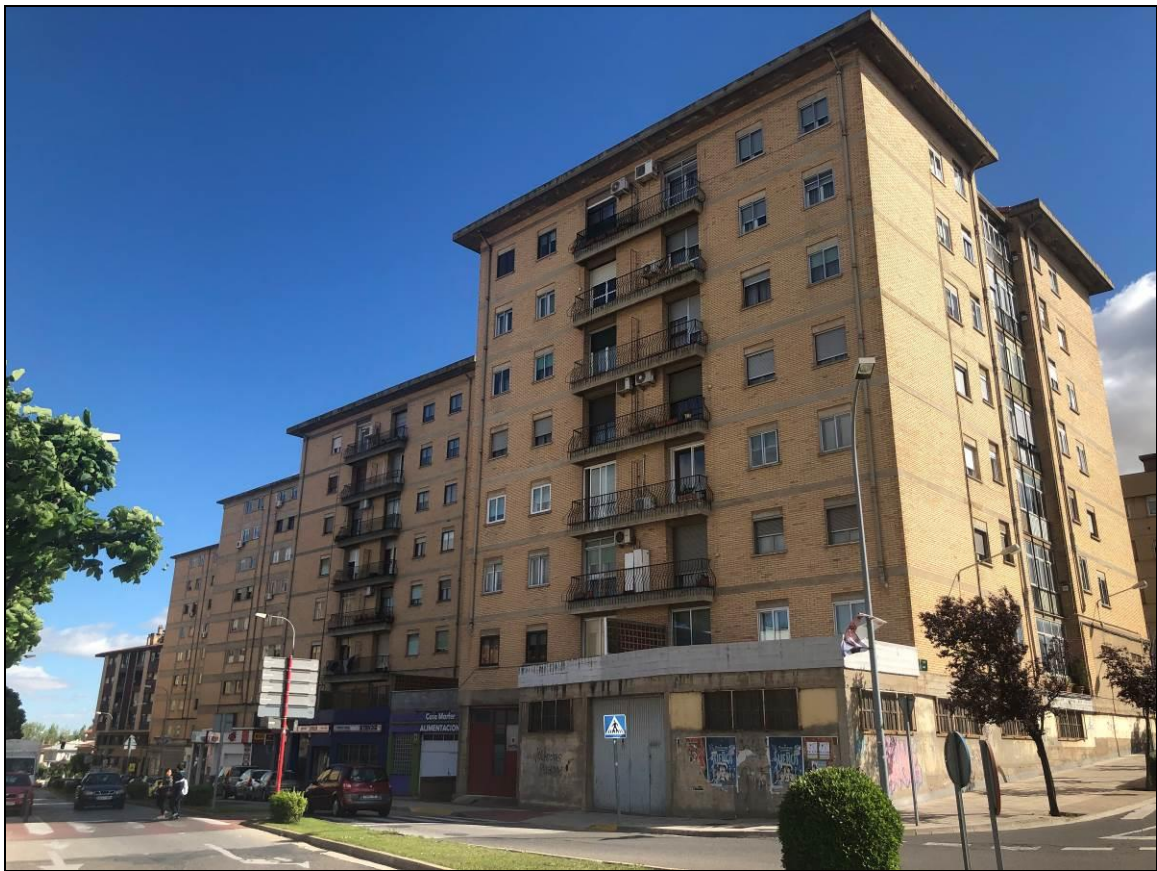
Vista del conjunto desde cruce Avda. del Barrio-Calle Lor. Río Munillo 8 en primer plano.

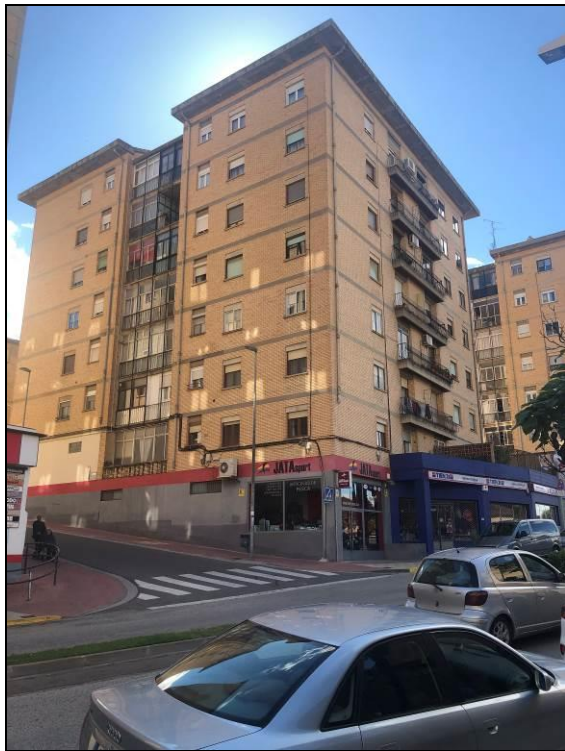
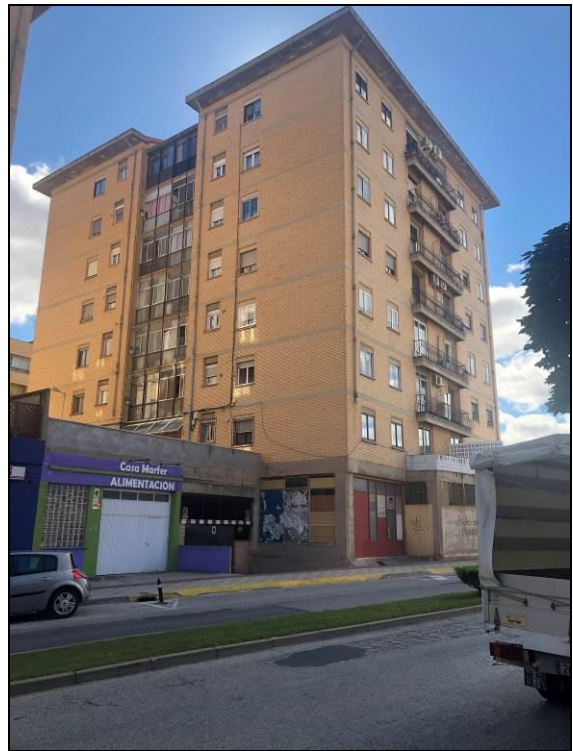
Vista de torres Río Munillo nº 6 (izda.) y Río Munillo nº 8 (dcha.) desde Avda. del Barrio.

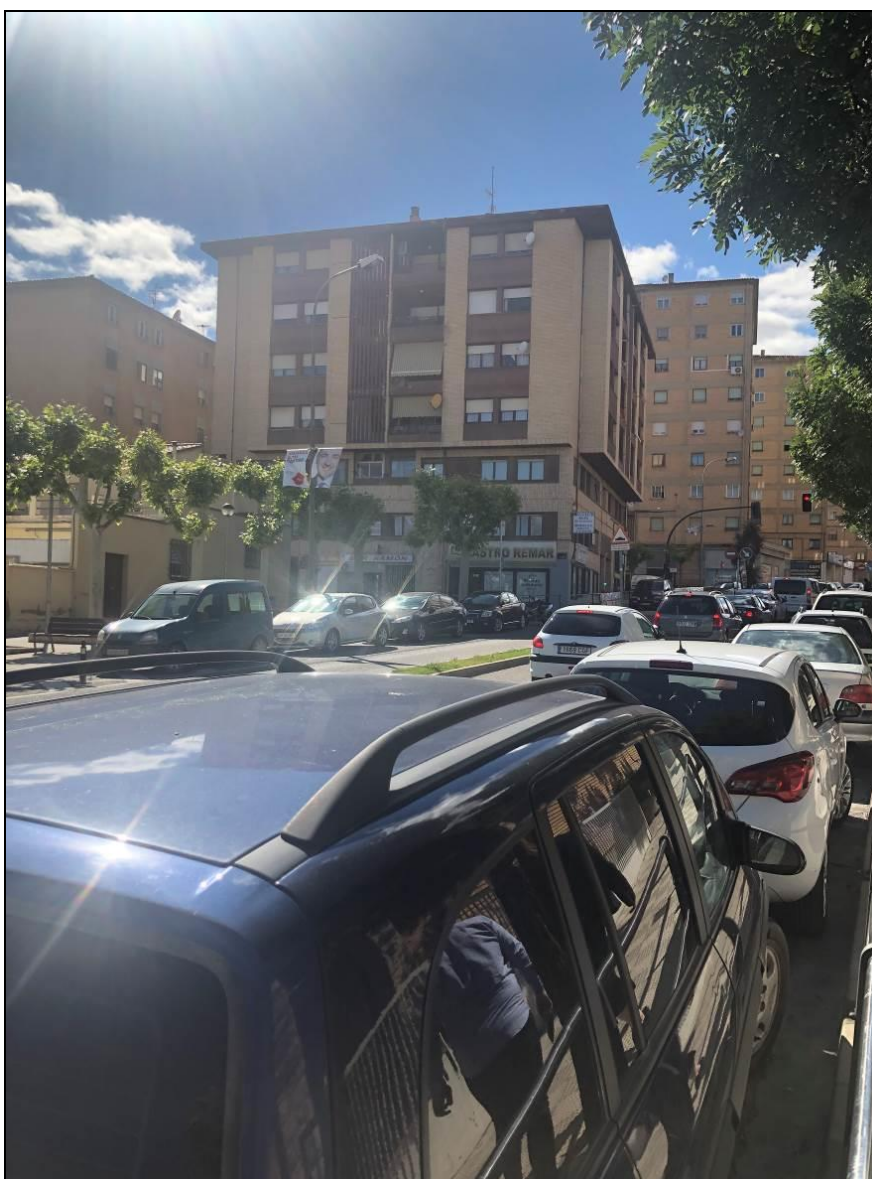
ESTADO DE CONSERVACIÓN		No se aprecian patologías graves en el conjunto.
ACCESIBILIDAD		Dispone de ascensor pero no está dotado de una accesibilidad total: en acceso a portal encontramos 2 escalones y para el acceso a ascensor escalinata de 10 escalones más.

Vista desde Avda. del Barrio del nº 49 en primer plano con Río Munillo 2 y 4 al fondo.

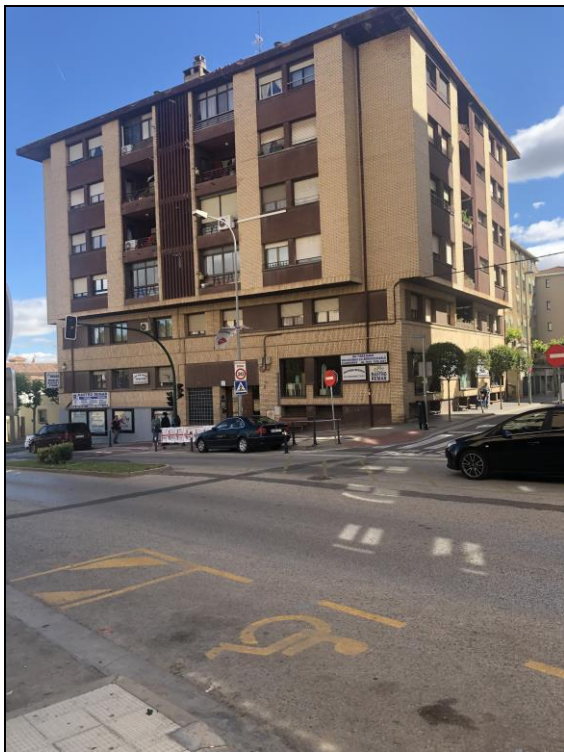
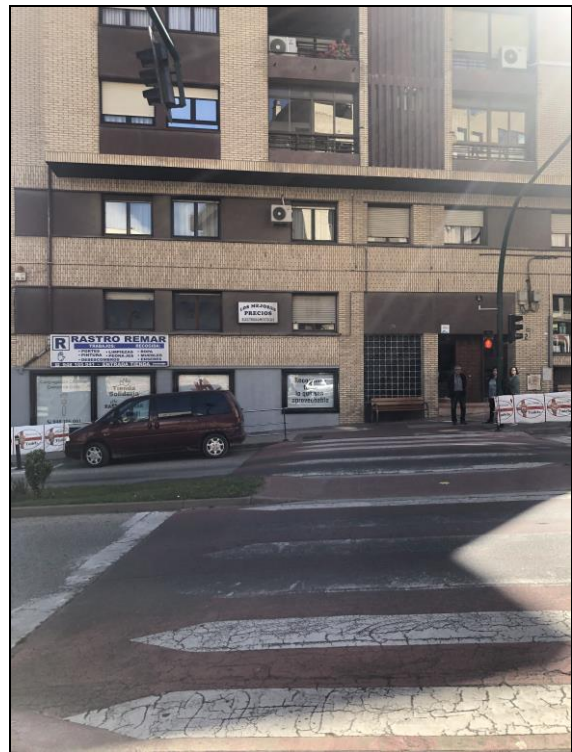
Fachada principal (izda.) y portal de acceso (dcha.) de Avda. del barrio nº 49.
