**INFORME SOBRE PAVIMENTOS
PALACIO DEL MARQUES DE ROZALEJO**

JOSE JOAQUIN GARRALDA GUILLEM. ARQUITECTO
5 de febrero de 2019

El presente informe tiene como objeto la descripción de los pavimentos demolidos en el edificio denominado Palacio del Marqués de Rozalejo, situado en Pamplona.

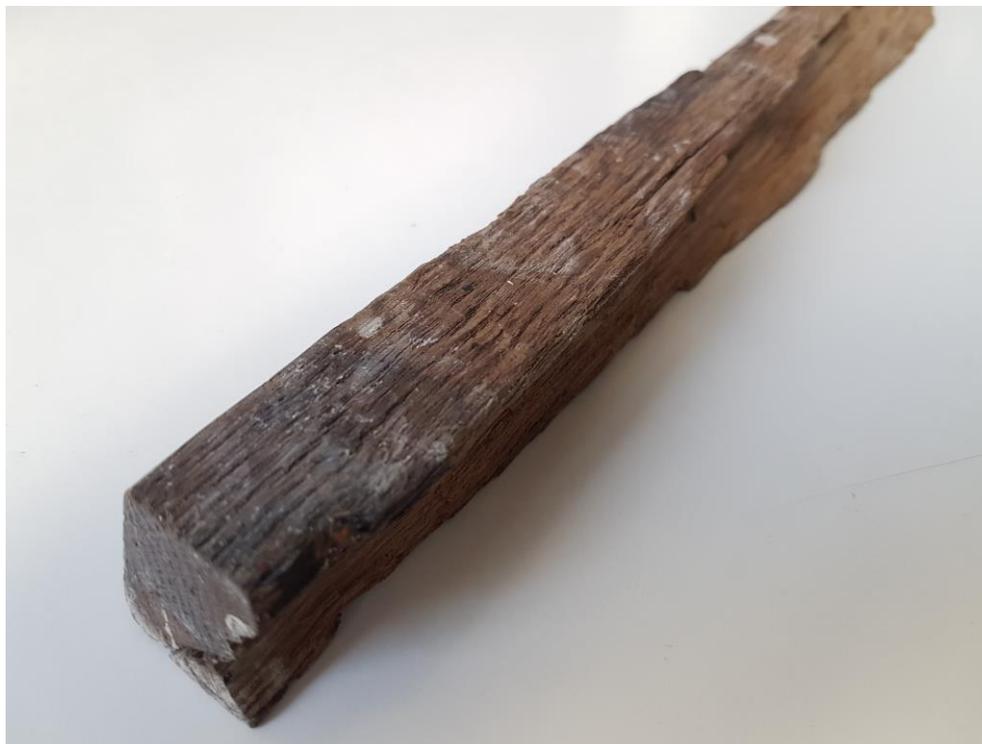
parecer antigua, es la situada en la estancia correspondiente a la fachada principal. Se trata de tarima de roble colocada sobre rastreles (correctamente en este caso) con 25 mm. de espesor y machihembrada en algunas piezas (Fot. 1). Las tablas se encontraban muy abarquilladas en algunos puntos (Fot. 10, 11 y 12).

Fot. 1. Madera de roble. Planta segunda

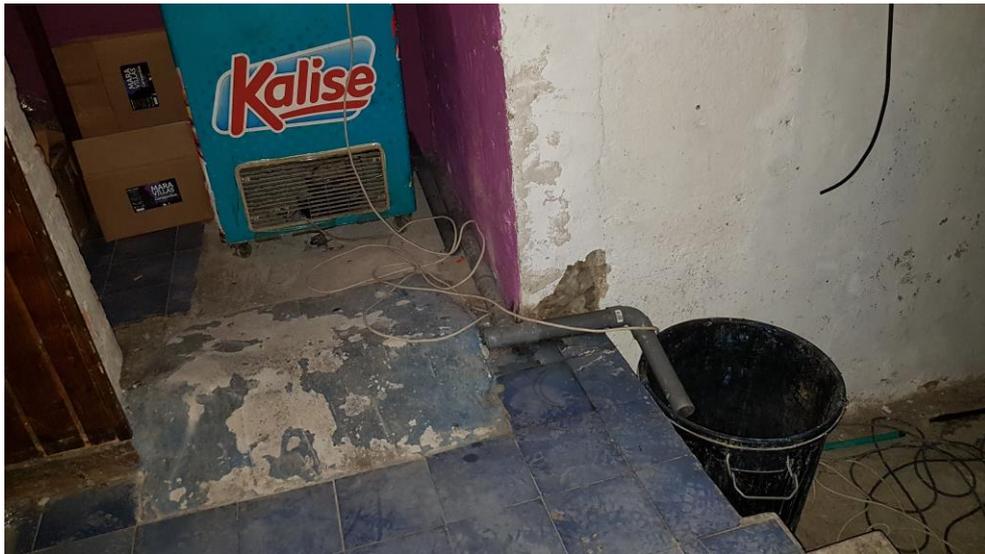
- Planta baja: soleras y capas de compresión de hormigón y suelo cerámico esmaltado, ambos del siglo pasado (Fot. 2 y 3).
- Entreplanta: baldosa hidráulica y tarima de diferentes épocas (Fot. 4).
- Planta primera: Suelos de barro cocido y tarima de diferentes épocas. La tarima de los suelos de los cuartos situados en la fachada principal es tarima de roble sobre rastreles. Tenía la peculiaridad del defecto de ejecución de contar con los rastreles en la misma dirección que la estructura de madera del forjado, con apoyos longitudinales sobre las bovedillas. Uno de los tabiques apoya sobre la tarima por lo que se calza para la demolición (Fot. 6, 7, 8 y 9) .
- Planta segunda: Baldosa de gres colocada sobre tarima, barro cocido y tarima de diferentes épocas. Al igual que en planta primera, la única tarima reseñable, y al

Fot.2. Baldosa esmaltada. Planta baja

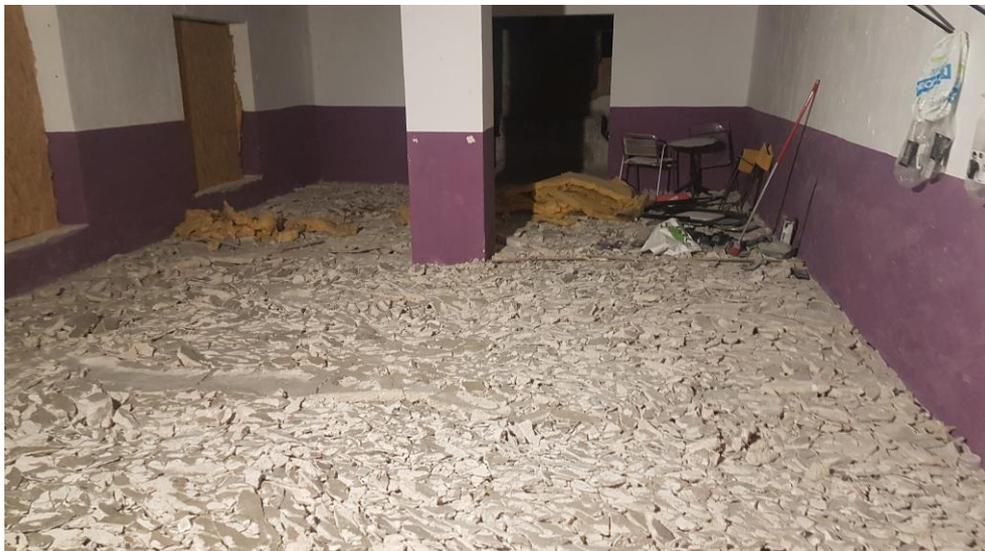
Fot. 3. Capa de compresión levantada. Planta baja

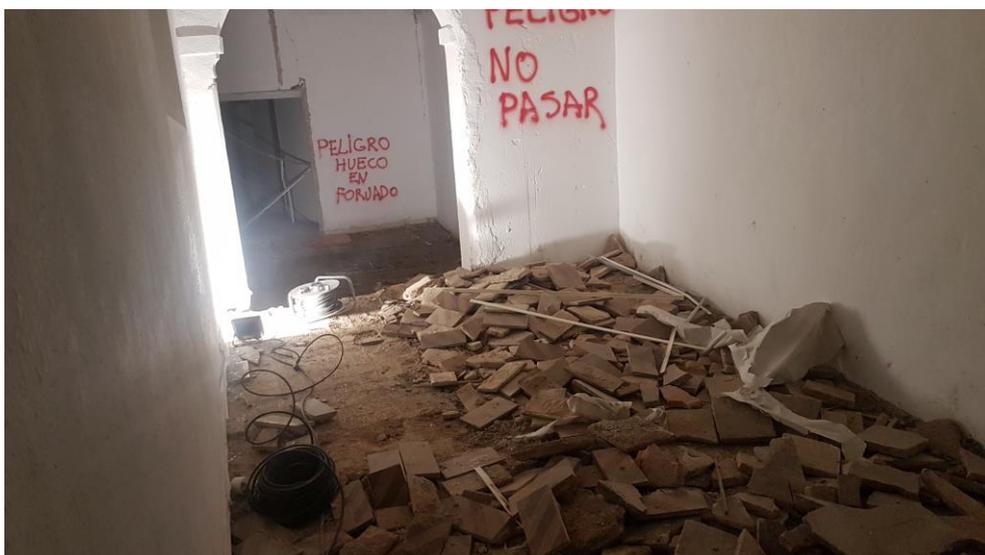
Fot. 4. Baldosa levantada. Entreplanta

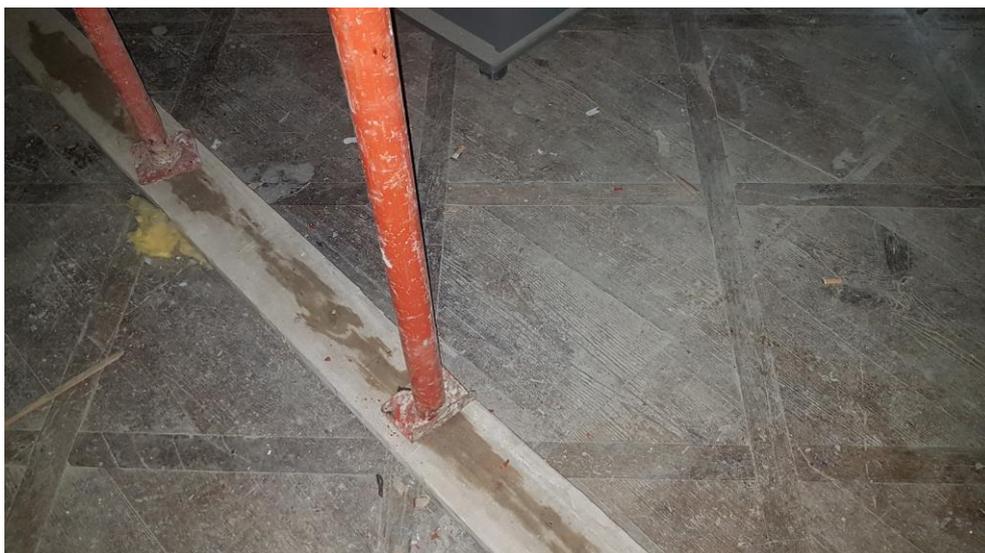
Los suelos más interesantes se encuentran en planta primera en la sala hacia el patio de manzana y en planta segunda al lado del patio interior (Fot 5, 13 y 14). No se han demolido.

Fot. 5. Pavimento singular. Madera de roble. Planta primera

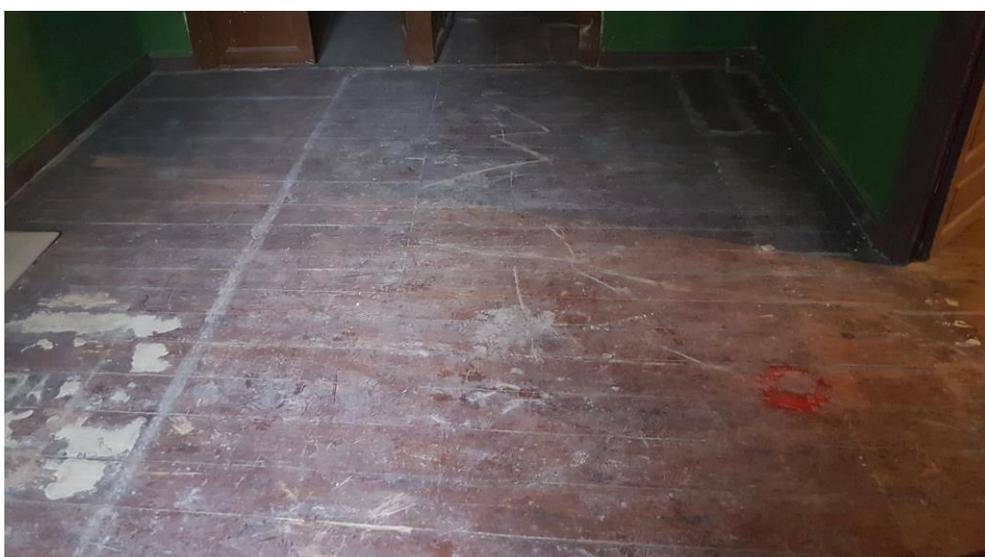
Fot. 6. Madera de roble. Planta primera. Demolida

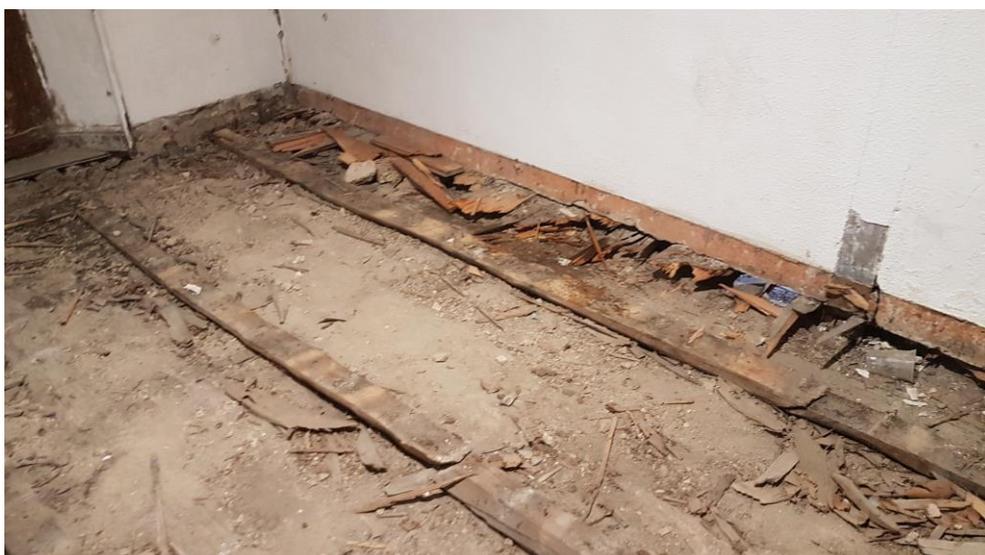
Fot. 7. Rastreles apoyados en las bovedillas. Tabique sobre la tarima. Planta primera

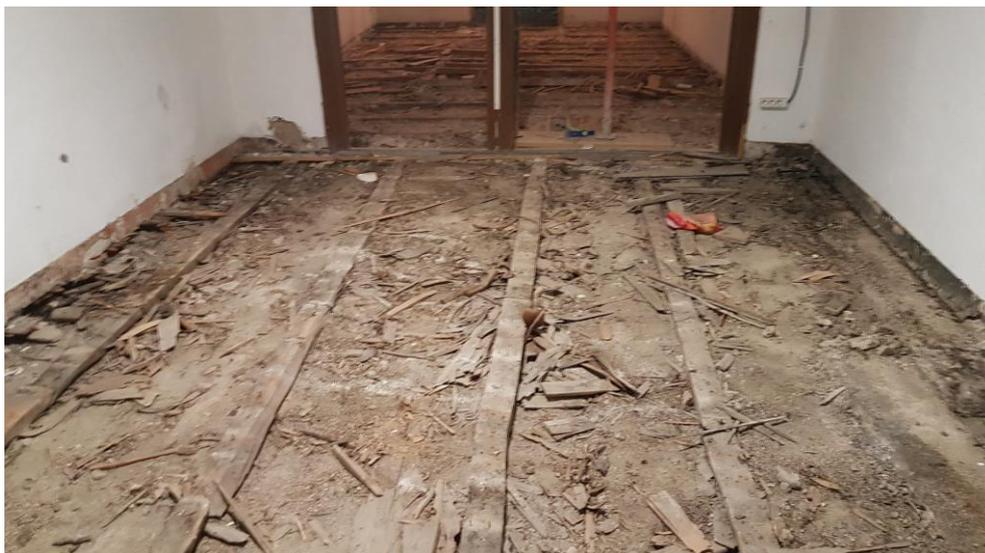
Fot.8. Rastreles apoyados en las bovedillas. Tabique sobre la tarima. Planta primera

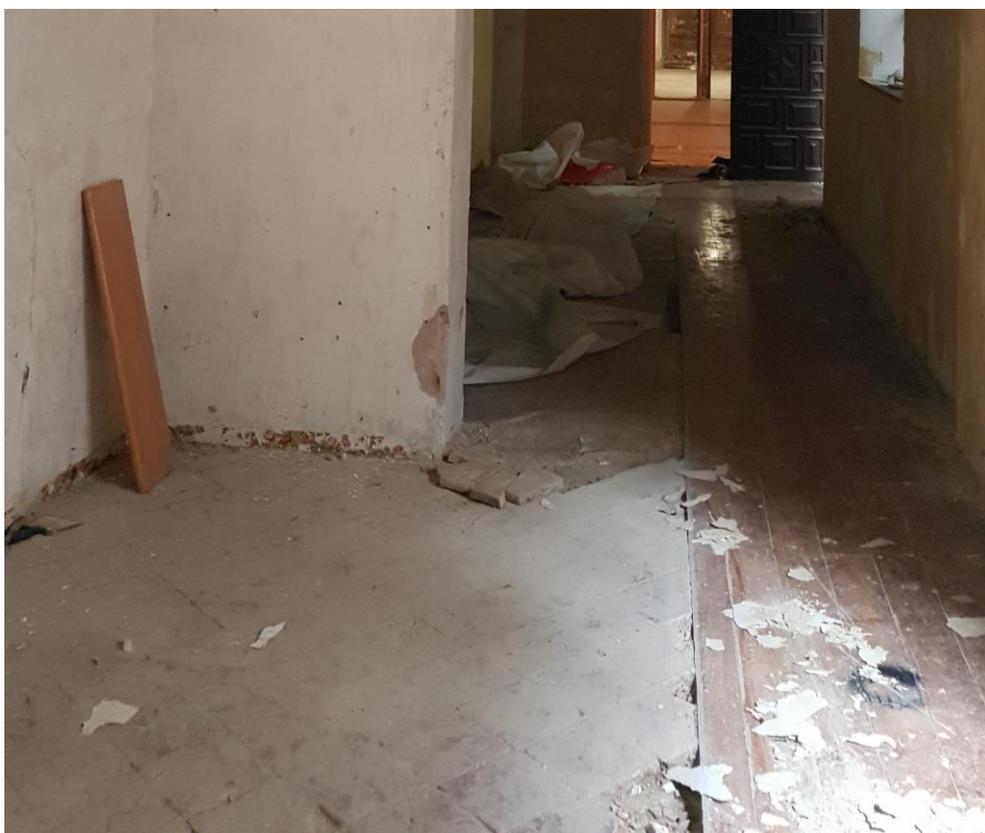
Fot. 9. Baldosa de barro cocido y tarima reciente. Planta primera. Demolidos

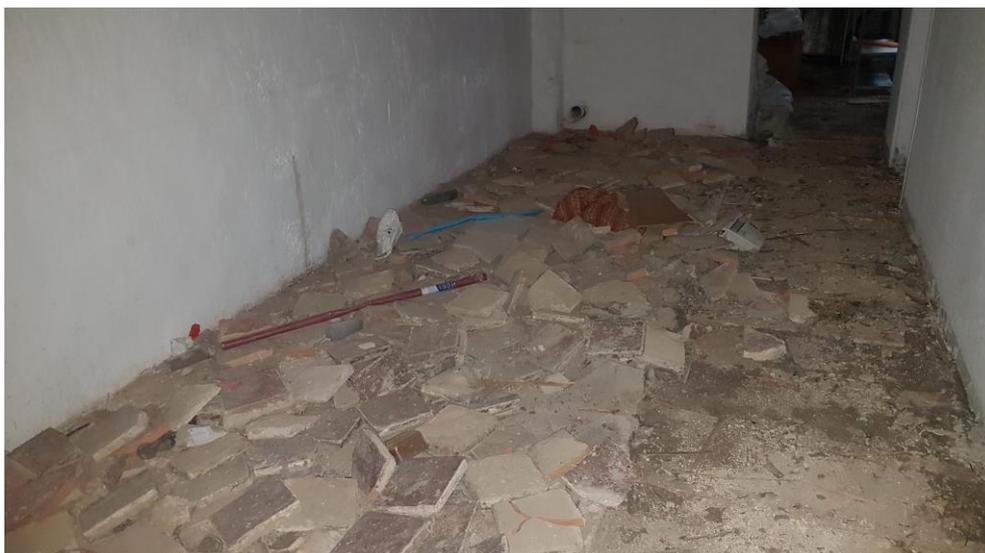
Fot. 10. Baldosa de barro cocido levantada. Planta segunda

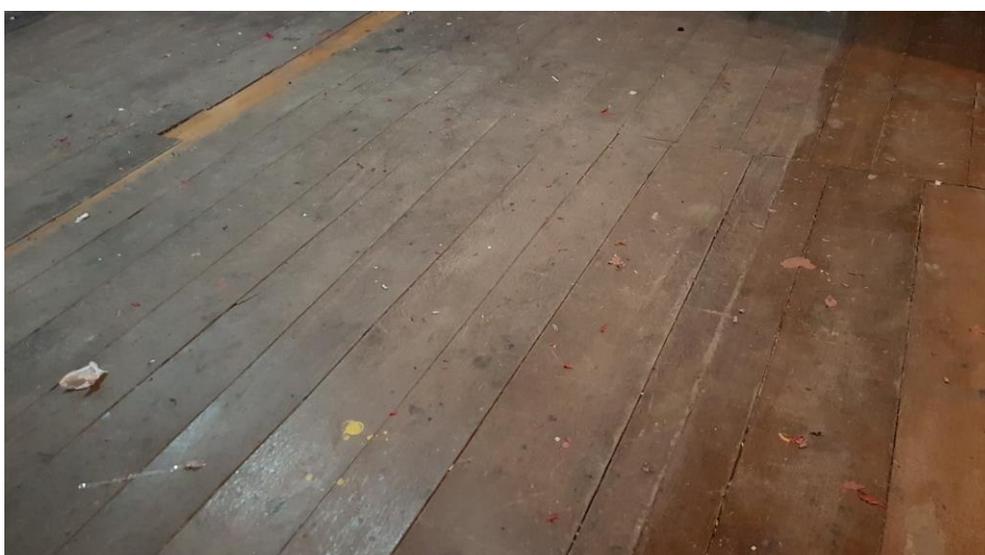
Fot. 11. Tarima de roble. Planta segunda. Demolida

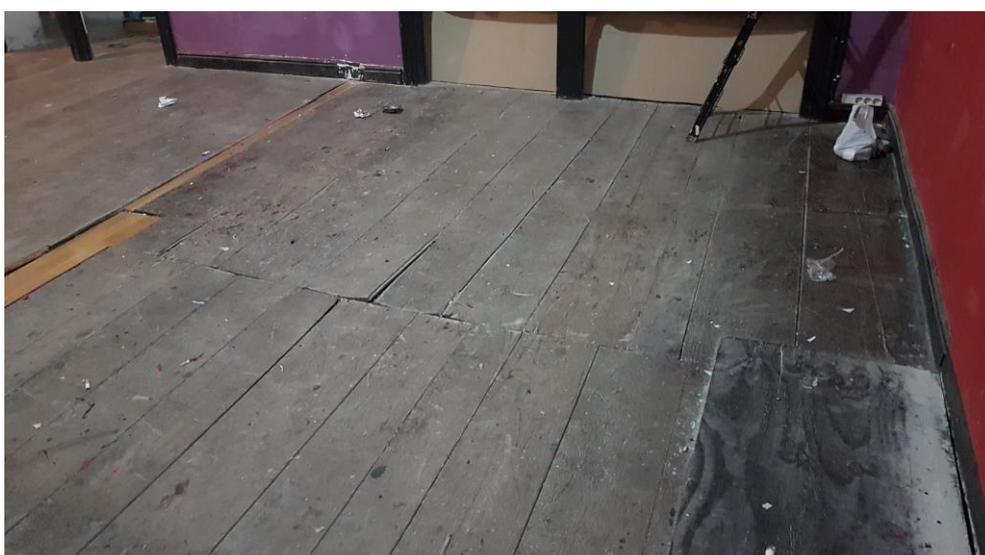
Fot. 12. Tarima de roble. Planta segunda. Demolida

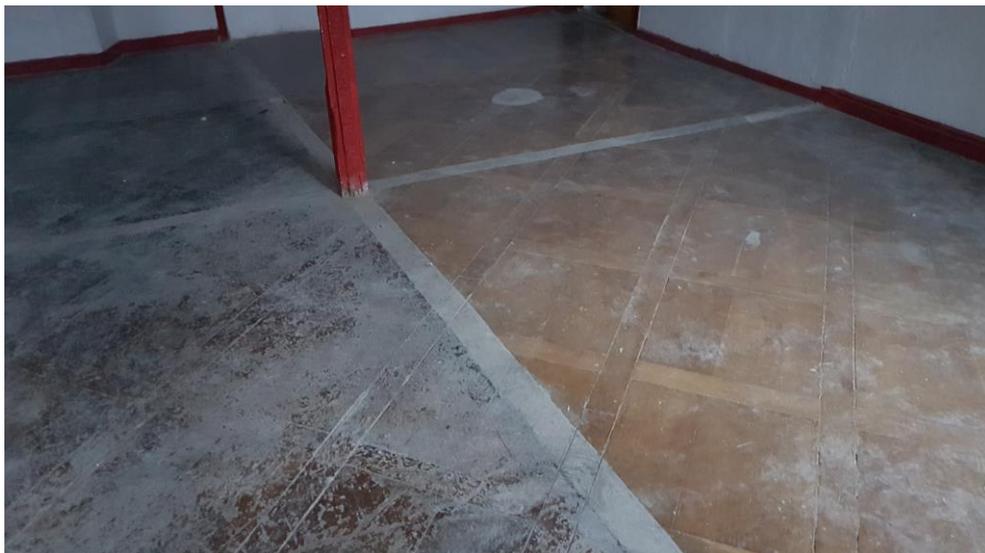
Fot. 13. Pavimento singular. Planta segunda

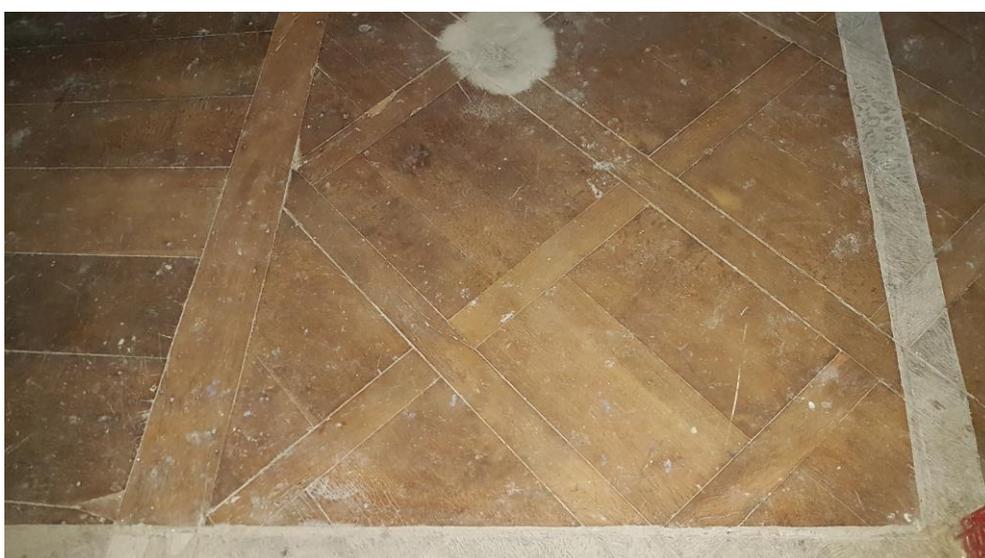
Fot. 14. Pavimento singular. Planta segunda
