## **MEMORIA TÉCNICA**

REPARACIÓN DE INFRAESTRUCTURAS LOCALES AGRARIAS DAÑADAS POR LAS  
FUERTES LLUVIAS ACAECIDAS EL DÍA 8 DE JULIO DE 2019

AYUNTAMIENTO DE LEOZ

## **ANEJO FOTOGRÁFICO**

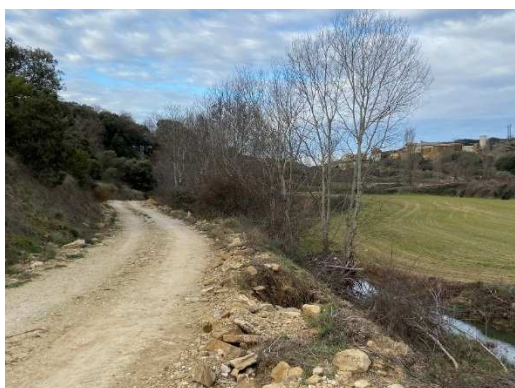
*Ilustración 1. Detalle del Tramo 1 de la Pista 1*

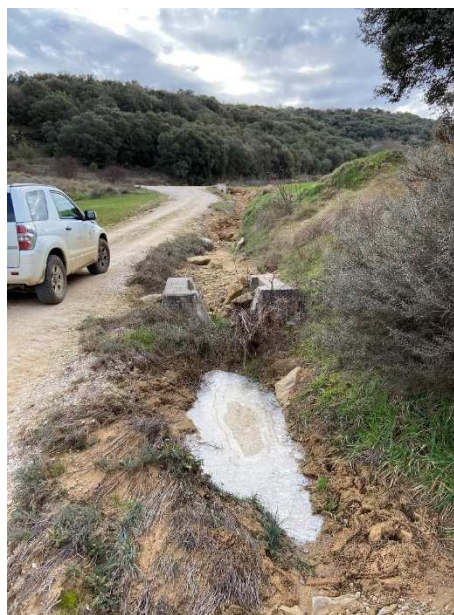
*Ilustración 2. Detalle de caño totalmente aterrado (Pista 1, Actuación puntual 1).*

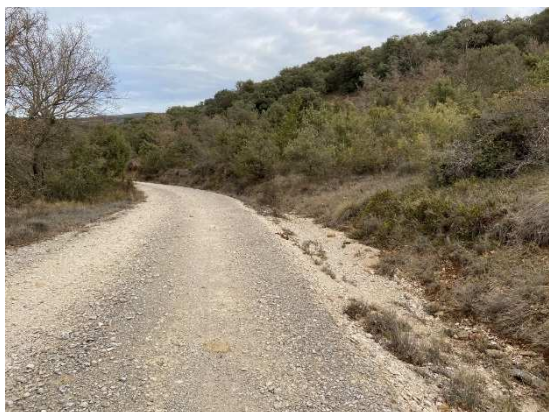
*Ilustración 3. Detalle representativo de los tramos 2 y 5 de la Pista 1.*

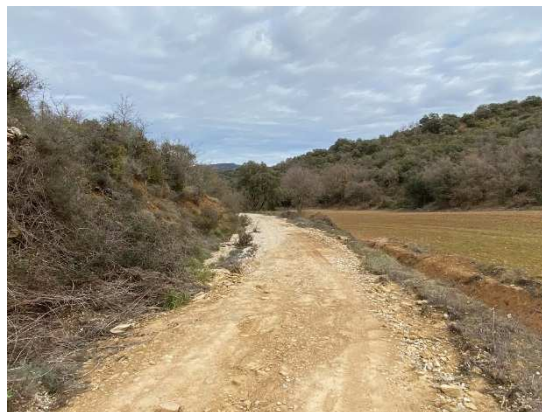
*Ilustración 4. Detalle del tramo 3 de la Pista 1.*

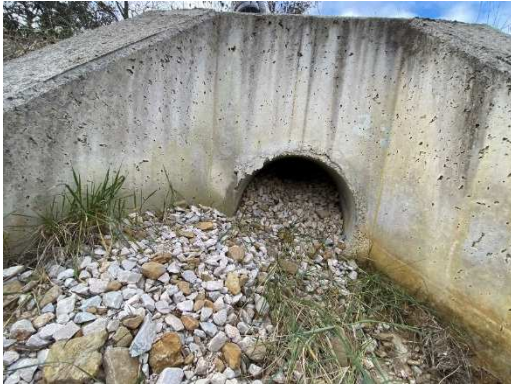
*Ilustración 5. Detalle de la salida de caño totalmente aterrado (Actuación Puntual 2).*

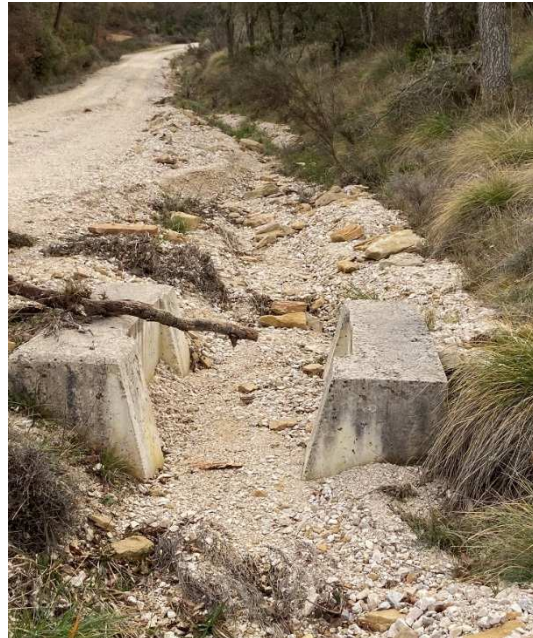
*Ilustración 6. Detalle de la entrada de caño totalmente aterrado. (Actuación Puntual 2).*

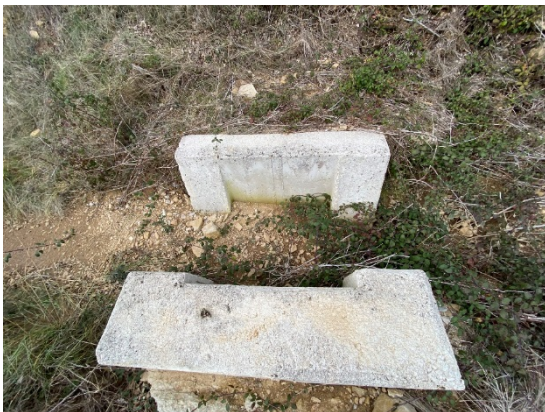
*Ilustración 7. Detalle de caño totalmente aterrado. (Actuación Puntual 3).*

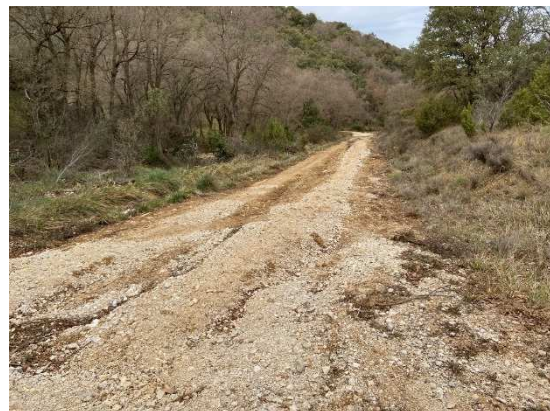
*Ilustración 8. Detalle del tramo 4 de la Pista 1.*

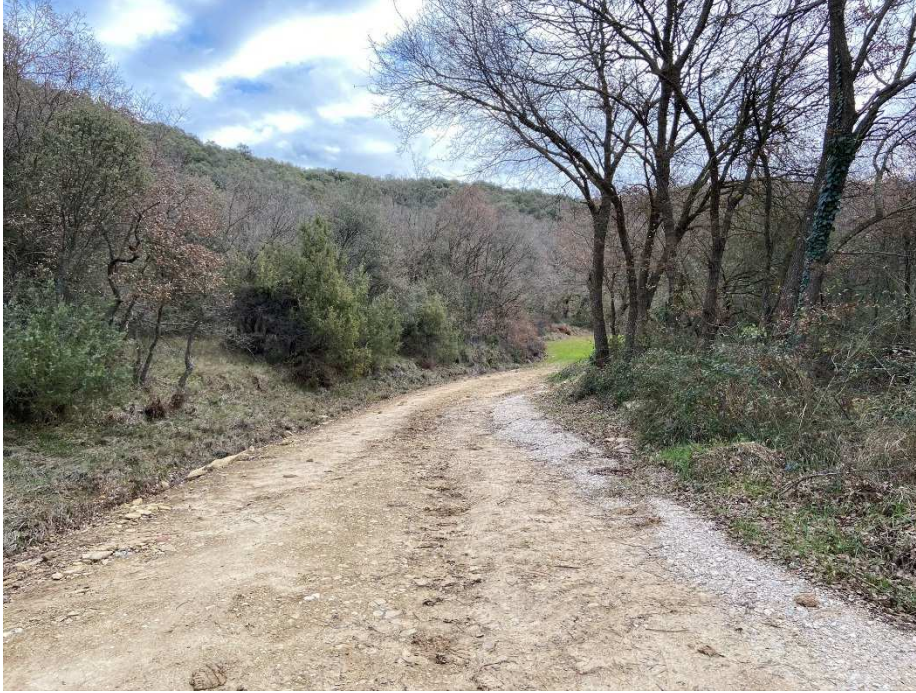
*Ilustración 9. Detalle del tramo 6 de la Pista 1.*

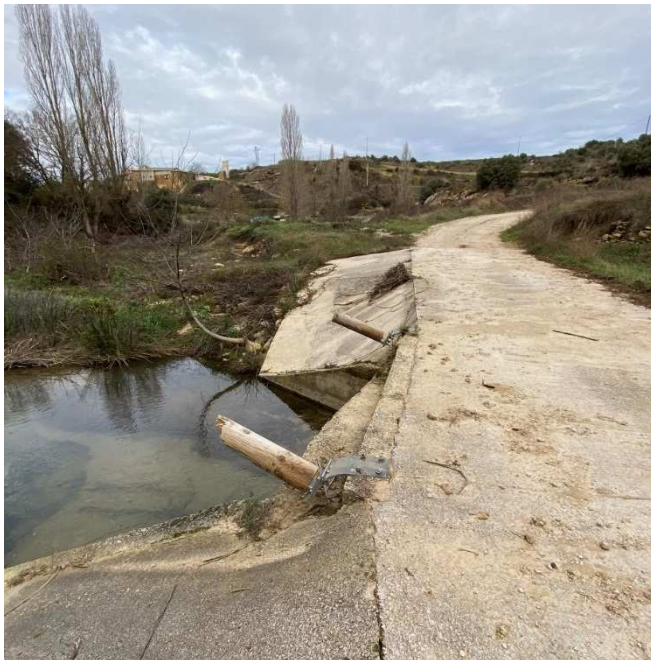
*Ilustración 10. Barandilla de seguridad en paso sobre cauce que es necesario restituir. (Actuación puntual 4)*

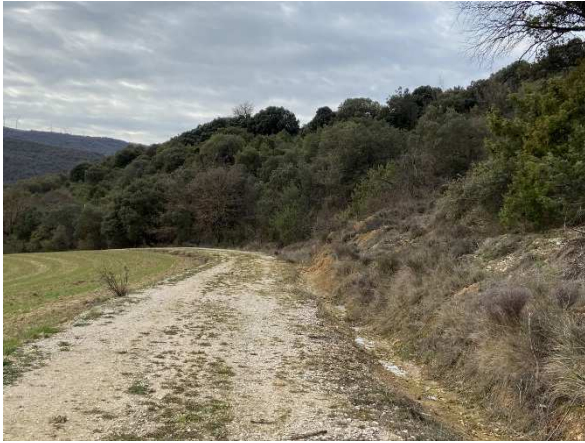
*Ilustración 11. Detalle del tramo 1 de la Pista 2.*

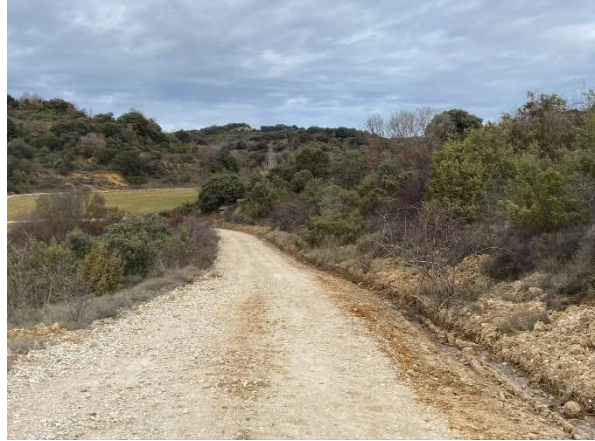
*Ilustración 12. Tramo 2 de la pista 2.*

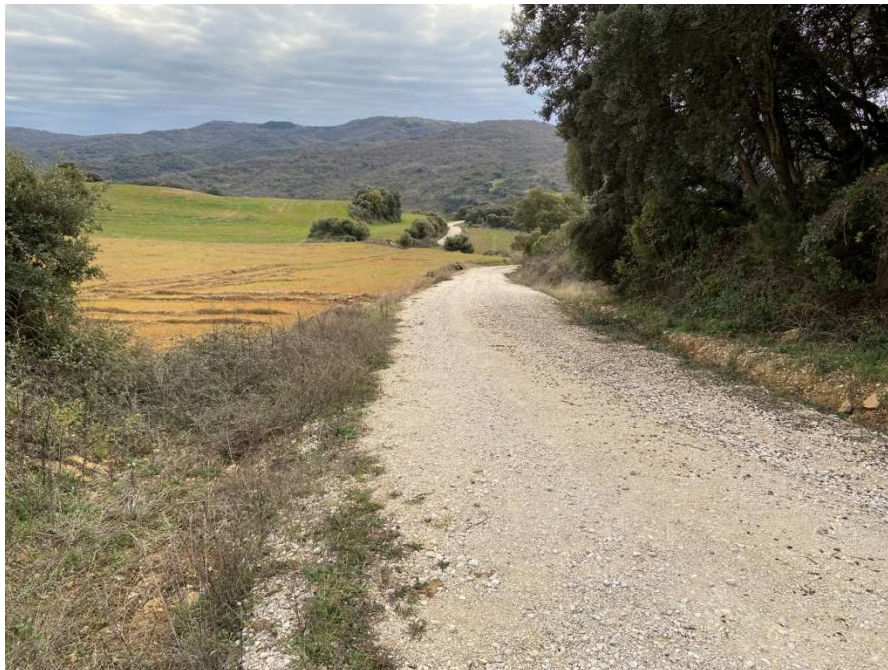
*Ilustración 13. Ejemplo del estado actual de los tramos 3 y 4 de la Pista 2.*

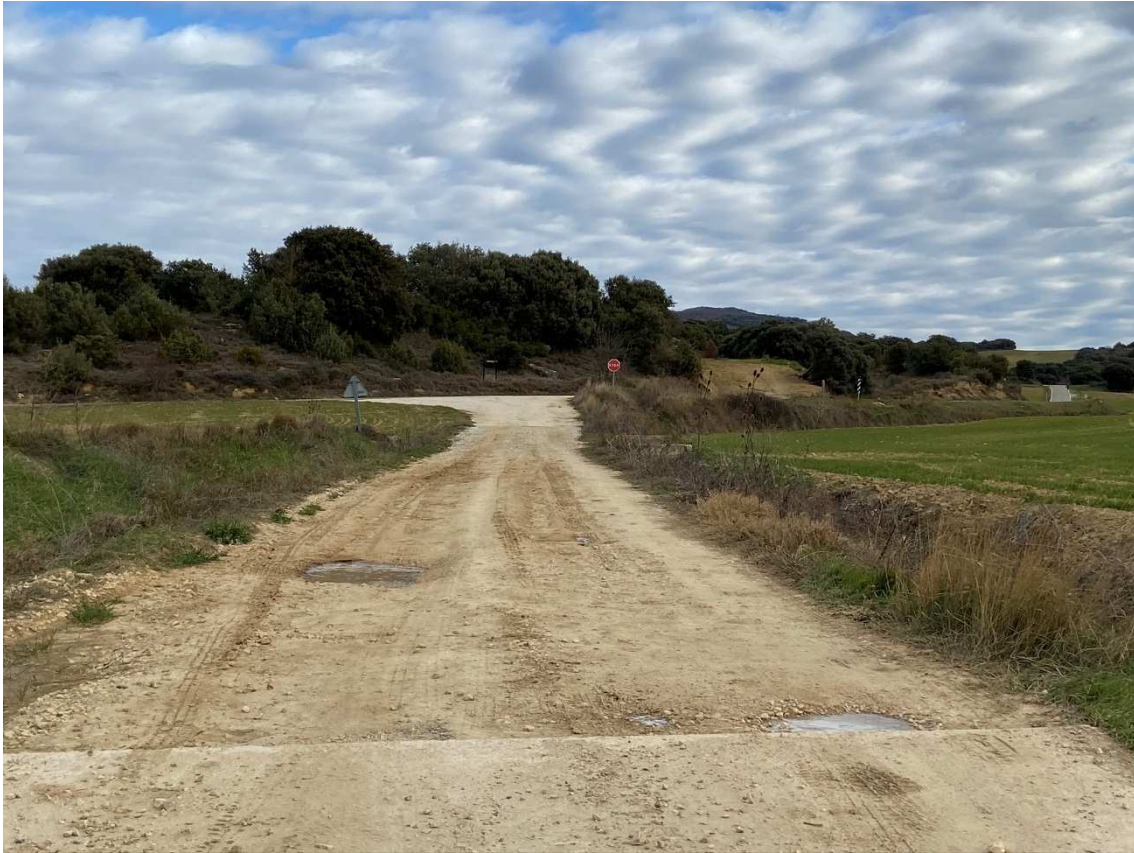
*Ilustración 14. Situación actual del tramo 1 de la Pista 3.*

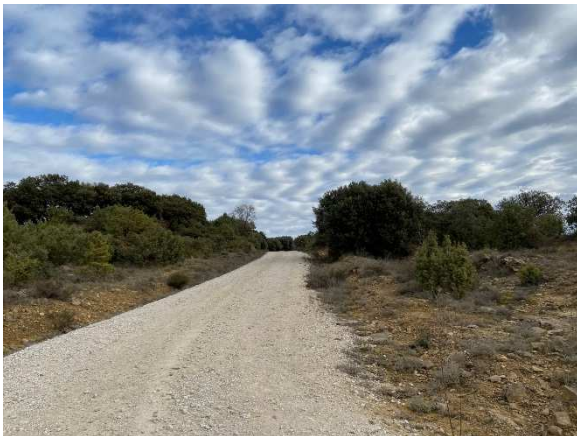
*Ilustración 15. Detalle del tramo 2 de la Pista 3.*

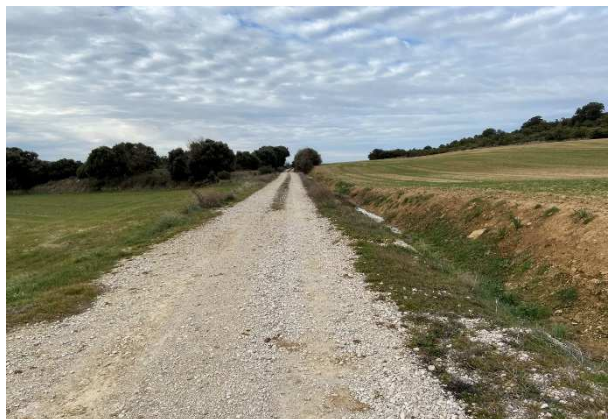
*Ilustración 16. Ejemplo del tramo 3 de la Pista 3.*

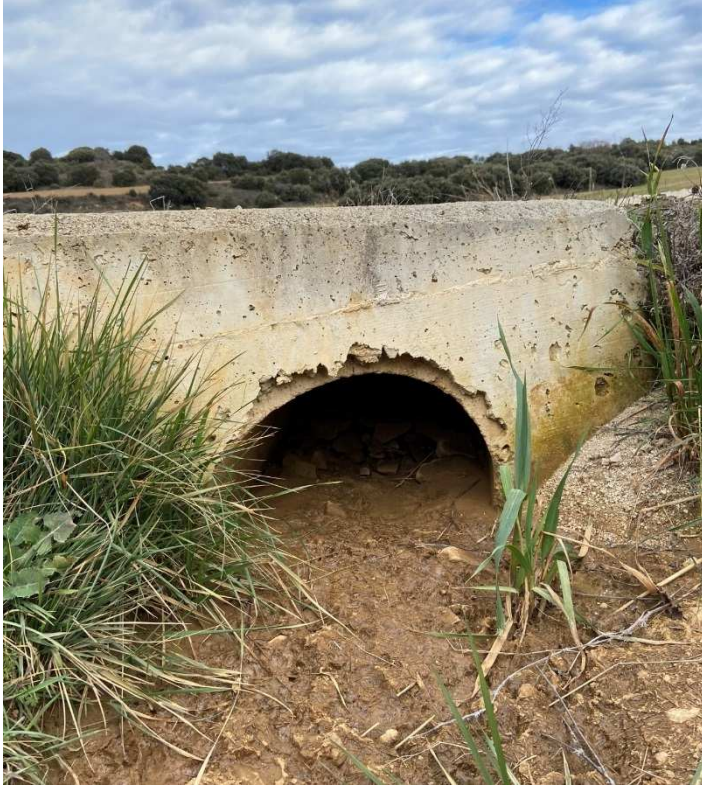
*Ilustración 17. Situación actual de caño parcialmente colmatado. (Actuación Puntual 5)*

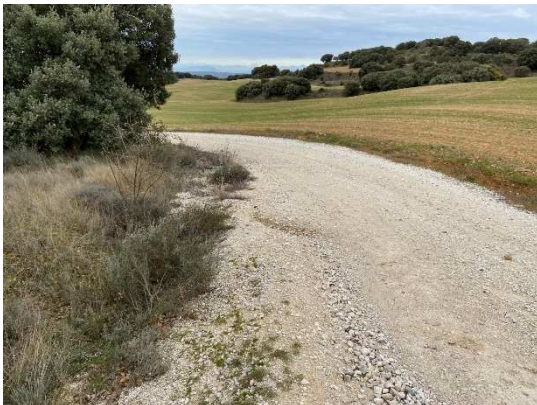
*Ilustración 18. Detalle del tramo 4 de la Pista 3 en el que se han formado surcos por la circulación del agua de escorrentía.*

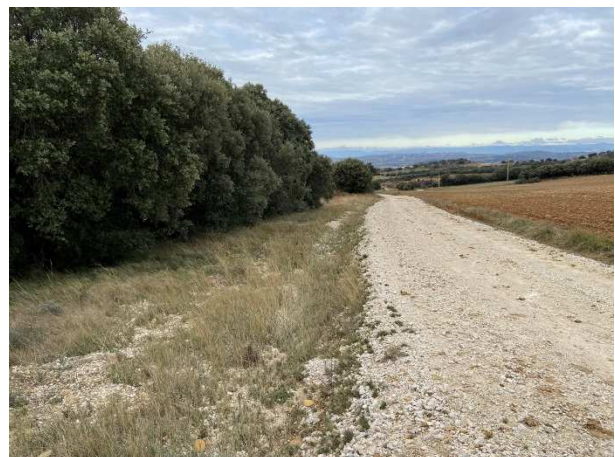
*Ilustración 19. Detalle del tramo 5 de la Pista 3 donde se puede ver el material depositado fuera de la vía.*

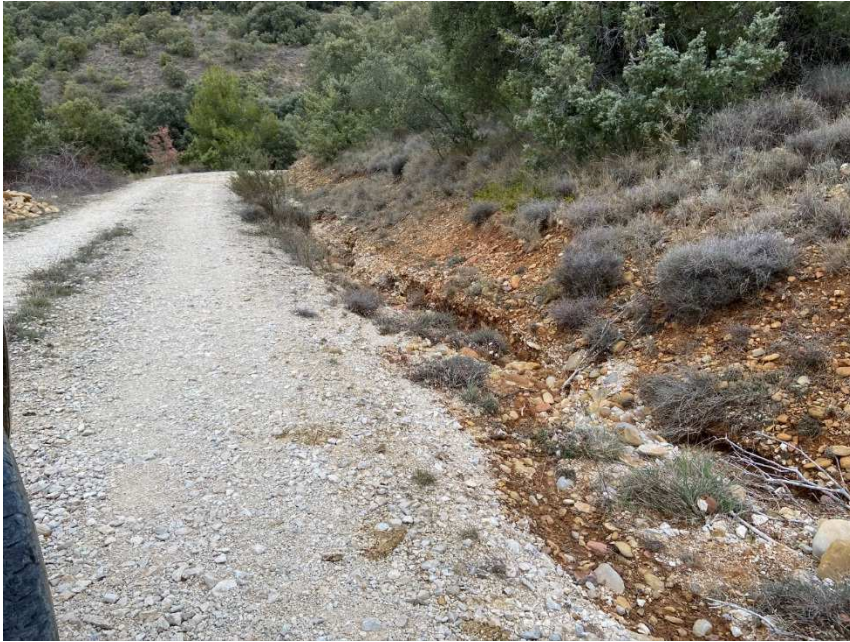
*Ilustración 20. Detalle del tramo 6 de la Pista 3 en el que se aprecia un tramo de cuneta colmatada por el material arrastrado.*

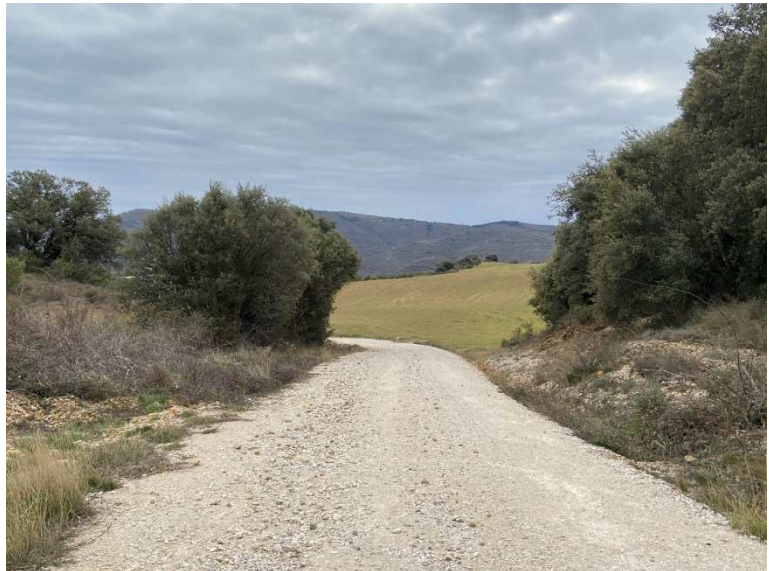
*Ilustración 21. Situación actual del tramo 7 de la Pista 3.*

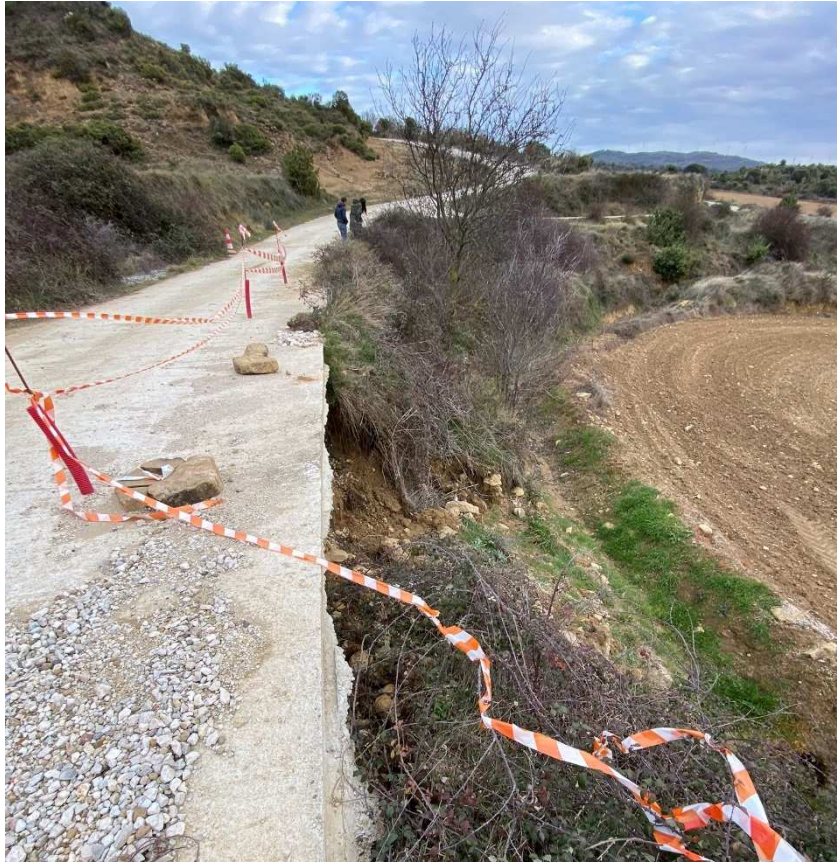
*Ilustración 22. Tramo de pavimento de hormigón que ha quedado descalzado por el derrumbe del talud. Tramo 0 de la Pista 4.*

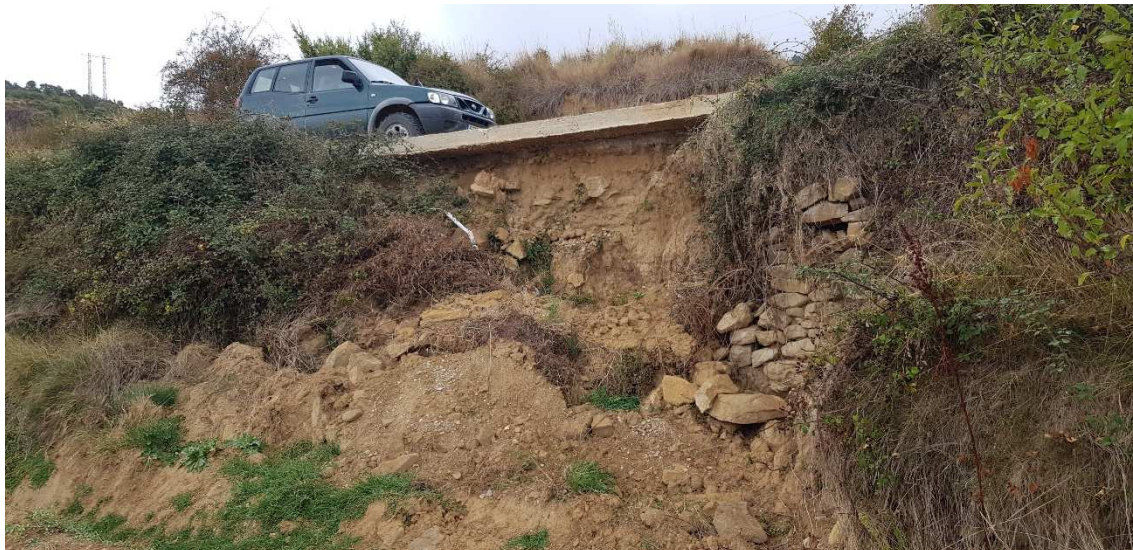
*Ilustración 23. Vista lateral de una parte del tramo donde se plantea la construcción de escollera.*

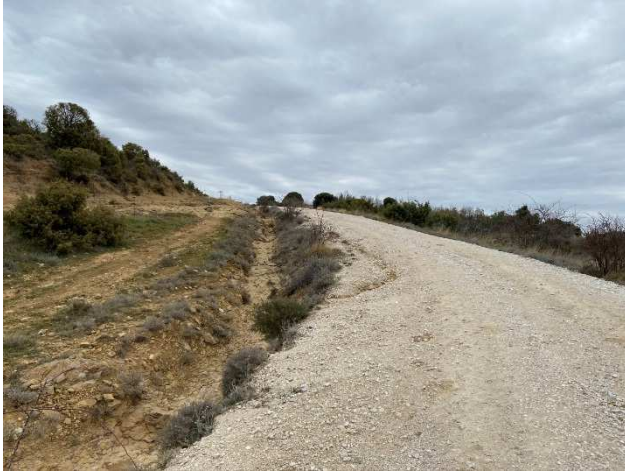
*Ilustración 24. Estado del tramo 1 de la Pista 4 en el que el agua ha formado surcos y se ha arrastrado el material.*

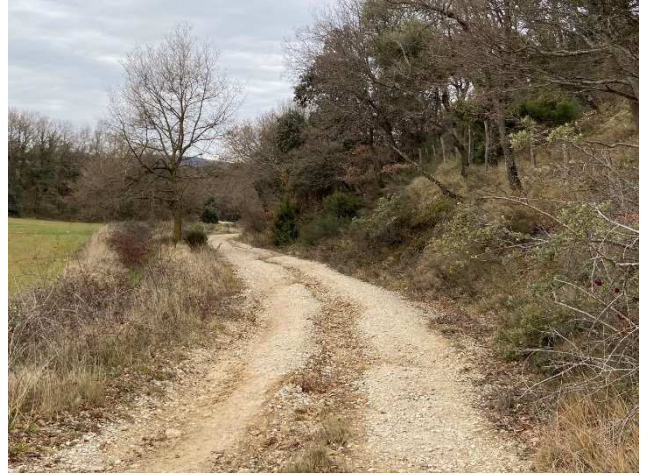
*Ilustración 25. Situación actual del tramo 2 de la pista 4. Se observan los surcos formados en la explanación y la colmatación de las cunetas por el arrastre de materiales.*

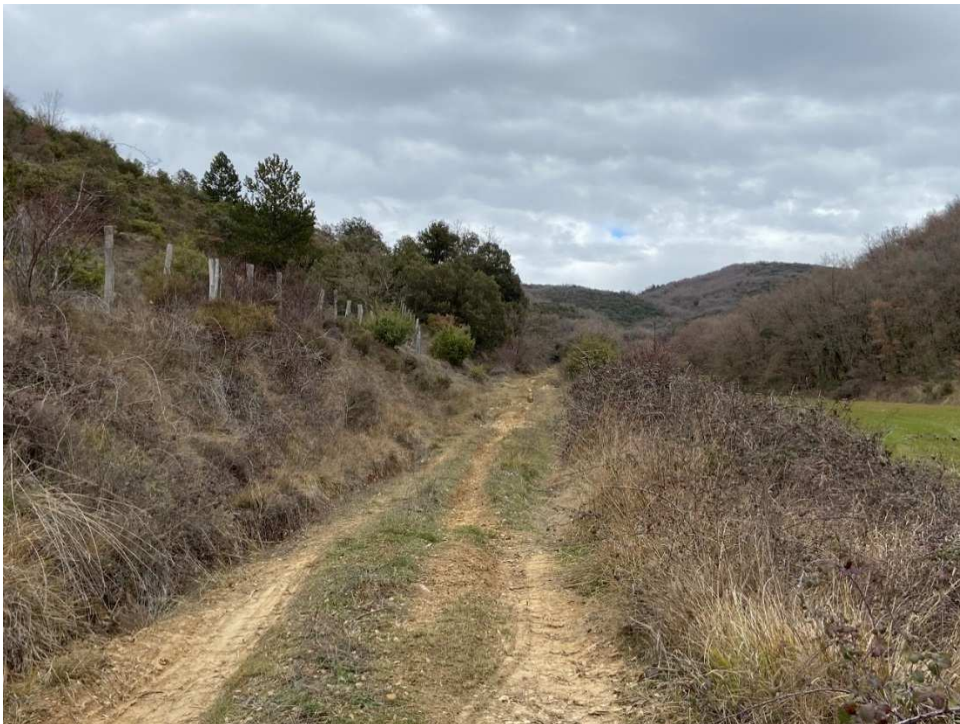
*Ilustración 26. Detalle del tramo 4 de la Pista 4 en el que se plantea repasar la caja.*

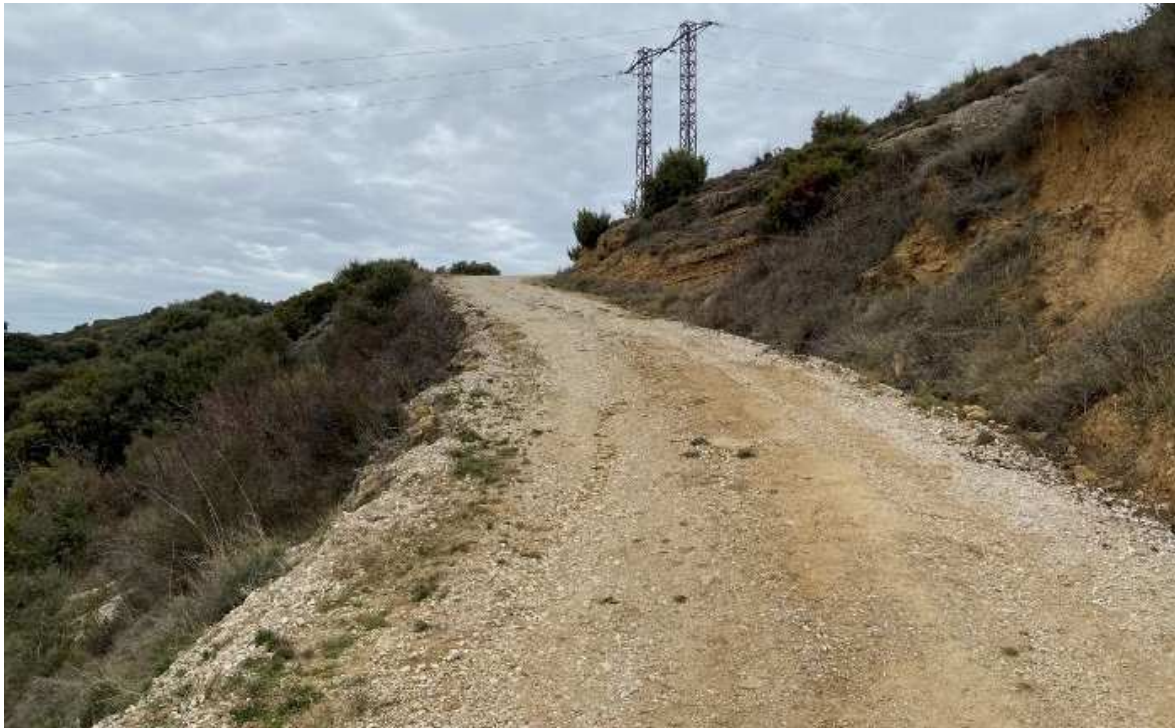
*Ilustración 27. Situación en la que se encuentra el tramo 1 de la Pista 5. Como consecuencia de las lluvias torrenciales se han formado regueros en la explanación y se ha lavado el material que ha terminado depositándose en la cuneta y en el talud del terraplén.*

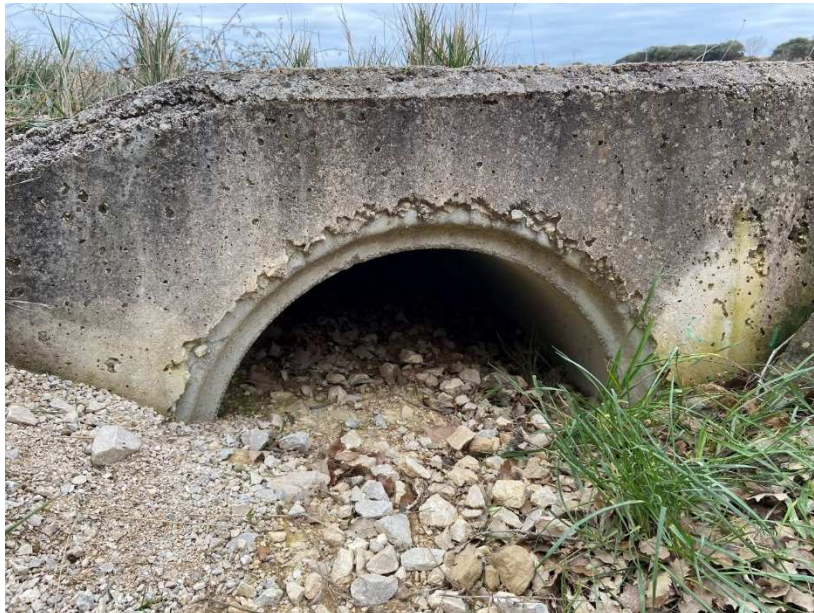
*Ilustración 28. Detalle de paso salvacunetas totalmente colmatado. (Actuación puntual AP6)*

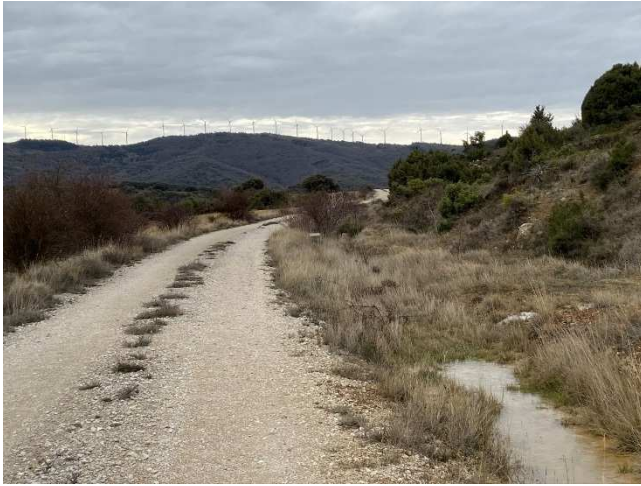
*Ilustración 29. Estado actual del tramo 2 de la Pista 5.*

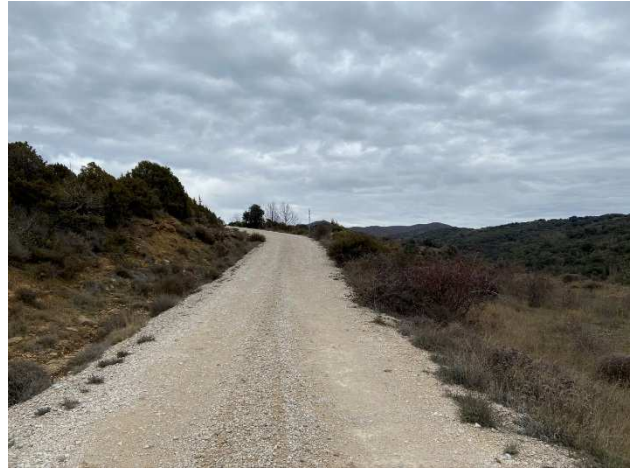
*Ilustración 31. Detalle del tramo 3 de la Pista 5.*

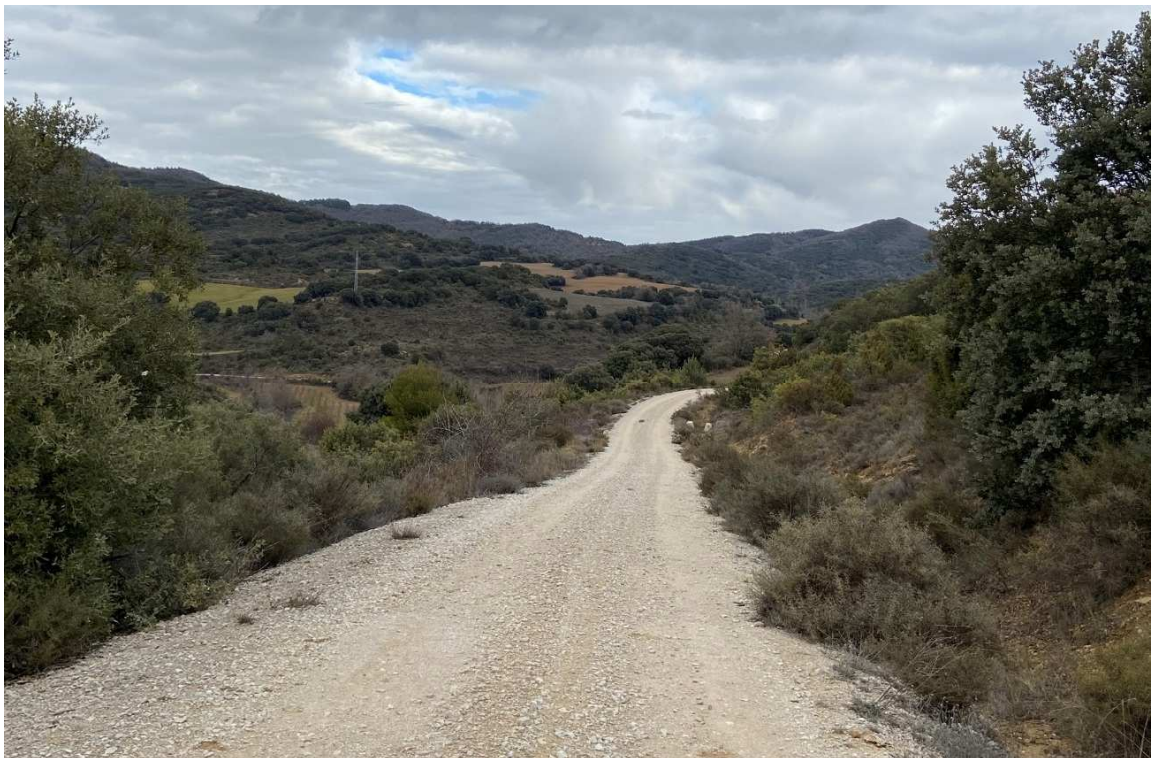
*Ilustración 30. Ejemplo del estado en el que se encuentran los tramos 4 y 5 de la pista 5.*

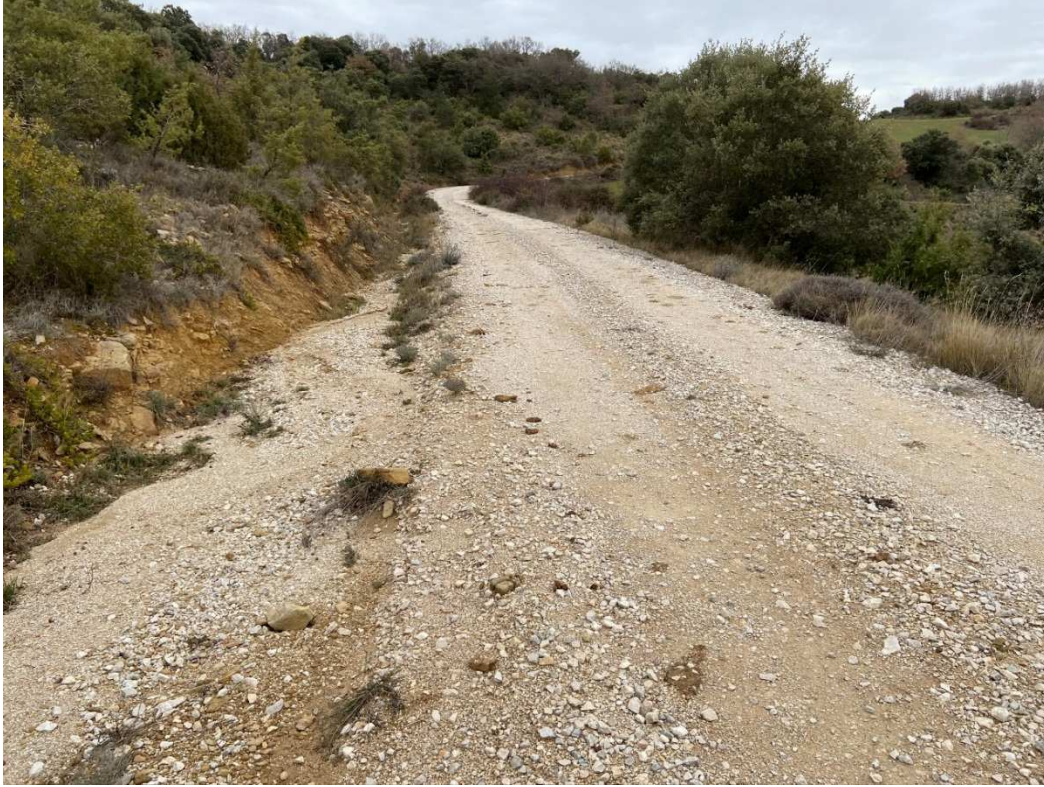
*Ilustración 32. Tramo 6 de la Pista 5. Es evidente el arrastre y depósito en la cuneta del material granular que conformaba el afirmado de la pista.*

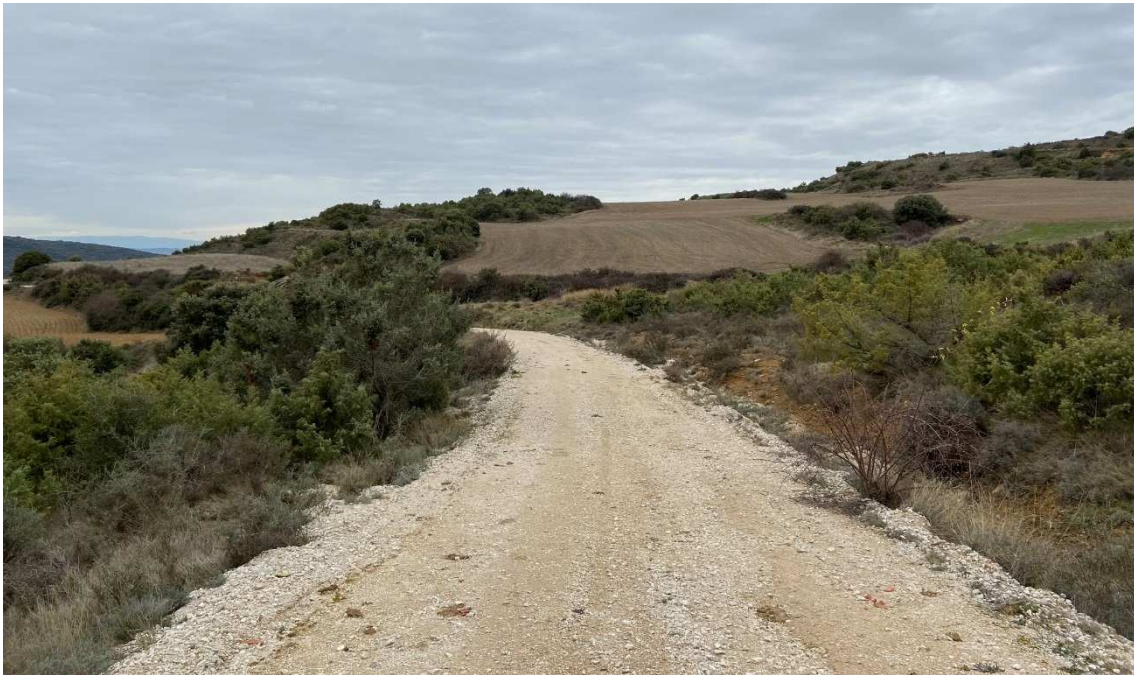
*Ilustración 33. Ejemplo del estado en el que se encuentran los tramos 1, 2, 3 y 4 de la Pista 6. Se ha lavado el material granular de la plataforma de la pista y se ha depositado en la cuneta y en el talud del terraplén.*

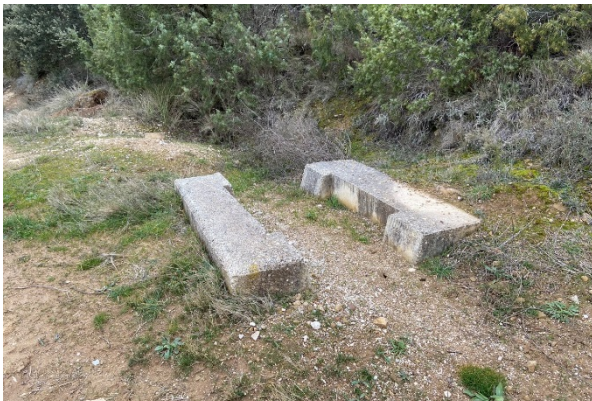
*Ilustración 34. Detalle de la embocadura de caño totalmente colmatado.*

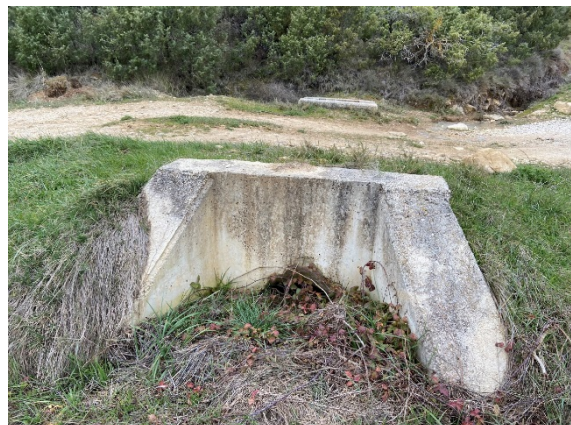
*Ilustración 35. Detalle de la salida de caño transversal totalmente colmatado.*

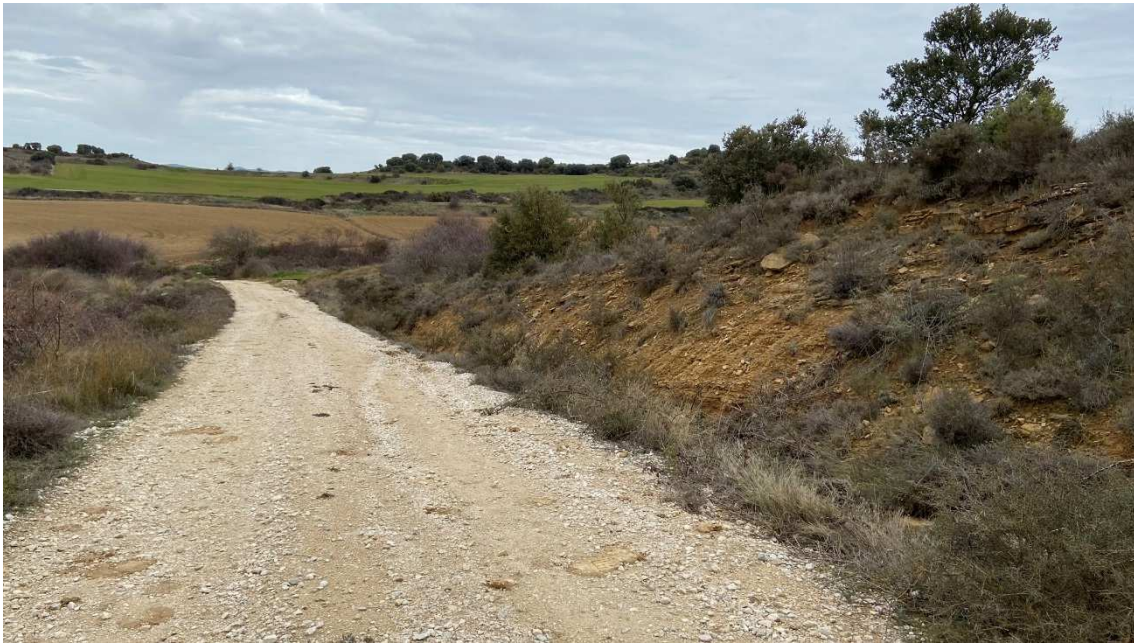
*Ilustración 36. Estado de los tramos 5 y 6 de la Pista 6.*

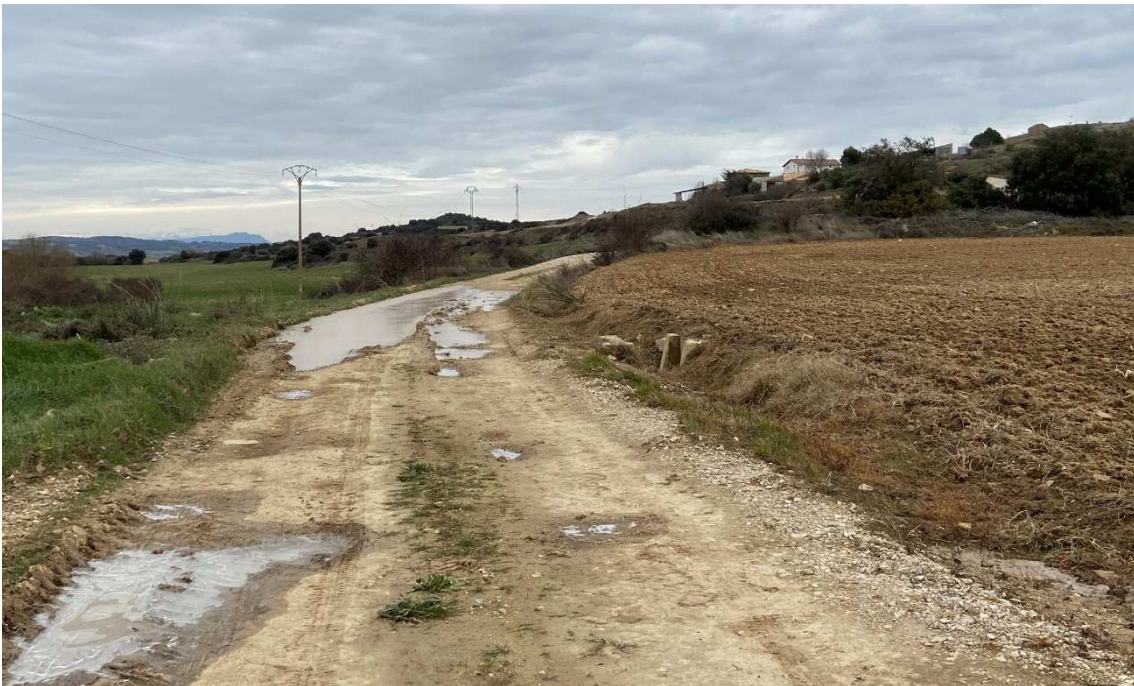
*Ilustración 37. Tramo 7 de la Pista 6 en el que prácticamente no queda material granular y la irregularidad de la superficie hace que se produzcan encharcamientos sobre tierra.*

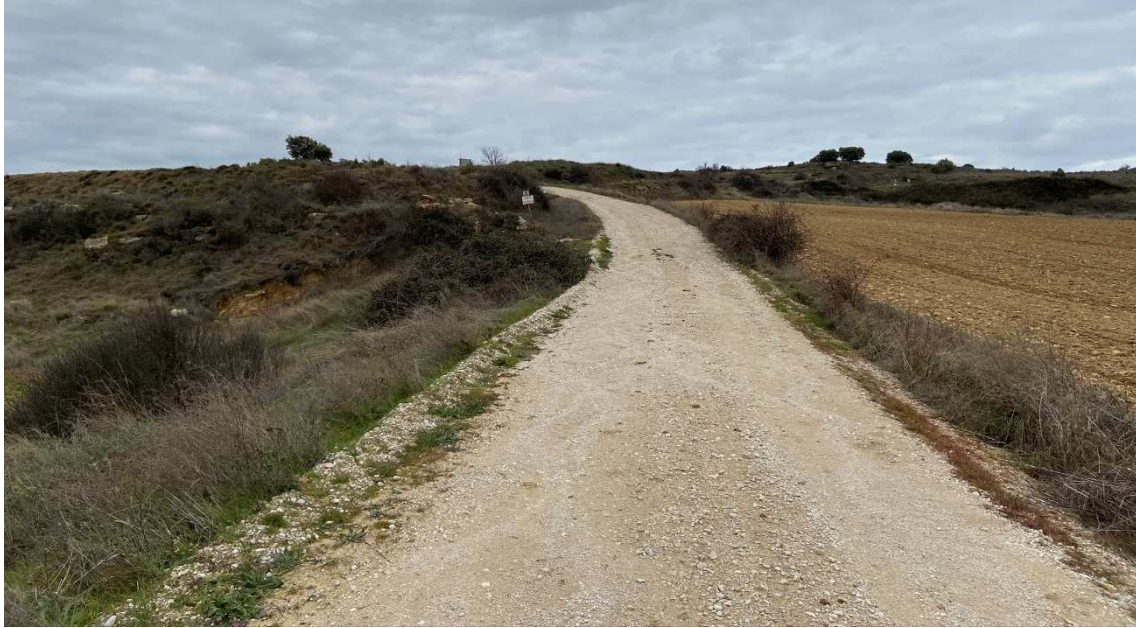
*Ilustración 38. Tramo 8 de la Pista 6. Es necesario el repaso de la explanación, la limpieza de cunetas y aportar 10 cm de material.*

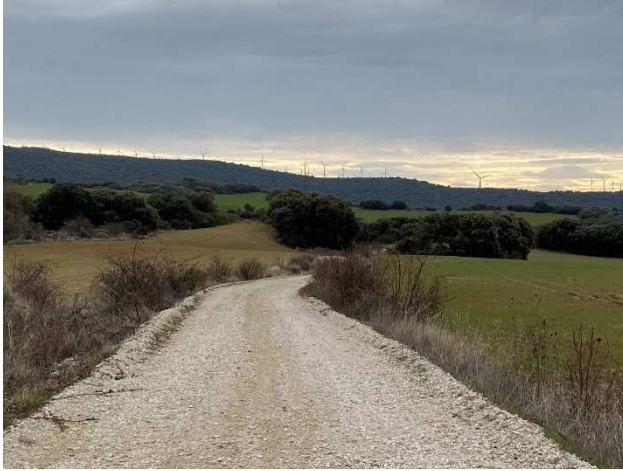
*Ilustración 39. Detalle del tramo 1 de la Pista 7 en la que se puede ver que el material ha sido arrastrado y actualmente se encuentra acumulado en los extremos de la explanación.*

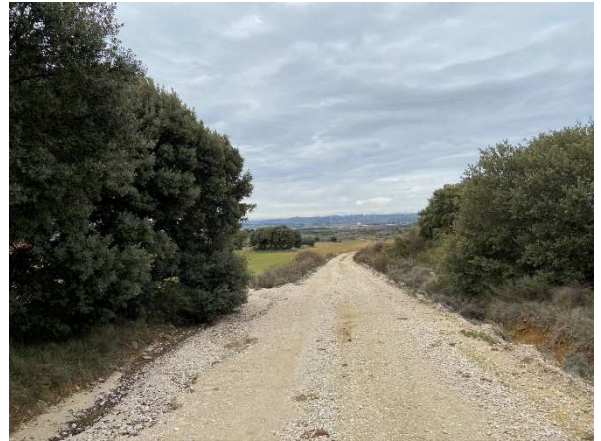
*Ilustración 40. Estado actual del tramo 3 de la Pista 7, en el que es evidente el arrastre de material y su depósito en la cuneta.*

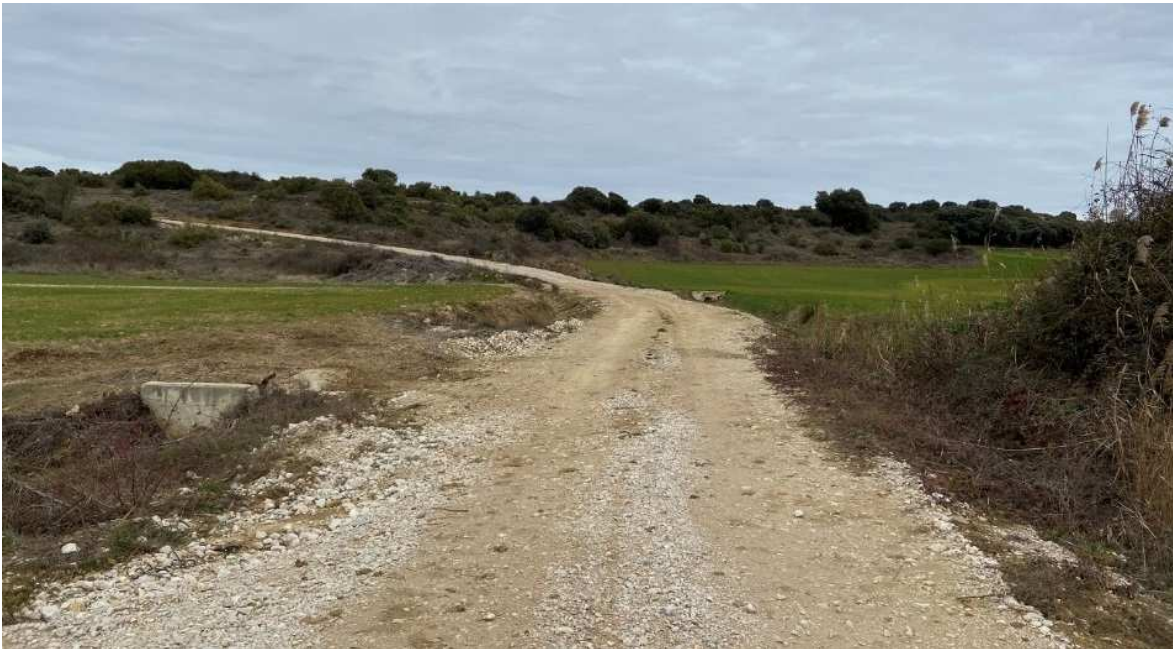
*Ilustración 41. Ejemplo representativo del tramo 3 de la Pista 7.*

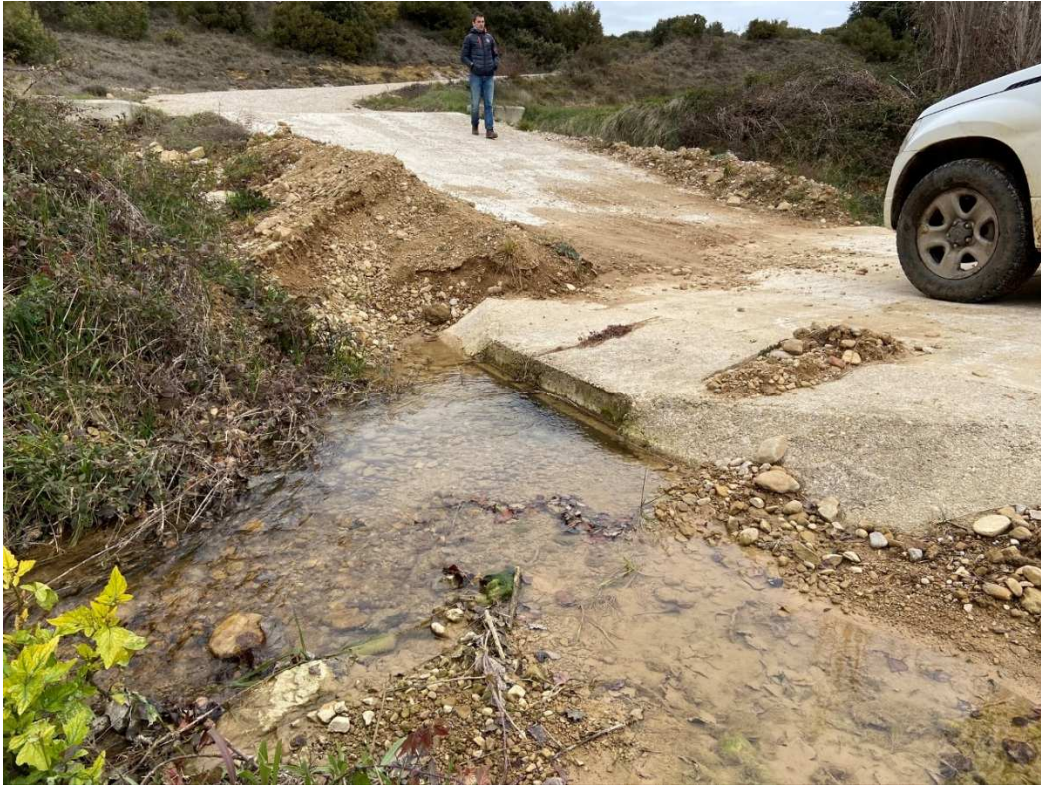
*Ilustración 42. Caño bajo pavimento de hormigón totalmente colmatado (Actuación puntual 8).*

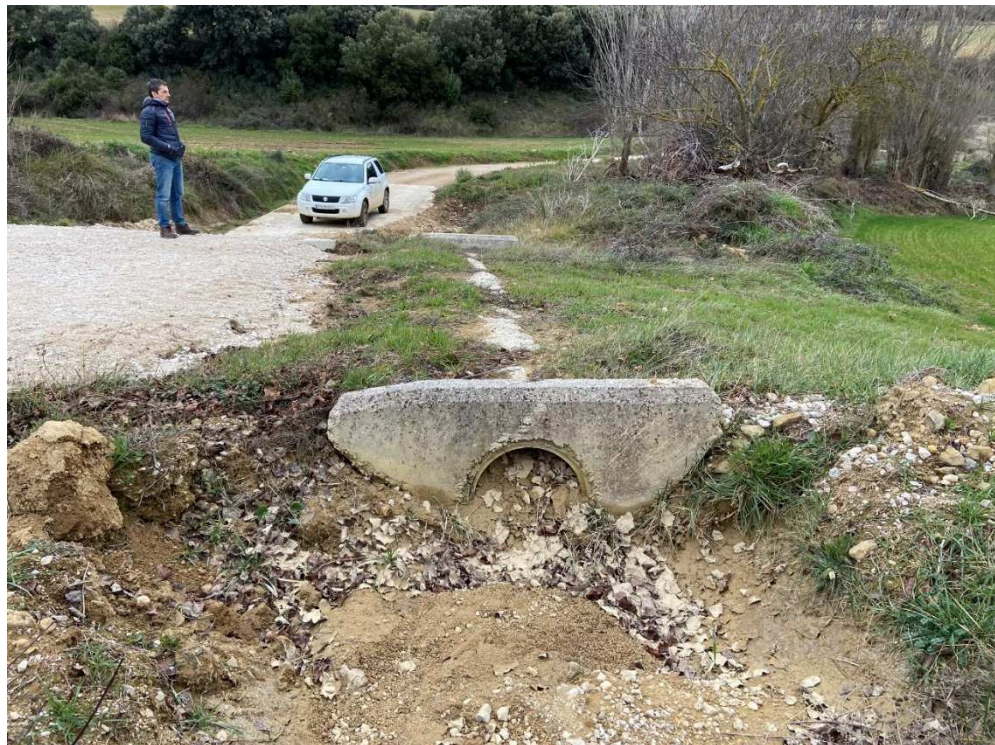
*Ilustración 43. Paso salvacunetas totalmente colmatado (Actuación puntual 9).*

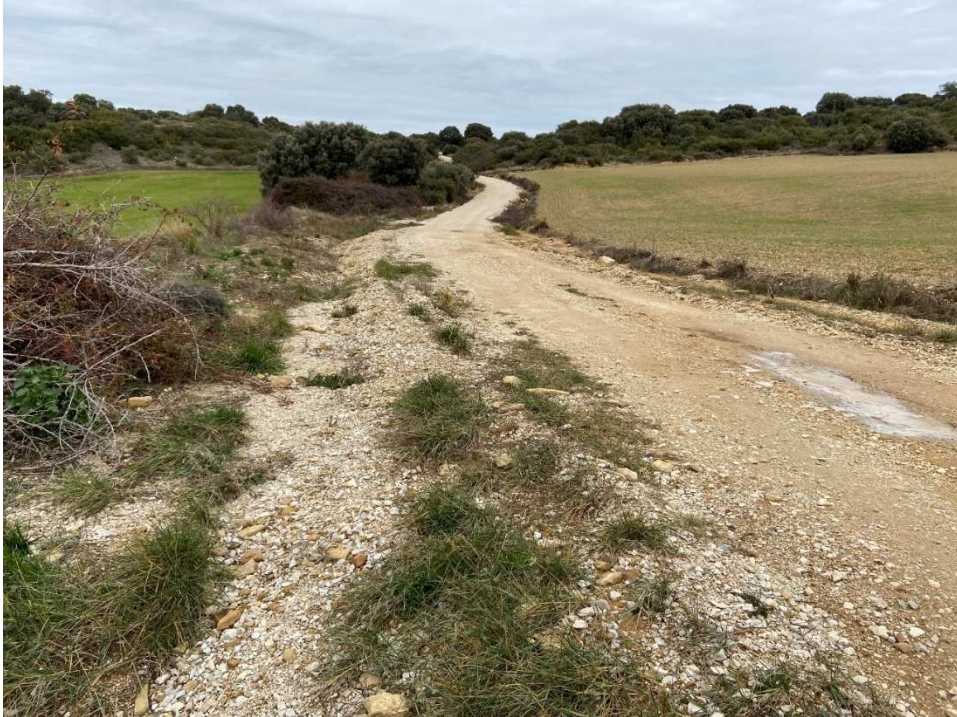
*Ilustración 44. Tramo 5 de la Pista 7. El material ha sido arrastrado por el agua fuera de la plataforma y se ha depositado en la cuneta.*

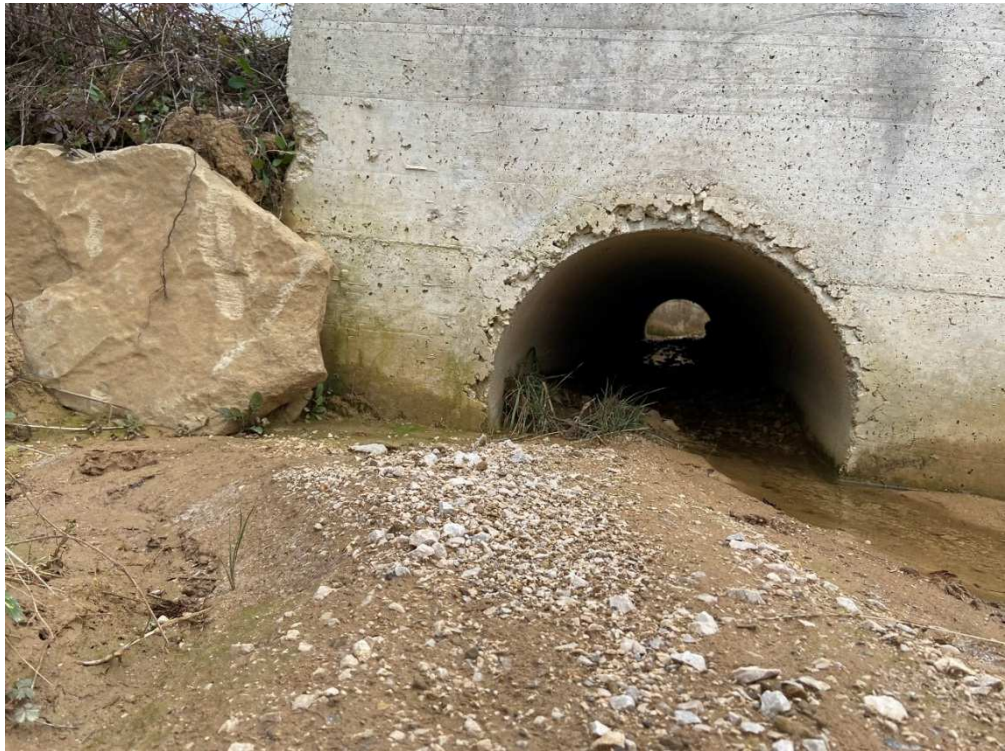
*Ilustración 45. Detalle de caño parcialmente colmatado (Actuación puntual 10)*
