## **MEMORIA TÉCNICA**

REPARACIÓN DE INFRAESTRUCTURAS LOCALES AGRARIAS DAÑADAS POR LAS  
FUERTES LLUVIAS ACAECIDAS EL DÍA 8 DE JULIO DE 2019

AYUNTAMIENTO DE LEOZ

## **ANEJO FOTOGRÁFICO**

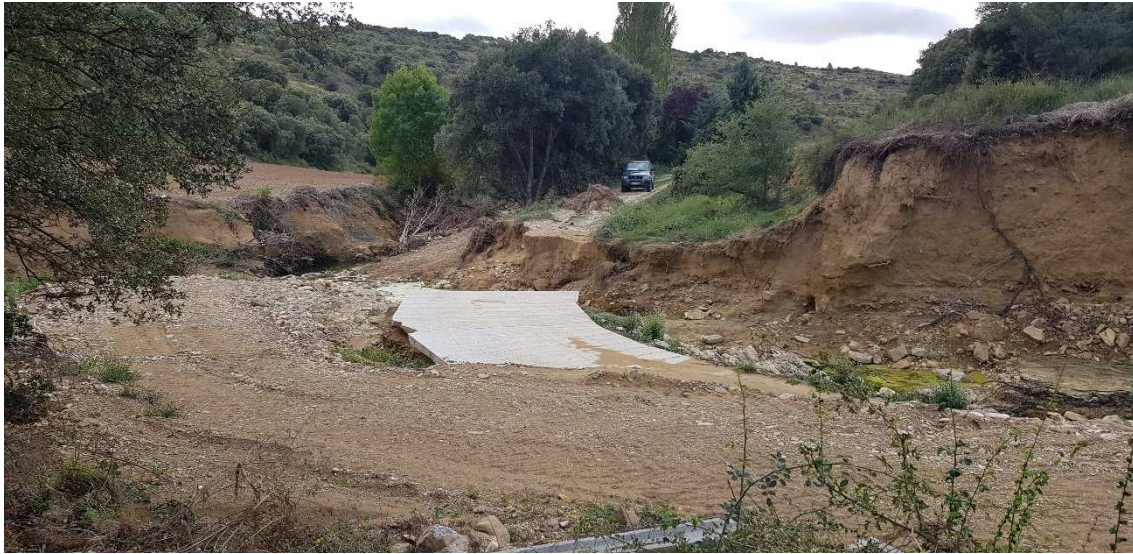
*Ilustración 46. Tramos 1 y 2 de la Pista 8 y punto en que se va a construir el paso sobre el cauce para dar acceso a parcelas agrícolas (Actuación puntual 11) (Foto tomada desde la margen izquierda del río).*

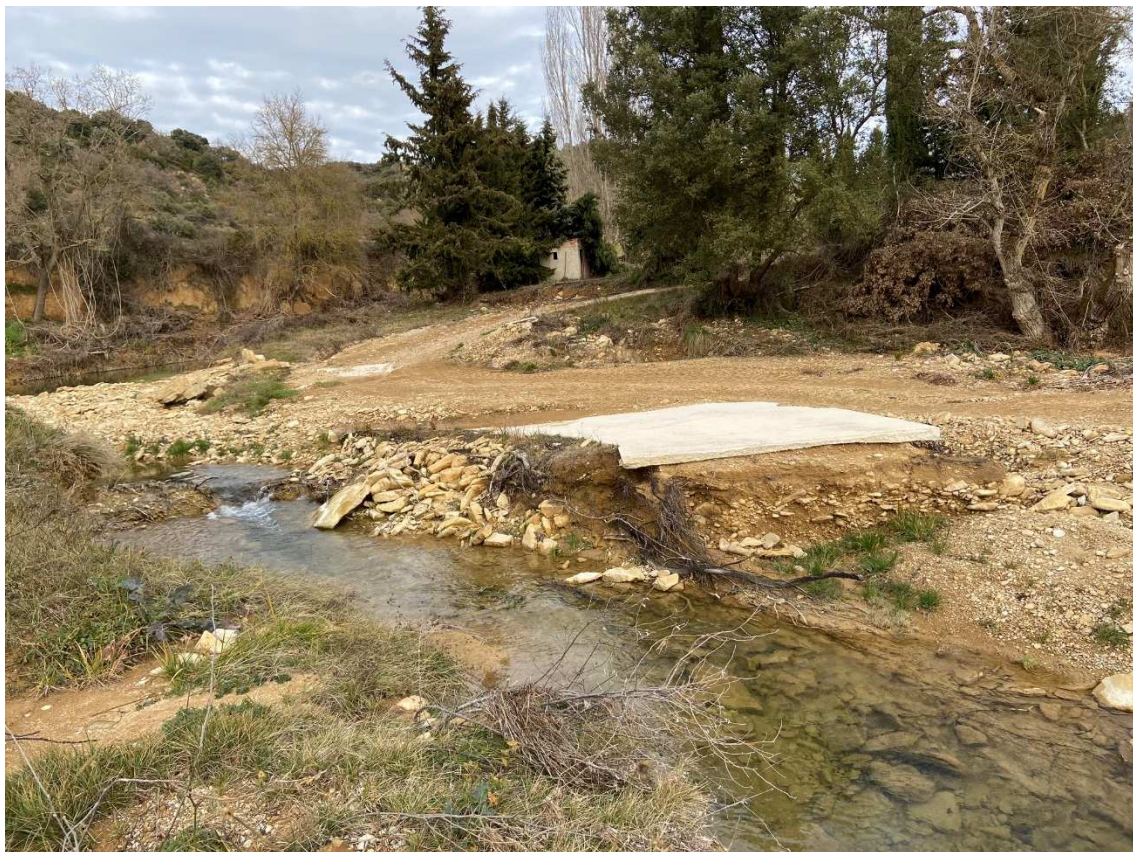
*Ilustración 47. Tramo 1 de la Pista 8 en el que se ve el resto de pavimento de hormigón que ha quedado desplazado. (Foto tomada desde la margen derecha del río).*

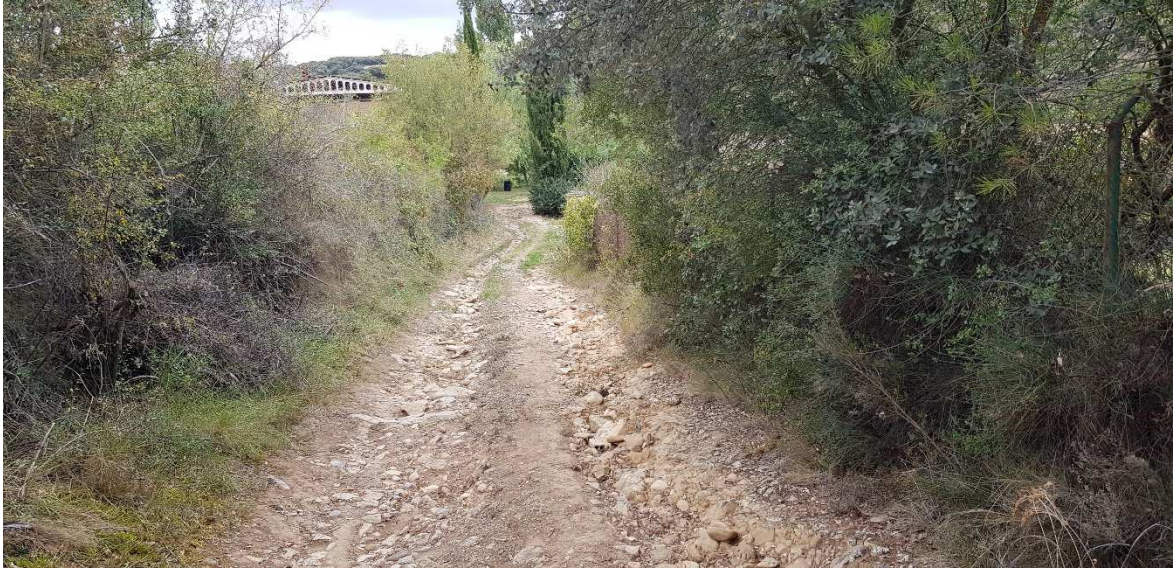
*Ilustración 48. Estado actual del tramo 3 de la Pista 8 en el que se plantea el aporte de 20 cm de material.*

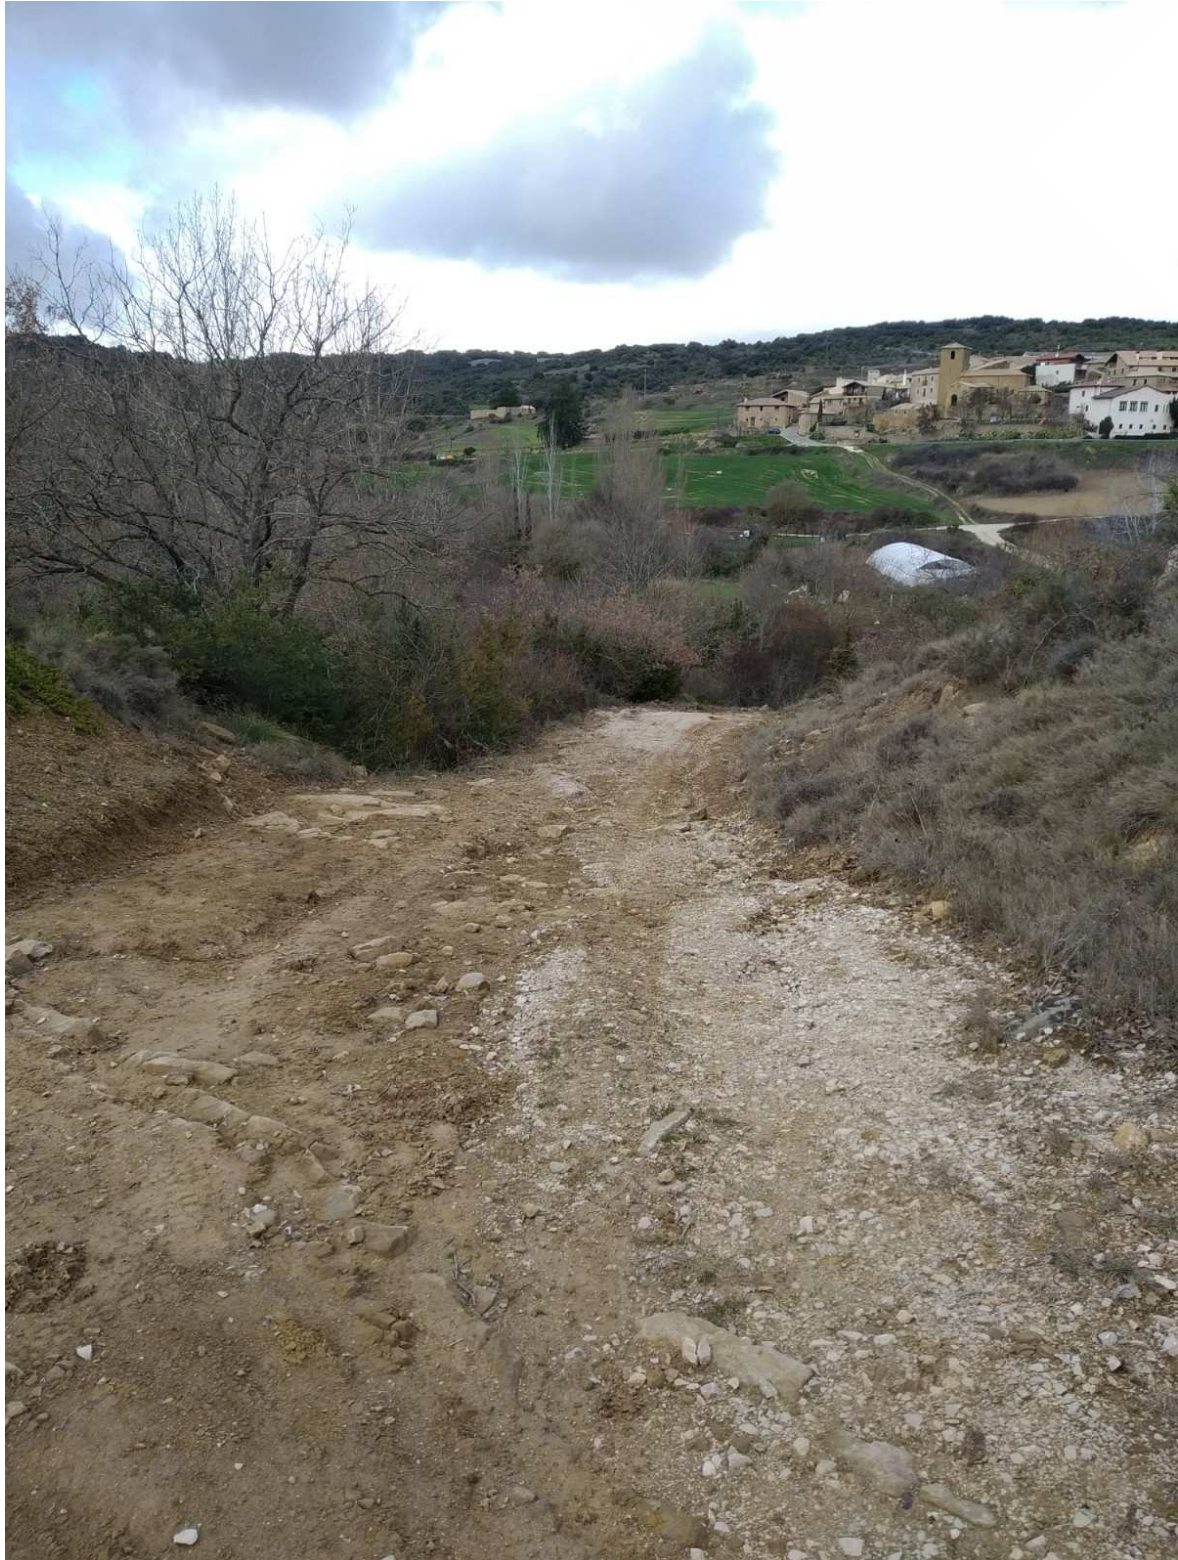
*Ilustración 49. Tramo 1 de la Pista 9 en el que el agua ha arrastrado el material.*
