**Cortes**  
**Puente sobre el Canal Imperial**  
**de Aragón**

Reparación

Mayo de 2020

**Cortes**  
**Puente sobre el Canal Imperial de Aragón**  
**Reparación**  
**Memoria**

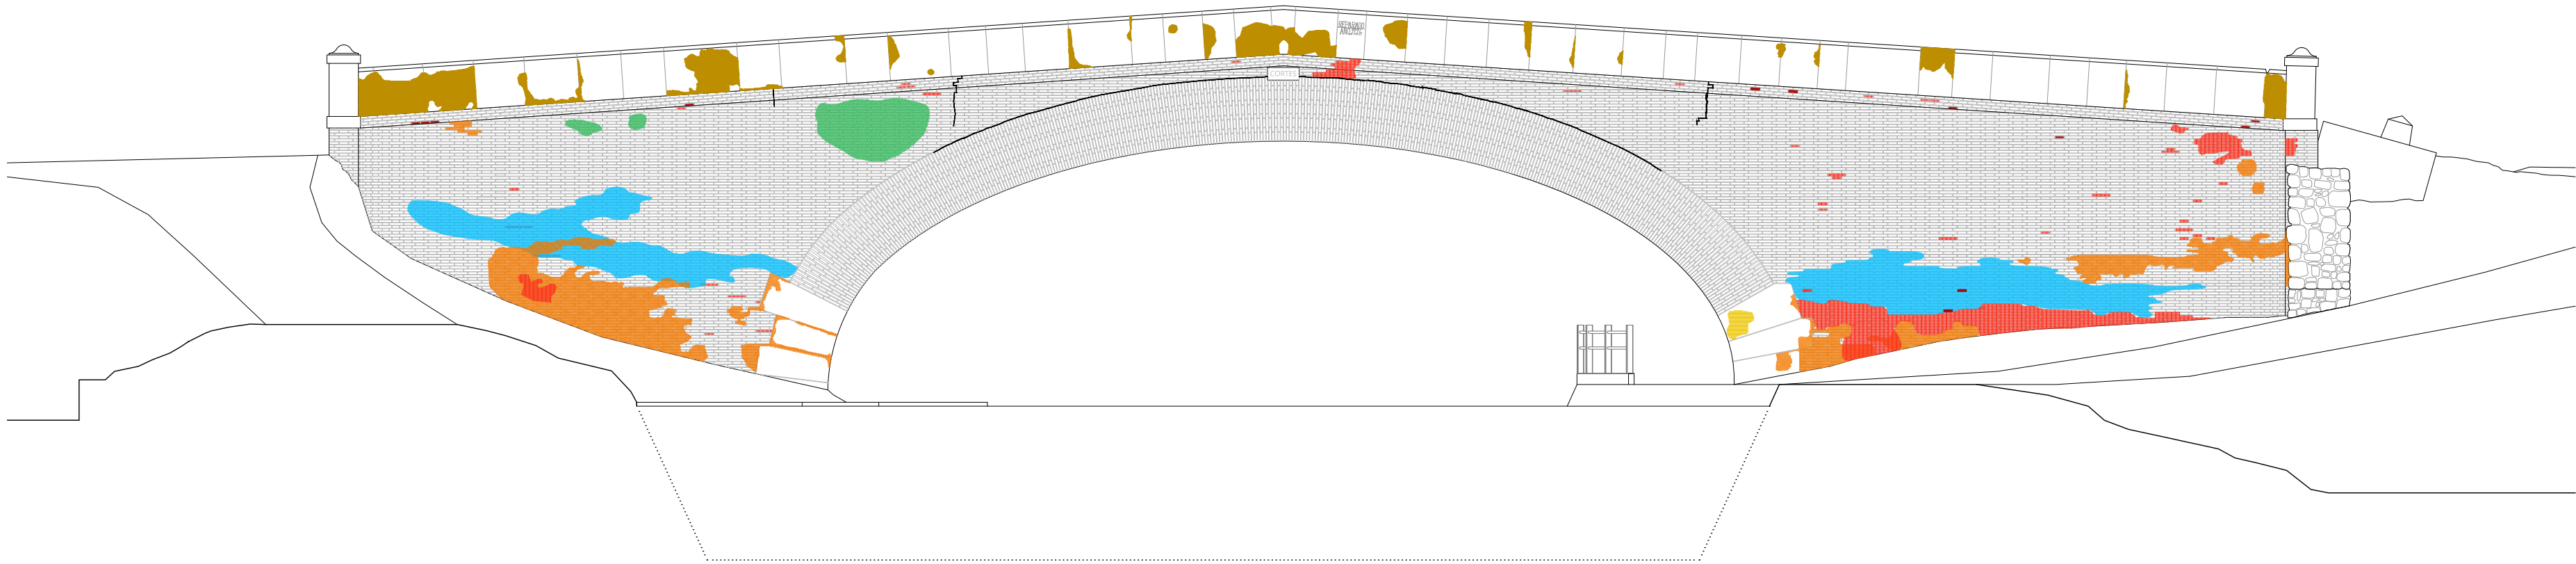
Alzado Aguas Abajo

En el alzado situado aguas abajo se ha producido una deformación en cierta medida parecida a la segunda antes descrita. Se aprecia una grieta en la junta entre el trasdós del arco y el tímpano, pero centrada en el arco, en una longitud de unos 17,50 m, con leve desplazamiento del tímpano hacia afuera. El desplazamiento del tímpano es pequeño, unos 3 cm, y no se aprecia a simple vista repercusión en la alineación del pretil. Hay dos pequeñas grietas verticales, de casi un metro de altura, de la faja hacia abajo aproximadamente donde acaba la citada junta sobre el arco; una de ellas viene a coincidir con la del alzado opuesto. No se distingue apertura de la junta entre los sillares y el arco de ladrillo, como sucede en el alzado opuesto, pero aquí la fábrica está rejuntada.

En el alzado situado aguas abajo -oriental- se aprecia este proceso de deterioro superficial del ladrillo en la zona inferior de los dos estribos y de las orejas; de hecho, en la izquierda la franja de evaporación es paralela a la

La franja próxima al terreno de este alzado está casi por completo recubierta con el revoco de mortero que hemos asignado a la reparación de 1926, lo que es índice de que en aquella fecha ya se había producido cierta degradación y pérdida de sección del ladrillo. En esa franja hay zonas sin este revestimiento -posiblemente haya caído, dado que tampoco hay señales de rejuntado- en las que se ven pérdidas superficiales de ladrillo de distinto espesor, lo que corrobora lo anterior. El aspecto de estas pérdidas es de descamación. En un nivel por encima de estas superficies deterioradas se aprecia una franja con eflorescencia y precipitación de sales de color blanco sobre el ladrillo, pero no sobre el rejuntado de mortero de cemento -menos permeable-. La fábrica está aparentemente seca -en las observaciones realizadas en otoño-. Hemos tomado muestras de estas sales y las hemos enviado a laboratorio. Se trata sobre todo de nitrato potásico, en correspondencia con lo detectado en los ladrillos, y en menor proporción de cloruro potásico<sup>43</sup>. Sin embargo, no se detectan en las eflorescencias sulfatos, que sí se han detectado en el interior de las muestras de ladrillo tomadas de la franja con descamaciones. Es sabido que no siempre las sales que aparecen en la superficie externa del ladrillo se corresponden cuantitativamente con las sales contenidas en el interior, porque no todas las sales tienen la misma solubilidad y algunas migran más fácilmente que otras<sup>44</sup>. Además, son más dañinas las sales que precipitan en el interior del ladrillo que las que precipitan en la superficie, lo que concuerda con el hecho de que los daños estén en general por debajo del nivel de eflorescencias.

El deterioro es antiguo, como manifiesta la reparación de 1926. Pero aquella reparación, al realizarse con mortero de cemento, produjo un sellado superficial que forzó la evaporación del agua de capilaridad y la precipitación de sales a mayor altura, como ahora vemos, además de empujar y hacer saltar parte de los revocos que pretendían ocultar el daño.

Los ladrillos que están degradados, después de retirar o cajeear sus restos, se repondrán con ladrillos viejos recuperados de otras construcciones, de la misma medida y color, asentados con mortero de cal hidráulica natural NHL-3,5 y arena de granulometría y aspecto similares a la empleada en la fábrica del puente<sup>49</sup>. Se prevé, en aquellos casos en que tras el picado de las zonas

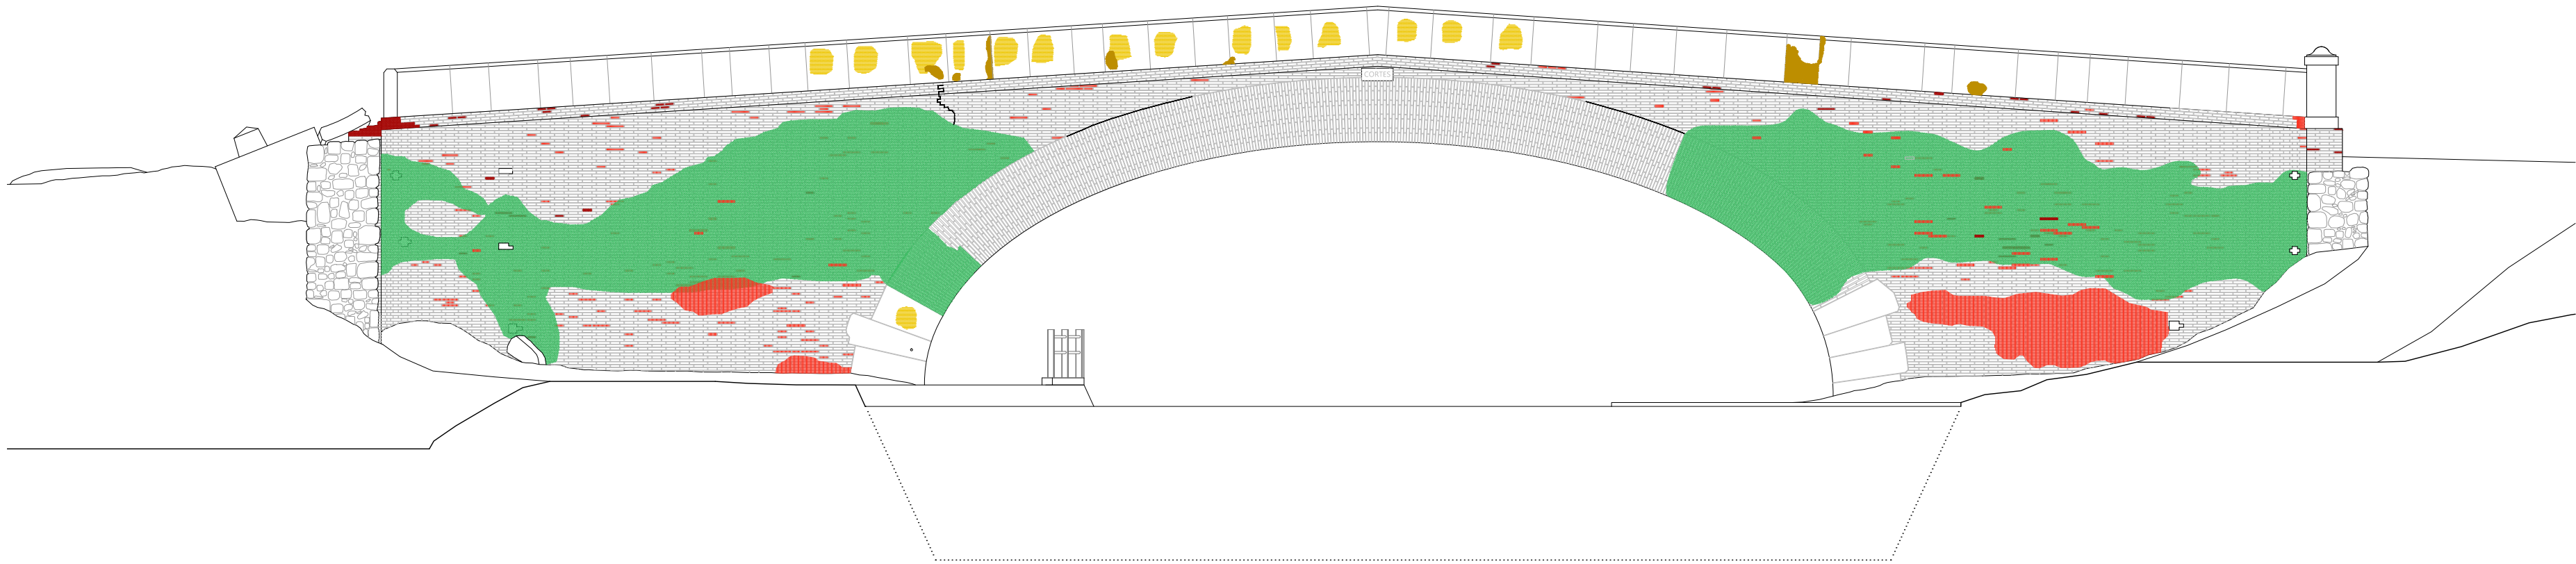
Alzado Aguas Arriba

En el alzado situado aguas arriba -oeste- el estribo norte está ligeramente desplomado hacia el exterior en su parte superior. La faja de ladrillo manifiesta una curva, que se aprecia bien en la alineación del pretil de ese lado, donde el desplazamiento máximo lateral es de 15 cm. Por ese lado, ya en el tímpano y casi en la vertical del arranque del arco, hay una pequeña grieta vertical de casi un metro de altura que sigue en leve fisura desde la faja hacia el arco. Se aprecia otra deformación en el encuentro de la fábrica del tímpano con la del arco porque en dos tramos simétricos de la zona intermedia del alzado ha saltado el mortero de la junta en el encuentro entre tímpano y arco, sin que se aprecie apenas desplazamiento en el contacto. Estos movimientos se manifiestan en el lado izquierdo del alzado en una leve apertura de la junta entre el último sillar del arranque y el arco de ladrillo y en una apertura de la junta de la testa posterior del sillar con la fábrica del tímpano: son también índice de que el arco ha cedido levemente.

El estado de la fábrica de ladrillo de los tímpanos, estribos y orejas difiere entre los dos alzados. Hay causas comunes del deterioro y otras no. Se aprecian en ambos alzados pérdidas irregulares de sección de ladrillo, que salta en pequeños estallidos o escamas, en una franja próxima al terreno, pero a cierta altura.

La causa del daño está en los procesos de humectación y de secado del agua que asciende por capilaridad del terreno y la precipitación de las sales que transporta, tanto del interior de la fábrica como del terreno. El análisis del ladrillo confirma la existencia de un elevado contenido de sales de tipo yeso y de tipo nitrato potásico<sup>42</sup>, las primeras procedentes del mortero de la fábrica y las segundas del terreno, por descomposición de materia orgánica.
