**PROYECTO DE ESTABILIZACIÓN DEL DESLIZAMIENTO EN LA CARRETERA NA-5310, PK 5+000**  
**UJUE (NAVARRA)**

**DOCUMENTO 1. MEMORIA Y ANEJOS**

MEMORIA

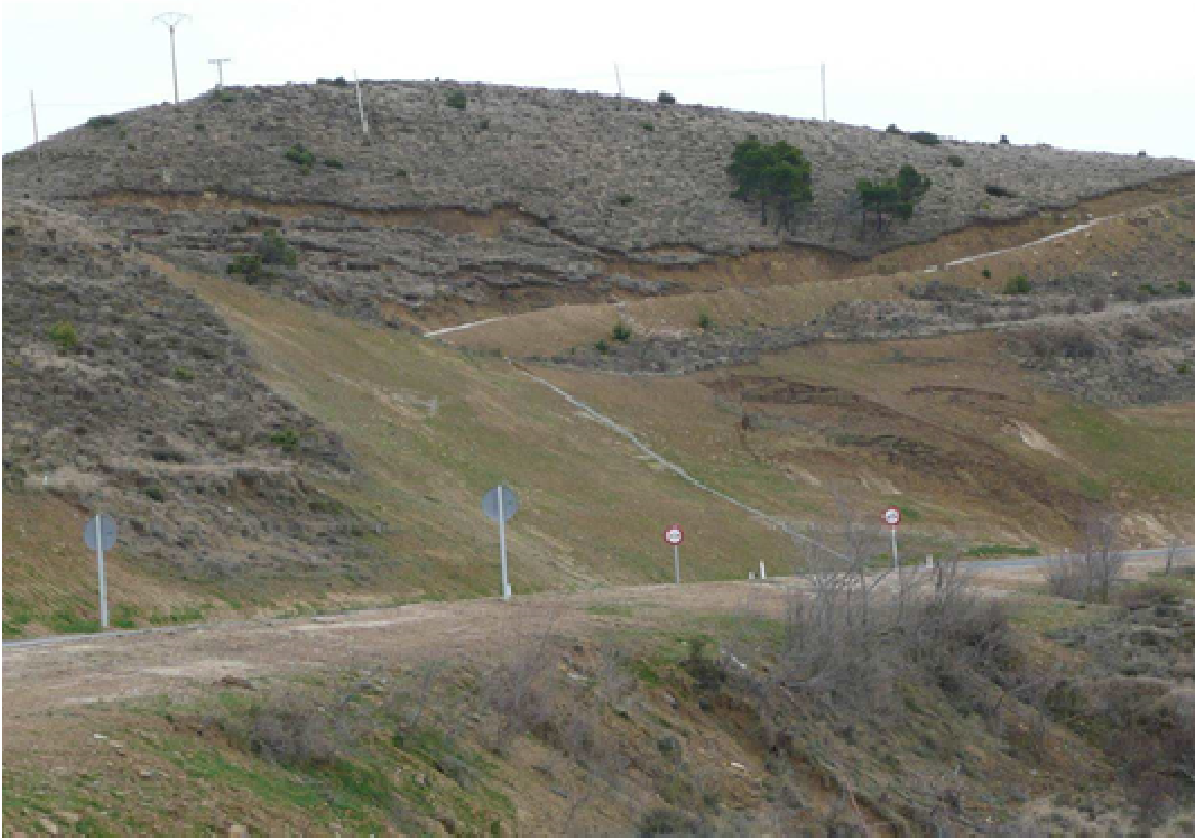
Fotografía del talud tomada el 5/2/2009 en la que ya se observa la presencia de dos deslizamientos superficiales en la parte baja del talud y una gran grieta de tracción en la cabecera.

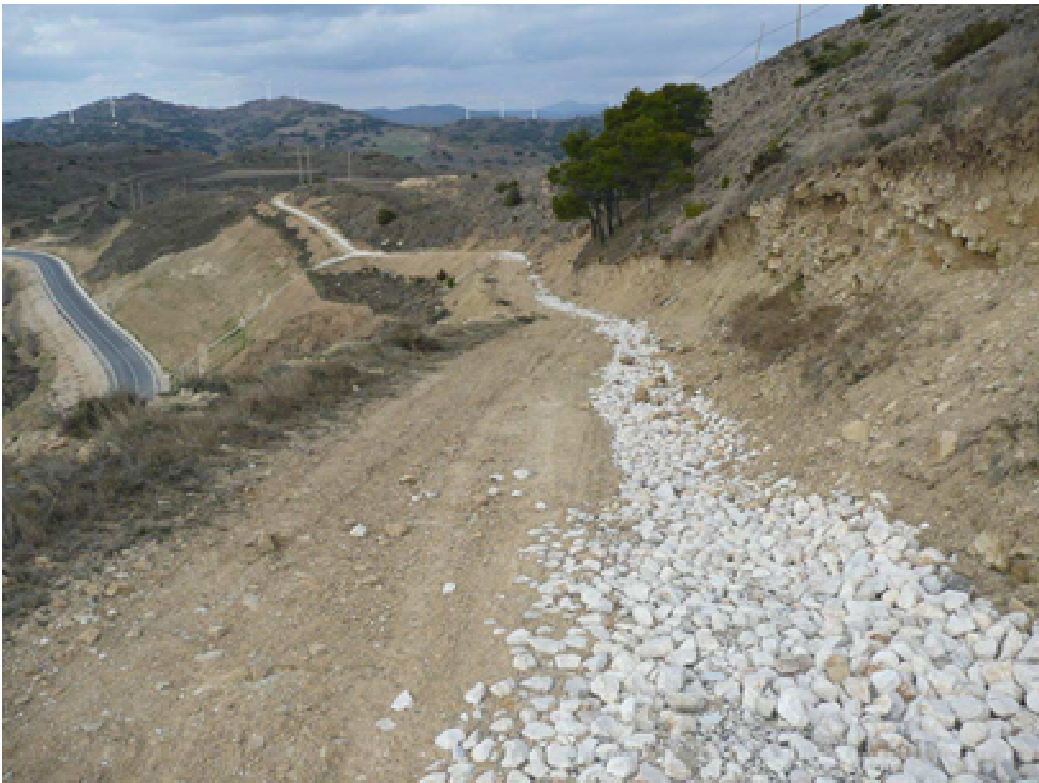
Fotografía de la cabecera del talud tomada el 3/3/2009 en la que se aprecia claramente el drenaje construido en la parte interna del camino al cementerio que discurre por la cabecera del talud.

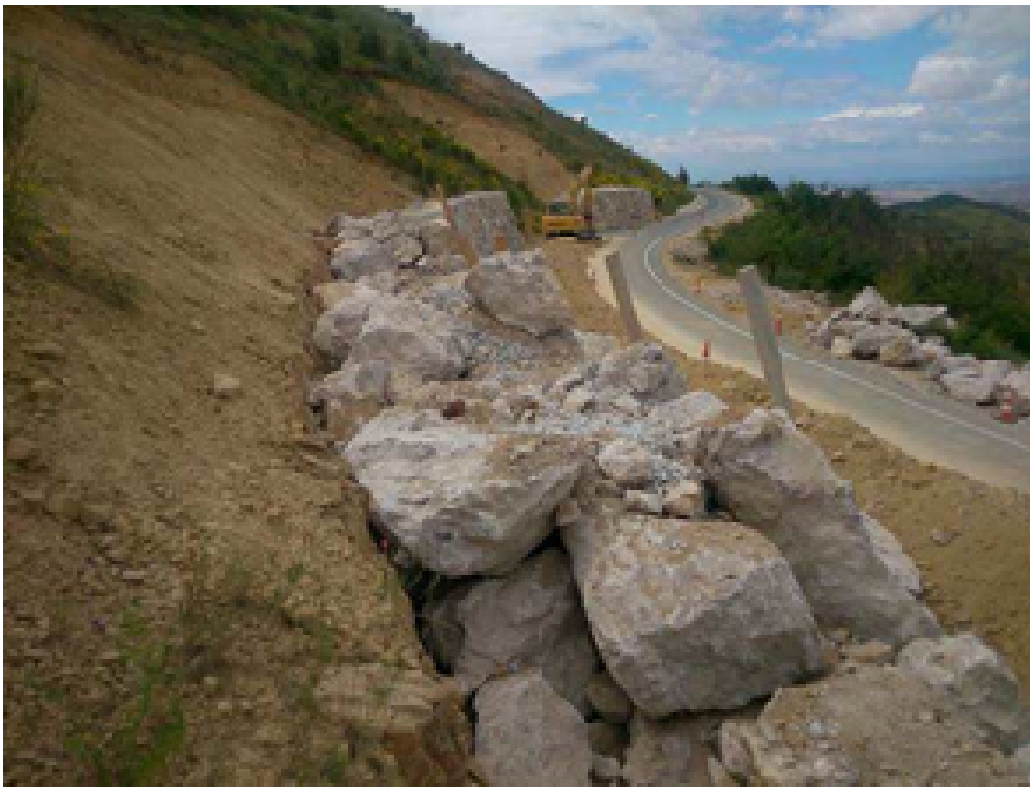
Fotografía del pie del talud tomada el 9/6/2016 durante la construcción de la escollera que actualmente refuerza el pie del talud.

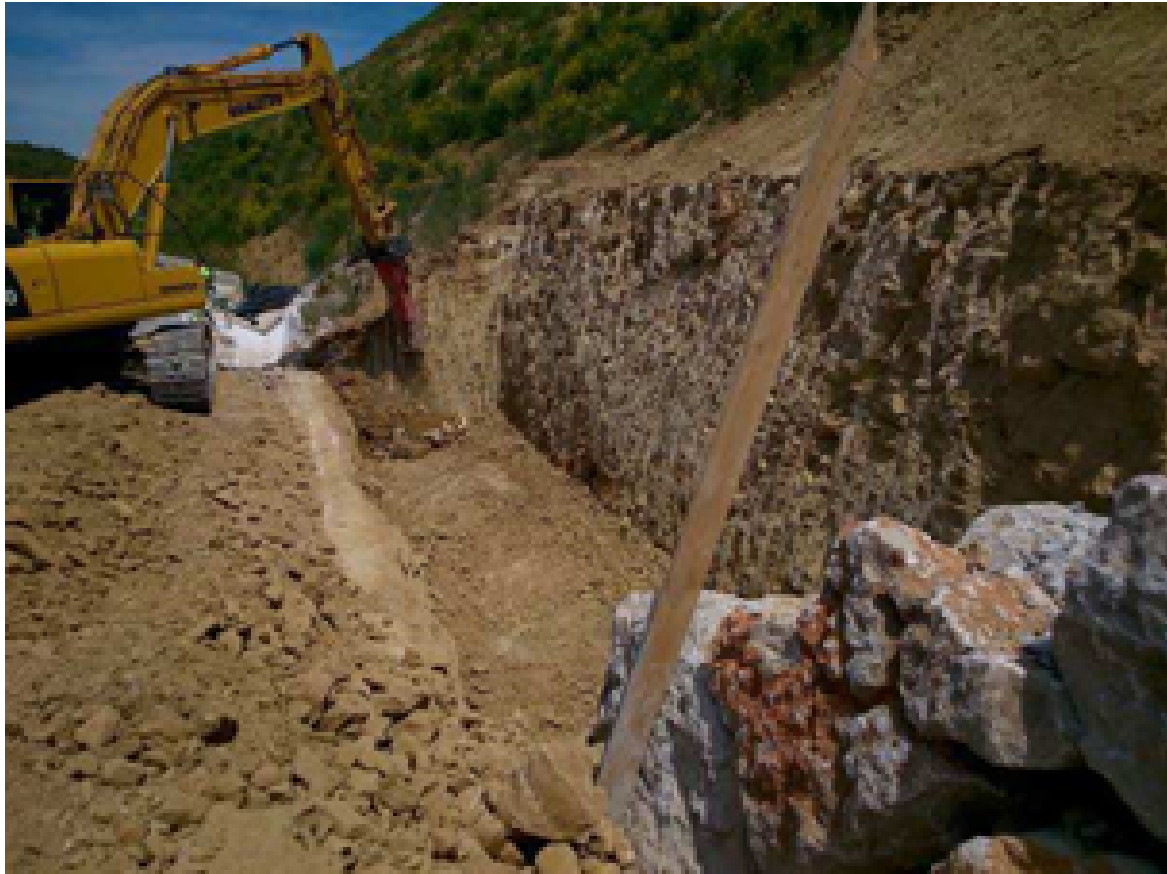
*Detalle de la excavación de la cimentación de la escollera en la que tuvo que usarse el martillo hidráulico debido a la dureza de los materiales.*

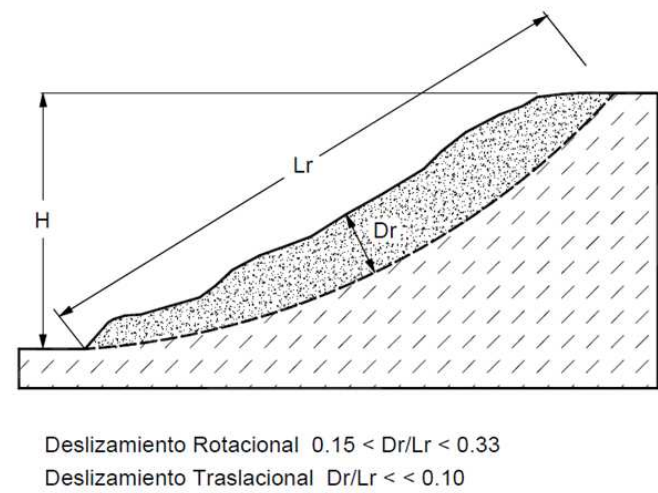
La inestabilidad que es objeto de la estabilización definida en este proyecto se caracteriza por ser de carácter poco profunda aproximadamente 6 a 8 m de profundidad y presenta una anchura media de unos 40 m y una longitud de unos 70 ml. La diferencia de cota entre las grietas de tracción superiores y la hipotética superficie de salida inferior, sobre la actual escollera es aproximada mente 35 m.

El deslizamiento es de carácter traslacional con unas dimensiones relativas tal y como se refleja en el siguiente gráfico.

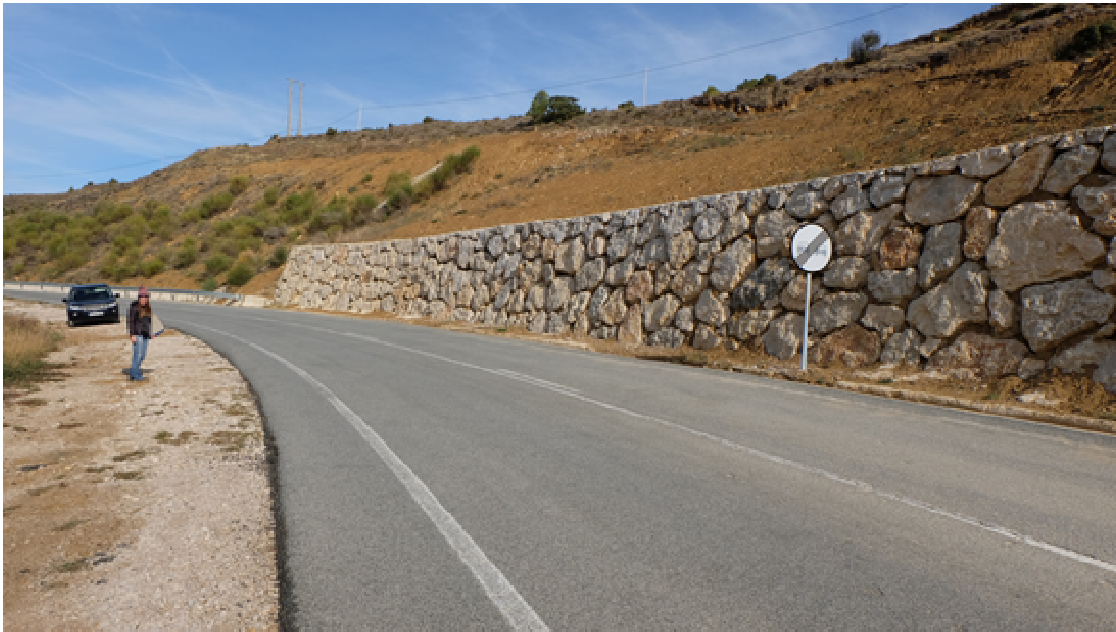
En la base del deslizamiento se localiza una escollera que estabiliza el conjunto de la masa.

Escollera localizada al pie de la zona deslizada.

Dado el carácter traslacional del mecanismo de rotura, por encima de la cota de la escollera mencionada anteriormente se generan roturas que remontan al mencionado muro estabilizando los materiales que quedan por encima. Este proceso es el que ocurrió en el último evento de inestabilidad. En aquella ocasión los materiales deslizados remontaron a la escollera y afectaron al vial.

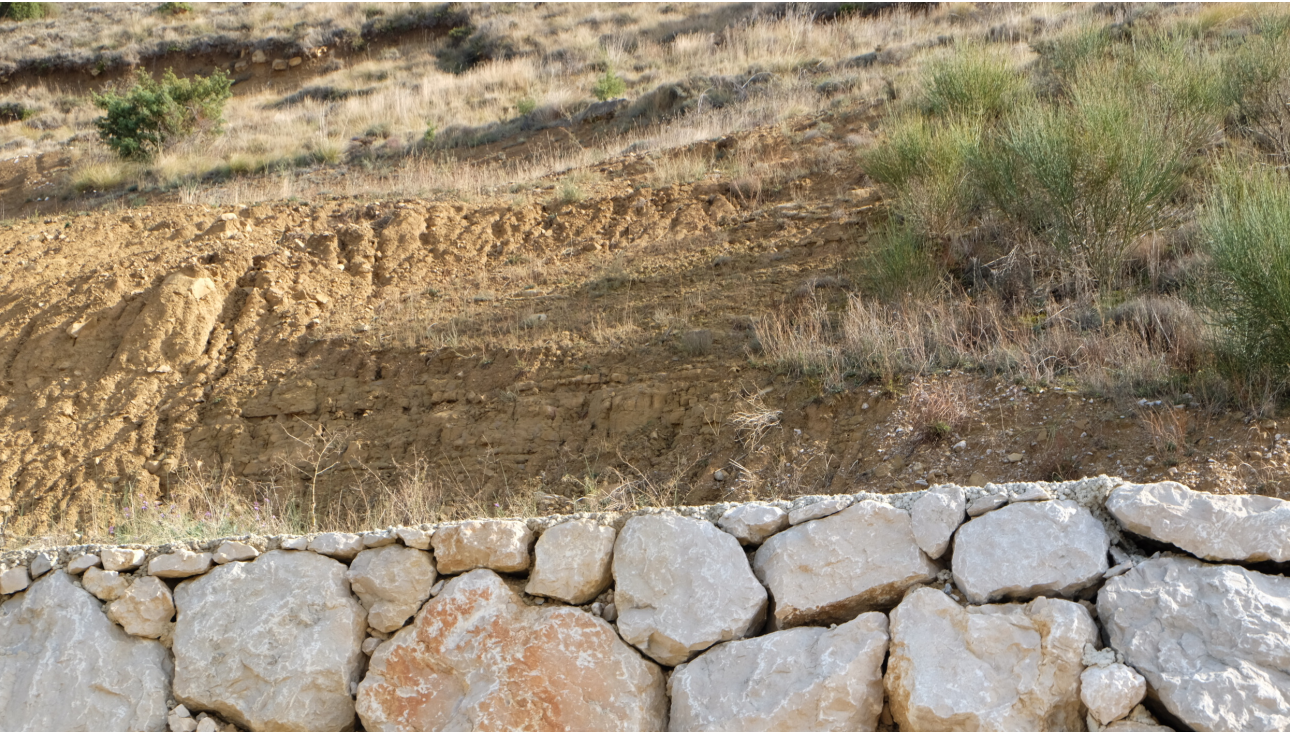
Estos procesos de roturas por encima de la escollera se han vuelto a repetir, pero en dimensiones menores.

Aspecto de inestabilidades locales sobre la escollera.

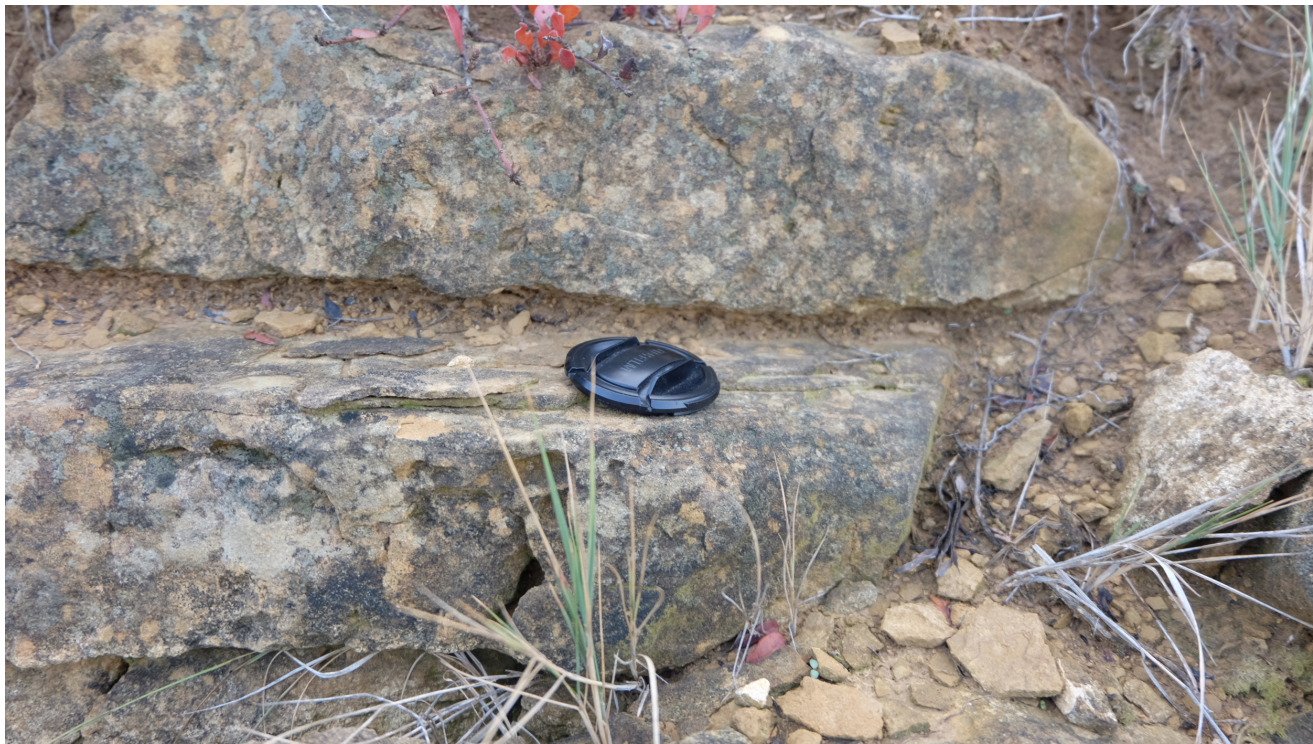
El plano de deslizamiento lo constituye un plano definido por una zona de contacto entre diferentes litologías; concretamente el contacto entre areniscas y limolitas, estas últimas alteradas por la presencia de flujos de agua por los niveles de areniscas.

Detalle de la zona de contacto entre litologías.

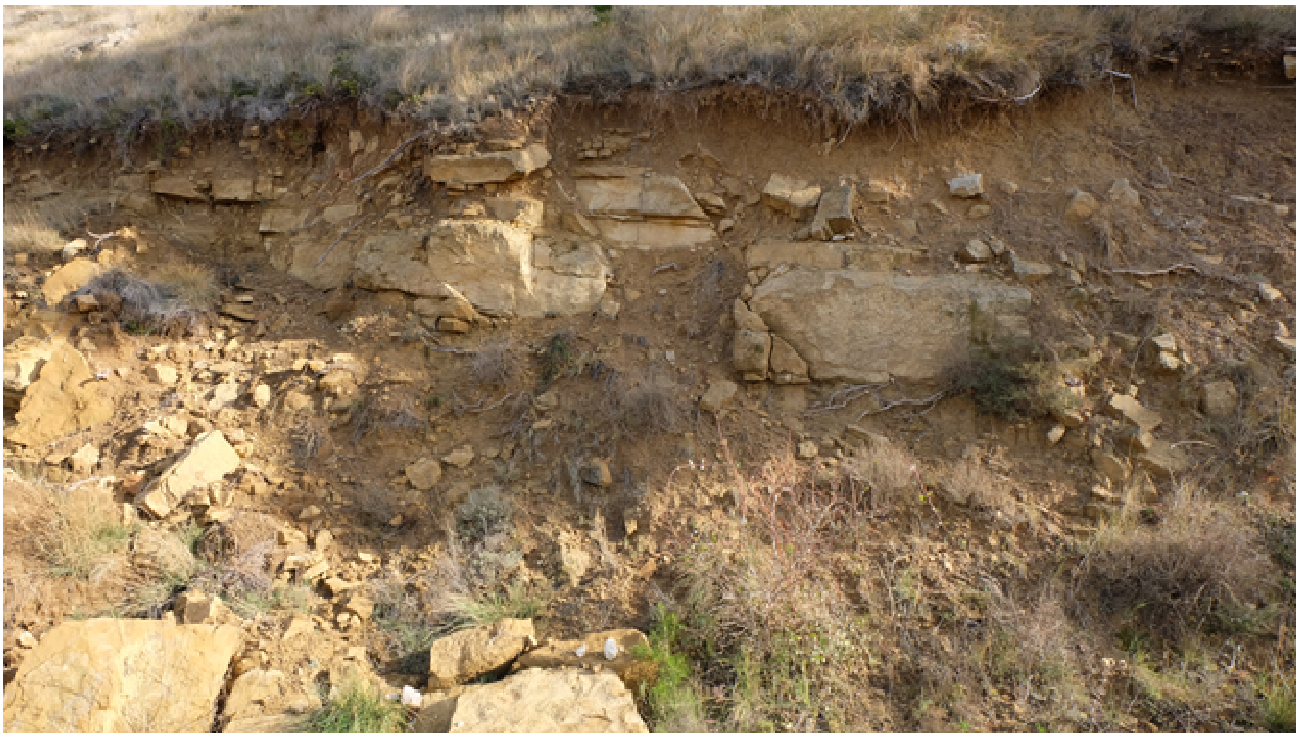
Detalles de macizo rocoso alterado por la inestabilidad

Los materiales afectados por la inestabilidad corresponden a un sustrato rocoso alterado moderadamente y en ocasiones con alteraciones importantes.
