**ANEJO 01 TOPOGRAFÍA**

## PERFILES PARA LE ESTUDIO GEOLÓGICO DE LA LADERA

IZQUIERDA DE LA VÍA NA-5310 PK 5+000

## INFORME GEOLÓGICO-GEOTÉCNICO DEL DESLIZAMIENTO EN LA CARRETERA NA-5310 PK 5, UJUÉ (NAVARRA)

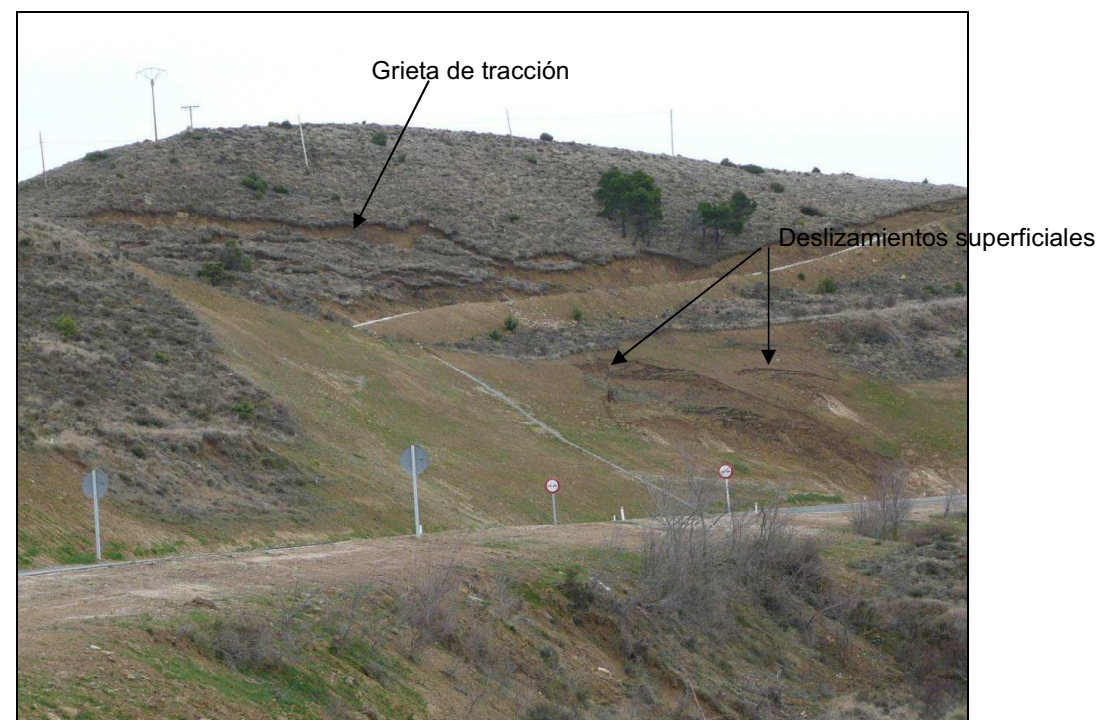
Este tramo de la carretera presenta problemas de estabilidad desde que se construyó el nuevo trazado, lo que ha obligado a realizar actuaciones sucesivas, como la construcción de un drenaje en su cabecera y de una escollera en su pie.

*Fotografía del talud tomada el 5/2/2009 en la que ya se observa la presencia de dos deslizamientos superficiales en la parte baja del talud y una gran grieta de tracción en la cabecera.*

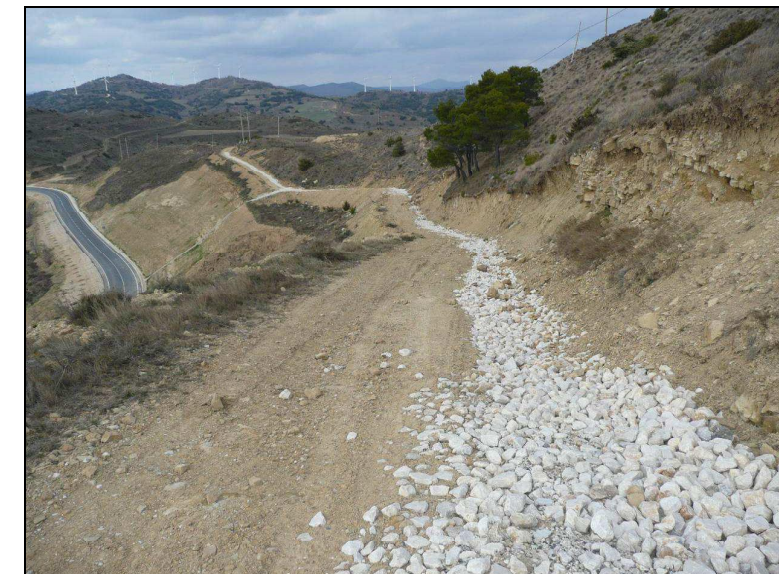
*Fotografía de la cabecera del talud tomada el 3/3/2009 en la que se aprecia claramente el drenaje construido en la parte interna del camino al cementerio que discurre por la cabecera del talud.*

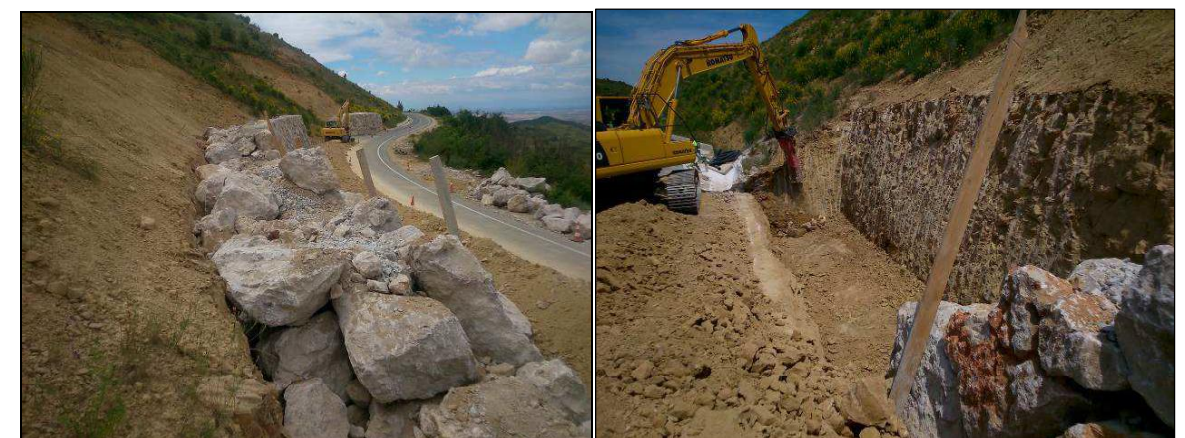
*Izquierda: Fotografía del pie del talud tomada el 9/6/2016 durante la construcción de la escollera que actualmente refuerza el pie del talud.*

*Derecha: Detalle de la excavación de la cimentación de la escollera en la que tuvo que usarse el martillo hidráulico debido a la dureza de los materiales.*

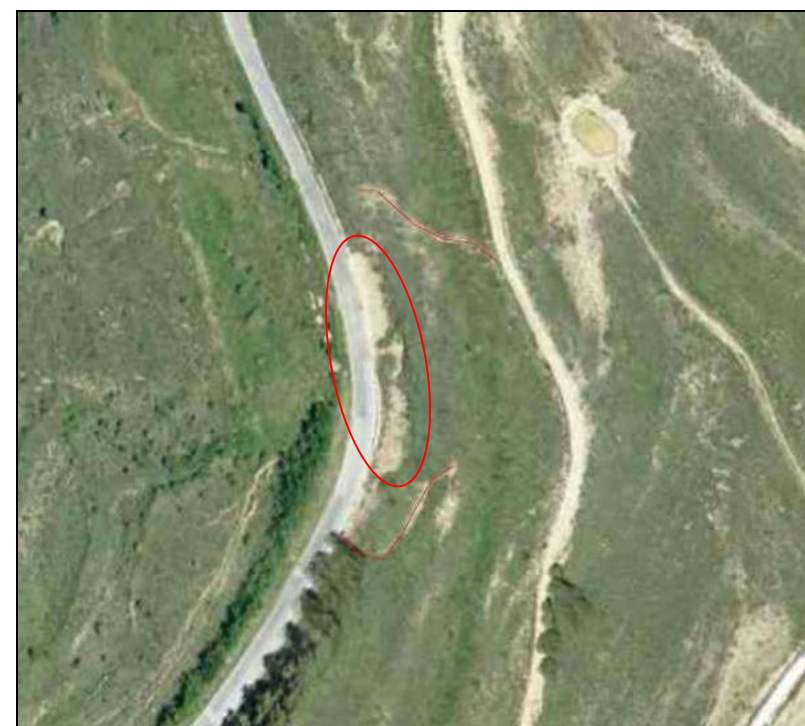
Ortofotografía de 2006

Como puede observarse en la ortofotografía de 2006, con el antiguo trazado de la carretera, únicamente se aprecian unos pequeños deslizamientos al pie del talud y dos pequeños escarpes (líneas rojas) que por la morfología del terreno, parecen determinar los laterales de un círculo de deslizamiento.

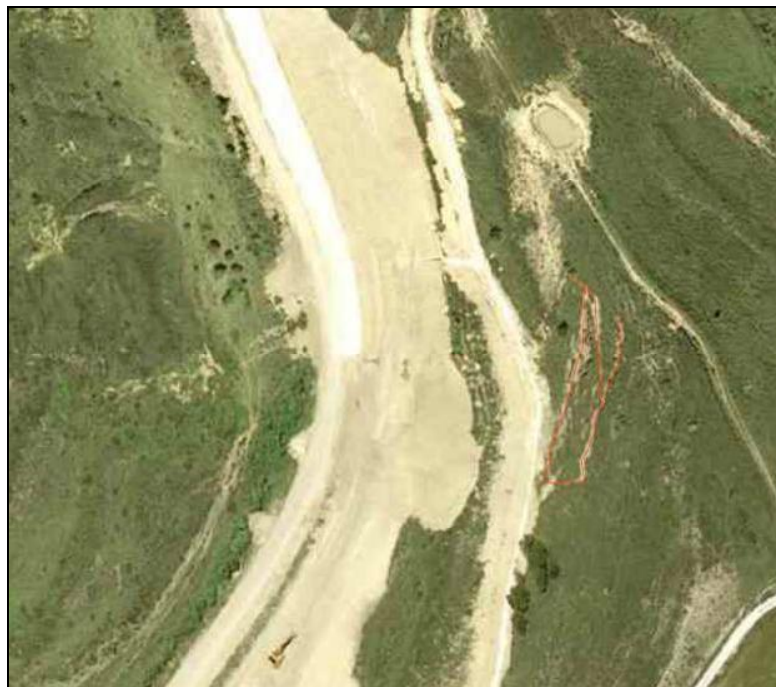
Ortofotografía de 2008

En 2008 y con las obras del nuevo trazado iniciadas, se observa que ya está presente la grieta de cabecera de deslizamiento (líneas naranja) que se mantiene hasta la actualidad, aunque con un ligero incremento en su longitud. A partir de este momento, se originan algunos deslizamientos por debajo del camino que va al cementerio, pero se mantiene el escarpe originado por la grieta como límite superior del área afectada por los deslizamientos posteriores.

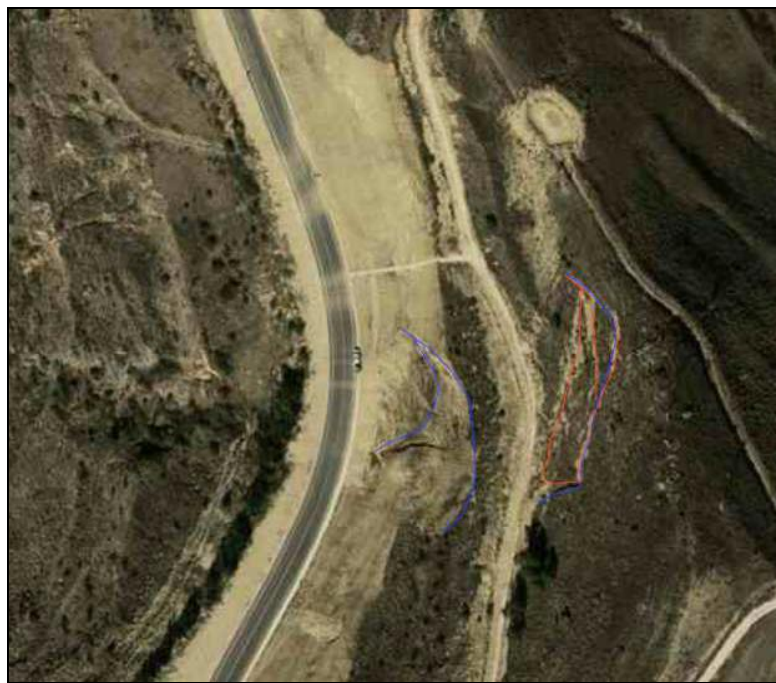
Ortofotografía de 2009

En 2009 y con las obras del nuevo trazado en su fase final, se observa que la grieta de cabecera de deslizamiento de 2008 (líneas naranja) ha incrementado su longitud (líneas azules), y la presencia de dos círculos de deslizamiento por debajo de ella.

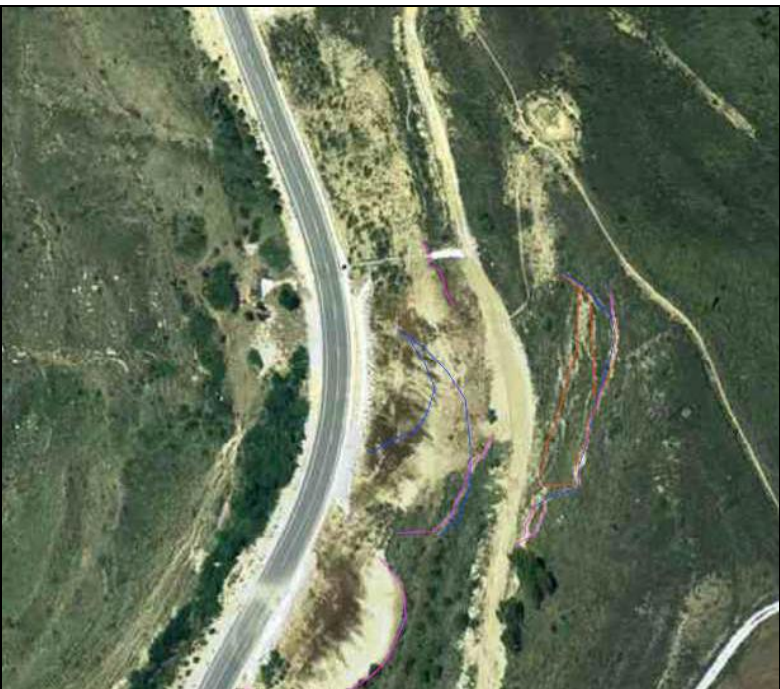
Ortofotografía de 2017

En la siguiente ortofotografía, correspondiente al vuelo de 2017, se han representado en fucsia los escarpes y grietas que se han detectado desde 2009, y se observa que los círculos de deslizamiento señalados en 2009, ya han deslizado y aumentado de tamaño, y ha aparecido uno nuevo hacia el sur. Debido a la presencia de estos deslizamientos se han construido dos escolleras al pie del talud.

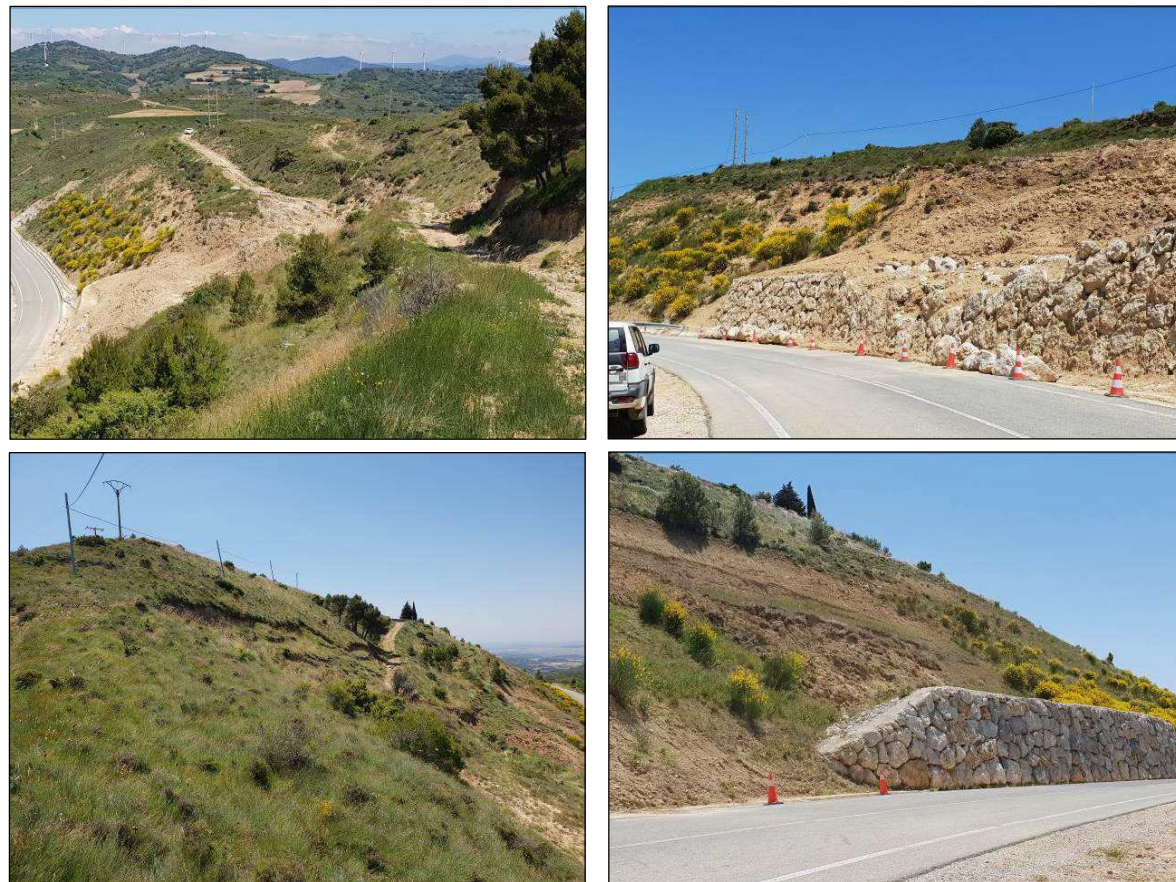
Posteriormente a la toma de esta fotografía aérea, en abril de 2018, se produce el deslizamiento de parte de la cabecera del talud, que afecta al camino del cementerio, a la cuneta drenante, a la bajante que recoge las aguas del drenaje y a la cuneta del

camino del cementerio, y origina una colada de barro que desborda la escollera y alcanza la carretera.

**Arriba:** Vista general del área deslizada en abril de 2018 desde el camino del cementerio (Izda.) y aspecto del pie del talud con la parte superior de la escollera dañada por el arrastre de la colada de lodo (Dcha.).

**Abajo:** Vista general del escarpe que delimita la cabecera de los deslizamientos que afectan al talud (Izda.) y del deslizamiento, de mucha menor entidad, producido en el talud situado inmediatamente al sur (Dcha.).

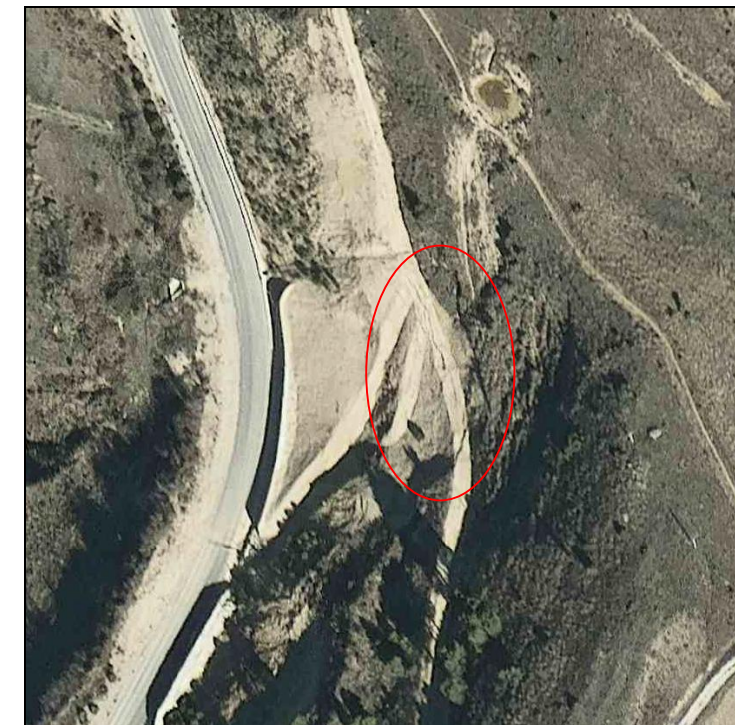
Posteriormente a la construcción de los caminos, ha sufrido un nuevo movimiento tras las lluvias de febrero de 2019. Estas lluvias originaron una serie de deslizamientos superficiales que afectaron principalmente a la red de caminos construida para los sondeos y pueden observarse en la fotografía aérea tomada este año.

Ortofotografía de 2019 en la que se pueden apreciar las grietas originadas por el movimiento del terreno tras las lluvias de febrero.

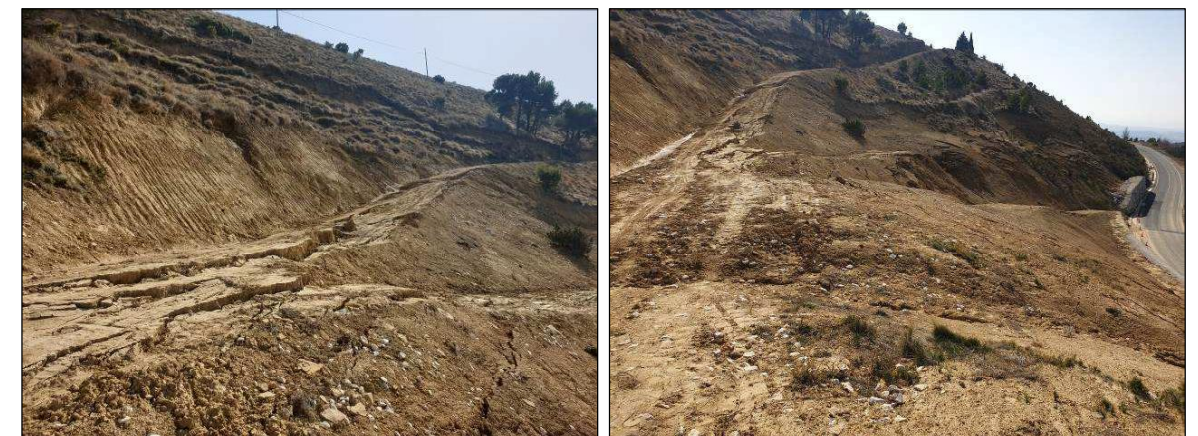
**Izquierda:** Vista del camino del cementerio en el que se aprecian las grietas y el desplazamiento del terreno producido por las lluvias de febrero.

**Derecha:** Vista general del talud en la que se aprecian numerosas grietas y derrames de tierras por todo el talud.

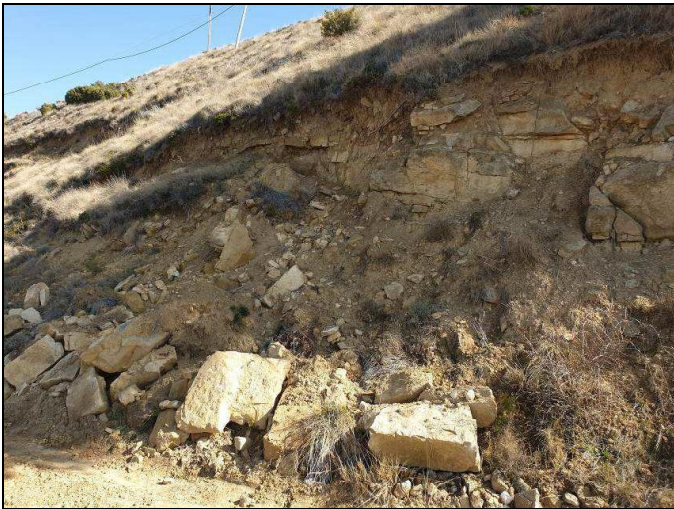
Esta fracturación o diaclasado de las areniscas se puede observar fácilmente en los afloramientos de arenisca que hay en las proximidades del área desplazada y especialmente en las areniscas que afloran en el escarpe que delimita la cabecera del deslizamiento, en las que se aprecia la existencia de una familia de diaclasas verticales y con un rumbo muy similar al del talud excavado, que muy probablemente haya favorecido la formación de un plano de rotura.

Fotografía del escarpe existente en la coronación del área desplazada en la que se observa el afloramiento de las areniscas y cómo estas presentan un plano o “cara” vertical que ha condicionado el rumbo del plano de rotura o deslizamiento.

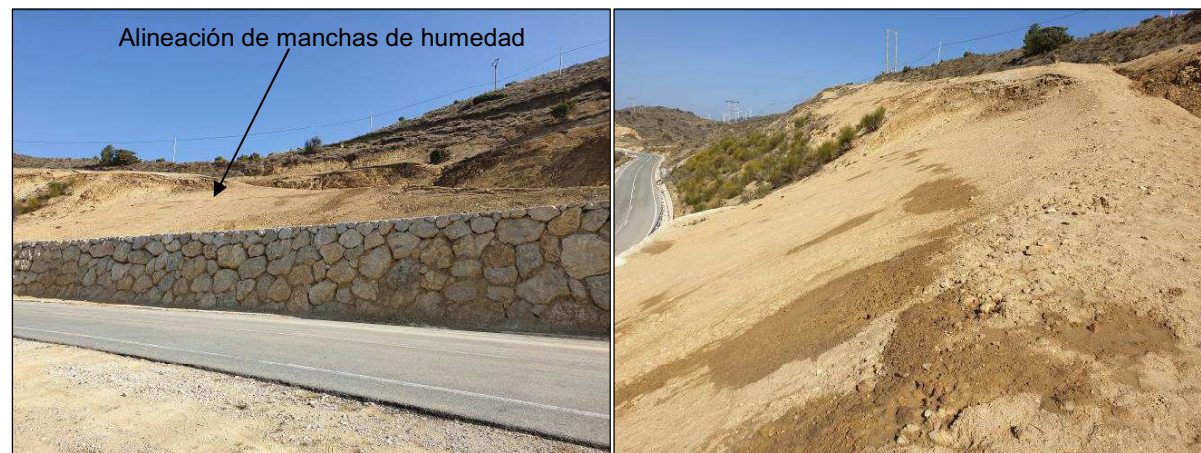
Vista desde la carretera y los caminos de acceso de la alineación de manchas de humedad observada en el talud tras las lluvias.

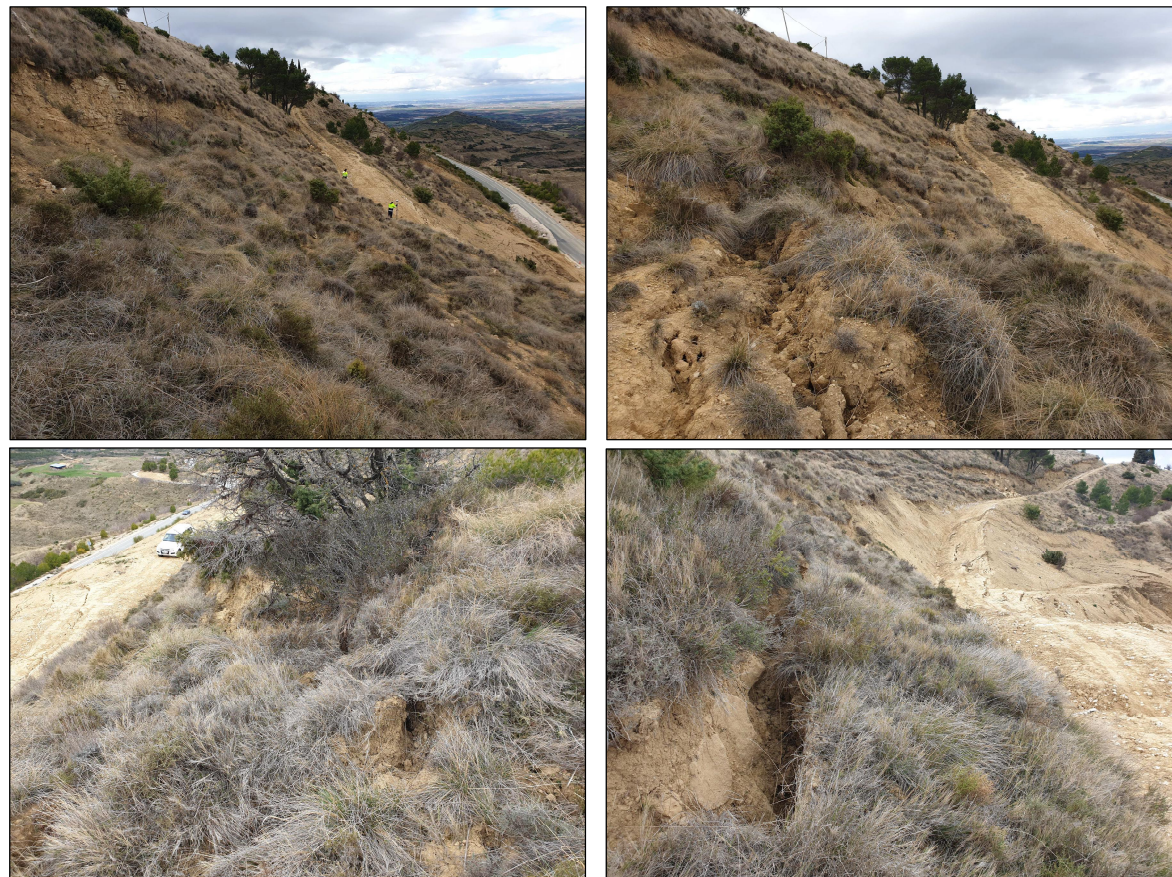
**Arriba:** (Izda.) Vista general del escarpe que delimita la cabecera del deslizamiento, en cuyo pie se ha formado una “cuneta” en la depresión generada por la grieta de tracción. También se observa que el tramo de ladera comprendido entre el escarpe y el camino, aparece escalonado por las numerosas grietas del terreno. (Dcha.) Detalle de una de las numerosas grietas y del escalonamiento que generan.

**Abajo:** Aspecto de dos de las grietas situadas inmediatamente por encima del camino.

En cuanto al origen del agua que circula por estos materiales, evidentemente procede de la infiltración directa del agua de lluvia que se ve muy favorecida por la existencia de numerosas grietas abiertas entre el escarpe que delimita la cabecera del

deslizamiento y el camino del cementerio, por la que se infiltrarían directamente las aguas de lluvia y todas las aguas de escorrentía del tramo de ladera situado aguas arriba del escarpe. A esta entrada de agua que se considera la principal del sistema, hay que añadir la que puedan aportar los niveles de areniscas que, debido a su extensión lateral, pueden recoger el agua infiltrada en zonas colindantes a la afectada por el deslizamiento.

Con objeto de reducir el peso del terreno y evitar la infiltración del agua de las precipitaciones en el terreno, se considera que será necesario realizar una excavación escalonada de la zona comprendida entre el camino del cementerio y el escarpe de cabecera del deslizamiento, que permita retirar parte del material, cerrar las grietas abiertas y construir una red de drenaje que evite la retención y posterior infiltración de las aguas de escorrentía.
