# **POLIDEPORTIVO MUNICIPAL VALLE DE EGÜÉS**

PROYECTO PARA LA SUSTITUCIÓN DEL  
POLICARBONATO DE LA CUBIERTA DE PISCINA

## **CUBIERTA POLIDEPORTIVO DE OLAZ (Valle de egües).**

### **INFORME**

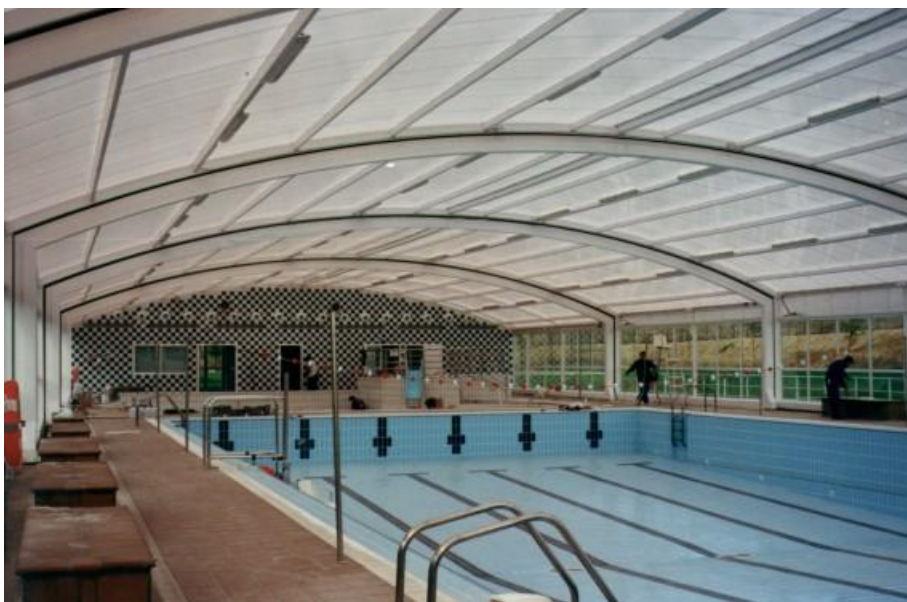
La construcción de la cubierta se hizo 1999 – 2000 y debido al paso de los años, el clima duro de la zona y el ambiente corrosivo del cloro en suspensión que hay en la piscina. Se ha observado que el policarbonato ha perdido sus cualidades tanto la protección de los rayos emitidos por el sol (rayos U.V.A) y el aislamiento al exterior factor K.

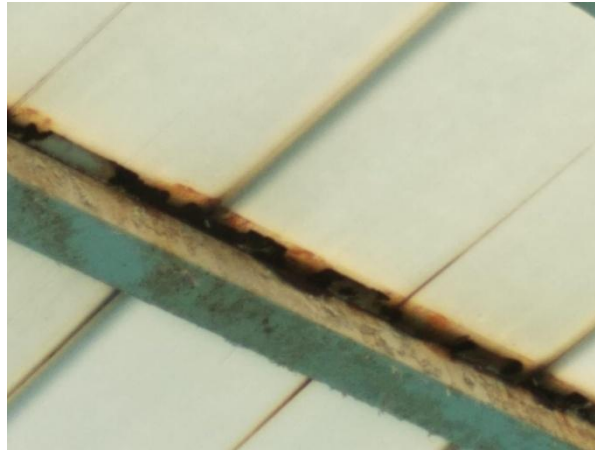
En el módulo número 4 situado en el lado del túnel de acceso y 1 que está al lado del módulo 0 ó fijo se ha observado que el policarbonato se está levantando de la cubierta y agrietando, facilitando la entrada de agua y aire al interior de la cubierta, debido a esto la estructura tiene varios problemas de oxidación y corrosión estructurales, como correas de cumbrera en estado de corrosión y desprendiéndose estas al vaso de la piscina y dejando al policarbonato sin apoyo, así como en estado de peligro para los bañistas pudiendo caer sobre ellos trozos de la correa ó provocar el cierre de la instalación por sanidad en caso de inspección rutinaria.

Por todo ello y después de la revisión hecha a la cubierta en general, recomendamos que en los módulos que están en peores condiciones que son el 1 y 4 que se proceda a su mantenimiento correctivo en próximos meses para evitar un deterioro mayor tanto estructural, como económicamente por su pérdida de calor por lo tanto de eficiencia.

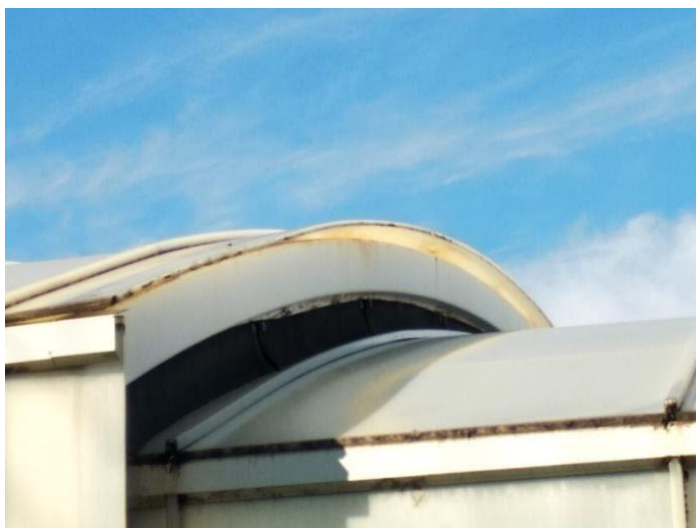
También se ha observado hay varias omegas o junquillos que están rotos en su longitud con lo cual el calor del interior de la cubierta sale al exterior produciendo perdidas de calor por su fuga entre placas, también la rotura de las omegas ó junquillos al estar rotos no aprietan los extremos de las placas contra los fastenes, que son los que enganchan las placas a la estructura, quedando estas sueltas y en caso de vientos fuertes, pueden levantarse una detrás de otra produciendo el efecto dominó.

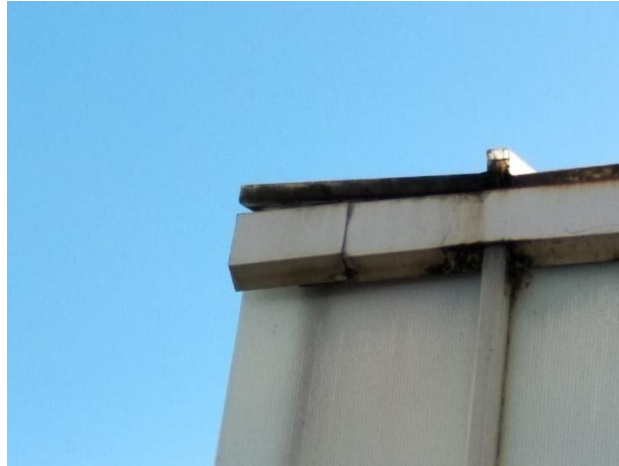
Los tornillos de atado perimetral de placas en los extremos de los módulos están oxidados y desgastados en la zona de la roscas quedando las placas sin sujeción y estando expuestas al azote del viento pudiendo ser levantadas.
