INFORME TÉCNICO SOBRE GRIETAS, FISURAS Y HUMEDADES.  
ANÁLISIS PORMENORIZADO, DICTAMEN Y CAUSAS.  
COLEGIO DE EDUCACIÓN INFANTIL Y PRIMARIA EN VALCARLOS. NAVARRA  
ENCARGO: SECCIÓN DE OBRAS DEL SERVICIO DE INFRAESTRUCTURAS EDUCATIVAS.  
DEPARTAMENTO DE EDUCACIÓN. GOBIERNO DE NAVARRA

**INFORME TECNICO. FECHA 24 de FEBRERO**

**COLEGIO EDUCACION INFANTIL Y PRIMARIA. CALLE ELIZALDEA, 9, 31660 VALCARLOS (NAVARRA)**

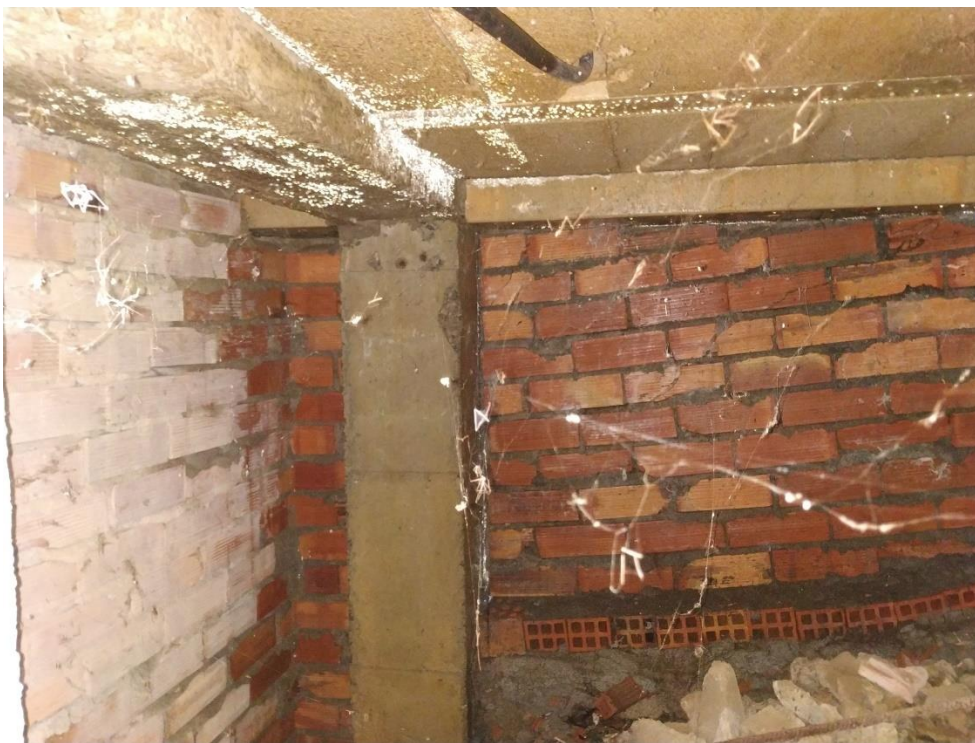
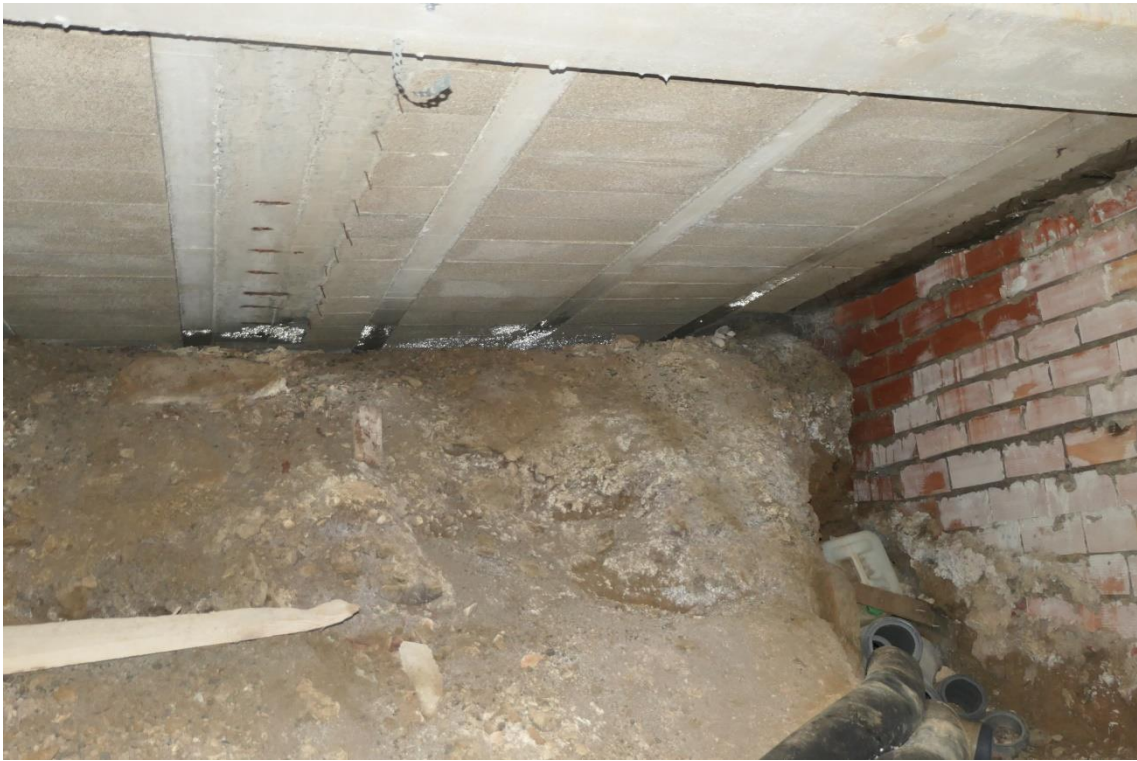
Se detecta entrada de agua en los extremos Este y oeste del forjado sanitario coincidentes con las partes no cubiertas del mismo. (Acceso lateral a la cocina y a la sala de calderas.)

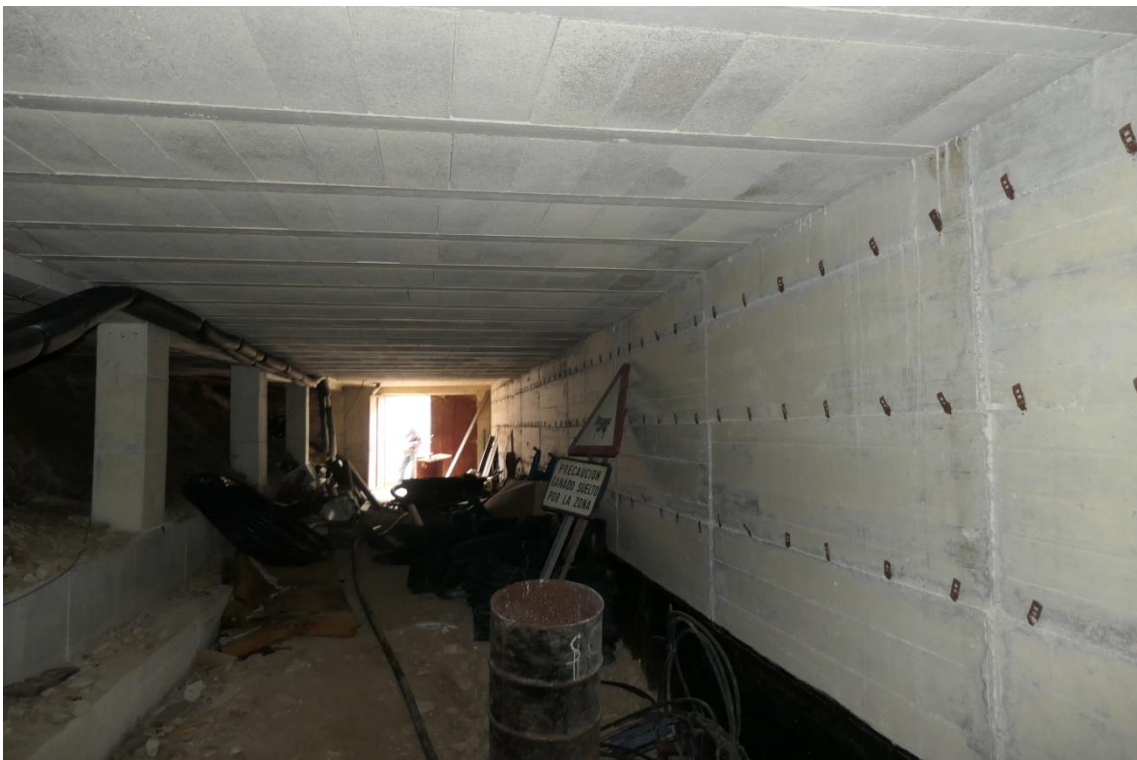
Se constata la estabilidad y robustez de la cimentación y se descarta la posibilidad de grandes deformación en el suelo del porche sugerido en informe D. Domingo Pellicer

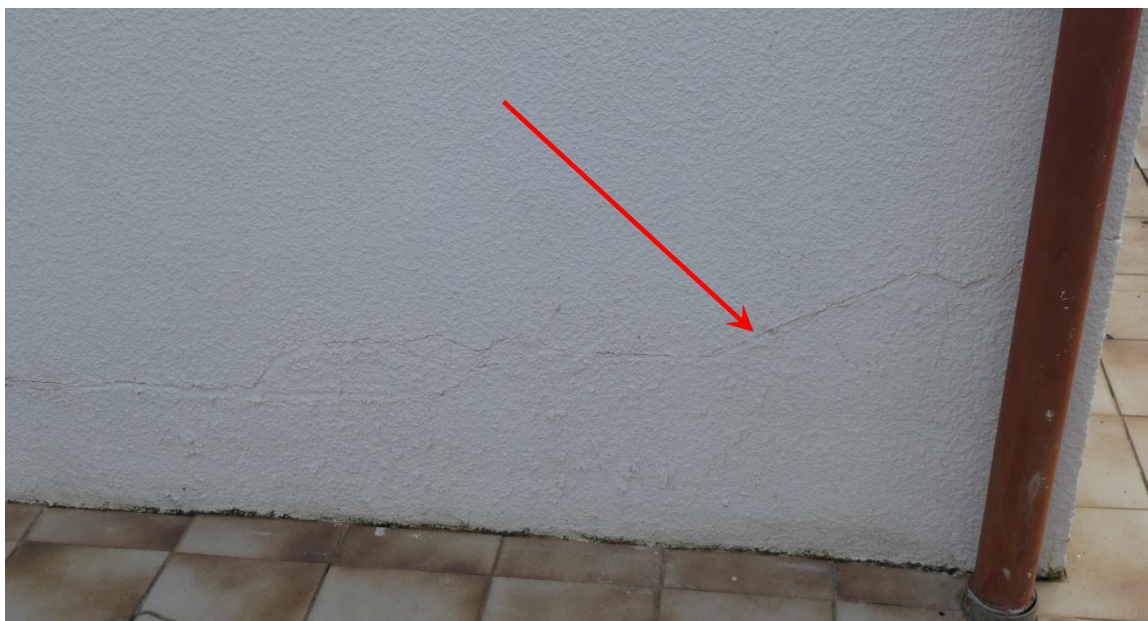
Las tres grietas horizontales de la fachada escalera Oeste (derecha mirando desde el porche) se repararon y no se han abierto.

En la fachada escalera Este se ha abierto una grieta horizontal en el interior del vestíbulo de naturaleza similar a las reparadas.

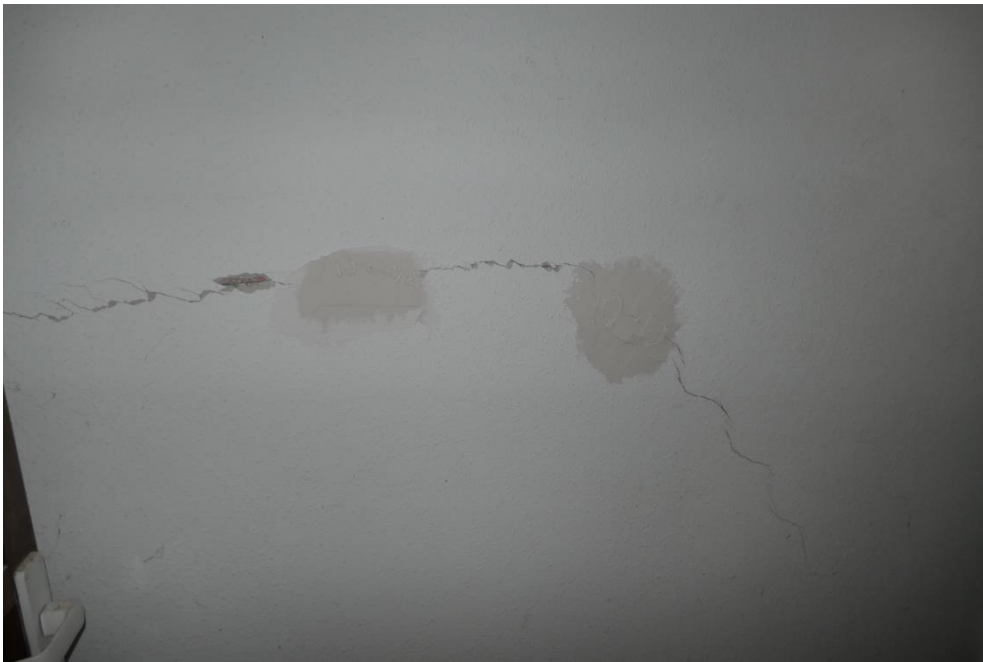
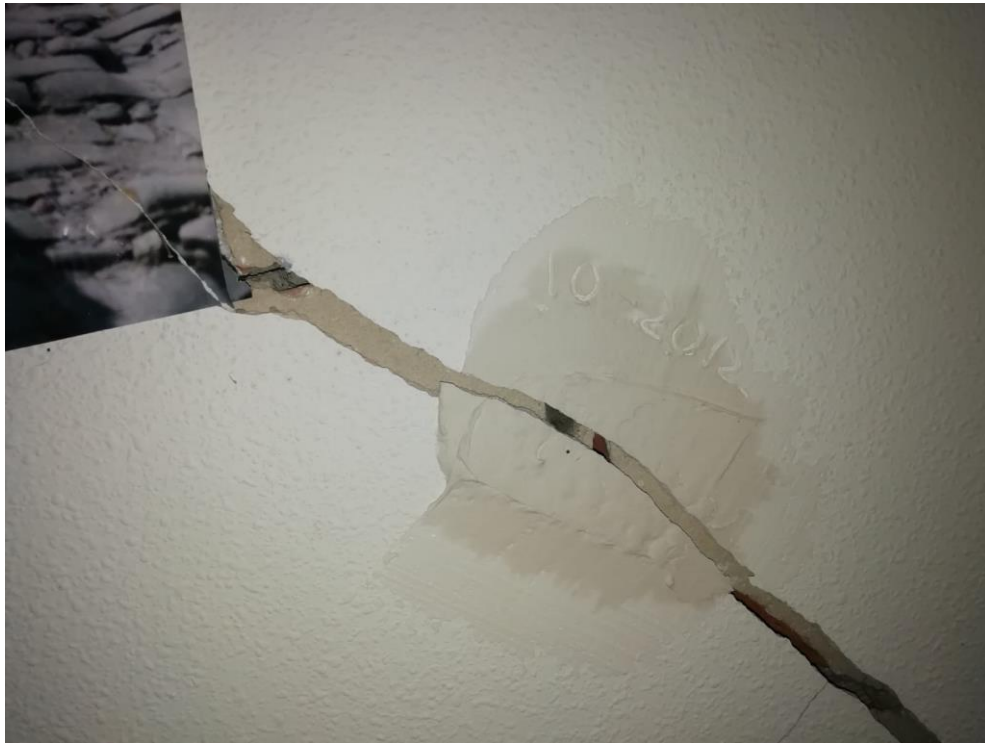
También se constata que testigos de yeso colocados en la cara interior de las fachadas permanecen estabilizados en la zona oeste mientras han continuado evolucionando en el extremo este.

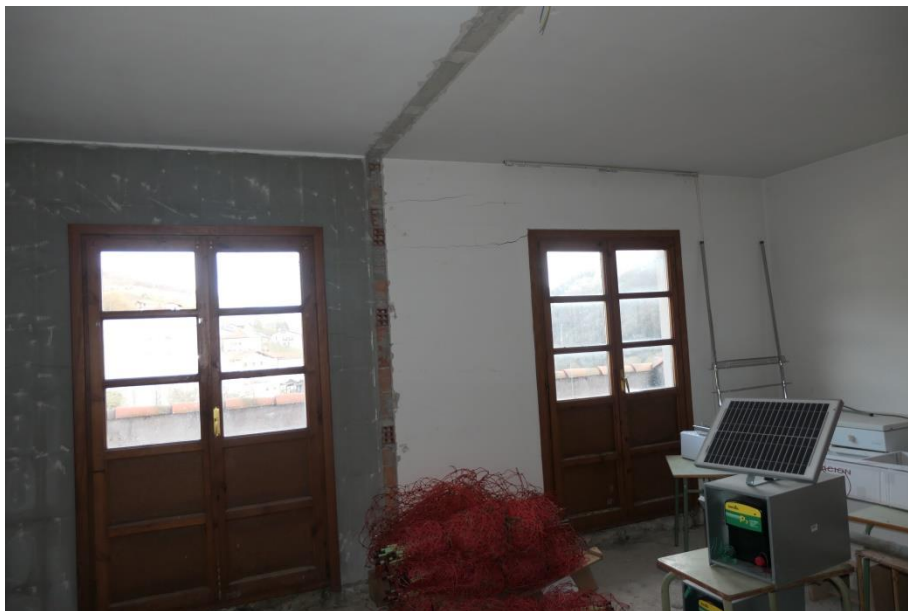
Los trasdosados interiores presentan gran cantidad de fisuras y están muy deteriorados este aspecto ya aparece recogido en el informe de 2.011.

Se producen sobre el trasdosado de Ladrillo hueco no revisten carácter estructural y pueden ser reparadas con yeso previa aplicación malla o cinta elástica anti grieta.

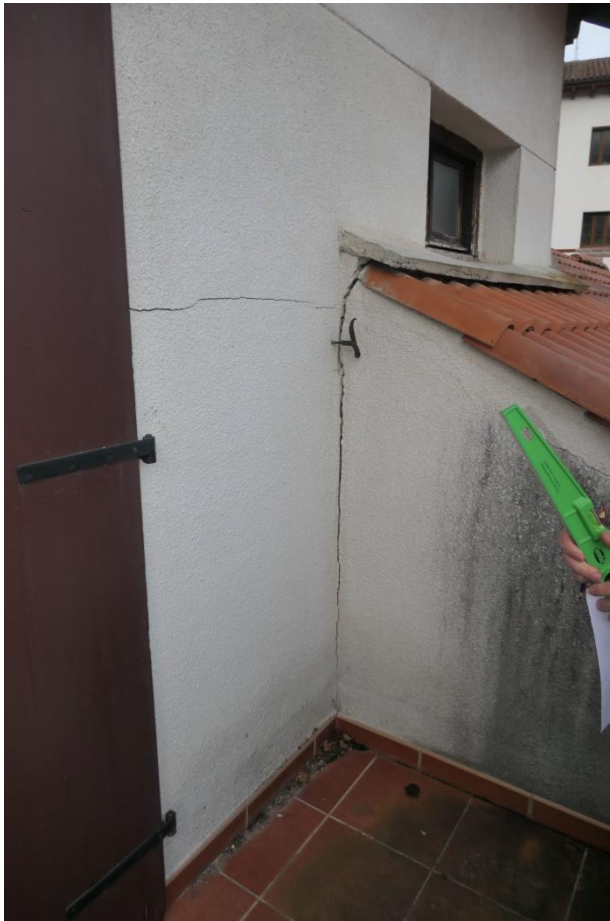
La fachada Norte se abre a unas pequeñas terrazas insertas en el plano de la cubierta en las que se produce una separación entre la fachada y los antepechos de las mismas.

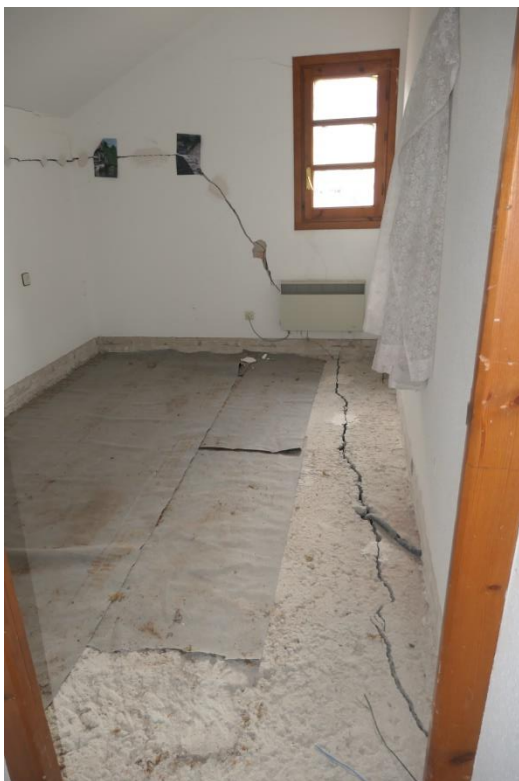
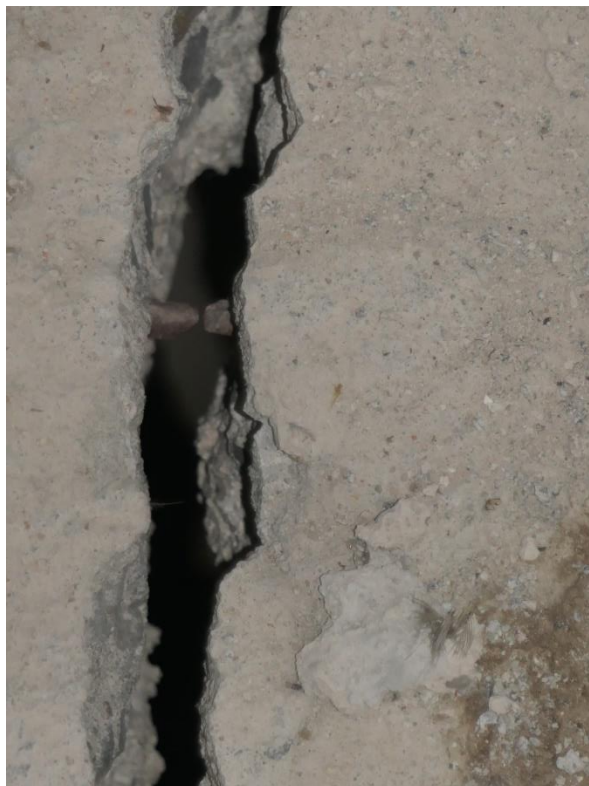
En el suelo se aprecia una fisura-grieta longitudinal que recorre toda la planta de este a oeste se sitúa paralela a la alineación pilares 13-20.

Esta patología ha evolucionado en la vivienda este hasta conformar una grieta de 1-2 cm. que degolla la totalidad del forjado y se prolonga por la pared de cierre.

Presenta patología estructural secundaria consistente en la fractura longitudinal del forjado alineación 13-20 coincidente con posición de bovedilla sin afección a los elementos resistentes (viguetas).

Se propone el cosido total de la planta a lo largo de toda la línea que marca la fisura y/o grieta sea esta más o menos manifiesta.

Para ello cada 60-70 se vaciará el forjado en dirección perpendicular a la grieta se armara y macizará a continuación.

A lo largo de toda la grieta se maciza la zona de entre viguetas con la colocación de malla de reparto.

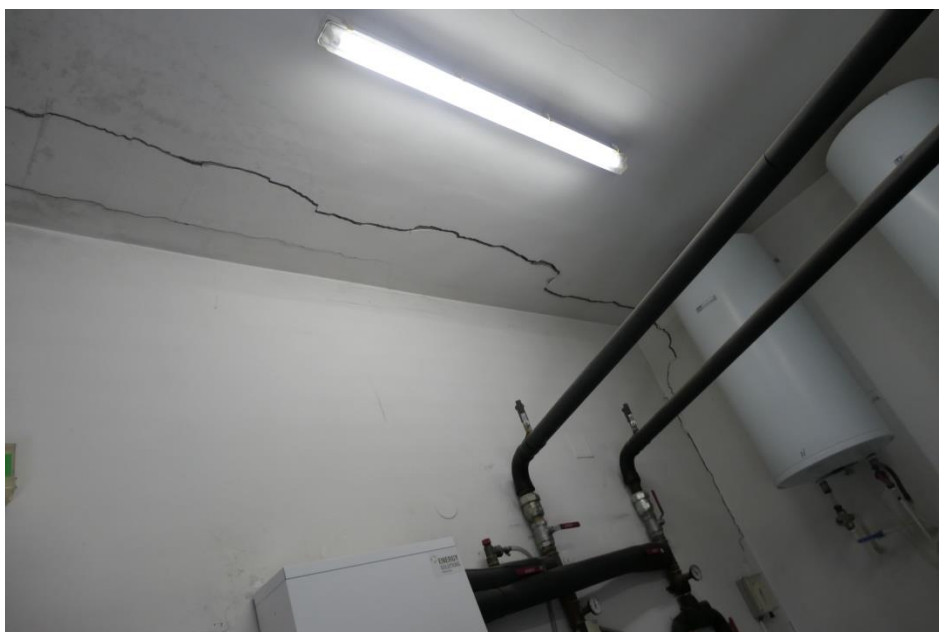
Se manifiesta también por el techo de la planta inferior.

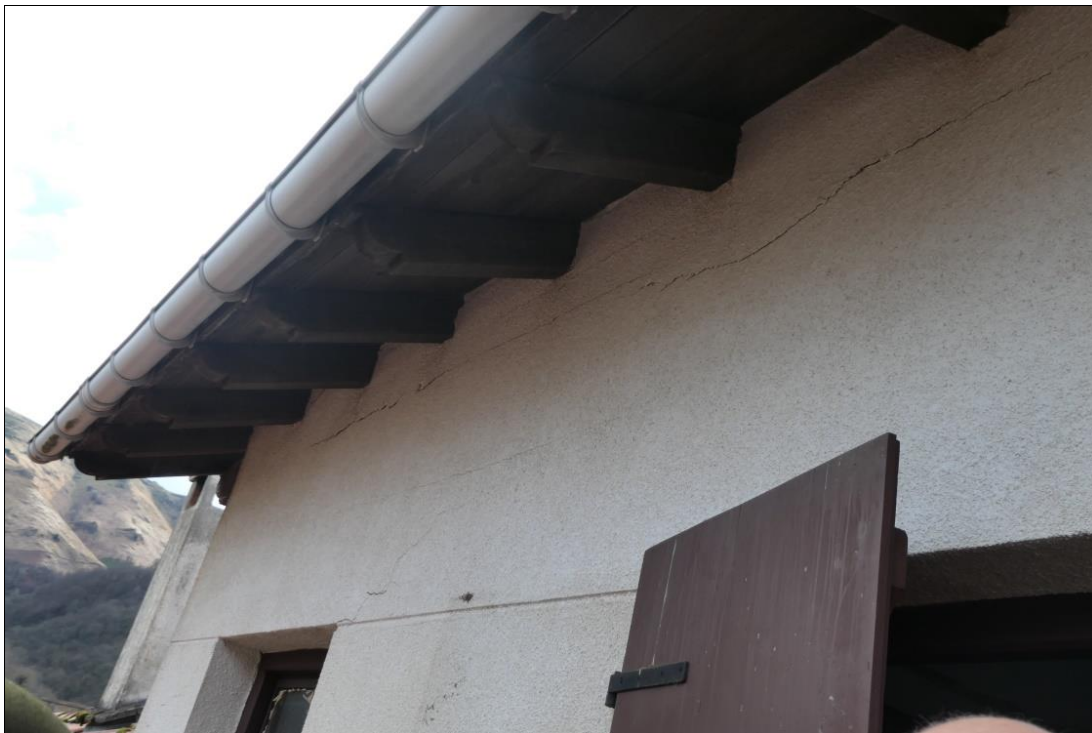
En la fachada norte por encima del forjado última planta bajo el alero se produce una fisura horizontal .

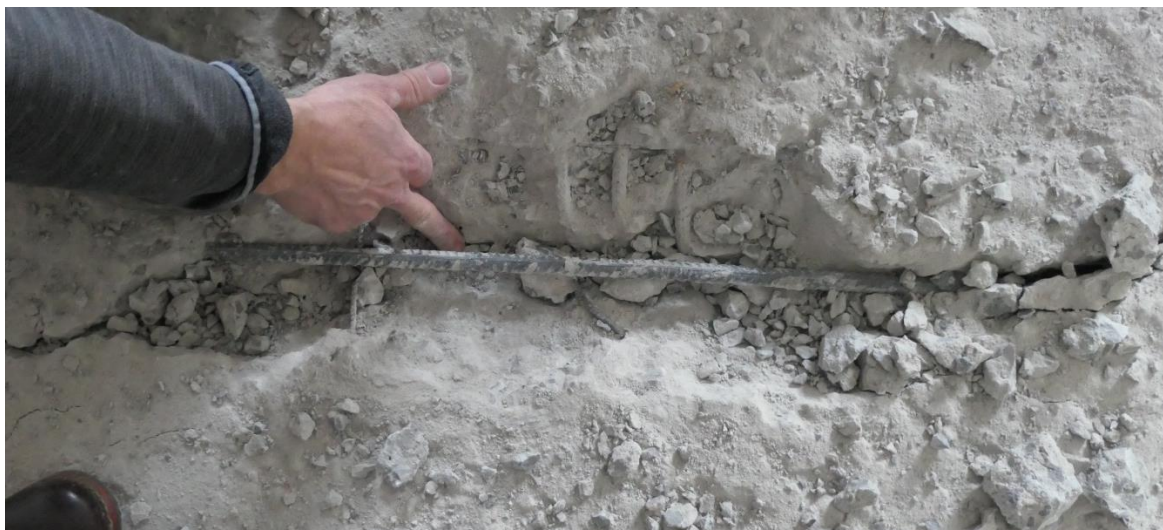
En la foto inferior se ha descubierto esta la fisura en este punto que se encuentra abierta hasta una profundidad de 3-4 cm. coincidente con el espesor de la capa de compresión fracturada a lo largo de toda la grieta.

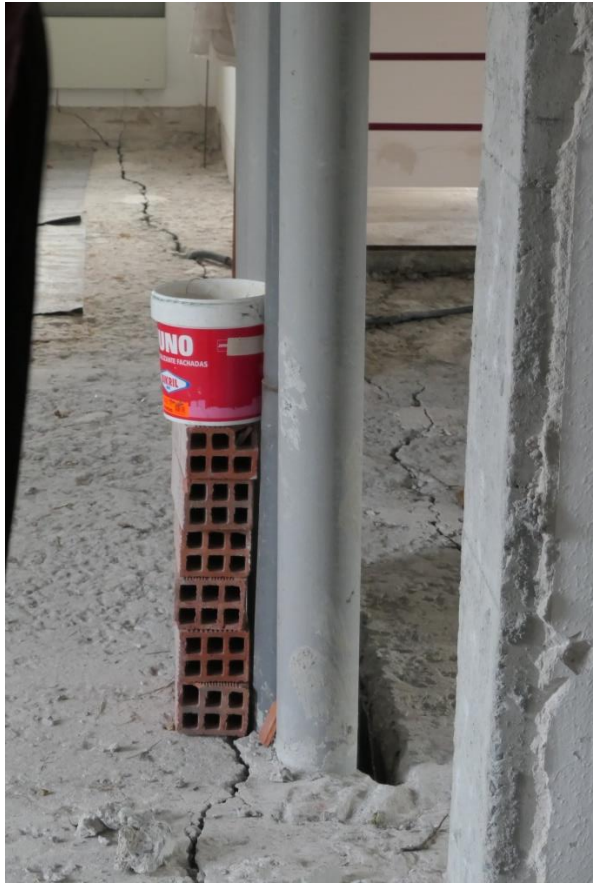
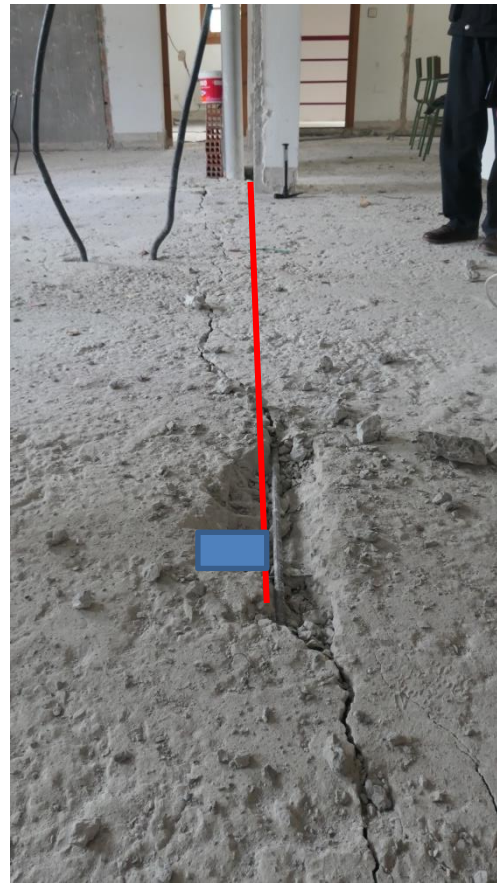
En esta línea débil se producen discontinuidades por pasos de instalaciones.

Y desalineaciones en pilares. (la línea roja indica la línea de placa anclaje en pilar 17 que debería coincidir con la cara derecha del pilar 18

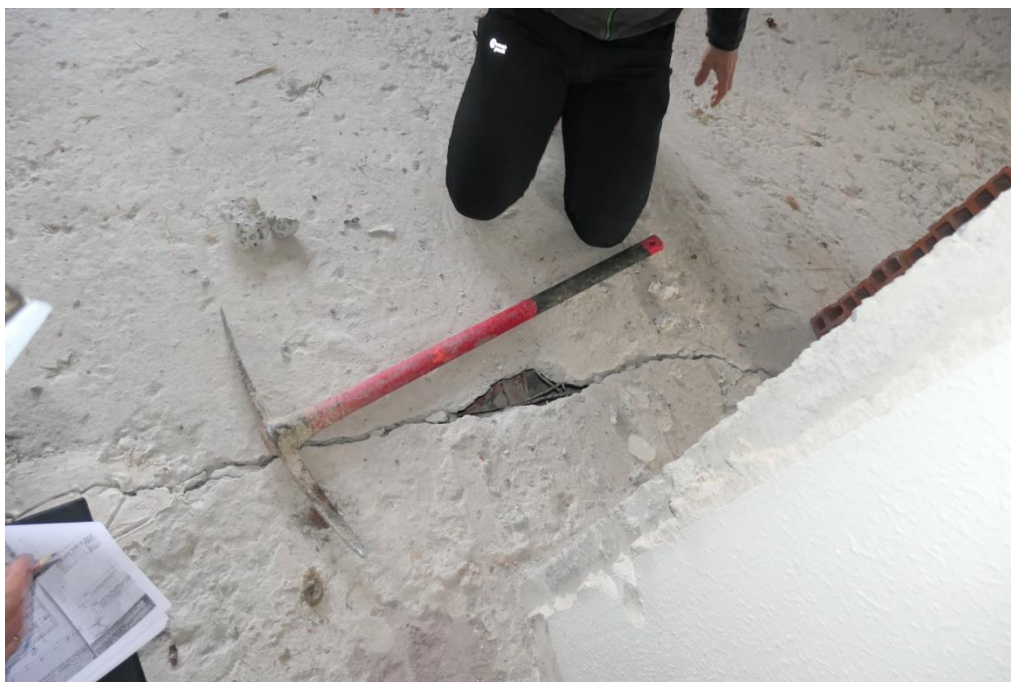
Se descubre este punto para comprobar la ausencia de viga y comprobar que la fisura-grieta siempre discurre hacia el norte de la alineación pilares coincidiendo con el vano largo.

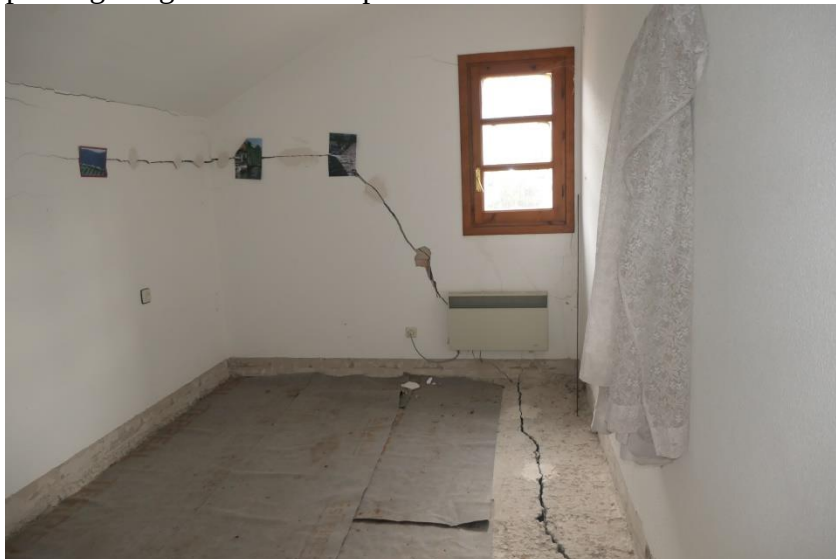
Los cierres de dormitorios que quedan detrás de las escaleras se apoyan sobre el forjado (pared izquierda y frontal de la fotografía). Se trata de un elemento deformable que prolonga la grieta del suelo por estas fachadas

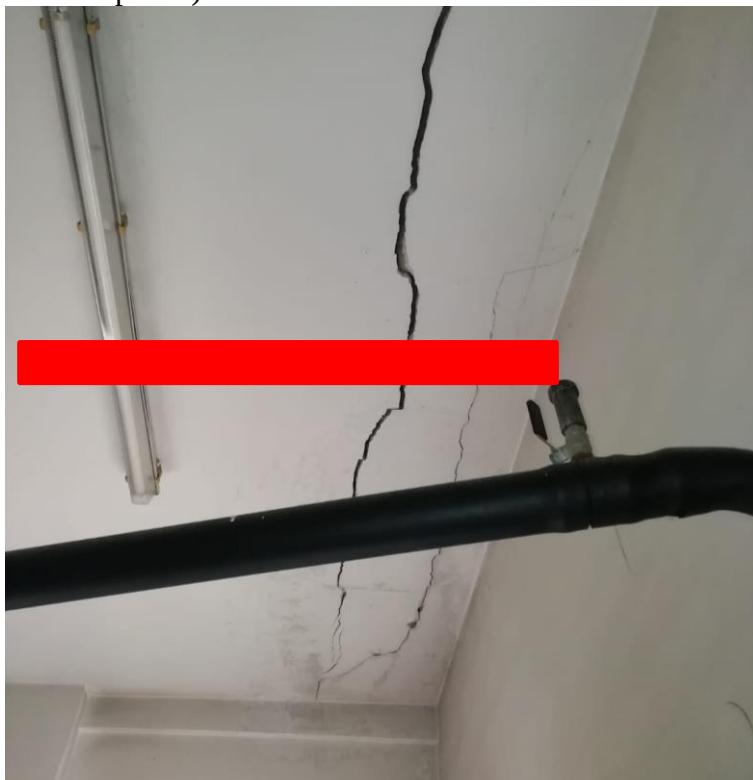
La misma grieta vista desde el techo se observa que se cierra sobre la fachada lateral del edificio que sí que descansa sobre el terreno. (Se indica la posición aproximada del cierre superior).

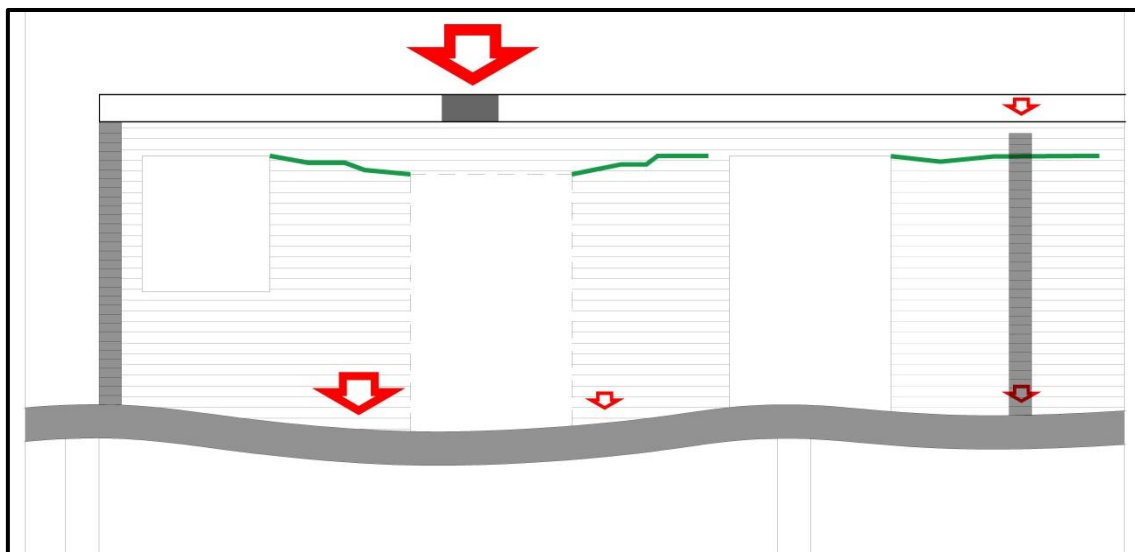
Sobre la fachada norte descansa una viga 50\*25 a través del zuncho y parcialmente coincidente con el hueco de puerta de balconera de la cocina, en esta zona la fachada está especialmente deteriorada.

A continuación se representa de manera aproximada la transmisión de cargas a través de la fachada hasta la viga inferior y su deformada que explican el agrietamiento de esta zona.

Forjado Superior y deformación viga inferior con esquema de fisuras-grietas horizontales por descenso viga.
