## INFORME DESPERFECTOS DE CIUDAD DEPORTIVA ARTICA ARTICA (NAVARRA)

Ayuntamiento de Berrioplano.

INFORME.JUNIO.2020

09014 CIUDAD DEPORTIVA ARTICA

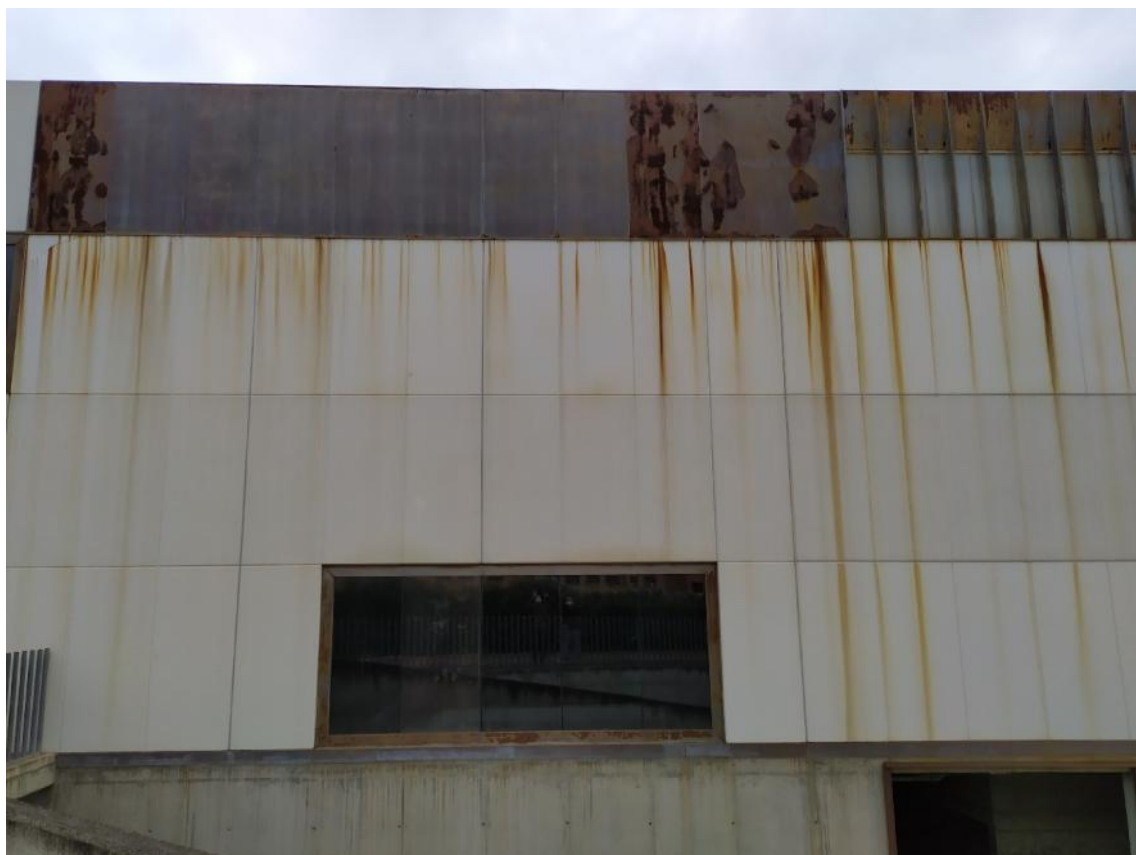
Vista la situación actual, el barniz se está desprendiendo de su base por lo que aparece el color blanquecino, llegando a exfoliarse manualmente, y haya donde se ha desprendido, el acero presenta un aspecto oxidado irregular. Consideramos que la causa es que no se ha llegado a frenar correctamente dicha oxidación del acero corten, mediante el pasivante, antes de la aplicación del barniz, por exceso o por incumplimiento de los plazos de aplicación.

Estado de fachada suroeste

Consideramos que la solución es hacer desaparecer la capa de barniz mediante un lijado. Posteriormente, se deberá esperar a que el proceso de oxidación quede paralizado, antes de pintar las zonas afectadas en la fachada de panel prefabricado.

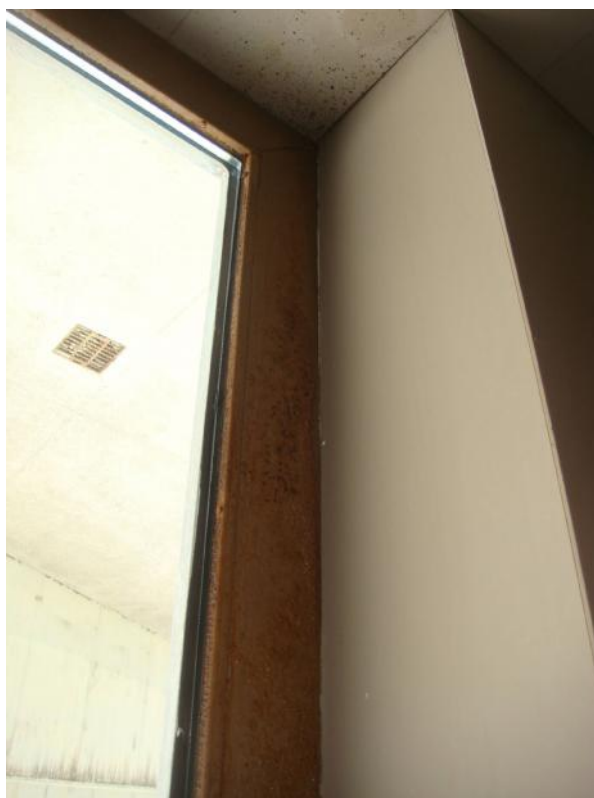
Detalle de levantamiento de barniz

Estado interior de las carpinterías de acero corten

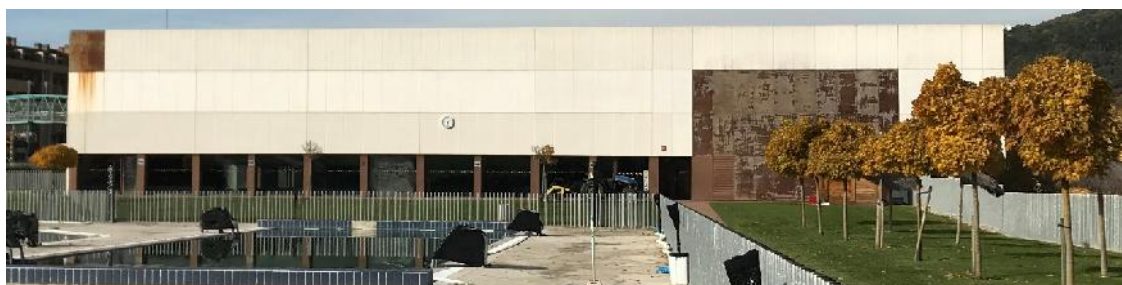
Este desperfecto, lleva asociado una serie de escorrentías de óxido en la fachada, las cuales deben de limpiarse.

Fachada sureste

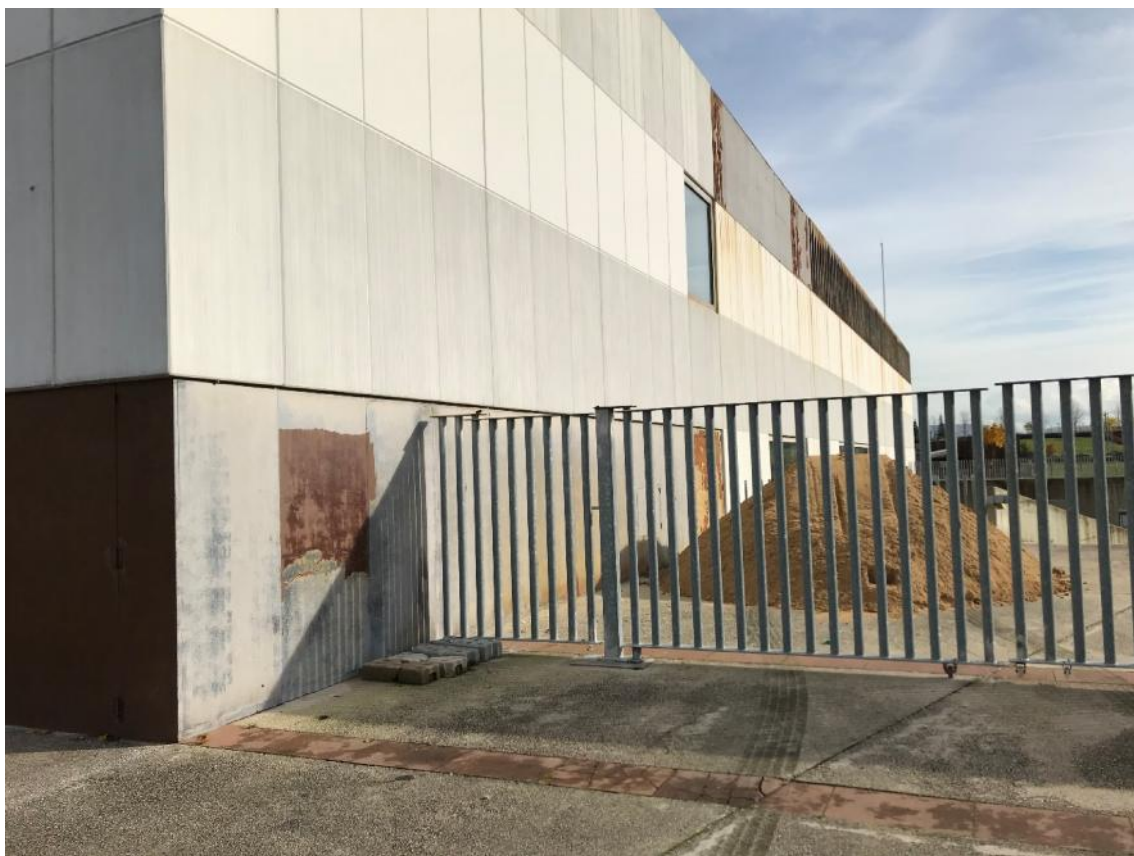
Fachada Suroeste afectada

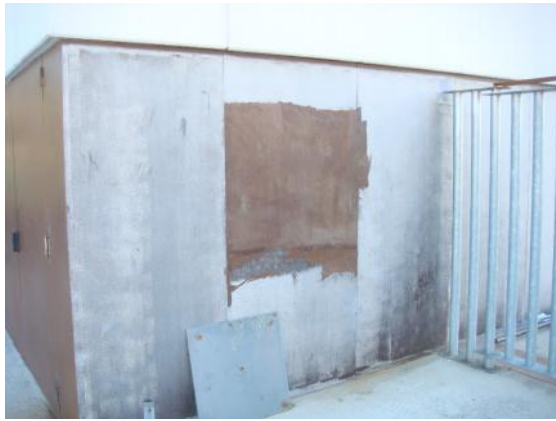
Vistas las pruebas realizadas y una vez eliminado el barniz, aparece el acero corten con una textura aceptable y con su aspecto natural de oxidación.

Muestra lijada

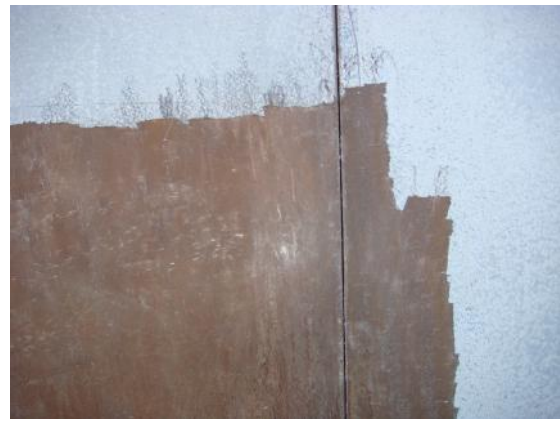
Aspecto final del acero corten lijado

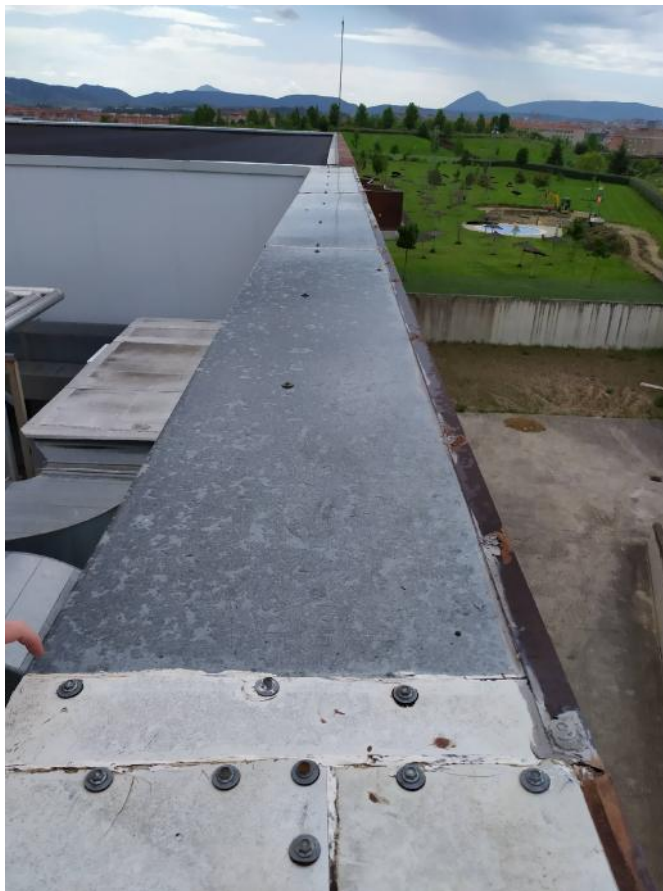
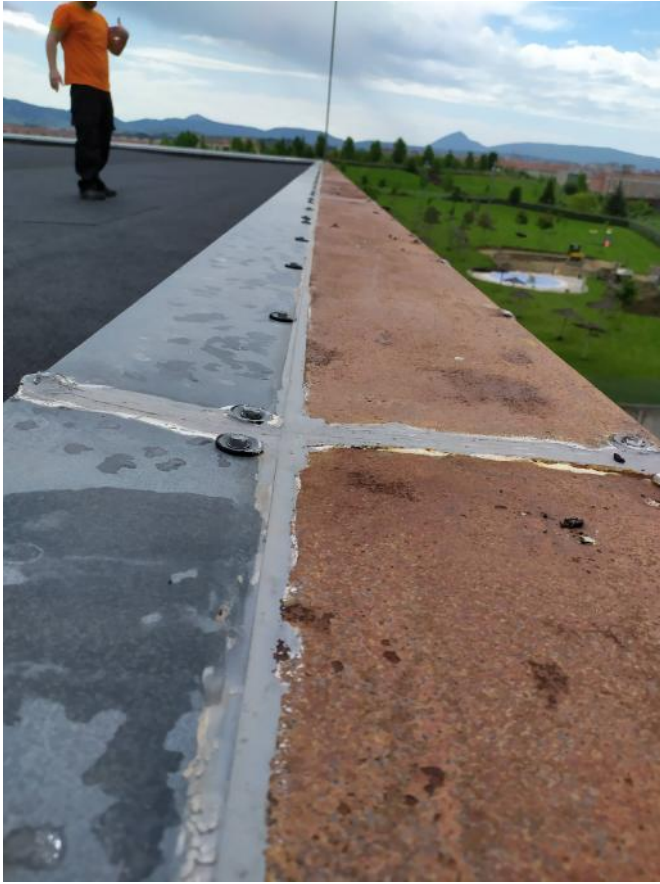
- Albardilla en coronación de fachada, en todo el perímetro de la cubierta la albardilla metálica colocada tiene uniones, fijaciones, sellados, y pendientes mal ejecutados que provocan la infiltración de agua al edificio.

Para eliminar las manchas de óxido en fachada, y las entradas de agua en el polideportivo, se instalará una albardilla nueva por todo el perímetro de la cubierta, un vierteaguas nuevo frente al policarbonato de la fachada sobre una tela asfáltica autoprotegida que remate los encuentros con paramentos verticales, y una mediacaña con una tela asfáltica autoprotegida en encuentro entre panel sándwich y solera de hormigón en cubierta.

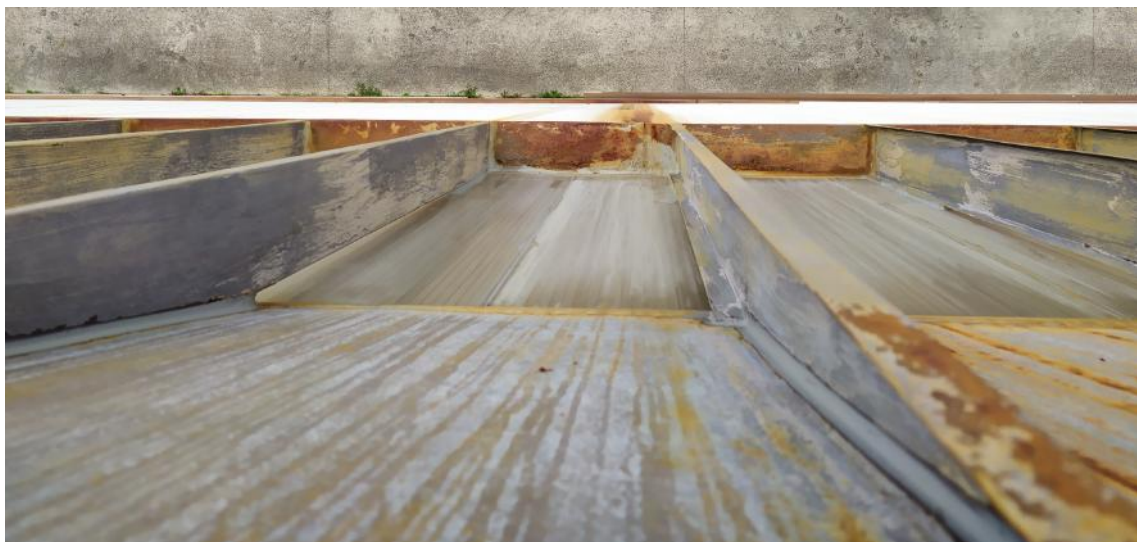
- Vierteaguas frente a lucernario de policarbonato, las uniones entre el los vierteaguas están abiertas, lo que provoca que el óxido se haya transferido a la fachada, además las pendientes de estos elementos no evacuan el agua hacia el exterior lo que provoca infiltraciones.

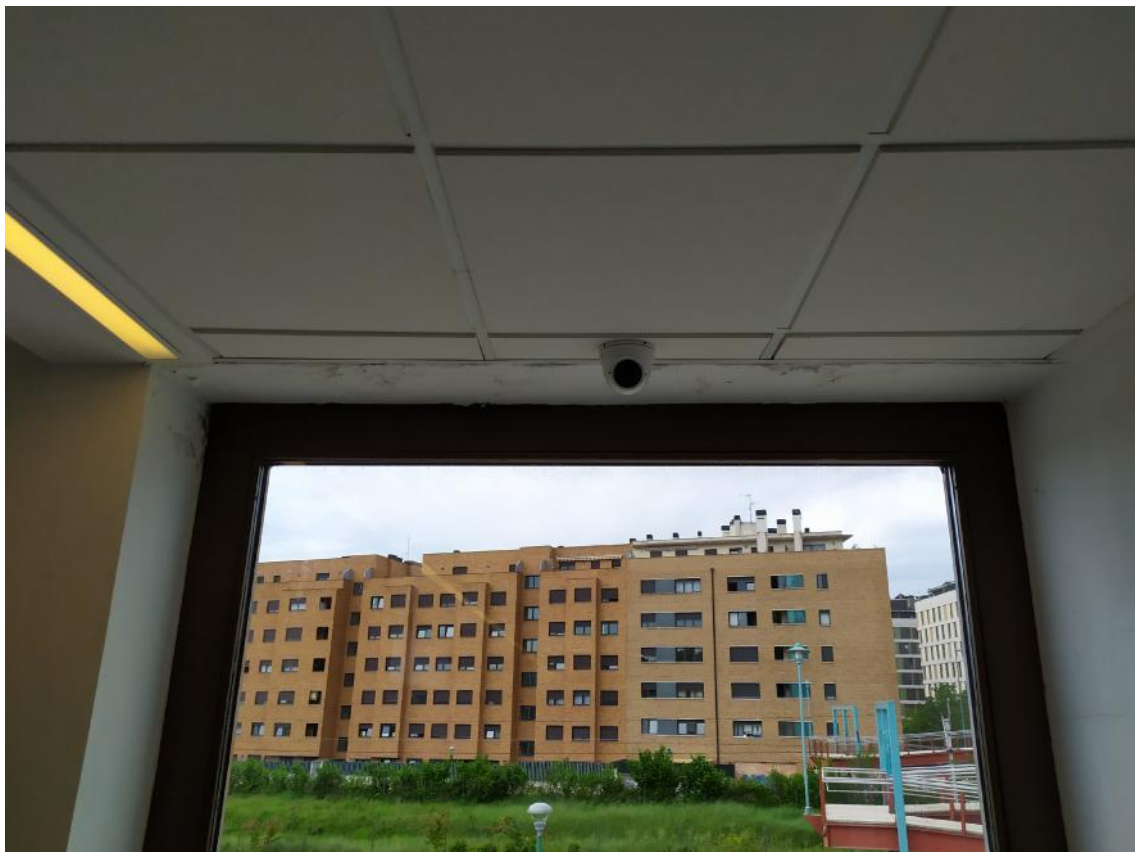
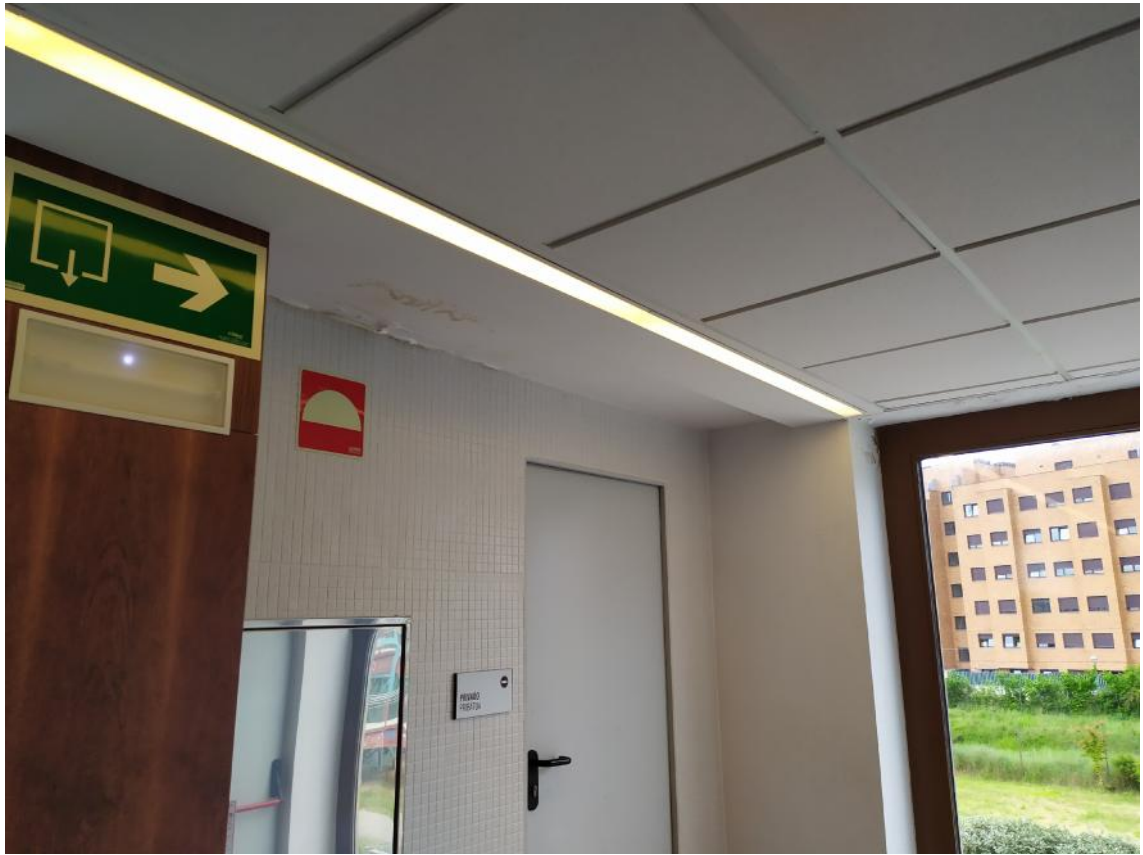
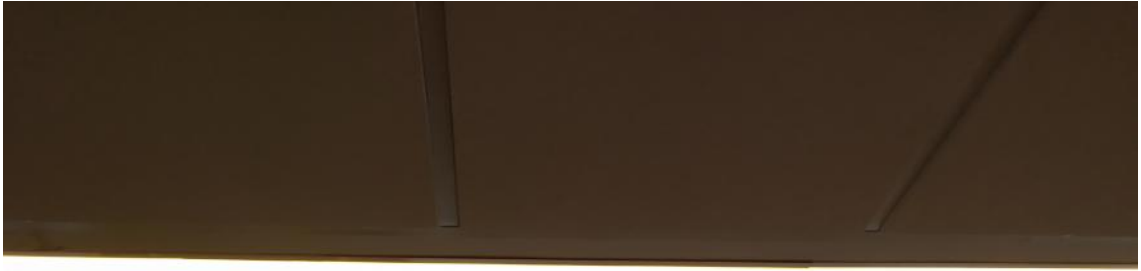
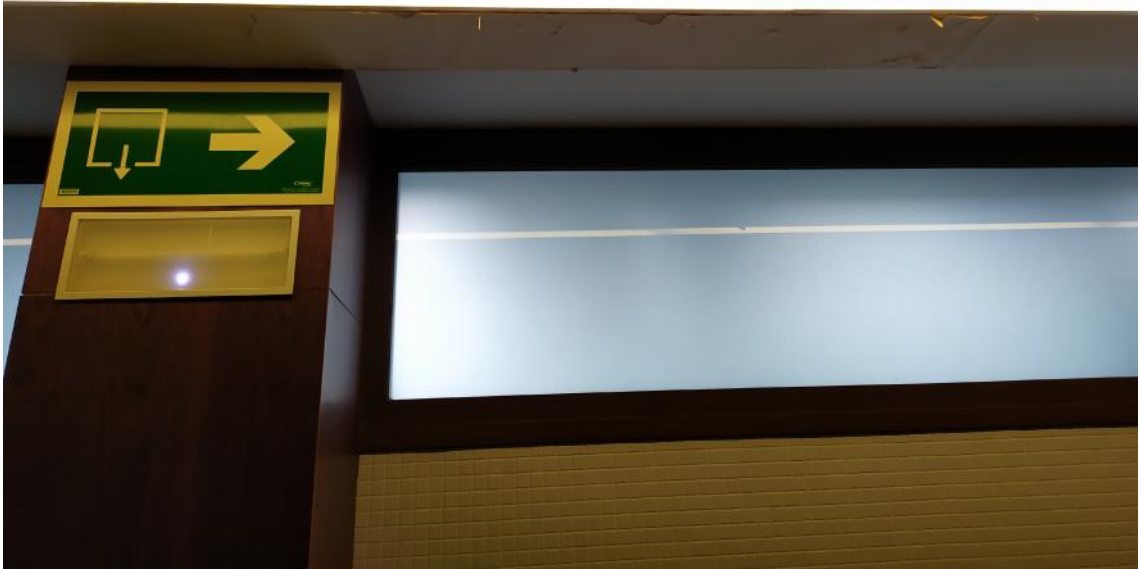
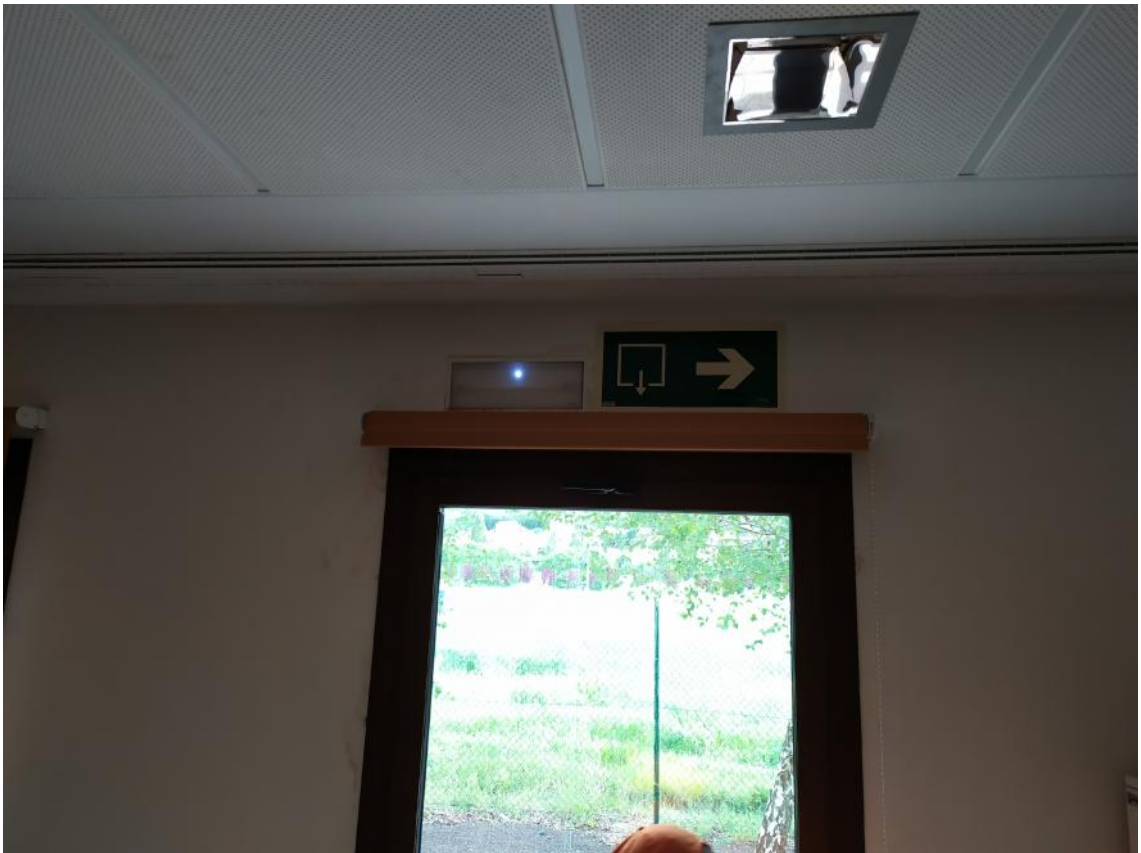
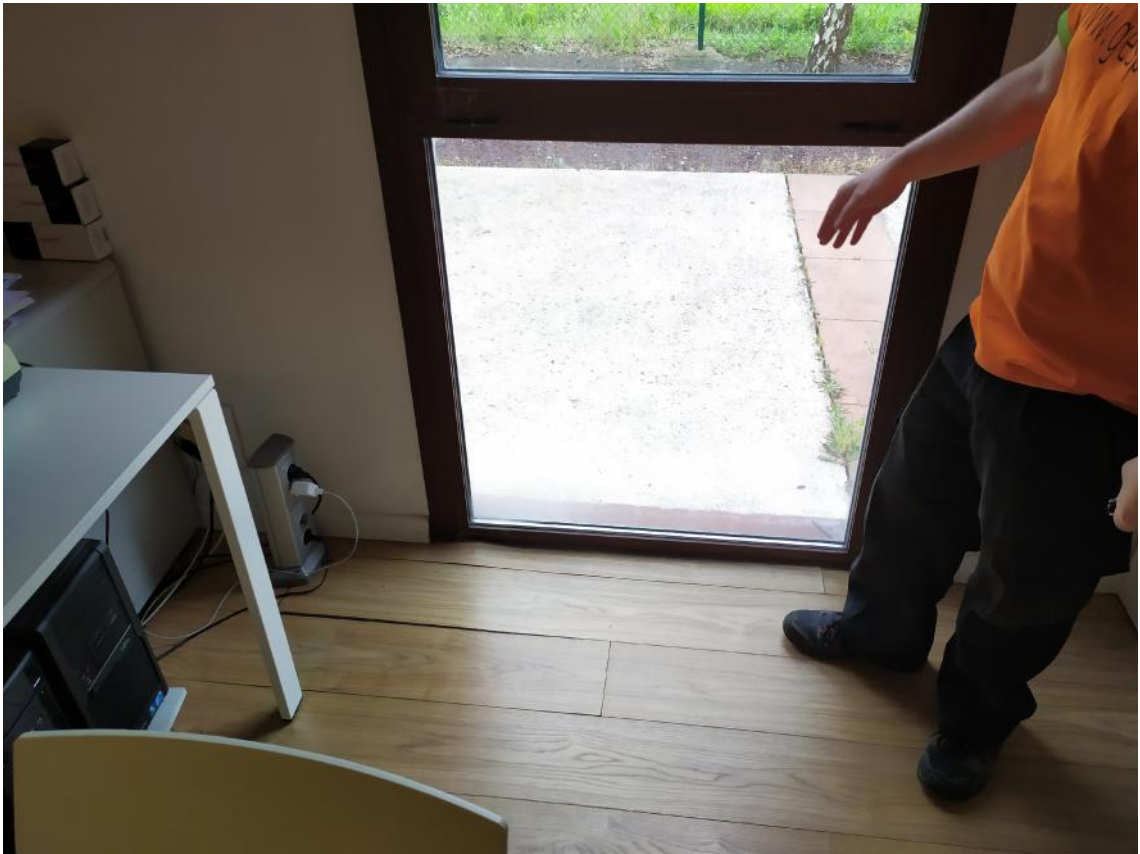
Se identifican humedades en el edificio, que se repararán una vez solventado el origen de la infiltración.

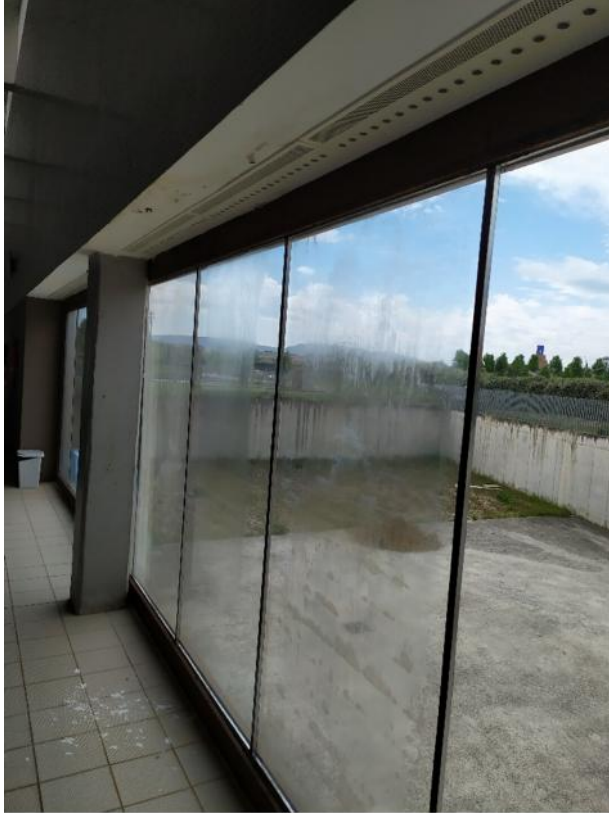
La cámara aislante del vidrio del ventanal de la fachada suroeste está empañado, el motivo por el cual en la cámara aislante se han producido condensaciones es debido a un defecto de fabricación, o mala instalación o manipulación, habiéndose roto el sellado hermético perimetral. La ventana no está cumpliendo su función aislante, por lo que se recomienda reemplazarlo por uno nuevo.
