PROYECTO DE EJECUCIÓN · REHABILITACIÓN DE LA GUARDIA DEL "EDIFICIO DE VESTUARIOS", "ILARGI" Y "BELAGOKA" EN EL CENTRO SAN FRANCISCO JAVIER

PROYECTO DE EJECUCIÓN · REHABILITACIÓN DE LA CUBIERTA DEL "EDIFICIO DE VESTUARIOS", "ILARGI" Y "BELAGOKA" EN EL CENTRO SAN FRANCISCO JAVIER

PROYECTO DE EJECUCIÓN - REHABILITACIÓN DE LA CUBIERTA DEL "EDIFICIO DE VESTUARIOS", "ILARGI" Y "BELAGOA" EN EL CENTRO SAN FRANCISCO JAVIER

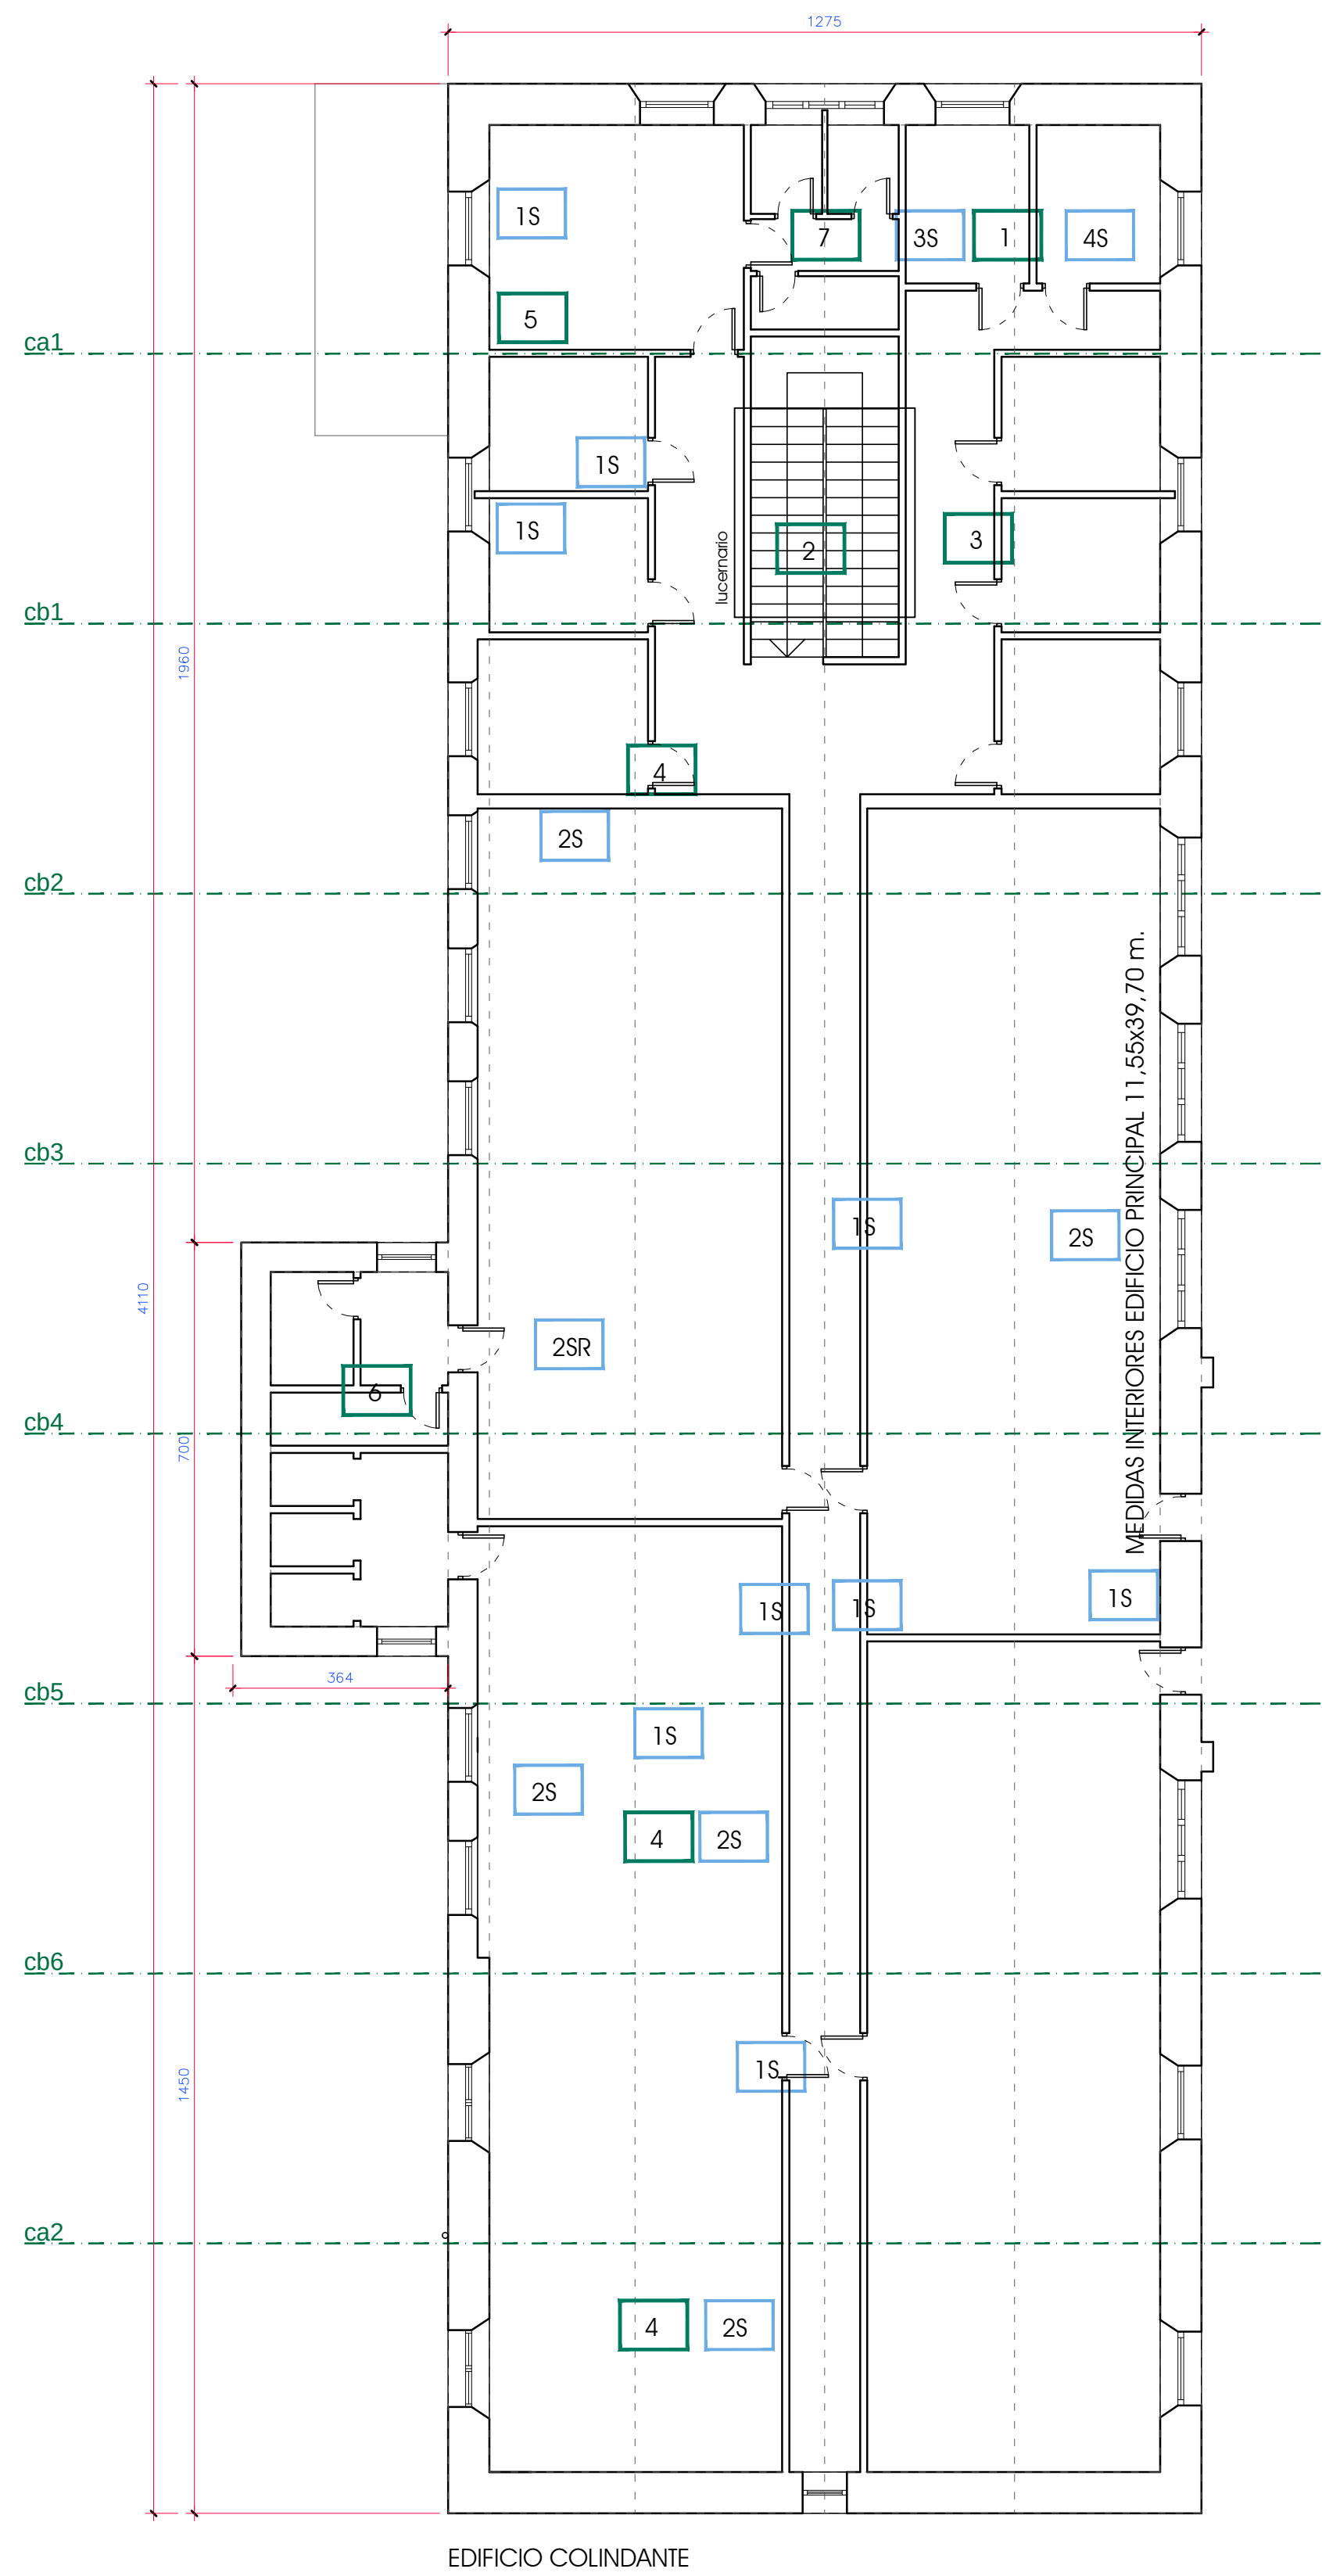
PLANTA PRIMERA

- N.S. Numero de solivos que se observan afectados
- N.SR. Numero de solivos que se observan rotos
- 1 Viga rota por entrada de agua. Cambiar viga y reparar entrada de agua
- 2 Viga en lucernario en mal estado. Cambiar viga y reparar entrada de agua
- 3 Viga afectada por la humedad a revisar. Cambiar o tratar y reparar entrada de agua
- 4 Viga en salida a cubierta en mal estado. Reparar o cambiar. Reparar salida a cubierta y entrada agua.
- 5 Cabeza cercha con humedades, revisadas. madera afectada parcialmente, limpiar y tratar.
- 6 Estructura de este anexo muy deteriorada por entrada de agua. Se proyecta su sustitución completa.
- 7 Zona de entablado en muy mal estado, Cambiar todo
