## MEMORIA VALORADA

### ACTUACIONES EN COLEGIO INFANTIL 3-6 AÑOS (PARVULARIO). PERALTA

J. Ignacio González Martín, arquitecto técnico. C/ La paz, 16. 31360 FUNES - NAVARRA. E-mail: [inaki@coatnavarra.org](mailto:inaki@coatnavarra.org)

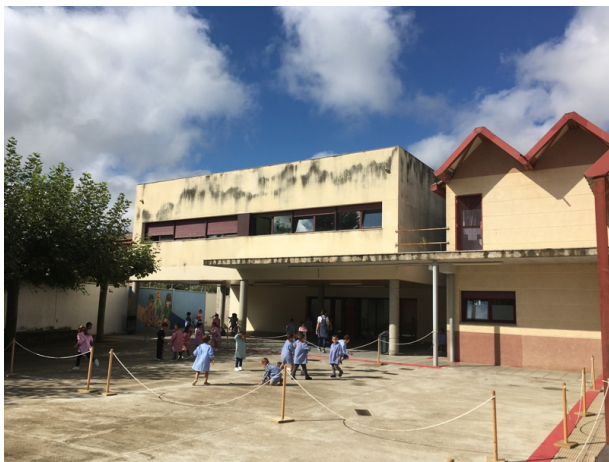
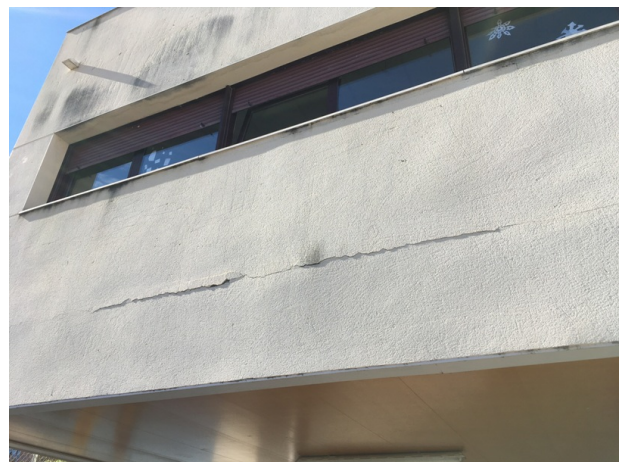
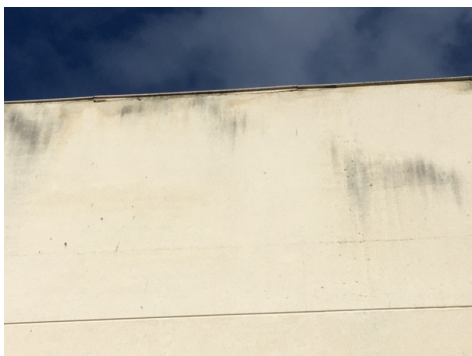
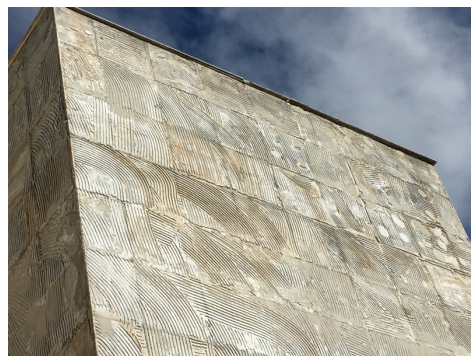
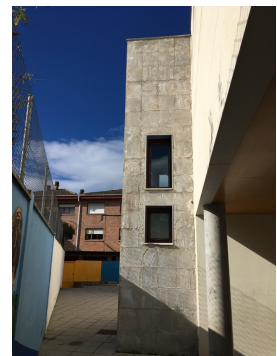
Por el exterior del edificio, se puede apreciar que, en el edificio sur, de más reciente construcción, la fachada de mortero monocapa se encuentra muy deteriorada con patologías de humedad, así como grietas y desconchados del mortero.

Además, como se puede apreciar en la fotografía, la albardilla de coronación de la fachada (aparentemente de hormigón polímero), ha sufrido movimientos que han repercutido también en el revestimiento y a acentuar los problemas de humedad. Asimismo, se puede comprobar

un volumen en el edificio que corresponde con las escaleras que en su día disponía de un revestimiento cerámico y que en el momento de la visita se encuentra totalmente desprendido.

- Se procederá al enfoscado hidrófugo maestreado y fratasado de 20 mm., de espesor con mortero de cemento y arena de río, en el volumen de la escalera que anteriormente estaba revestido de cerámica, dejándolo preparado para un acabado posterior.
- Colocación de albardilla de chapa metálica de acero lacado de 1,5 mm de espesor y 35 cm. de desarrollo, con goterón, recibida con masilla de poliuretano sobre base de albardilla existente. Previamente se deberán sujetar las piezas existentes que queden sueltas.
- Pintura pétreo par fachadas a base de resinas de polimerización acrílica, aplicada con rodillo sobre la fachada del edificio sur, previa preparación con capa de plaste exterior aplicada sobre la base de mortero monocapa y sobre la base de mortero del volumen

de las escaleras. Se procederá a la reposición de los elementos sueltos del revestimiento, sellado de grietas, etc ... antes de su acabado final.

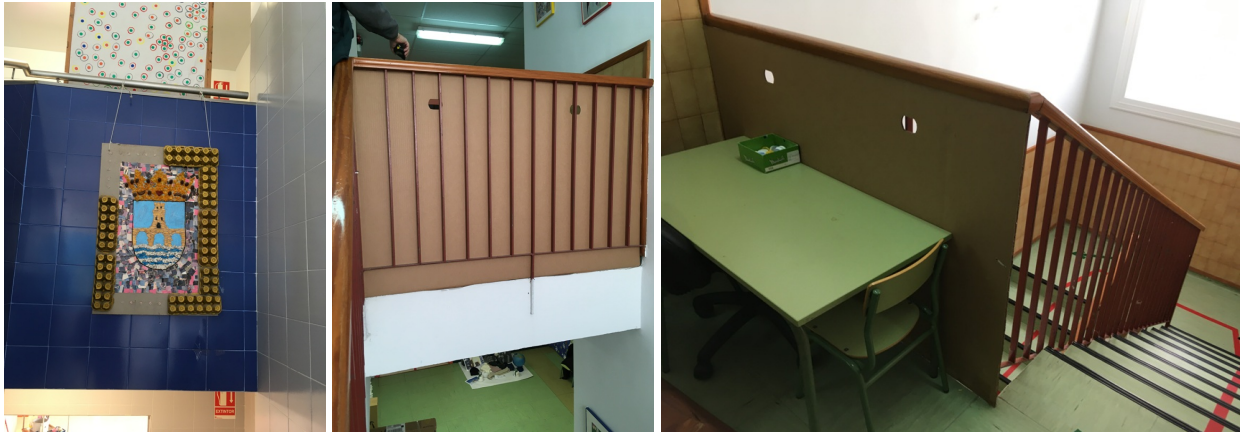
Ya en el interior del edificio, se encuentra en uno de los antepechos de las escaleras que el revestimiento cerámico se encuentra totalmente suelto con riesgo de caída a los usuarios. Tanto en este mismo punto, como en la otra escalera de las instalaciones, por parte de la concejal de educación, como por la directora del centro, se transmite la preocupación por la seguridad para los alumnos, que en alguna ocasión han encontrado subidos a una silla o una mesa al borde de la barandilla con el consiguiente riesgo de caída por las escaleras, por lo que se deberá poner algún elemento de protección mayor al existente.

- Picado del revestimiento del antepecho de las escaleras formado por baldosas en formato 20x20 desprendidas en parte del soporte, y posterior reposición con formato igual al existente con cemento cola.

- Para eliminar el riesgo de caídas en las escaleras, se plantea la colocación de una mampara fija de perfilera de aluminio, lacada, de medidas 165x265 cm., sujeta a perfil superior y a suelo y posterior acristalamiento con juntas de EPDM con vidrio de seguridad translucido 6+6. Para una correcta sujeción de la mampara en su parte superior y debido a que la estructura del edificio no permite su sujeción directa a la misma, se plantea la colocación de un perfil superior de acero lacado 60.60 mm y 3,0 m de longitud encarcelado en las paredes al que poder sujetar la mampara.

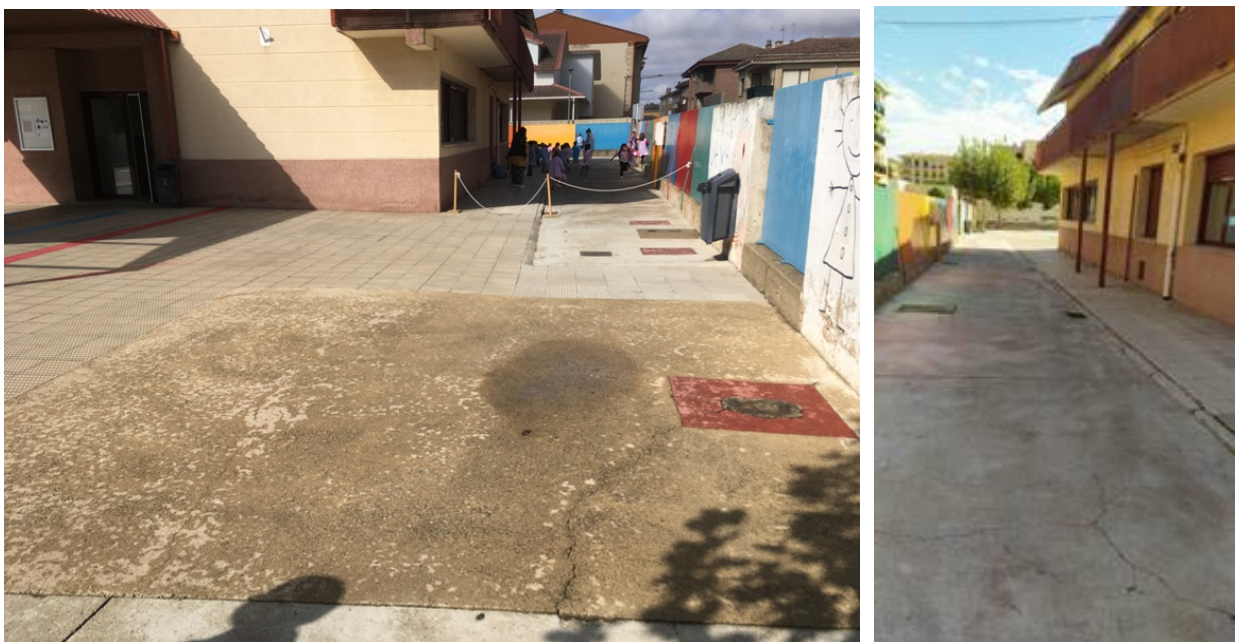
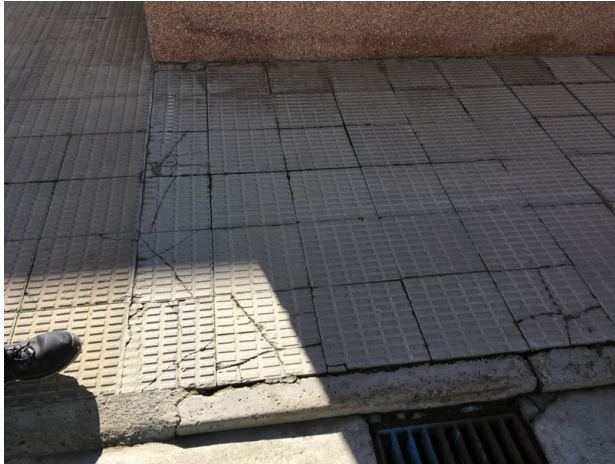
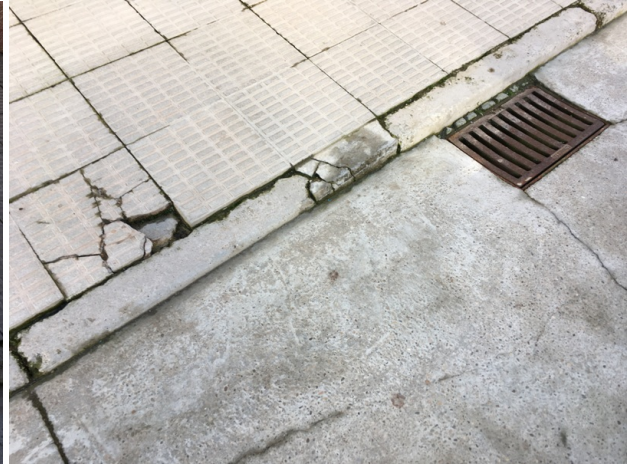
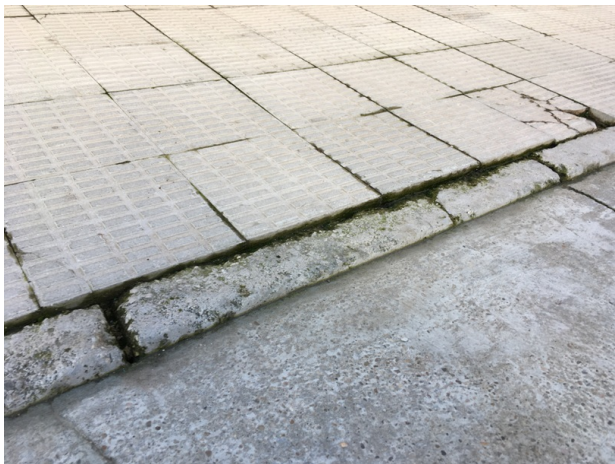
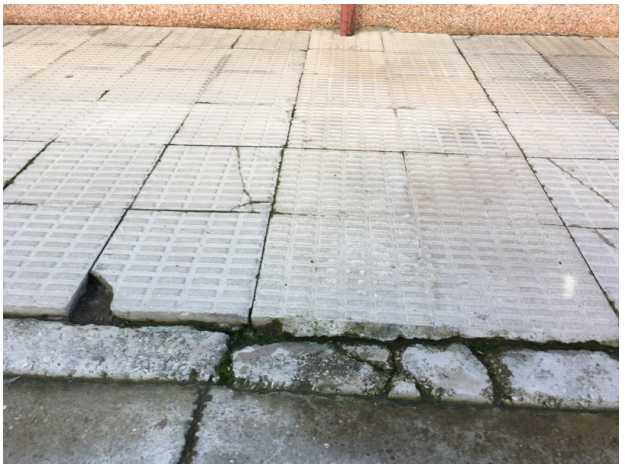
Por el exterior del edificio, se observa en la zona del porche y lateral del edificio sur una zona pavimentada con baldosa hidráulica muy deteriorada, con baldosas rotas con piezas sueltas, bordillos hundidos y partidos, etc... causados muy probablemente por maquinaria pesada en labores de mantenimiento. Según comentan desde el colegio, los alumnos extraen trozos de baldosa con el consiguiente peligro para la seguridad, por lo que urge una actuación en esta zona.

- Demolición de la baldosa hidráulica existente por medios mecánicos. Asimismo, se procederá al corte de la solera de hormigón en la zona de actuación para posteriormente proceder al picado de la misma, así como a la demolición de los bordillos de hormigón afectados.

- Colocación de bordillo prefabricado de hormigón de 14x20 cm., sobre base de hormigón HM-20 N/mm<sup>2</sup>. Tmáx. 40 de 10 cm. de espesor.
- Levante y rasanteo de las arquetas, sumideros, etc... existentes en la zona de actuación hasta la cota definitiva, remate superior de la arqueta, colocación de la tapa existente, excavación y retirada de productos.

- Ejecución de pavimento continuo de hormigón impreso, con juntas, de 15 cm de espesor, realizado con hormigón HM-20/B/20/I fabricado en central y vertido desde camión, extendido y vibrado manual, y fibras de polipropileno; con acabado impreso y color a elegir y capa de sellado final con resina impermeabilizante.

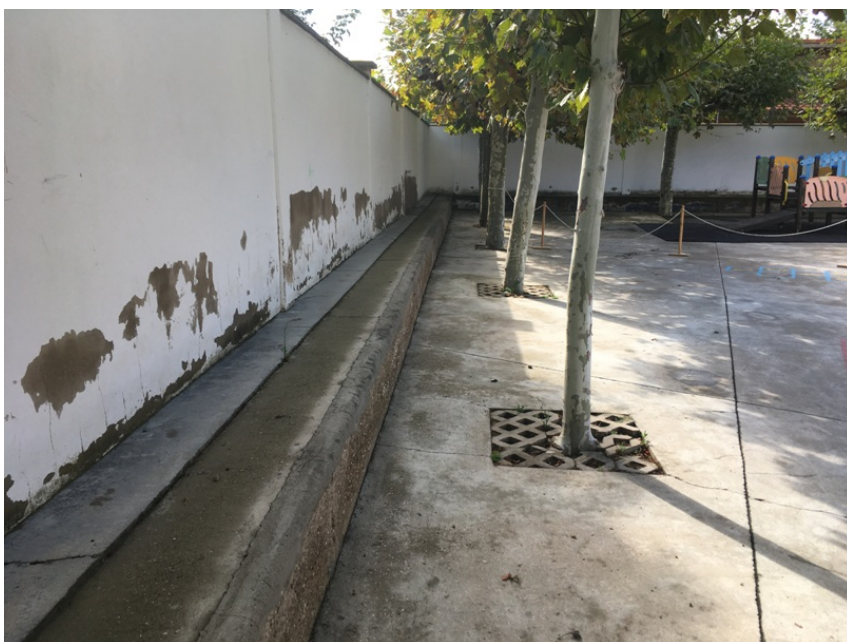
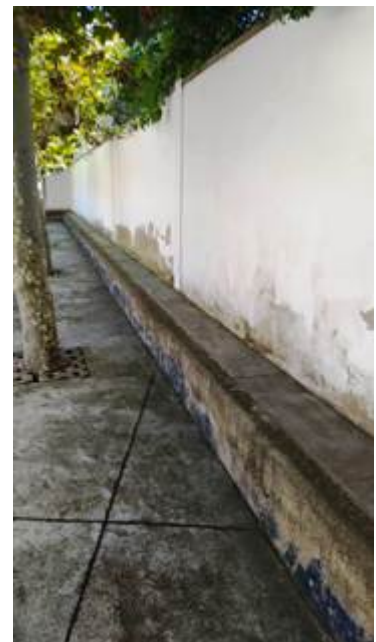
También en el exterior del edificio, existe una zona que supone el medianil del colegio con las parcelas colindantes, al sur y al este, que dispone de una bancada muy utilizada por los padres de los alumnos que esperan a la salida o para diversas actividades. En dicha bancada se forman grandes charcos con las lluvias por no disponer de la correcta pendiente de evacuación que imposibilita su uso en muchos días.

Igualmente, en esa zona se puede apreciar que en la pared medianil hay grandes zonas de desconchados de pintura por la humedad que se filtra de las parcelas colindantes, bien por el

riego, bien por la lluvia. Se ha tratado de pintar en varias ocasiones, pero la humedad siempre sale y se vuelve a desconchar. Por parte de la concejalía de educación, se transmite que una demanda recurrente por parte de la Asociación de Padres es poder habilitar esos medianiles para, en primer lugar solucionar los problemas de humedad, y además que puedan ser funcionales para diversas actividades como pintado de murales, etc... Se solicita una solución a este problema.

Dado que los problemas de humedad en el medianil exterior tienen muy difícil solución, no se cuenta con eliminar la humedad, sino poder habilitarlo colocando un paramento delante del medianil con la suficiente separación para evitar transmisiones de agua, facilitar la ventilación y evacuación de aguas. De esta manera se podrá contar con un nuevo soporte para la realización de murales o las actividades que se pretendan. Asimismo, se plantea revestir la bancada y corregir la pendiente de evacuación para una mayor funcionalidad. Así pues, se plantean las siguientes actuaciones:

- Recrecido con mortero sin retracción para corregir la pendiente de evacuación de la superficie de la bancada. Revestimiento de bancada de anchura variable (entre 45-80 cm aprox.) con remate formado por piezas de gres de 20x30 cm, en borde y baldosa 30x30 en resto, recibido con cemento cola sobre el soporte previo.

- Suministro y montaje horizontal de nuevo soporte /paramento en medianil, formado por paneles prefabricados, lisos, de hormigón armado de 10-12 cm de espesor, acabado liso de color blanco/gris a una cara. Colocación de una pieza de ladrillo caravista frente a las pilastras del medianil como apoyo de los paneles y para crear un hueco de evacuación de aguas, así como piezas especiales y elementos metálicos para conexión entre paneles y sujeción entre paneles y pilastras de medianil. Sellado de juntas con silicona neutra sobre cordón de caucho adhesivo. La colocación en obra de los paneles se prevé con ayuda de grúa autopropulsada y apuntalamientos.
