MEMORIA TÉCNICA VALORADA

REPARACIÓN E IMPERMEABILIZACIÓN DE CUBIERTA

CP LORENZO GOIKOA

AYUNTAMIENTO DE VILLAVA-ATARRABIA

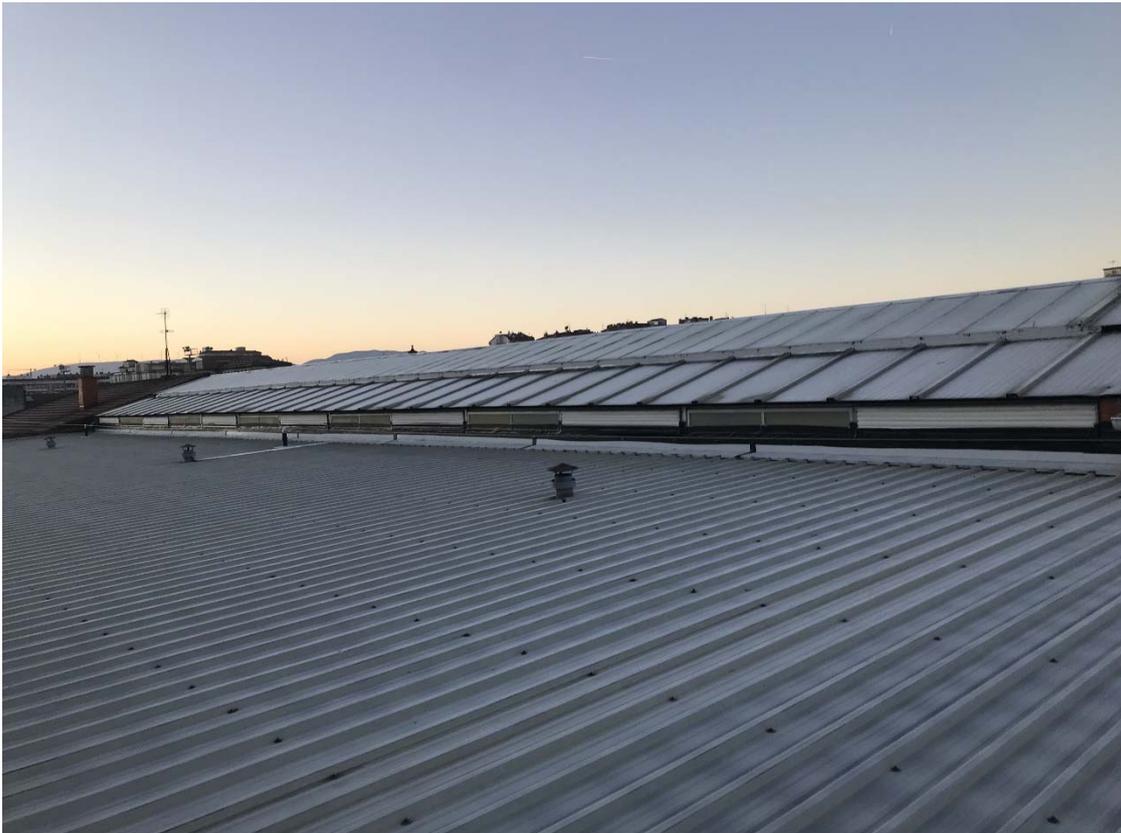
Cubierta de panel sándwich y lucernario de policarbonato sobre cerramiento de perfilera de aluminio.

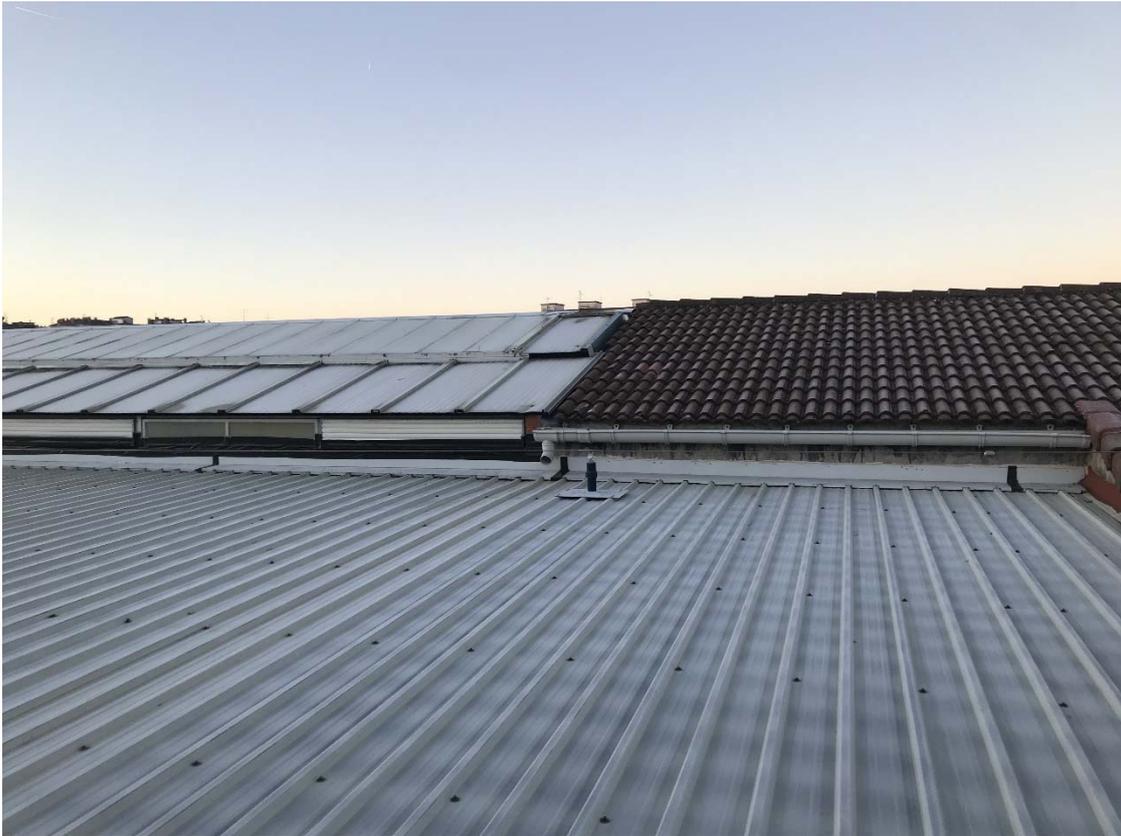
Encuentro entre los tres tipos de cubiertas.

Existen problemas de falta de estanqueidad que se traducen al interior en goteras y filtraciones, que han provocado diversas patologías como la aparición de eflorescencias en el peto de ladrillo que sirve de perímetro interior del lucernario.

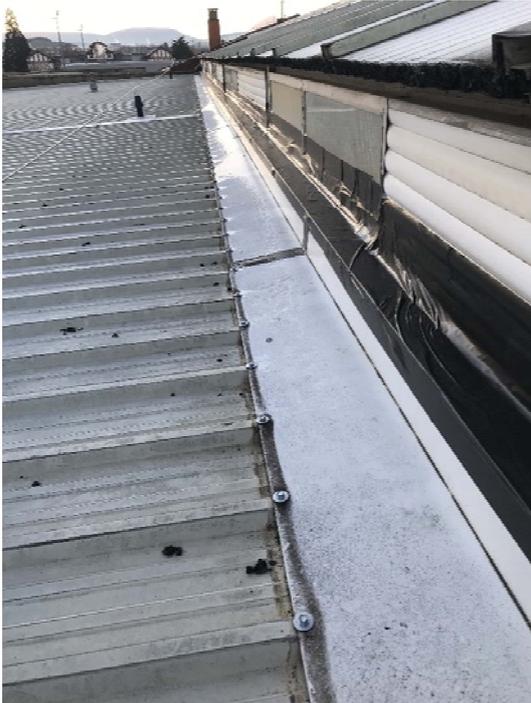
En esta foto puede observarse el remate de aluminio colocado en 2019 y el posterior sellado con cinta (actuación reciente).

Se propone dotar a la unión entre el lucernario y la perfilería vertical perimetral de mayor estanqueidad, con un remate de chapa de acero plegada que evite la entrada de agua. Además se sellará la unión entre las placas de policarbonato que forman el lucernario y se sustituirá la tornillería de anclaje de los paneles de sándwich a la subestructura que los soporta, incorporando arandelas de goma.
