# ANEJO Nº 2 – INFORME INSPECCIÓN ACTUACIONES 2 Y 3

**Obra: “REDES FECALES Y PLUVIALES”  
EN OLCOZ-BIURRUN**

**Fecha: 20-21 de MAYO de 2019  
CLIENTE: SCPSA**

A petición "Servicios de la Comarca de Pamplona SA" se realiza la inspección de colectores existentes, pertenecientes a la red de recogida de aguas fecales y pluviales que discurren por distintas áreas seleccionadas por parte de cliente, situadas en las localidades de Olcoz y Biurrun (Navarra)

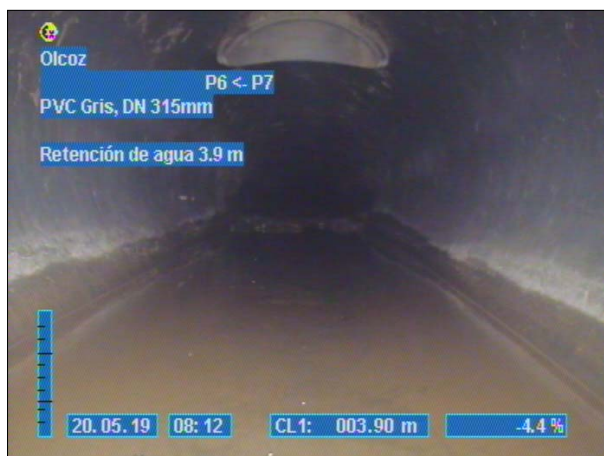
Retención de agua 3.9 m

Fotografía: 2b  
 3,9m, Retención de agua 3.9 m

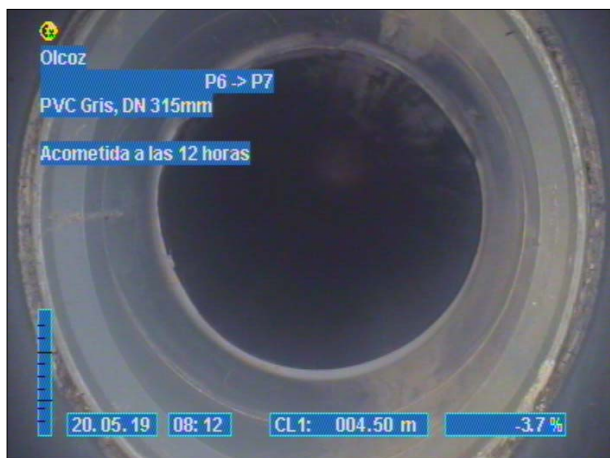
Acometida a las 12 horas

Fotografía: 3b  
 4,5m, Acometida a las 12 horas

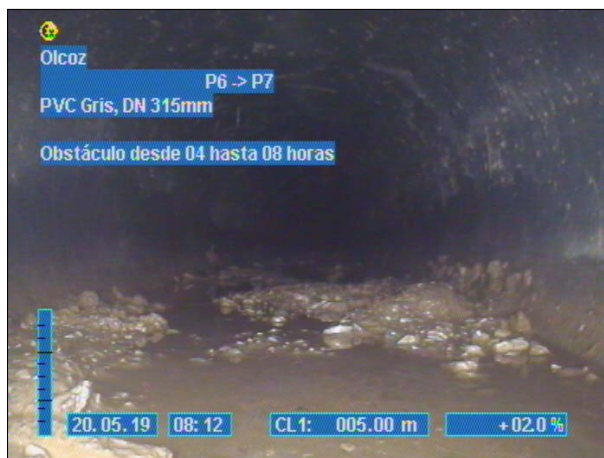
Obstáculo desde 04 hasta 08 horas

Fotografía: 4b  
 5m, Obstáculo desde 04 hasta 08 horas

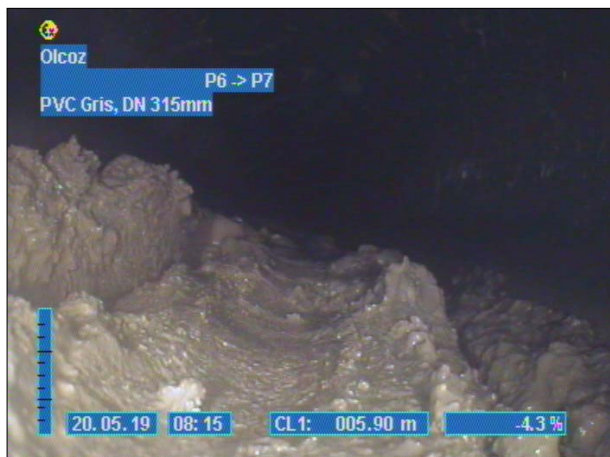
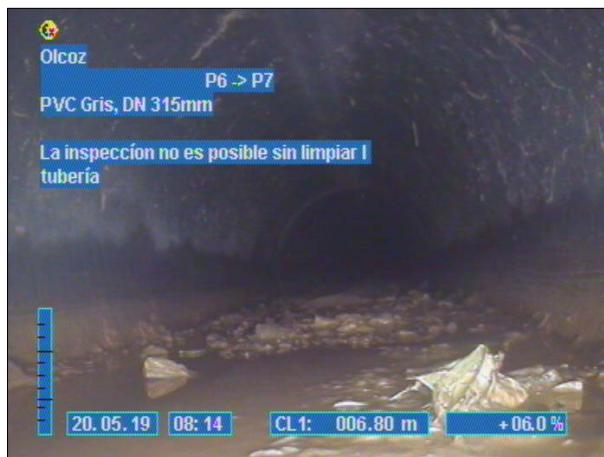
La inspección no es posible sin limpiar l tubería

Fotografía: 5a  
 6,8m, La inspección no es posible sin limpiar l tubería

Fotografía: 5b  
 6,8m, La inspección no es posible sin limpiar l tubería

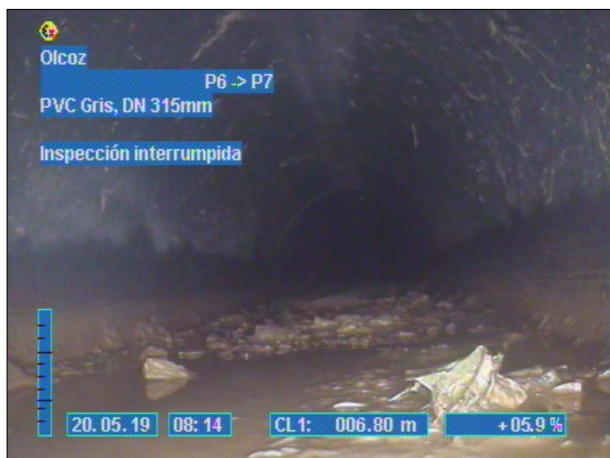
Inspección interrumpida

Fotografía: 6b  
 6,8m, Inspección interrumpida

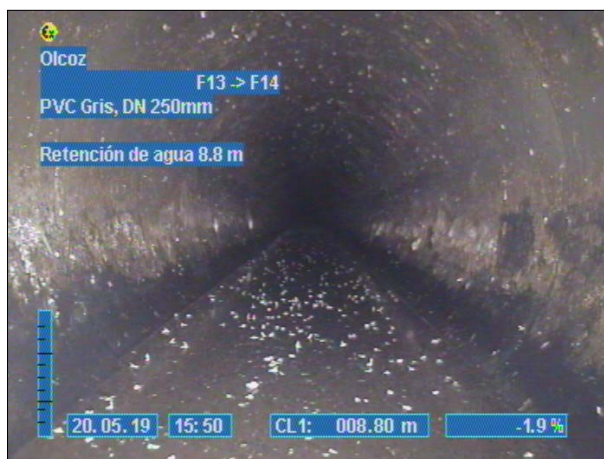
Retención de agua 8.8 m

Fotografía: 201b  
 8,8m, Retención de agua 8.8 m

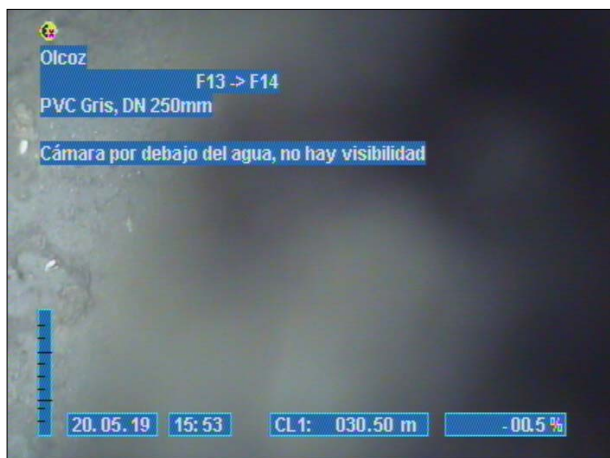
Cámara por debajo del agua, no hay visibilidad

Fotografía: 202b  
 30,5m, Cámara por debajo del agua, no hay visibilidad

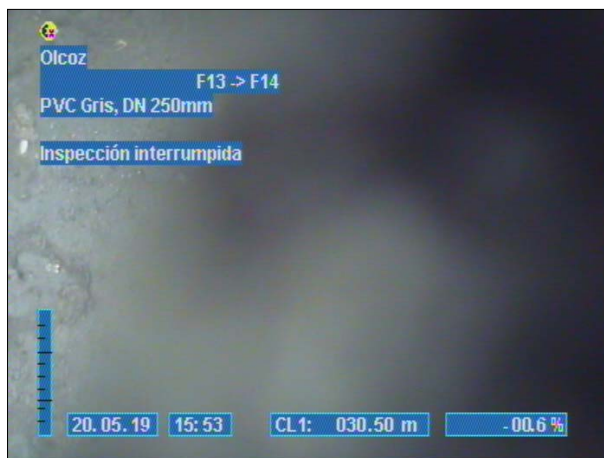
Inspección interrumpida

Fotografía: 203b  
 30,5m, Inspección interrumpida
