## PROPUESTA DE INTERVENCIÓN/RESTAURACIÓN EN LAS ESTELAS FUNERARIAS DEL AYUNTAMIENTO DE TAFALLA

FICHA Nº: 1  
PIEZA: Cruz rogativa  
FECHA: 4 de octubre de 2021

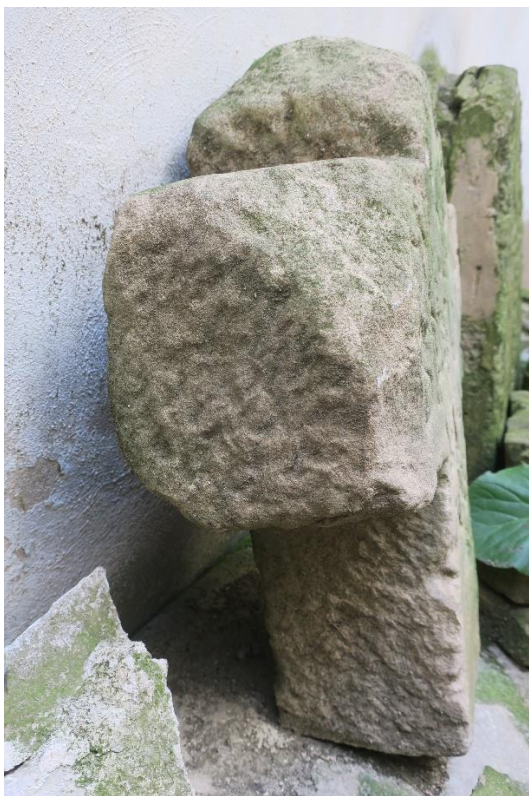
Pérdida de volumen y pátina biológica en el extremo derecho del brazo

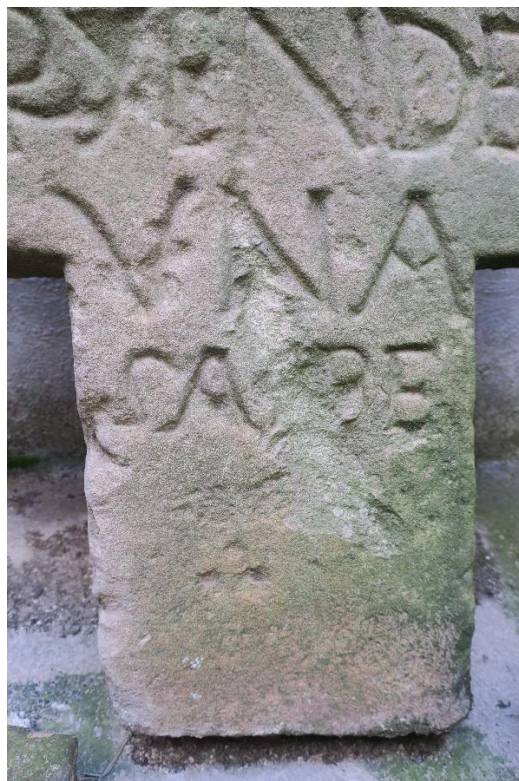
Pérdida de volumen y pátina biológica en el pie de la Cruz

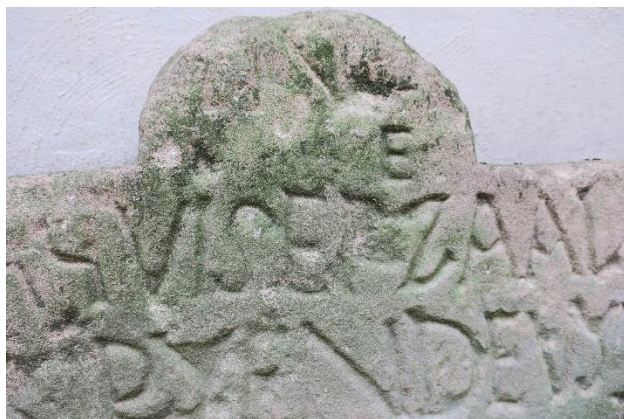
Pérdida de volumen y pátina biológica en la parte superior

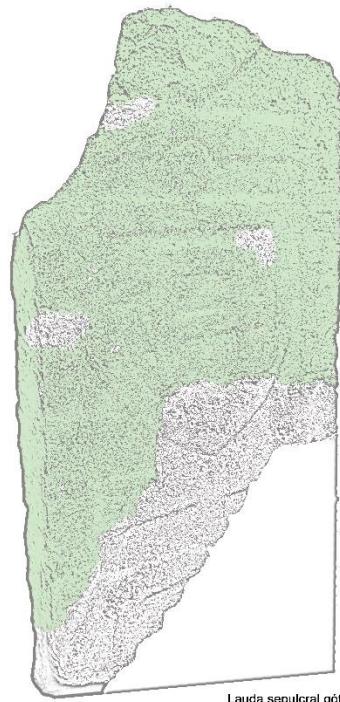
Lauda sepulcral gótica (3)  
Estado de conservación  
- Colonización biológica

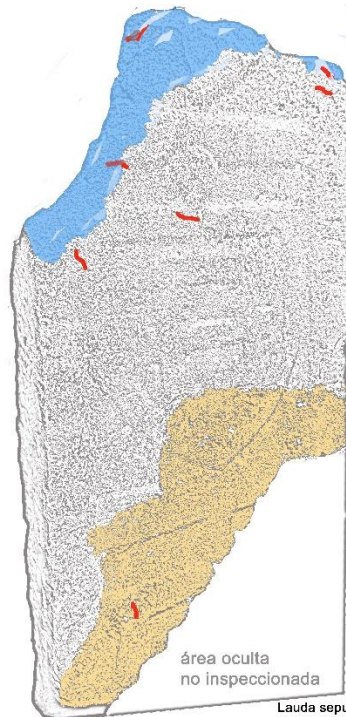
Lauda sepulcral gótica (3)  
Estado de conservación  
- Pérdida de materia  
- Rotura  
- Suciedad

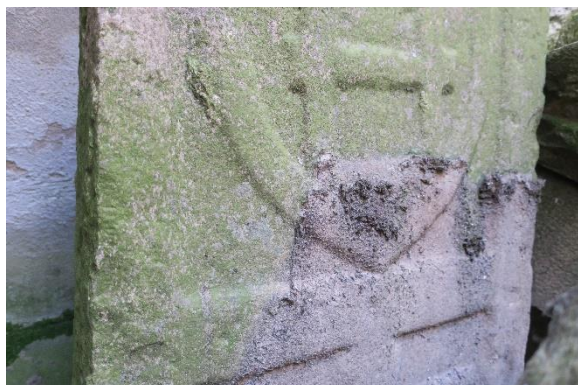
Suciedad y pátina biológica en la cara frontal

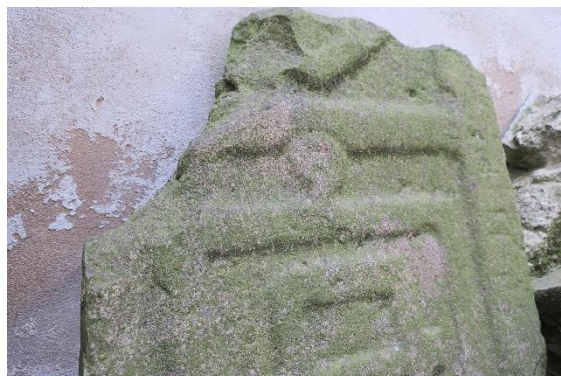
Pérdida de volumen y pátina biológica en la cara frontal

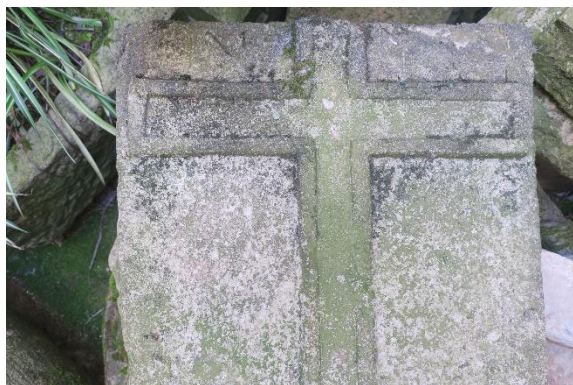
Efectos de la erosión, disolución, pérdidas de volumen, película artificial y pátina biológica en la Cruz

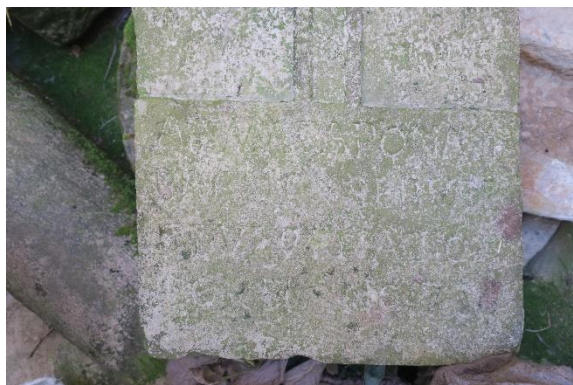
Efectos de la erosión, disolución, pérdidas de volumen y pátina biológica en la parte inferior

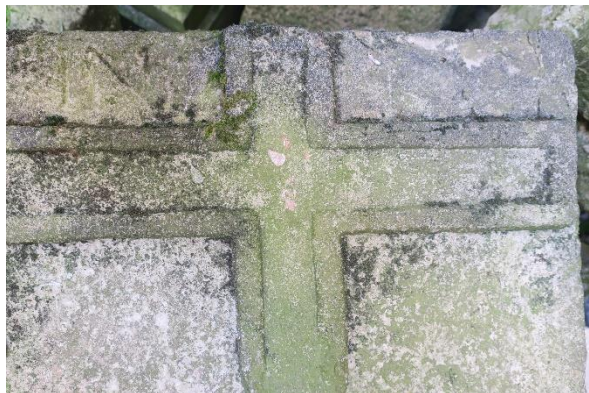
Efectos de la erosión, disolución, pérdidas de volumen, película artificial y pátina biológica en la Cruz. Detalle

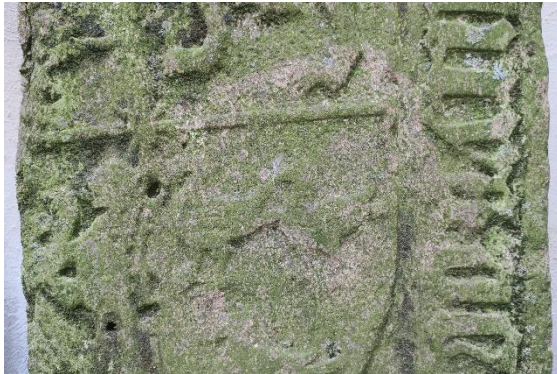
Pátina biológica, erosión, disolución. Detalle

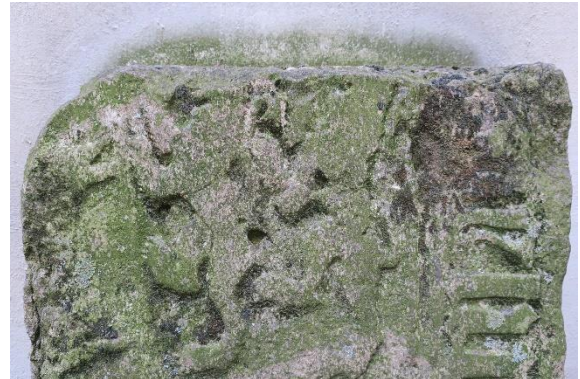
Pátina biológica, erosión, disolución, pérdida de volumen. Detalle

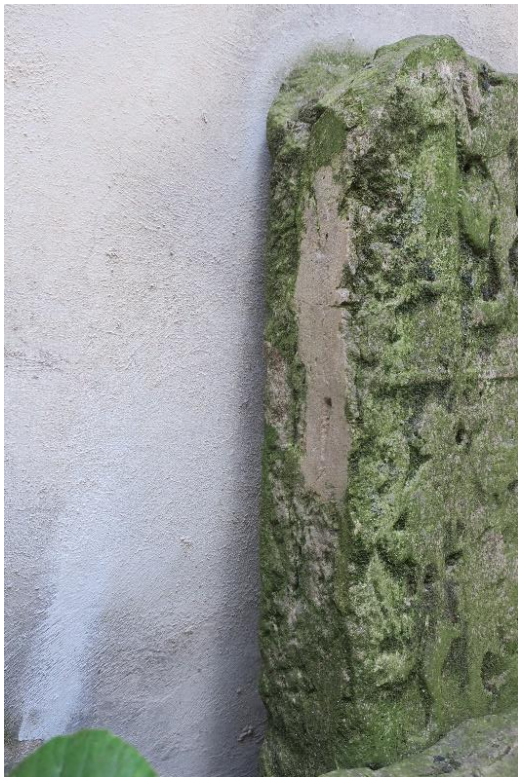
Pátina biológica, erosión, disolución, pérdida de volumen. Lateral

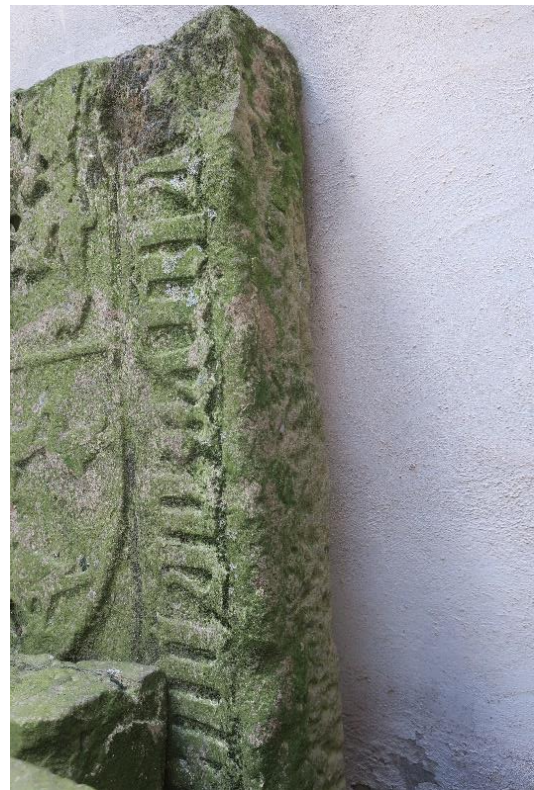
Pátina biológica, erosión, disolución, pérdida de volumen. Lateral

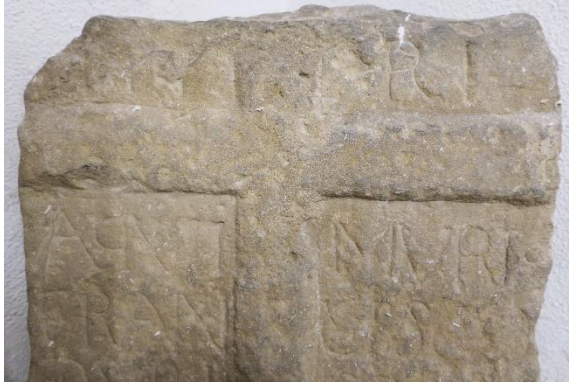
Erosión, disolución, salpicaduras de pintura y pérdidas de volumen en la zona superior

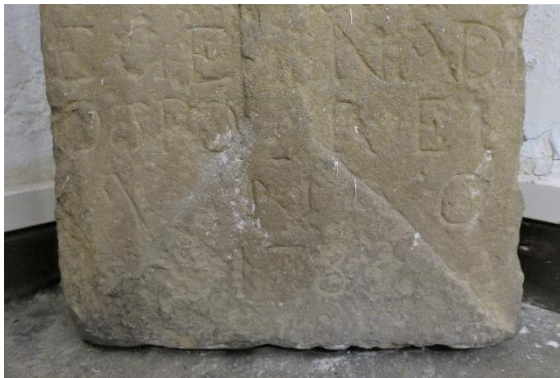
Erosión, disolución, manchas de pintura y pérdidas de volumen en la zona

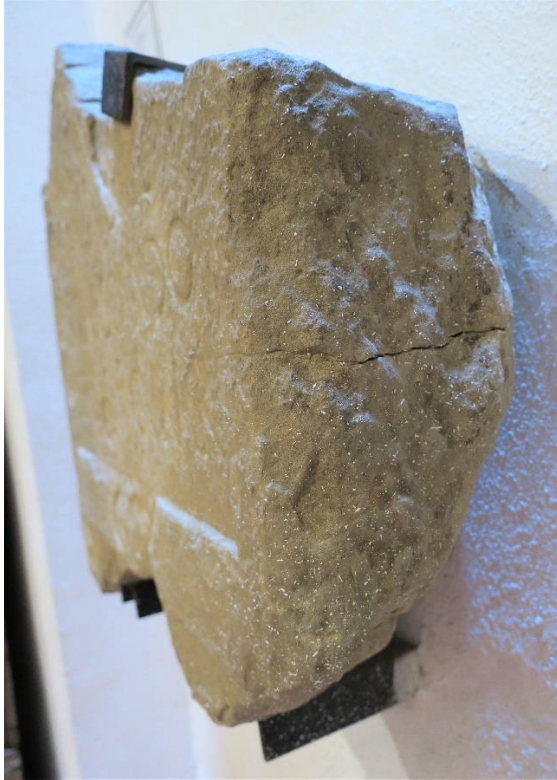
Rotura lateral

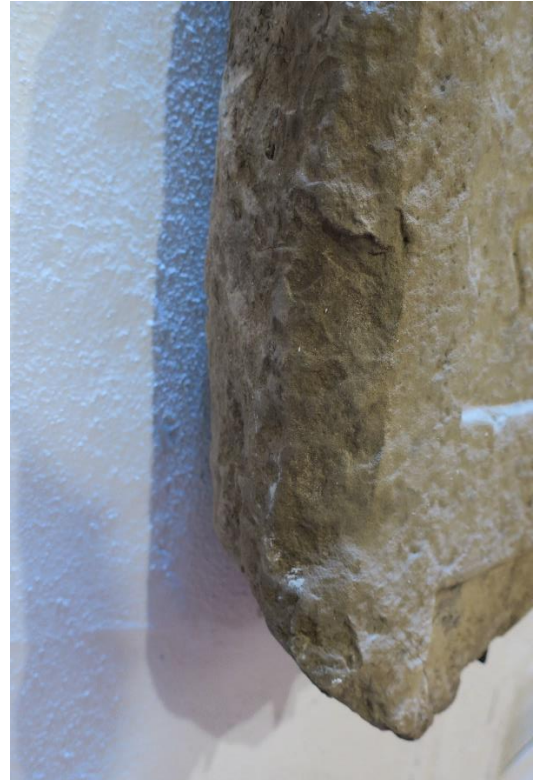
Pérdida de volumen y fisuras en el lateral derecho

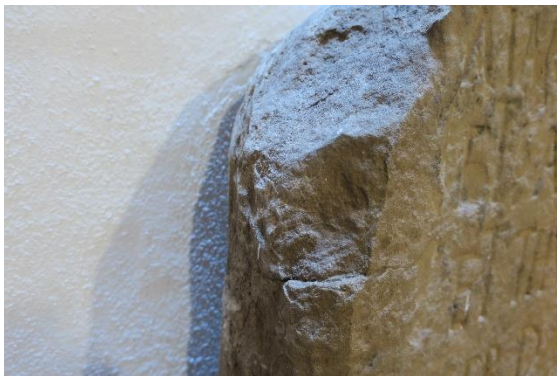
Pérdida de volumen y fisuras en la esquina superior derecha

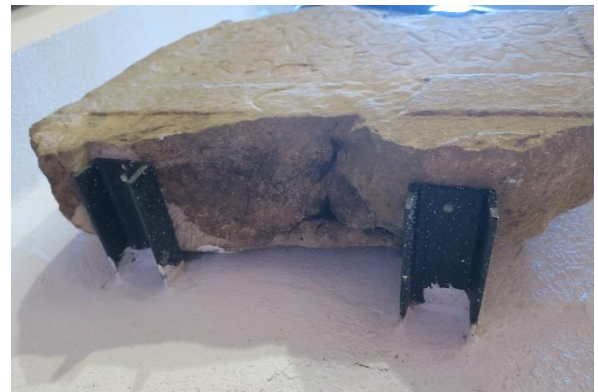
Pérdida de volumen y fisuras en el lado inferior
