**Viana**  
**Iglesia de Santa María**

Restauración del cuerpo superior  
de la torre

Junio de 2022

Restauración del cuerpo superior  
de la torre  
**Memoria**

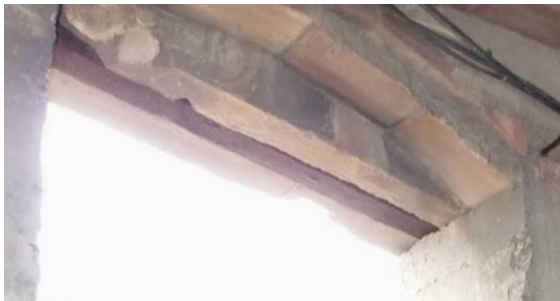
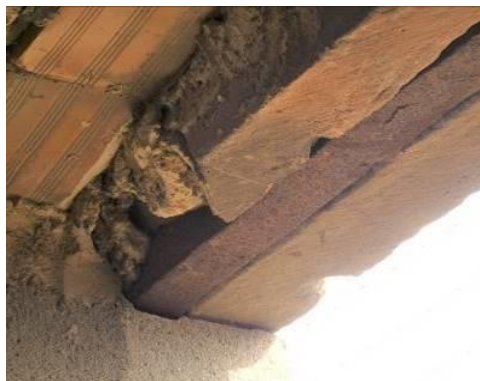
Detalle de los flejes de hierro encajados en la cara inferior de los dinteles de los huecos del cuerpo de campanas. Fuente: IPV

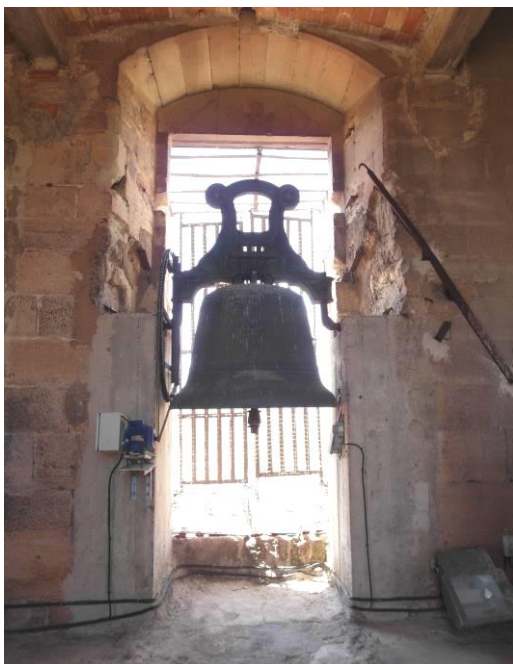
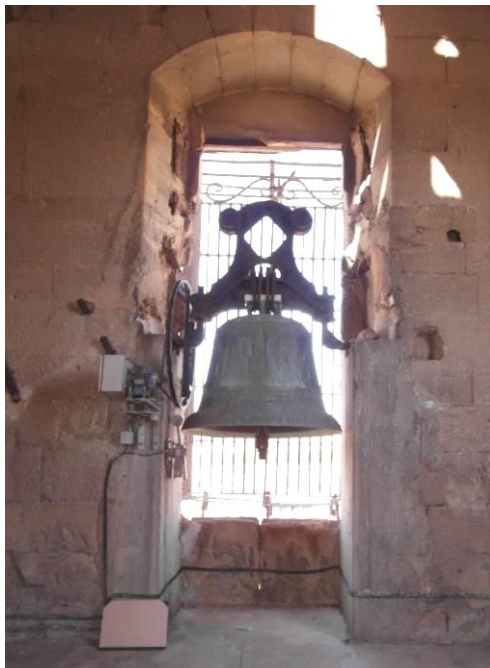
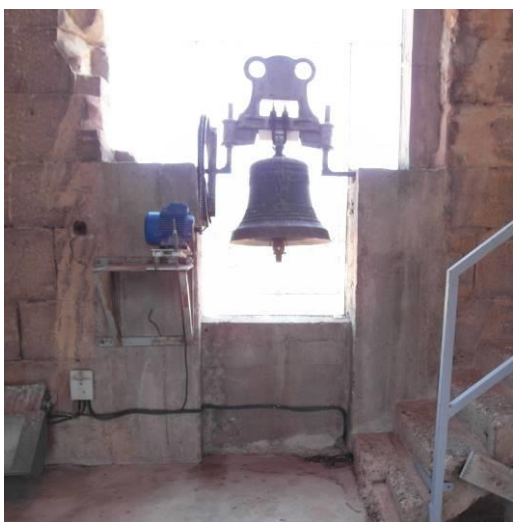
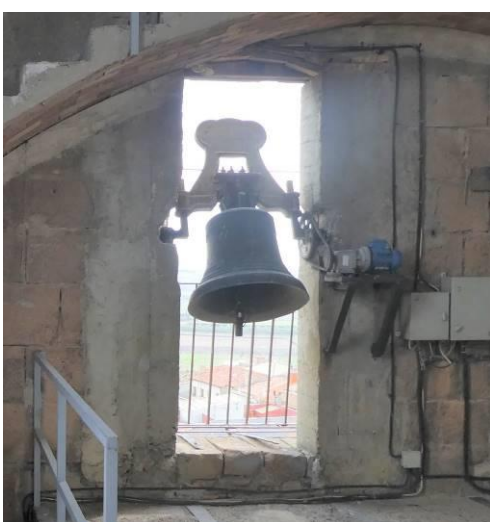
Los huecos de las campanas fueron reparados de los daños padecidos en el incendio de 1954 de forma muy tosca, con macizos de hormigón en la mitad inferior de las embocaduras o en toda la altura, que reducen su luz.

Vista interior de los huecos del cuerpo de campanas con los macizos de hormigón ejecutados en 1954. Arriba a la izquierda, hueco meridional; arriba a la derecha, hueco occidental; abajo a la izquierda, hueco septentrional; abajo a la derecha, hueco oriental. Fuente: IPV

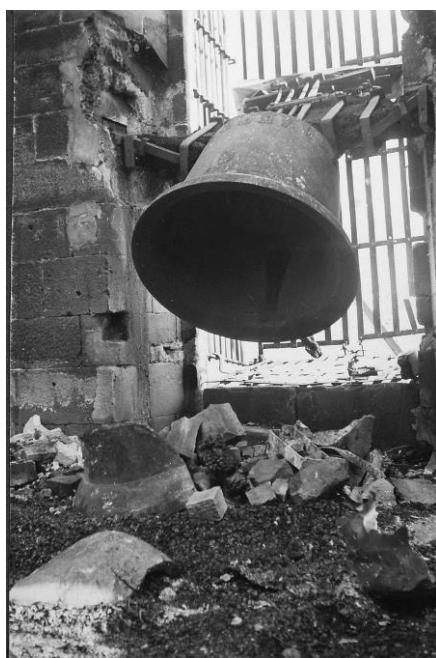
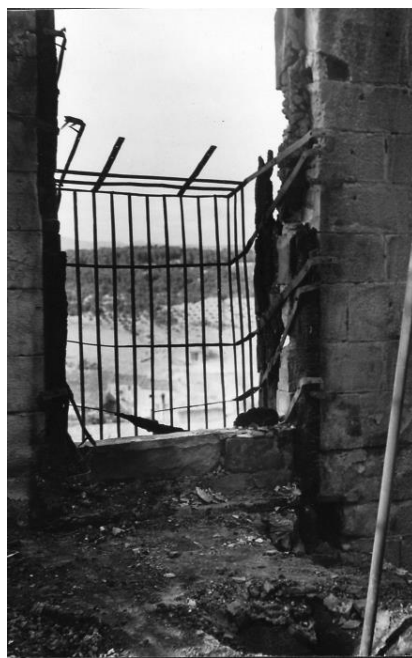
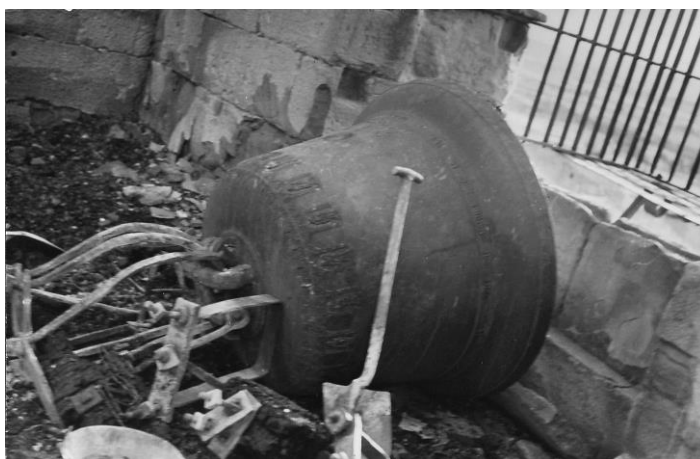
Arriba a la izquierda, la campana meridional en su posición, con el eje del yugo quebrado y debajo un trozo de la boca de una campana menor. A la derecha, el hueco septentrional sin campana, con una reja medio desprendida. Abajo, la campana occidental caída sobre el suelo y con la madera del yugo desaparecida y los herrajes retorcidos. Fuente: archivo IPV

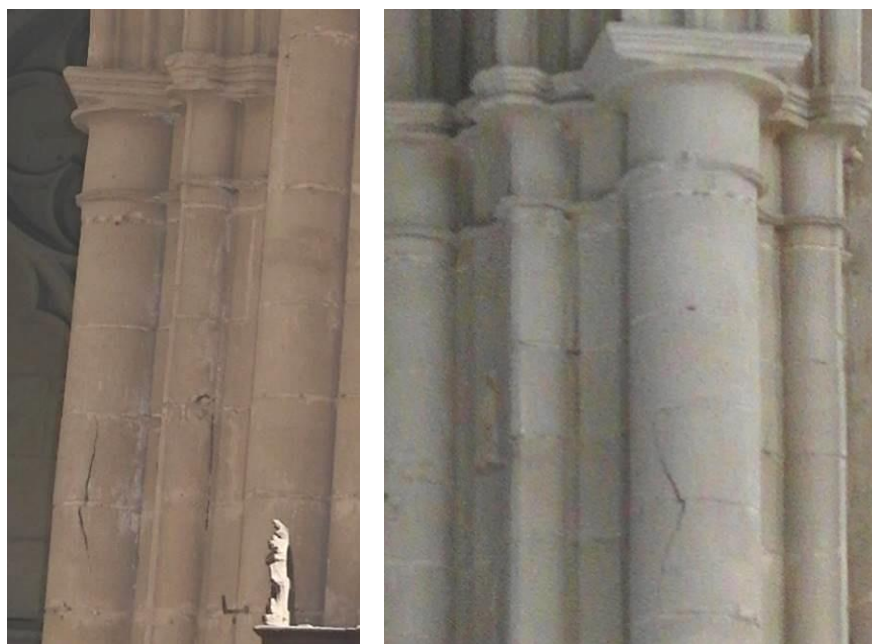
En el nivel del coro se aprecian en cuatro sillares de diferentes tambores del lado oriental y meridional del pilar de apoyo de la torre sendas grietas verticales próximas al exterior con separación y rotura horizontal, más uno que está remendado con mortero. La bóveda del coro muestra apertura de juntas de la plementería que definen un cuadrante hacia el pilar.

Detalle de la grieta en los tambores del lado oriental del pilar que sustenta la torre en el nivel del coro. Fuente: IPV

Todo esto indica que las cargas han producido una leve compresión del pilar, quizá algo más acusada en las aristas del pilar por la posible inclinación de las líneas de presión, que se ha traducido en un esfuerzo cortante que algunos tambores de las aristas no han soportado, quizá porque los lechos entre esas hiladas apenas tengan mortero y hagan contacto los sillares, fracturándose por su mayor rigidez respecto del relleno del pilar. Esto también pone de manifiesto el buen comportamiento del terreno y la cimentación. Este asunto parece antiguo y estabilizado.

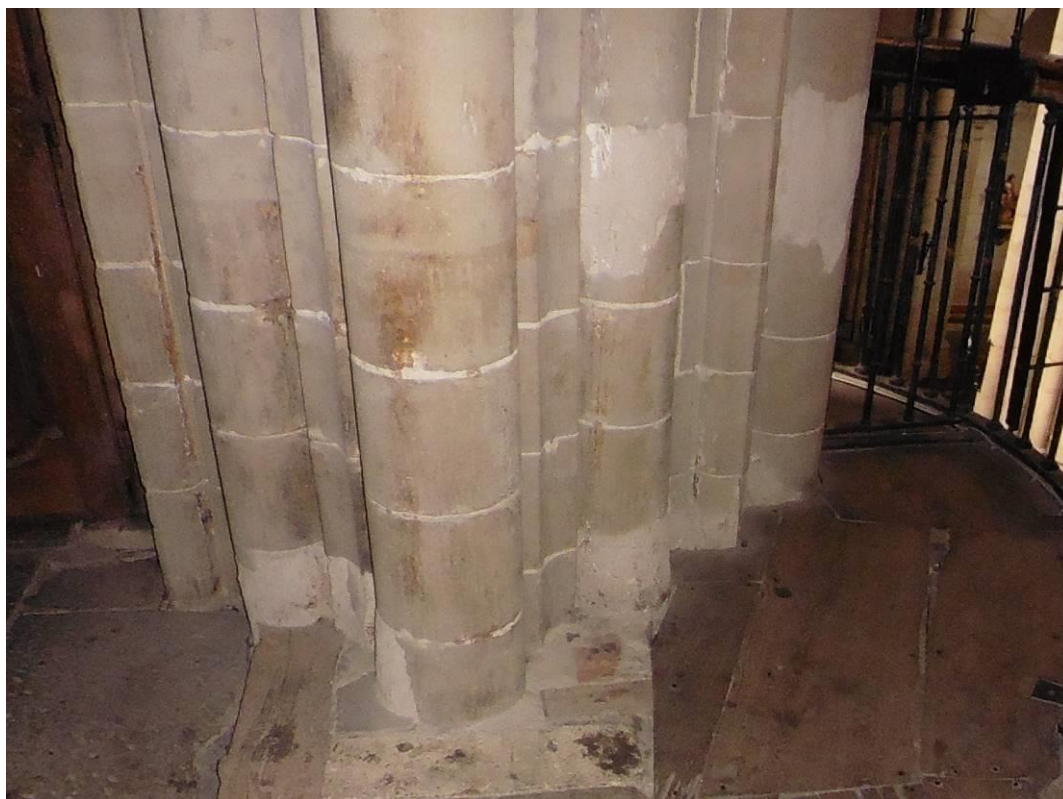
Reparaciones de mortero en el lado meridional del pilar de la torre en el nivel del coro. Fuente: IPV

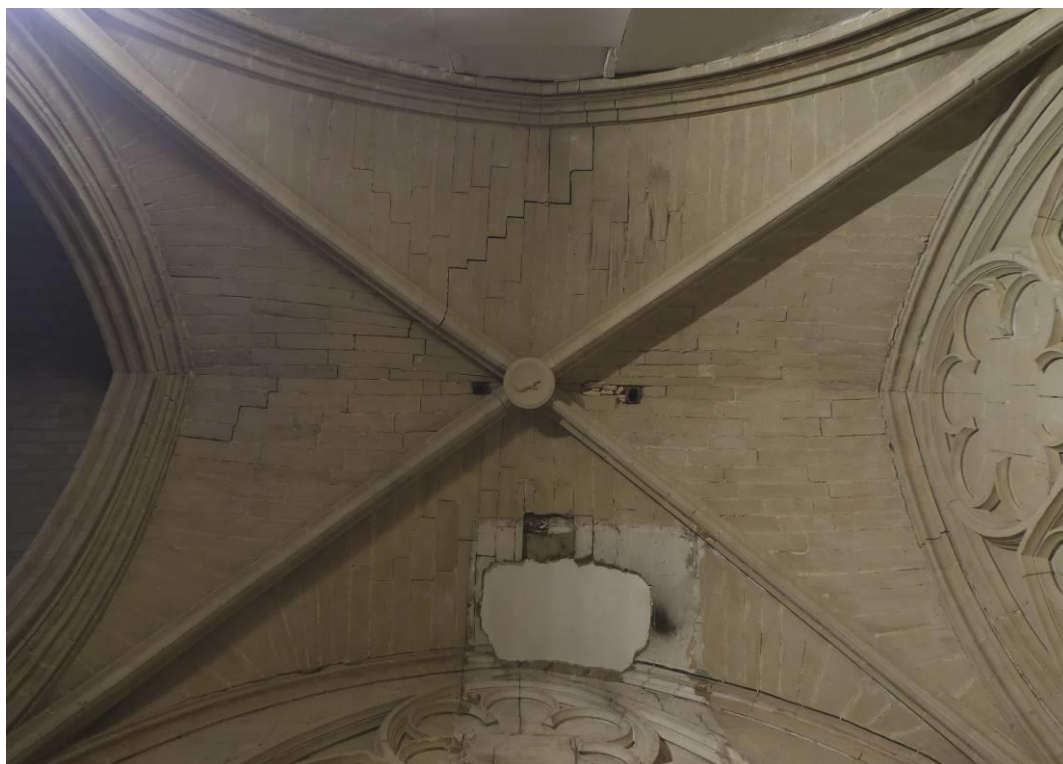
Apertura de juntas en la plementería de la bóveda de la torre en el nivel del coro. Fuente: IPV

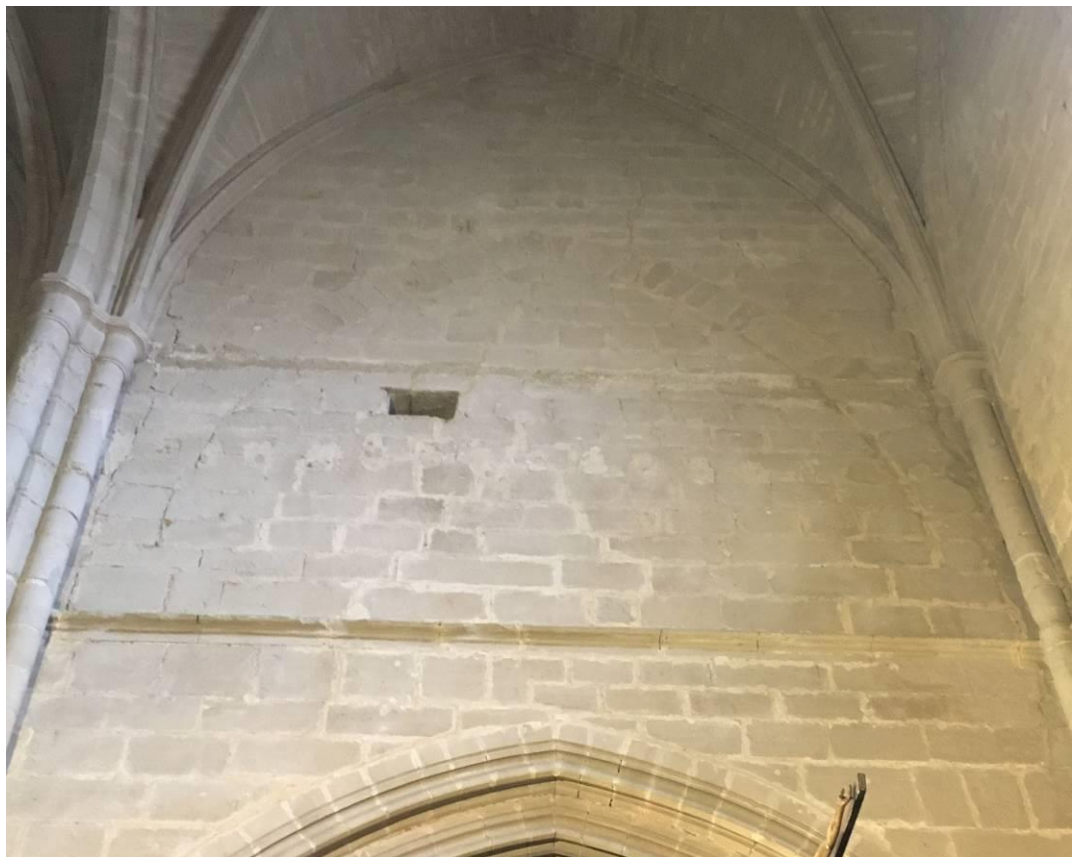
En el nivel de la cámara se aprecia hacia la nave principal que se ha producido un arco de descarga natural poco acusado en el muro sobre la arcada de separación de naves, por debajo del arco de descarga construido en ese muro que separa nave principal y cámara abovedada; lleva un rejuntado viejo. Hay sendos agrietamientos verticales leves en el trasdós del arco de descarga a ambos lados, junto a los pilares, que parten un poco por debajo de la imposta horizontal del muro y suben junto a los pilares hasta las primeras hiladas del formero; también se manifiesta una leve apertura o caída de mortero en el intradós de los arranques del arco de descarga; las fisuras de la parte derecha han sido repasadas en algún momento con mortero. Por encima del arco de descarga, en el centro, hay una leve fisura vertical. En el interior de la cámara todo esto apenas se manifiesta.

Vista del muro norte de la torre desde el coro en la que se distinguen los arcos de descarga y las fisuras existentes. Fuente: IPV

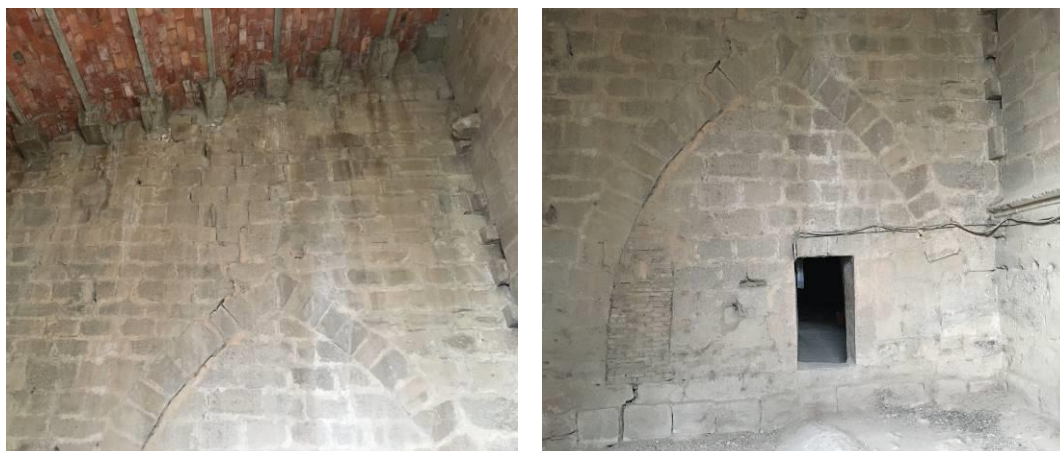
También en este nivel, el muro que separa la cámara de la bajocubierta de la nave lateral, visto desde la bajocubierta, presenta unas leves fisuras verticales por encima del arco de descarga, hacia la izquierda, que se prolongan por el intradós y por las hiladas bajo el arco; por la derecha está abierta una junta entre dovelas del arco que se prolonga horizontal por el muro. El aspecto de todo sugiere un leve asiento hacia la esquina noreste, donde la torre apoya en el pilar.

Muro oriental de la torre al nivel de la cámara visto desde la bajocubierta, detalle de las grietas. Fuente: IPV

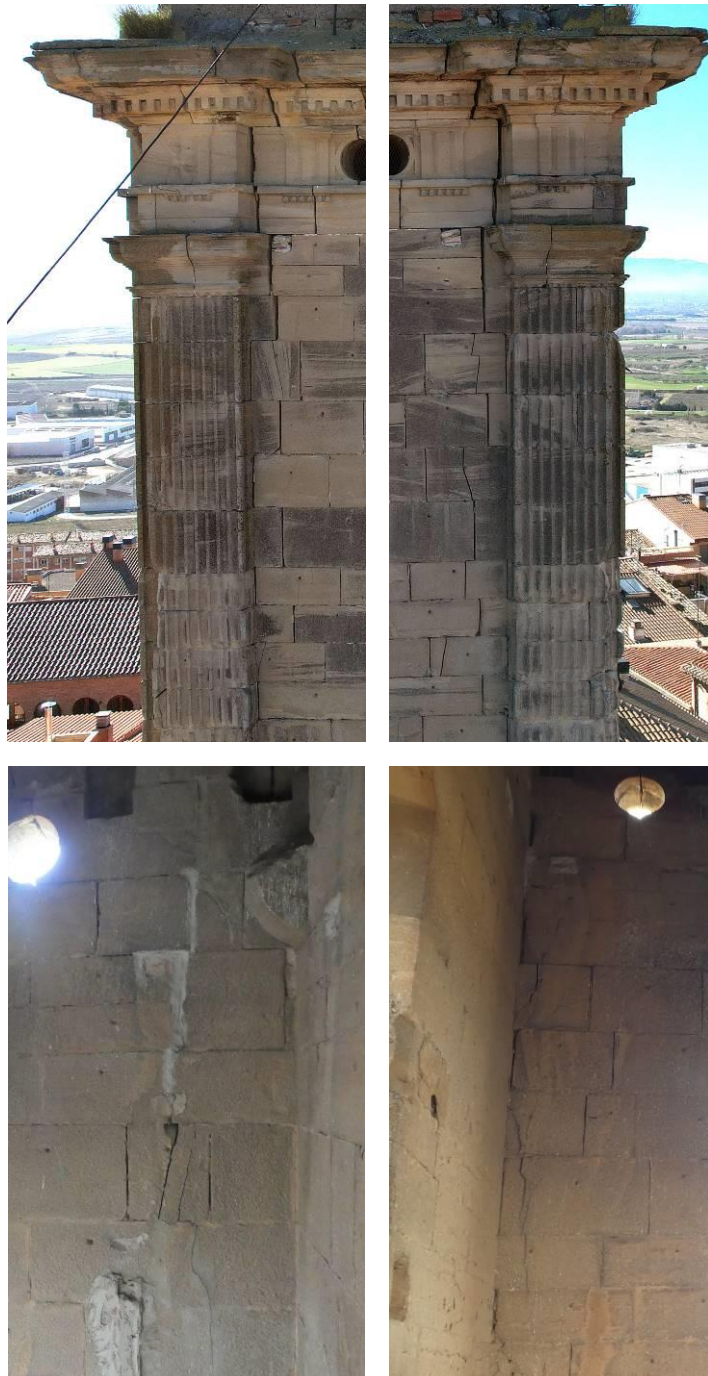
Grietas en el muro norte. Arriba, vista exterior; abajo, vista interior. Izquierda, extremo oriental; derecha, extremo occidental. Fuente: IPV

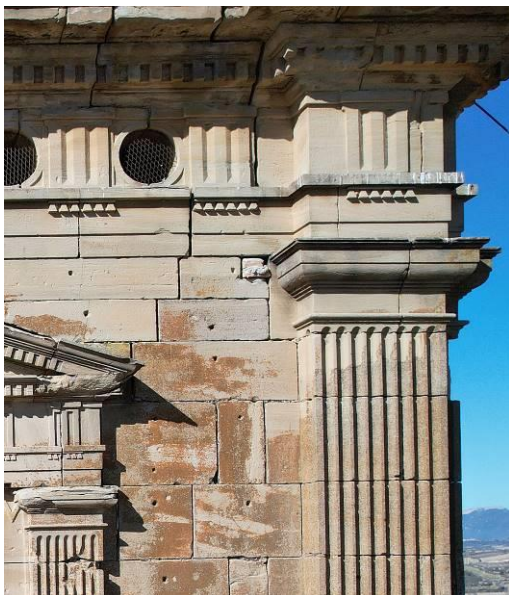
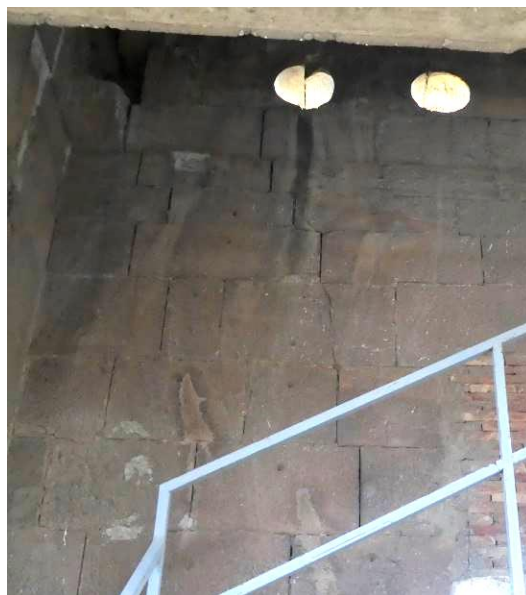
Grietas en el muro oriental. Izquierda, exterior; derecha, interior. Fuente: IPV

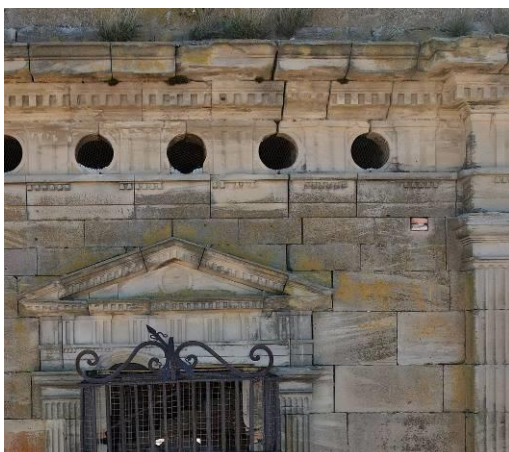
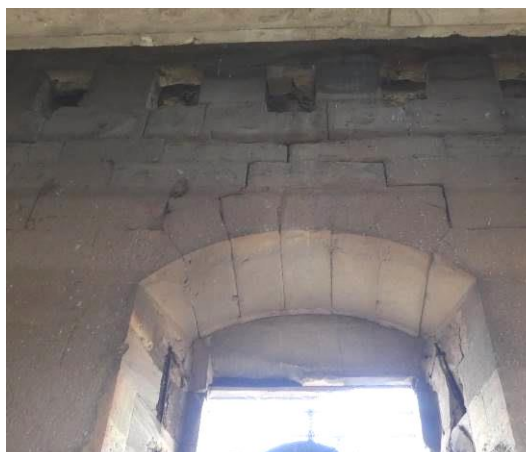
Grietas en el muro occidental. Izquierda, exterior; derecha, interior. Fuente: IPV

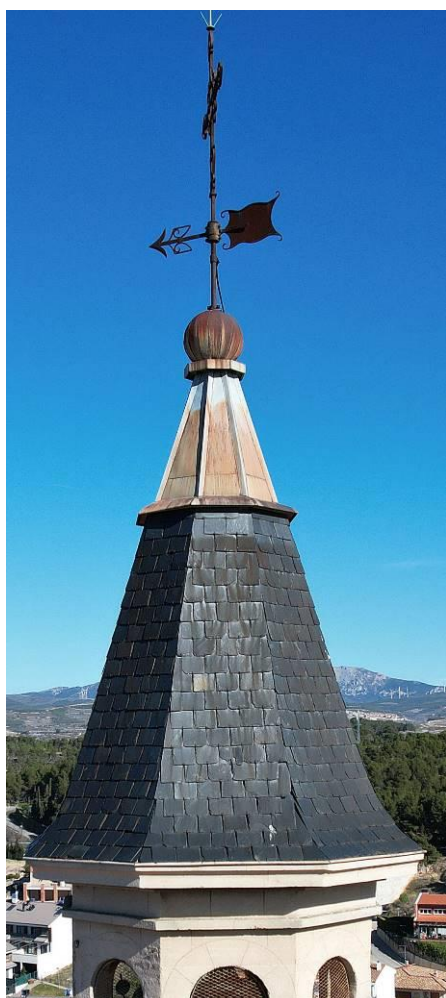
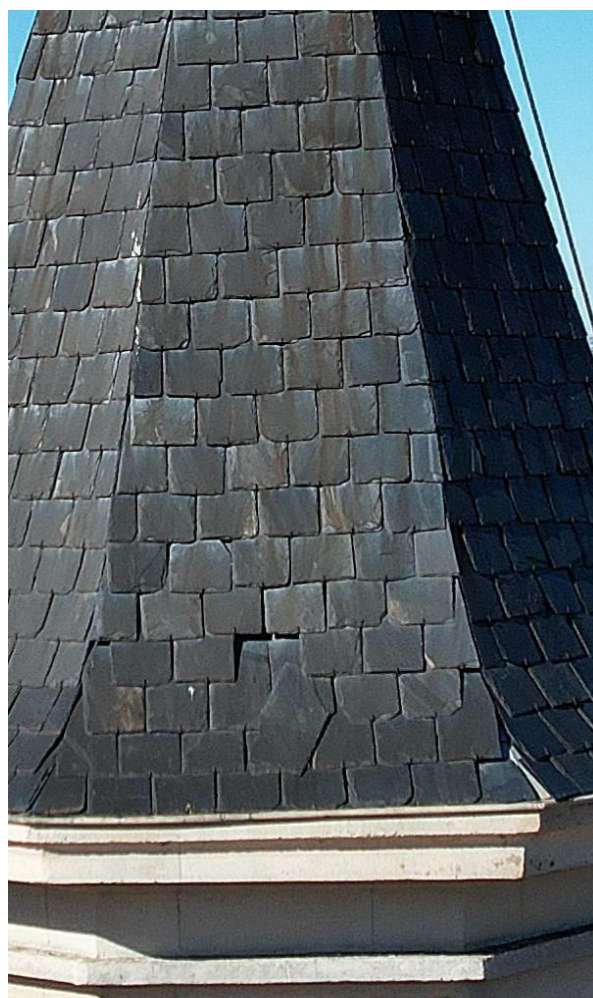
La cobertura de cinc de la parte superior está aparentemente en buen estado, manchada por el óxido de la cruz y la veleta de remate, que no es beneficioso. La pizarra del chapitel está aparentemente en buen estado, pero hay algunas placas desprendidas y otras desaparecidas. Este material no parece adecuado a la vista de la configuración de la cubierta, sobre todo de la curvatura de la parte inferior, en la que se acoplan mal las hiladas de pizarra –en una zona movida se ve debajo chapa de cinc, para solventar este problema–. Por otra parte, nos parece que este material está fuera de lugar en este edificio, por época y localización –tampoco aparece en las referencias documentales-, aunque fuera introducido en Navarra en cubiertas de torres y chapiteles de edificios construidos o restaurados en la época de la restauración de la torre.

Cubierta del chapitel. Izquierda, cara sur; derecha, detalle de la cara oriental en el que se aprecian algunas piezas desprendidas y movidas y la chapa de cinc para solventarlo. Fuente: IPV

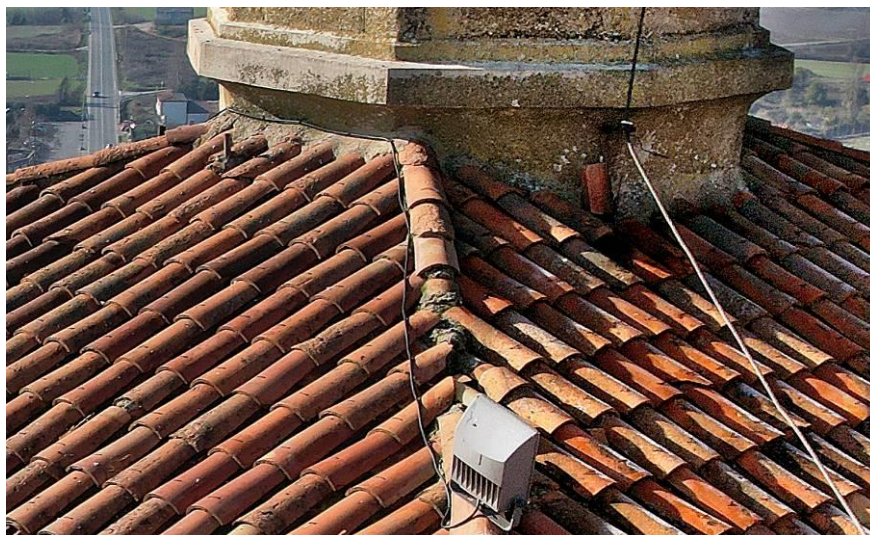
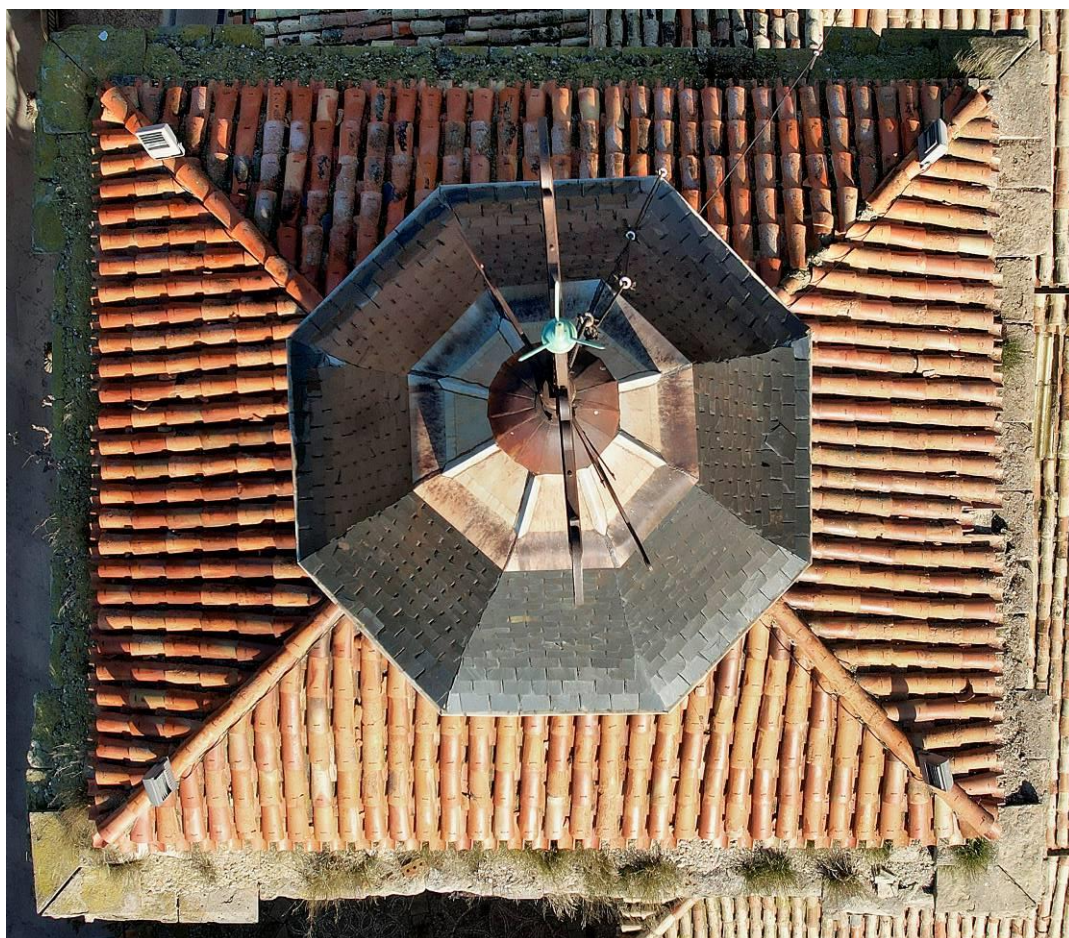
La cubierta de teja está en mal estado, con tejas desaparecidas, movidas y rotas. No está bien resuelta la protección del encuentro de la teja con la linterna. Son perjudiciales los focos instalados sobre los aguilones: es llamativo el daño en el aguilón noreste. La cubierta no tiene recogida de aguas. En el

Arriba, ortofoto de planta de la cubierta del chapitel, orientada hacia el norte. Abajo, detalle del aguilón noreste y el encuentro de los faldones con la linterna. Fuente: IPV

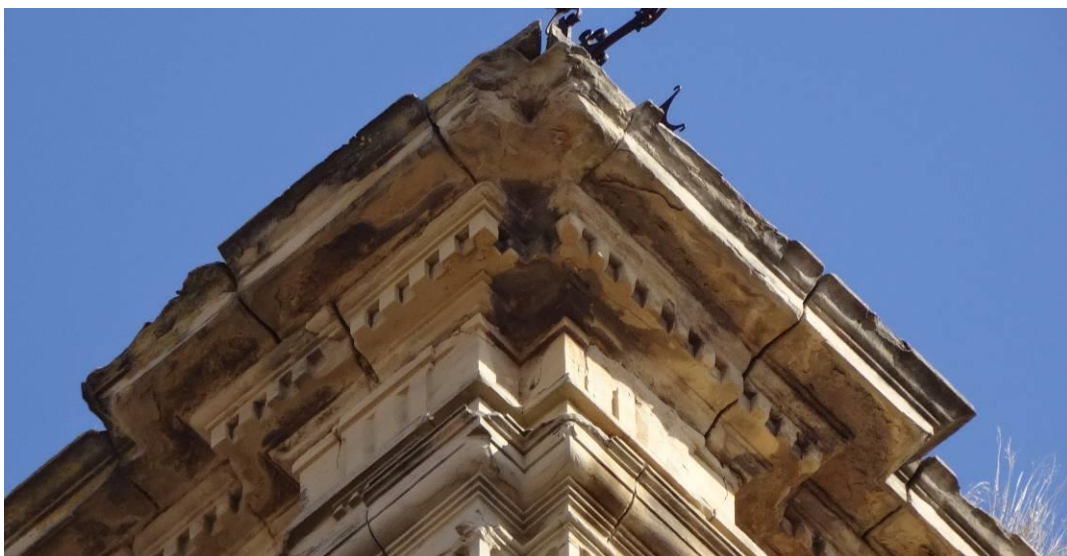
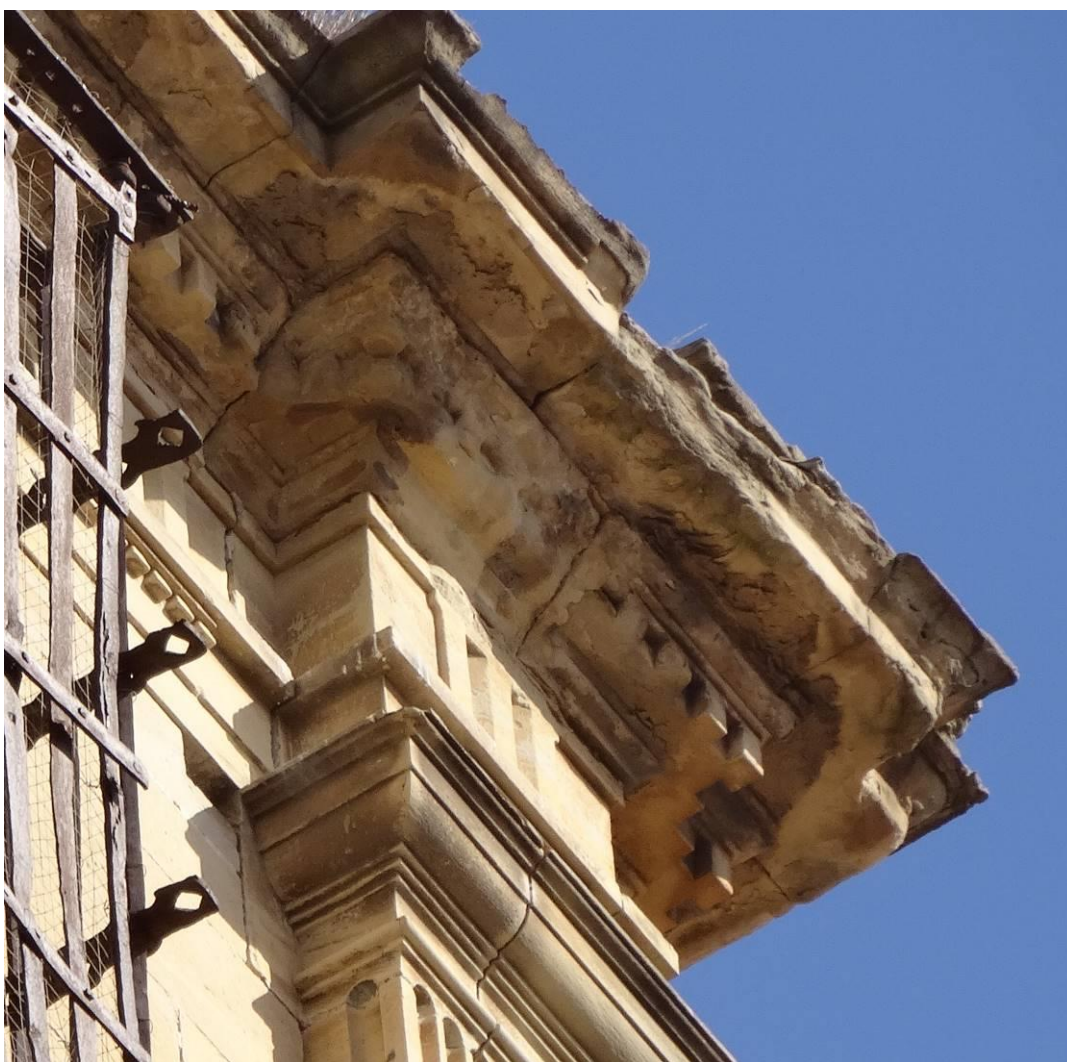
Detalles que muestran el grado de deterioro de la cornisa. Fuente: IPV

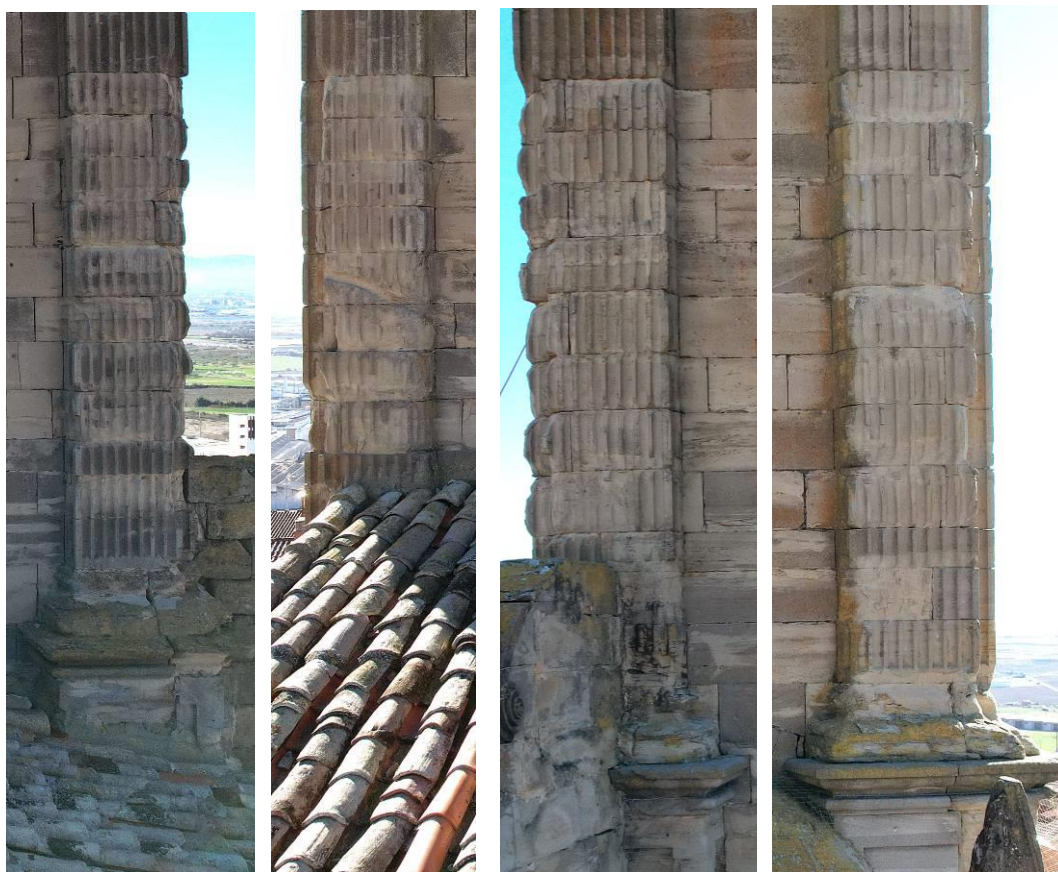
Así, la situación de los fustes de las pilastras es distinta según altura y orientación. Las cinco hiladas superiores de las pilastras están en relativo buen estado, con algunos desconchones en los listeles de las esquinas. Las once hiladas inferiores, de una piedra de menor calidad, tienen mayores desperfectos, que consisten en pérdida del relieve de los listeles por deplacaciones y arenización, más acusada en las esquinas, y en algunos casos arenización de todo el frente. Esta erosión es acusada en las hiladas 4 a 7 del fuste izquierdo del alzado norte, 1 a 3 del fuste izquierdo y 2, 4, 5, 7 y 11 del alzado oeste, y 1 del alzado sur. Las hiladas inferiores de los fustes del alzado sur como los del alzado este están en mejor estado, equivalente casi a las hiladas superiores. Será preciso realizar en unos casos sustituciones y en otros casos reparaciones.

Detalles de la parte inferior de las pilastras más deterioradas. Izquierda, fachada norte; derecha, fachada oeste.  
Fuente: IPV

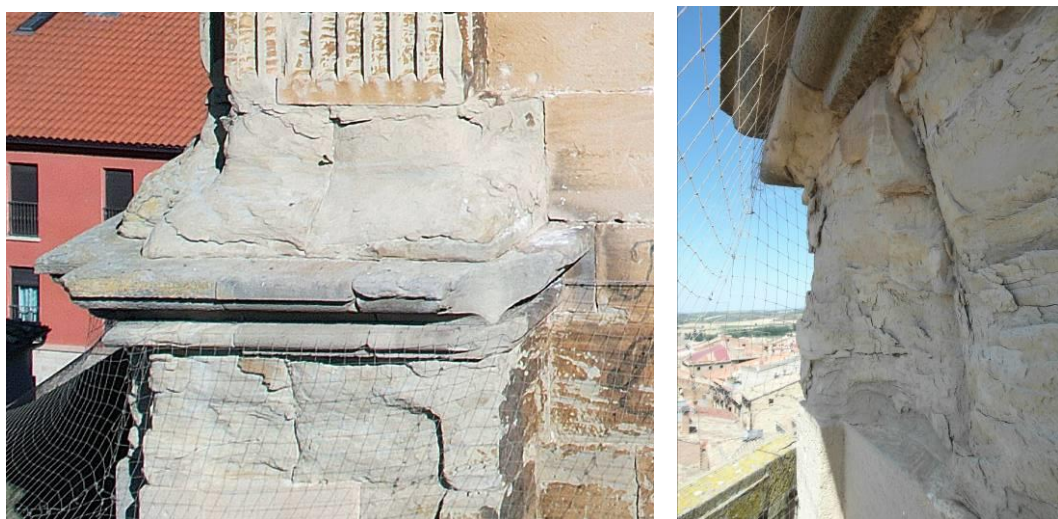
Las basas están muy deterioradas: se nota que han recibido las escorrentías de las pilastras. Tienen deplacaciones y arenización, con pérdida de material y de perfiles, en alguna orientación casi desaparecidos. Será preciso sustituirlas por completo.

Detalles que muestran el grado de erosión de la basa de la pilastra de la izquierda del muro sur. Fuente: IPV

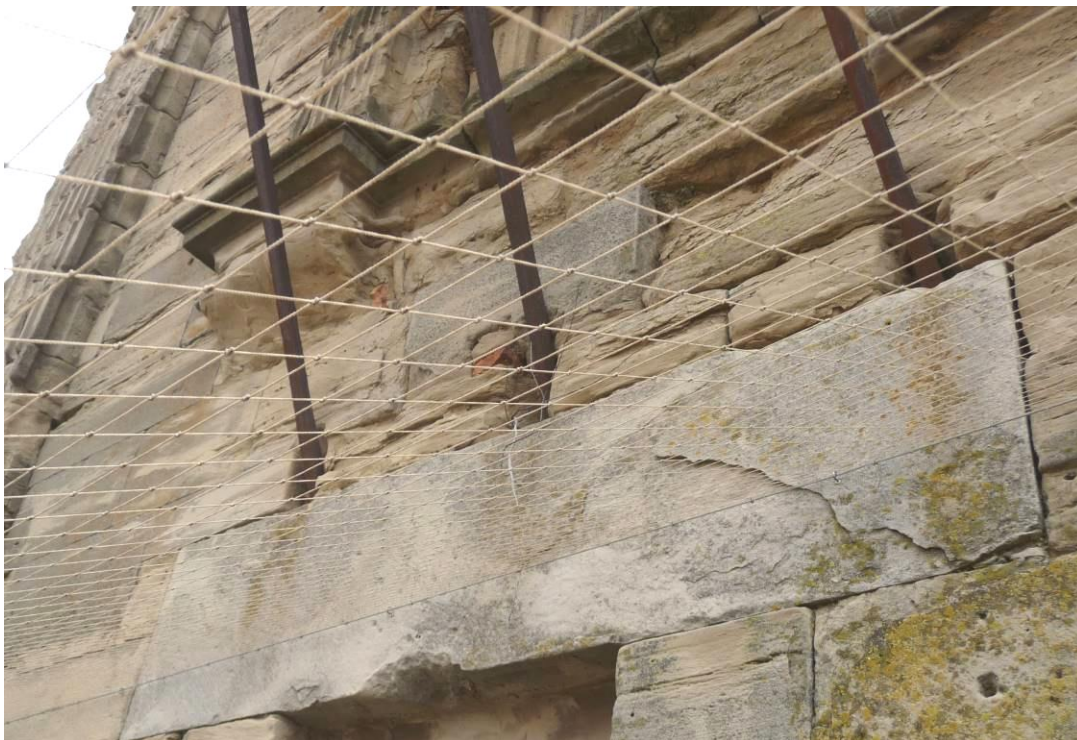
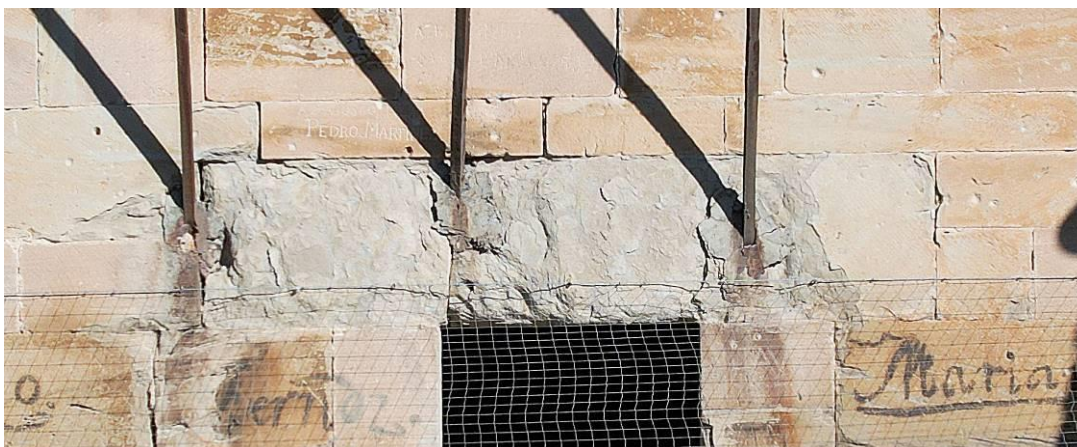
Los muros lisos de los cuatro alzados están en general en buen estado. Precisan el relleno de las juntas abiertas y el sellado de algunos sillares fracturados allí donde se han producido grietas, además de un nuevo rejuntado. Hay desperfectos superficiales en el alzado norte por la roza del faldón de la

antigua cubierta, que era a un agua de lado a lado y con mayor pendiente que la actual, más un sillar a la izquierda del frontón; en el alzado oeste en algunos sillares bajo el alféizar del ventanal, con erosión causada por las escorrentías; en el alzado sur en el dintel en el que anclan los jabalcones de las rejas por escorrentías desde la reja, además de varias cajas abiertas en la parte baja y algunas pintadas antiguas; y en los situados junto al zócalo, que muestran cuarteamiento por absorción de agua, en los alzados oeste, sur y este. Será precisa la reparación de estos sillares. Además, en el alzado oeste y sur, está dañada por retención de agua el zócalo biselado, y lo mismo sucede con algunas piezas en el alzado este; será precisa su sustitución.

Arriba, erosión en sillares bajo el alféizar del ventanal. Abajo, erosión del dintel en el que están anclados los jabalcones de las rejas. Fuente: IPV

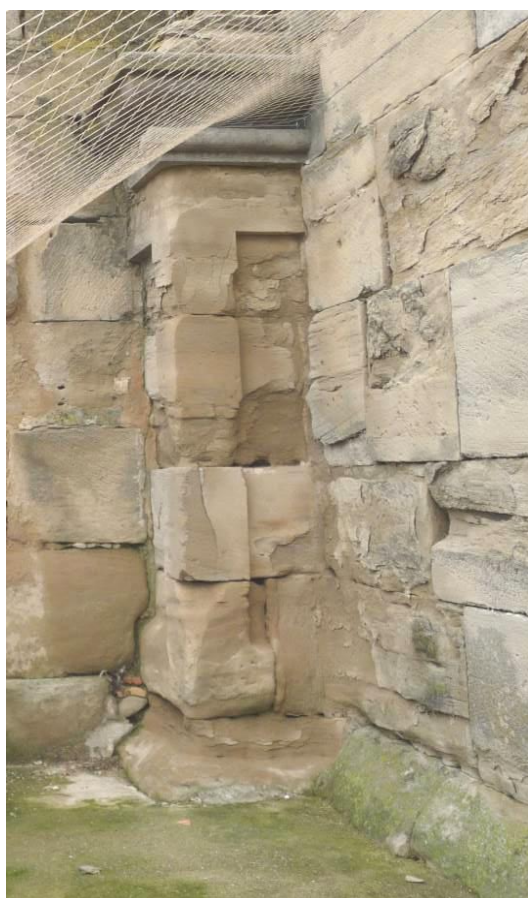
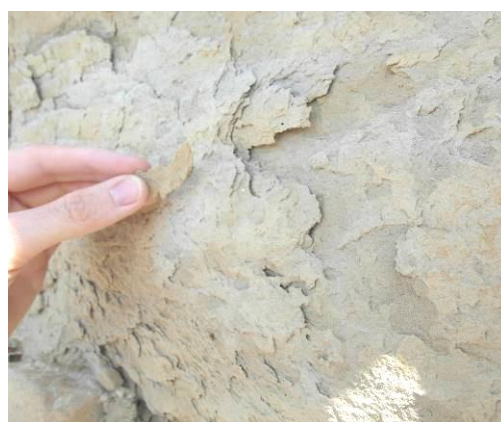
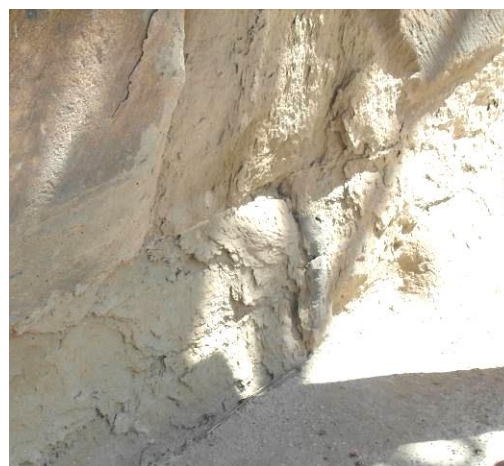
Izquierda, pedestal septentrional de la fachada oeste. Derecha, degradación del zócalo biselado de la fachada sur. Fuente: IPV

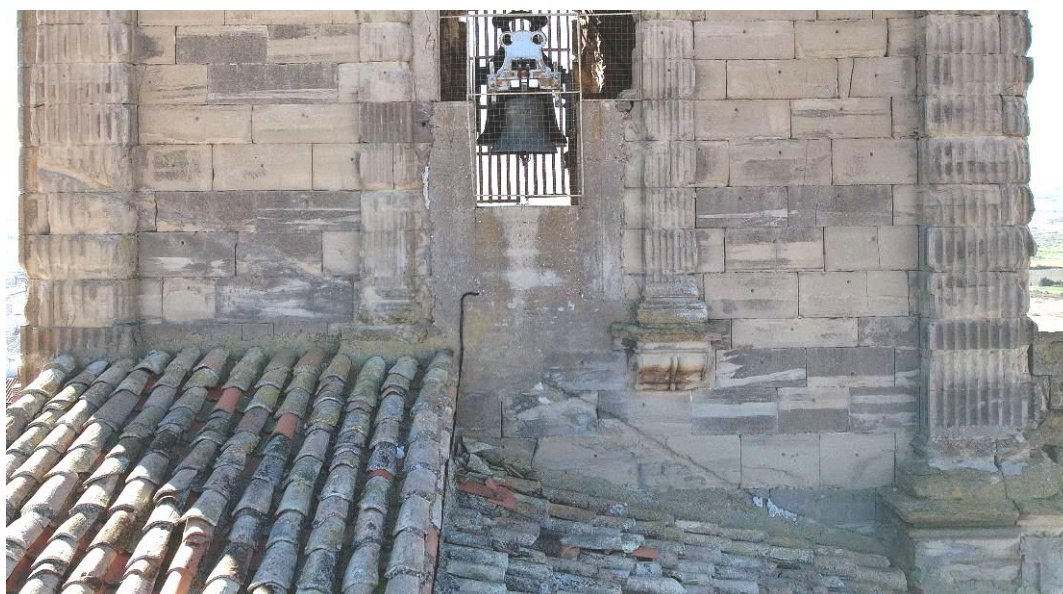
Huella en la fachada norte de la antigua cubierta a un agua. Fuente: IPV

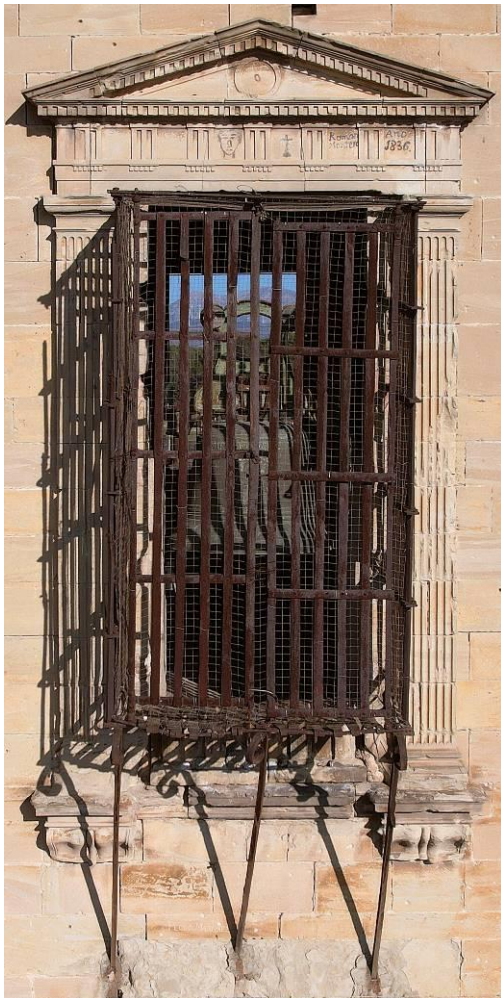
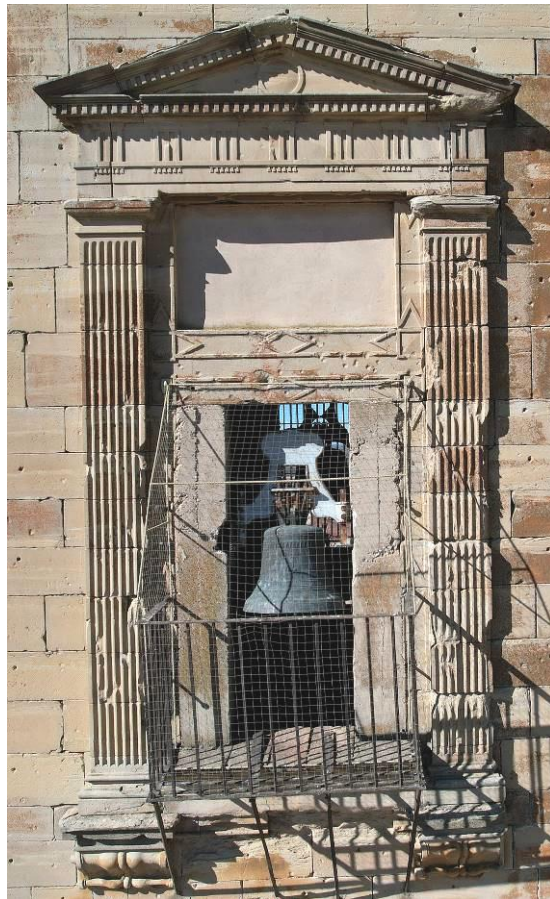
En el alzado este el frontón tiene exfoliada la moldura superior de tres de las piezas, que requieren su reparación. Está erosionada la pieza derecha de la cornisa del entablamento y debe sustituirse, y hay algún pequeño desconchón para reparar. El friso y el arquitrabe están bien. Los capiteles tienen alguna pérdida en el perfil superior, más acusado en el derecho, para reparar. Los fustes presentan exfoliaciones de menor entidad que en los otros alzados, más en las hiladas inferiores, que requieren reparación. Las basas están en aceptable estado: requieren pequeñas reparaciones de algunas exfoliaciones. La cornisa del alféizar está deteriorada y medio recubierta por mortero y requerirá sustitución, su prolongación bajo la basa izquierda tiene erosionada la moldura superior y lo mismo bajo la derecha, y conviene sustituirlas. Los modillones están bien, desconchada la parte derecha del derecho. Ha perdido el antepecho ciego, sustituido por un levante de mortero y un balconcillo añadido. Conserva la faja perimetral y el dintel intermedio, con el vano superior cegado por un levante de ladrillo revocado; la faja lleva adosada en el vano inferior unos recrecidos de hormigón para el apoyo de la campana, habrá que retirar, junto con el balcón, para reparar la faja y reponer el antepecho.

Izquierda, hueco de la fachada sur; derecha, hueco de la fachada este. Fuente: IPV

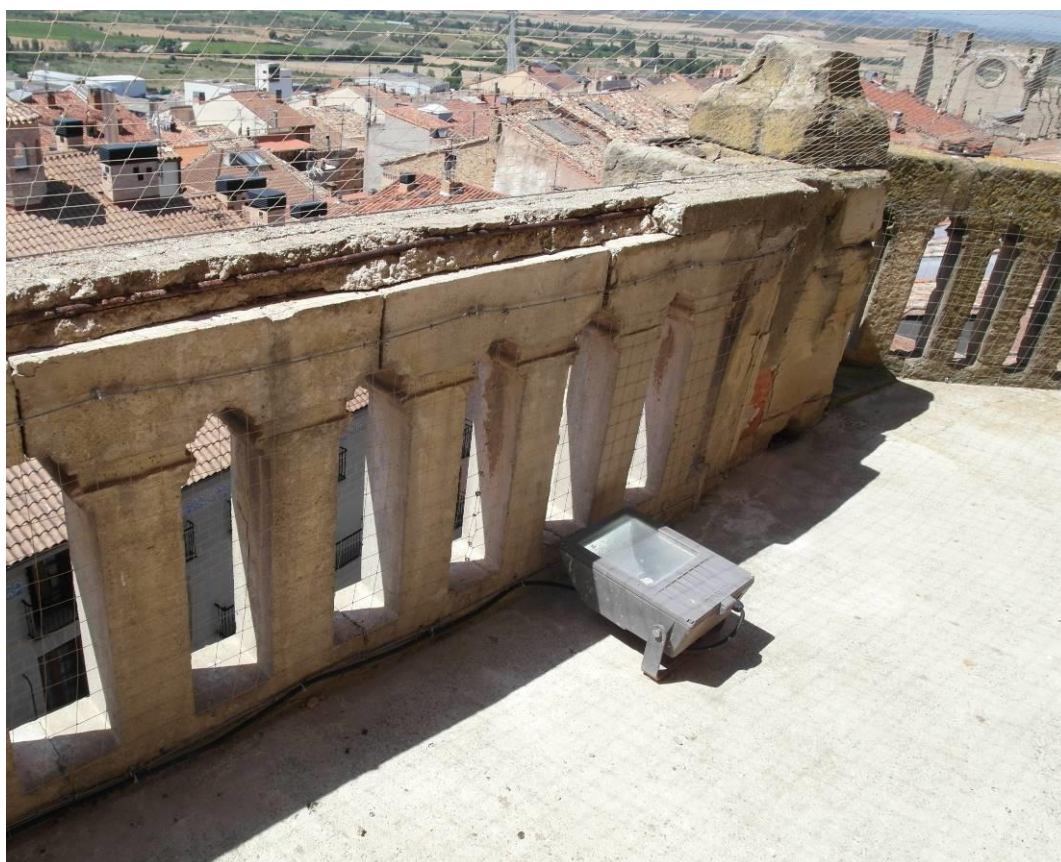
Los dos plintos situados en las esquinas de la balaustrada están muy dañados: han perdido parte material por deplacados de forma que están desfigurados, y se aprecia que la piedra está dañada y que los deplacados continuarán. En el meridional ha desaparecido prácticamente todo el pináculo que lo coronaba y el del occidental está muy degradado. Es preciso sustituirlos. El derrame del extremo noroeste de la balaustrada tiene pérdida de material por escorrentía y degradación en la hilada inferior, en el sillar posterior de la hilada intermedia, y en el de remate que incluye la moldura de la balaustrada, por lo que será preciso desmontarlo, sustituir esos sillares y montarlos; el del extremo sureste está rehecho con mortero y habrá que sustituirlo por completo.

Balaustrada del lado meridional de cemento fundido, con el remate de hormigón reventado. Fuente: IPV

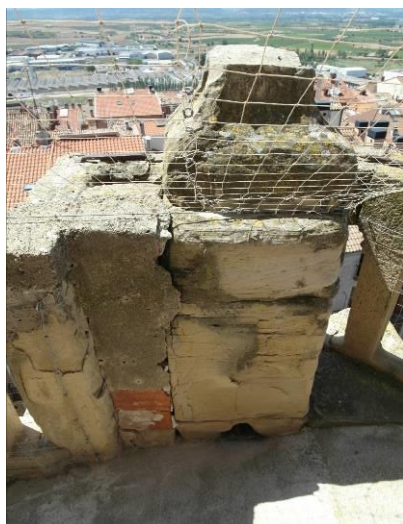
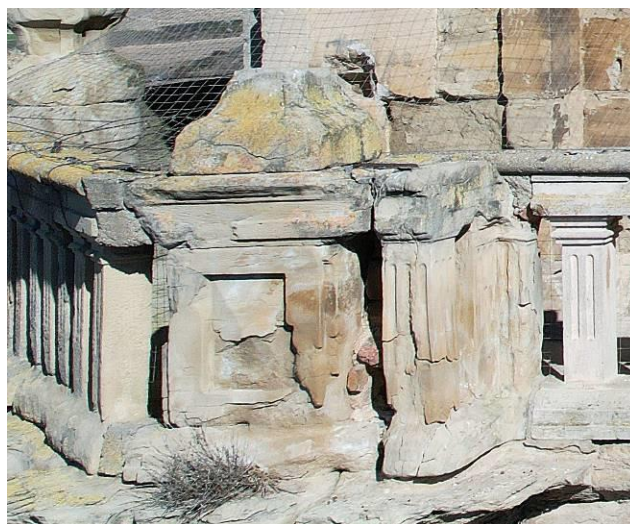
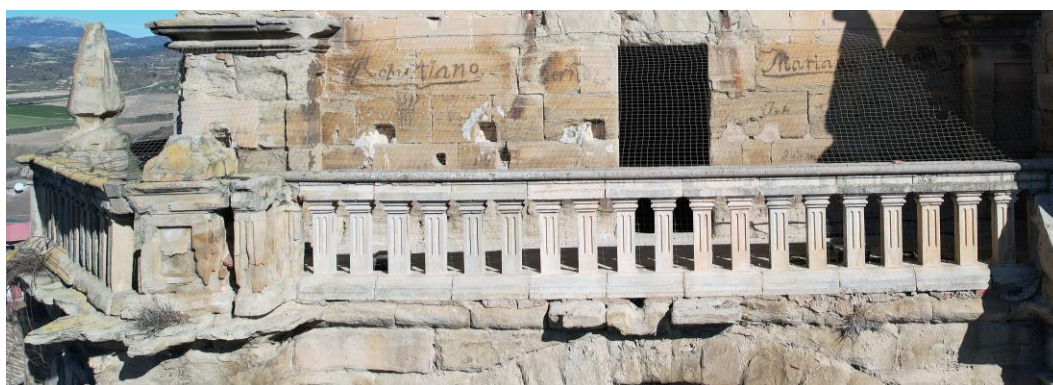
Arriba a la izquierda, detalle del macizado de ladrillo existente entre la balaustrada sur y el pedestal. Arriba a la derecha vista exterior del pedestal. Abajo, alzado exterior de la balaustrada meridional.
