**Viana**  
**Iglesia de Santa María**

Restauración del cuerpo superior  
de la torre

Junio de 2022

Restauración del cuerpo superior  
de la torre  
**Memoria**

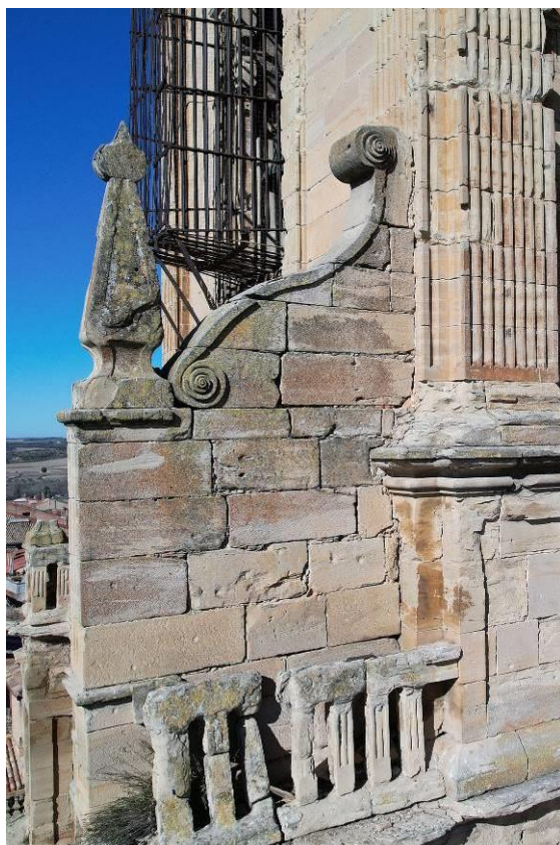
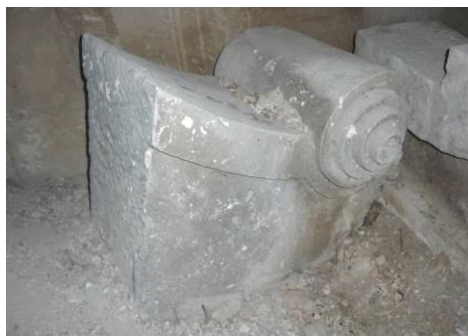
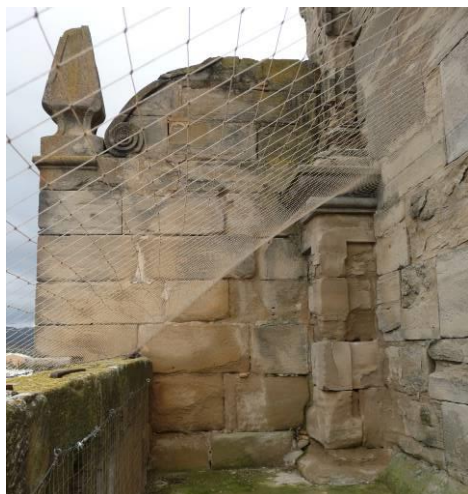
Los aletones que delimitan la terraza están en estado relativamente bueno. El aletón occidental no tiene la voluta superior de remate, pero esta pieza está, por motivos que desconocemos, en la bajocubierta inmediata, como si nunca se hubiera colocado, por lo que podrá reponerse. Están degradados los sillares de coronación, y el pináculo tiene pérdida de sección y de perfiles por deplacación, y ha perdido el remate, por lo que habrá que sustituirlos. El frente, que está moldurado con listeles verticales, tiene algunos cuarteados en las juntas, que es preciso reparar. Todas las juntas están muy lavadas por el agua. El aletón occidental está en mejor estado, y tan solo necesita rejuntado y alguna pequeña reparación de algunos cuarteados. Pero el pináculo, en el que todavía se distinguen los perfiles, tiene cuarteamientos y deplacados que ponen de manifiesto el riesgo de nuevas caídas de material, por lo que conviene sustituirlo.

Detalle de los aletones. Izquierda, el del extremo sureste; derecha, del noroeste. Arriba a la izquierda, voluta que se conserva en la bajocubierta de la nave central. Fuente: IPV

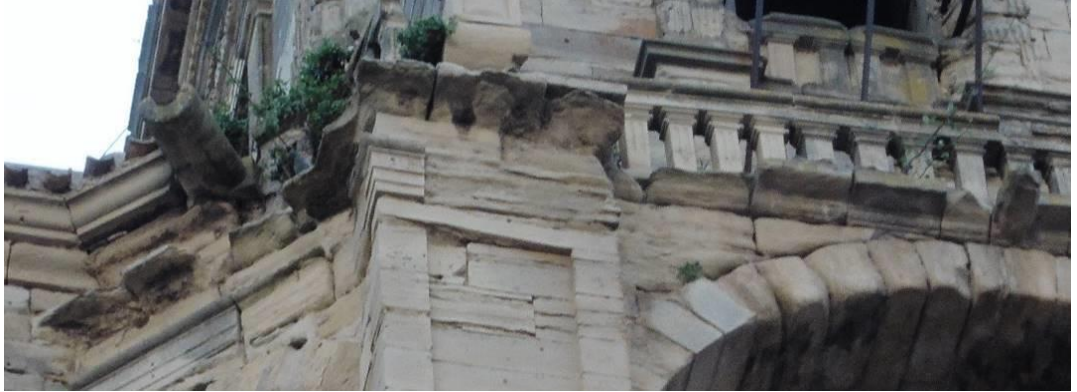
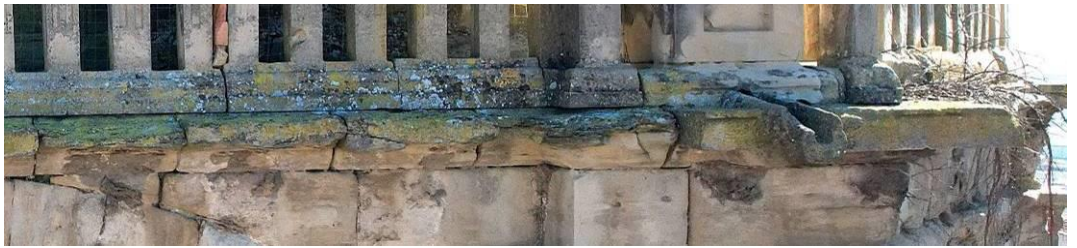
Fachada oeste

La cornisa del entablamento está muy degradada y sigue perdiendo material. Solo queda una de las gárgolas, la situada bajo el pedestal occidental. Es preciso sustituir la cornisa y las gárgolas por completo. El friso, de sillares lisos, tiene deplacaciones y arenizaciones fuertes debidas a las escorrentías en la mayor parte de los sillares. El arquitrabe ha perdido su perfil y sigue perdiendo material. Es precisa su sustitución. También está dañada la faja superior de la caja de casi todos los frentes de los contrafuertes.

Detalles de la cornisa que muestran el grado de deterioro

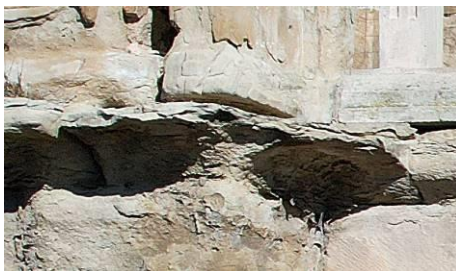
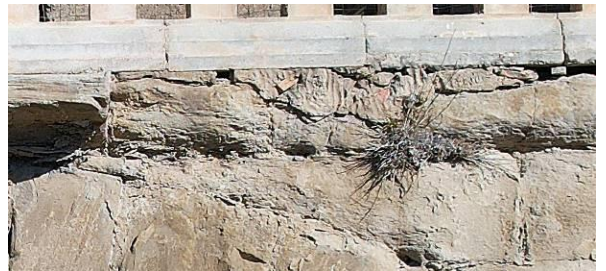
Fachada sur, la más degradada

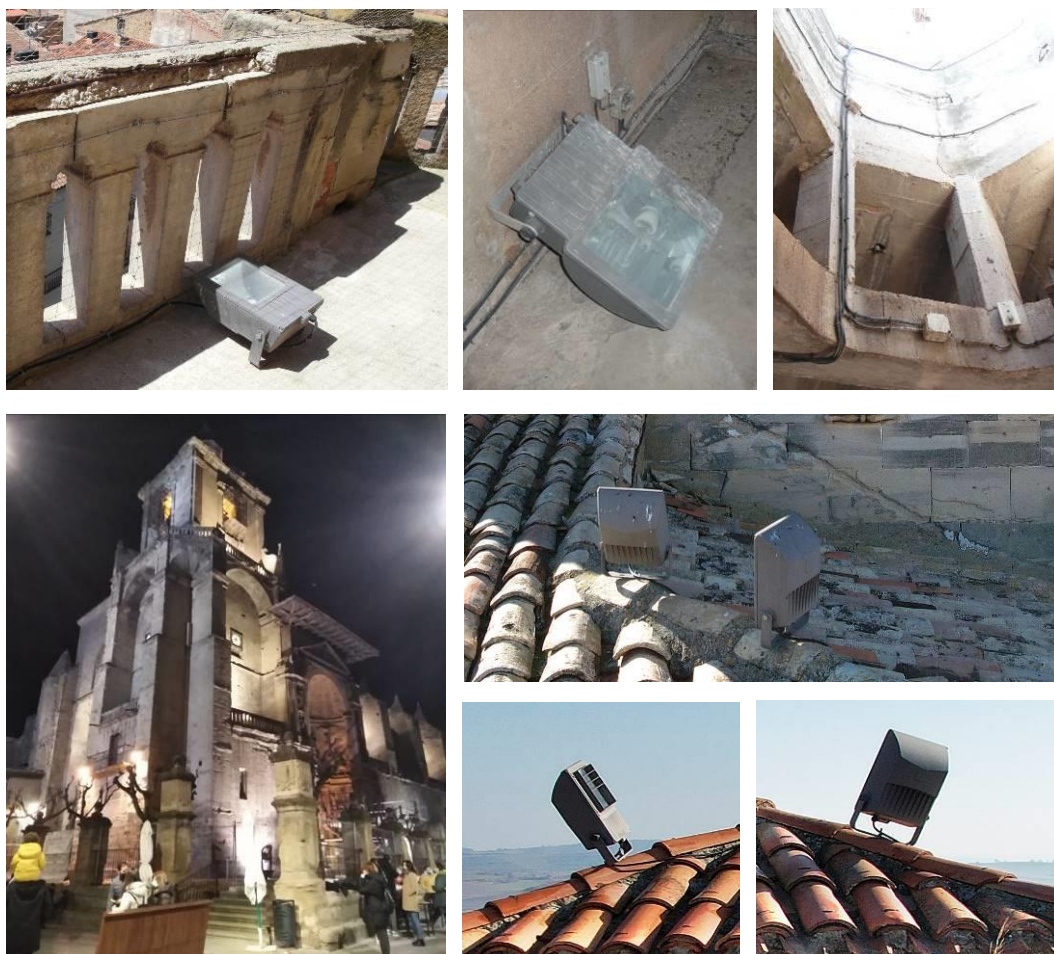
En el lado meridional de la terraza, sobre el suelo, hay dos proyectores de iluminación ornamental para lámpara de halogenuros metálicos alimentados por una manguera que sale desde el interior. Hay otros dos fijados a los muros en el interior del cuerpo de campanas y otro en la base de la estructura de la cubierta. Por el exterior hay cuatro sobre los aguilonos de la cubierta de la torre, desorientados y que han producido daños patentes en el tejado, dos proyectores detrás de la balaustrada situada en el alzado meridional sobre la caja de escalera del coro, dos sobre el aguilón noroeste de la cubierta principal y dos sobre la cubierta situada detrás de la portada meridional, con alimentación desde el cuerpo de campanas.

Ejemplos de proyectores, cajas y trazados de mangueras que muestran lo poco respetuosa que es con la arquitectura la instalación de iluminación ornamental. Abajo a la izquierda, vista nocturna. Fuente: IPV
