*Restauración de infraestructuras viarias (agrarias y forestales) titularidad de Entidades Locales, dañadas por las lluvias torrenciales e inundaciones del mes de Diciembre de 2021*

**MEMORIA TÉCNICA VALORADA**

*"Restauración de infraestructuras viarias tras episodios tempestivos en localizaciones de Izagaondoa"*

*Promotor: Ayuntamiento de Izagaondoa*

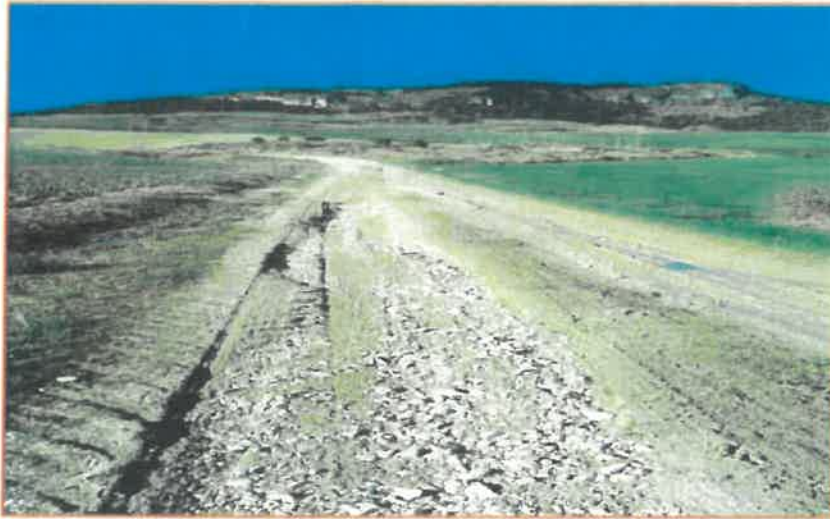
1.- Camino de Lizarraga-Potxe: La situación actual de la infraestructura objeto de acondicionamiento, se trata de un vial que tiene la consideración de principal y de único acceso a esta zona de tierras de cultivo y zonas forestales sitas en el denominado como "Potxe". Presenta desperfectos en la explanación por problemas derivados de las escorrentías superficiales y erosión laminar o por colmatación de las cunetas. Presenta anchuras variables entre los 350-400cm y en general buena consistencia base, si bien en los tramos de pendiente se ha provocado el lavado del árido fino y daños por escorrentías, es por ello por lo que se ha previsto la construcción de elementos drenantes tales como biondas.

Imagen 2: Detalle de estado actual de tramo de Lizarraga-Potxe susceptible de perfilado, afirmado ZA

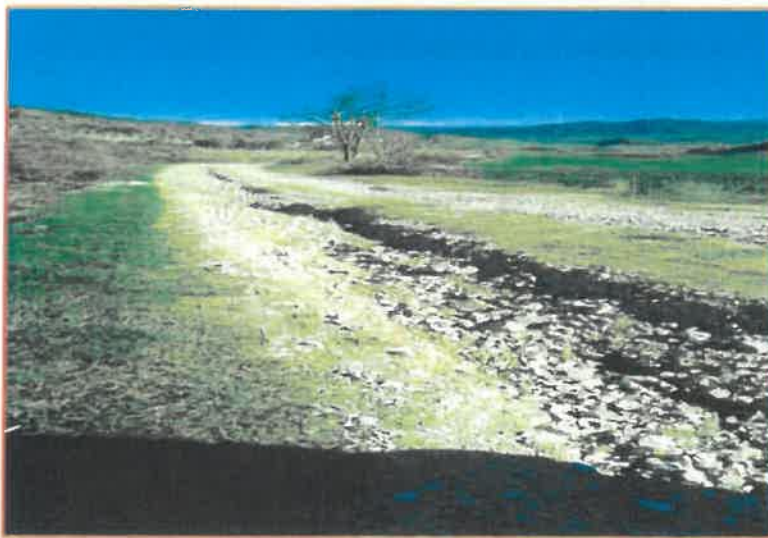
2.- Camino de Idoate-Potxe: Parte de esta localidad hasta el mismo Potxe del vial anterior por un vial de entidad principal (anchuras de 350-400cm) afirmado con zahorras y que presenta deslizamientos de taludes de desmorte que han colmatado cunetas y tiene la explanación con una transitabilidad mermada debido a la presencia de vegetación en el talud de desmorte. Presenta daños en la capa de rodadura por escorrentías pero el material puede ser recuperable por lo que requerirá de perfilados y limpiezas de tramos de cuneta con traslado de material excavado al encontrarse estos tramos en el entorno de fincas particulares.

Imagen 3: Detalle del estado actual del vial de Idoate-Potxe con escorrentías.

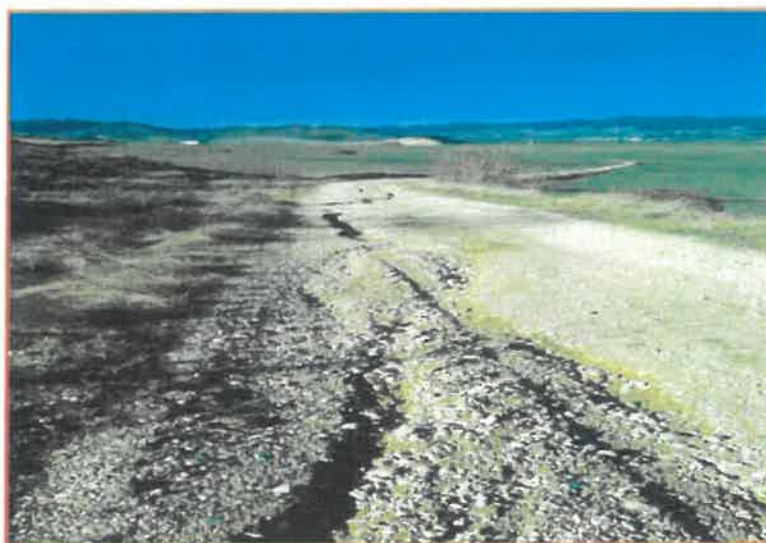
3.- Camino Reta: Camino principal de 350-400cm de anchura y con firme de zahorras que discurre desde la referida localidad por campos de cultivo y enlazaría con el acceso a Mendinueta desde Urroz-Villa por el oeste o con Iriso por el Este. Presenta daños por escorrentías superficiales debido a la colmatación de elementos drenantes con los que ya contaba tales como cunetas o biondas (drenajes transversales) que requieren de limpiezas para volver a ser útiles. También se ha detectado problema puntual por encharcamiento recurrente que requerirá de la construcción de saneamiento con balasto en profundidad. Además del perfilado de la explanación, se requerirá del aporte complementario (5-15cm) de material de zahorras en los tramos donde ha sido lavado o en el tramo objeto de saneo.

Imagen 4: Estado actual de tramo de vial de Reta susceptible de perfilado y aporte zahorras

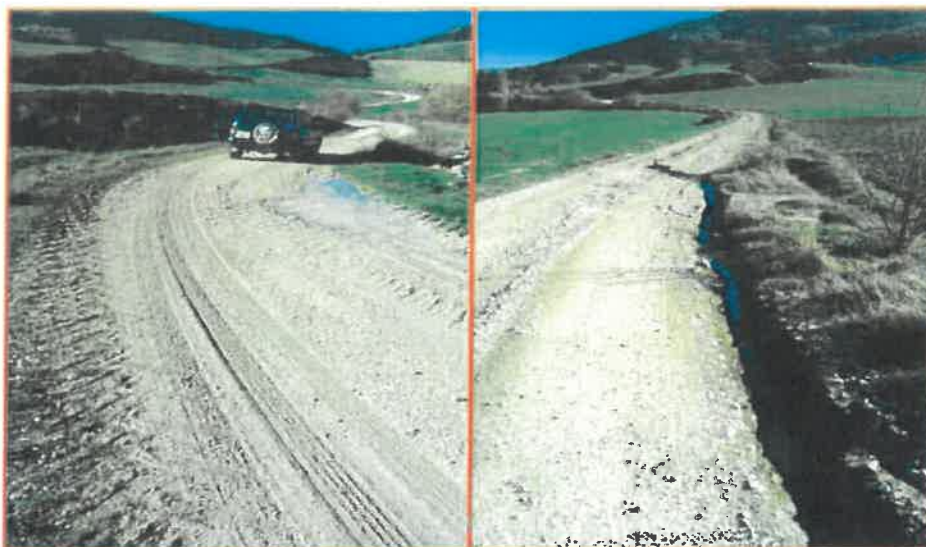
Fotos 1 y 2. Detalle de tramo de vial 1 objeto de saneamiento y drenaje de balasto (izda) y detalle de tramo del mismo vial 1 con daños en capa de rodadura por escorrentía tras colmatación de cuneta (dcha).

En aquellos puntos donde se produce una acumulación de escorrentías superficiales fundamentalmente provenientes de la propia explanación o de emanaciones en taludes o explanación, y con intensidad y recurrencia bajas, es conveniente el saneamiento mediante la excavación de los materiales impermeables (generalmente margas o arcillas), el saneamiento con balasto para facilitar el correcto drenaje de éstas.

Se realiza mediante excavación de zanja de dimensiones 500x45x95cm y el relleno con balasto ZA 50/80 que es complementado en su parte más superficial con 15cm de áridos o zahorras ZA40, quedando enrasado a la explanación y compactado.. En los casos en que exista cuneta la zanja debe prolongarse hasta la misma cuneta y alargarla igualmente por el talud de terraplén

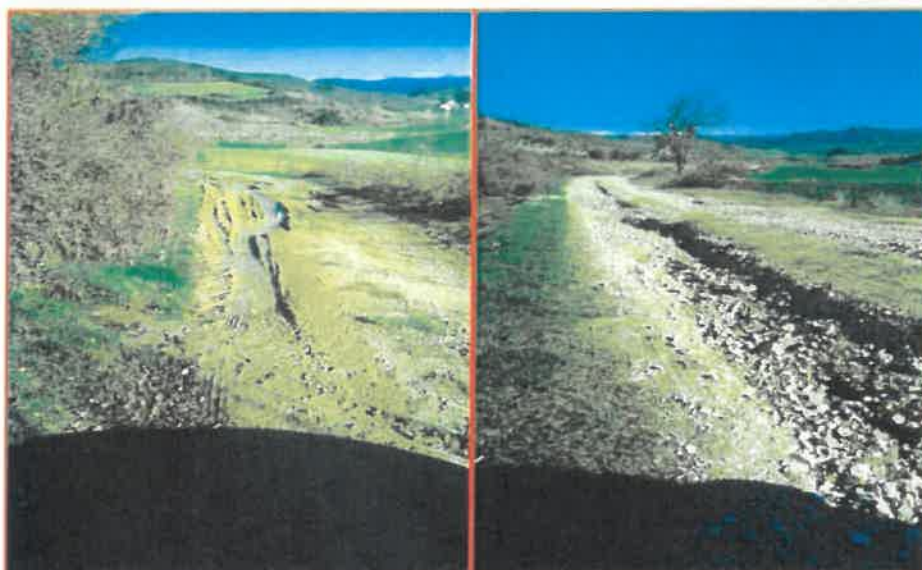
Se incluye en este apartado también el tramo del vial N° 2 en el cual ha acontecido un deslizamiento de cierta magnitud y que deberá ser objeto de excavación, limpieza de cuneta y taluzado en una longitud de hasta 50 metros y alturas de intervención de hasta 4m.

Fotos 3 y 4. Detalle de tramo de Vial 2 tras deslizamiento de talud y colmatación de cunetas (izquierda) y tramo con daños por escorrentías superficiales (dcha).

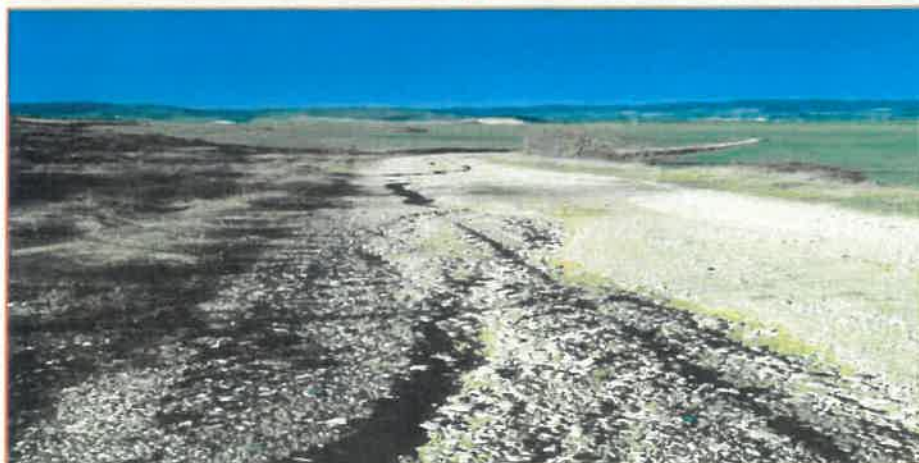
Foto 5. Detalle de tramo de Vial 3 (Camino Reta) con cárcavas producto de la escorrentía laminar superficial por ausencia de elementos de drenaje.
