## **MEMORIA TÉCNICA VALORADA**

### **REMODELACIÓN DE LAS SALAS DE ACTIVIDADES DE KIROL MARTIKET**

AYUNTAMIENTO DE VILLAVA-ATARRABIA

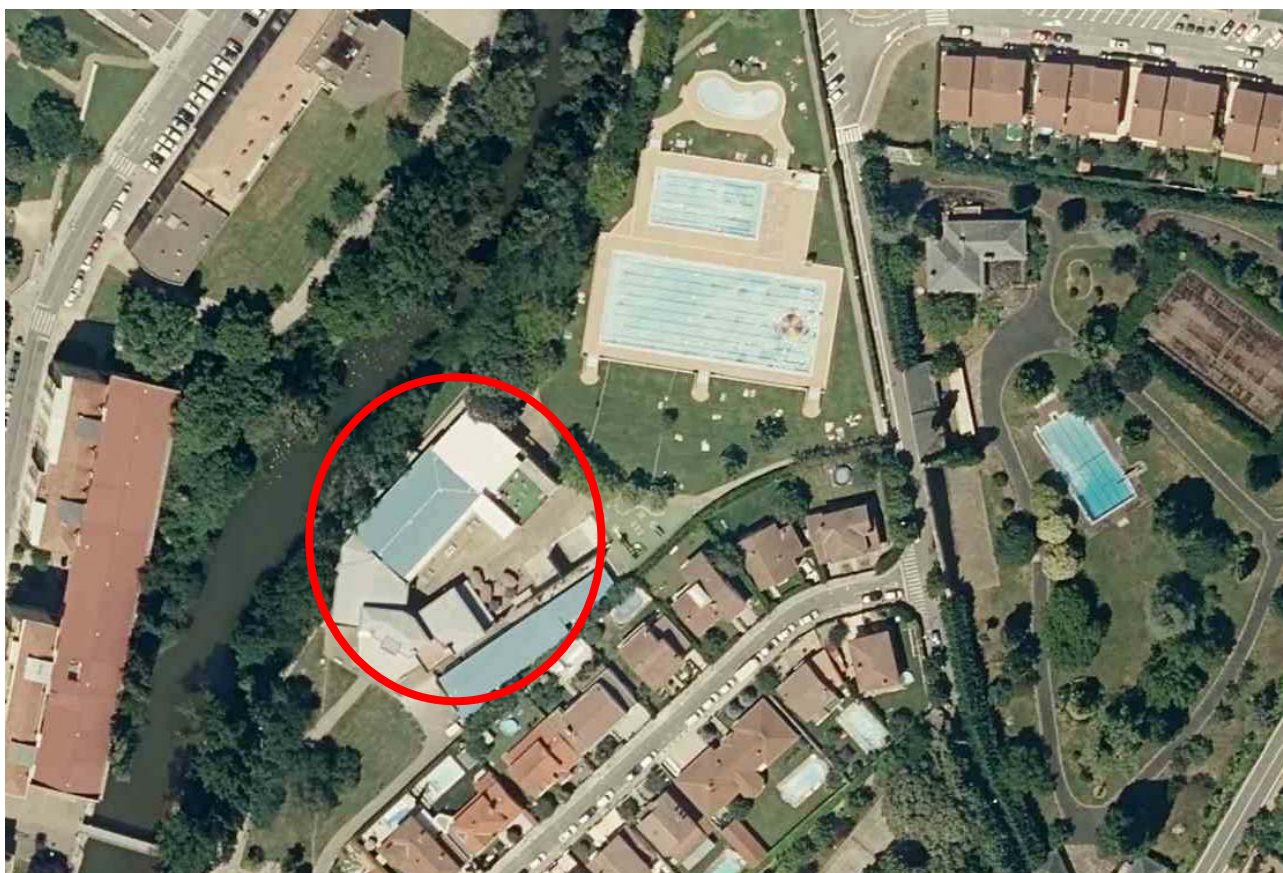
*Edificio social, junto al río Ultzama*

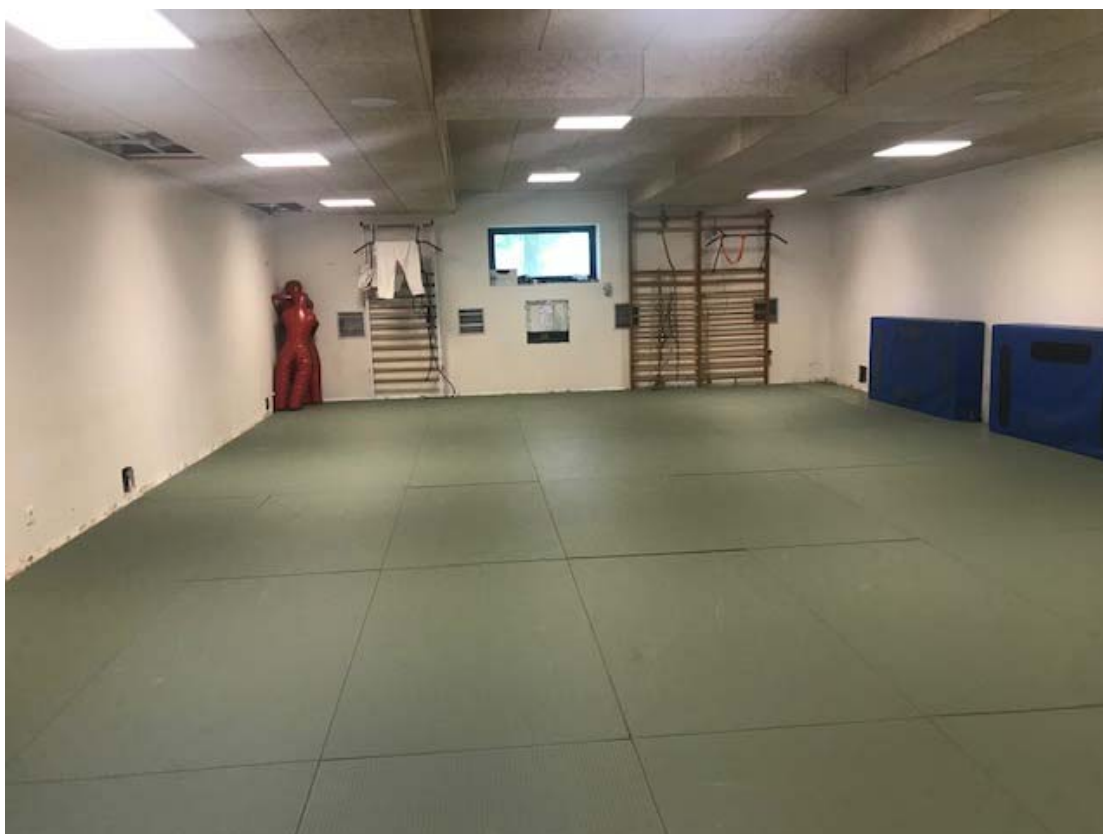
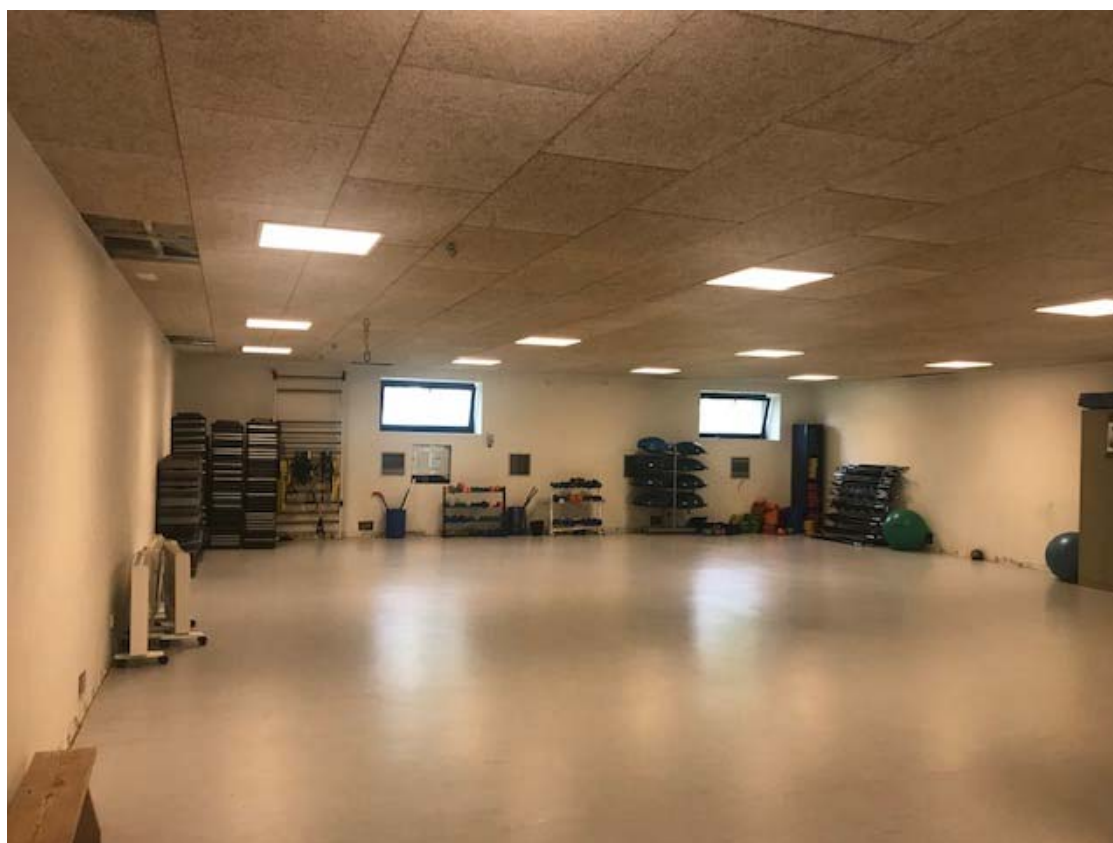
En el caso de las tres salas, se ha detectado el levantado del pavimento vinílico continuo y la disgregación pegamento del soporte; en los paramentos verticales la absorción de agua en el cartón yeso y en el aislamiento de lana de roca ha provocado un estado continuo de humedad en estos cerramientos (a pesar de haberse realizado perforaciones para provocar la circulación de aire en cámaras y facilitar el secado) y la consiguiente proliferación de hongos así como la pérdida de su capacidad aislante, tanto térmico como acústico, que imposibilitan la práctica deportiva en condiciones de salubridad.

*Imágenes del interior de las salas de actividades*

Retirada de las placas de cartón-yeso de fachadas y de tabiquería de distribución entre salas de actividades y del asilamiento existente para la posterior colocación de aislamiento de lana de roca de 8 cm y doble placa por cara de panel semi-comprimido de cemento reforzado con fibras naturales tipo "Hydropanel".

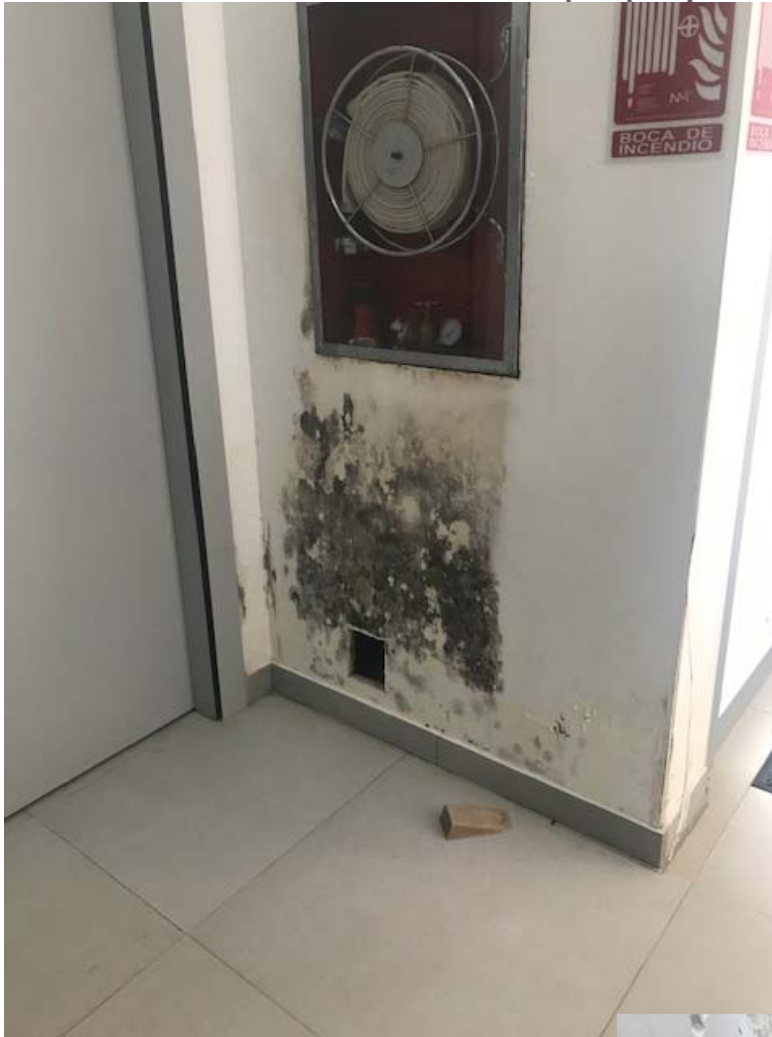
*Imagen del exterior de las salas. Hongos en los paramentos.*

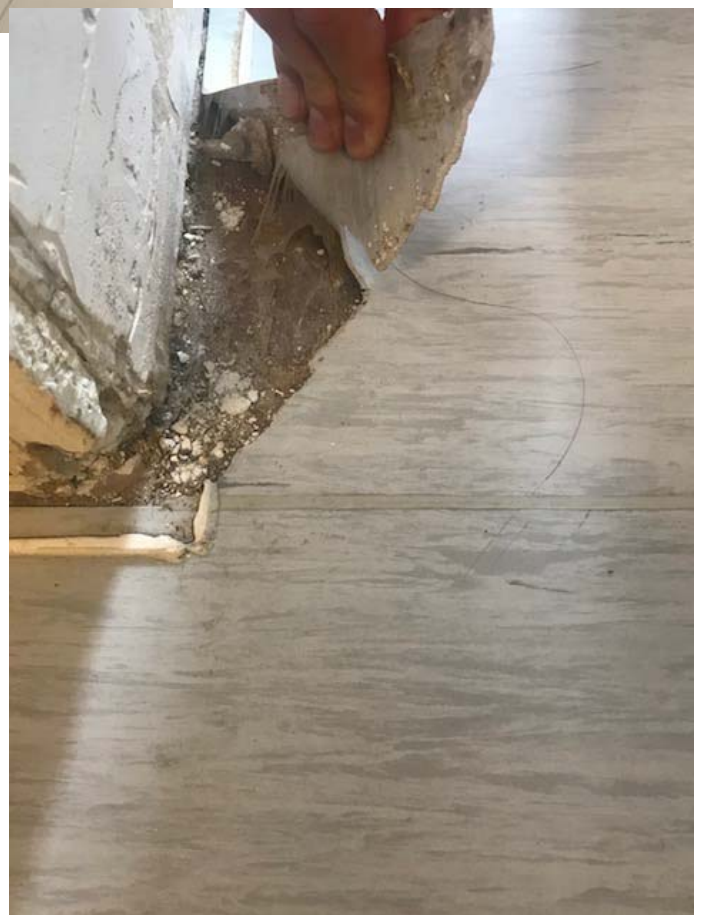
El agua y barro acumulados en el interior durante la riada y días posteriores provocaron el levantamiento de aquellos pavimentos no pétreos específicos para la práctica de actividades deportivas.

*Imagen del revestimiento del suelo de las salas.*

Levantado del suelo vinílico deteriorado, saneado del soporte y posterior colocación de nuevo vinilo en rollo y rodapié.

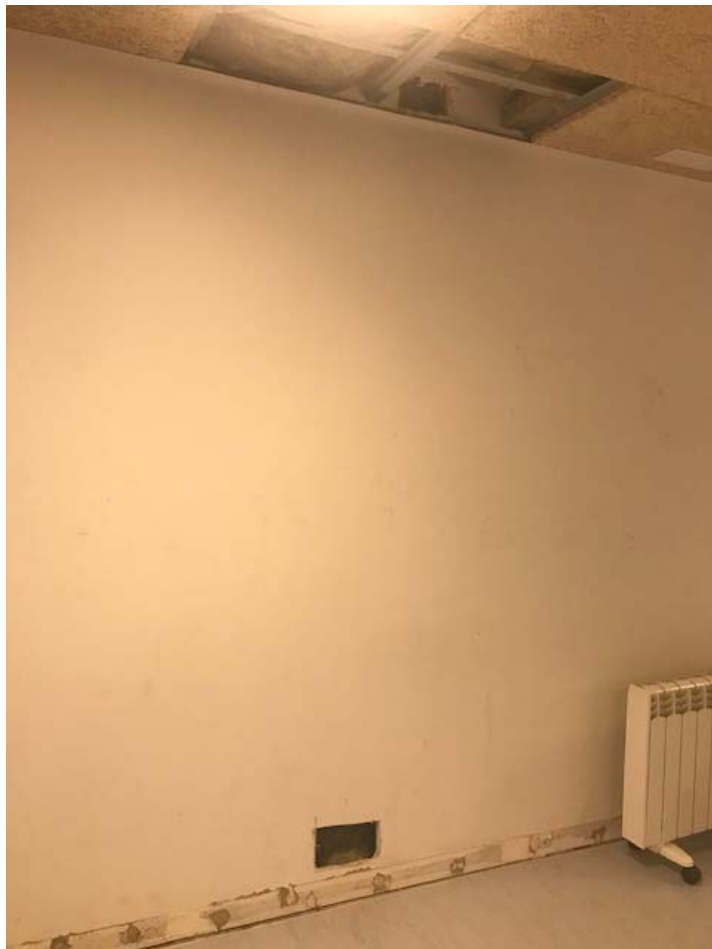
*Imagen de interior de las salas. Se observan los agujeros practicados para el secado de la lana mineral.*
