## REPARACIÓN DE DAÑOS POR LAS INUNDACIONES DE DICIEMBRE DE 2021 EN EL TÉRMINO MUNICIPAL DE BERA

MEMORIA DE REPARACIÓN DE DAÑOS POR LAS INUNDACIONES DE DICIEMBRE DE 2021 EN EL TÉRMINO MUNICIPAL DE BERA

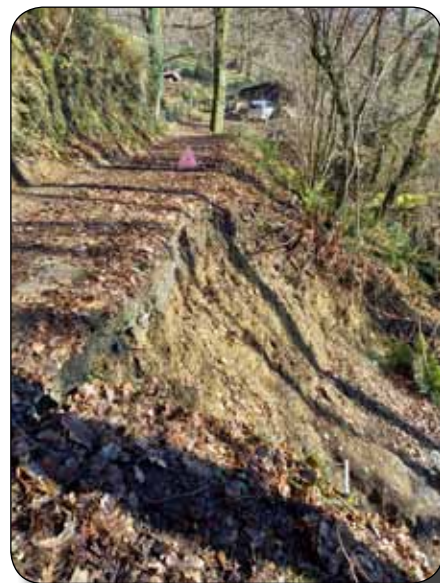
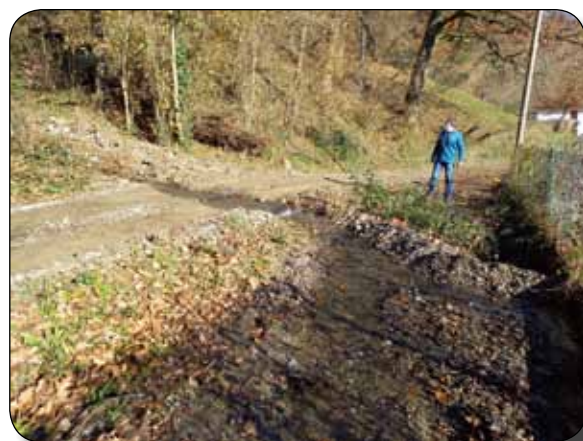
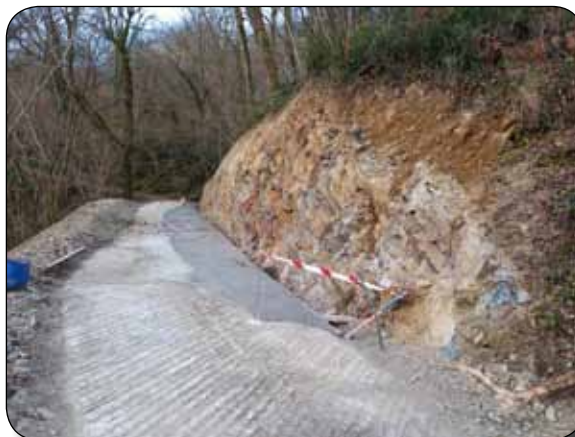
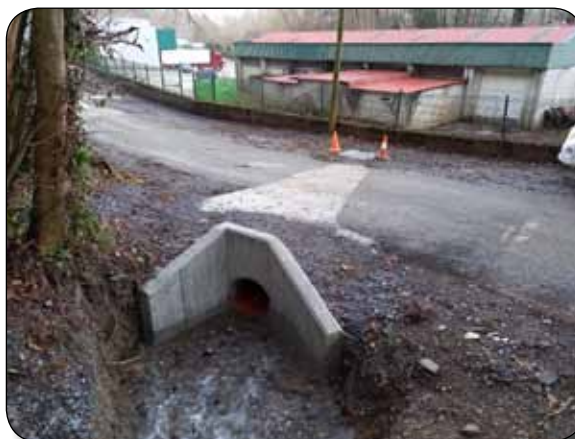
#### **Tabernako Borda (OBRA EJECUTADA)**

El acceso a este caserío y a Eguzkialdeko Borda quedó comprometido por el desprendimiento de un tramo de su talud de terraplén y las tierras que se concentraron en una regata y que de ahí acabaron depositándose aguas abajo. En este último punto (coordenadas UTM ETRS89 zona 30N, 605458-4792915) se ha producido un arrastre de tierras, rocas y vegetación que ha terminado por colapsar el paso de agua que allí existía, compuesto por una tubería de PVC, color teja, de 500 mm de diámetro exterior. Los restos, asimismo, han cubierto la calzada a lo largo de 20 metros de longitud.

El punto del derrame se sitúa no lejos de su final (coord. 605410-4792987 m). En este caso se produjo el deslizamiento de un tramo de 6 metros lineales del talud del terraplén como consecuencia del atascamiento de un paso de agua constituido por caños de hormigón en masa de poco diámetro situado poco después y que encauza el sobrante de un depósito de agua y una pequeña vaguada. Las aguas transitaron por la pista hasta derivarse al terraplén por este punto cuyas tierras constituyentes ganaron peso por la sobresaturación y migraron por gravedad. Estas tierras acabaron en su

mayor parte en el depósito descrito en el primero de los puntos. El paso previo al deslizamiento también fue superado por el caudal debiendo éste atravesar la pista para continuar su camino ladera abajo. Este flujo ha lavado ligeramente el canto del pavimento. En este caso se trata de una tuberías de saneamiento de PVC de 160 mm.

- Despeje de restos acumulados en la regata y sobre el camino vecinal.
- Serrado con cortadora de pavimento para extracción de conducción actual hasta registro

- Demolición de embocadura actual y traslado de todos los restos a vertedero controlado.
- Construcción de nueva embocadura de hormigón HM20 en masa con aletas de 1 m de longitud y 0,60 de altura media más imposta para caño sencillo de 500 mm de 80 cm de altura.

- Limpieza con camión cisterna de los depósitos de tierras y rocas en el resto de la conducción hasta la carretera.
- Colocación en la misma zanja nueva tubería de PVC, color teja SN4, de 500 mm de diámetro exterior en una caña completa de 6 ml.

- Retranqueo de un tramo de talud de desmonte de 33 ml centrado sobre el tramo de derramado con desplazamiento del actual pie del talud en un máximo de 2 m y con alturas que van de los 2,5 a los 4 m (107,25 m<sup>3</sup>).

- Construcción de una ampliación del pavimento existente con hormigón HF 3,5 N/mm<sup>2</sup> en 56,22 m<sup>2</sup> y 0,17 m de espesor, armado con mallazo de acero B500T de 15x15x0,8 cm (9,56 m<sup>3</sup>).

- Colocación de nuevos pasos de PVC, color teja SN4 de 400 mm de diámetro exterior, en las regatas previa y posterior al derrame y de 9,5 y 6 ml respectivamente.

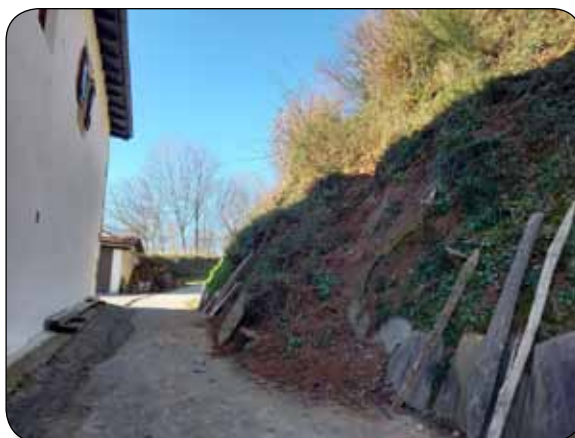
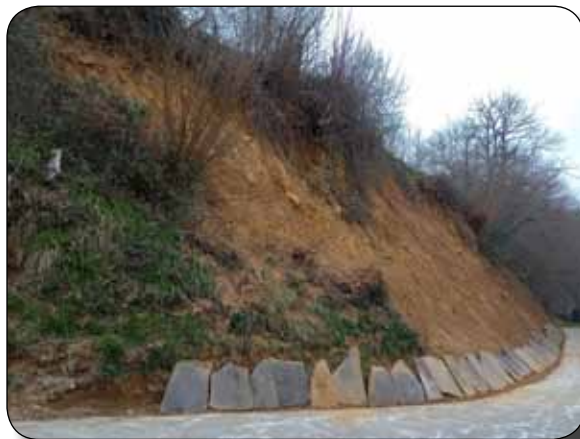
#### **Apeztegiko Borda (OBRA EJECUTADA)**

En este caso se ha producido un derrame de materiales de un talud de desmonte de considerable altura que se encuentra por encima de Apeztegiko Borda (coord. 606939-4793089 m). Este efecto ya se producido en ocasiones anteriores en episodios de fuertes precipitaciones.

- Excavación y carga sobre camión basculante de los restos acumulados al pie del talud de desmorte o en su repié, con traslado de los mismos a gestor de residuos (120 m<sup>3</sup>).

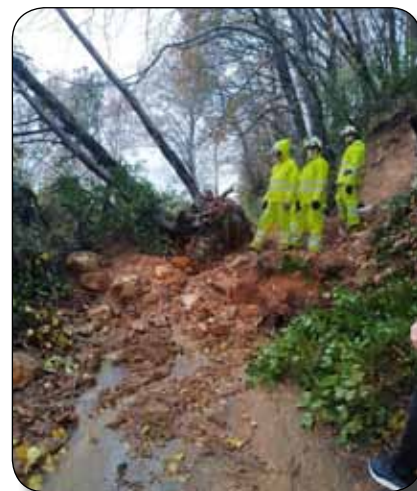
**Eltzaurpeko Borda (OBRA EJECUTADA)**

En el vial de acceso a este caserío se produjo un desprendimiento del talud de desmorte (606378-4792977 m) a lo largo de unos 10 m

- Excavación y carga sobre camión basculante para su traslado a vertedero de residuos inertes.

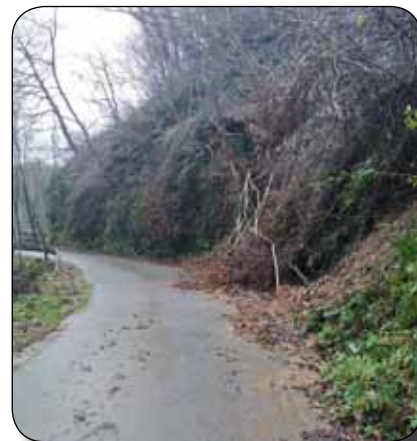
**Lamixene (OBRA EJECUTADA)**

De nuevo un desprendimiento de un tramo de unos 15 ml de talud de desmorte sobre el camino vecinal asfaltado que le brinda acceso (607999-4792907 m), tanto de tierras como de vegetación, comprometía el paso de vehículos.

- Excavación y depósito de restos en el terraplén.

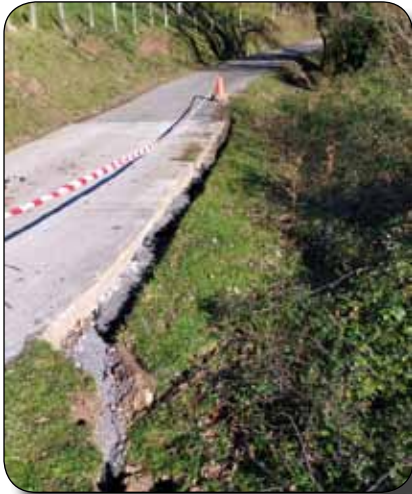
Kaule. Situación previa

En el camino vecinal de este Barrio se produjo un asentamiento de un tramo de unos 25 ml del talud del terraplén que supuso el descalzamiento del pavimento de hormigón (608789-4794635 m) allí presente así como la colmatación de un tramo de unos 60 ml de cuneta.

- Excavación del talud de desmorte y limpieza de cuneta para procurar materiales con los que configurar el nuevo talud del terraplén arrojando el pavimento de hormigón.

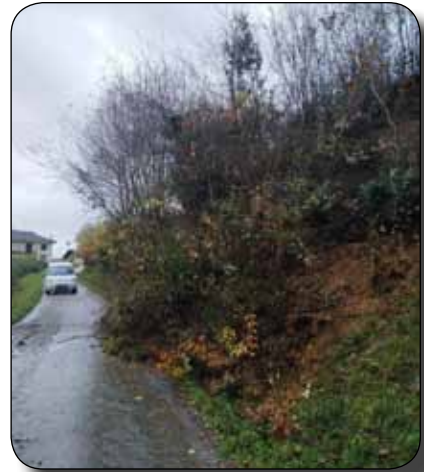
### Garaitarreta (OBRA EJECUTADA)

Como en Lamixene un tramo del talud de desmonte colapsó depositando tierras y vegetación sobre una parte de la calzada (610043-4793003 m).

- Excavación y depósito de restos en el terraplén.

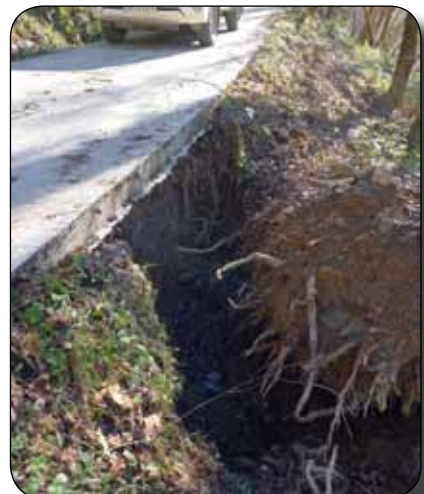
### Gorostigain

El camino vecinal pavimentado con hormigón ha sufrido el descalzamiento de un tramo de 3 metros lineales como consecuencia del derribo de un árbol por la sobresaturación de las tierras en las que se desarrollaba. El pavimento ha quedado descalzado (607212-4793423 m).

- Construcción de escollera de piedra caliza en 3 ml con una altura media de 2,5 m por 1,5 m de espesor (11,25 m<sup>3</sup>) nutrida con hormigón HM20 en una proporción de 0,20 m<sup>3</sup> por m de muro.

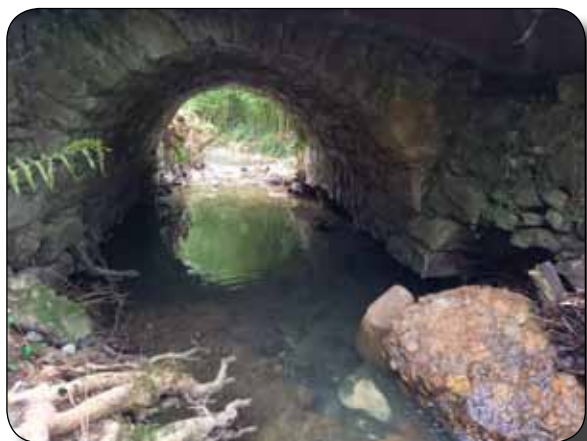
*Xantelerreka 1:* se trata de un descalzamiento de los apoyos en forma de arco de un pequeño puente (607151-4793842 m).

Xantelerreka 1, apoyos desplazados

- Se construirán sendas zapatas de hormigón armado de 6 m (margen derecho) y 2,6 m (margen izquierda) por 0,7 m de anchura y 0,6 m de espesor.

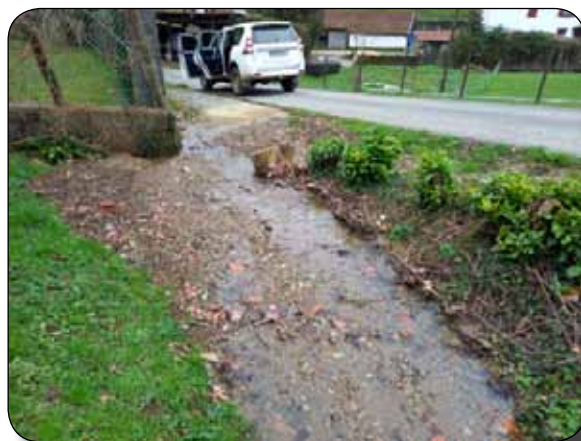
*Xantelerreka 2:* paso de agua atascado compuesto por caños de hormigón en masa de 400 ml en un largo tramo de unos 30 ml hasta la regata (607057-4793967 m).

Xantelerreka 2, boca de aguas arriba colmatada

- Limpieza mecánica con retirada de restos a vertedero en su boca de aguas arriba y aplicación de agua a presión hasta su completa liberación.

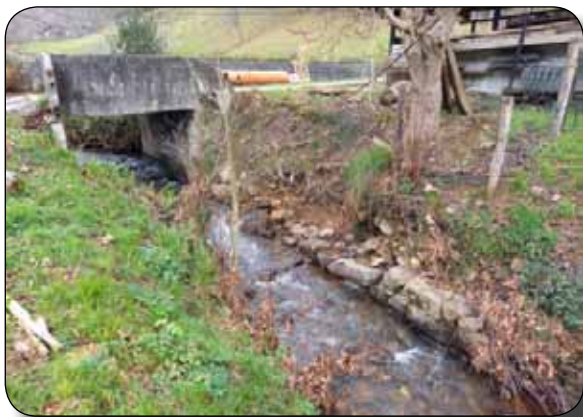
*Xantelerreka 3:* aletas de aguas debajo de puente sobre esta regata que se han visto arrastrados o colapsados (606946-4793995 m).

Xantelerreka 3. Margen derecha

- Se construirán sendos muros de escollera. En la margen derecha de 4 m de longitud por una altura media de 2,5 m y en la margen izquierda de 9 m de longitud por 1,75 m de altura media. Espesor de 1 m.

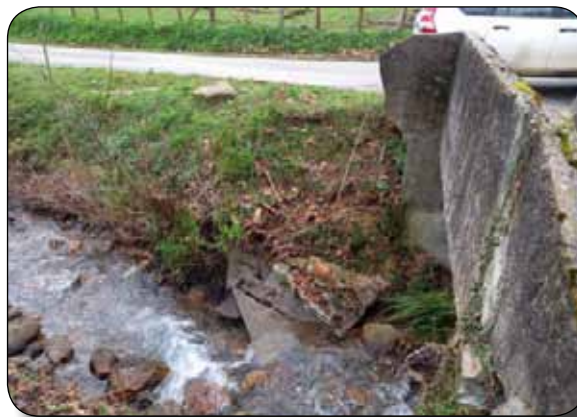
Xantelerreka 3. Margen izquierda

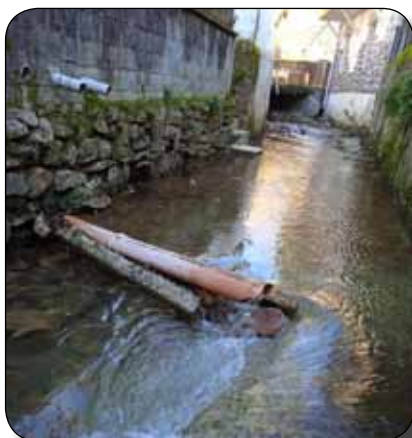
*Xantelerreka 4:* en el curso bajo de este curso fluvial, en el casco urbano y antes de confluir con Onin Erreka se ha producido la rotura de una conducción de fecales de 200 mm de diámetro a lo largo de 3 ml (607005-4792931 m).

Xantelerreka 3. Conducción dañada

- Se extraerá la tubería dañada y se colocará una nueva del mismo material (PVC, color teja) siendo recibida toda ella con hormigón en masa. Tiene mal acceso.

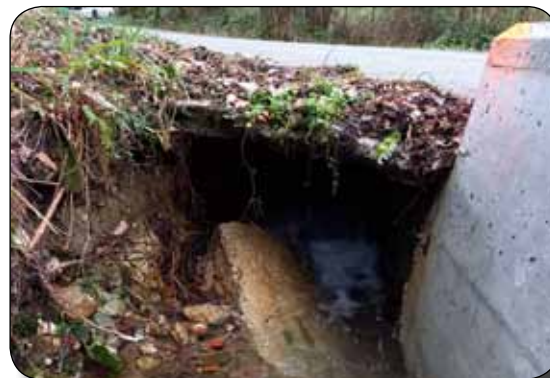
### Pista Idoia

Desplome de una de las paredes que componía la salida de un paso de agua por la fuerza de la corriente (608479-4792294 m).

- Construcción de dos muros de 1 m de longitud en forma de "L" para proteger esta boca con un realce sobre la calzada de 15 cm y una altura total de 1,2 m. Espesor de los muros de 15 cm.

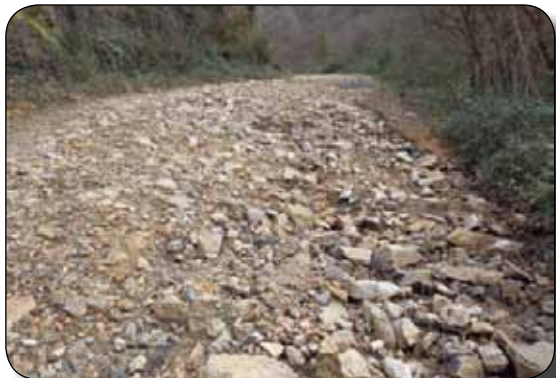
Sarralla, tramo 1

Presenta dos tramos de 550 m (inicio 604803-4793248 m) y 830 m (inicio 605349-4793844 m) que han sufrido severos arrastres por la escorrentía superficial y por el desbordamiento de la regata, cuyo caudal ha discurrido parcialmente por esta vía.

- Se repasarán los dos tramos indicados aportando zahorras artificiales en el primero de ellos por presentar en el momento actual una calzada compuesta por áridos gruesos de muy difícil tránsito. En ambos casos se excavarán drenajes superficiales para la derivación periódica de la escorrentía superficial.
- En el derrame indicado se perfilará el talud de terraplén con retroexcavadora eliminando bolos y viseras inestables.

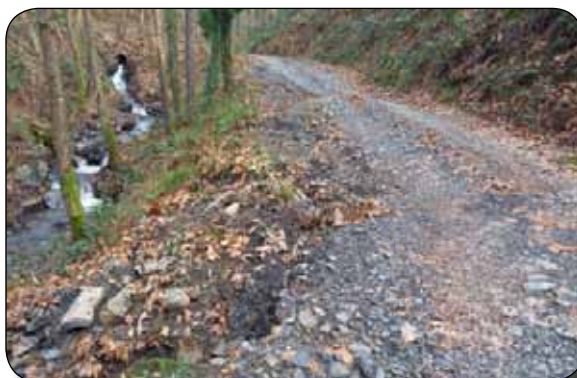
En un corto tramo de 8 m su terraplén se ha derramado hacia la regata (605488-4793758 m). Se perfilará dicho talud con retroexcavadora.

Sarralla. Derrame del terraplén

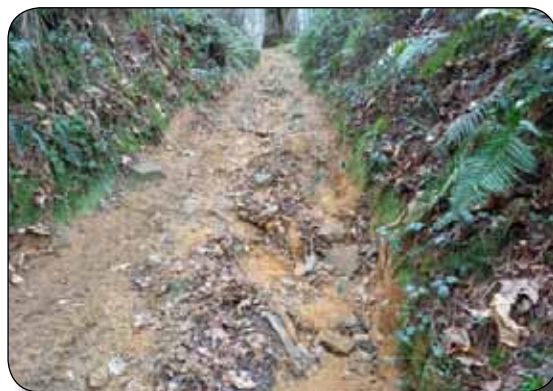
**Juanteneko Borda**

Este camino, no lejano del casco urbano de Bera hacia el Norte, discurre atrincherado (inicio en 606999-4793236 m) a lo largo de 150 ml por lo que el aumento de caudal de la escorrentía superficial le ha ocasionado notables daños en su plataforma.

- Repaso con retroexcavadora y compactación de su plataforma en 150 ml

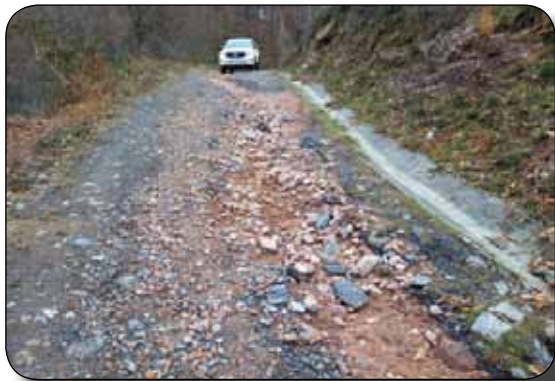
En esta pista forestal de carácter principal se han producido dos tipos de daños. Un tramo de 120 m ha sufrido arrastres de la fracción fina de su calzada (inicio 607766-4795032 m) y se ha producido un asentamiento de 7 ml del talud del terraplén que alcanza la calzada.

Usategieta-Landagaita. Arrastres por escorrentía

- En el tramo con arrastres se repasará la plataforma con retroexcavadora y se aportarán zahorras artificiales ZA40 en 15 cm de espesor para recomponer su capa de rodadura.
- En el talud derramado se retranqueará el talud de desmonte a fin de alejar el tráfico de la zona inestable a lo largo de 15 ml con desplazamiento máximo de su pie de 1,5 m. Se verterán directamente los materiales hacia el terraplén.

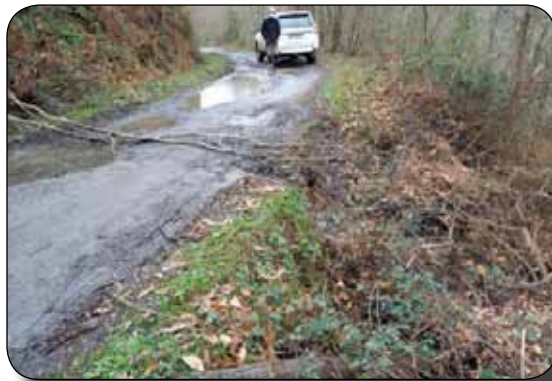
Usategieta-Landagaita. Asentamiento en terraplén

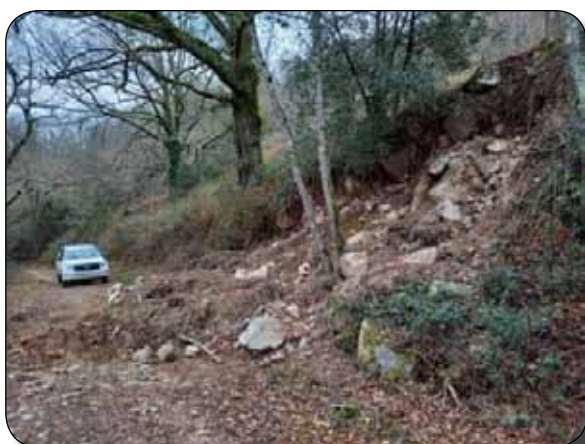
*Meagia 1:* un derrame del talud de desmonte en 13 ml (610436-4794745 m).

- En Meagia 1 y 4 se retirarán los restos de la calzada y se perfilará nuevo talud de desmonte con retroexcavadora. Los materiales sobrantes se verterán al terraplén.
- El tramo alterado de Meagia 2 se repasará con cazos de excavación y limpieza de retroexcavadora.

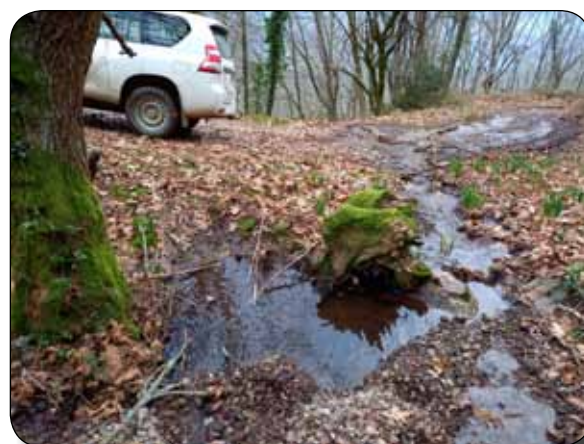
*Meagia 2:* un paso de agua atascado (610836-4795055 m) y 90 ml alterados aguas abajo por los arrastres provocados por dicho taponamiento

Meagia 2. Taponamiento

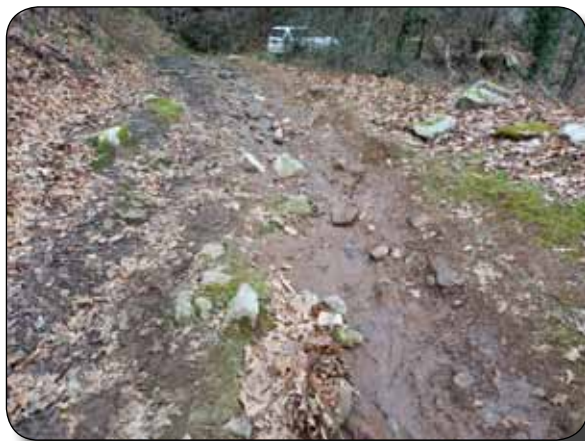
Meagia 2. Arrastres por derivación de caudal

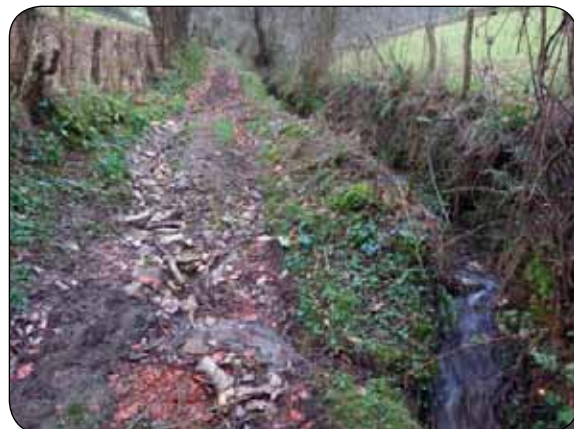
**Joanseneko Borda**

Pequeña pista que acceder a algunas praderas y pastizales partiendo de la pista de Idoia (inicio en 608507-4792276 m). Ha sufrido la irrupción del caudal de la regata adyacente por los taponamiento de ésta. Como consecuencia se ha alterado bastante su perfil transversal.

- Repaso de pista con miniretroexcavadora recomponiendo la plataforma con la perfección posible con un cazo de limpieza.

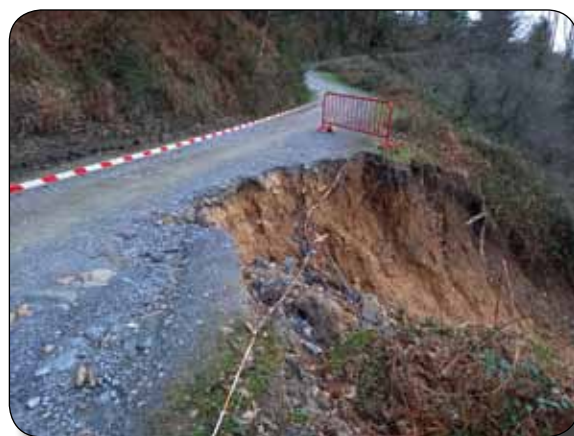
**Labiaga**

El daños se ha producido en la pista forestal principal que proviene del Puerto de Lizuniaga y se dirige al vecino Término de Etxalar. A la altura del paraje Labiaga (610733-4791710 m) y como consecuencia de la sobresaturación del terreno un roble de grandes dimensiones se ha desprendido de su ubicación en la coronación del talud de terraplén de afectando seriamente a la calzada en una longitud de 10 ml.

- Aportación de zahorras naturales disponibles en el Puerto de Ibadin reconstruyendo el talud del terraplén mediante tongadas de medio metro de espesor y compactándolas con vibrocompactador.

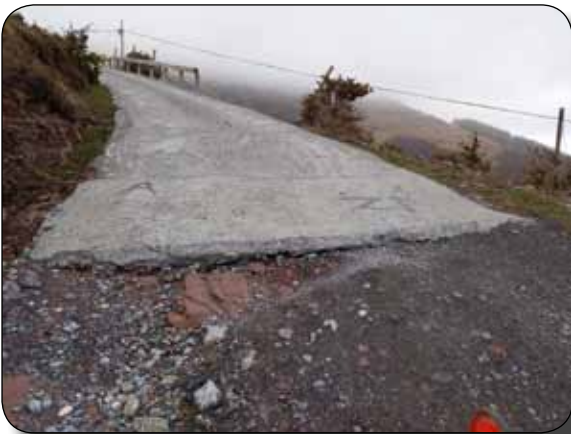
Larun1

Los daños en esta ocasión han sido más evidentes al pie de dos de esos tramos de pavimento, muy cercanos al emplazamiento de una balsa impermeabilizada, donde la escorrentía superficial ha excavado un profundo escalón que dificulta el tránsito. En el primero de ellos (Larun 1, 609981-4795503 m), a su vez, los arrastres se han prolongado por espacio de 20 metros lineales. En el segundo (Larun 2, 609854-4795623 m) la alteración se ha prolongado 8 metros lineales.

- Repaso de pista en los tramos indicados de 20 y 8 ml por debajo de los pavimentos
- Construcción de pavimento de hormigón armado de 12 m<sup>3</sup> (70 m<sup>2</sup>) y 5 m<sup>3</sup> (28 m<sup>2</sup>), respectivamente.
- Construcción de un paño de hormigón armado bajo el drenaje con bionda indicado de 1,5 m<sup>3</sup> (9 m<sup>2</sup>).

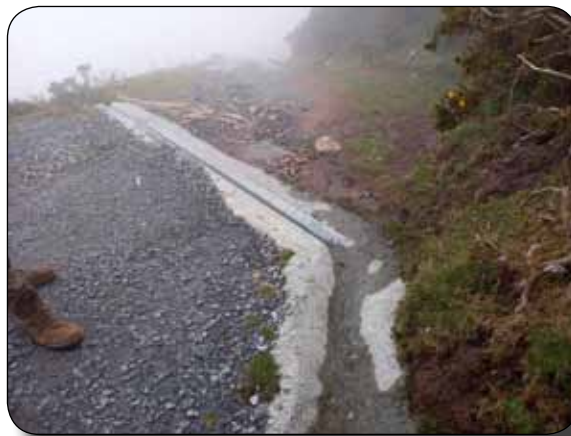
Larun3

Por su parte uno de los drenajes superficiales de esta vía (Larun 3, 610694-4795762 m) se ha visto incapaz de derivar los caudales que recibía alterando unos 4 m de plataforma aguas abajo y haciendo aflorar el lecho rocoso.
