**INFORME TÉCNICO PARA LA REPOSICIÓN DE LOS DAÑOS  
CAUSADOS EN LAS INFRAESTRUCTURAS LOCALES EN EL  
TÉRMINO MUNICIPAL DE UHARTE ARAKIL (NAVARRA)  
"ARDANTZARRETAKO BIDEA"**

**AYUNTAMIENTO DE UHARTE - ARAKIL**

**Mayo de 2022**

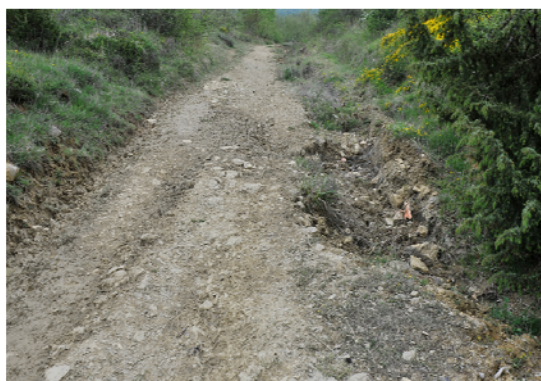
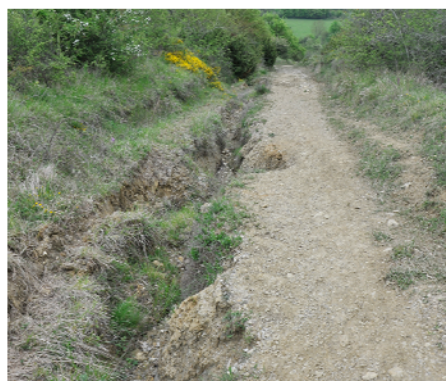
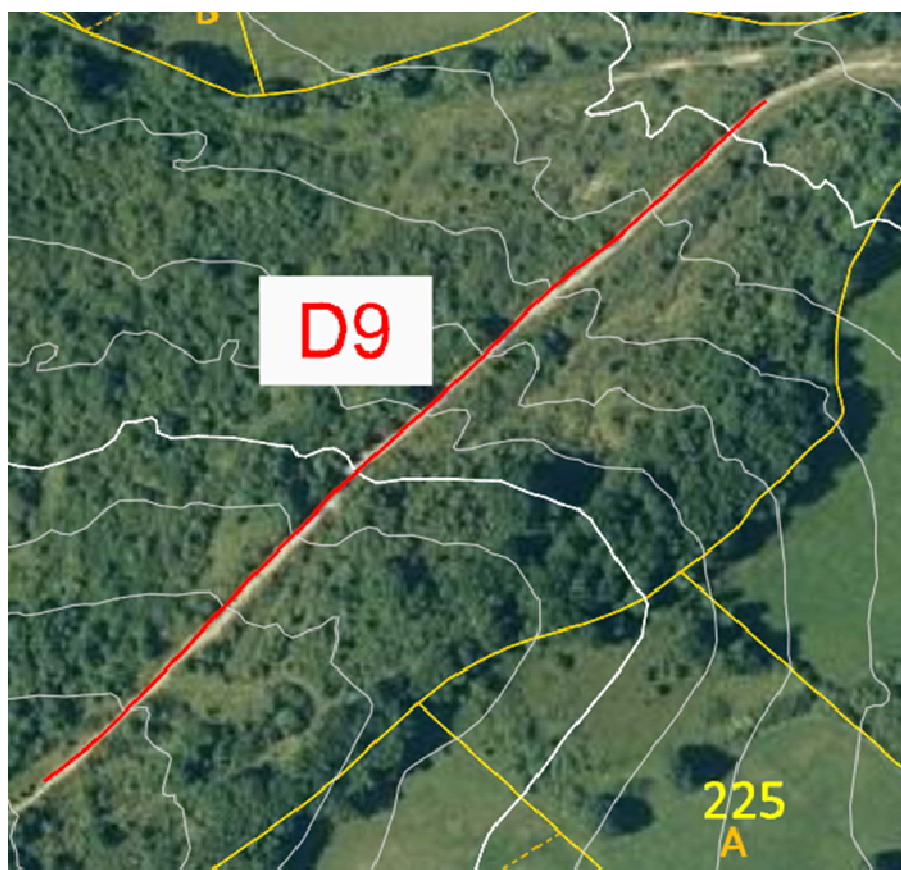
| Nº | 9 | X inicial: | 583220 | Y inicial: | 4751500 |

| Tipo de daño: | | Camino senda del pastoreo GR282 que atraviesa el pastizal de Ardantzarreta.<br>Fuerte erosión por el arrastre de material reduciendo la sección del camino. | | | |

| Descripción: | | Escarificado, reperfilado y compactado. Asimismo la retirada de material, carga transporte y canon. (275 m lineales). | | | |
