**INFORME TÉCNICO PARA LA REPOSICIÓN DE LOS DAÑOS  
CAUSADOS EN LAS INFRAESTRUCTURAS LOCALES EN EL  
TÉRMINO MUNICIPAL DE UHARTE ARAKIL (NAVARRA)  
"BALSA DE UNO"**

**AYUNTAMIENTO DE UHARTE - ARAKIL**

**Mayo de 2022**

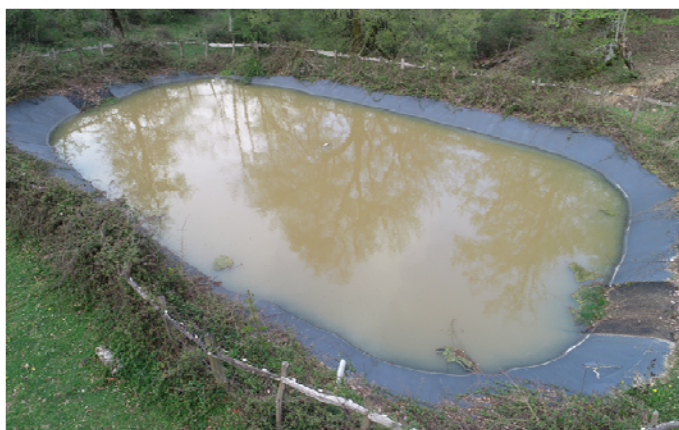
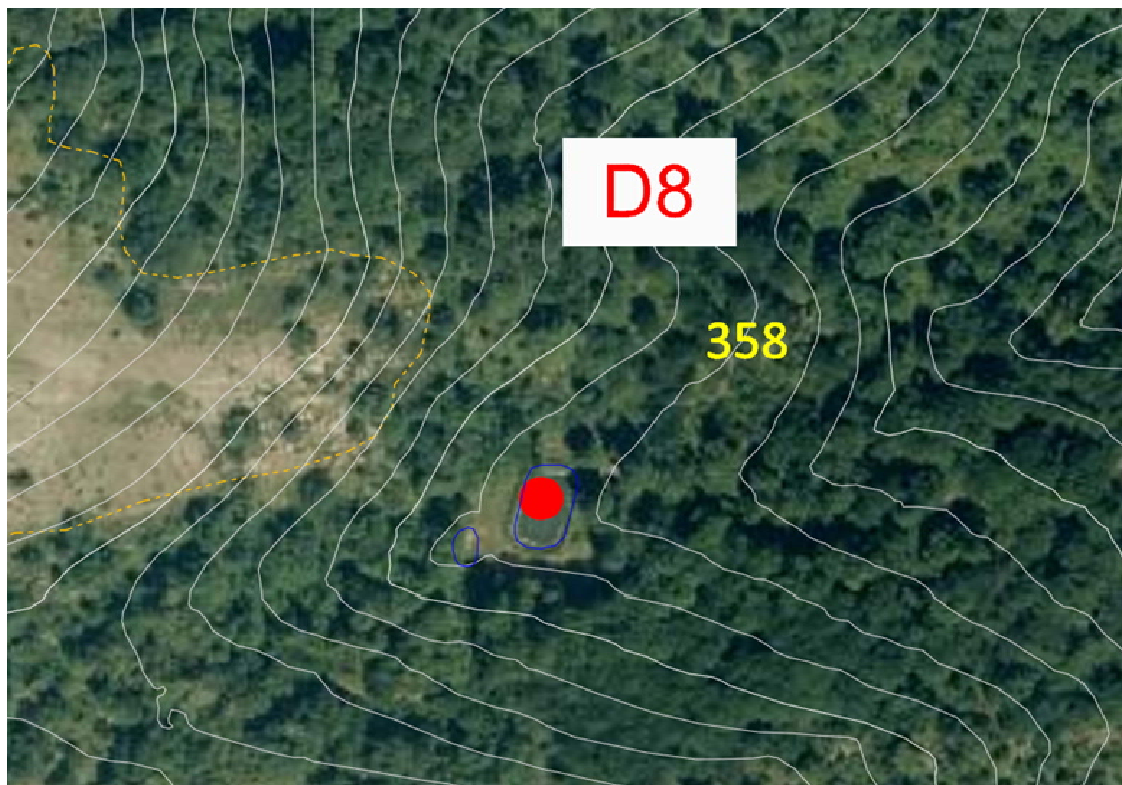
| Nº | 8 | X inicial: | 584746 | Y inicial: | 4754646 |

| Tipo de daño: | | La gran avenida de aguas anega de lodos hasta una pérdida del 40% de su capacidad. capacidad de 600 m³. | | | |

| Descripción: | | Vaciado y limpieza en época estival para su posterior recuperación y llenado (300 m³). La dificultad en los accesos hace que la intervención deba de ser en época verano u otoño y escalonada a la de Etsabe. | | | |
