**INFORME TÉCNICO PARA LA REPOSICIÓN DE LOS DAÑOS  
CAUSADOS EN LAS INFRAESTRUCTURAS LOCALES EN EL  
TÉRMINO MUNICIPAL DE UHARTE ARAKIL (NAVARRA)  
"BIZKAINGANGO BIDEA"**

**AYUNTAMIENTO DE UHARTE - ARAKIL**

**Mayo de 2022**

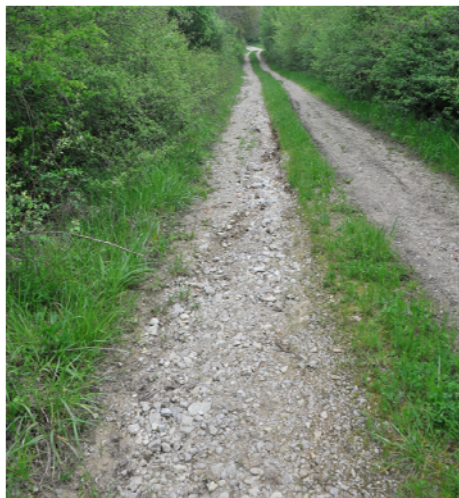
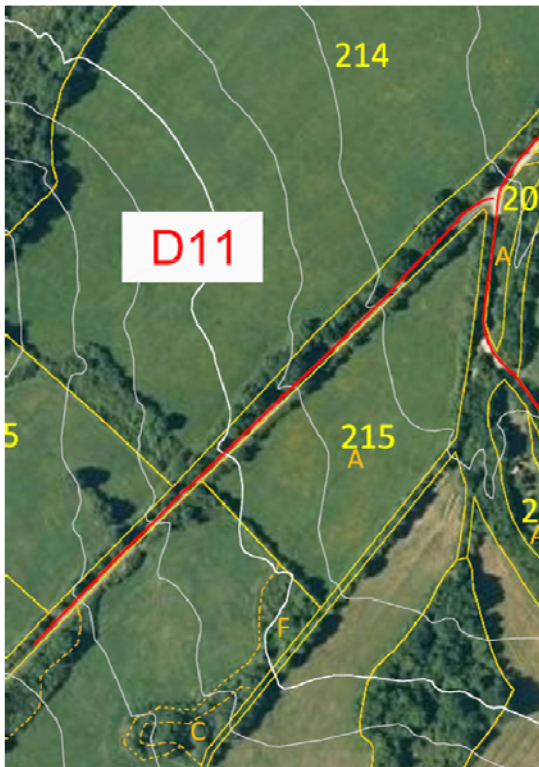
| Nº | 11 | X inicial: | 583428 | Y inicial: | 4751407 |

| Tipo de daño: | Acceso a fincas ganaderas. Arrastre de material debido al caudal de agua que ha bajado desde los diversos manantiales y faldas de San Donato | | | | |

| Descripción: | Escarificado, reperfilado, compactado y afirmado. Asimismo la retirada de material, carga transporte y canon. (275 m lineales). | | | | |

| Actuación | | <p>Actuación en 275,62 m lineales del camino Bizkaingaingo Bidea.</p> <p>Acciones a realizar:</p> <ul style="list-style-type: none"> <li>• Limpieza y reperfilado de cuneta norte por medios mecánicos de restos de vegetación, barro, etc.</li> <li>• Escarificado de firme por medios mecánicos</li> <li>• Reperfilado de la explanación a dos aguas para favorecer el drenaje de las aguas superficiales.</li> <li>• Afirmado con zahorra artificial con un espesor de 25 cm</li> </ul> | | | |
