**INFORME TÉCNICO PARA LA REPOSICIÓN DE LOS DAÑOS  
CAUSADOS EN LAS INFRAESTRUCTURAS LOCALES EN EL  
TÉRMINO MUNICIPAL DE UHARTE ARAKIL (NAVARRA)  
"ITXASI-KAMINOZAR-BERROA"**

**AYUNTAMIENTO DE UHARTE - ARAKIL**

**Mayo de 2022**

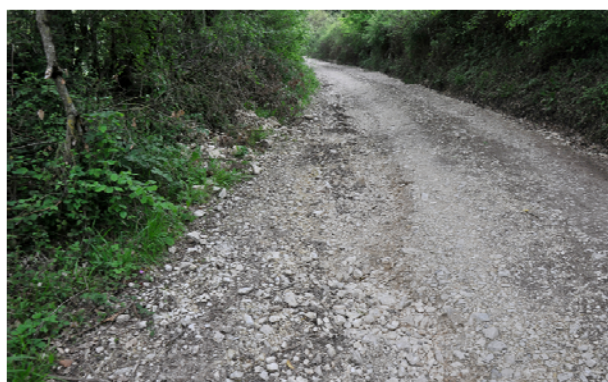
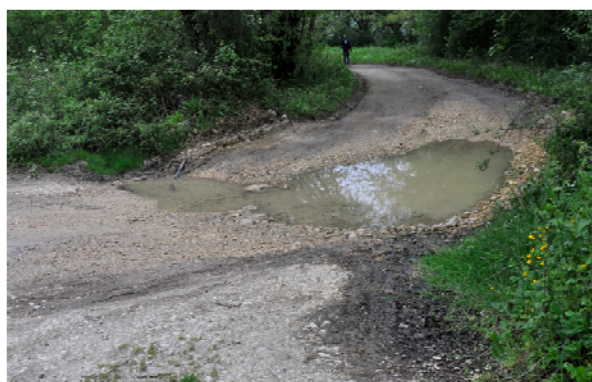
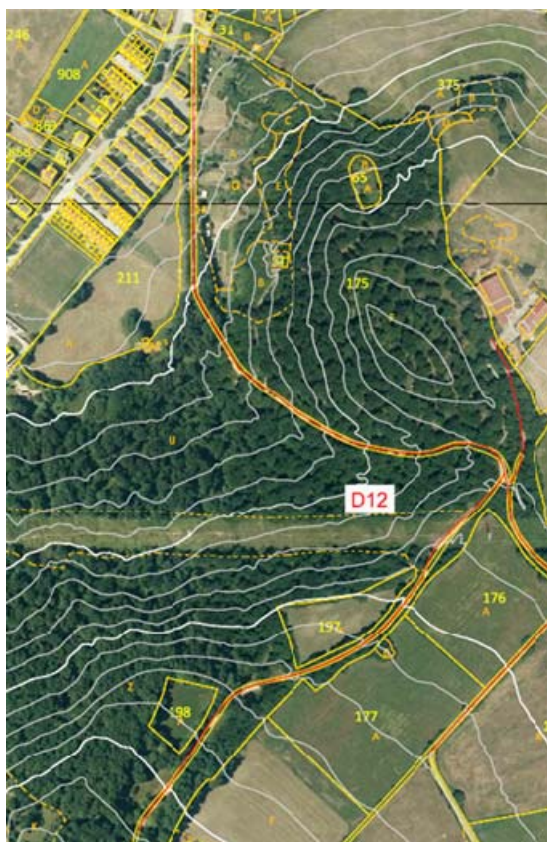
| Nº | 12 | X inicial: | 584085 | Y inicial: | 4752084 |

| Tipo de daño: | | Camino de acceso desde núcleo urbano hasta explotaciones ganaderas de ovino y vacuno sitas en los términos de Martigarro, Kaminotxar y Alaitz. Arrastre de material generando baches y regatas en el camino. | | | |

| Descripción: | | Escarificado, reperfilado, compactado y afirmado. Asimismo la retirada de material, carga transporte y canon. (1.530 m lineales). | | | |
