## **MEMORIA TÉCNICA VALORADA**

### **TRABAJOS DE ALBAÑILERÍA EN LAS INFRAESTRUCTURAS DEL MUNICIPIO DE VILLAVA - ATARRABIA**

AYUNTAMIENTO DE VILLAVA-ATARRABIA

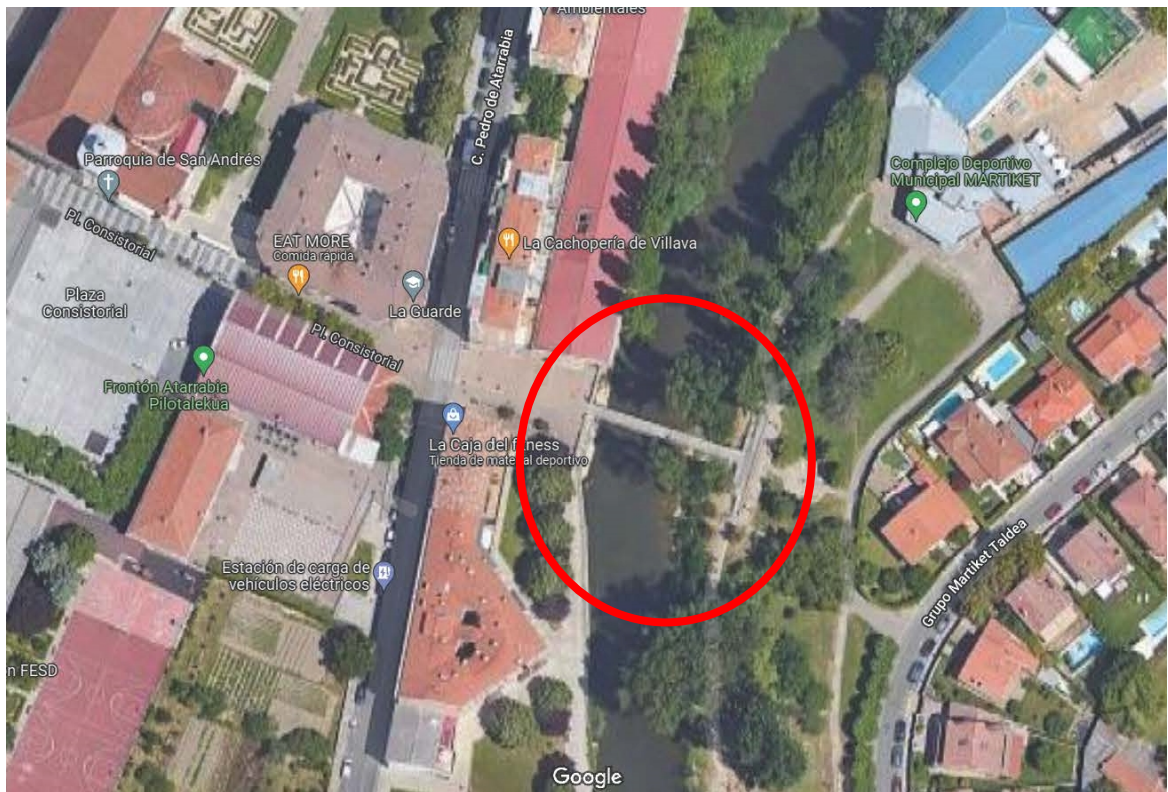
En el caso de la pasarela que conecta la zona peatonal de la villa con la zona deportiva el agua pasó por encima de la misma arrastrando todo tipo de residuos y ramas.

Estos elementos causaron diversos daños al conjunto de la pasarela, deterioraron la barandilla de acero inoxidable arrastrando alguno de sus elementos, se rompieron las carcassas de los aparatos de iluminación encastrados en la pasarela

de hormigón y el revestimiento antideslizante de la misma se ha levantado en diferentes zonas de la misma.

*Pasarela que cruza el río Ultzama*

A la barandilla hay que suplementarle los barrotes que faltan y soldarle varios que se han soltado, los aparatos de iluminación deberán ser tapados y sustituidos por un nuevo sistema de iluminación y el revestimiento se picará para dar uno nuevo.

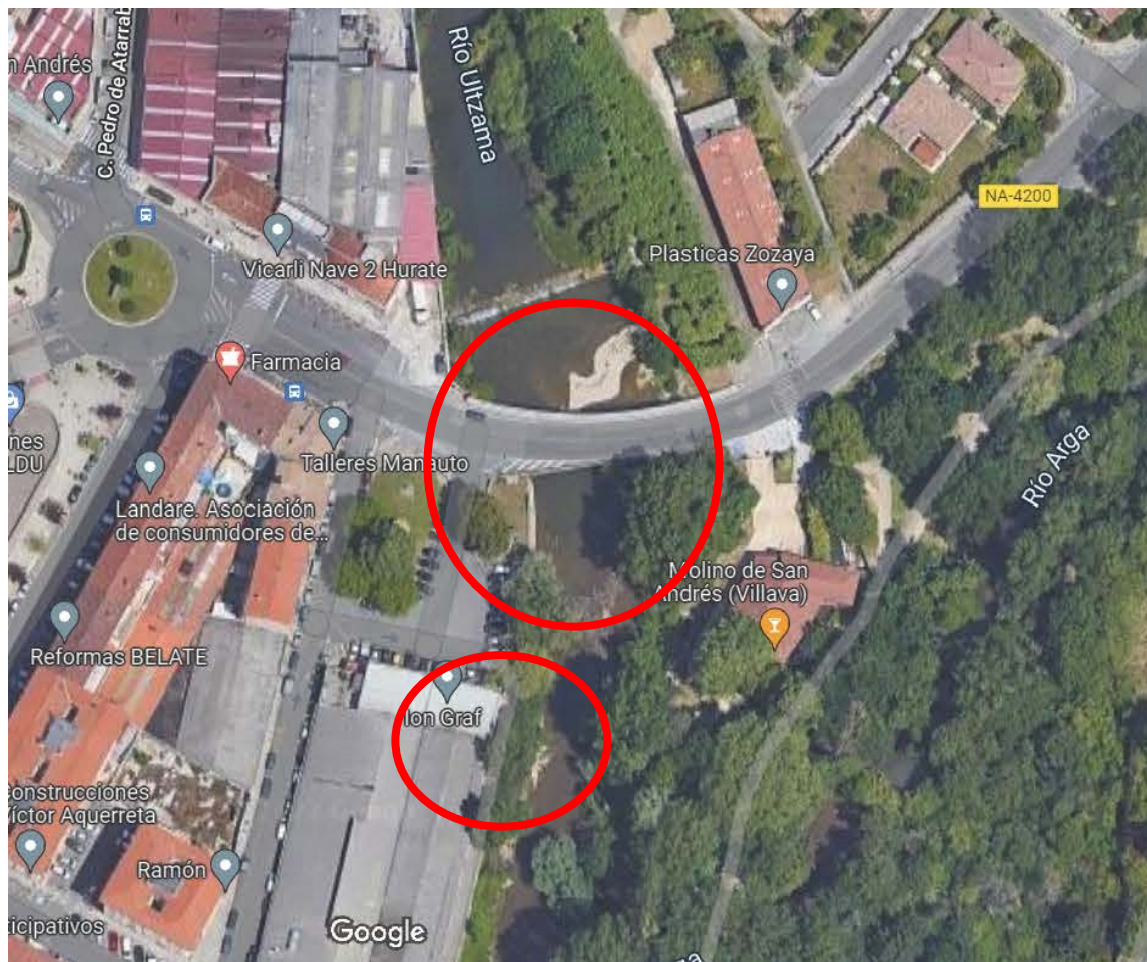
*Puente del río Ultzama, sufren daños las barandillas y zonas de acera del entorno*

La barandilla de piedra se retirará y se colocarán barandillas nuevas en acero inoxidable con pasamanos a doble altura.

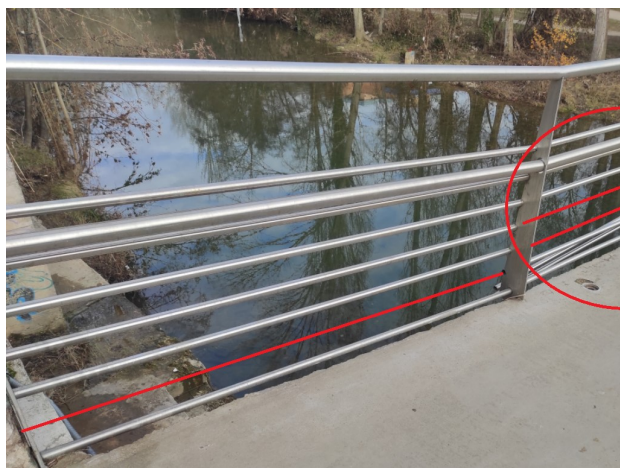
*Imagen de la pasarela tras la riada*

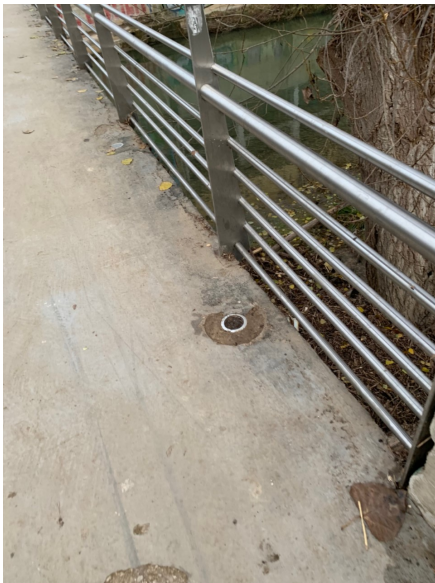
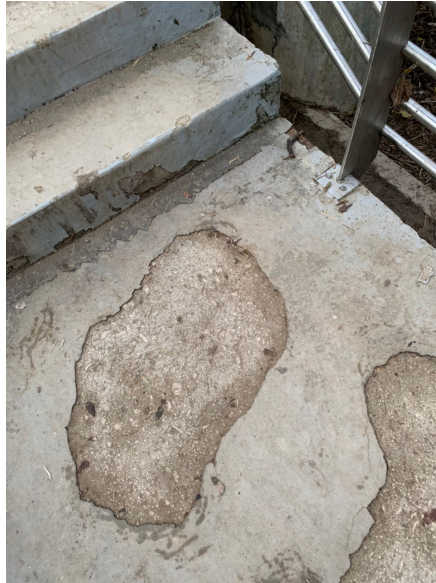
*Imagen de la pasarela tras la riada*

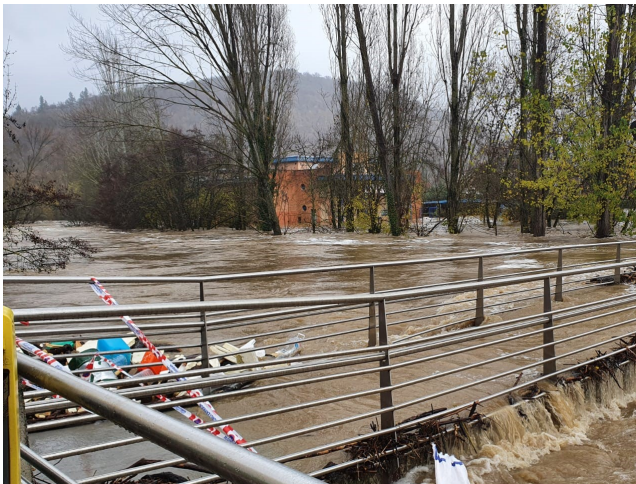
*Imagen de la pasarela en la riada*

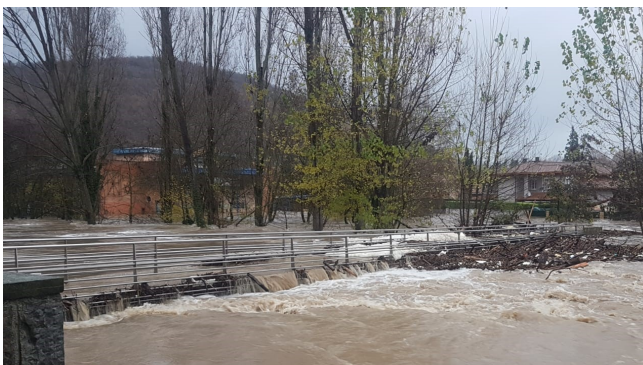
*Imagen de la pasarela en la riada*

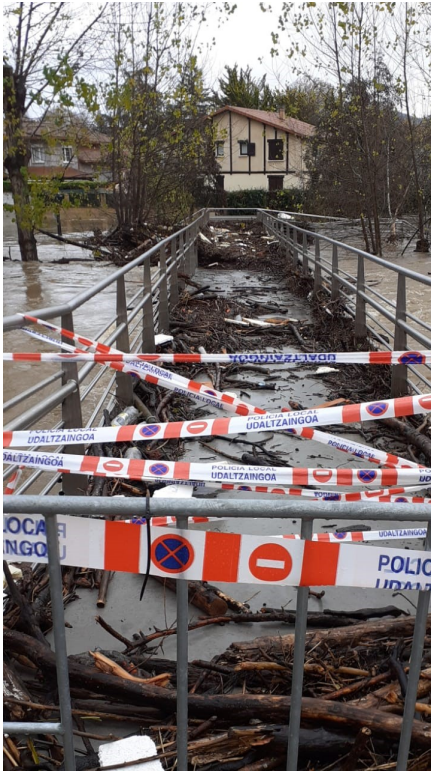
*Imagen de la pasarela en la riada*

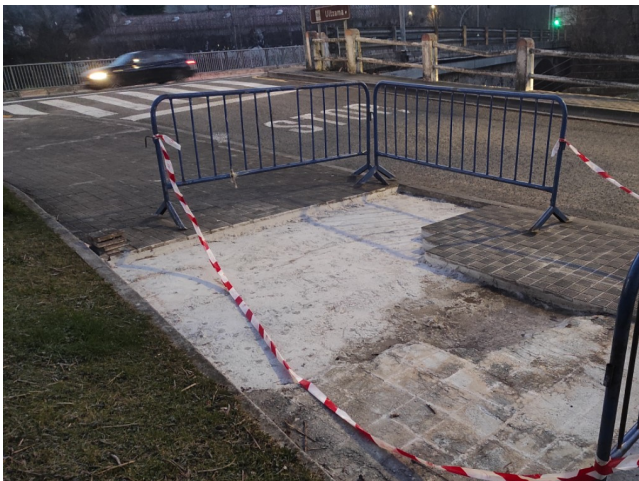
*Imagen de una zona de acera de baldosa hidráulica levantada después de la riada*

En la acera y el camino de hormigón se picarán y gestionará el residuo generado para volver a ejecutar con la misma solución.

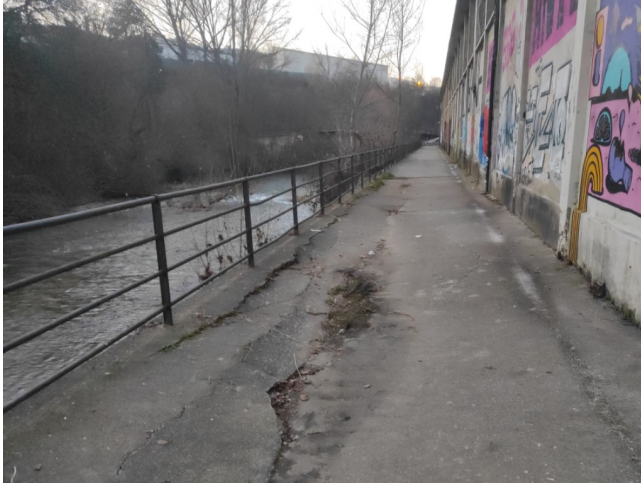
*Camino lateral de la nave, sufre dañose el camino de hormigón existente*

*Imagen del camino de hormigón hundido a consecuencia de la riada*

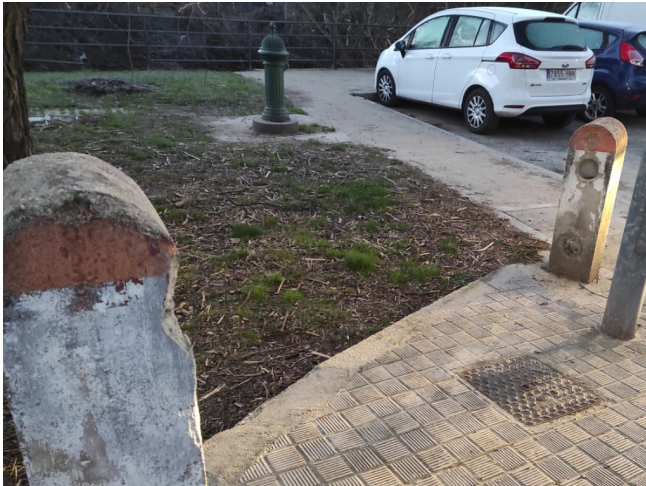
*Imagen de la barandilla de piedra sin las barras transversales consecuencia de la riada*

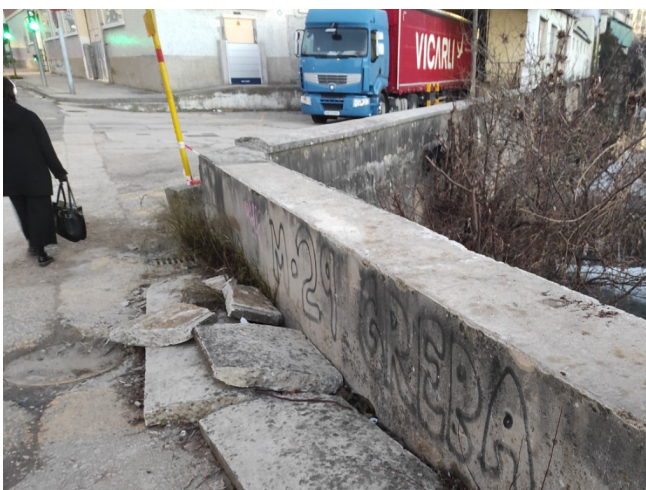
*Imagen del cubre muros de hormigón en el suelo debido a la riada*

El cubre muros de hormigón que se encuentra en el suelo se retirará y se gestionará el residuo y se colocará uno nuevo con doble goterón y zona de apoyo de 50 cm que proteja el muro como lo hacía el anterior.

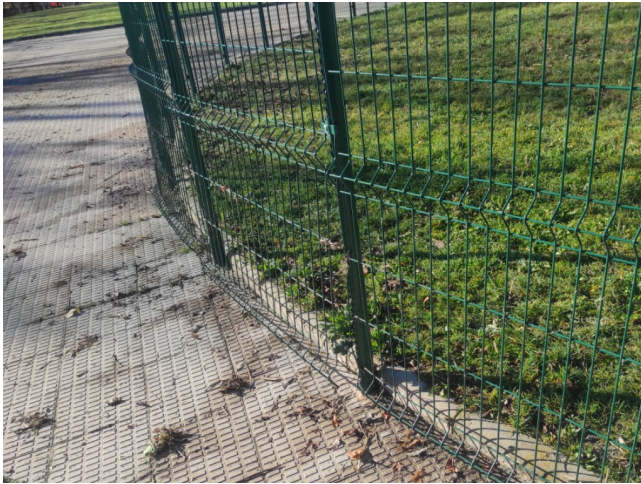
*Imagen de la valla que delimita el ZECAN forzada debido a la riada*

Se repondrán los elementos de mobiliario o equipamiento urbano tales como papeleras de doble cubo con su poste, señales de tráfico y deterioro de vallas que delimitan el ZECAN (zona de esparcimiento canino) junto al río.
