## **Actuaciones derivadas de la declaración de ruina en tres inmuebles de la Sakana**

Zuhatsu - parcela 23 del polígono 11 - 310000000001516711WM

### **MEMORIA**

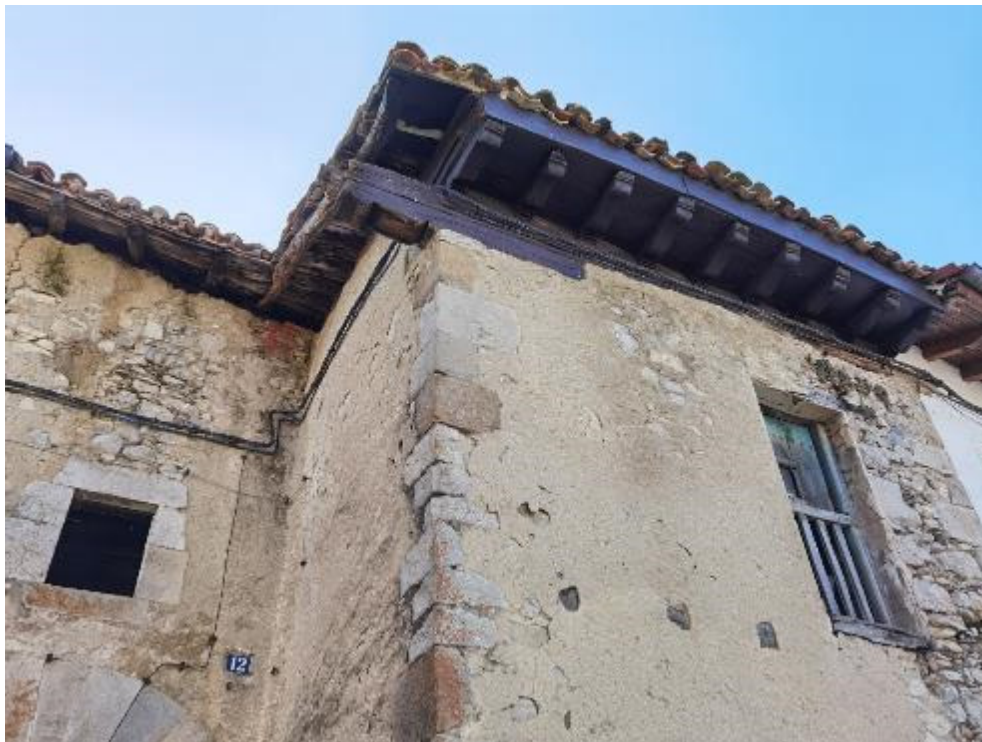
Se visita la edificación el 17 de febrero de 2023. Se aprecia el deterioro en el exterior de la fachada principal por el estado deteriorado de las carpinterías de madera y de los aleros con vigas y tableros deformados, pese a estar reparada una parte del alero. La fachada posterior presenta las mismas patologías que la principal a los que se unen grietas en muros y mayor deterioro en el revestimiento mural.

fachada acceso (norte)

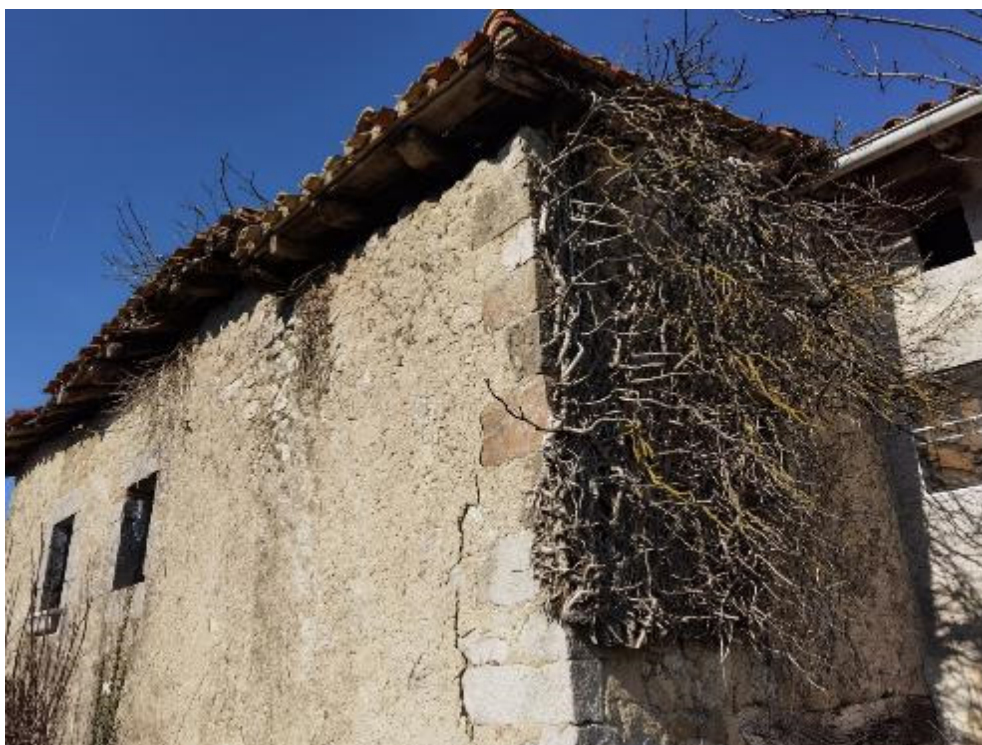
fachada posterior (sur)

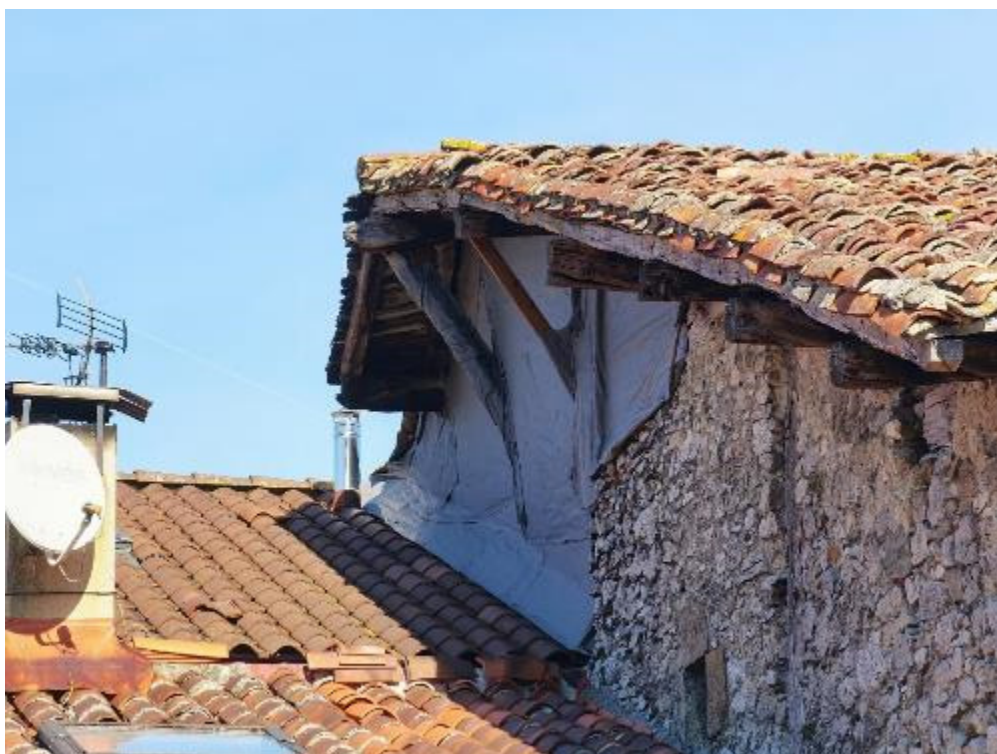
medianil oeste

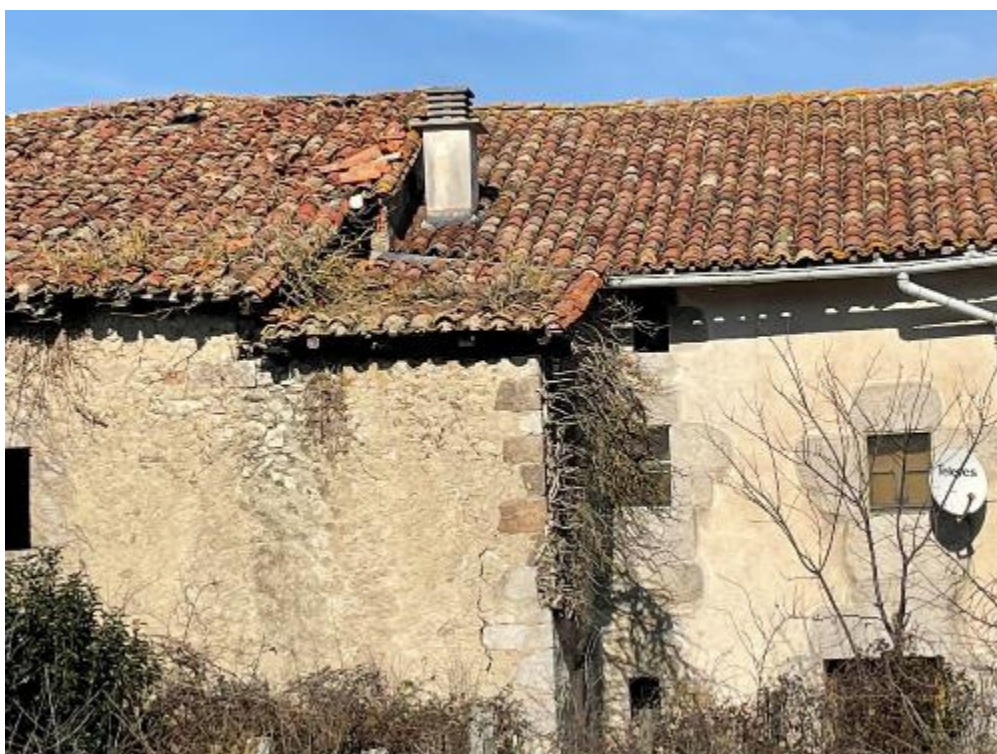
La medianera que linda al este con la casa de la parcela 22, en especial la vertiente sur, sobresale notablemente sobre ella y está coronada por un alero de un vuelo importante que muestra un gran deterioro en su estructura. Además se observan reparaciones en dicho muro medianero, a base de telas impermeabilizantes. La medianera con el otro edificio apenas sobresale y no tiene alero. El muro está deteriorado y el remate de teja desprendido en todo su desarrollo.

medianil este

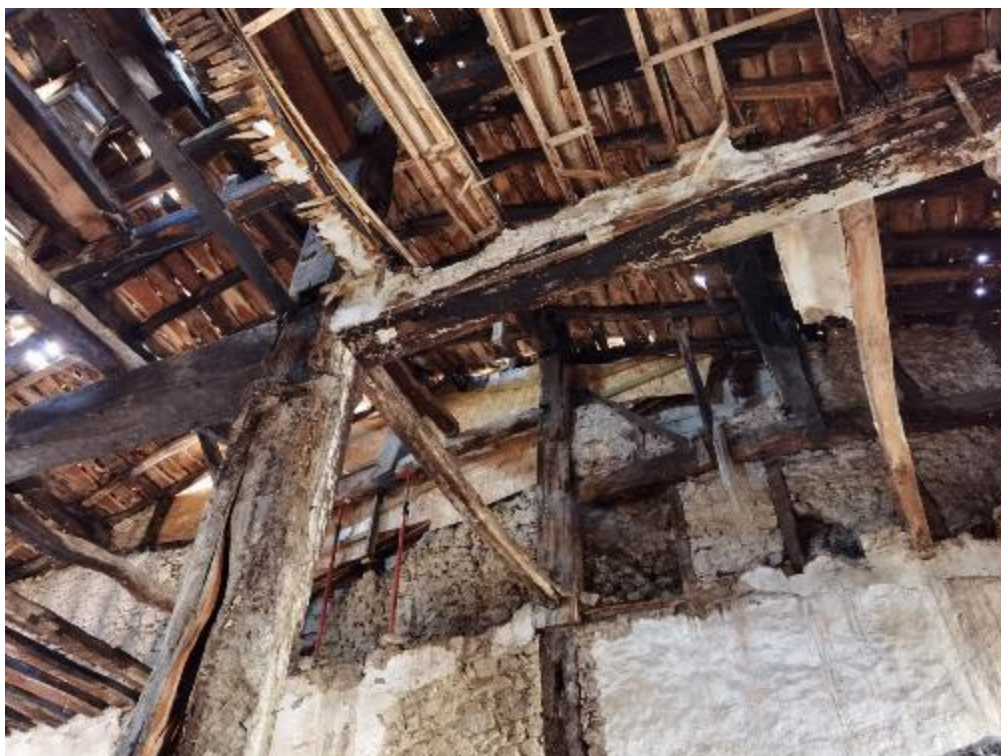
medianil oeste interior

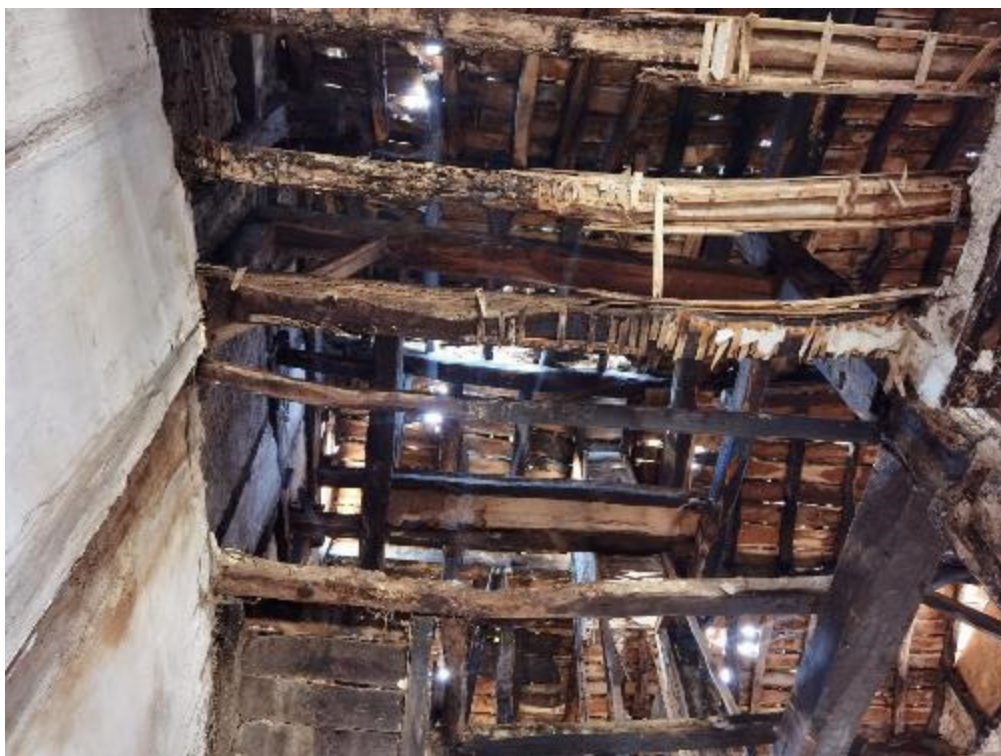
medianil este interior

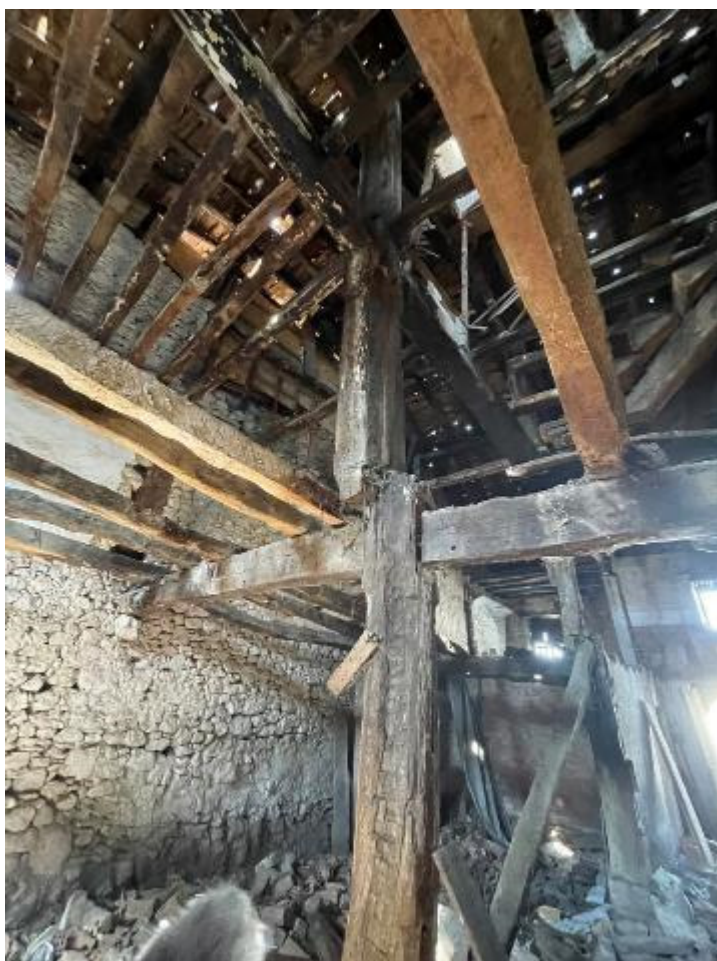
En cuanto a la estructura de madera que sustenta tanto cubierta como las planta de pisos se encuentra muy deformada, forjados sin enlatado ni solivería, y presenta un pilar central de planta primera que apenas tiene apoyo en el tramo de planta baja. Los pilares están podridos, las bases de los mismos están deterioradas y la cimentación es inexistente.

pilar interior

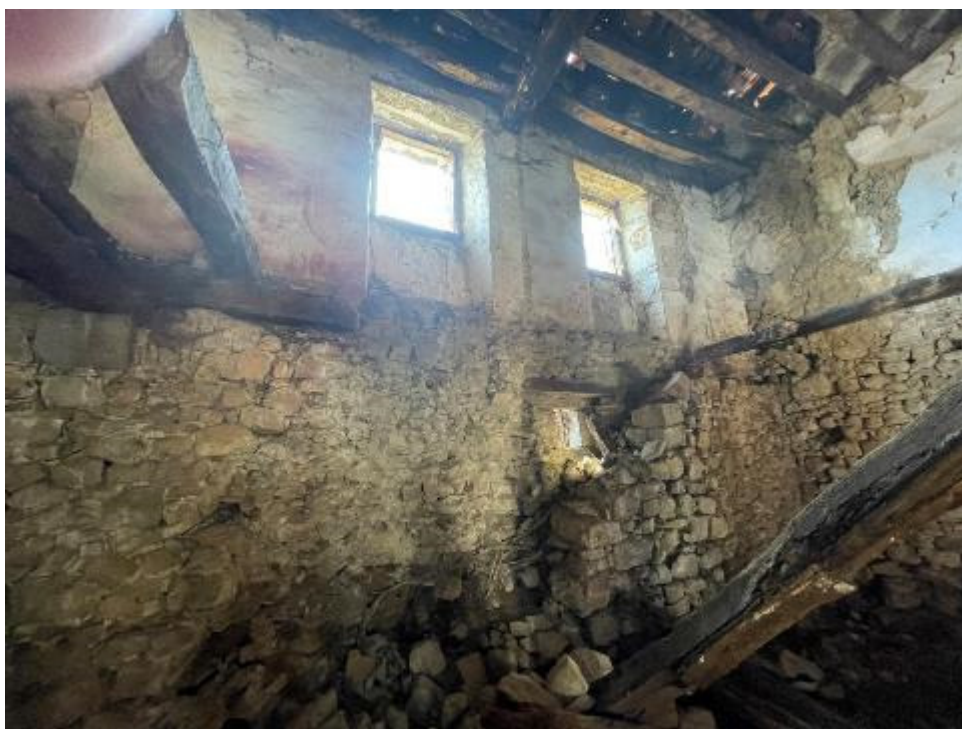
Los muros de carga presentan derrumbes parciales, especialmente la zona inferior del muro sur que se encuentra atravesado por una grieta vertical en toda su altura.

fachada interior sur
