# Vías Pecuarias de Navarra

## 1. MEMORIA

Definición de los trabajos a realizar en el Tajo nº1 para la adecuación para usos compatibles y complementarios de la Cañada Real de los Roncaleses en los términos municipales de Romanzado, Yesa, Javier, Sangüesa, Cáseda y Carcastillo.

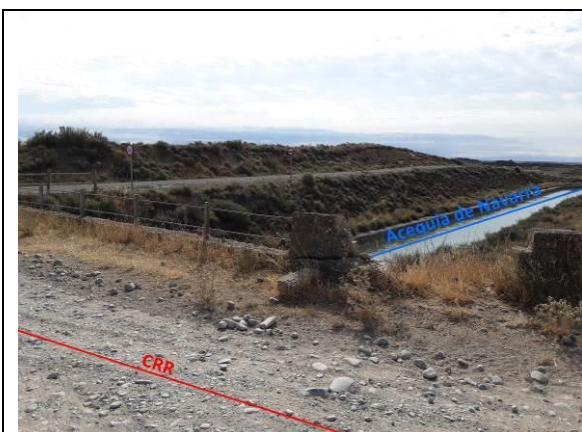
En el puente sobre el que la cañada cruza la Acequia de Navarra existen un par de puntos en los que no hay protección, por lo que se deberá instalar una barandilla (talanquera doble) para evitar el peligro de caídas.

**Descripción:** En el puente sobre el que la cañada cruza la Acequia de Navarra existen un par de puntos en los que no hay protección, por lo que se deberá instalar una barandilla (talanquera doble) para evitar el peligro de caídas.

Lateral sureste desprotegido

**Descripción:** Colocación de nuevas protecciones en los laterales del puente. 2 m de talanquera doble de madera en cada lado desprotegido del puente.

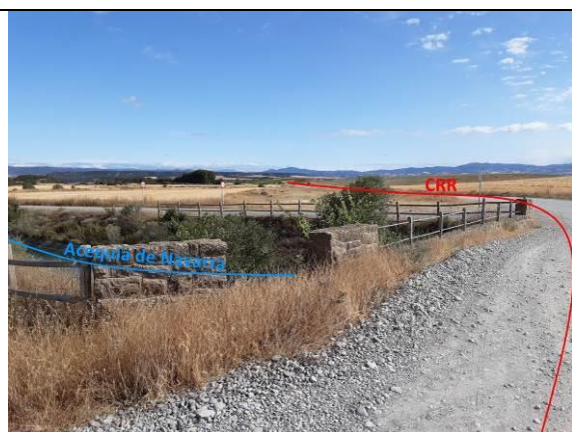
Lateral suroeste desprotegido

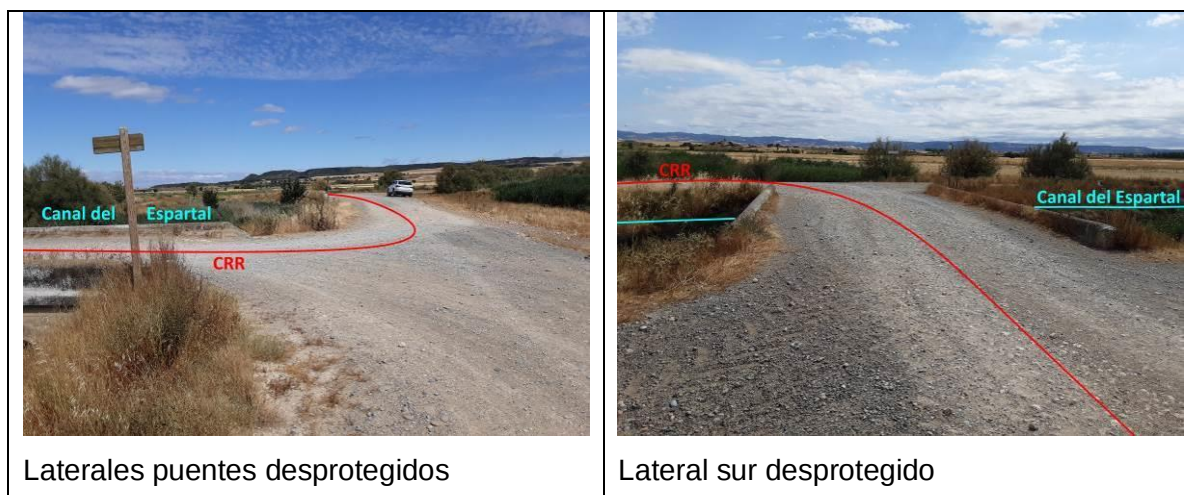
En el puente sobre el que la cañada cruza un desagüe-barranco (canal del Espartal) en los laterales previos al mismo no hay protección, por lo que se deberá instalar un tramo de vallado para evitar el peligro de caídas.

**Descripción:** Es necesario colocar protecciones para evitar la caída de ganado por los laterales del puente.

**Descripción:** Colocación de nuevas protecciones en los laterales del puente. 3 m de vallado en cada lado y margen del puente.

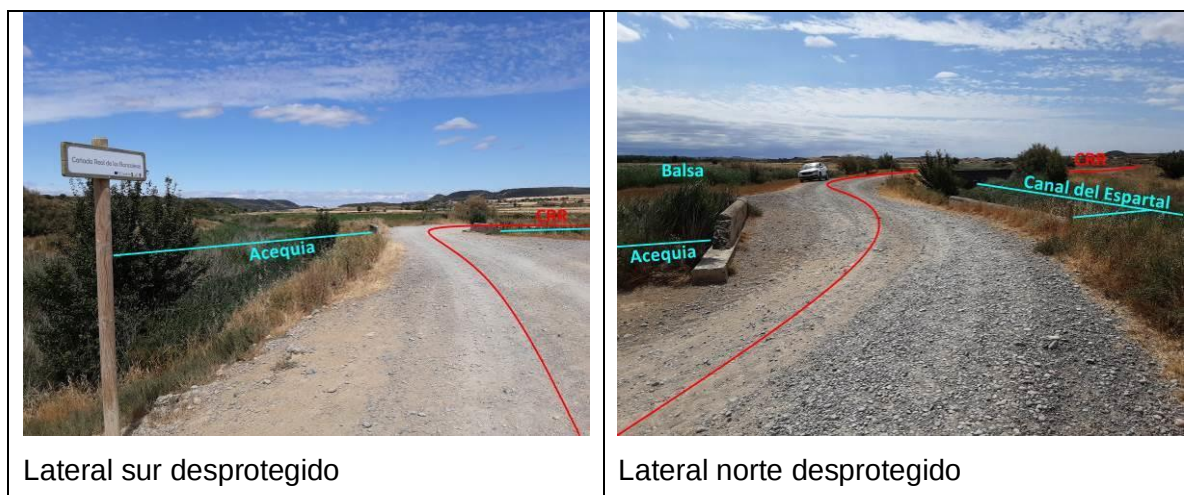
En el puente sobre el que la cañada cruza un desagüe-barranco (canal del Espartal) en los laterales previos al mismo no hay protección, por lo que se deberá instalar un tramo de vallado para evitar el peligro de caídas.

**Descripción:** Es necesario colocar protecciones para evitar la caída de ganado por los laterales del puente.

**Descripción:** Colocación de nuevas protecciones en los laterales del puente. 3 m de vallado en cada lado y margen del puente.

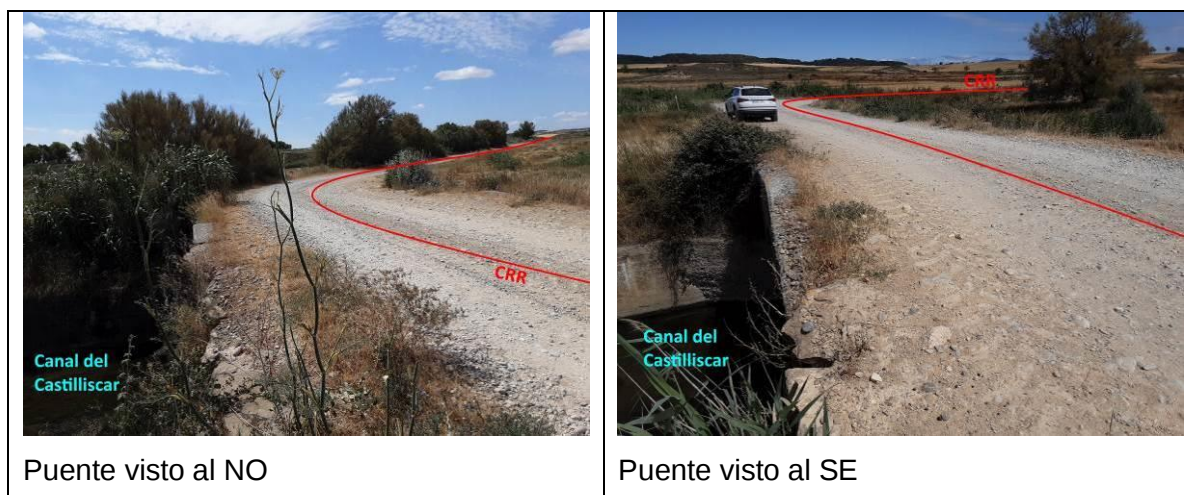
En el puente sobre el que la cañada cruza un desagüe-barranco (Canal de Castilliscar) en los laterales previos al mismo no hay protección, por lo que se deberá instalar un tramo de vallado para evitar el peligro de caídas.

**Descripción:** Es necesario colocar protecciones para evitar la caída de ganado por los laterales del puente.

**Descripción:** Colocación de nuevas protecciones en los laterales del puente. 3 m de vallado en cada lado y margen del puente.

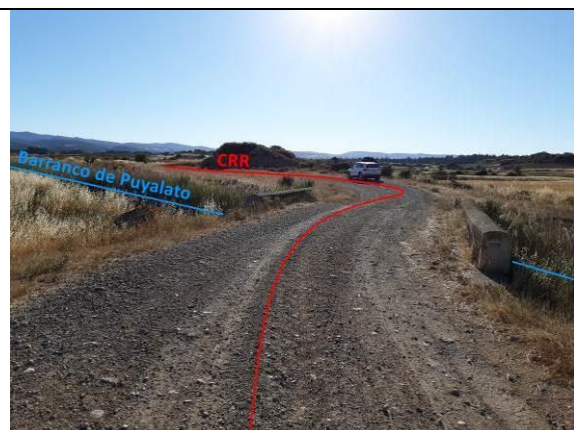
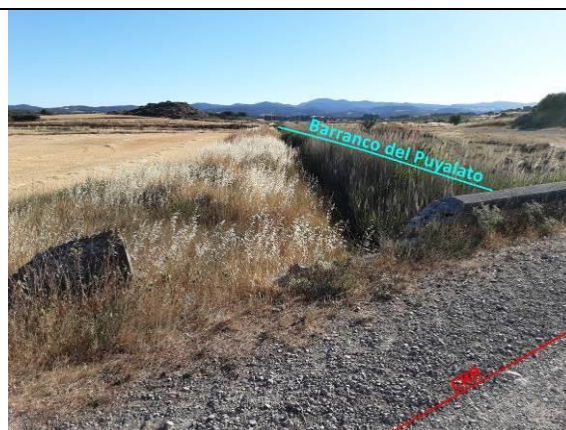
En el puente sobre el que la cañada cruza un desagüe-barranco (barranco Puyalato) en los laterales previos al mismo no hay protección, por lo que se deberá instalar un tramo de vallado para evitar el peligro de caídas.

**Descripción:** Es necesario colocar protecciones para evitar la caída de ganado por los laterales del puente.

**Descripción:** Colocación de nuevas protecciones en los laterales del puente. 3 m de vallado en cada lado y margen del puente.

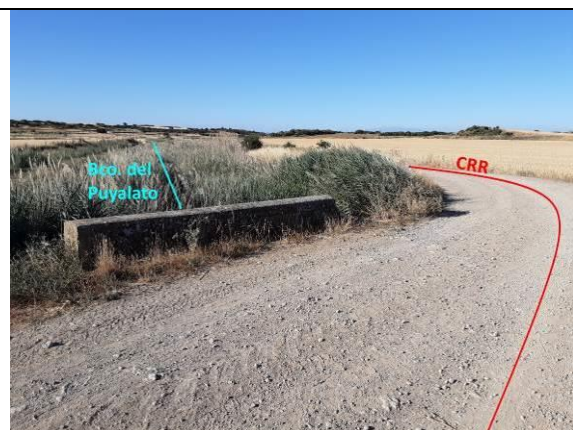
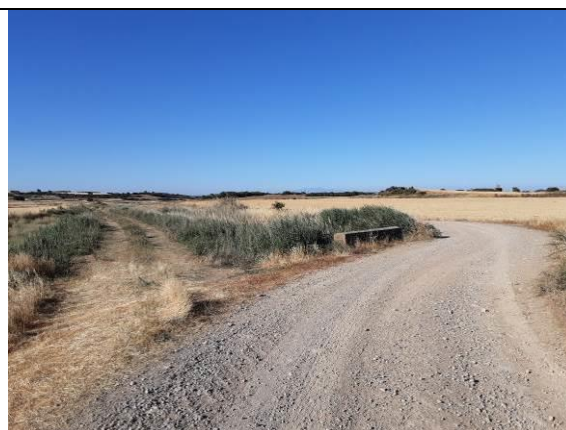
En el puente sobre el que la cañada cruza un desagüe-barranco (barranco Puyalato) en los laterales previos al mismo no hay protección, por lo que se deberá instalar un tramo de vallado para evitar el peligro de caídas.

**Descripción:** Es necesario colocar protecciones para evitar la caída de ganado por los laterales del puente.

**Descripción:** Colocación de nuevas protecciones en los laterales del puente. 3 m de vallado en cada lado y margen del puente.

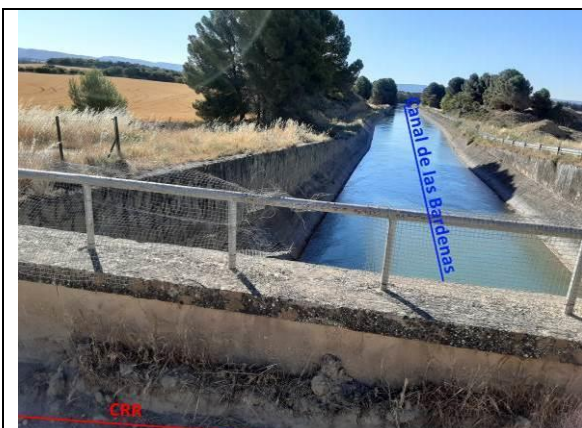
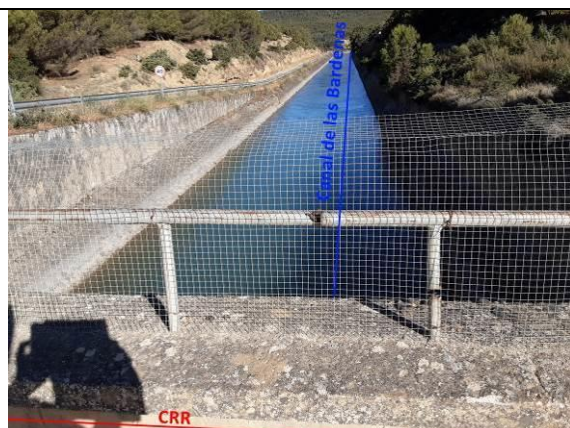
En el puente sobre el que la cañada cruza el canal de la Bardena, por un lado, la barandilla de protección del mismo tiene una malla de resguardo que en algún tramo está deteriorada, por lo que se debe reparar; por otro lado, en los laterales entre el canal y el puente falta protección, por lo que se deberá alargar el tramo de vallado para evitar el peligro de caídas.

**Descripción:** Es necesario colocar protecciones para evitar la caída de ganado por los laterales del puente, según lo indicado en puntos problemáticos.

**Descripción:** Colocación de nuevas protecciones en los laterales del puente: 5 m de vallado en los dos huecos laterales al norte del puente y colocación de malla ganadera en barandilla.

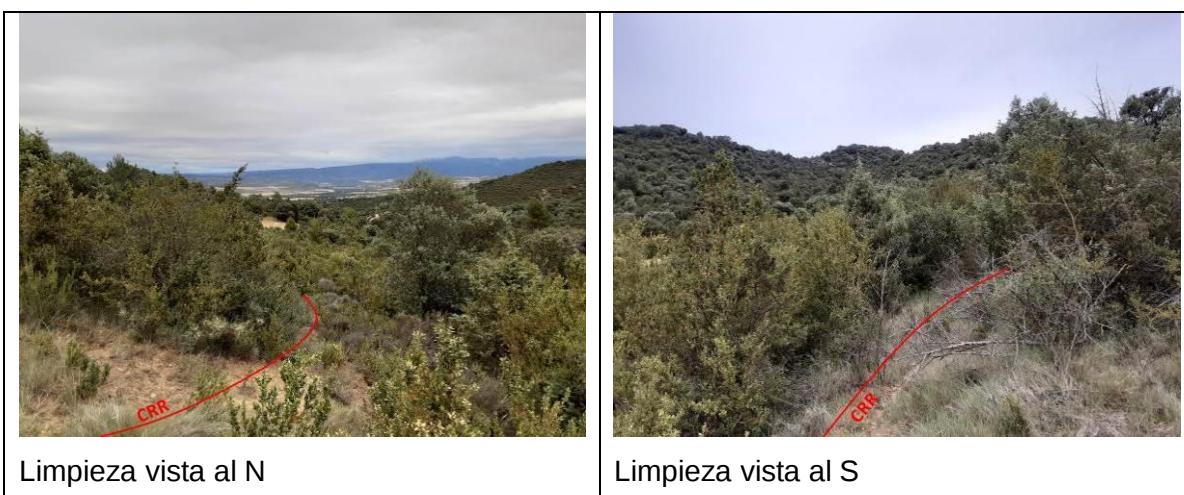
Tramo de cañada invadido totalmente por la vegetación en el que no es posible el tránsito ganadero, que obliga a que el ganado circule por trazados alternativos, por lo que es necesario una limpieza fuerte a base de desbroce y poda, con el objeto de conseguir la reapertura del tramo original de la cañada.

**Descripción:** Limpieza fuerte con desbroce y poda, con el objeto de conseguir la reapertura del tramo original de la cañada en una longitud de unos 300 m. El ganado circula por trazados alternativos y se necesita la reapertura del tramo original de la CRR.

**Descripción:** Limpieza de vegetación (desbroce y/o poda).

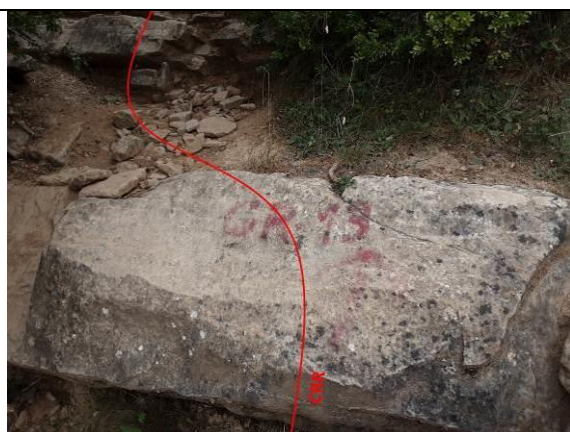
Tramo de cañada con fuerte pendiente antes del barranco de Peña, en el cual existe algún escalón que en épocas de lluvia dificulta enormemente el tránsito ganadero, por lo que resulta necesario acondicionar el firme eliminando los resaltes.

**Descripción:** Dos tramos de cañada con fuerte pendiente, antes y después del barranco de Peña, en los cuales existen algunos escalones que en épocas de lluvia dificultan enormemente el tránsito en una longitud de unos 100 m (50 m cada tramo).

Detalle escalón a acondicionar

**Descripción:** Acondicionamiento del firme eliminando los resaltes.

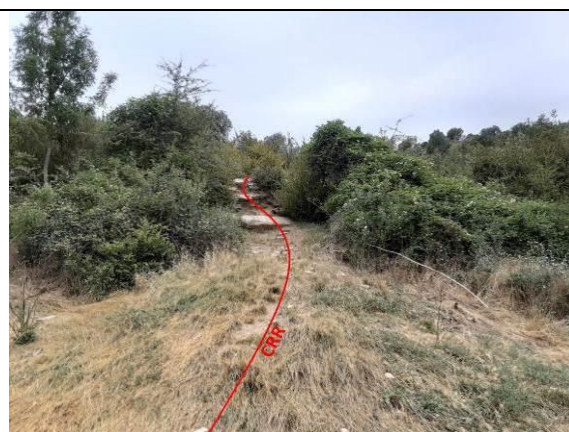
Zona a acondicionar (tramo 1)

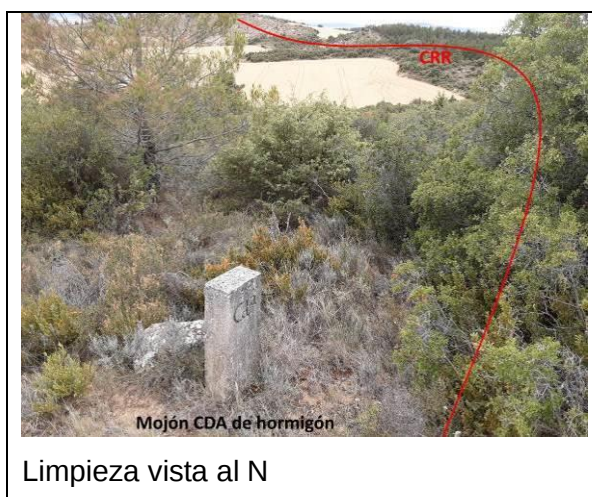
Tramo de cañada invadida totalmente por la vegetación en la que no es posible el tránsito ganadero, que obliga a que el ganado circule por trazados alternativos, por lo que es necesario una limpieza fuerte a base de desbroce y poda, con el objeto de conseguir la reapertura del tramo original de la cañada.

**Descripción:** Limpieza fuerte con desbroce y poda, con el objeto de conseguir la reapertura del tramo original de la cañada en una longitud de unos 1145 m. El ganado circula por trazados alternativos y se necesita la reapertura del tramo original de la CRR.

**Descripción:** Limpieza de vegetación (desbroce y/o poda).

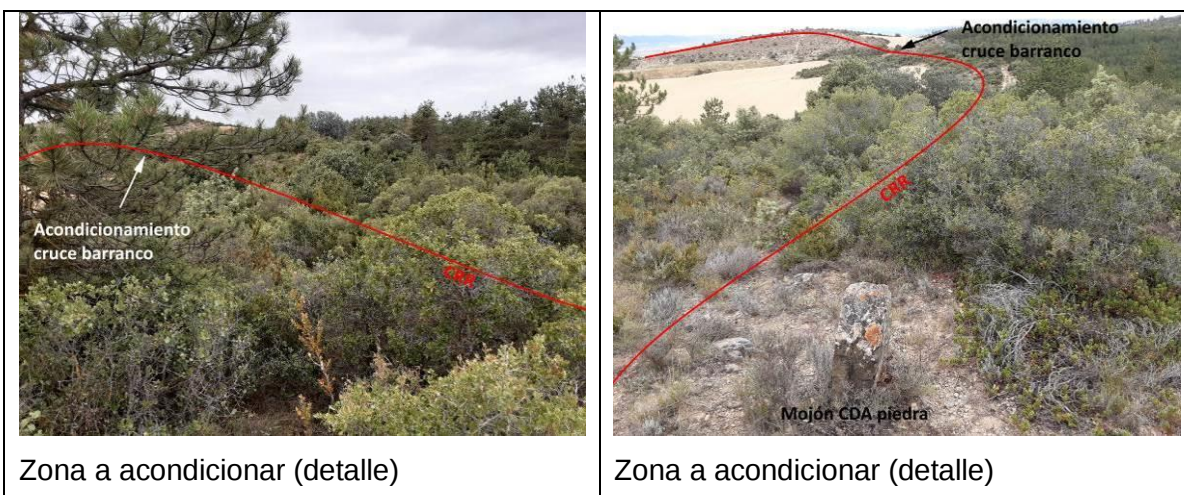
En el tramo comentado en el punto anterior la cañada debe cruzar un barranco con taludes muy pronunciados, por lo que se debe acondicionar el firme suavizando la pendiente de dichos taludes.

**Descripción:** Tramo de cañada que debe cruzar un barranco con taludes muy pronunciados por lo que se debe acondicionar el firme en sus taludes.

**Descripción:** Acondicionamiento del firme rebajando pendiente taludes barranco.

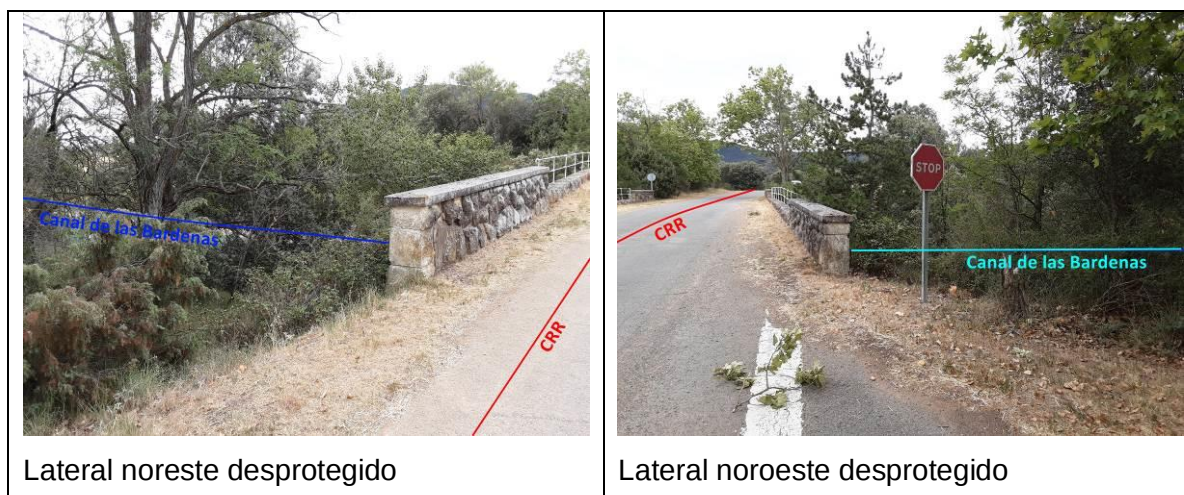
En el puente sobre el que la cañada cruza el canal de la Bardena, en los laterales previos al mismo no hay protección, por lo que se deberá instalar un tramo de vallado para evitar el peligro de caídas.

**Descripción:** Es necesario colocar protecciones para evitar la caída de ganado por los laterales del puente.

**Descripción:** Colocación de nuevas protecciones en los laterales del puente. 3 m de vallado en cada lado y margen del puente.

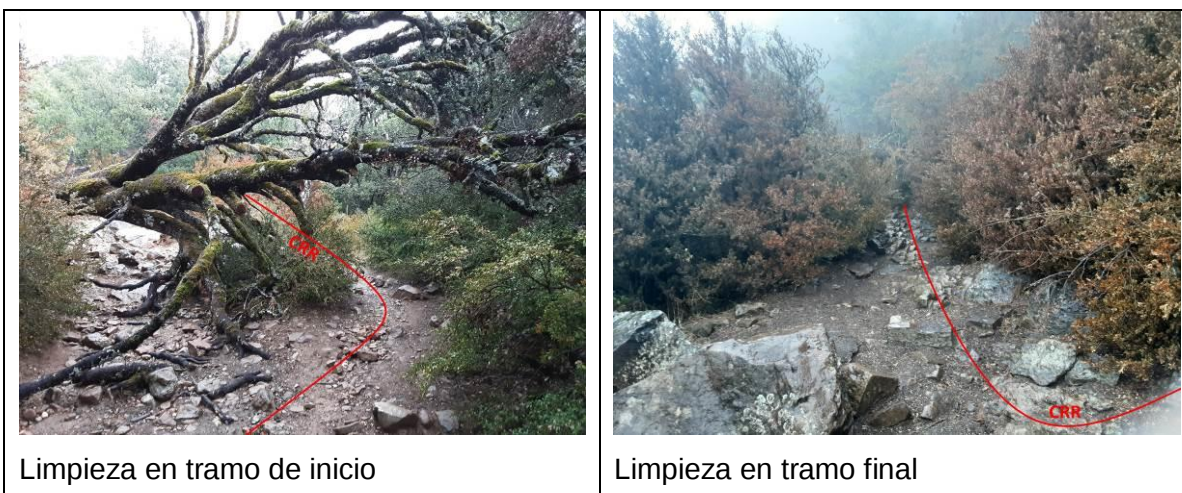
Tramo de cañada con dificultad para que el ganado transite con normalidad debido a que la vegetación existente obliga a que circule por tramos de senderos muy estrechos, por lo que es necesario la limpieza a base de desbroce y/o poda, con el objeto de que la marcha sea más fluida. Asimismo, existen varios árboles y ramas tirados que impiden el tránsito, por lo que es necesario cortarlos y retirarlos.

**Descripción:** Limpieza de vegetación de matorral y poda de arbolado en sendero para aumentar su anchura en una longitud de 1950 m.

**Descripción:** Limpieza de vegetación (desbroce y/o poda) y corta/retirada de ramas y pies caídos.

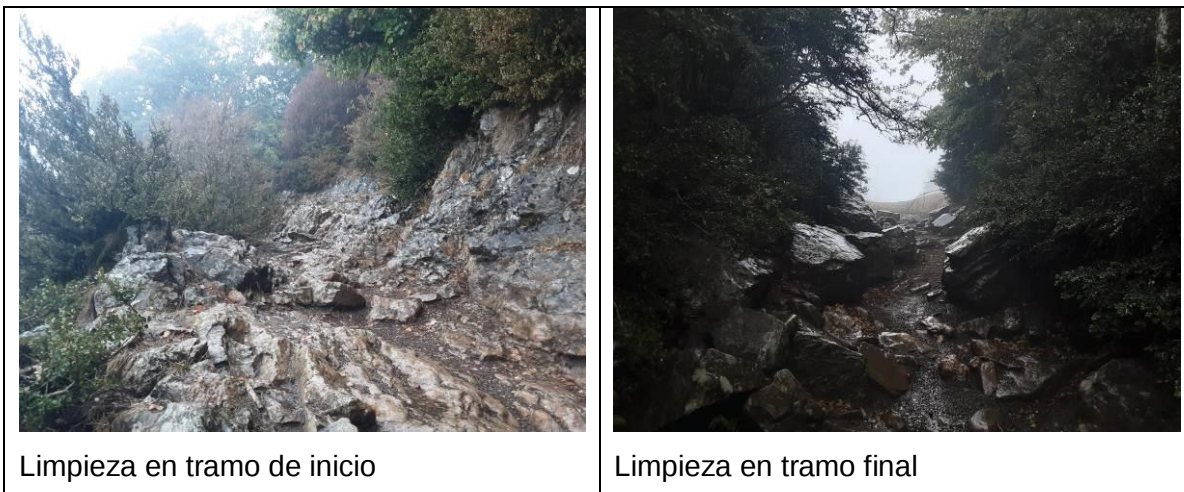
Tramo de cañada con dificultad para que el ganado transite con normalidad debido a que la vegetación existente obliga a que circule por tramos de senderos muy estrechos, por lo que es necesario la limpieza a base de desbroce y/o poda, con el objeto de que la marcha sea más fluida. No obstante, en la parte final, en el tramo antes de llegar a la zona de pradera, la limpieza ha de ser muy cuidadosa, ya que se debe dejar intacta la vegetación de los laterales de los senderos por donde transita el ganado, ya que sirve de parapeto de protección, evitando caídas y amontonamientos del ganado.

**Descripción:** Limpieza de vegetación de matorral y poda de arbolado en sendero para aumentar su anchura en una longitud de 95 m.

**Descripción:** Limpieza de vegetación (desbroce y/o poda), dejando intacta la vegetación de los laterales de los senderos.

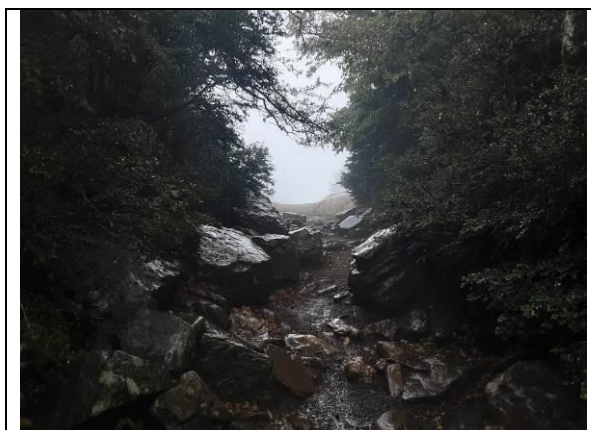
Tramo de cañada muy estrecho antes de llegar a la zona de pradera, con piedras en la zona de tránsito de volumen considerable que dificultan todavía más el paso del ganado, por lo que resulta necesario la eliminación de las mismas, con el objeto de que transite con más fluidez.

**Descripción:** Tramo de cañada con fuerte pendiente antes de llegar a la pradera en zona donde se concentra el ganado con grandes piedras.

Tramo a acondicionar

**Descripción:** Retirada de piedras que impiden el tránsito fluido del ganado.

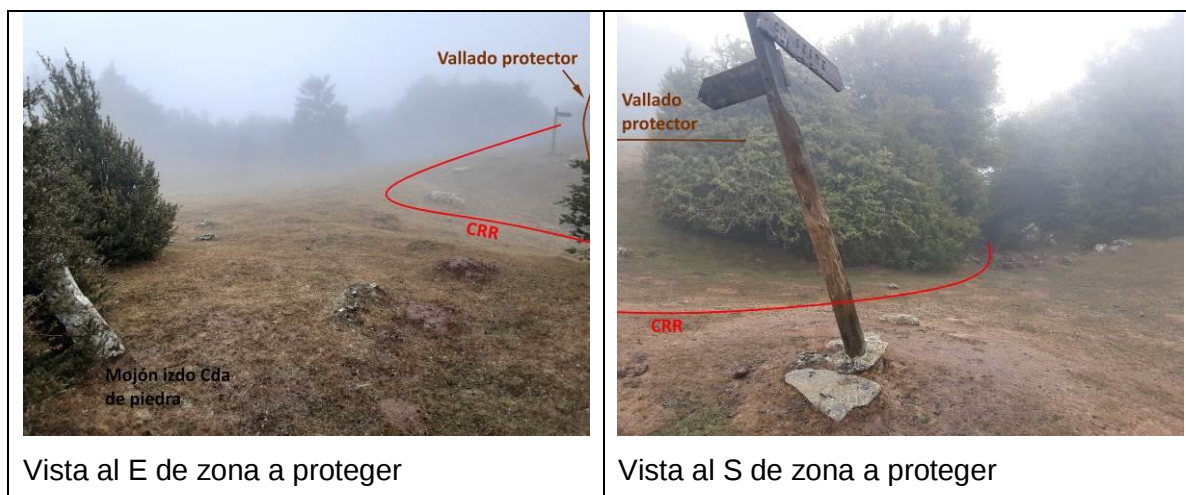
Nada más acceder la cañada desde el sendero de Leire a la zona de pradera es necesario proteger el lado derecho o este de la cañada, con el objeto de que, durante el tiempo de espera en ese punto para bajar a Leire, el ganado no se precipite hacia el precipicio situado al sur, por lo que es necesario la colocación de un vallado que lo impida.

**Descripción:** Es necesario colocar protecciones para evitar la caída de ganado por zona escarpada.

**Descripción:** Colocación de vallado en los límites de la pradera junto al cortado (150 m)

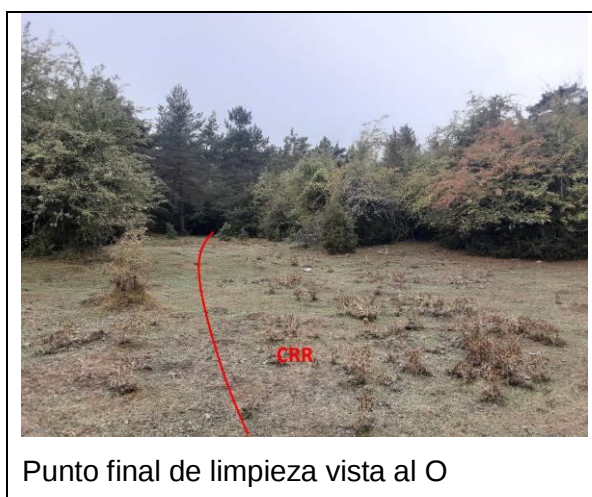
Tramo de cañada invadida totalmente por la vegetación en la que no es posible el tránsito ganadero, que obliga a que el ganado circule por trazados alternativos, por lo que es necesario una limpieza fuerte a base de desbroce y poda, con el objeto de conseguir la reapertura del tramo original de la cañada.

**Descripción:** Limpieza fuerte con desbroce y poda, con el objeto de conseguir la reapertura del tramo original de la cañada en una longitud de unos 200 m. El ganado circula por trazados alternativos y se necesita la reapertura del tramo original de la CRR.

**Descripción:** Limpieza de vegetación (desbroce y/o poda).
