INFORME TECNICO OBRAS DE IMPERMEABILIZACION + ASEO ADAPTADO  
EDIFICIO VESTUARIOS DE CAMPO DE FUTBOL  
MATZADA KARRIKA, 6 C.P. 31.780 BERA, NAVARRA

# - INFORME TECNICO PATOLOGICO-

## PATOLOGÍAS Y HUMEDADES DE FILTRACIÓN

EDIFICIO VESTUARIOS CAMPO DE FUTBOL  
BERA - NAVARRA

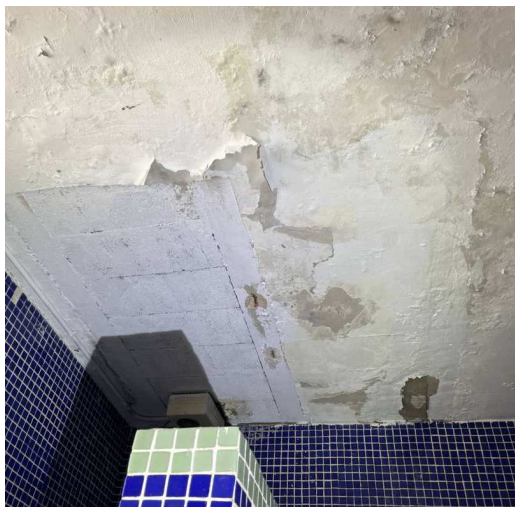
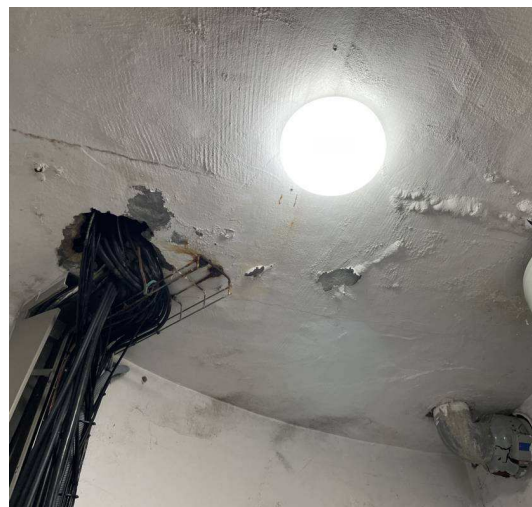
Al parecer, ya desde hace tiempo, los techos y paredes del edificio, y más concretamente los vestuarios, tienen problemas de filtraciones de agua y humedades en varias zonas del techo:

En la zona sobre la que no se actuó, se encuentran las filtraciones y humedades más significativas en los techos del edificio, coincidiendo principalmente en la zona de los vestuarios y zonas comunes:

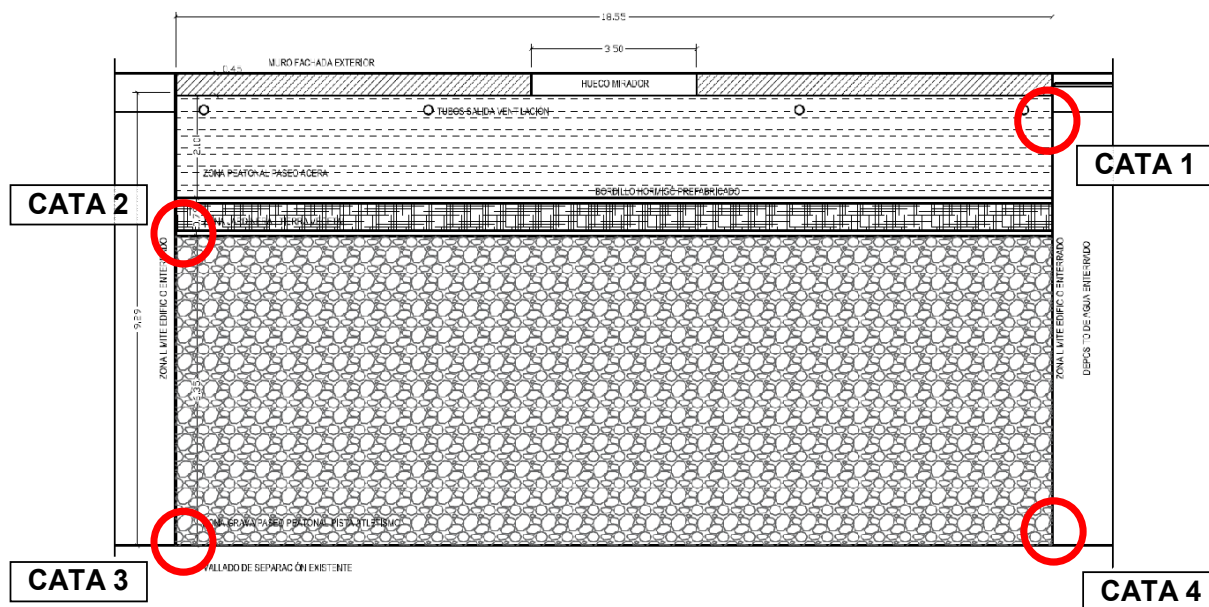
En el plano adjunto, se representan mediante un círculo rojo las zonas donde se han realizado las catas en la cubierta plana del edificio (zona de pista de atletismo y acera peatonal):

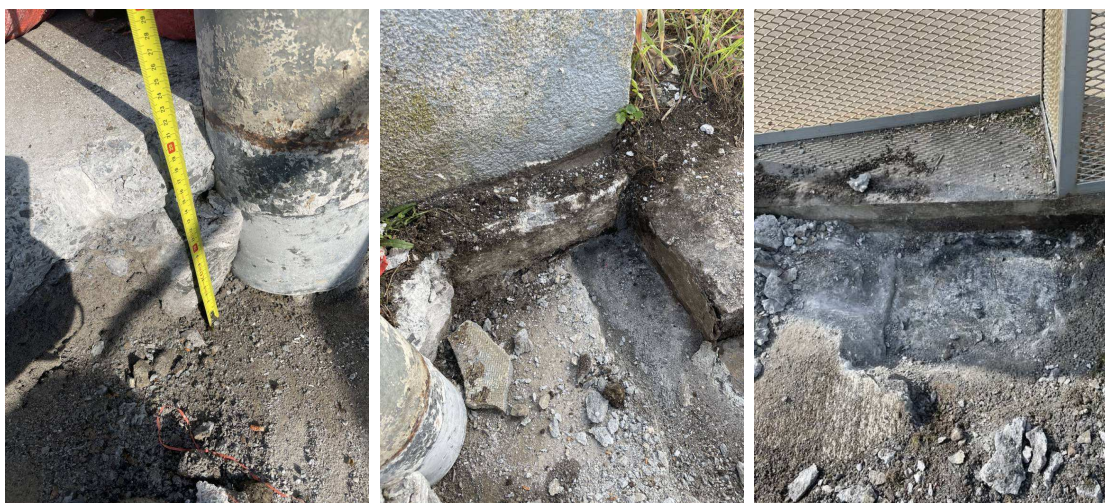
Las catas realizadas en diversos puntos de la cubierta plana del edificio enterrado de vestuarios, determinaron el sistema constructivo empleado en su construcción.

La cubierta plana del edificio se encuentra impermeabilizada y protegida mediante una lámina impermeable de tela asfáltica bastante antigua (con acabado en lámina de aluminio gofrada en algunas zonas). Esta lámina impermeable se encuentra bastante deteriorada en algunos puntos (zona de acera de hormigón) detectándose en otras zonas en buen estado (posiblemente restaurada por otras actuaciones antiguas). La lámina impermeable se encuentra colocada directamente sobre la cubierta plana y al parecer no tiene recrido de pendientes, por lo que el agua se queda estancada.

La lámina asfáltica se encuentra protegida por una capa de mortero de unos 5cms y por una losa de hormigón en la zona de acera de paseo. En cambio, en la zona de pista de atletismo, se encuentra protegida por dos capas de una lámina de pvc, una capa de protección de 5cms de mortero de cemento y una capa de grava de unos 20cms de espesor.

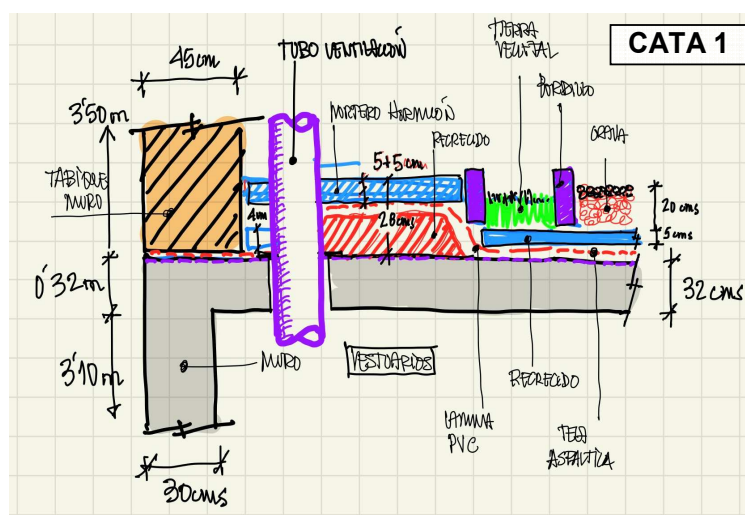
A continuación, se representan los croquis realizados a mano de las secciones constructivas “tipo” que determinan los materiales que se han encontrado en dos de las cuatro catas realizadas:

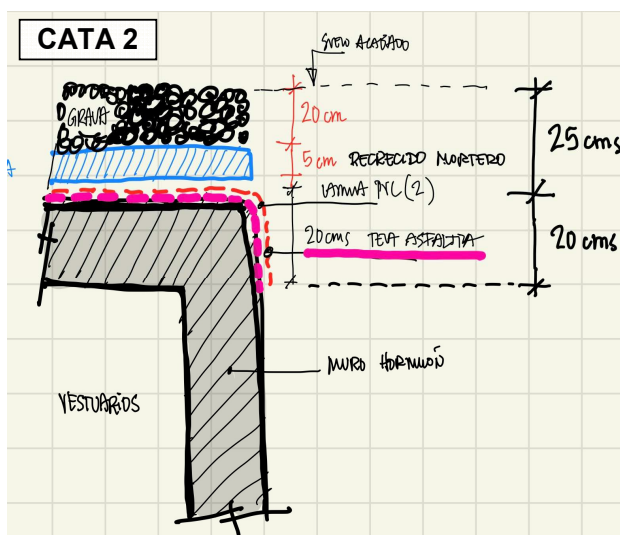
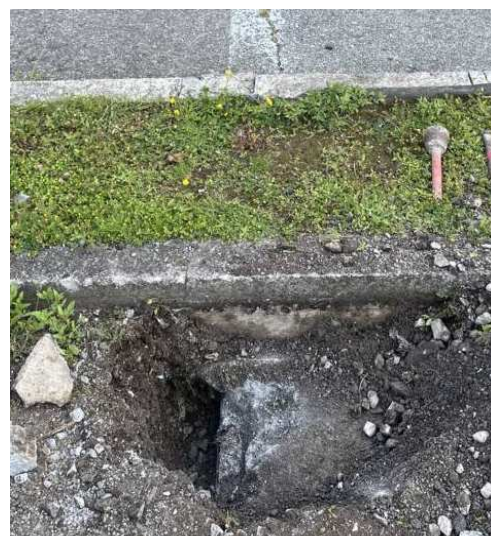
- ✓ En principio, se determina que la lámina impermeable empleada en la construcción del edificio tiene **agotada su vida útil** y ha perdido sus características impermeables.

- ✓ Al parecer, según se ha podido observar en las catas realizadas, la cubierta plana **no dispone de un recrecido de pendientes** que favorezca la evacuación natural del agua de lluvia en toda su superficie y la canalice hacia el exterior del edificio.

- ✓ Tampoco se ha detectado la presencia de una **instalación o conducción de drenaje perimetral** adecuado que evacue el agua de lluvia recogida y evite las filtraciones a través de la lámina impermeable en el encuentro vertical con los muros laterales.

- ✓ La cubierta plana de los vestuarios **no dispone de un sistema de aislamiento térmico**, por lo que se ha detectado la presencia de cierta cantidad de humedad bajo la lámina impermeable. Esto puede significar, que existe la posibilidad de acumulación de agua en ese punto por condensación debido a la falta de un colchón térmico que proteja el ambiente interior del edificio (con una saturación del 100% de humedad relativa debido al ser empleado como vestuarios) del ambiente exterior.

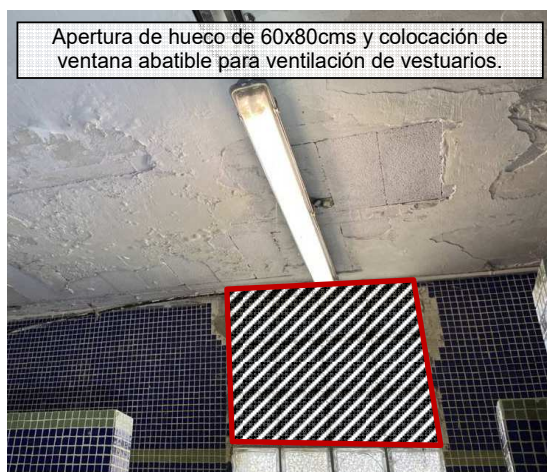
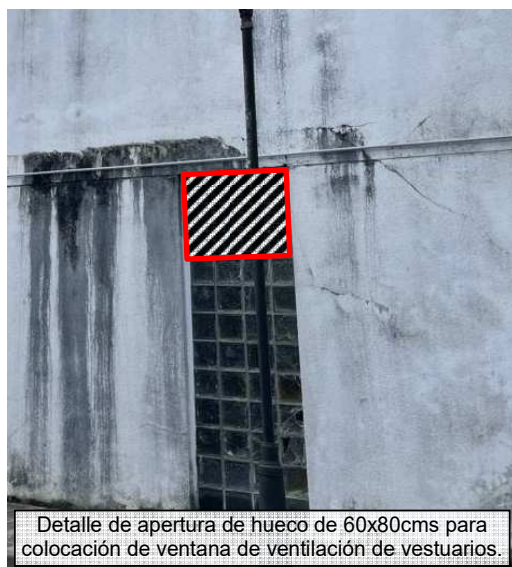
- ✓ La instalación de ventilación y **renovación de aire del interior de los vestuarios se realiza a través de unos conductos que atraviesan la impermeabilización**, siendo éste un punto crítico de difícil solución constructiva e impermeabilización, por lo que tiene a ser una posible entrada de agua.
- ✓ **La mala resolución de los remates y encuentros de la lámina impermeable con los muros perimetrales**, remates con muro de fachada exterior y demás elementos constructivos que el edificio enterrado tiene alrededor de sí mismo, hacen difícil garantizar la estanqueidad del sistema constructivo empleado, aparte de dificultar su mantenimiento a futuro.

- **Colocación de nuevas ventanas de ventilación** tipo oscilo-batiente en los huecos de fachada. desmontado de piezas de pavés y sustitución por ventanas de aluminio con rotura de puente térmico y vidrio con cámara de aire para favorecer la ventilación de las zonas de vestuarios.

Dado que durante las obras de impermeabilización de la cubierta plana, se eliminan los 4 conductos/chimeneas actuales que atraviesan el forjado y perforan la impermeabilización, se ha planteado la instalación de dos nuevas ventanas oscilo-batientes (una para cada vestuario) en la parte superior del hueco de "pavés" que da iluminación a los vestuarios, abriendo un hueco de 60x80cms y colocando una ventana oscilo-batiente de accionamiento manual, con el fin de favorecer la ventilación natural de los vestuarios.
