## ANEXO V

Informe de la sección de Registro, Bienes Muebles y Arqueología del Departamento de Cultura y Deporte del Gobierno de Navarra, de fecha 24 de febrero de 2021.

## Memoria de intervención arqueológica

**PAMPLONA. PARAJE MOLINO NUEVO DERRIBO DE  
FÁBRICA DE HARINAS ILUNDAIN**

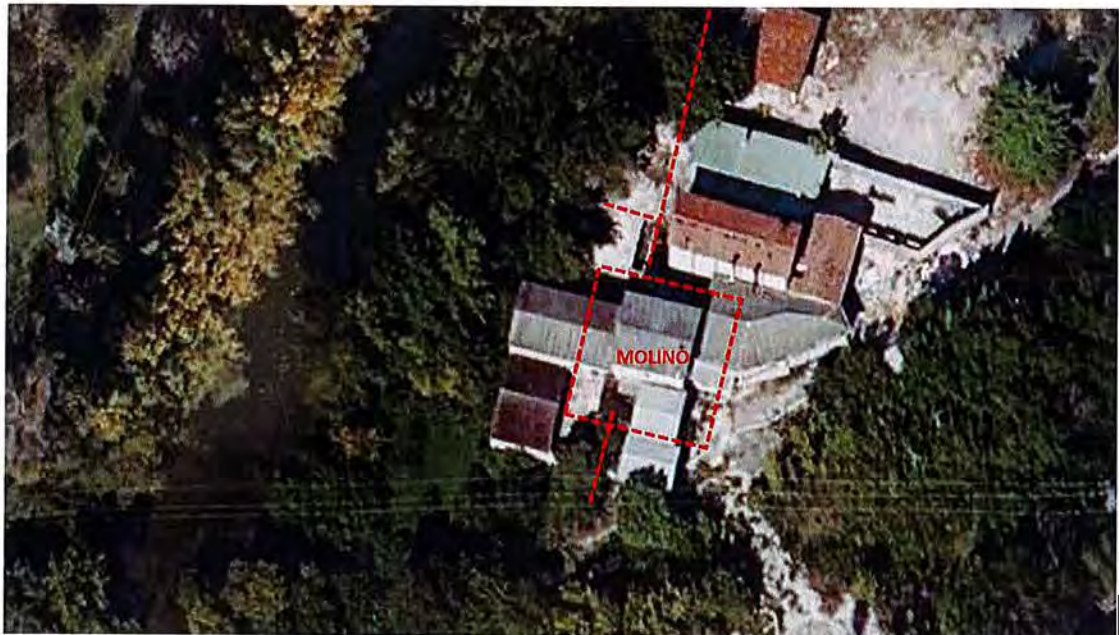
Ortofoto 1

En consecuencia y en cumplimiento de lo dispuesto por el art. 59.2 a 4 de la Ley Foral 14/2005 del Patrimonio Cultural de Navarra sobre medidas cautelares durante la ejecución de obras, le informamos de que debe llevar a cabo un estudio detallado de las construcciones de la antigua Harinera de Ilundain, por albergar en su interior restos del Molino Nuevo. El área de actuación principal será la señalada en el plano adjunto (Ortofoto 1).

Para ello se continuará con un seguimiento arqueológico de las labores de derribo, debiendo este paralizarse cuando se descubran estructuras de interés histórico. Se llevará a cabo la documentación fotográfica y planimétrica de toda la actividad (estado previo, proceso y estado final). Los datos obtenidos se deberán poner en su contexto histórico mediante la elaboración de un estudio documental.

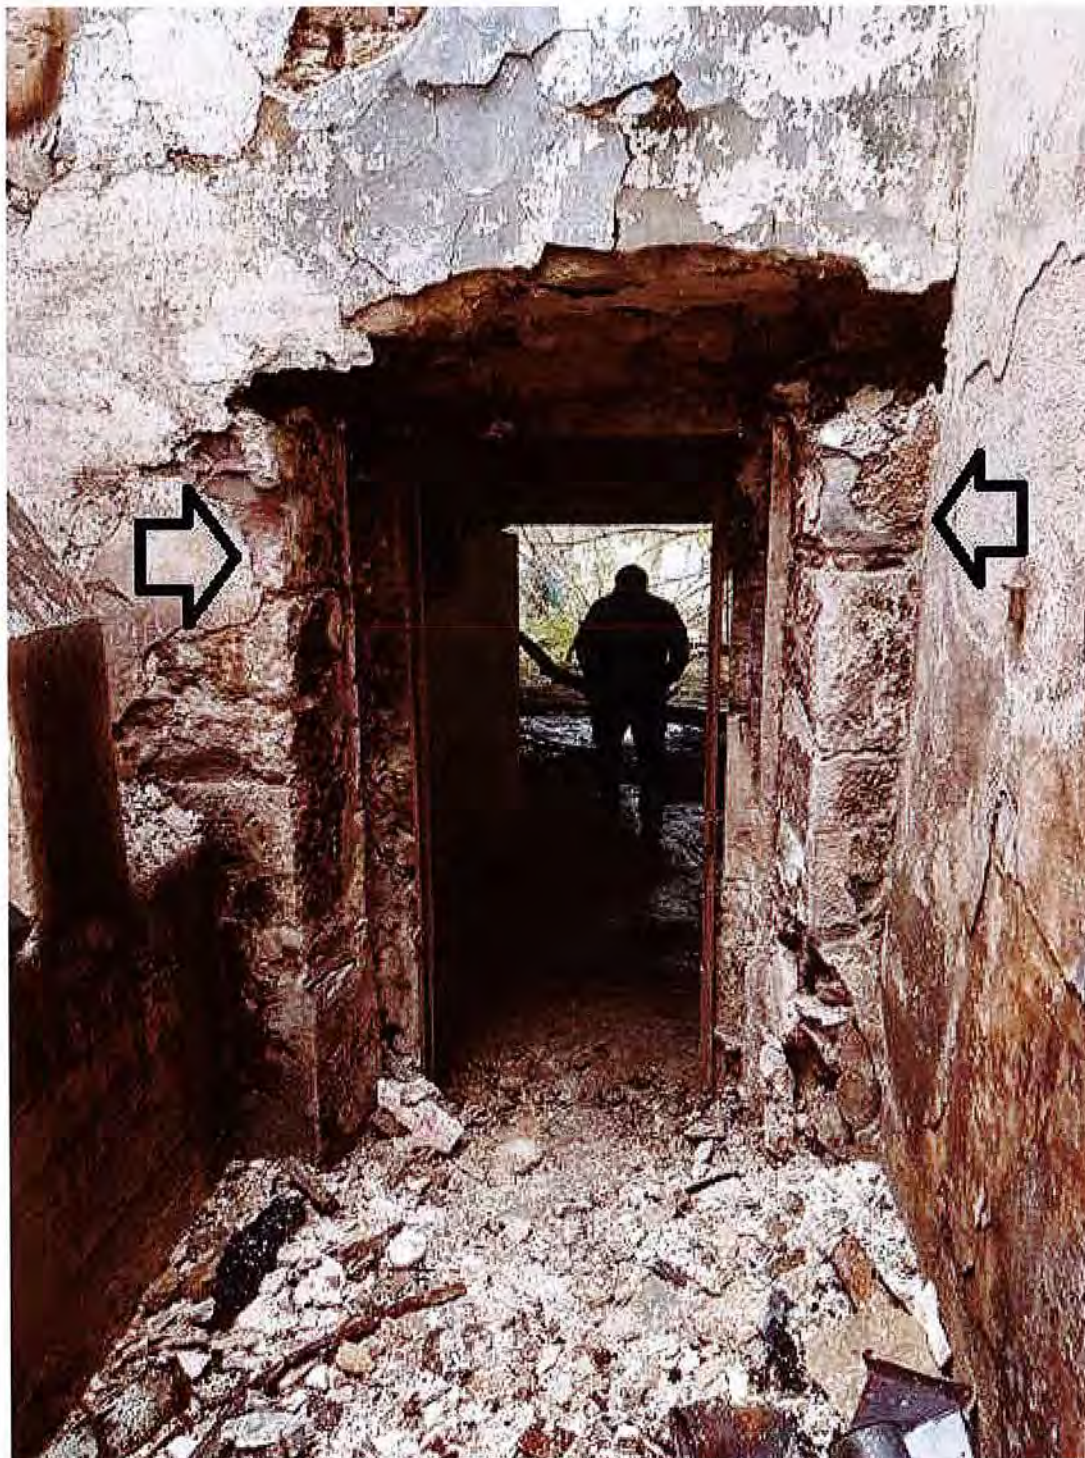
Fotografía 2

- Una dependencia de forma cuadrangular, cuya planta baja presenta en parte sillería abujardada de gran módulo especialmente en las jambas-dinteles de puertas y esquinas, complementada con mampostería (Fotografías 2 y 3). Las plantas superiores (al menos tres) muestran aparejo de ladrillo macizo. Debió de albergar un depósito de combustible subterráneo para la maquinaria de la harinera, cuyos residuos ardieron, provocando el

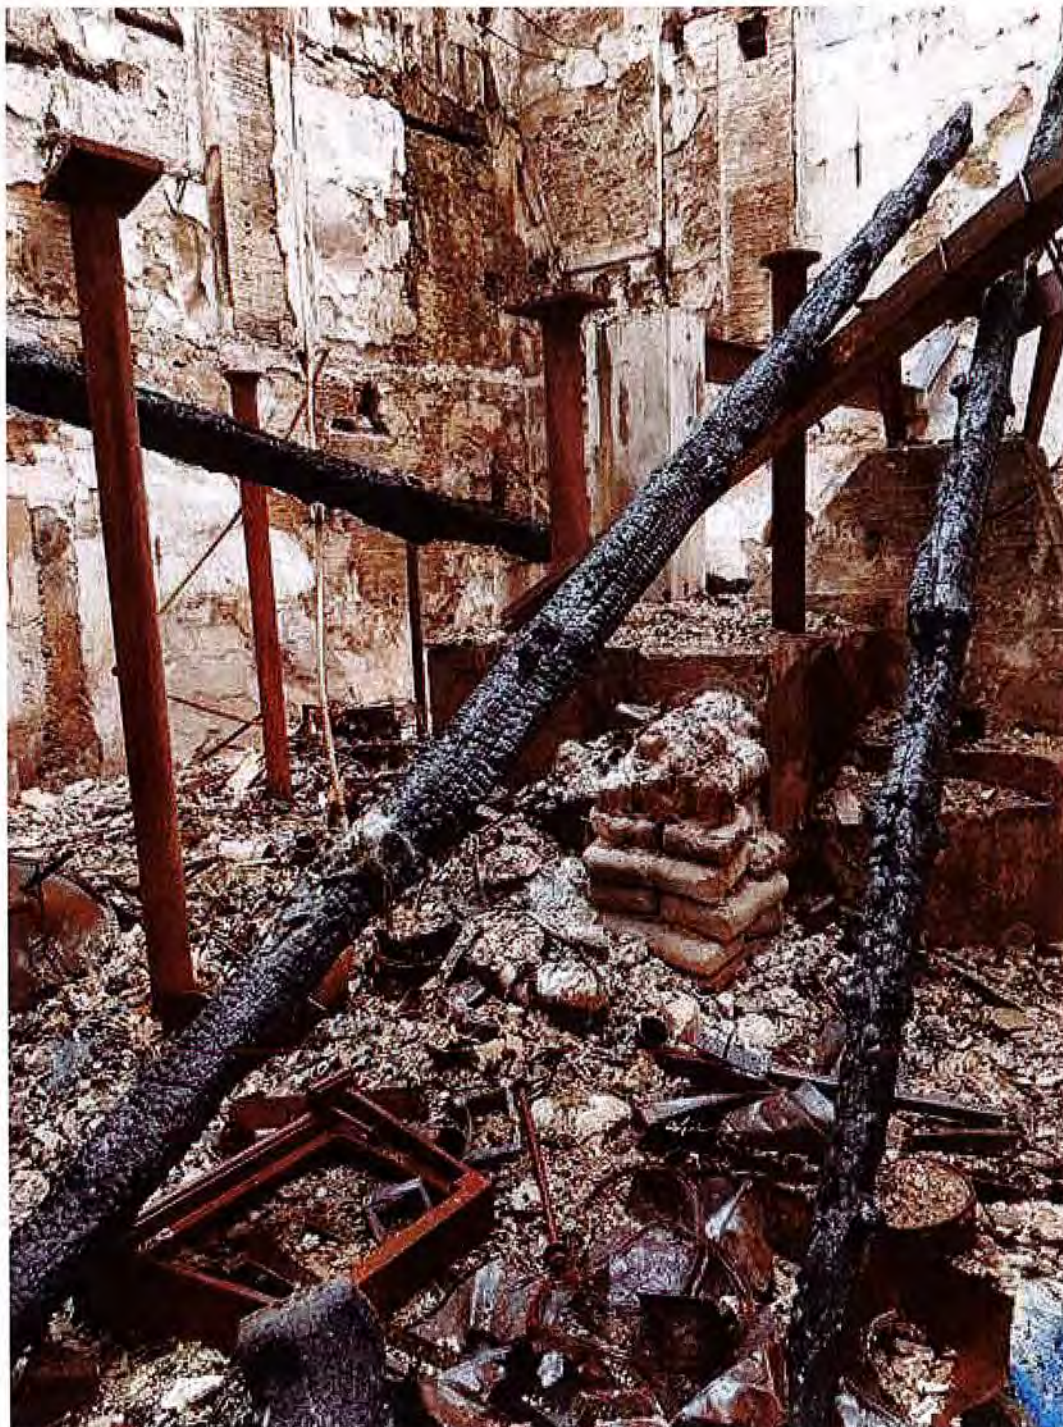
Fotografía 4.

hundimiento de lo que quedara de aquellas (Fotografía 4). Identificamos esta zona como el núcleo del primitivo molino, la planta baja o sala de molienda, aunque en el lugar no se aprecian elementos originales de los mecanismos del ingenio (piedras fijas, muela volandera, bancada etc.).

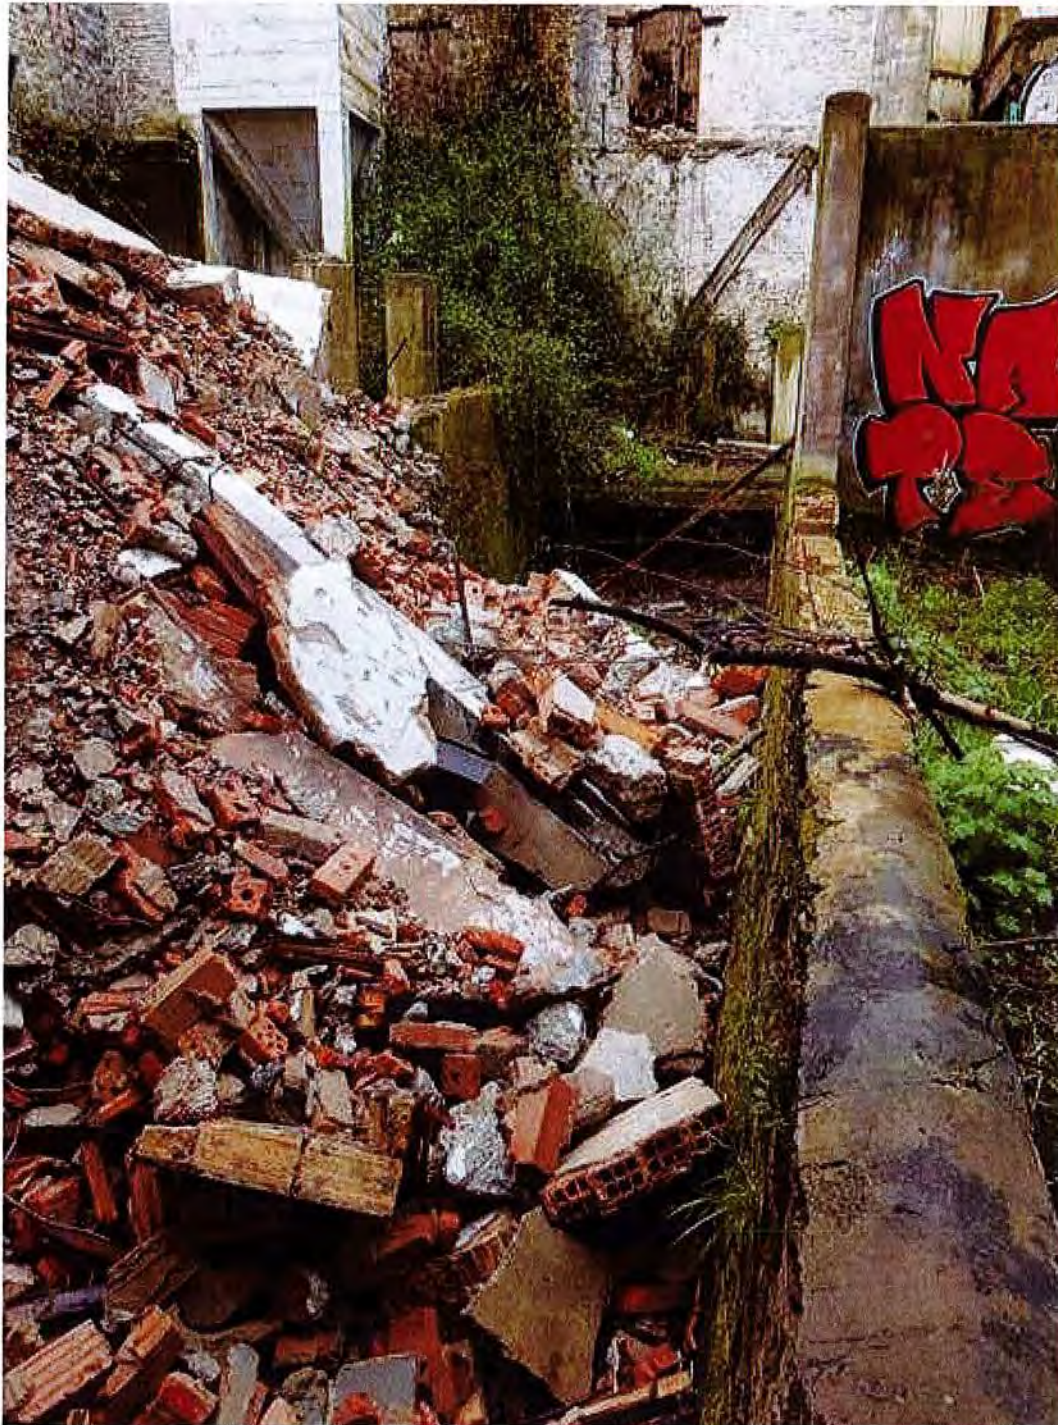
Fotografía 5.

- Canal de abastecimiento a cielo abierto, que se presenta en gran parte colmatado, con numerosas reformas y parcialmente cubierto por los restos del derribo (Fotografía 5). Conserva el arco de medio punto en piedra de salida del agua del cárcavo, así como un aliviadero con compuerta de madera (Fotografía 6). La zona de salida sólo puede inspeccionarse a distancia, debido a la entrada del cauce del Arga. Se hallaba en relación con la presa de Barañáin (ubicada 275 m. aguas arriba) y quizás con un embalse de regulación, cuya existencia y ubicación se desconocen.

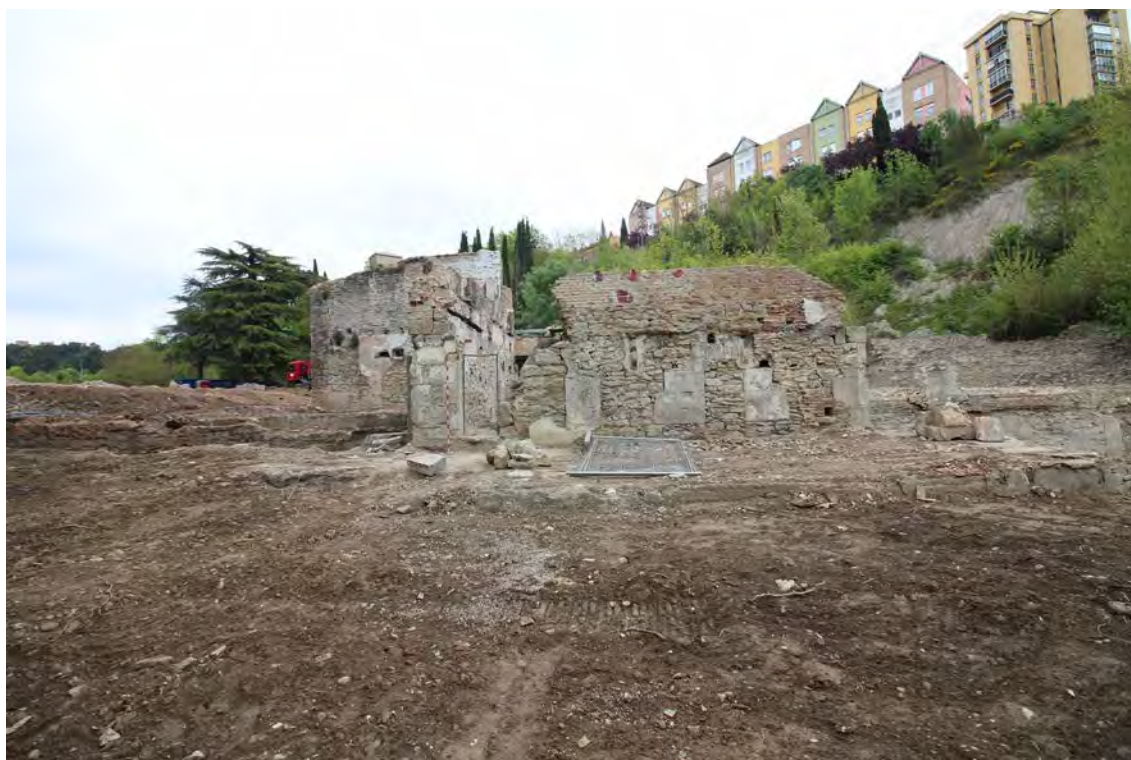
Otros elementos menores que han permanecido son sendas soleras de hormigón al pie de los paramentos norte y oeste del molino, así como pequeños fragmentos de estructuras de diferentes épocas, que se encuentran sobre la fábrica de sillarejos del molino, y que se optó por dejarlas ya que, de momento, sirven de consolidante para estas estructuras.

*Vista del lado oeste del molino una vez realizados todos los derribos*

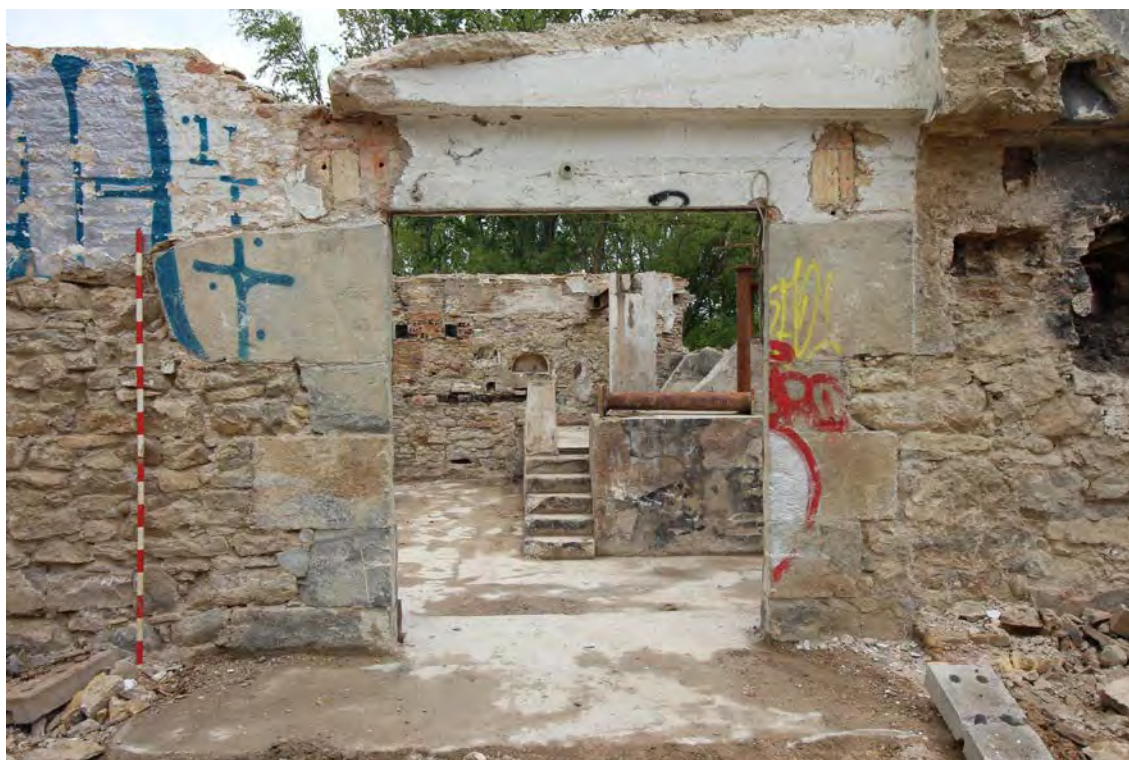
En cuanto a esta misma sillería, cuando es empleada para realizar los diferentes vanos que presenta el edificio, tiene las mismas características que las descritas, con la salvedad del tamaño de algunos ejemplares. Si bien la pared norte no tiene vanos, la sur y este presentan uno cada una, y la oeste dos. En todos ellos destacan grandes sillares que superan con holgura el metro de recorrido, colocados ya sea en posición vertical como horizontal. Y llamando la atención en hecho de que se han colocado, de forma intencionada, sobre otros más pequeños, como se hace evidente por ejemplo en la puerta de acceso de la pared este.

*Detalle de la puerta de la pared este*

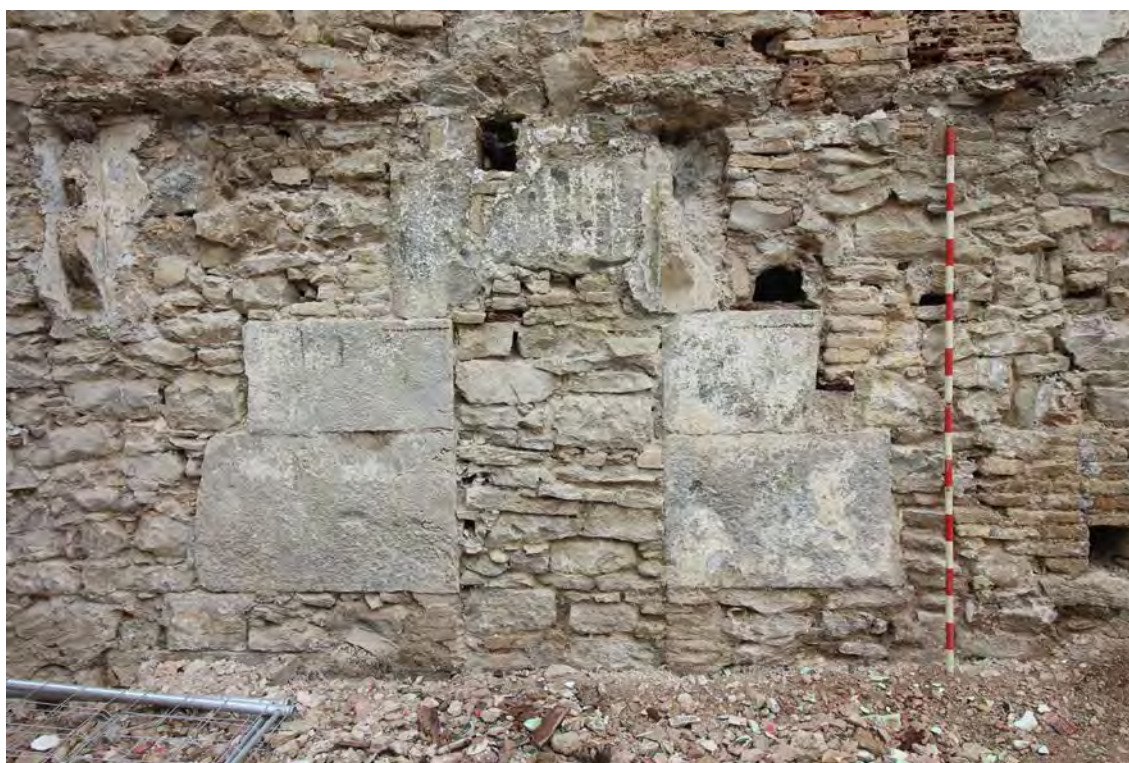
Son en estas oquedades estrechas donde encontramos grandes sillares colocados en sentido vertical, y donde se repite el mismo fenómeno de este tipo de piezas colocadas sobre otras más pequeñas, y en uno de los ejemplares, directamente sobre sillarejos.

*Ejemplo de la sillería de un vano sellado de la pared oeste, sobre sillarejos*

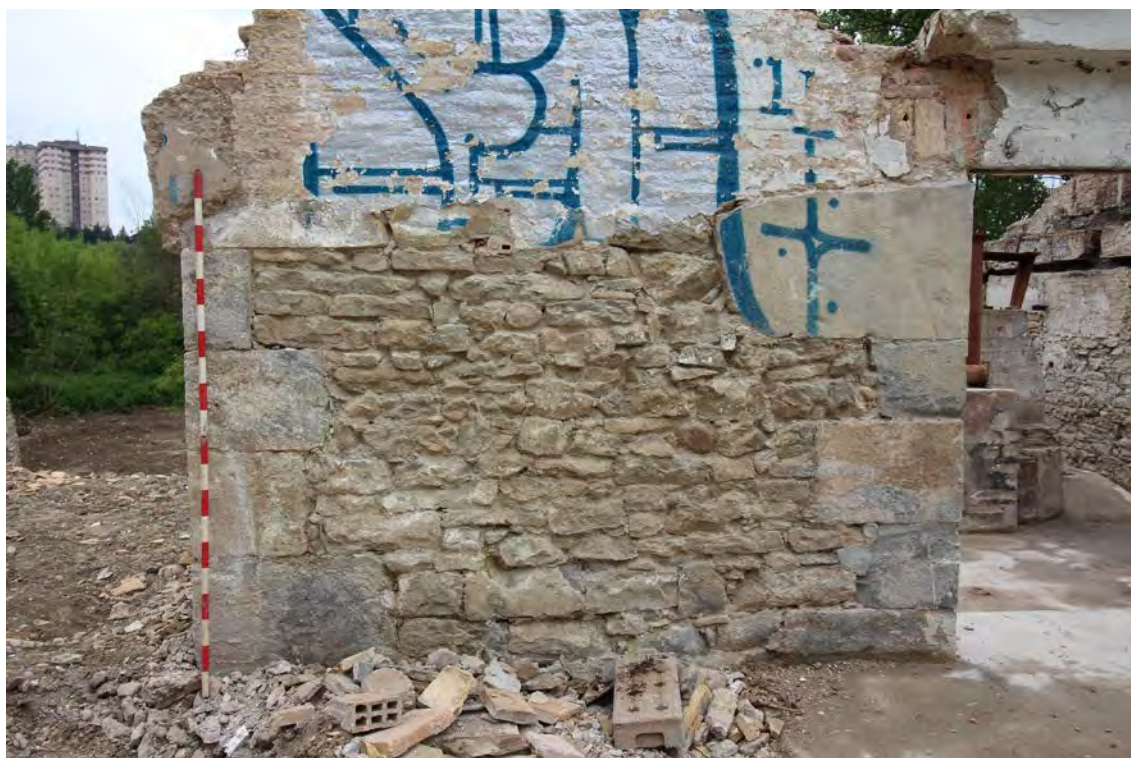
En la revisión detallada de todos los alzados de paños bien conservados que presentan esta técnica, no vemos diferencias de obra desde su base hasta la coronación; todo el perímetro del edificio parece haberle levantado en un mismo impulso constructivo.

*Detalle del paramento de la pared este*

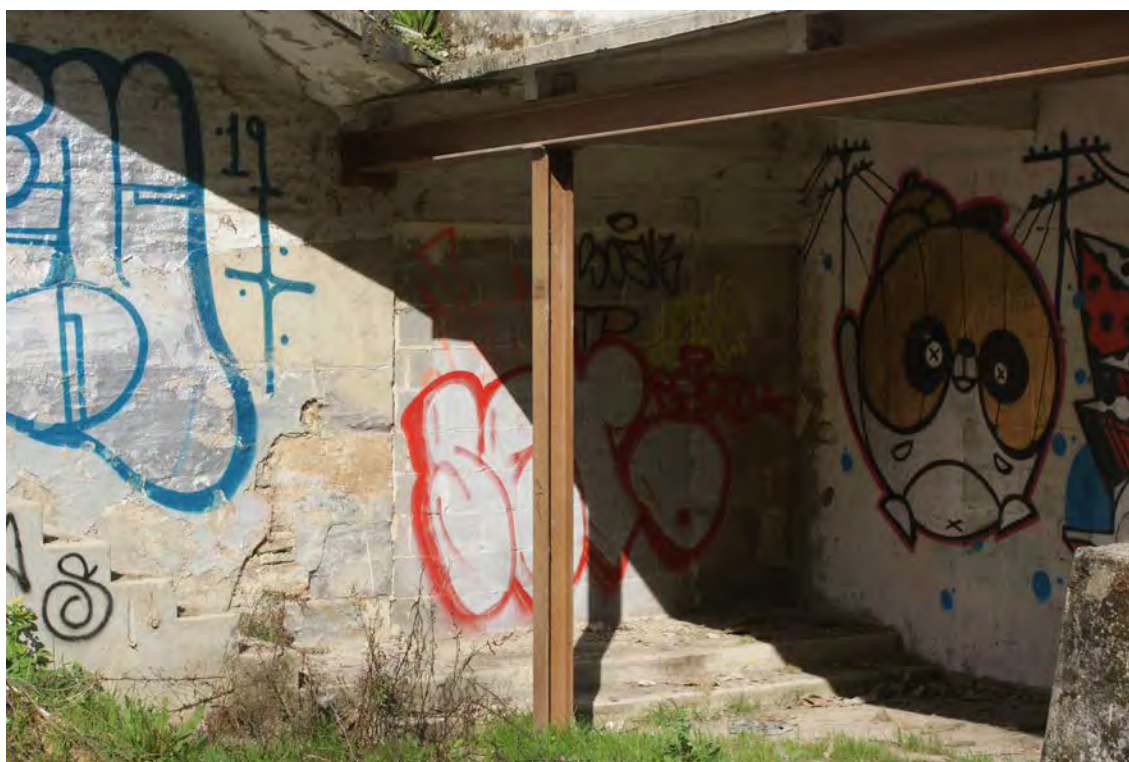
La mayor parte de estas intrusiones sin embargo parecen hechas en épocas muy recientes, en el momento de la construcción de la fábrica de harinas (no olvidemos que sobre esta estructura se levanta la torre de ladrillos macizos), y en etapas posteriores, ya que muchas de las intrusiones tienen que ver con en engaste de pilares o vigas de hormigón. El impulso a las edificaciones en todo el área que observamos en los primeros años 60 será con gran probabilidad el causante de buena parte de estas intrusiones.

*Puerta de acceso principal del molino en el paramento este, cuando aún no se habían realizado los derribos*

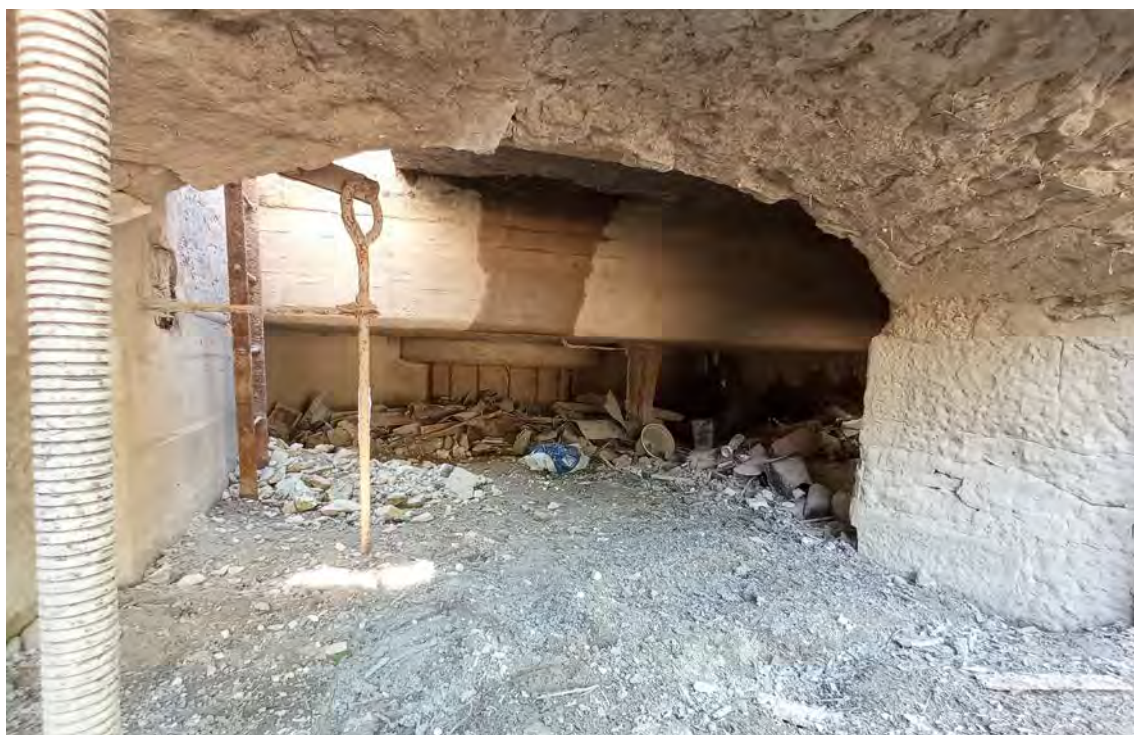
El pilar central que soporta ambos arcos tiene forma poligonal apuntada en planta, a modo de parteaguas. La entrada del canal una vez pasados los arcos, ya dentro del molino, presenta en la actualidad un espacio diáfano, que va ensanchándose hacia la derecha, hasta alcanzar la línea de fachada oeste. Se interrumpe abruptamente dos metros y medio más adelante, ya que nos topamos con la estructura de hormigón que albergaría la maquinaria de la conversión del antiguo molino en fábrica harinera a cargo de la familia Ilundain. Esta estructura abarca el total de la anchura del canal interior del molino.

*Detalle de la estructura de hormigón*

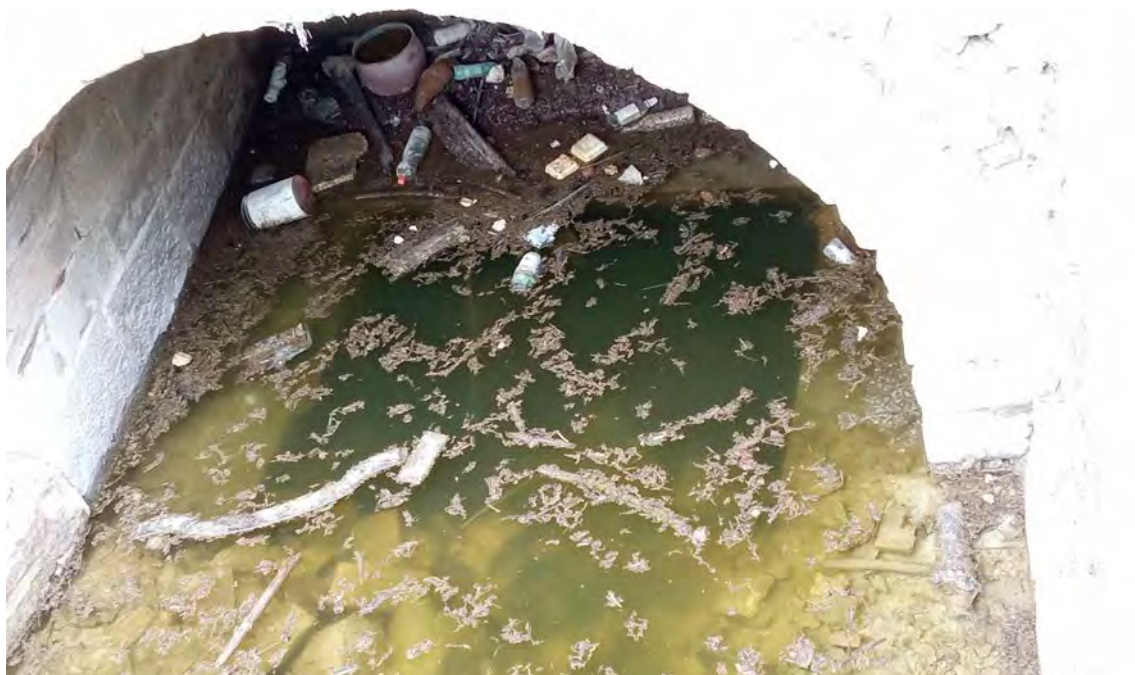
Si de nuevo nada podemos aportar por este lado en cuanto a la morfología del sistema del paso del agua por el cuerpo central del molino, sí que en esta ocasión podemos entrever, entre las aguas que inundan esta parte de la estructura, que el arco se asienta sobre una construcción cuadrada de muy buena factura, que se abre hacia la salida del canal, o socaz. Nada podemos aportar sobre esta construcción, más allá de esta breve descripción y su simple existencia.

*Detalle de la construcción bajo el arco del socaz*

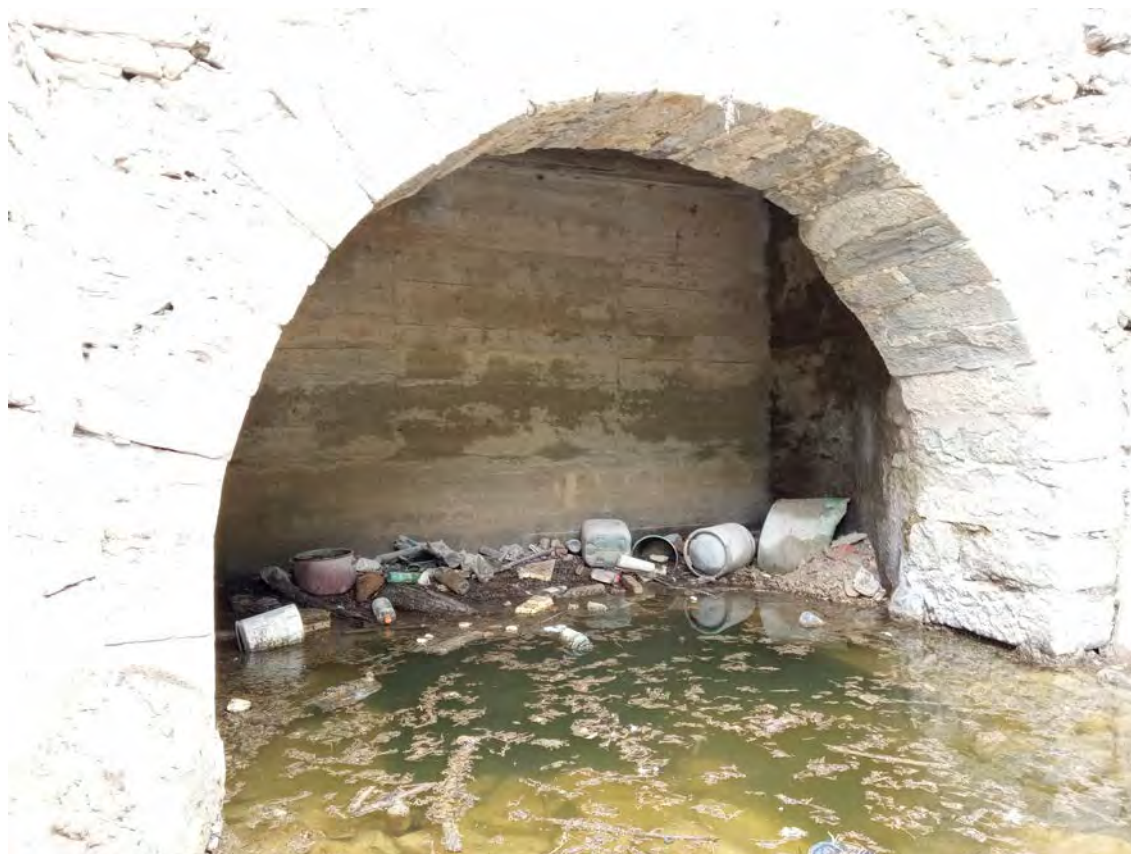
La zona se encuentra inundada, y la lámina del agua está a una cota de 2,90 metros por debajo del suelo de cemento del interior del molino.

*Detalle de la estructura de hormigón interior del molino, desde el socaz*

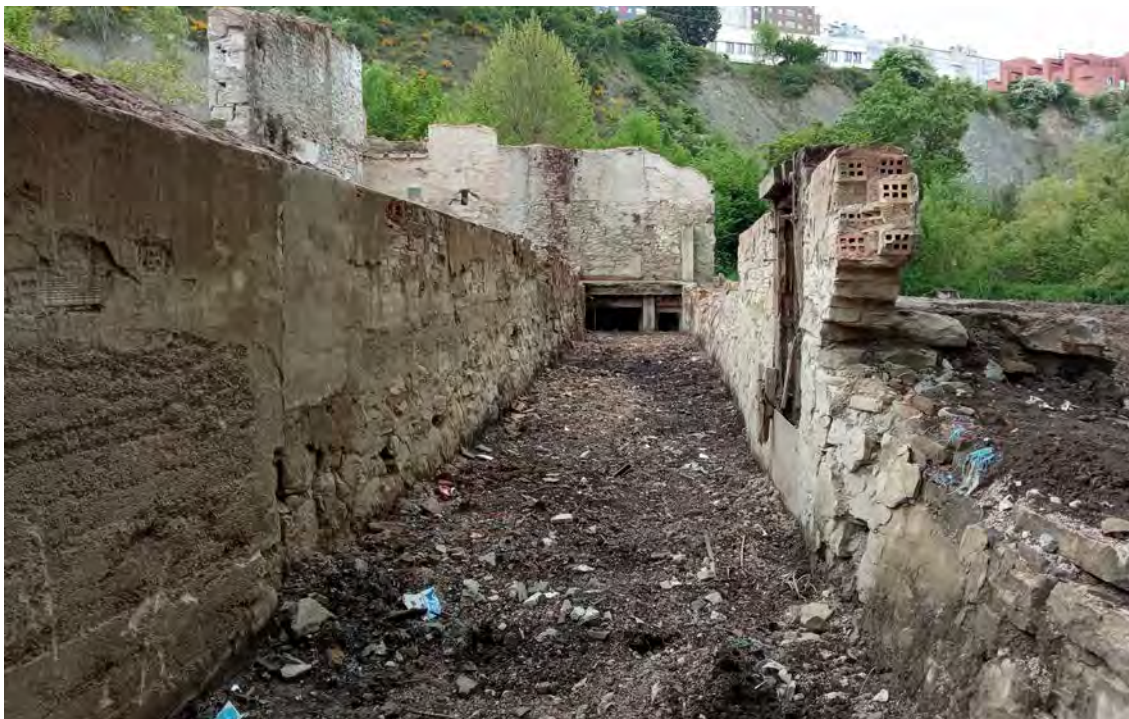
en V tendida, ya que pierde los muretes que delimitaban el canal, con unas dimensiones de 90 metros lineales por una media de 10 de anchura en la coronación, y alcanzando una profundidad de 3,5 metros desde el nivel del suelo.

*Detalles del estado actual del caz y socaz, respectivamente*

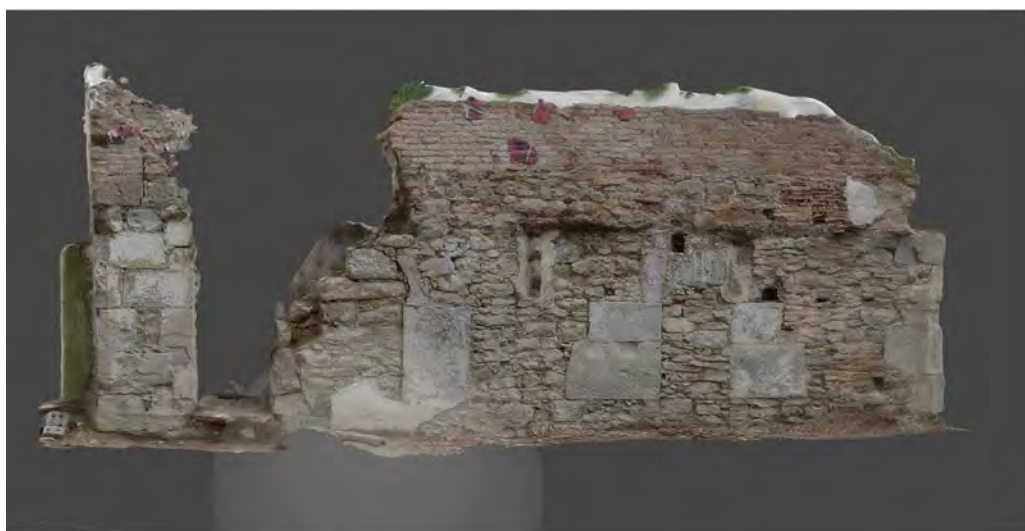
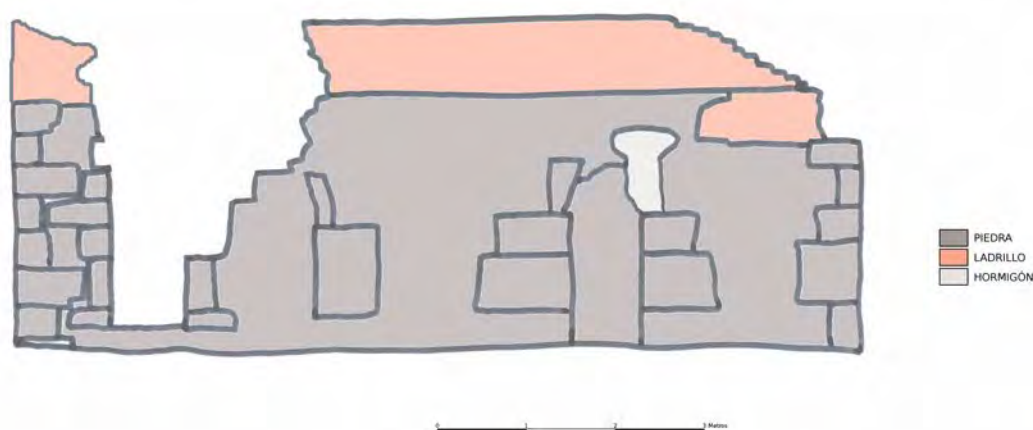
Posteriormente, muy posiblemente en el mismo impulso, se abrió una puerta nueva junto a la esquina norte, que es la que hoy en día se preserva en parte (debió ser desmontada en el proceso de demolición, ya que el dintel se había partido y amenazaba ruina seriamente, comprometiendo la seguridad).

Esta nueva puerta sí reutilizaba algunos grandes sillares, incluso uno de ellos colocado en posición vertical. En el proceso de derribos, la esquina superior norte quedó también dañada, ya que se observa una grieta en el paramento de ladrillo que se prolonga en parte en el de piedra.

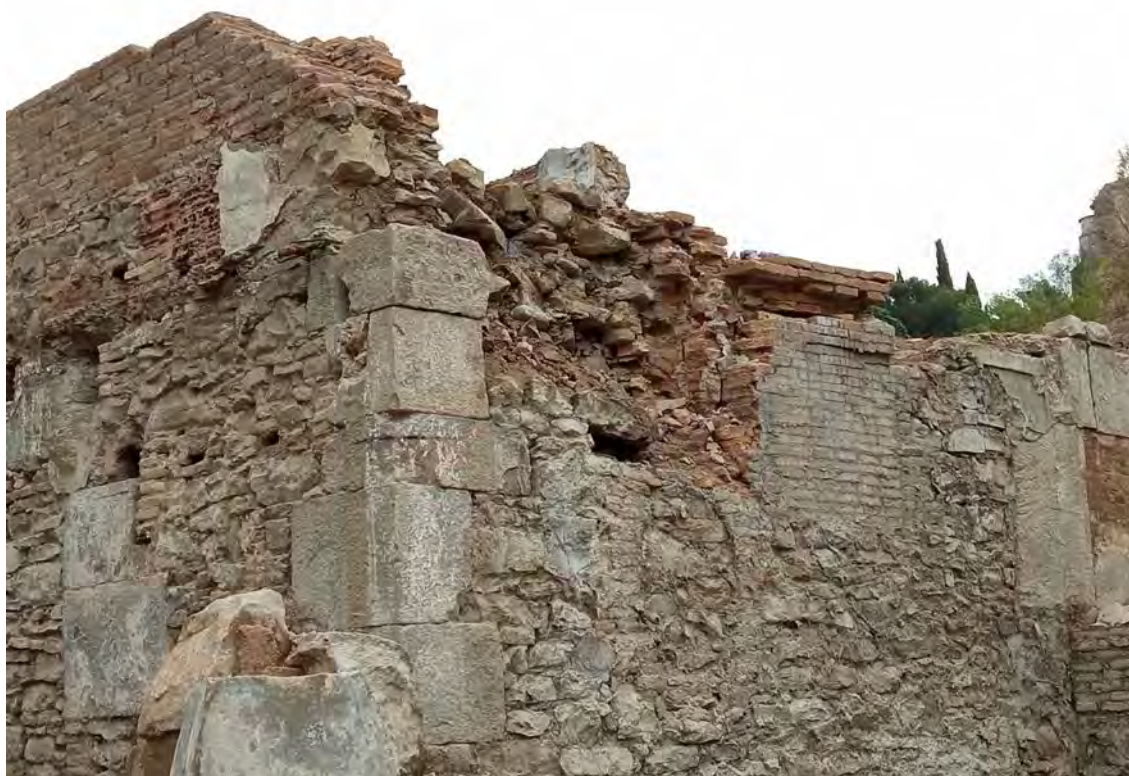
Por último, la fachada en piedra perdió parte de su camisa exterior en el extremo superior oeste en las labores de derribos, ya que se encontraba en muy mal estado y con diferentes obras posteriores encastadas. Es éste otro de los puntos donde la estructura ha quedado debilitada.

*Detalles del desprendimiento de la camisa del muro, exterior e interior*
