## **ANEXO III: ACTUACIONES EN INFRAESTRUCTURAS CON INTERÉS ETNOGRÁFICO.**

## FICHA DE REVISIÓN DE APRISCOS DE BARDENAS, PRIMAVERA DE 2023

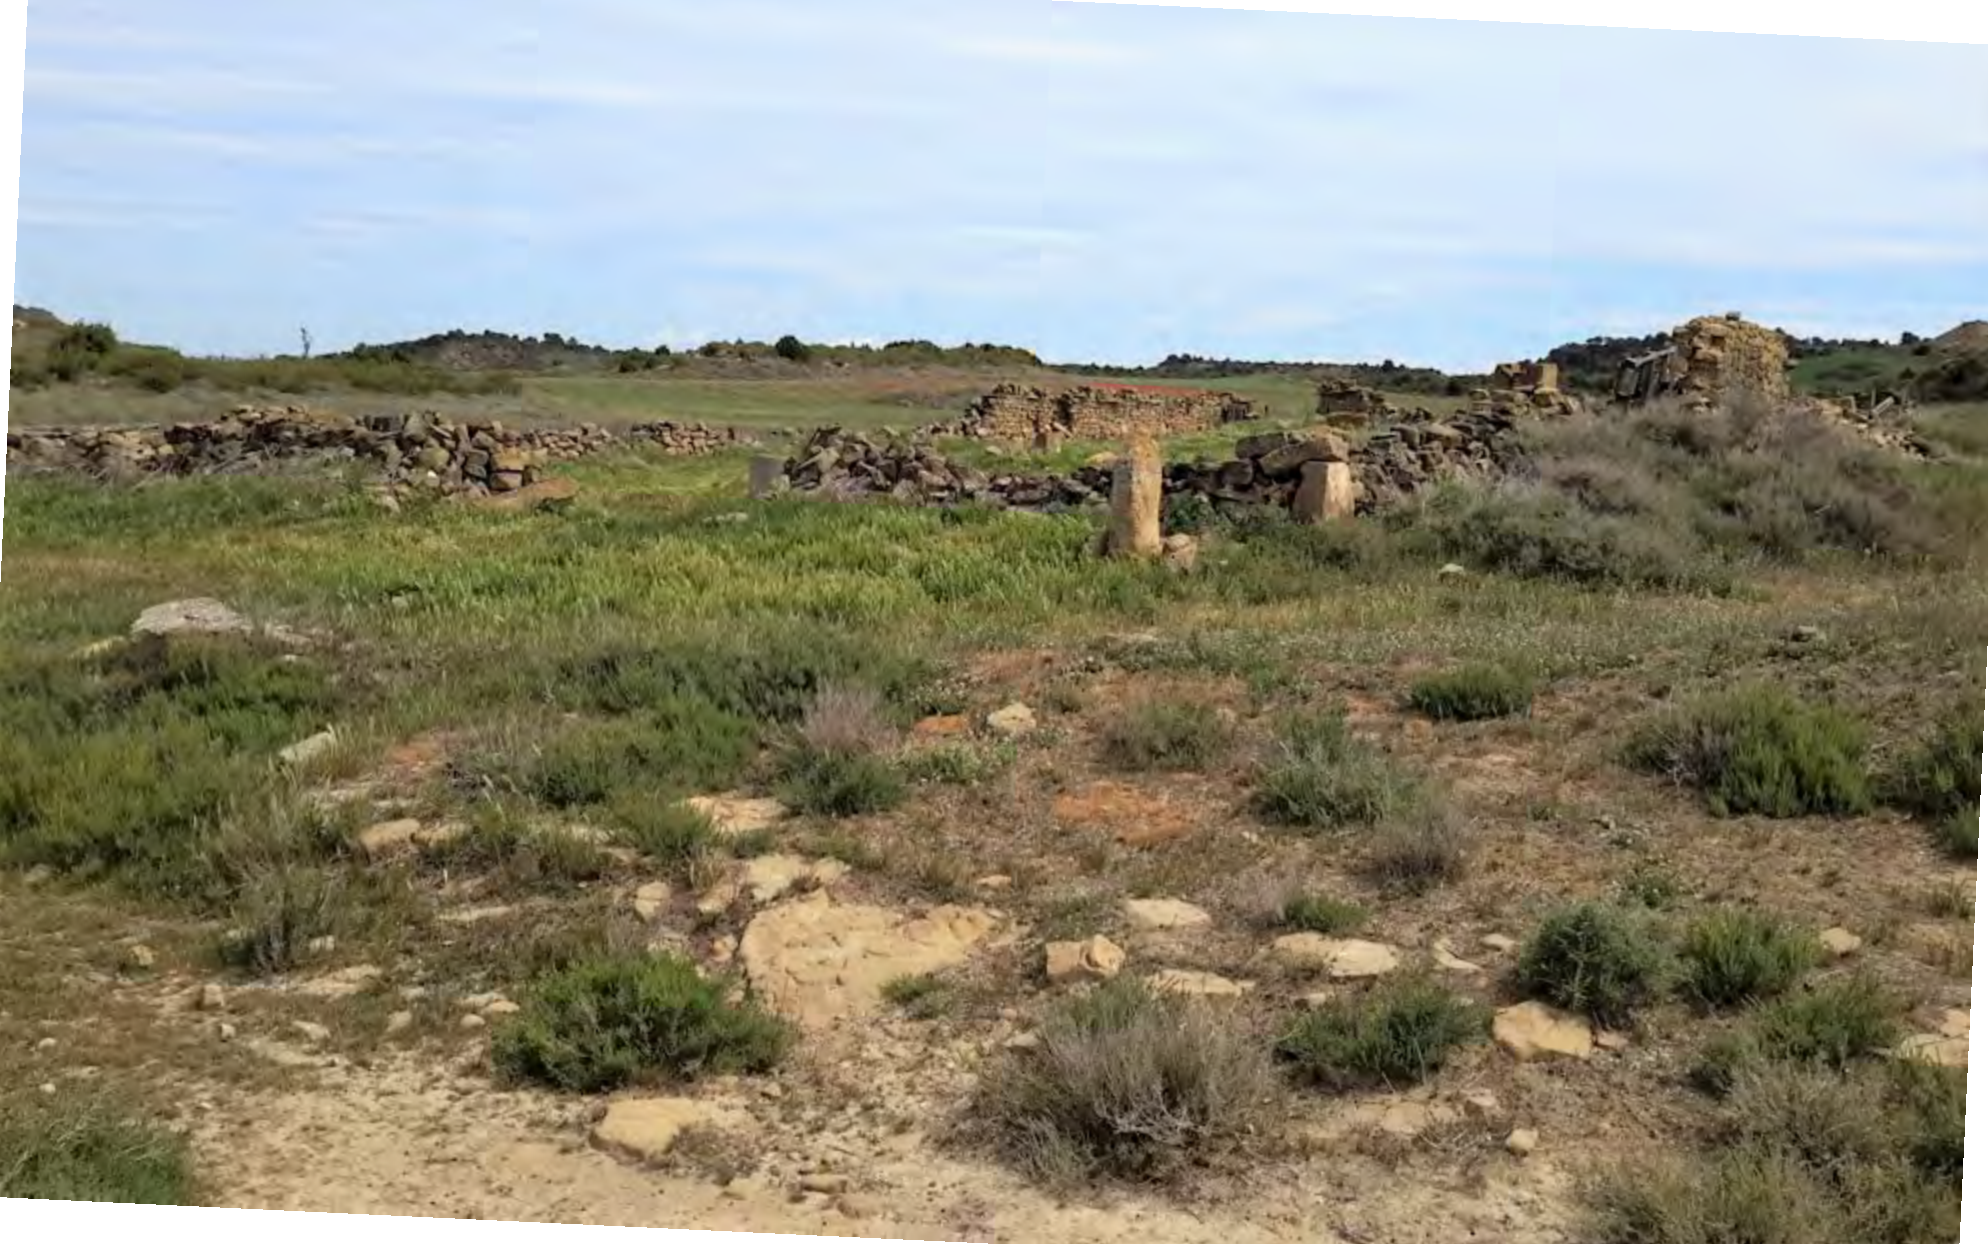
- **¿Fue inspeccionado por TEIR INGENIERÍA en 2011?:** Sí
- **¿Se aprecian obras o mejoras posteriores?:** No
- **¿Hay cubiertas de uralita?** No      **Superficie aproximada:**
- **¿Hay partes de uralita rotas o deterioradas?** No
- **Otras observaciones:** Totalmente arruinado, sólo cabría retirar un tubo de hormigón y restos de cerramientos (elementos metálicos y palés)

- **¿Revisado por OLCAIRUM en 2010?:** Sí
- **¿Se aprecian modificaciones posteriores?:** No
- **¿Hay elementos extraños a retirar?** Sí, aunque muy pocos
- **Otras observaciones:**

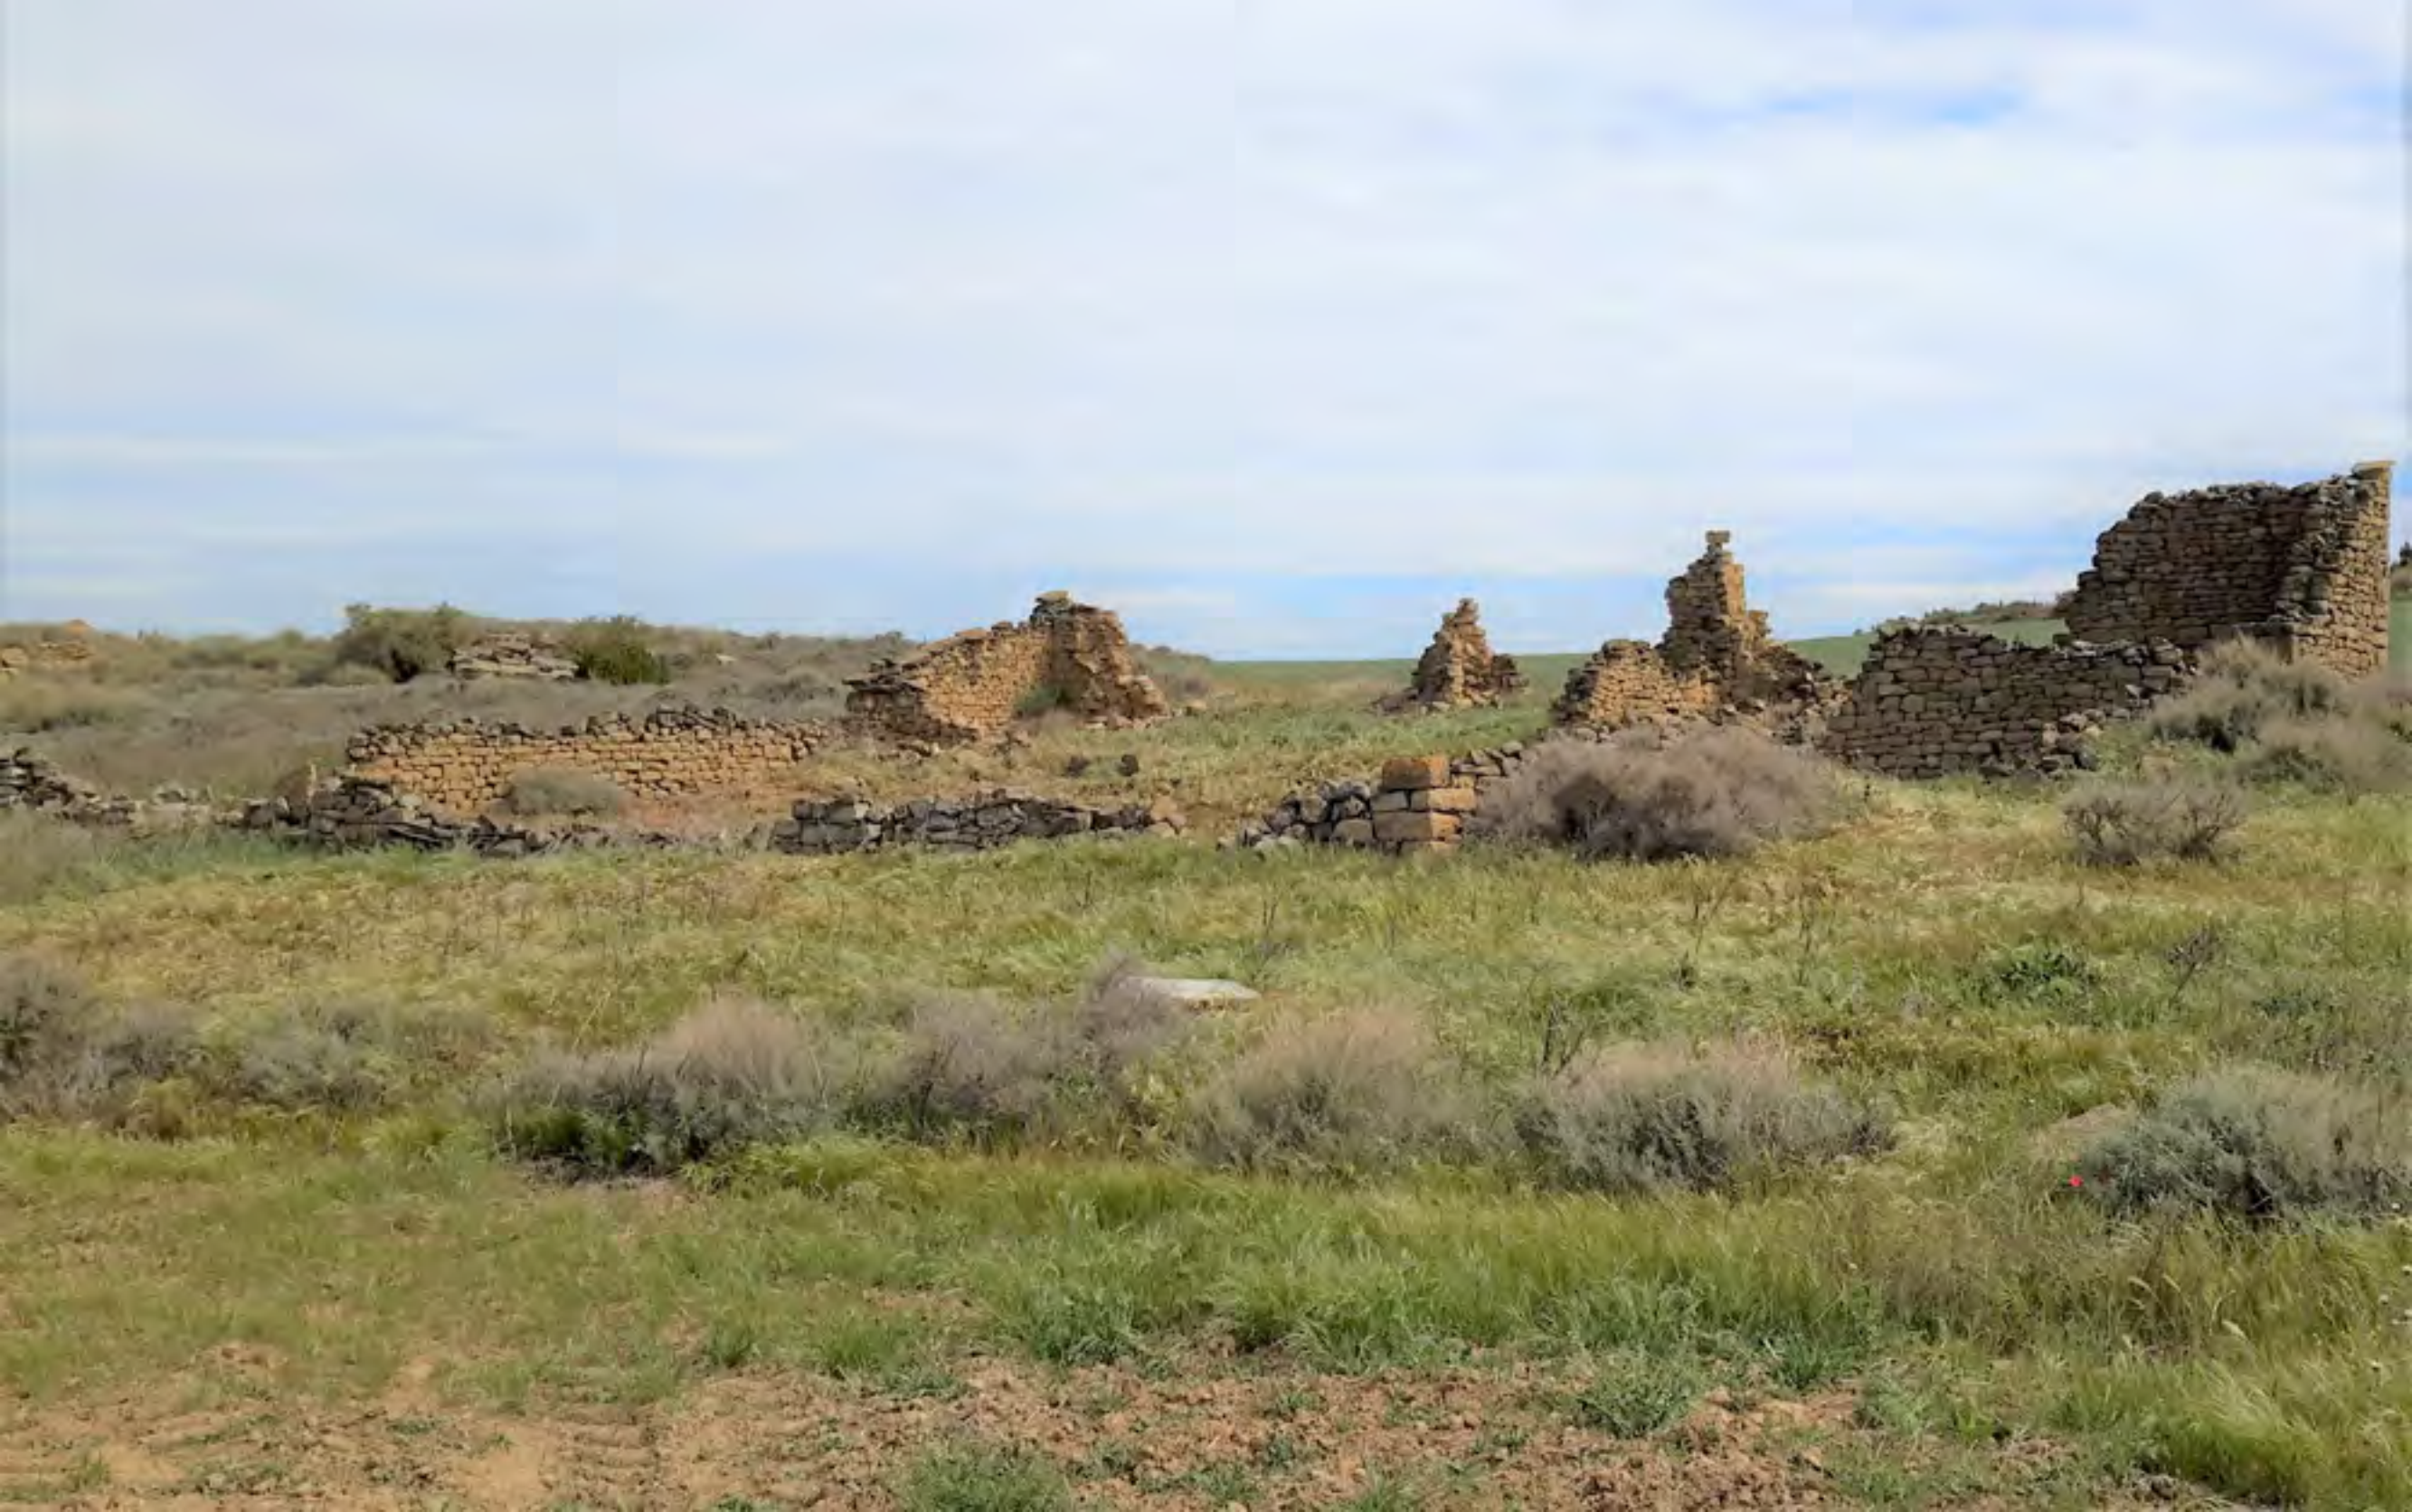
- **¿Fue inspeccionado por TEIR INGENIERÍA en 2011?:** Sí
- **¿Se aprecian obras o mejoras posteriores?:** No
- **¿Hay cubiertas de uralita?** No      **Superficie aproximada:**
- **¿Hay partes de uralita rotas o deterioradas?** No
- **Otras observaciones:** Totalmente arruinado, sólo cabría retirar restos de cerramientos (varillas de corrugado, trozos de red, etc.)

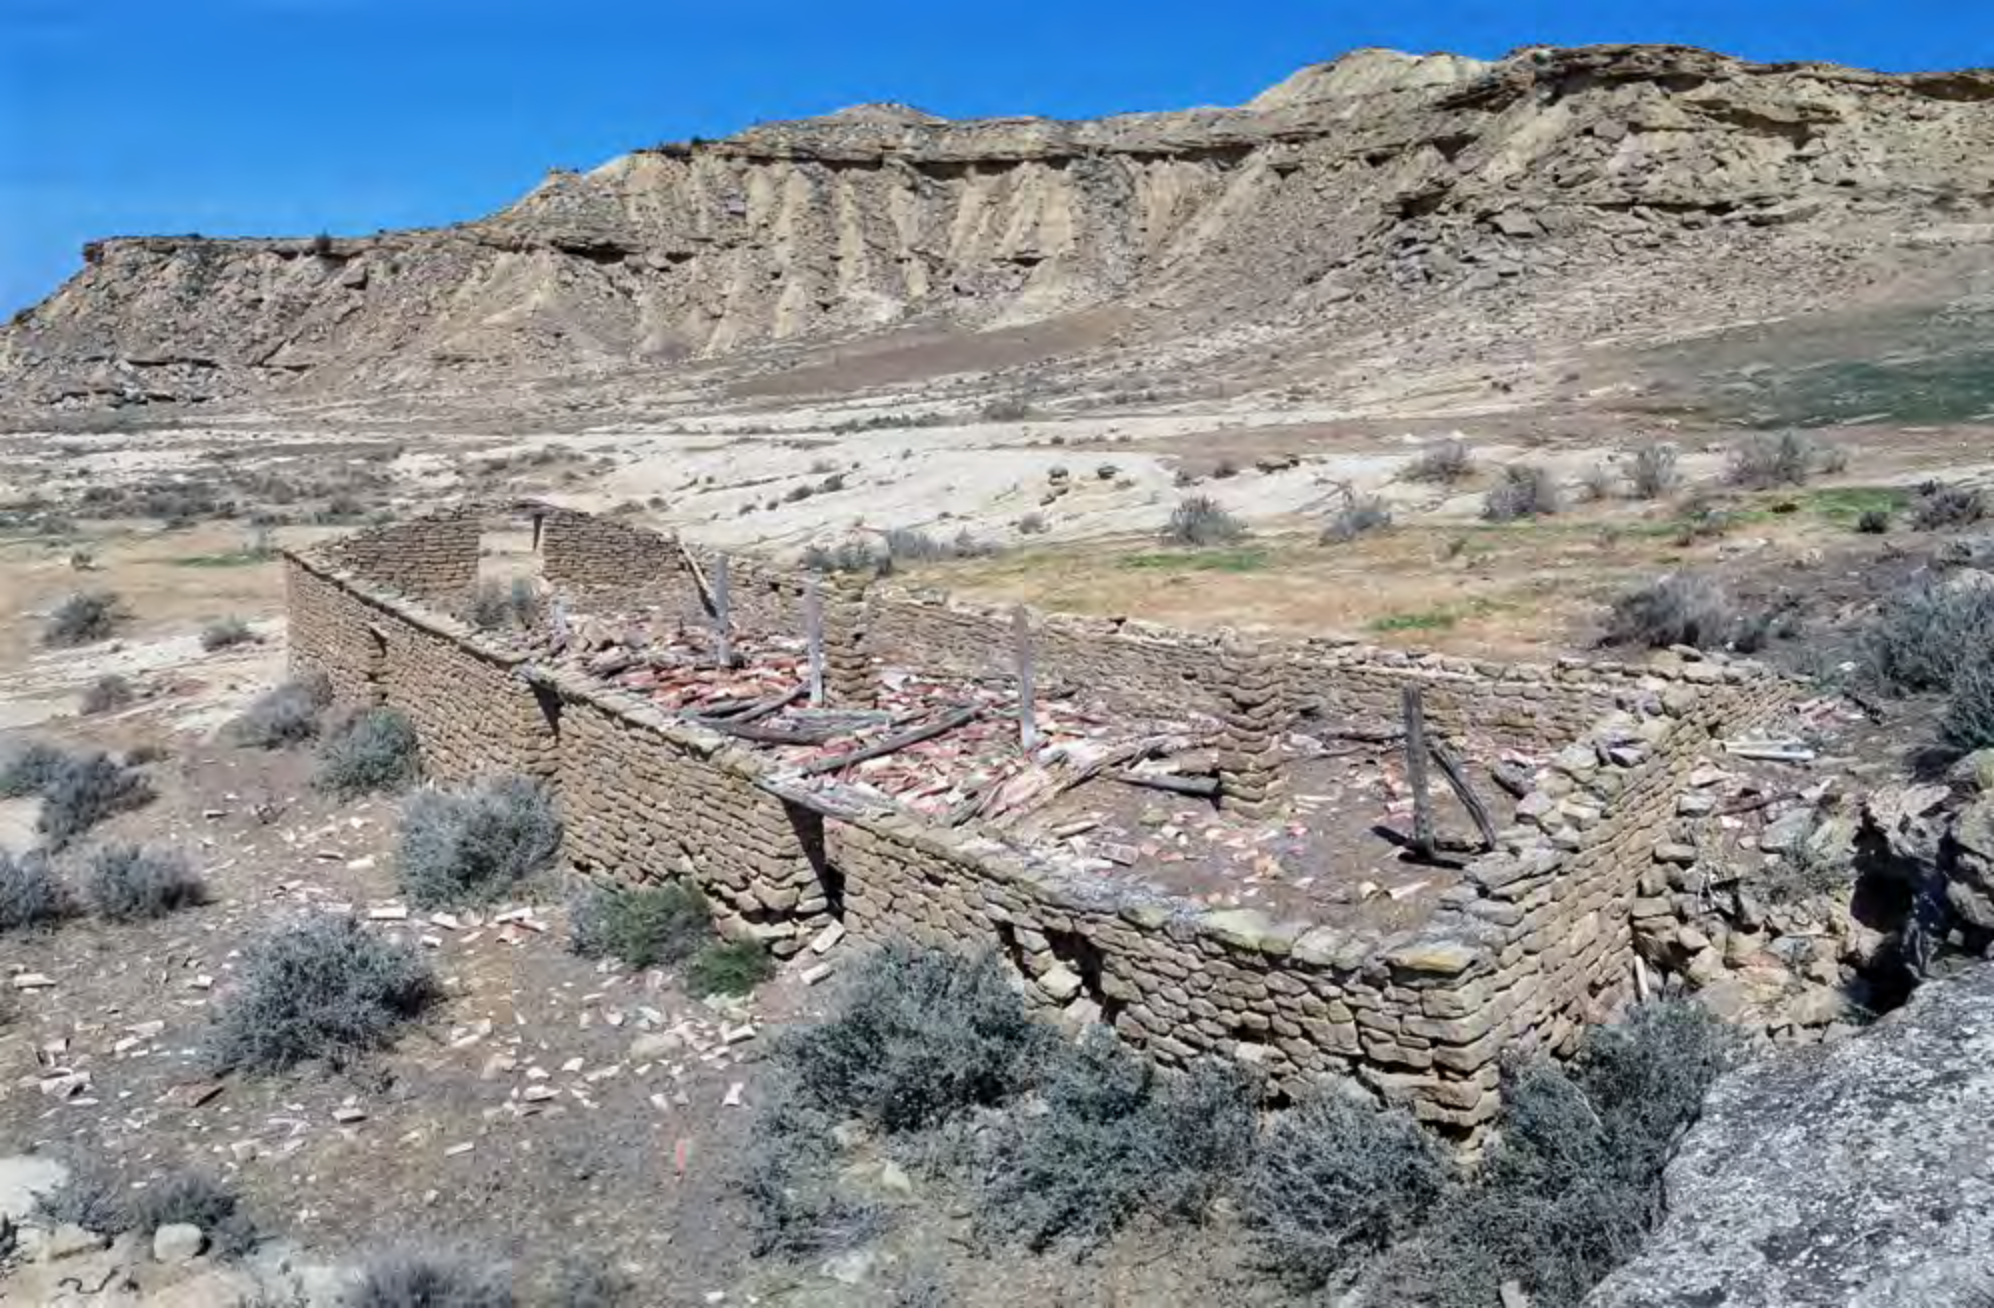
- **¿Fue inspeccionado por TEIR INGENIERÍA en 2011?:** Sí
- **¿Se aprecian obras o mejoras posteriores?:** No
- **¿Hay cubiertas de uralita?** No      **Superficie aproximada:**
- **¿Hay partes de uralita rotas o deterioradas?** Sí, chimeneas y trozos rotos junto al gallinero
- **Otras observaciones:** En la actualidad se ve mucho más deteriorado

**8º.- OTROS COMENTARIOS** El conjunto del corral, la venta y otros elementos anexos (cueva, gallinero y aljibe con cúpula) sin duda tienen relevancia histórica y cultural. Aunque no se construya un redil aquí, debería aprovecharse la presencia de maquinaria y personal para limpiar el entorno y reducir su impacto paisajístico (blanqueado de la venta y el murete de su terraza, puerta y pasillo del aljibe, limpieza de restos de cercados junto al cabeza, etc.)

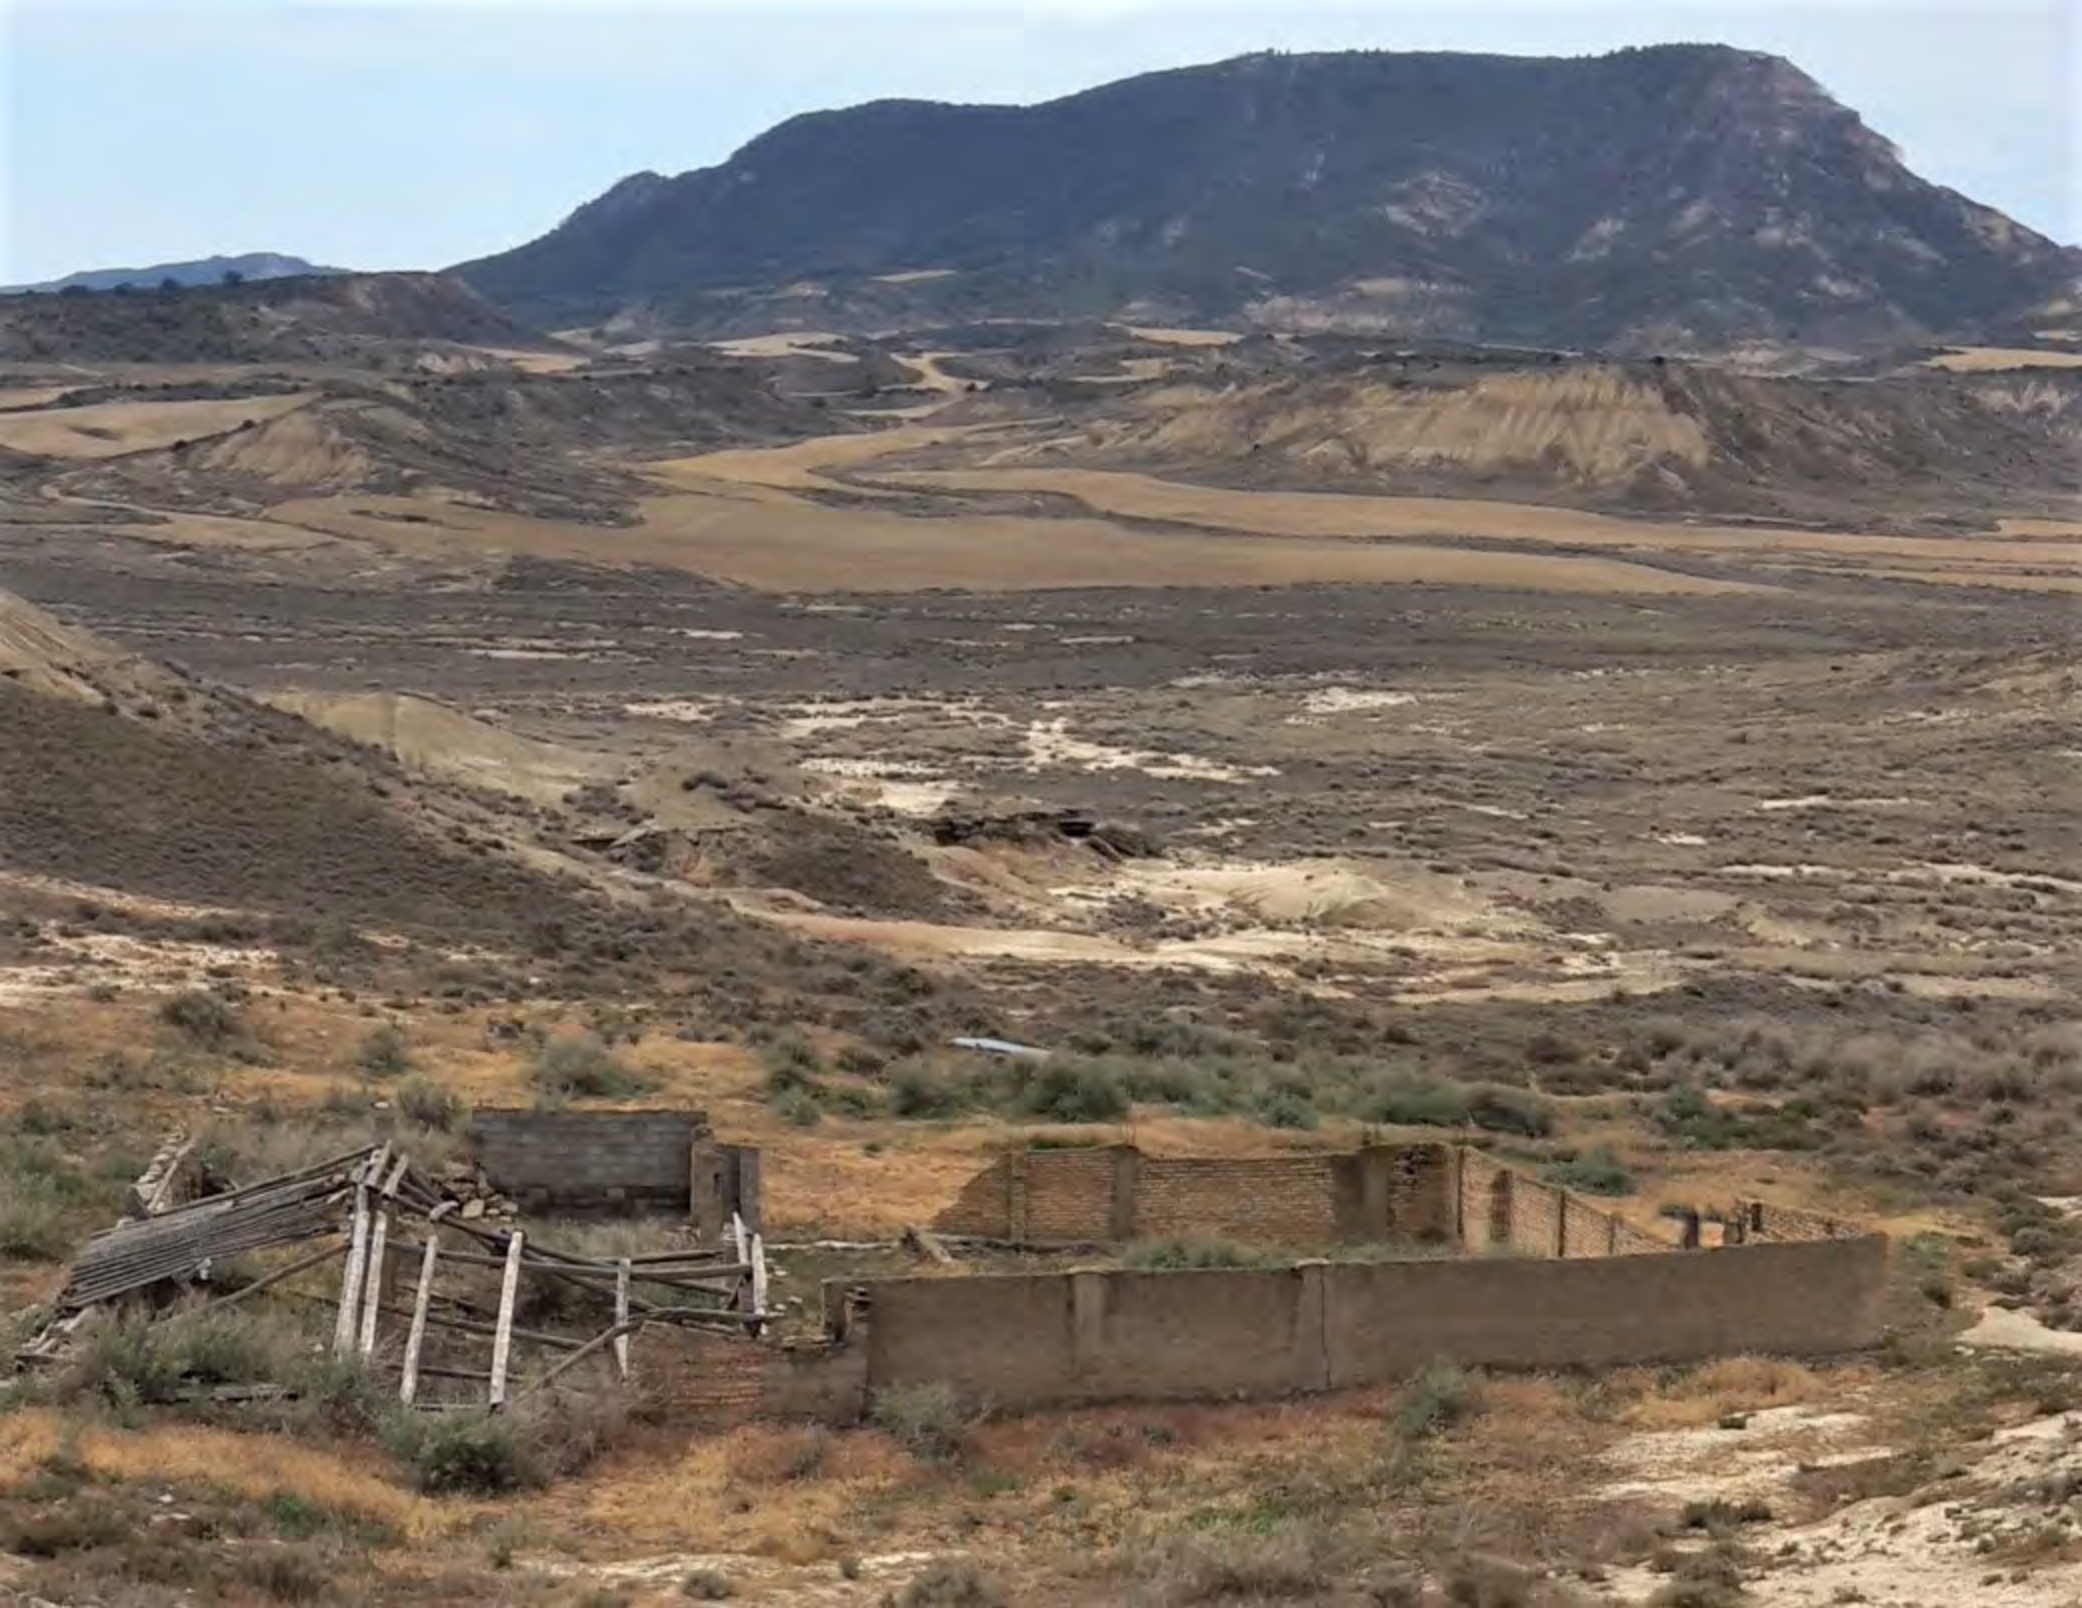
- **¿Fue inspeccionado por TEIR INGENIERÍA en 2011?:** Sí
- **¿Se aprecian obras o mejoras posteriores?:** Está muchísimo más arruinado
- **¿Hay cubiertas de uralita?** No      **Superficie aproximada:** Hubo 200 m<sup>2</sup>
- **¿Hay partes de uralita rotas o deterioradas?** Muchísimos trozos por todo
- **Otras observaciones:** Hay restos de lo que pudo ser una antigua barrera de piedras entre el corral y la ladera al noroeste

**8º.- OTROS COMENTARIOS:** Es probable que la mejor actuación posible en este caso sea su demolición, recuperación del entorno y quizás la construcción de un nuevo redil. Si es así, debería barajarse la posibilidad de dejar en su lugar todas las piedras antiguas, como restos de tapias y pilares

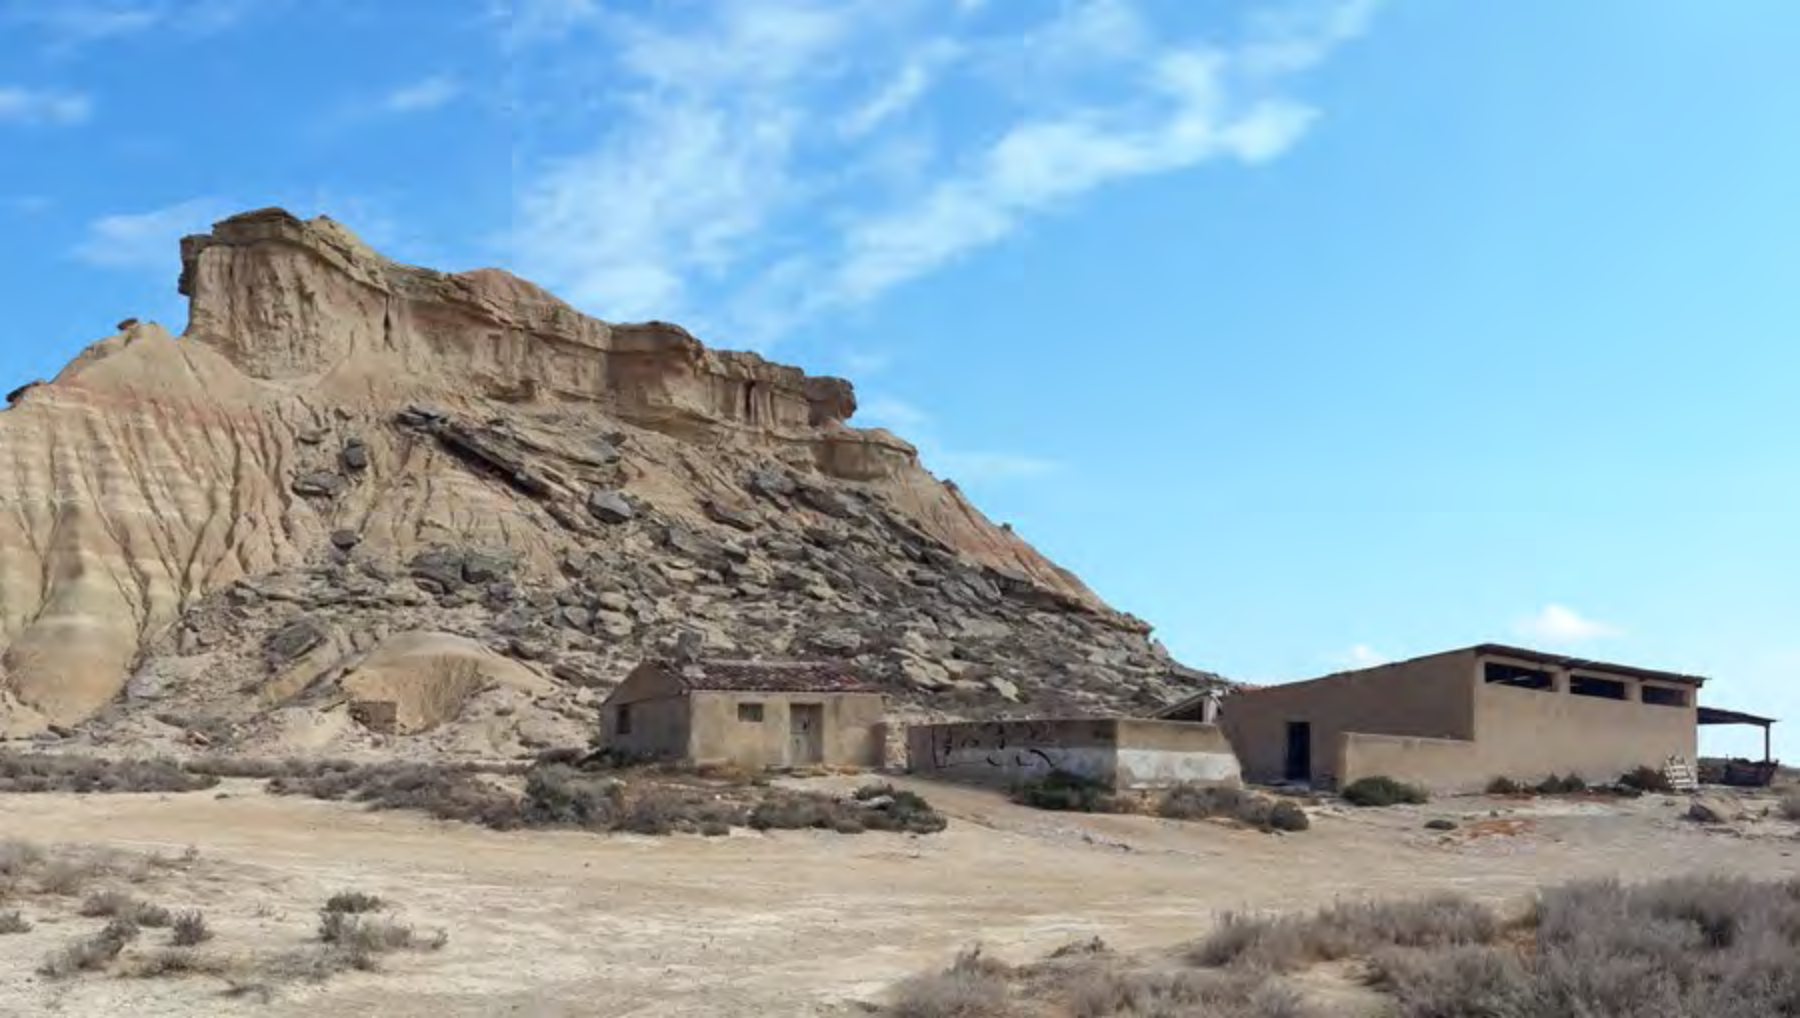
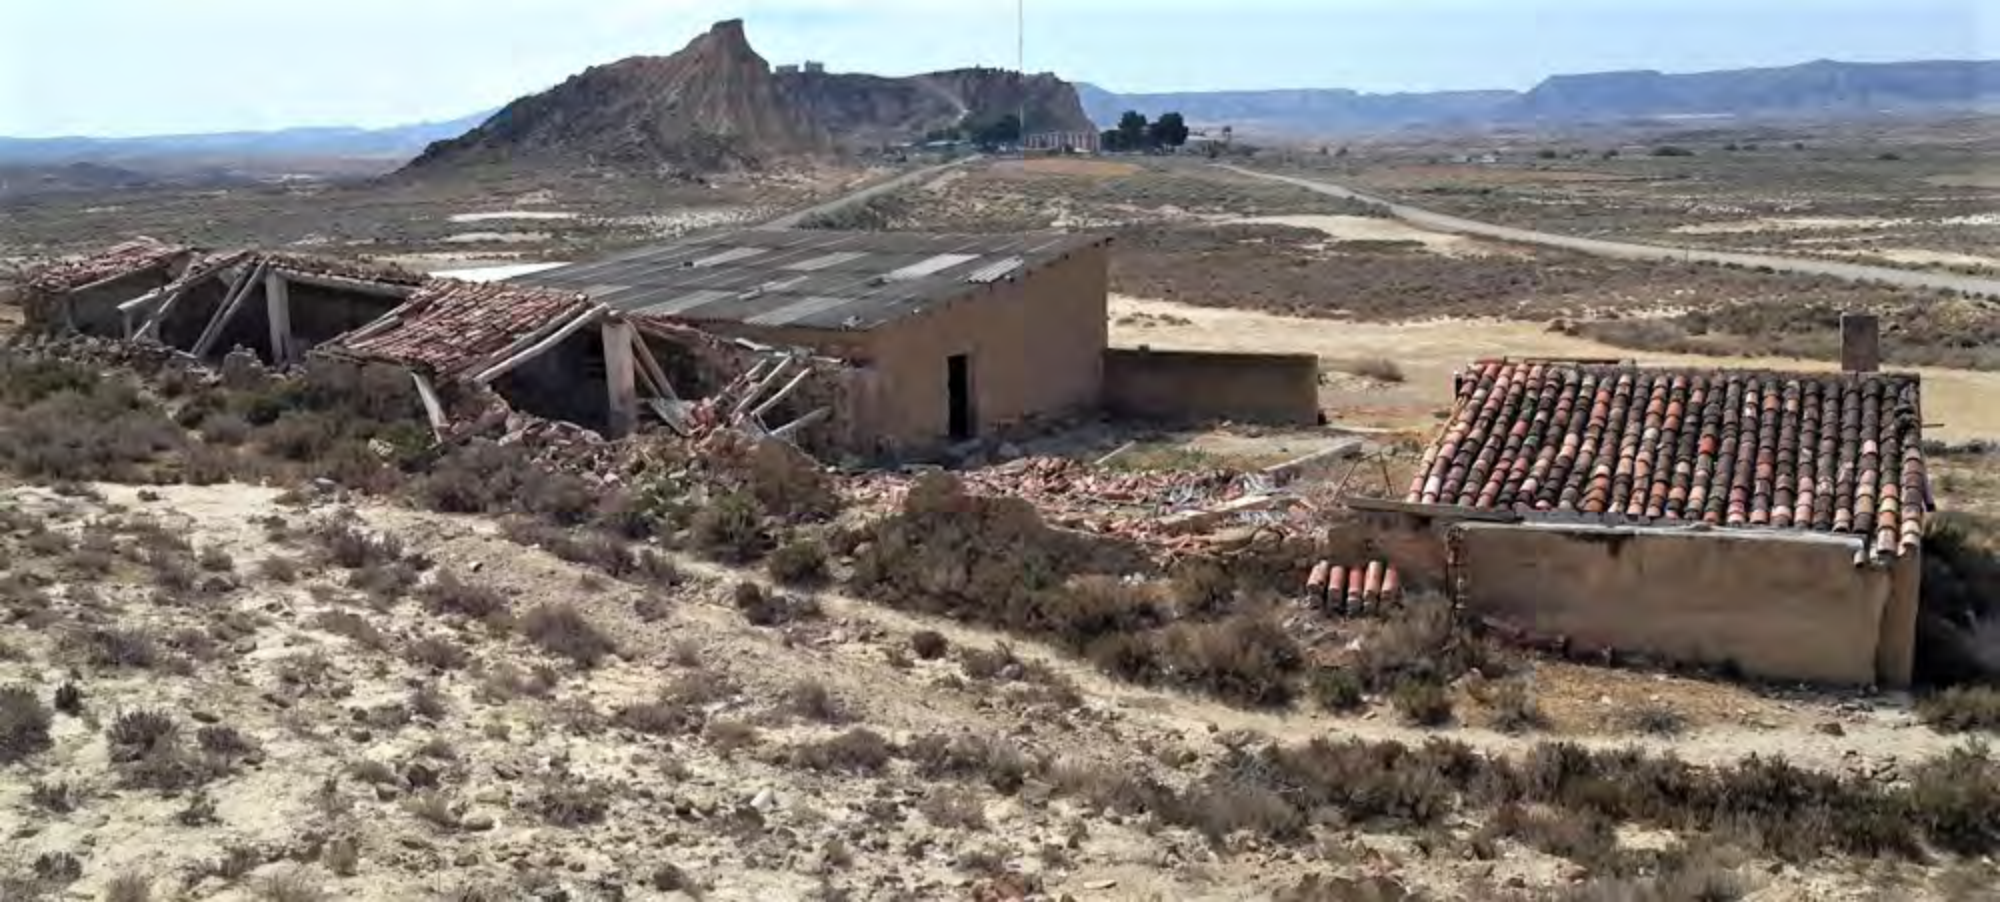
- **¿Fue inspeccionado por TEIR INGENIERÍA en 2011?:** Sí
- **¿Se aprecian obras o mejoras posteriores?:** No, está en mucho peor estado
- **¿Hay cubiertas de uralita?** Sí **Superficie aproximada:** 125 m<sup>2</sup>
- **¿Hay partes de uralita rotas o deterioradas?** Sí y bastantes
- **Otras observaciones:** El cubierto antiguo está en ruinas; no puedo entrar a la cabaña porque está cerrada con llave

Pintadas y grafitis por las paredes

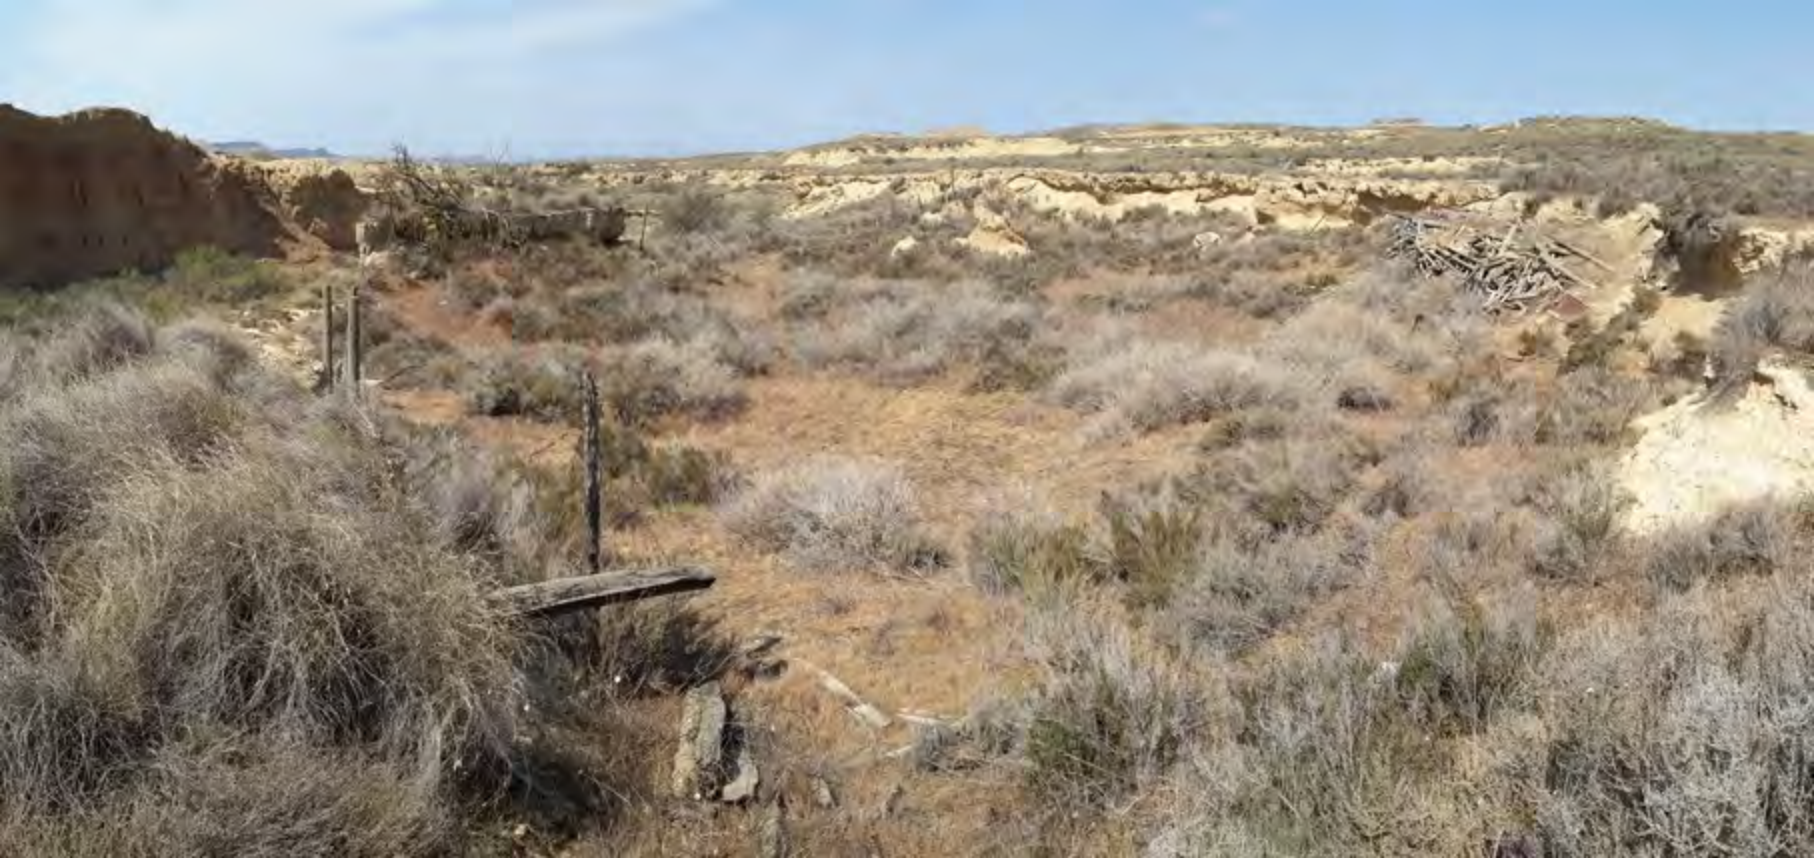
- **¿Fue inspeccionado por TEIR INGENIERÍA en 2011?:** No
- **¿Se aprecian obras o mejoras posteriores?:**
- **¿Hay cubiertas de uralita?** No      **Superficie aproximada:**
- **¿Hay partes de uralita rotas o deterioradas?** No se ha encontrado
- **Otras observaciones:** Pudo haber una zona cubierta en el extremo norte, hay mucha madera amontonada y restos de ladrillos

- **¿Revisado por OLCAIRUM en 2010?:** Sí
- **¿Se aprecian modificaciones posteriores?:** No, está más deteriorado
- **¿Hay elementos extraños a retirar?** Sí, mucho alambre de espino, chapas de bidones y algo de escombros
- **Otras observaciones:**

**8º.- OTROS COMENTARIOS:** Es un buen ejemplo de un “tollo” bardenero; lo conforman dos brazos de barranco que están separados del cauce principal, por lo que el riesgo de inundación y con ello peligro para el ganado, debe ser mucho menor. Tradicionalmente se usó para guardar ganado bravo.

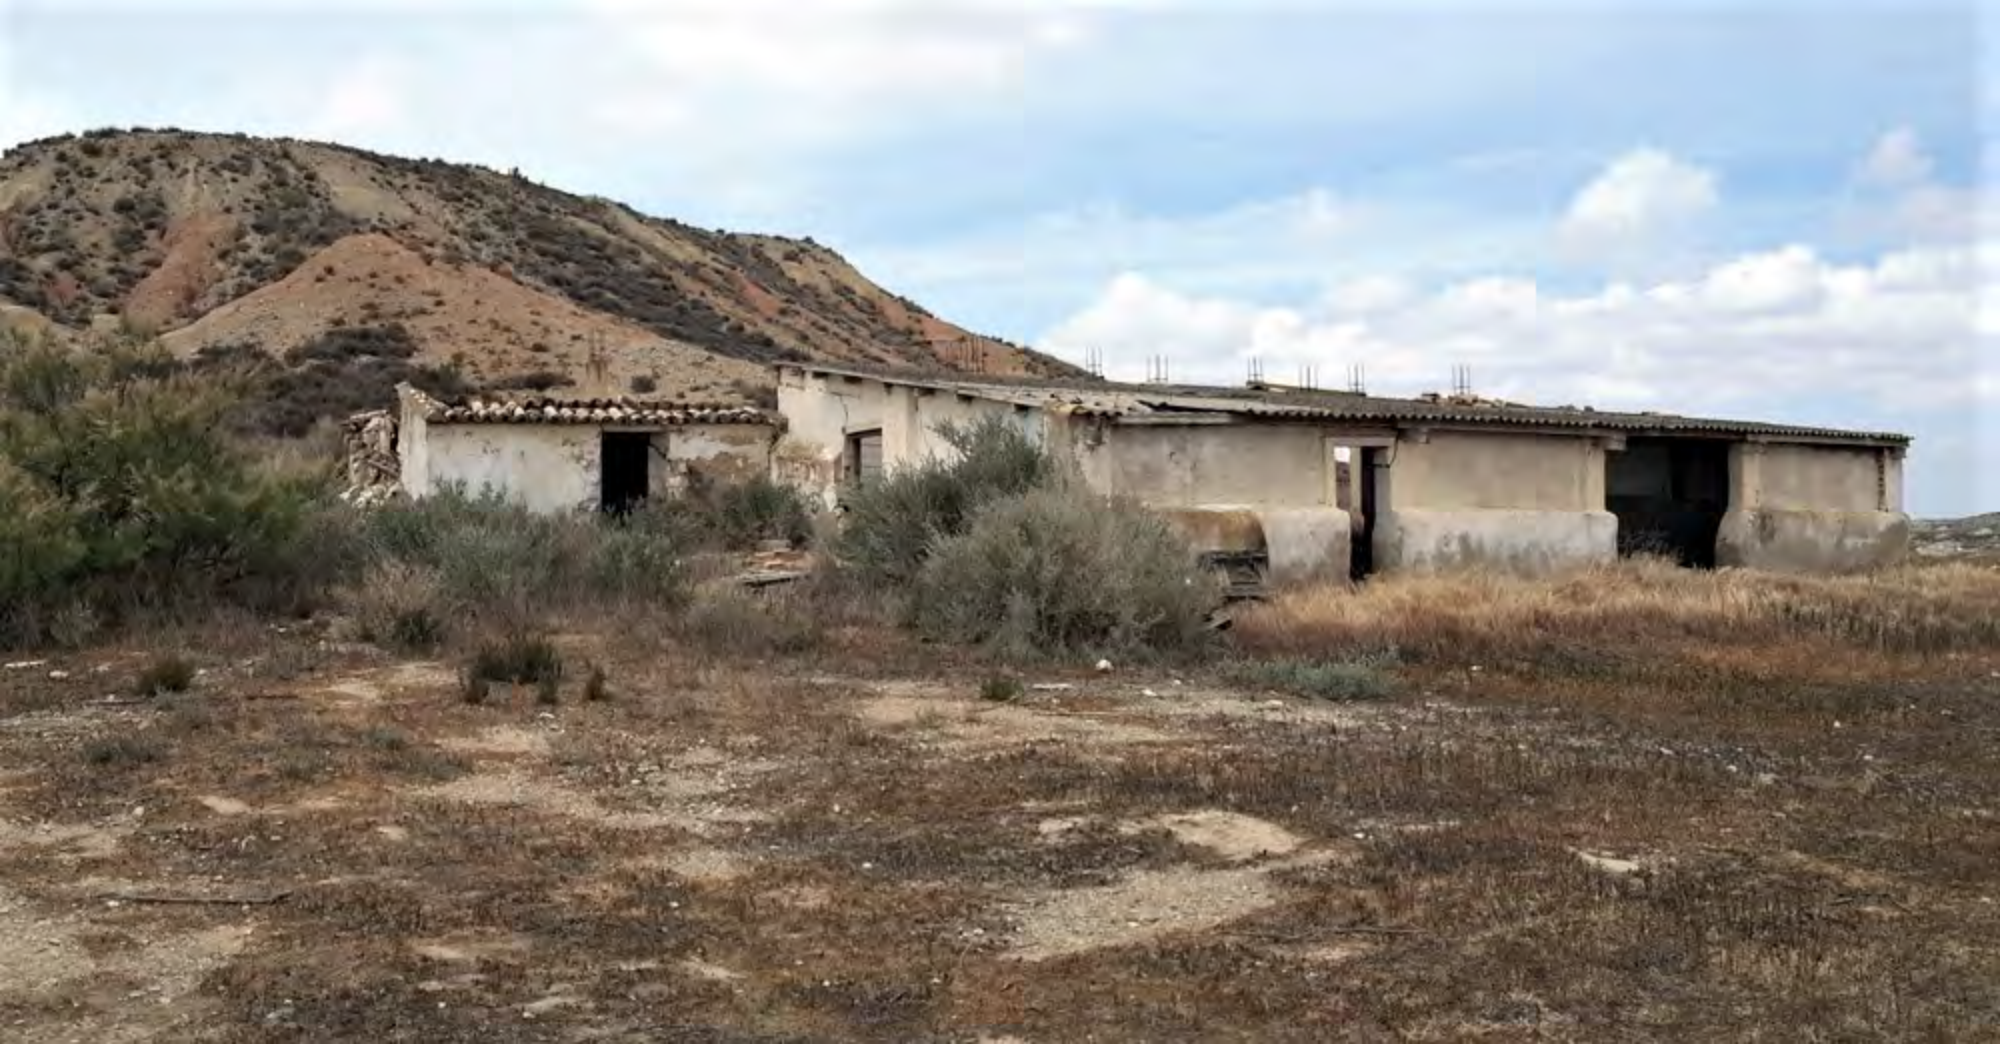
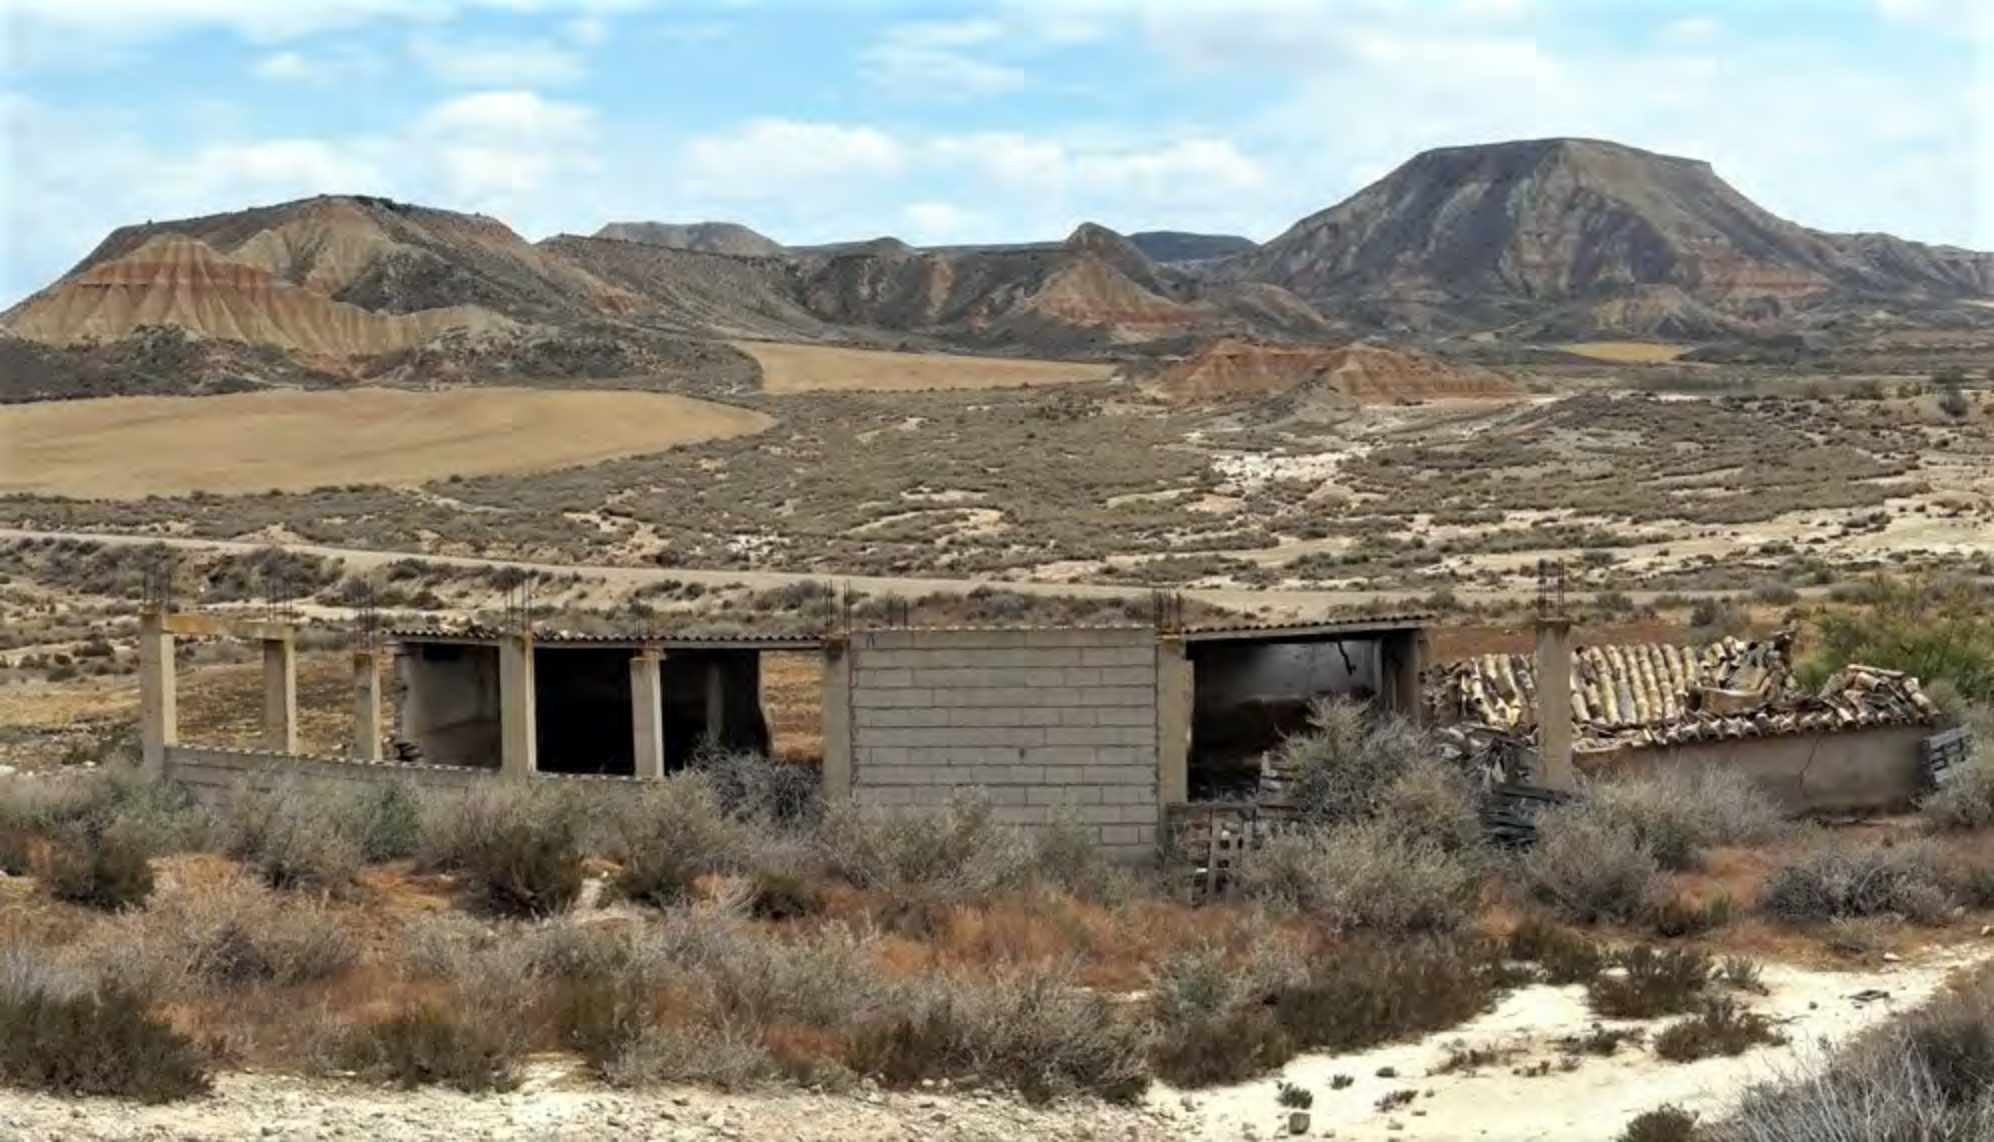
- **¿Fue inspeccionado por TEIR INGENIERÍA en 2011?:** Sí
- **¿Se aprecian obras o mejoras posteriores?:** No, está en mucho peor estado
- **¿Hay cubiertas de uralita?** Sí **Superficie aproximada:** Unos 140 m<sup>2</sup>
- **¿Hay partes de uralita rotas o deterioradas?** Sí, muchos trozos rotos
- **Otras observaciones:** Toda la construcción tiene un aspecto ruinoso

**8º.- OTROS COMENTARIOS:** Toda la construcción está en ruinas y hay riesgo de caída de cascotes por todas partes.
