## **ANEXO III: ACTUACIONES EN INFRAESTRUCTURAS CON INTERÉS ETNOGRÁFICO.**

## FICHA DE REVISIÓN DE APRISCOS DE BARDENAS, PRIMAVERA DE 2023

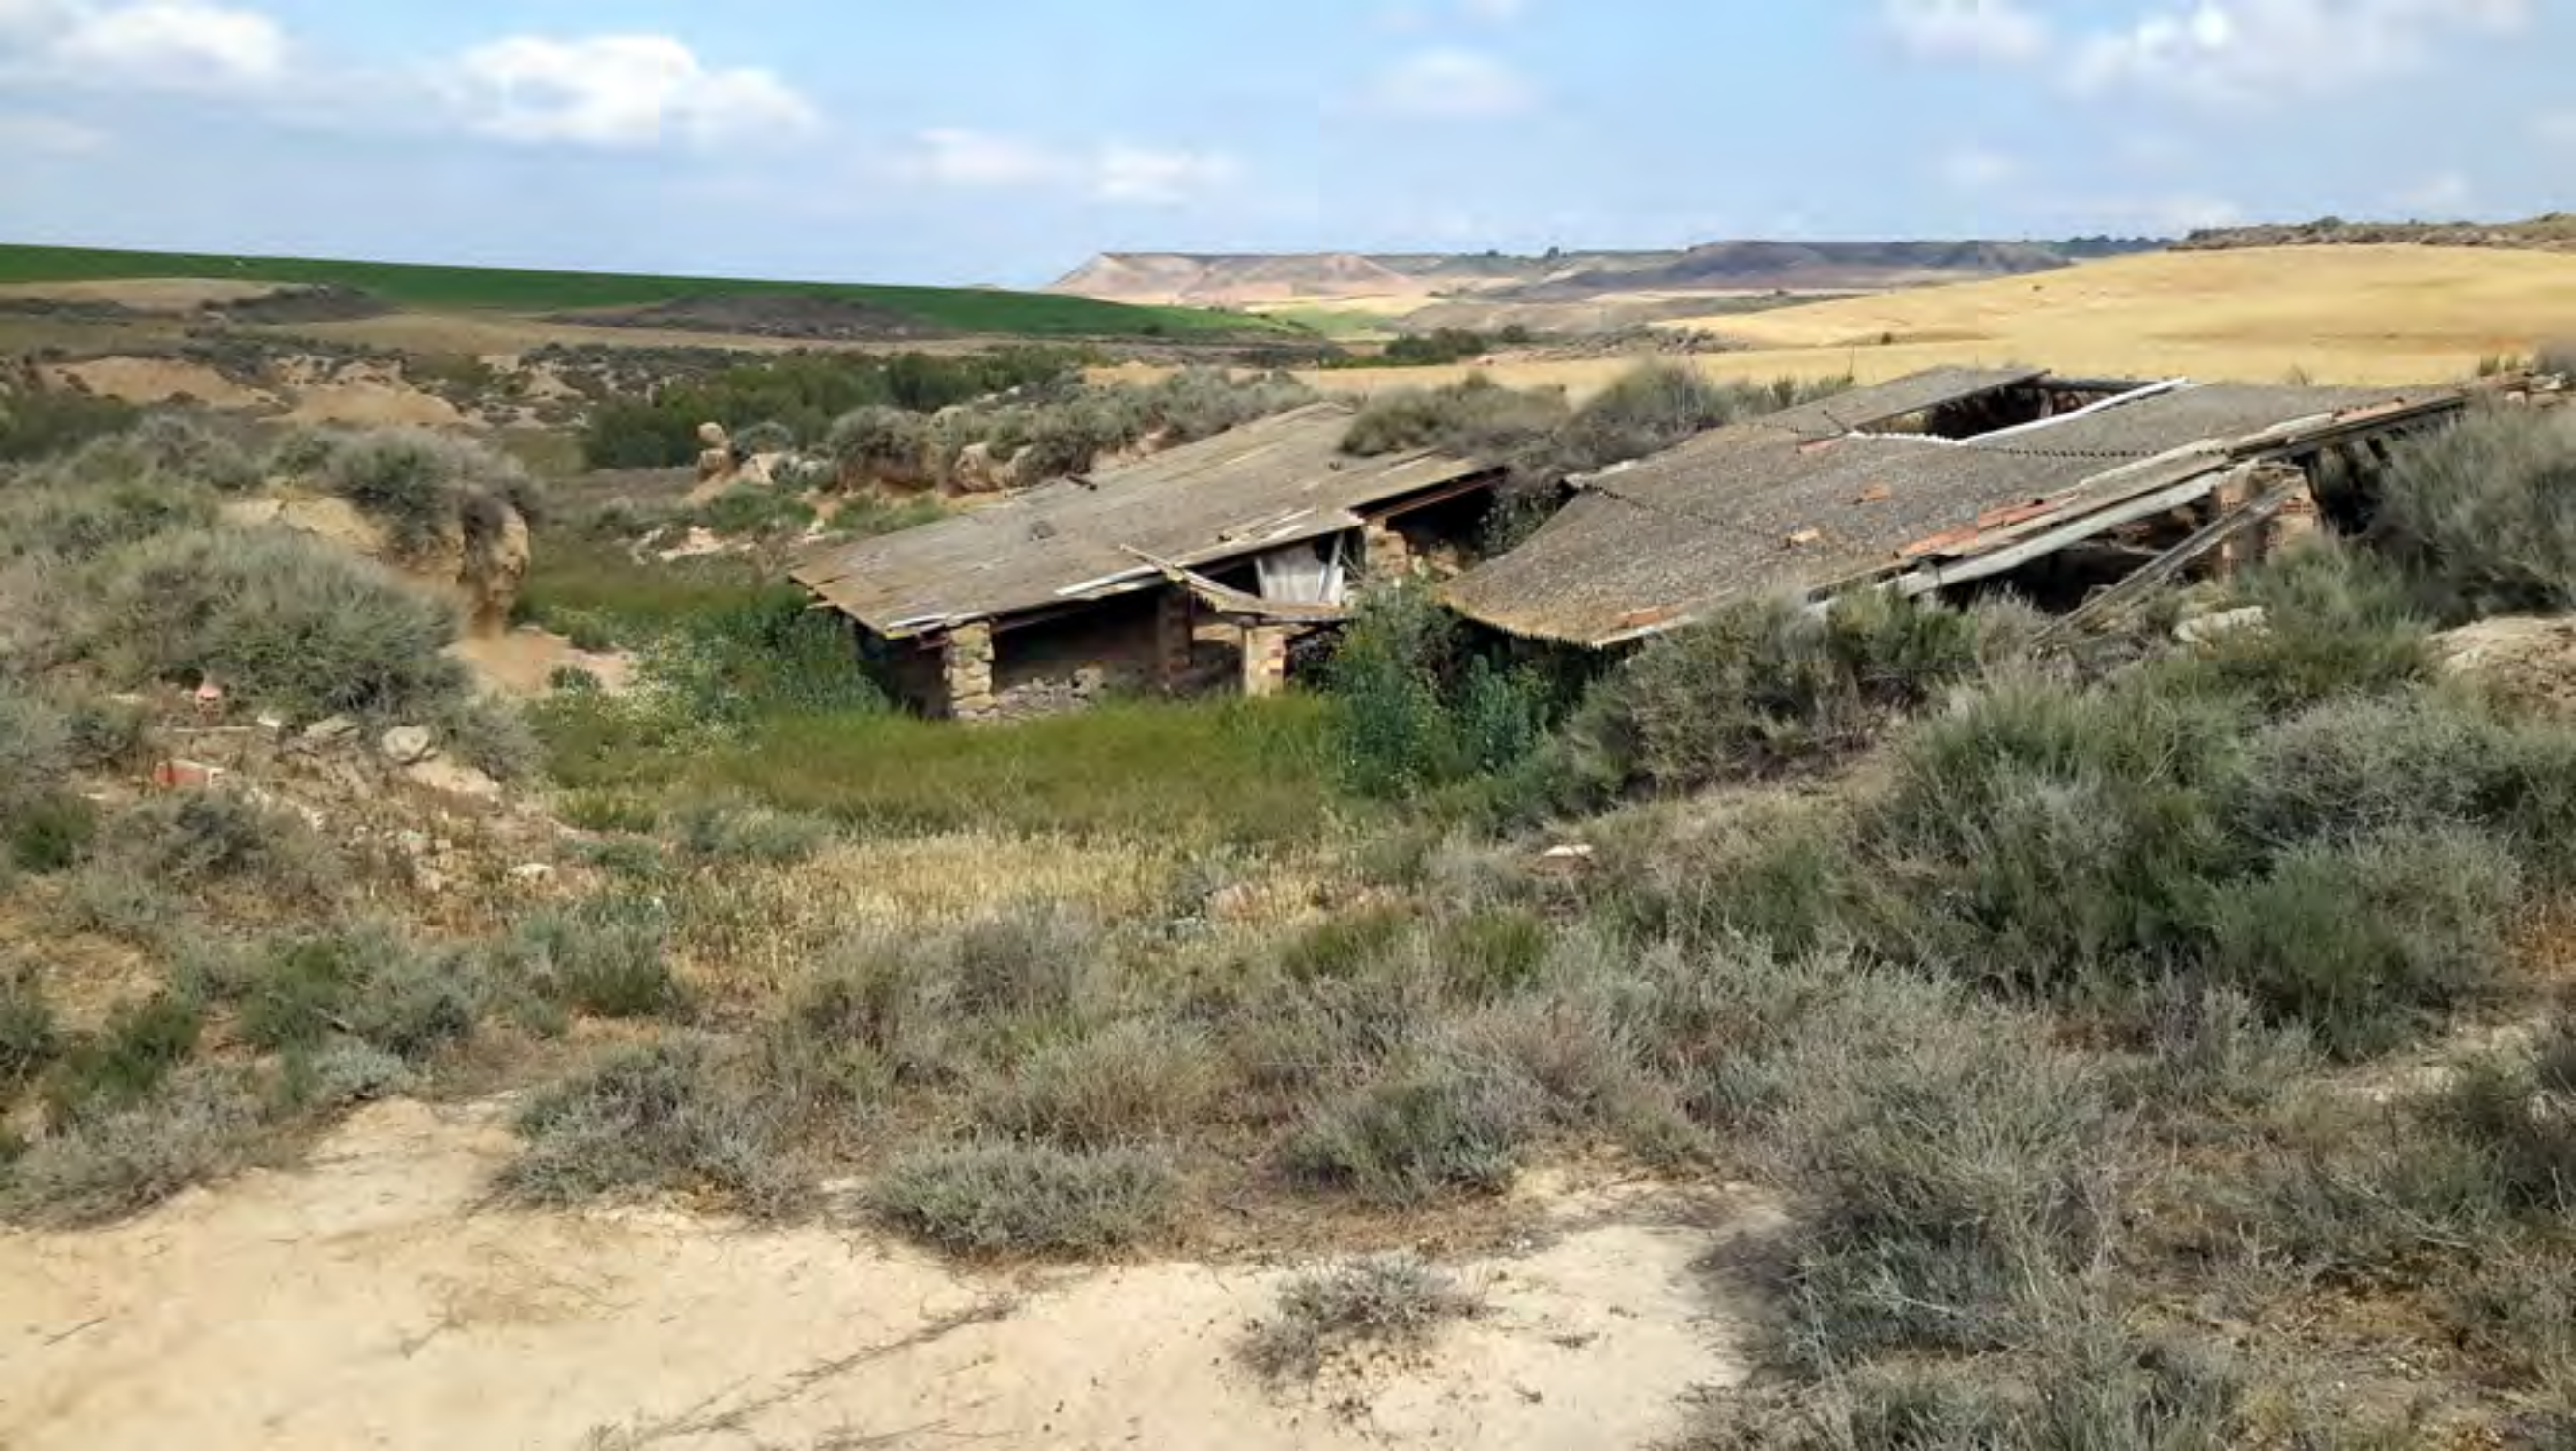
**8º.- OTROS COMENTARIOS:** Sin uso desde hace muchos años, el cubierto está tan colmatado de estiércol que las ovejas pegarían en el techo (que por otra parte se cae a pedazos).
