## **ANEXO IV-1: INSTALACIONES QUE PUEDEN RECUPERARSE PARA CONTINUAR LA ACTIVIDAD GANADERA.**

## FICHA DE REVISIÓN DE APRISCOS DE BARDENAS, PRIMAVERA DE 2023

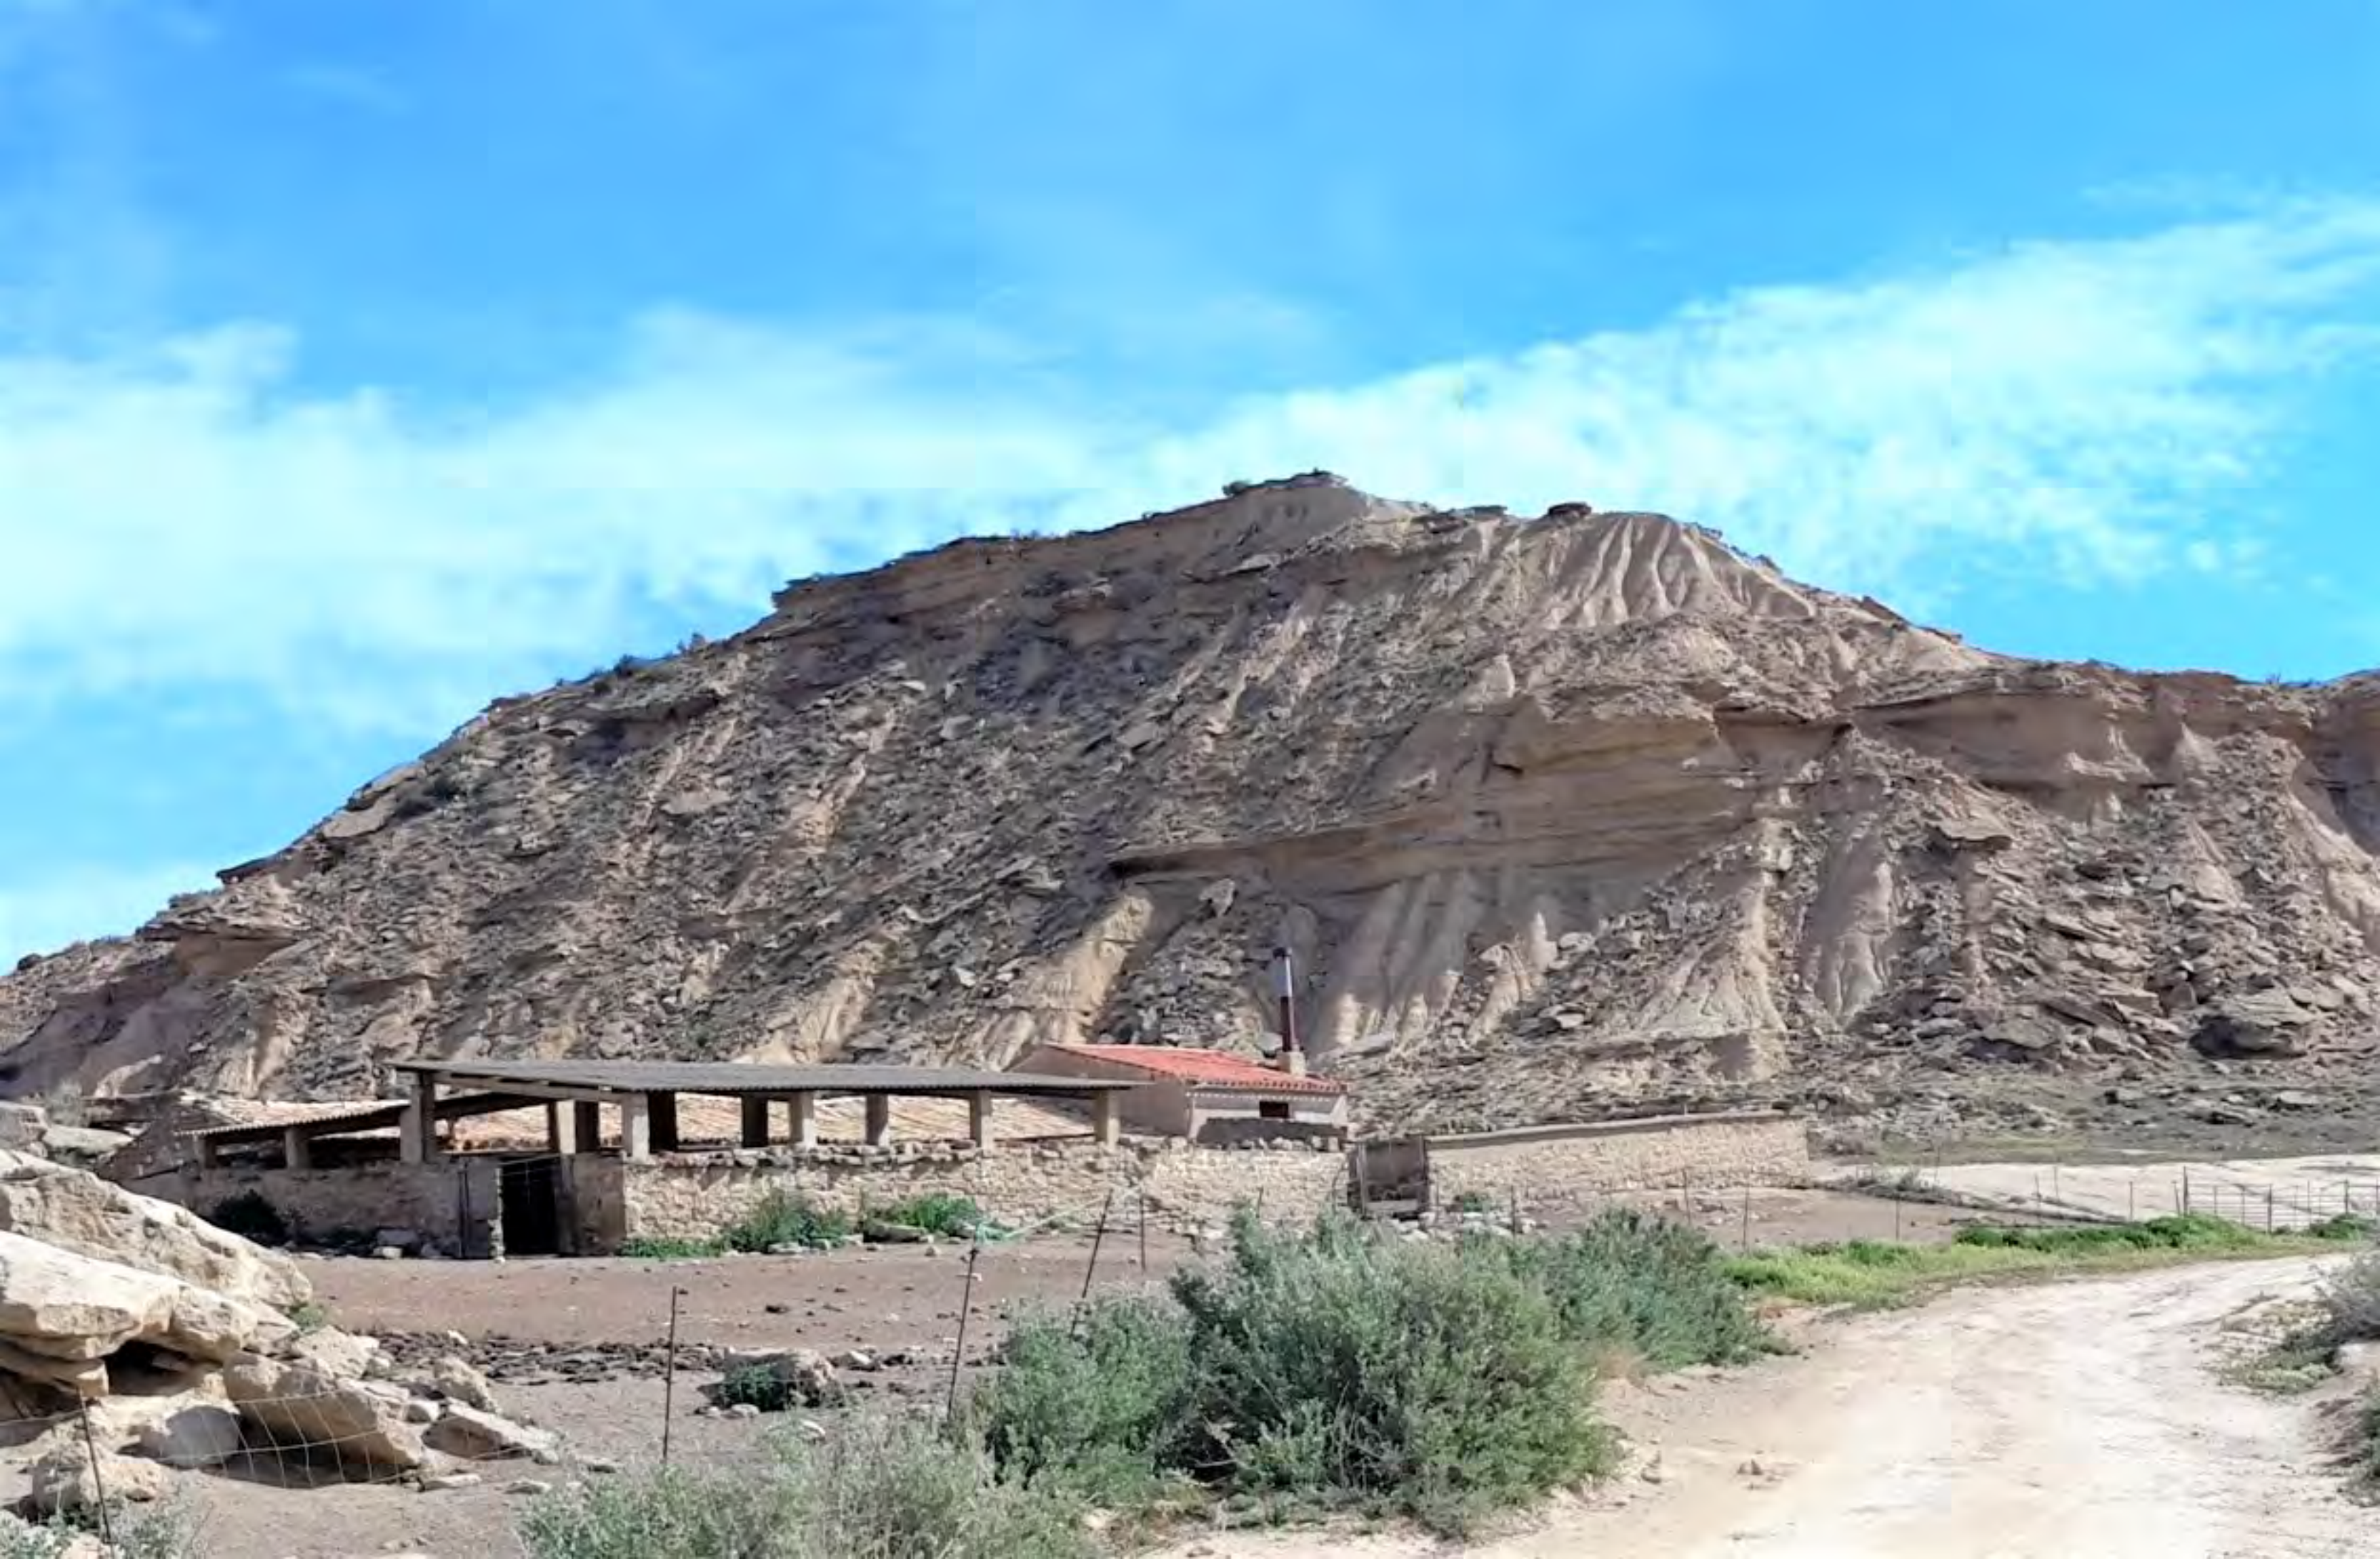
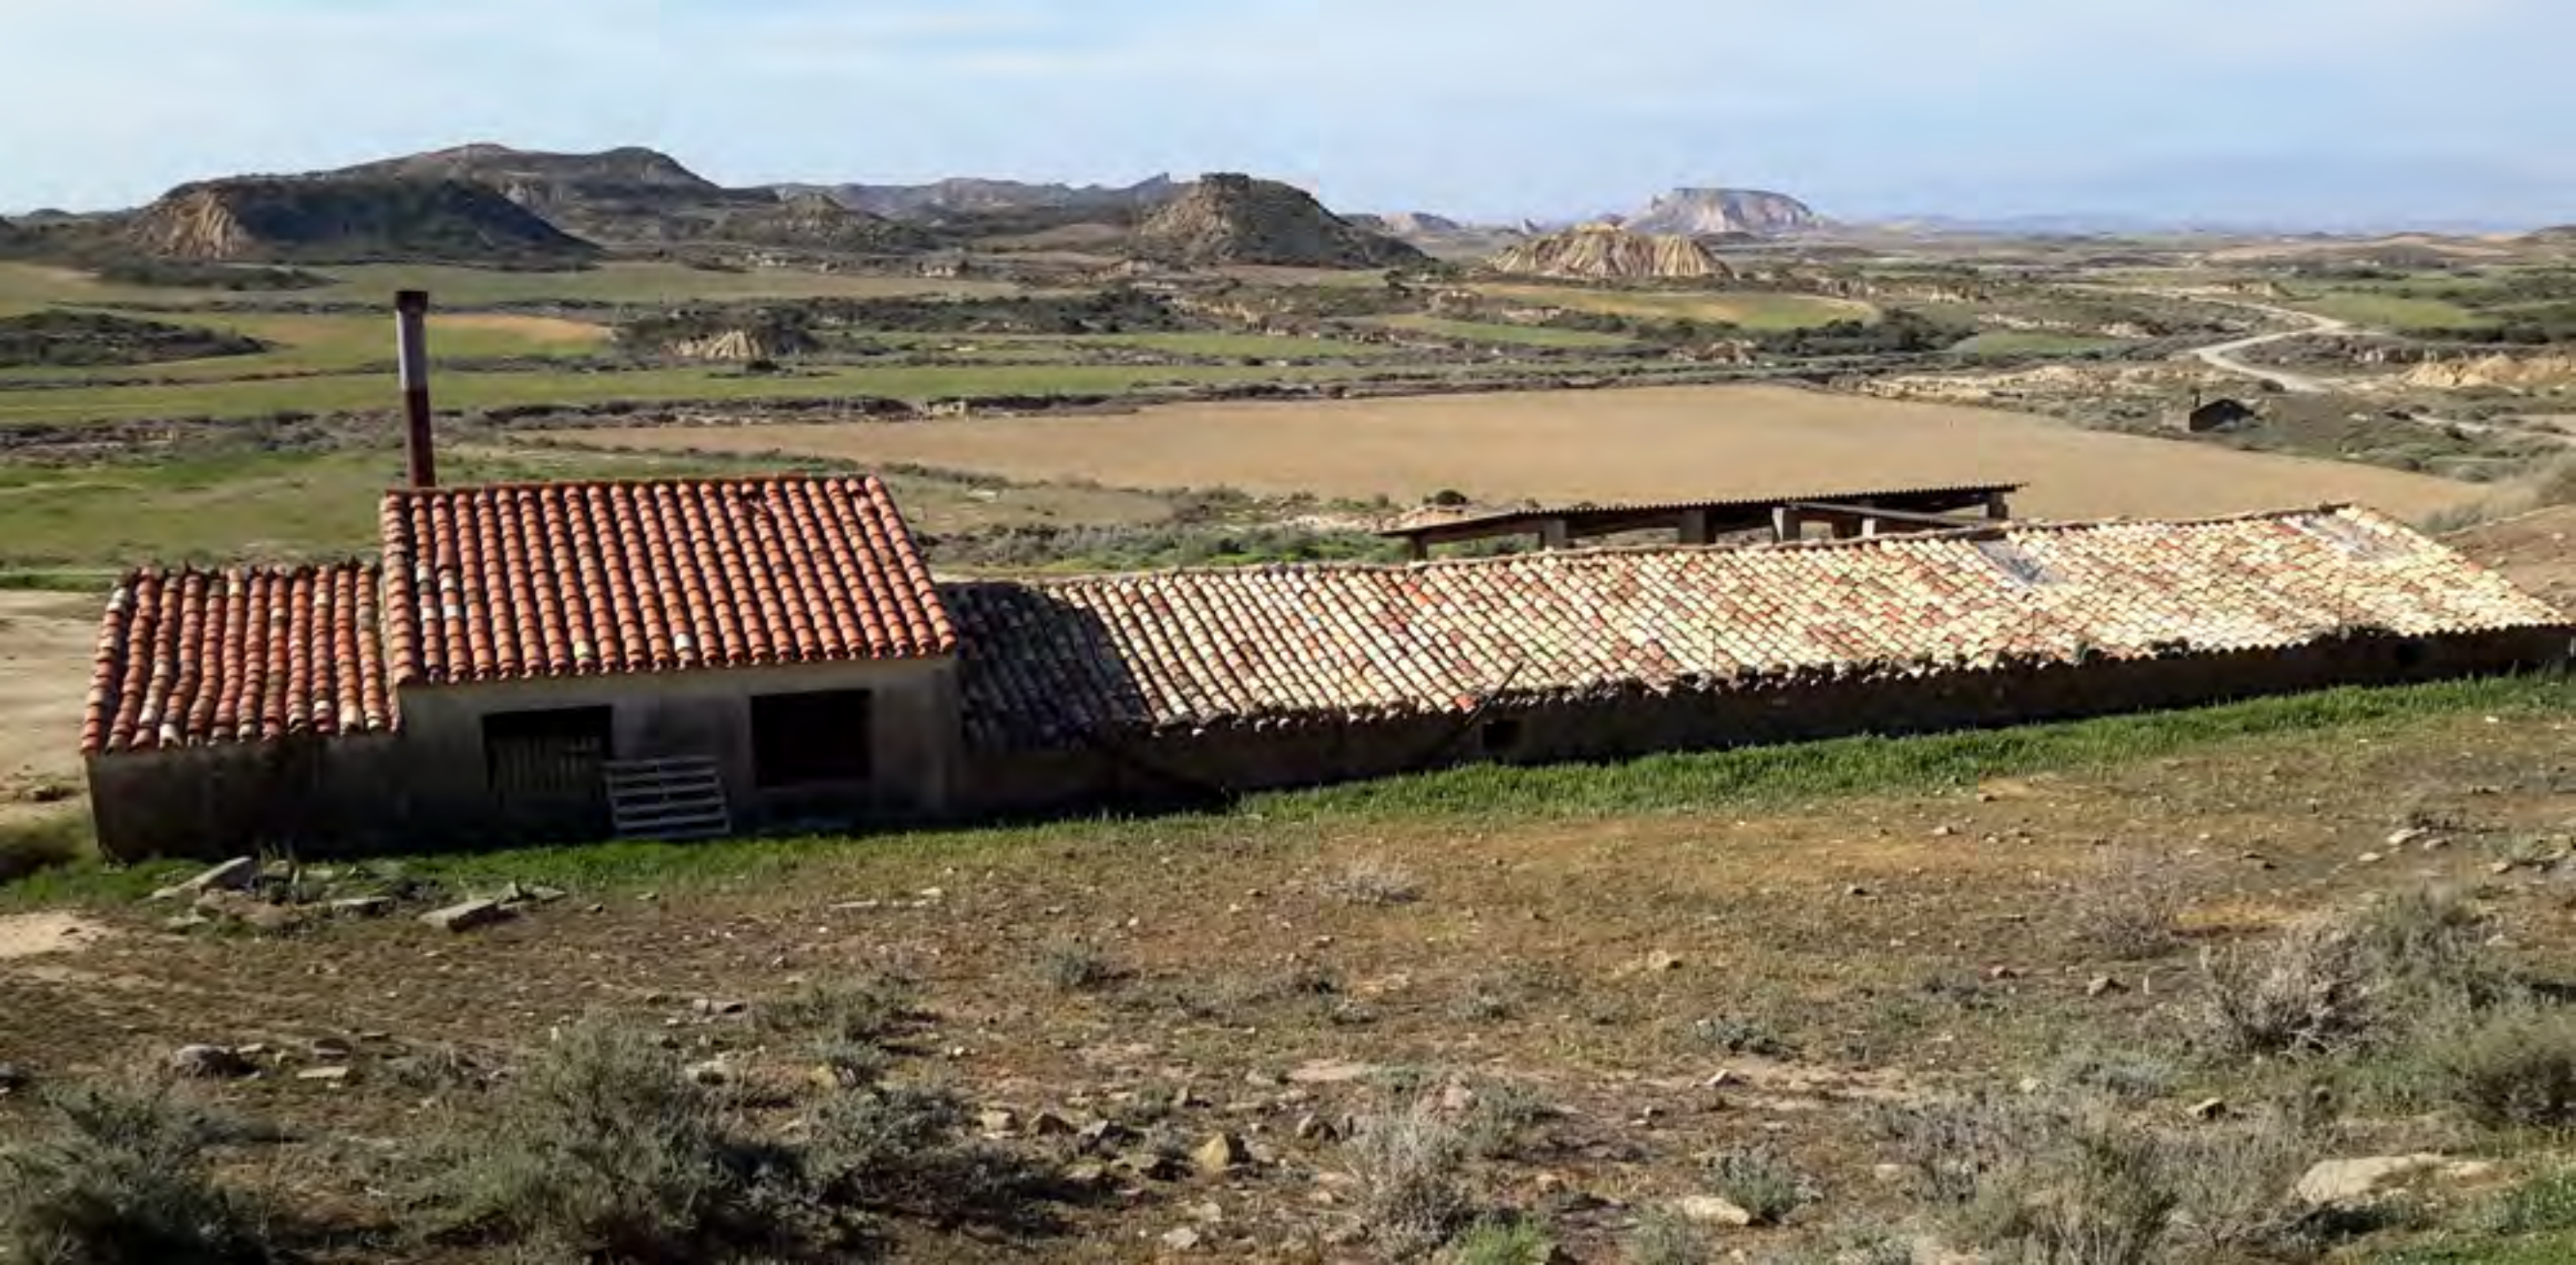
- **¿Fue inspeccionado por TEIR INGENIERÍA en 2011?:** Sí
- **¿Se aprecian obras o mejoras posteriores?:** No
- **¿Hay cubiertas de uralita?** Sí      **Superficie aproximada:** 110 m<sup>2</sup>
- **¿Hay partes de uralita rotas o deterioradas?** Hay canaletas y bajantes
- **Otras observaciones:** Antigua barrera “natural” en desuso que debería eliminarse, y otra anexa al corral que debería mejorarse.

- **¿Revisado por OLCAIRUM en 2010?:** Sí
- **¿Se aprecian modificaciones posteriores?:** No
- **¿Hay elementos extraños a retirar?** Palés y elementos metálicos usados en los cerramientos.
- **Otras observaciones:**

EN CASO DE QUE ESTA INFRAESTRUCTURA FUERA DEMOLIDA, ¿LA UBICACIÓN  
PODRÍA SER ADECUADA PARA CONSTRUIR UN NUEVO REDIL? Sí

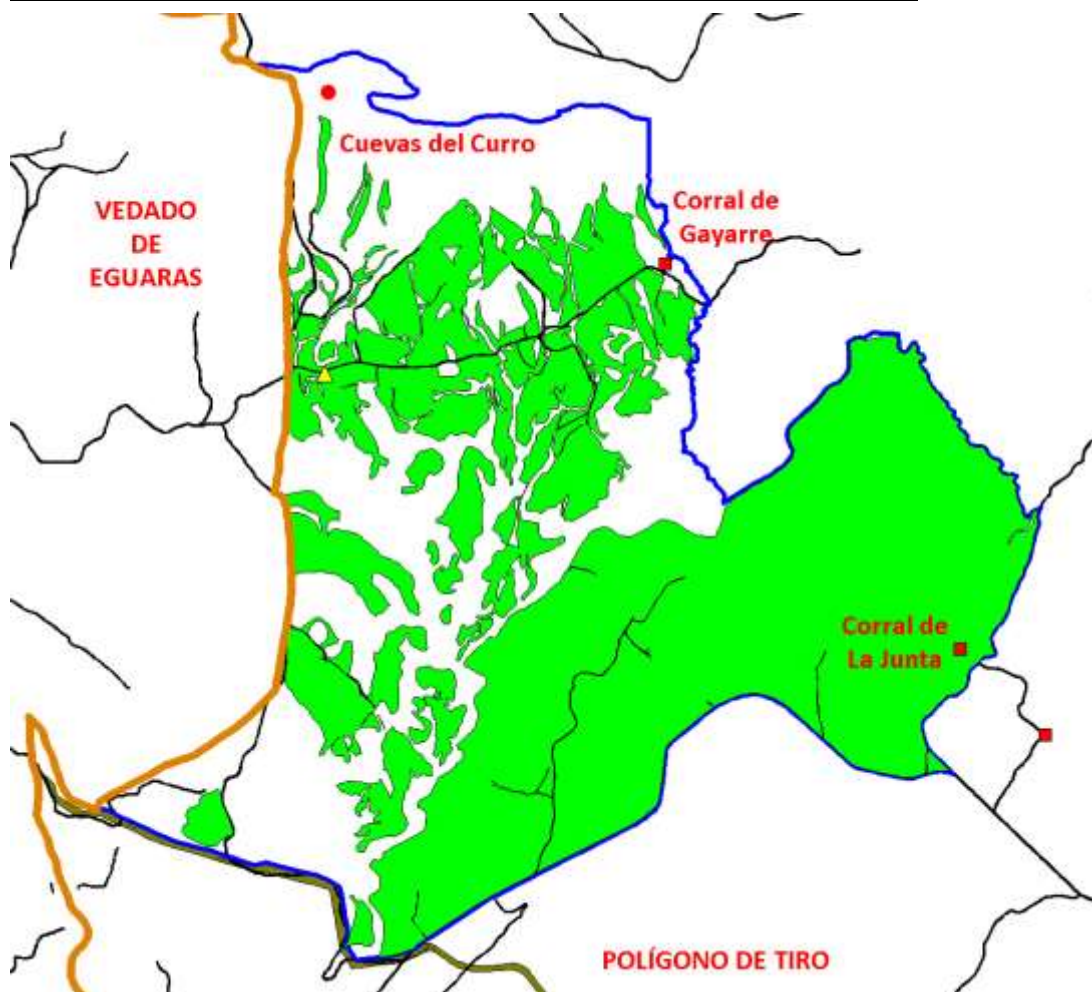
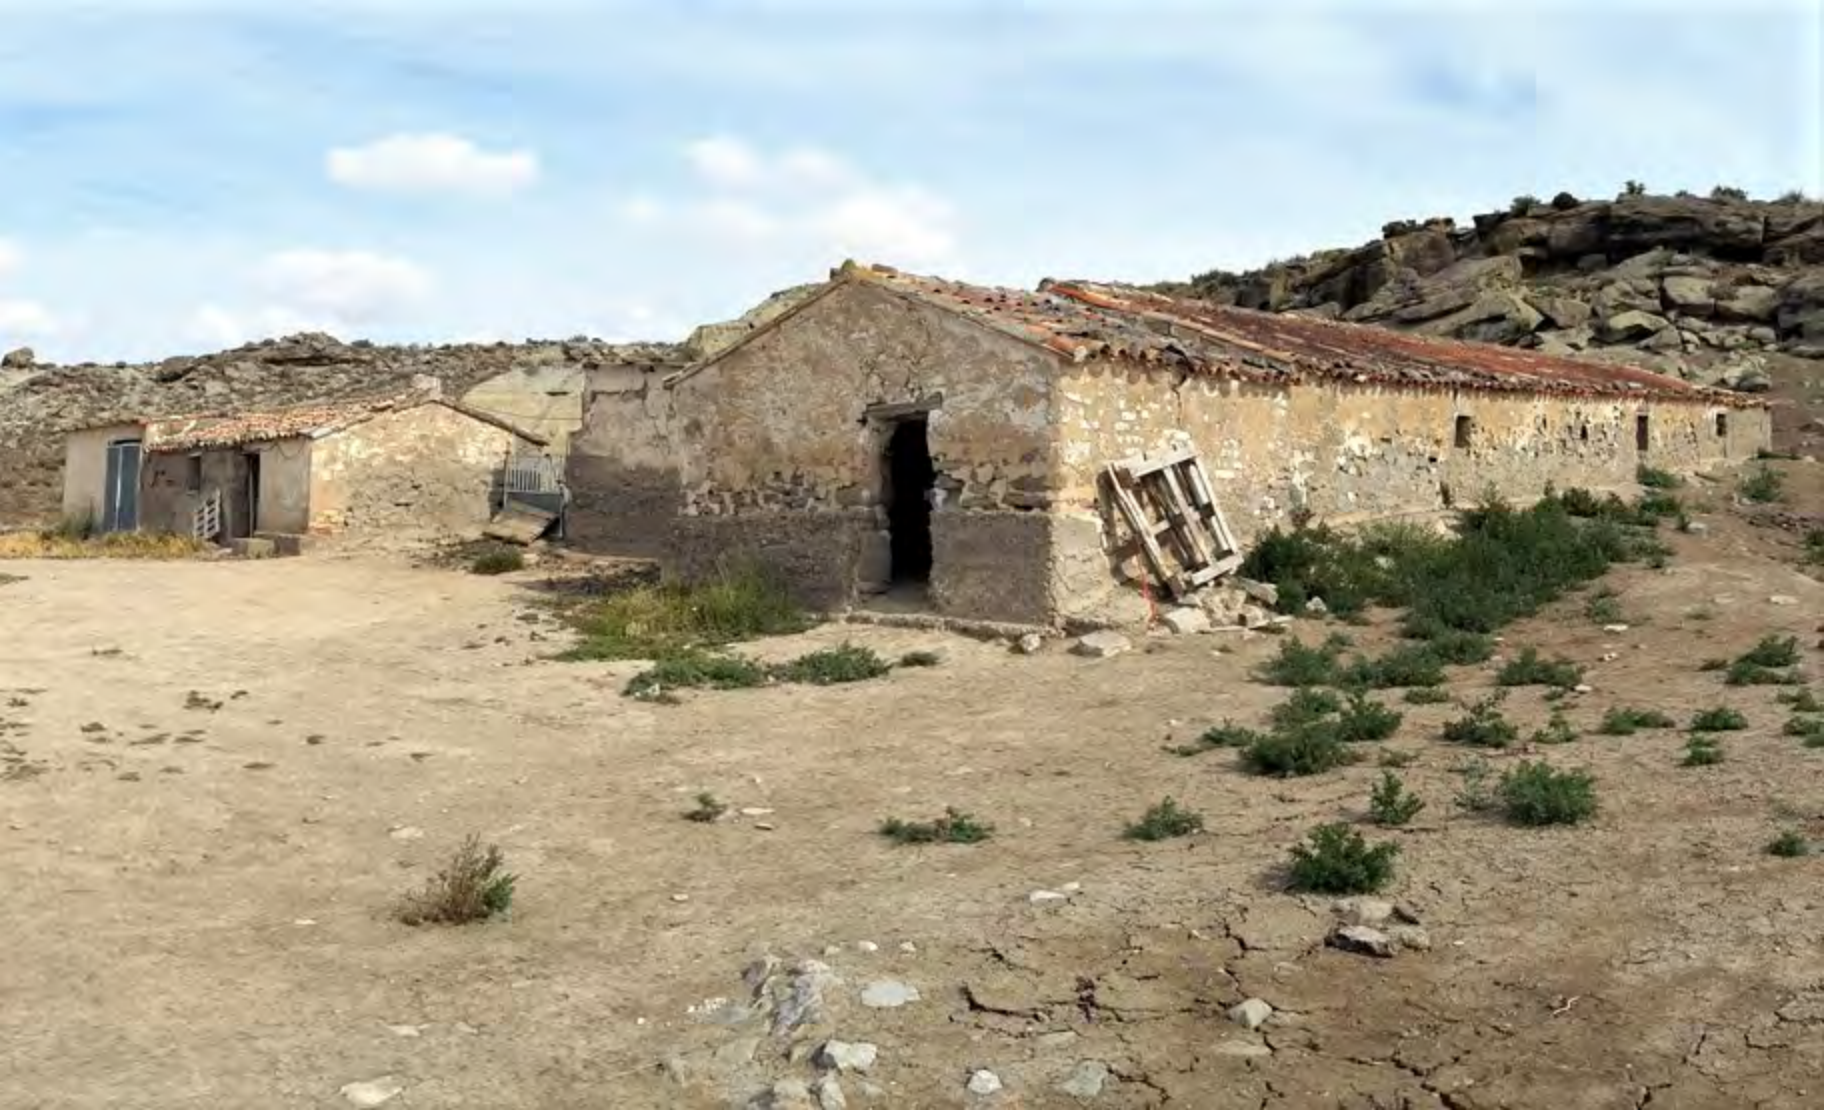
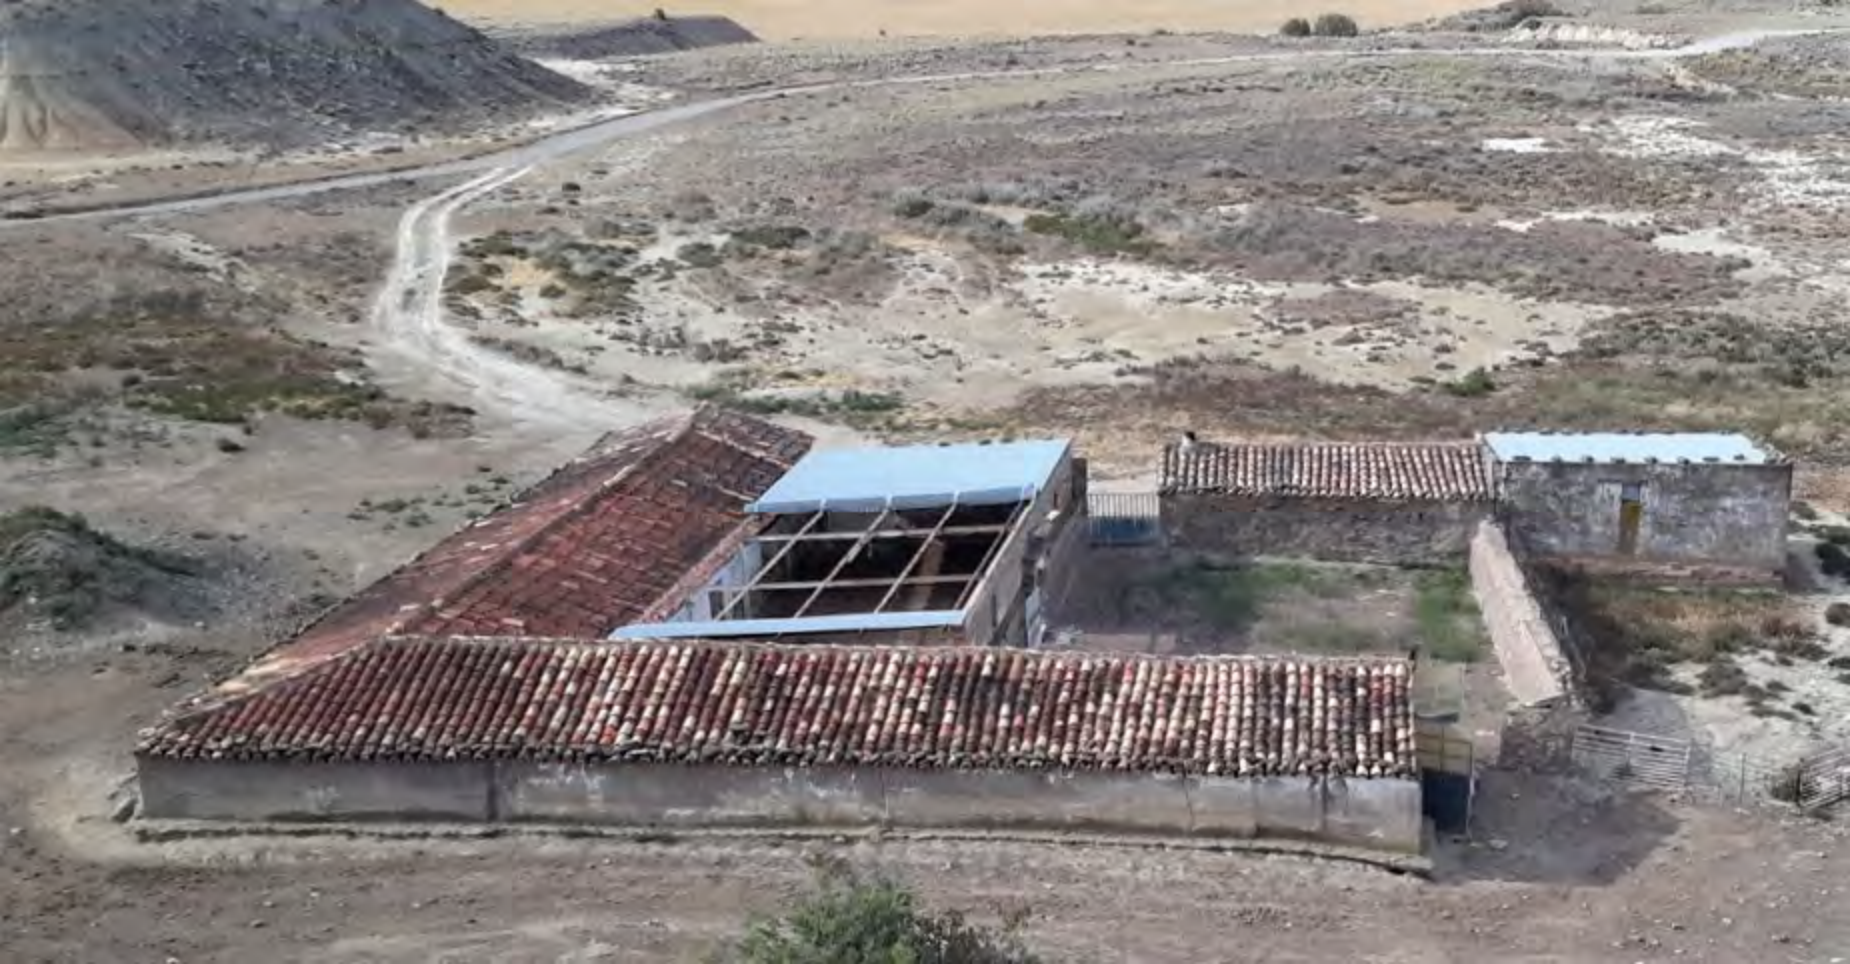
- **¿Fue inspeccionado por TEIR INGENIERÍA en 2011?:** Sí
- **¿Se aprecian obras o mejoras posteriores?:** No, está peor conservada
- **¿Hay cubiertas de uralita?** No **Superficie aproximada:**
- **¿Hay partes de uralita rotas o deterioradas?** No encuentro ninguna
- **Otras observaciones:** Hay restos de postes de metal de un antiguo cercado, del corral hacia el este. Falta más de la mitad del tejado de chapa

Ponen las comederas a unos 250 metros del corral, en una pequeña explanada junto al camino

EN CASO DE QUE ESTA INFRAESTRUCTURA FUERA DEMOLIDA, ¿LA UBICACIÓN PODRÍA SER ADECUADA PARA CONSTRUIR UN NUEVO REDIL?      Sí

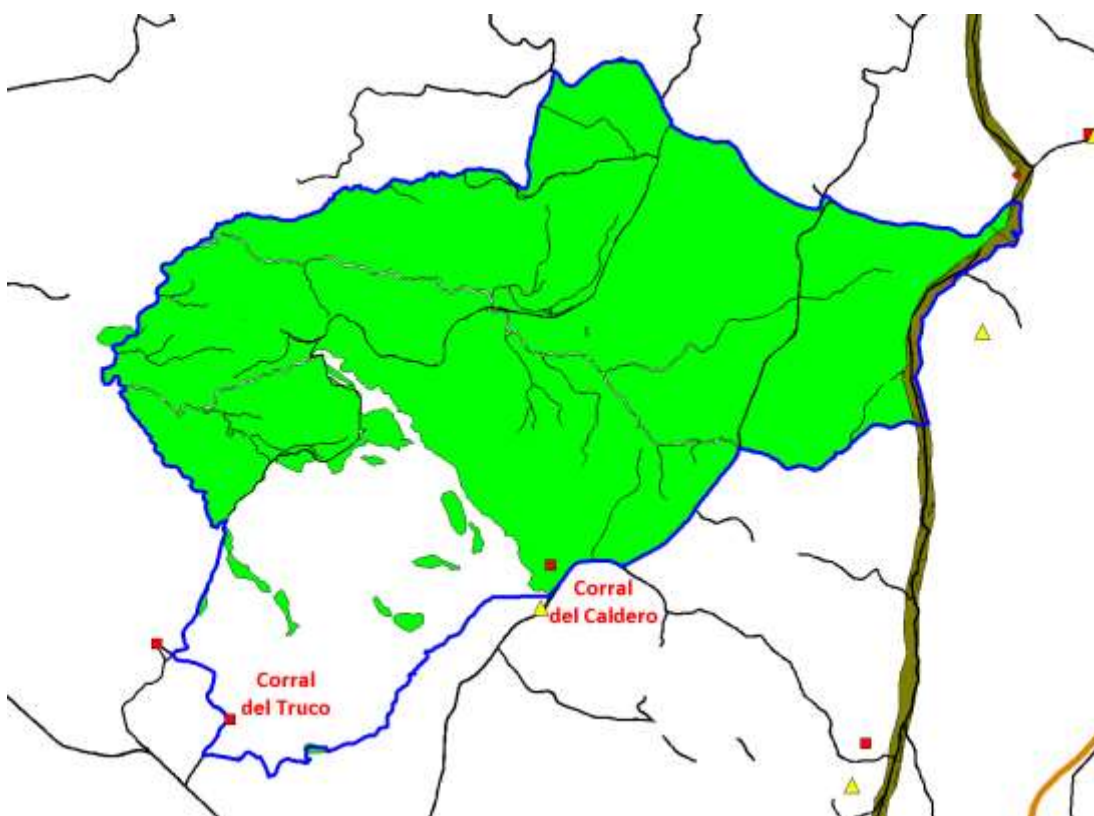
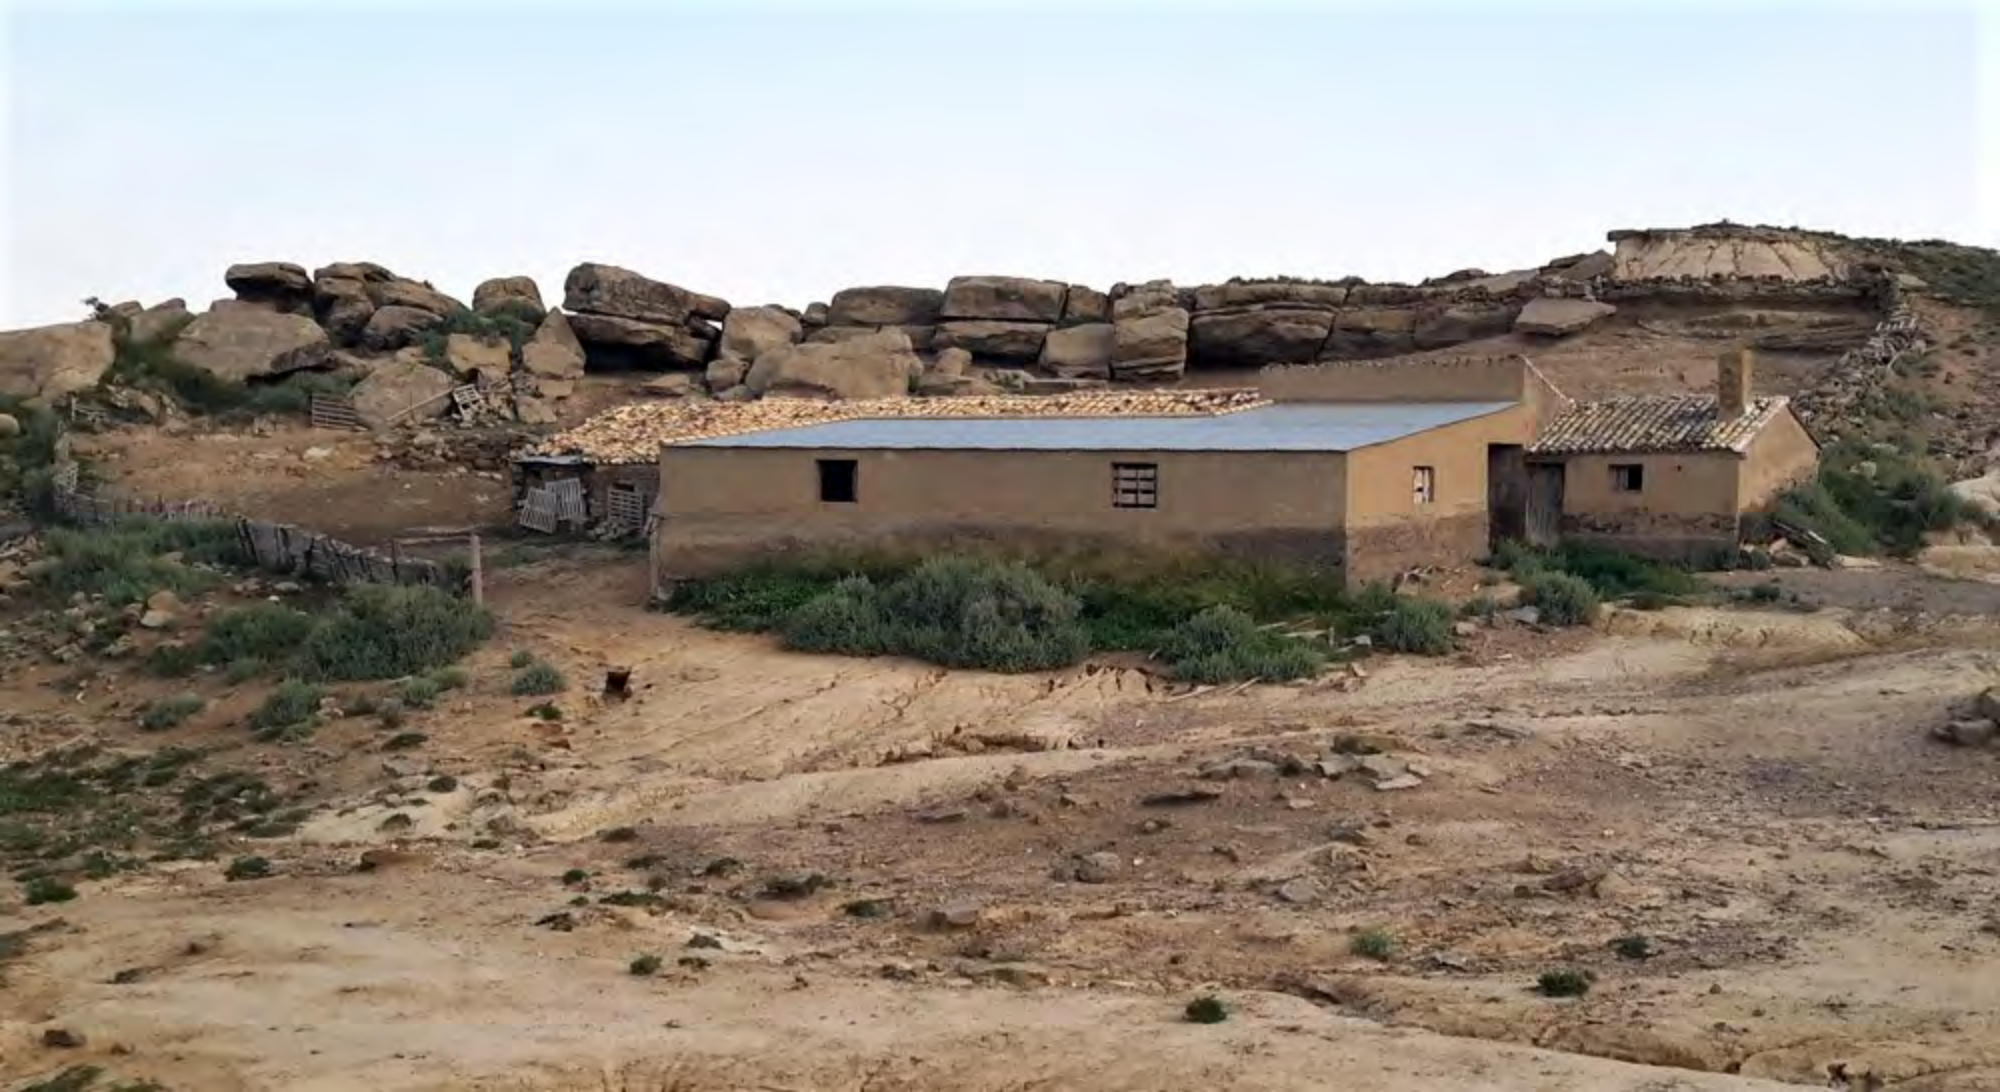
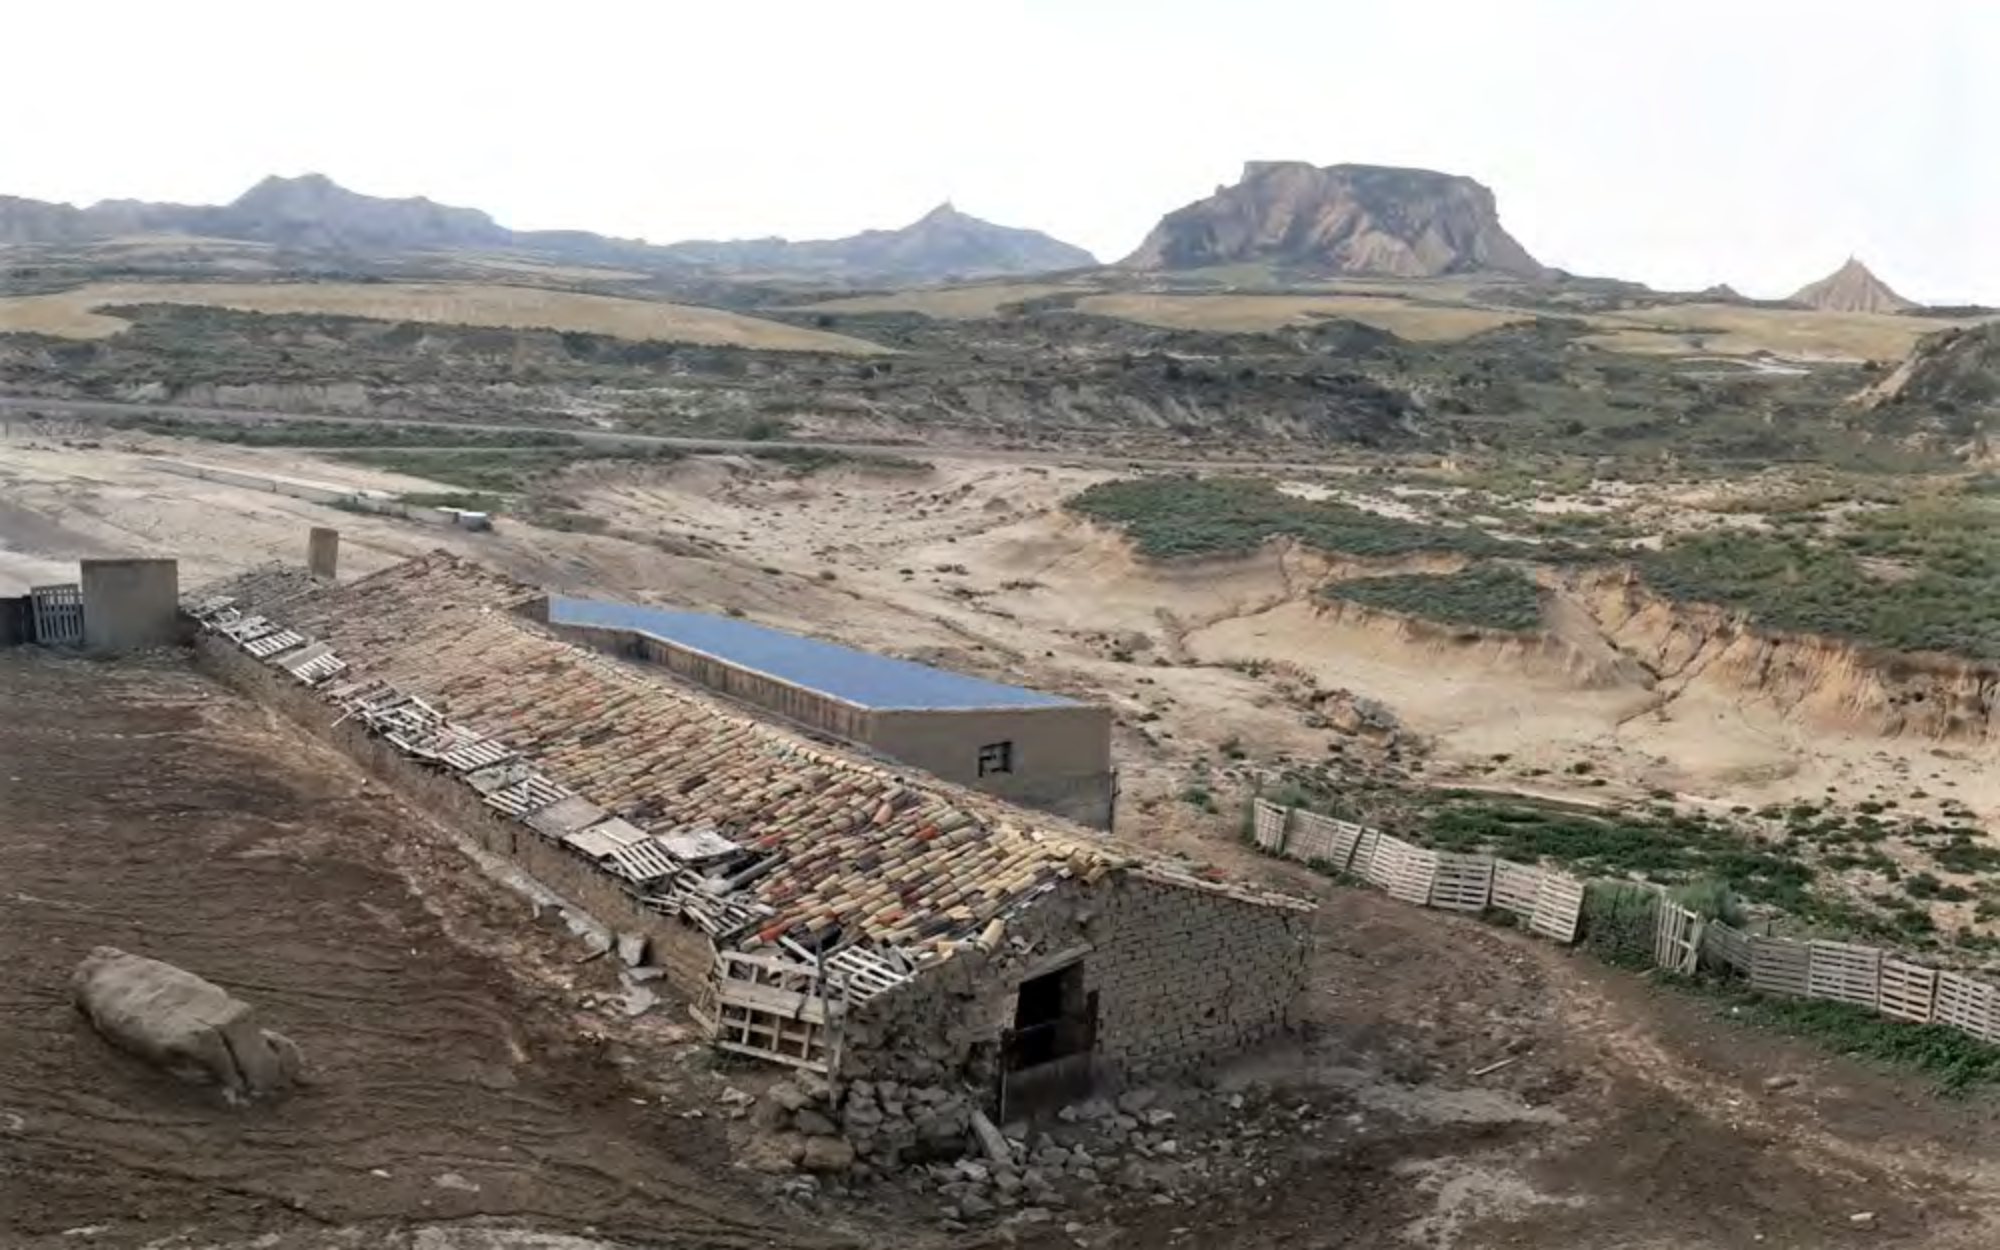
- **¿Fue inspeccionado por TEIR INGENIERÍA en 2011?:** Sí
- **¿Se aprecian obras o mejoras posteriores?:** No
- **¿Hay cubiertas de uralita?** No      **Superficie aproximada:**
- **¿Hay partes de uralita rotas o deterioradas?** No
- **Otras observaciones:** Hay desperfectos en el tejado del corral más viejo (es de cañizo con tejas)

**EN CASO DE QUE ESTA INFRAESTRUCTURA FUERA DEMOLIDA, ¿LA UBICACIÓN PODRÍA SER ADECUADA PARA CONSTRUIR UN NUEVO REDIL?** Sí, aunque tanto el corral como el abrevadero están poco centrados en el distrito

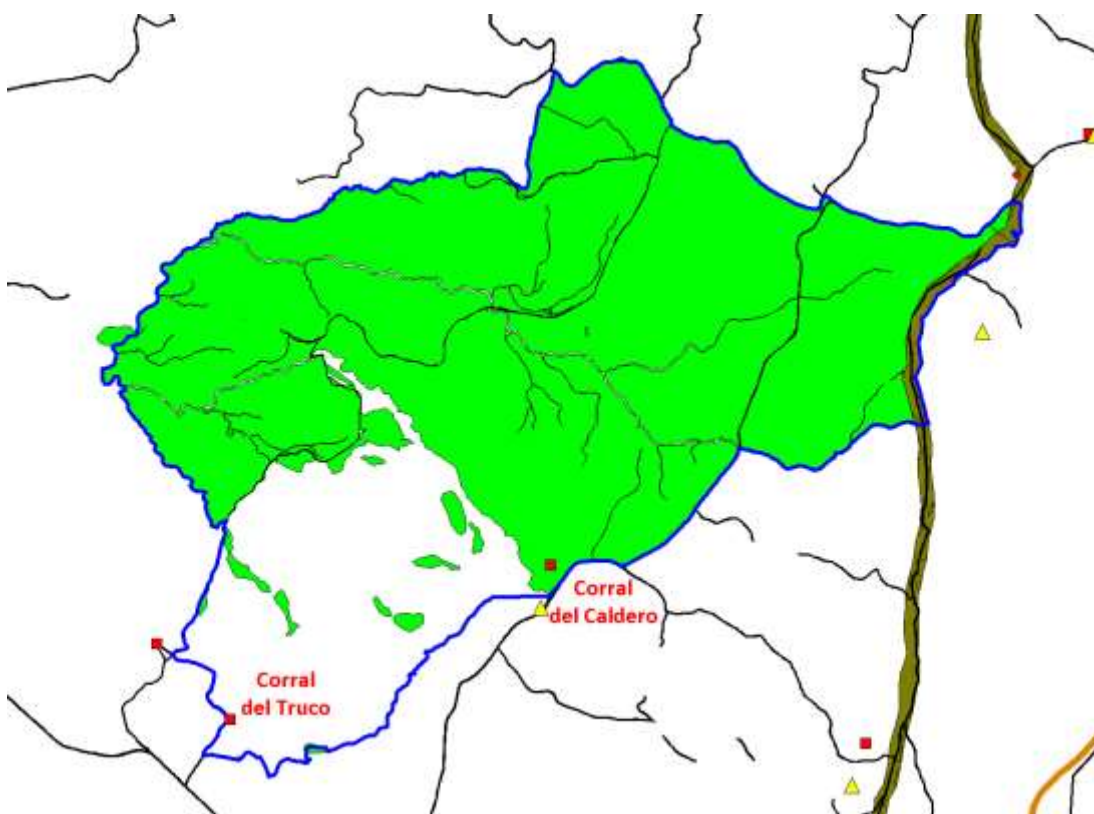
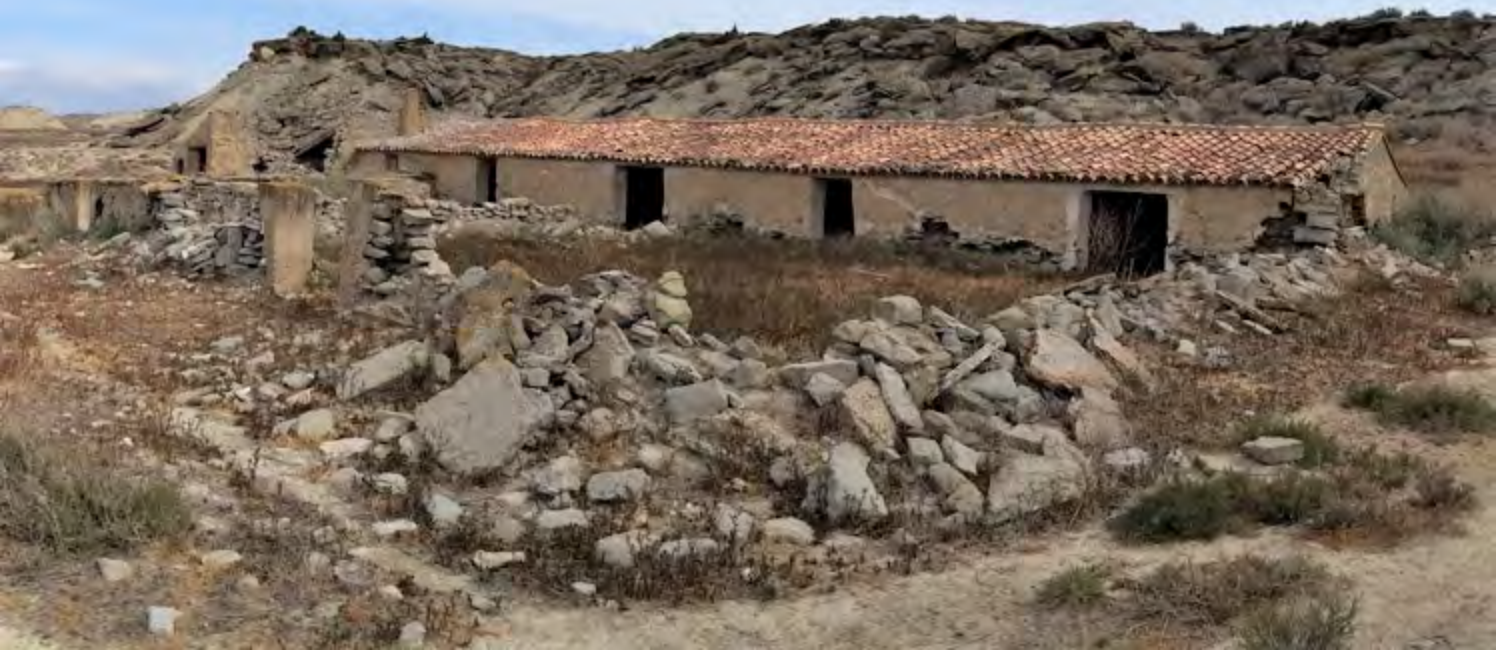
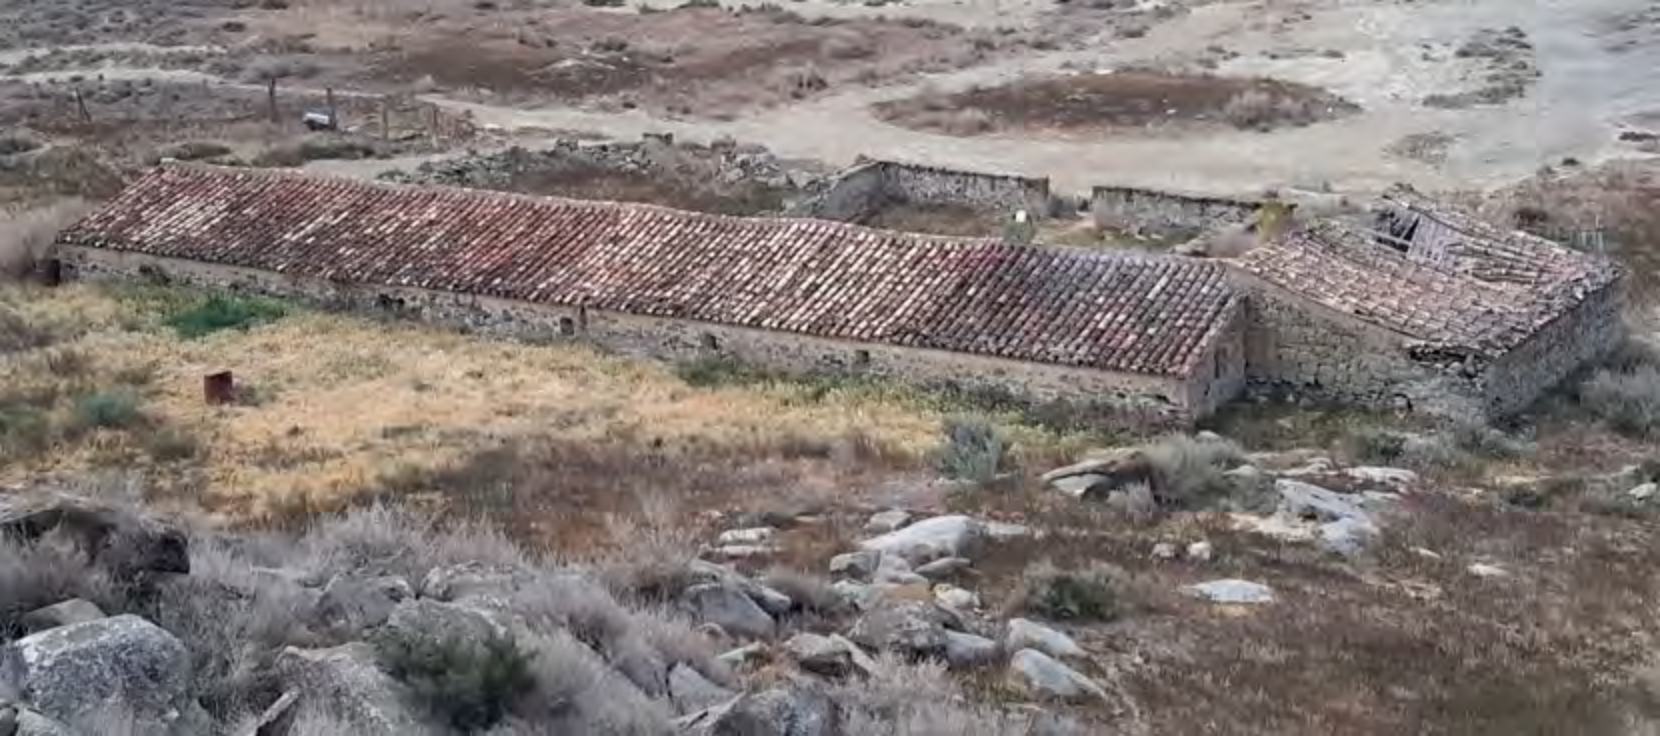
- **¿Fue inspeccionado por TEIR INGENIERÍA en 2011?:** Sí
- **¿Se aprecian obras o mejoras posteriores?:** No, está en mucho peor estado
- **¿Hay cubiertas de uralita?** No      **Superficie aproximada:**
- **¿Hay partes de uralita rotas o deterioradas?** Sí, por delante del corral
- **Otras observaciones:** Hay restos de dos cercados que suman más de 7.000 m<sup>2</sup>, ambos muy destartados y para desmontar

**8º.- OTROS COMENTARIOS:** Está a 430 metros del camino perimetral del polígono, por lo que se podría valorar actuar en él para mantener su valor etnográfico, y dedicarlo a infraestructura de uso público (educativo-turístico). Dada su pequeña dimensión para los hatajos actuales, no tendría sentido mantener un uso ganadero
