## **ANEXO IV-1: INSTALACIONES QUE PUEDEN RECUPERARSE PARA CONTINUAR LA ACTIVIDAD GANADERA.**

## FICHA DE REVISIÓN DE APRISCOS DE BARDENAS, PRIMAVERA DE 2023

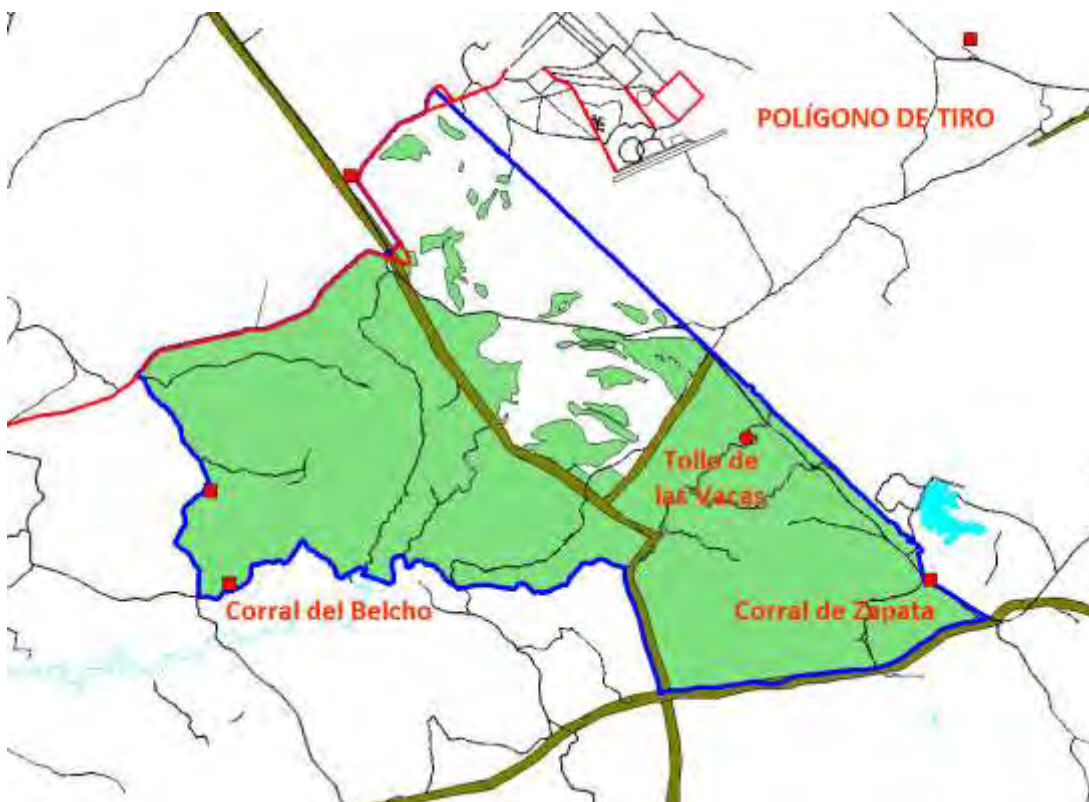
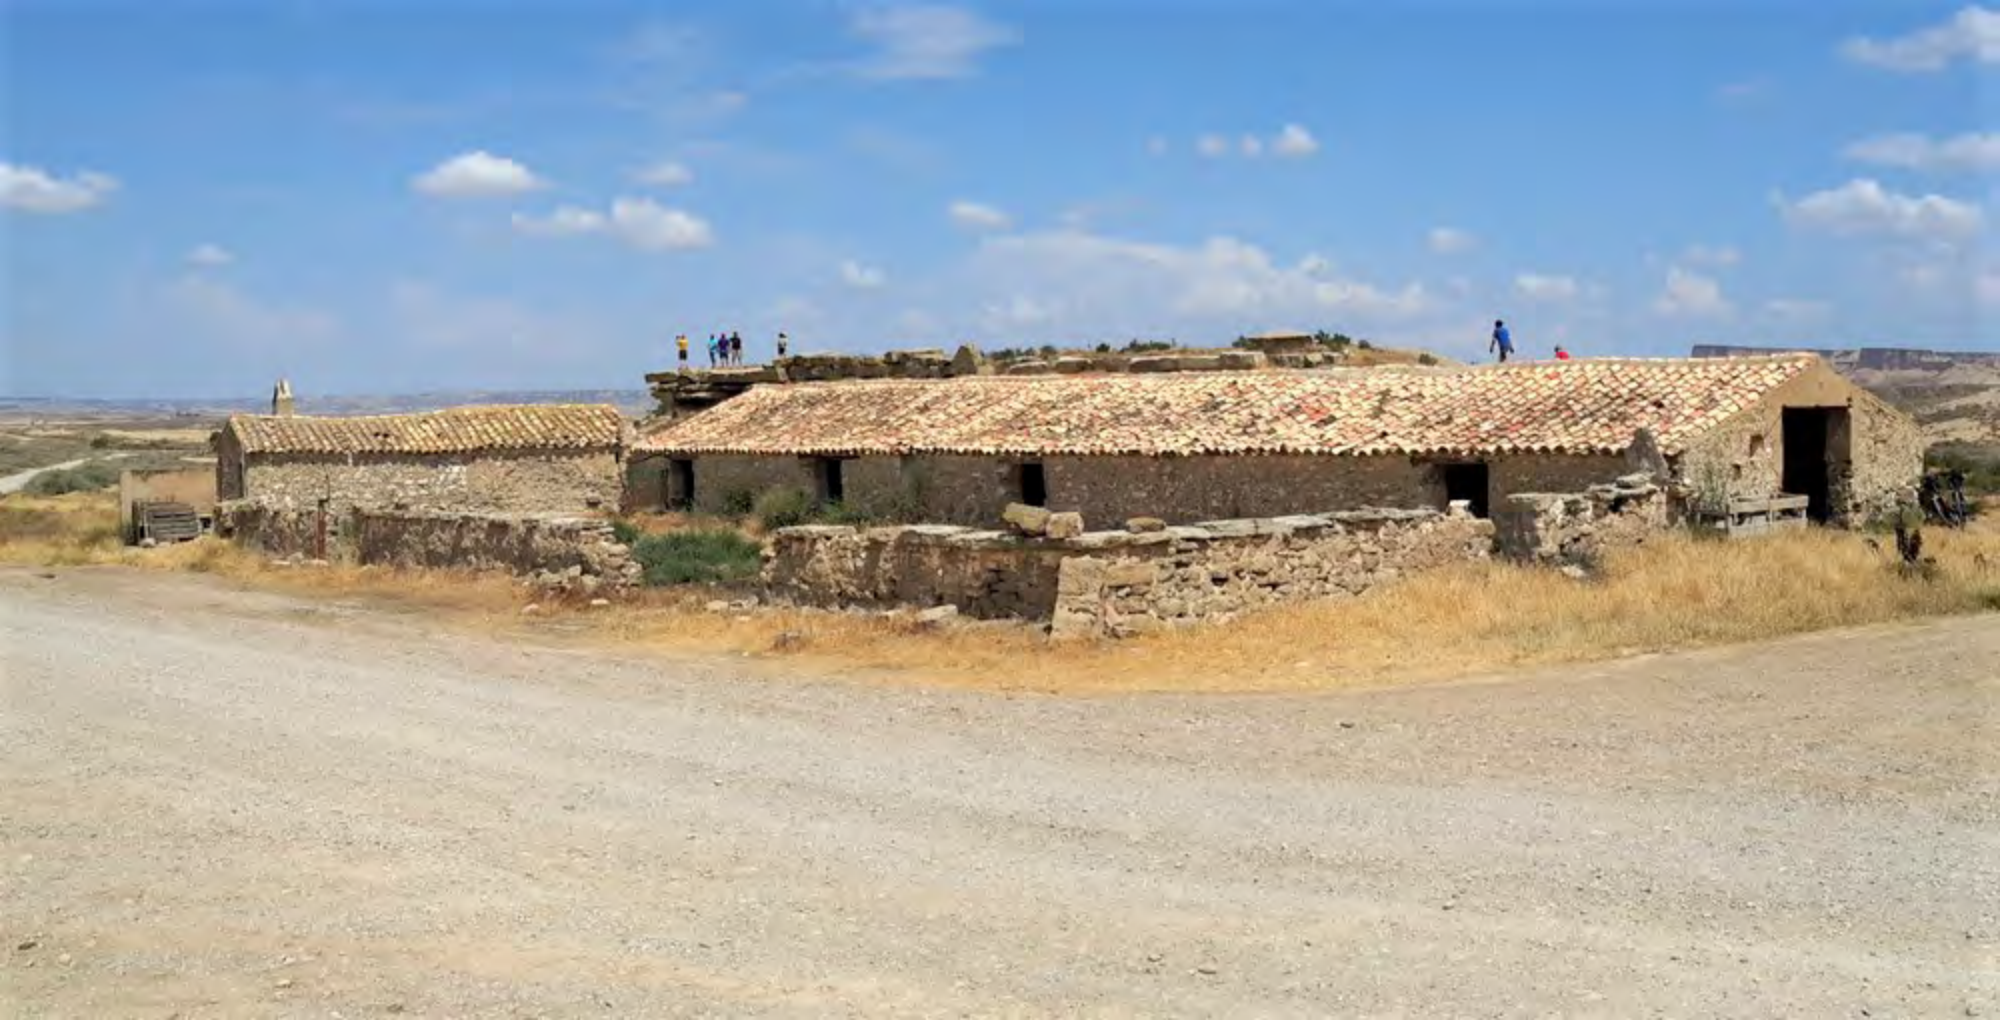
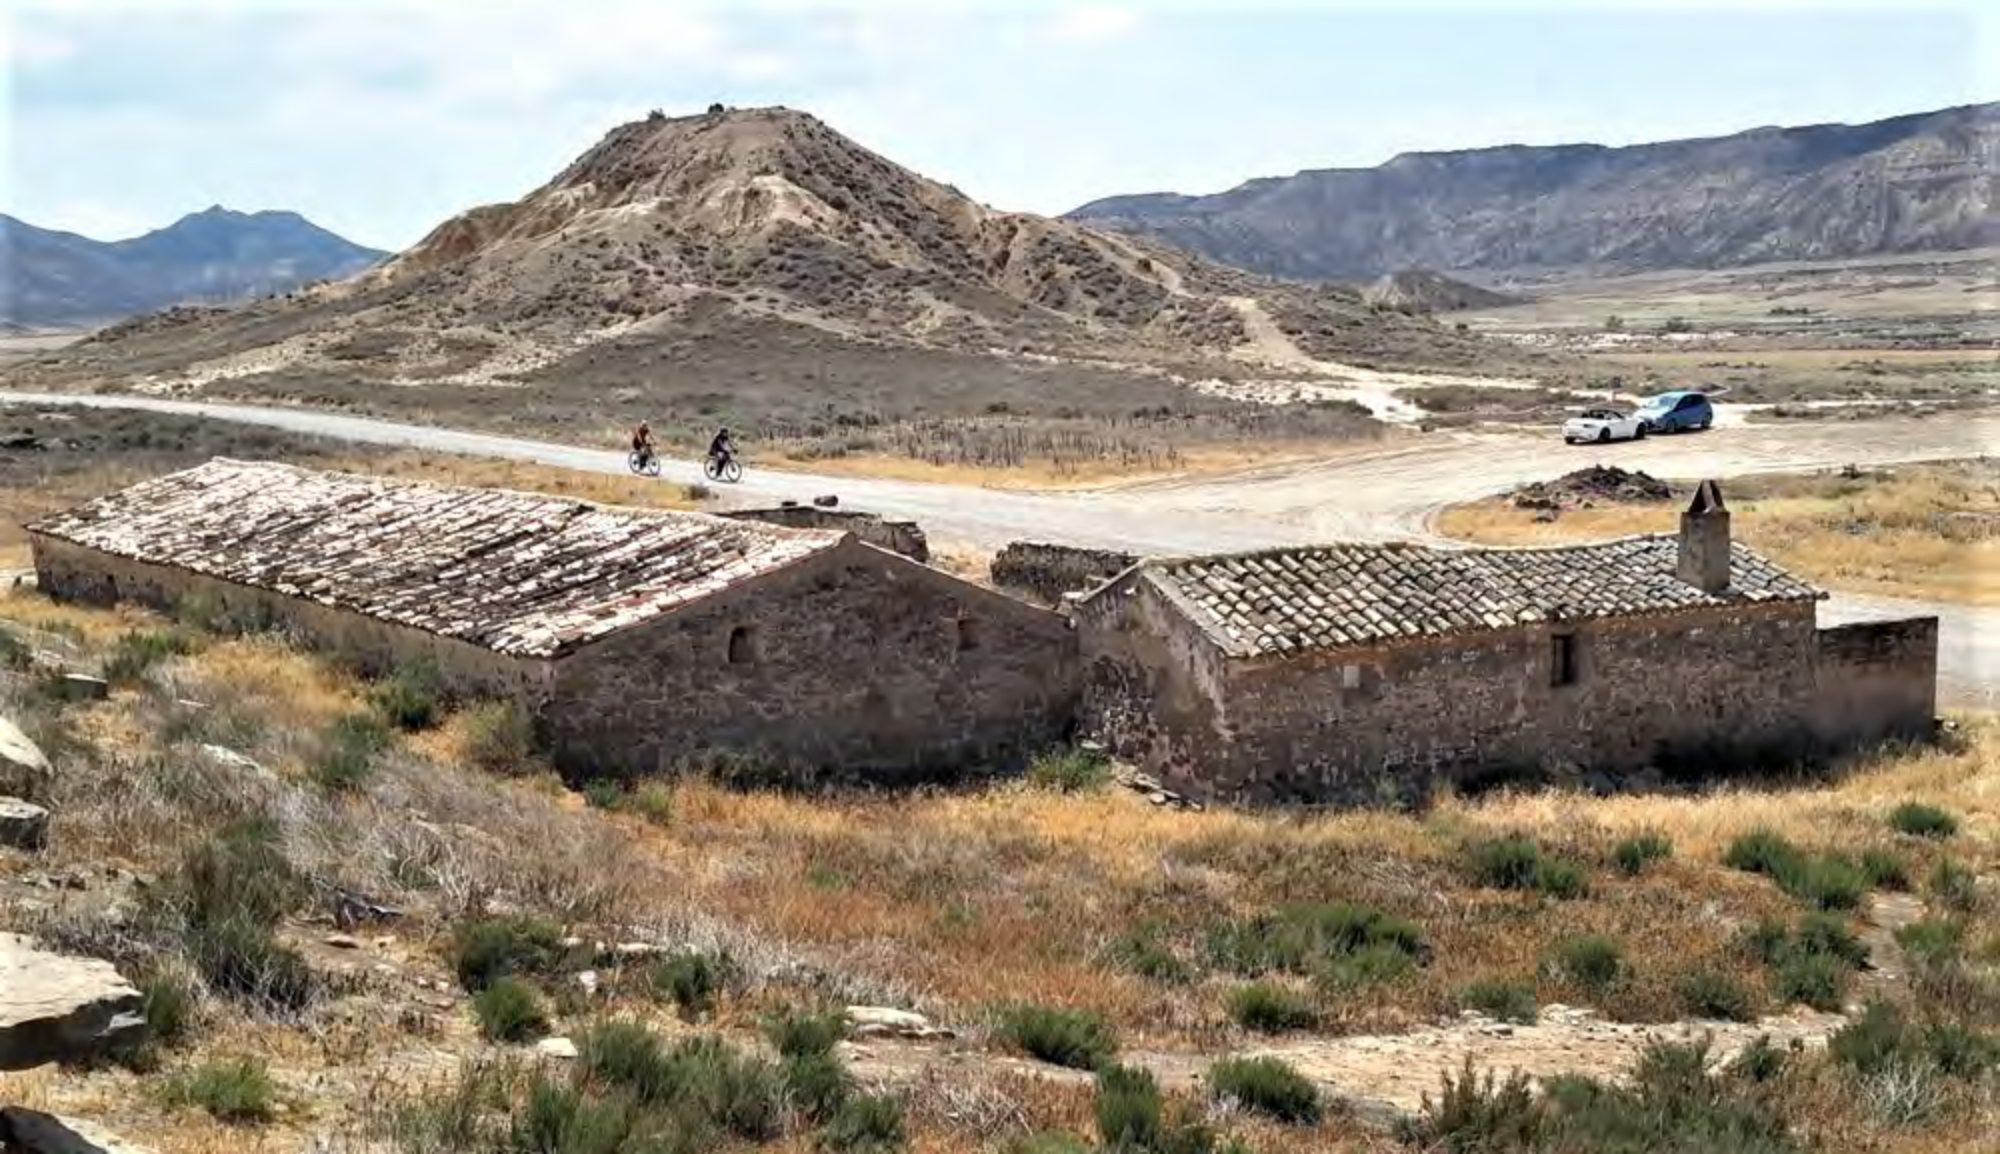
- **¿Fue inspeccionado por TEIR INGENIERÍA en 2011?:** Sí
- **¿Se aprecian obras o mejoras posteriores?:** No, se ve en peor estado
- **¿Hay cubiertas de uralita?** No      **Superficie aproximada:**
- **¿Hay partes de uralita rotas o deterioradas?** No se encuentra ninguna
- **Otras observaciones:** El cercado está desmantelado y la cubierta vegetal parece estar recuperándose adecuadamente

Se considera que por el valor etnográfico de esta construcción, su ubicación junto al camino más utilizado por el turismo en Bardenas, en un lugar sin afecciones ambientales significativas y sin uso ganadero, debería valorarse su rehabilitación para dedicarlo a infraestructura de uso público, de carácter educativo o incluso interpretación del uso ganadero, trashumancia, etc.

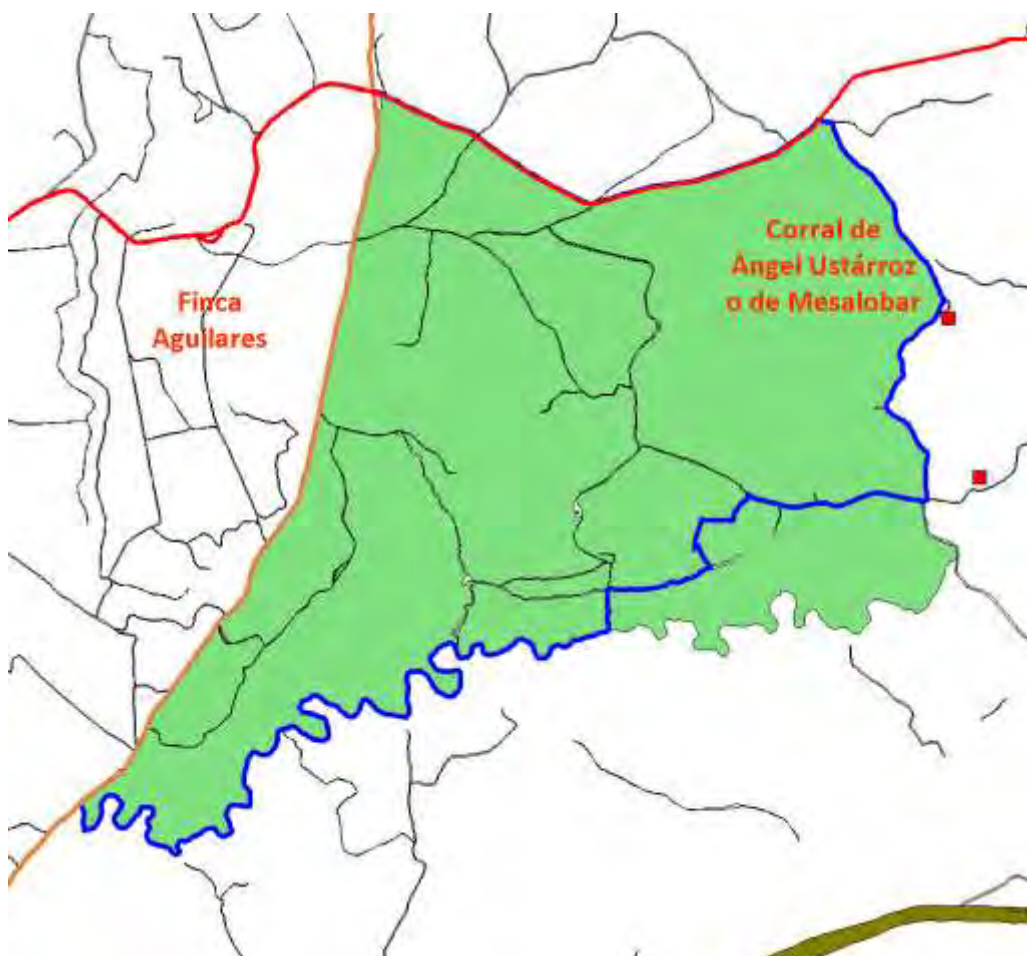
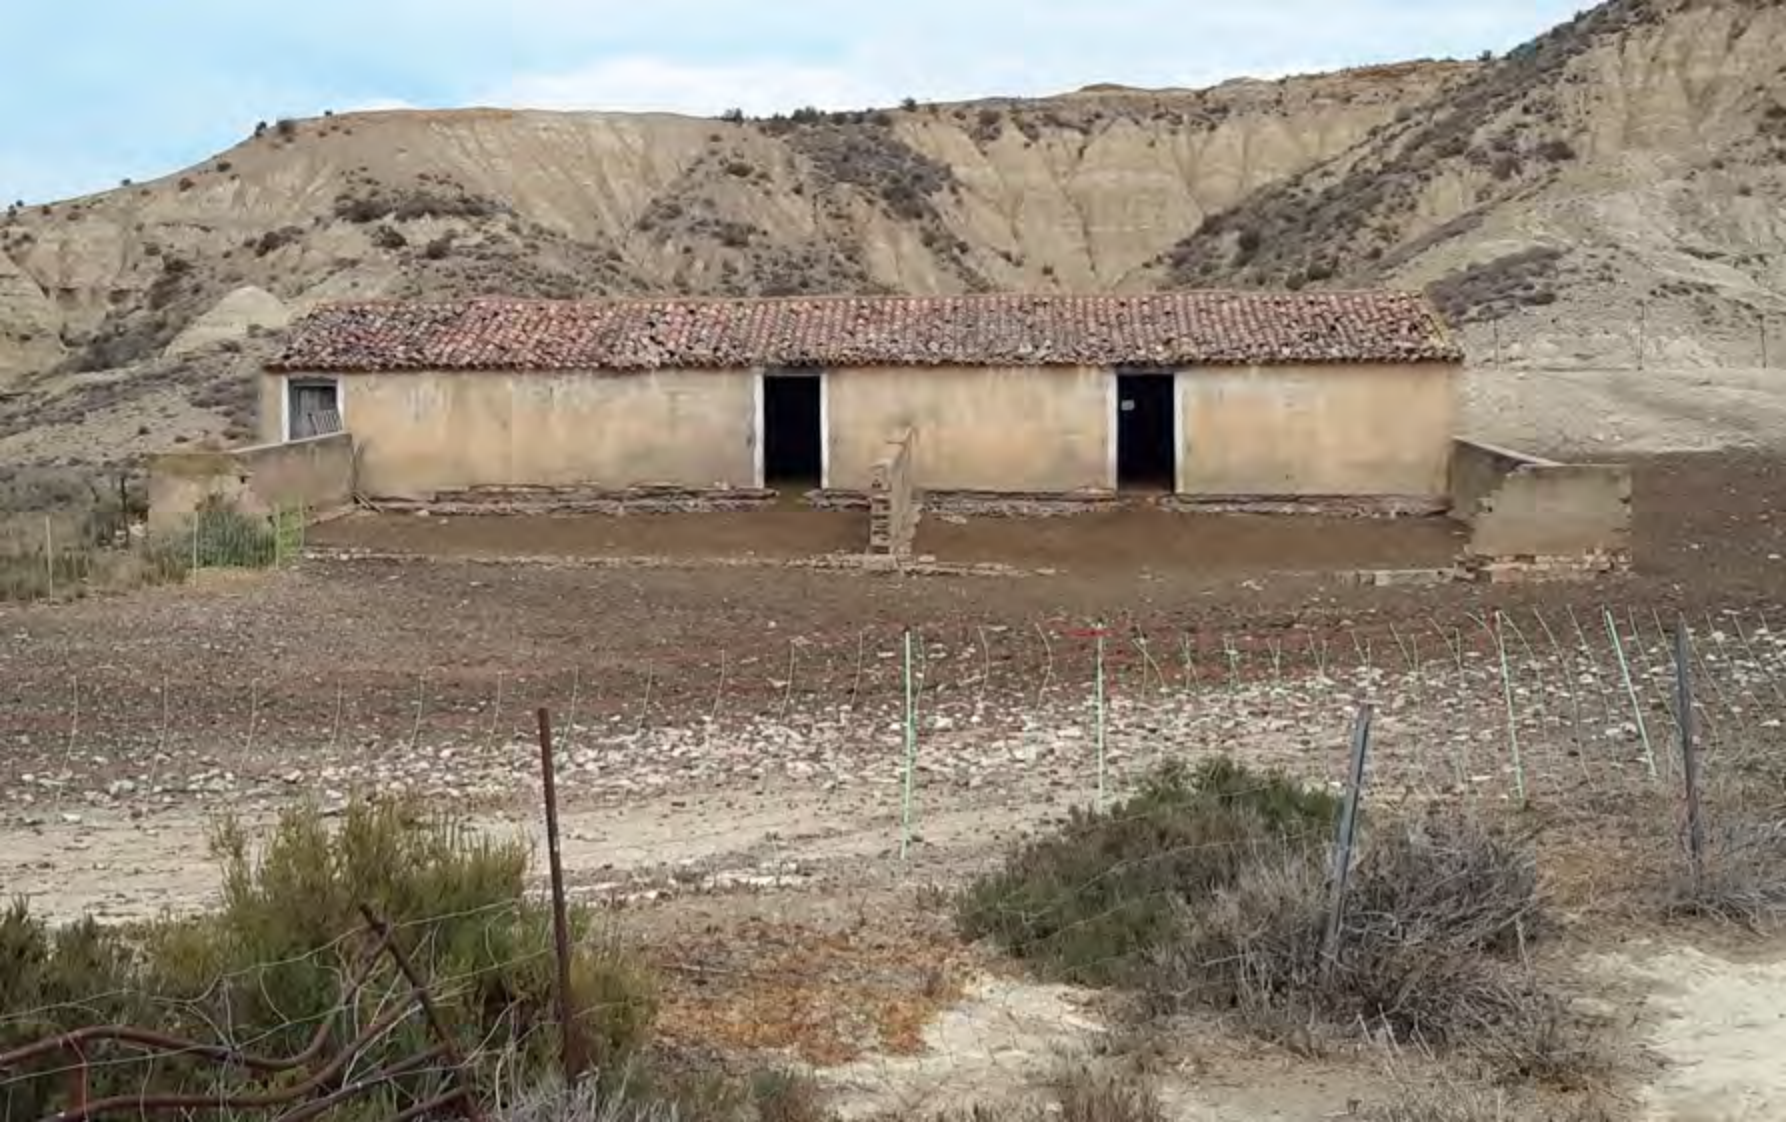
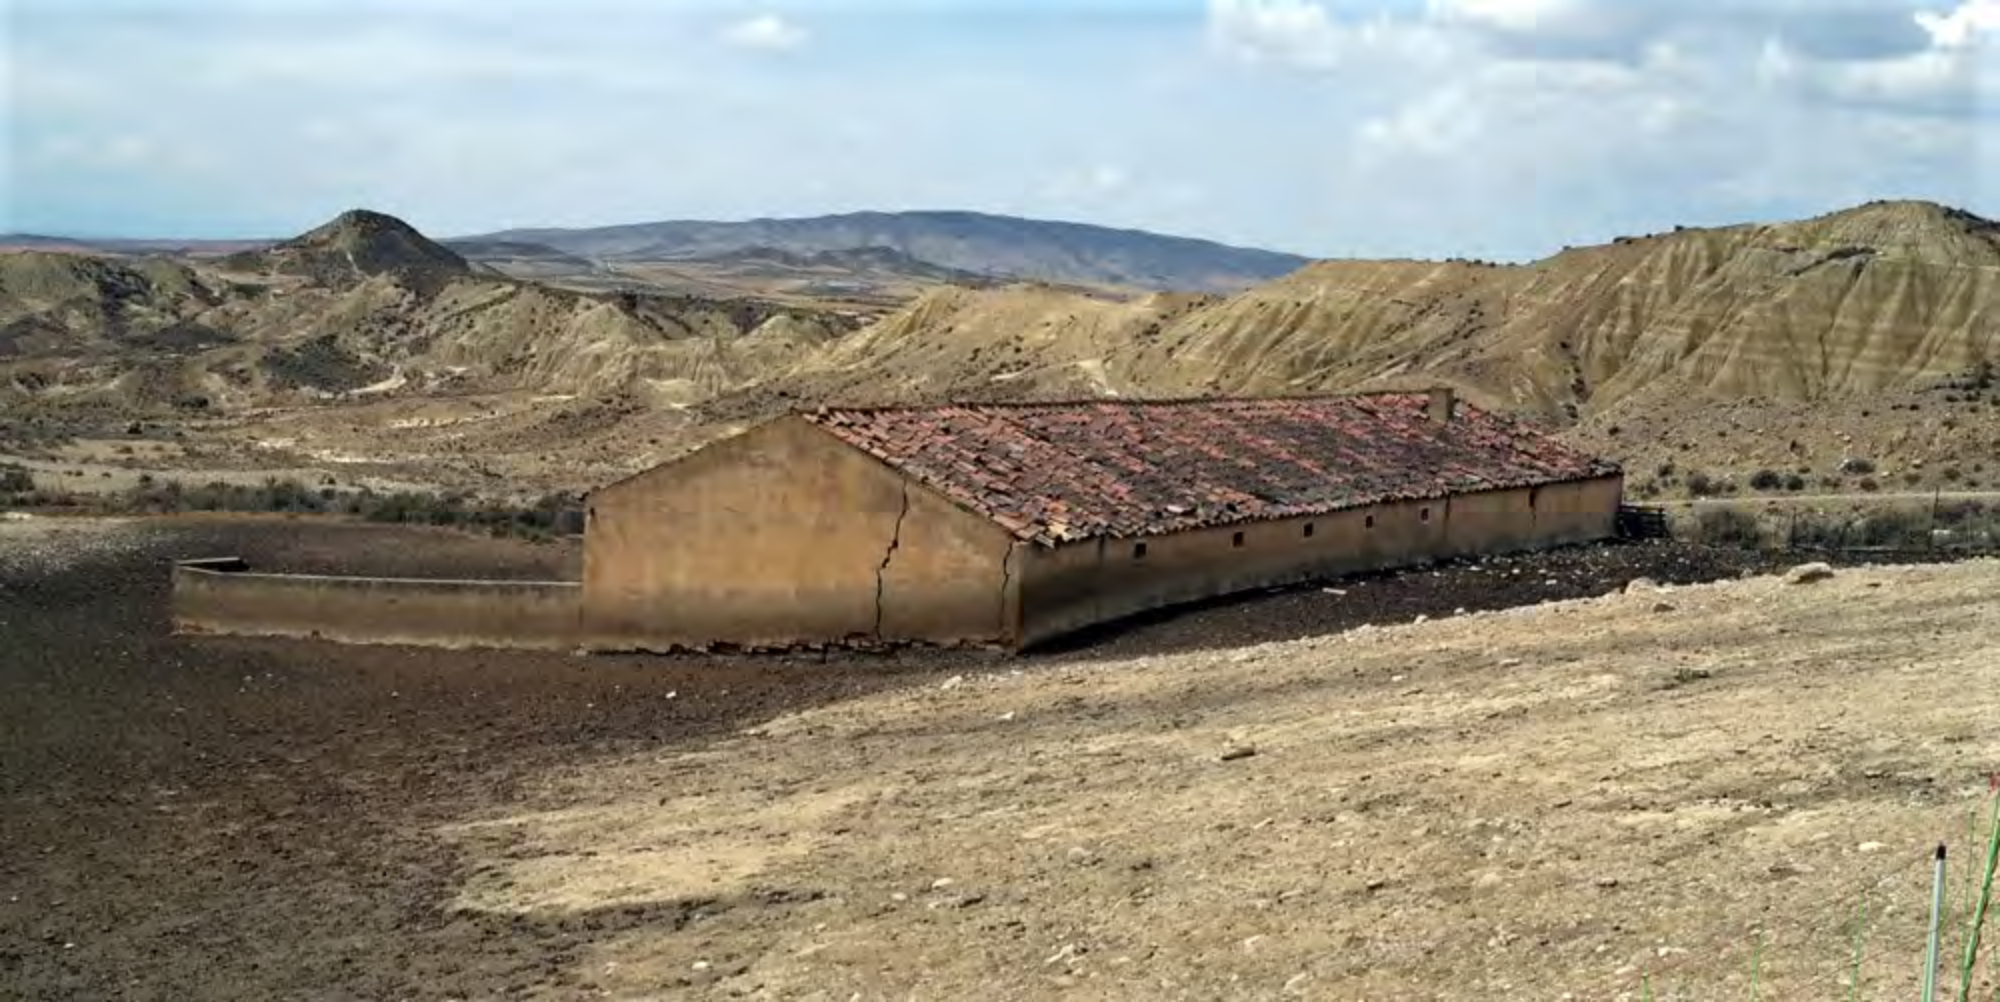
- **¿Fue inspeccionado por TEIR INGENIERÍA en 2011?:** Sí
- **¿Se aprecian obras o mejoras posteriores?:** No, está en peor estado
- **¿Hay cubiertas de uralita?** No      **Superficie aproximada:**
- **¿Hay partes de uralita rotas o deterioradas?** No encuentro ninguna
- **Otras observaciones:** El corral está casi rodeado por un cercado de piquetes metálicos y red ganadera de unos 2.000 m<sup>2</sup>, en algunas partes duplicado por pastor eléctrico por estar en mal estado

**EN CASO DE QUE ESTA INFRAESTRUCTURA FUERA DEMOLIDA, ¿LA UBICACIÓN PODRÍA SER ADECUADA PARA CONSTRUIR UN NUEVO REDIL?** Sí, podría ser una opción; está relativamente bien comunicado, pero queda en un extremo del distrito

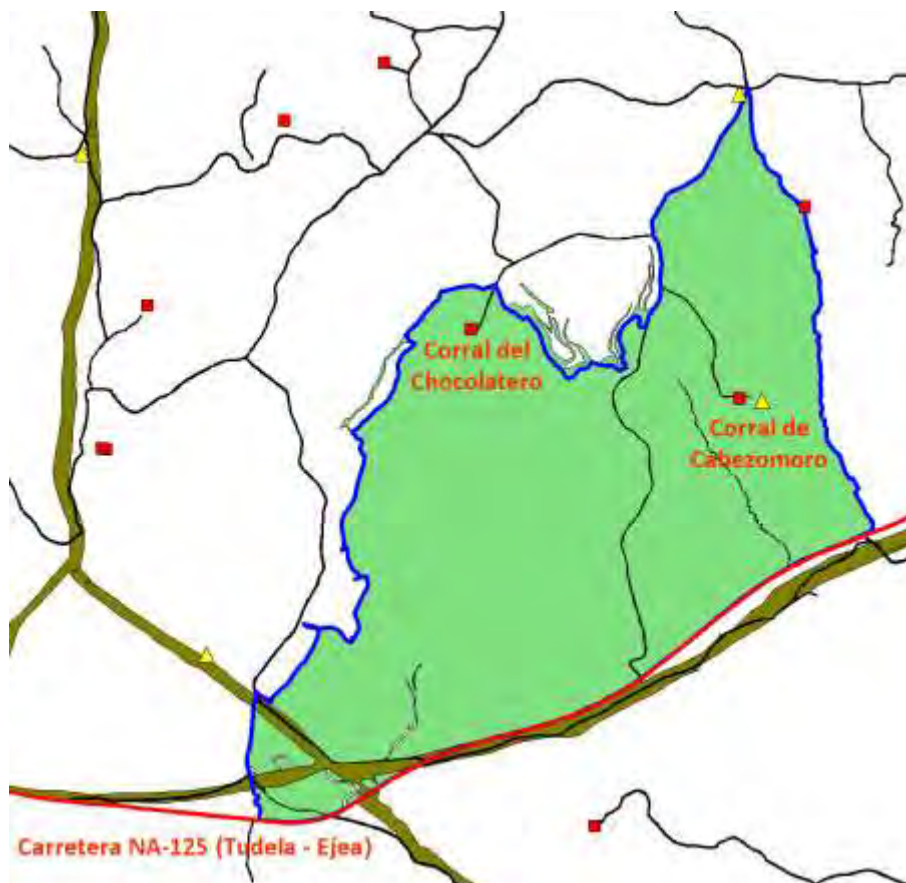
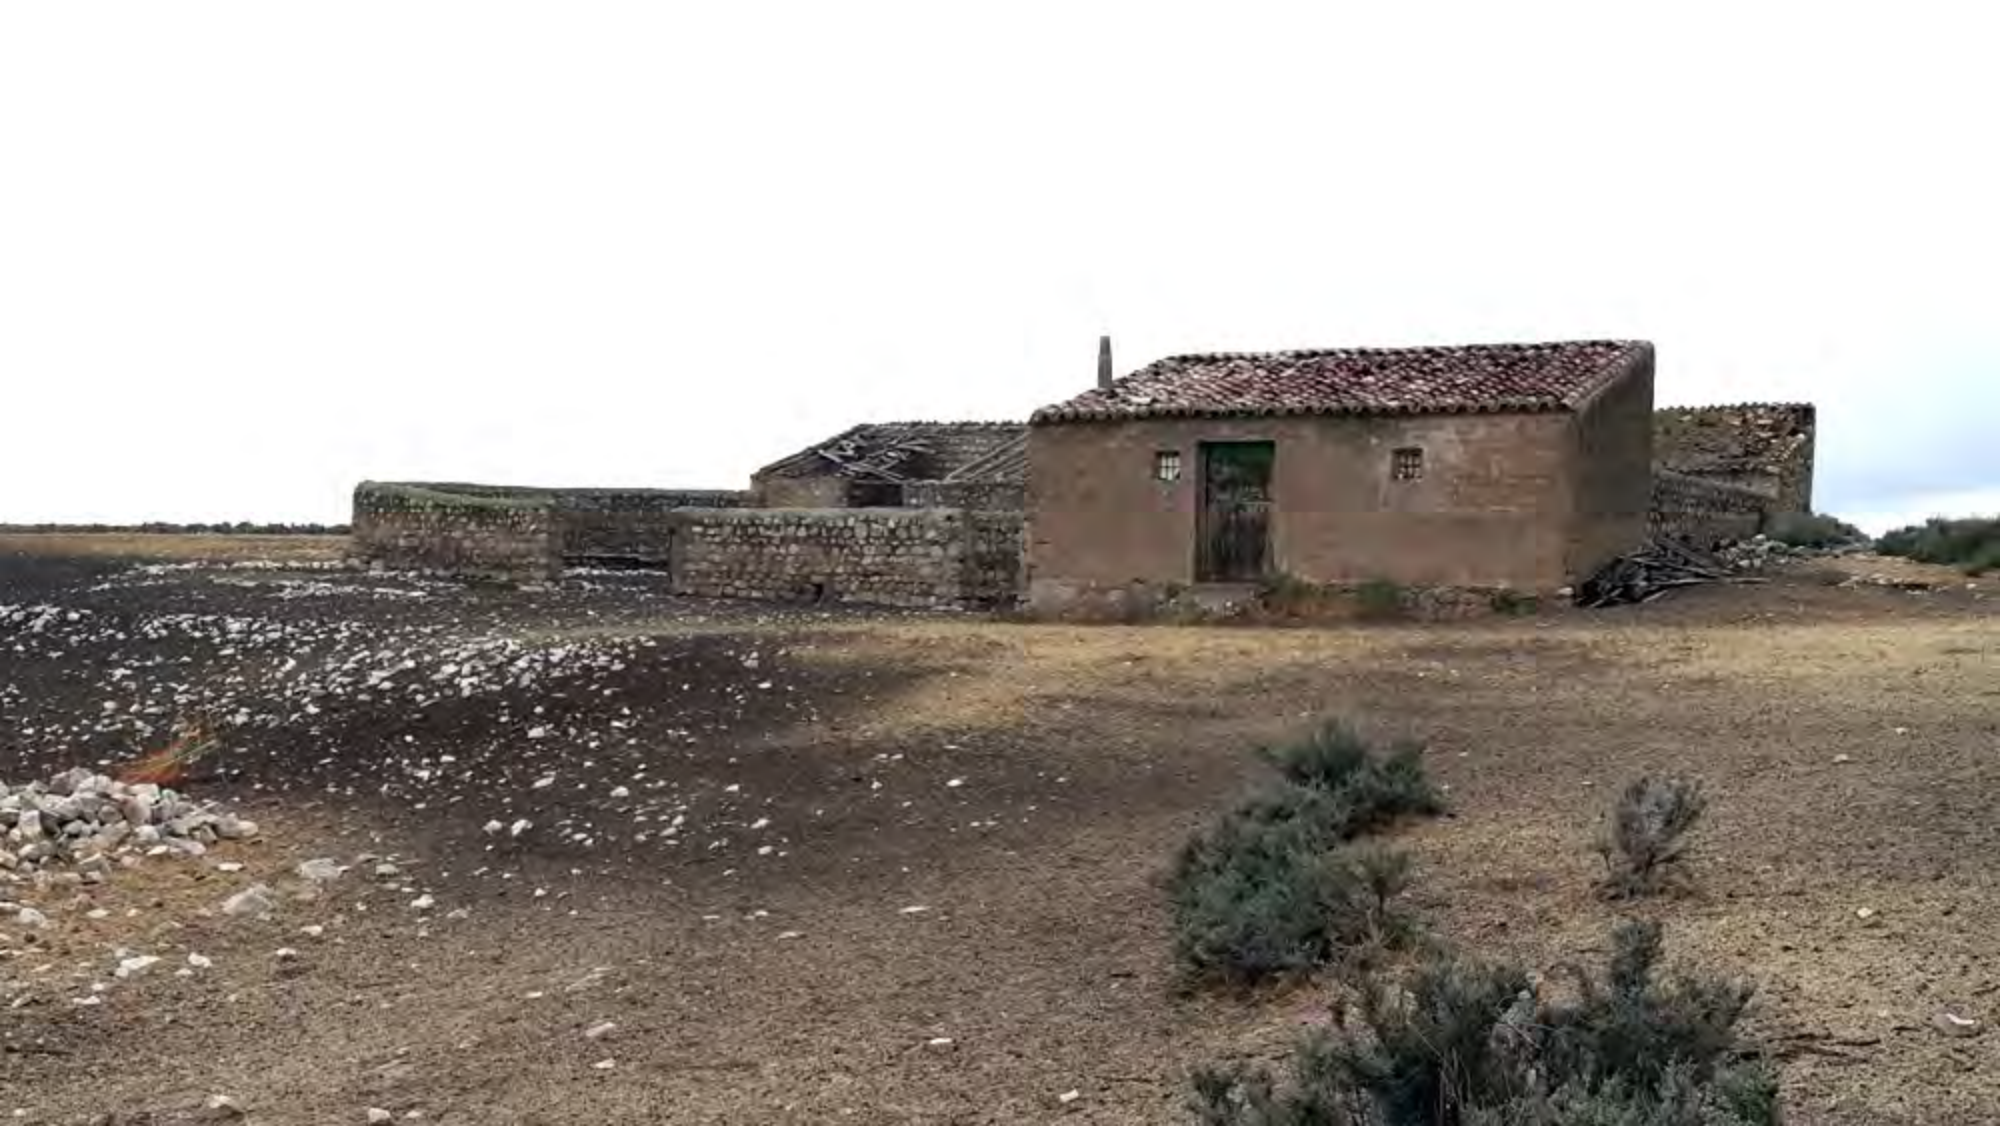
- **¿Fue inspeccionado por TEIR INGENIERÍA en 2011?:** Sí
- **¿Se aprecian obras o mejoras posteriores?:** No, está en mucho peor estado
- **¿Hay cubiertas de uralita?** No      **Superficie aproximada:**
- **¿Hay partes de uralita rotas o deterioradas?** No se han encontrado
- **Otras observaciones:** Tejado del cubierto en ruinas; hay un cercado de pastor eléctrico en el majadal que parece usarse más que el corral

**EN CASO DE QUE ESTA INFRAESTRUCTURA FUERA DEMOLIDA, ¿LA UBICACIÓN PODRÍA SER ADECUADA PARA CONSTRUIR UN NUEVO REDIL?** Sí, aunque bien podría reconstruirse y adecuarse el muro perimetral del corral.

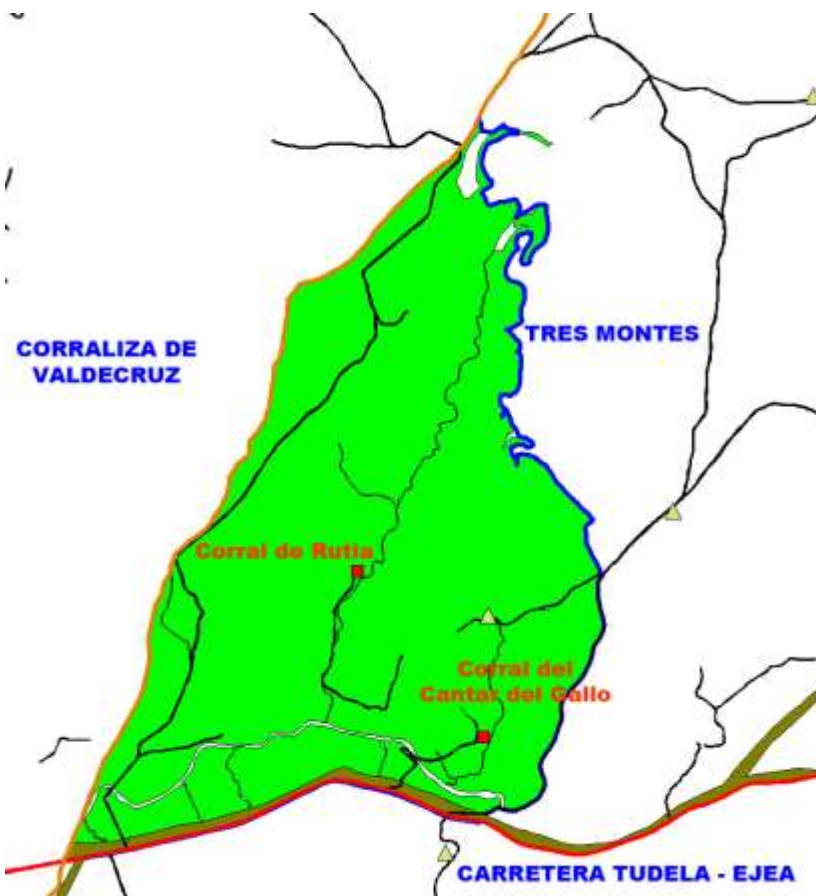
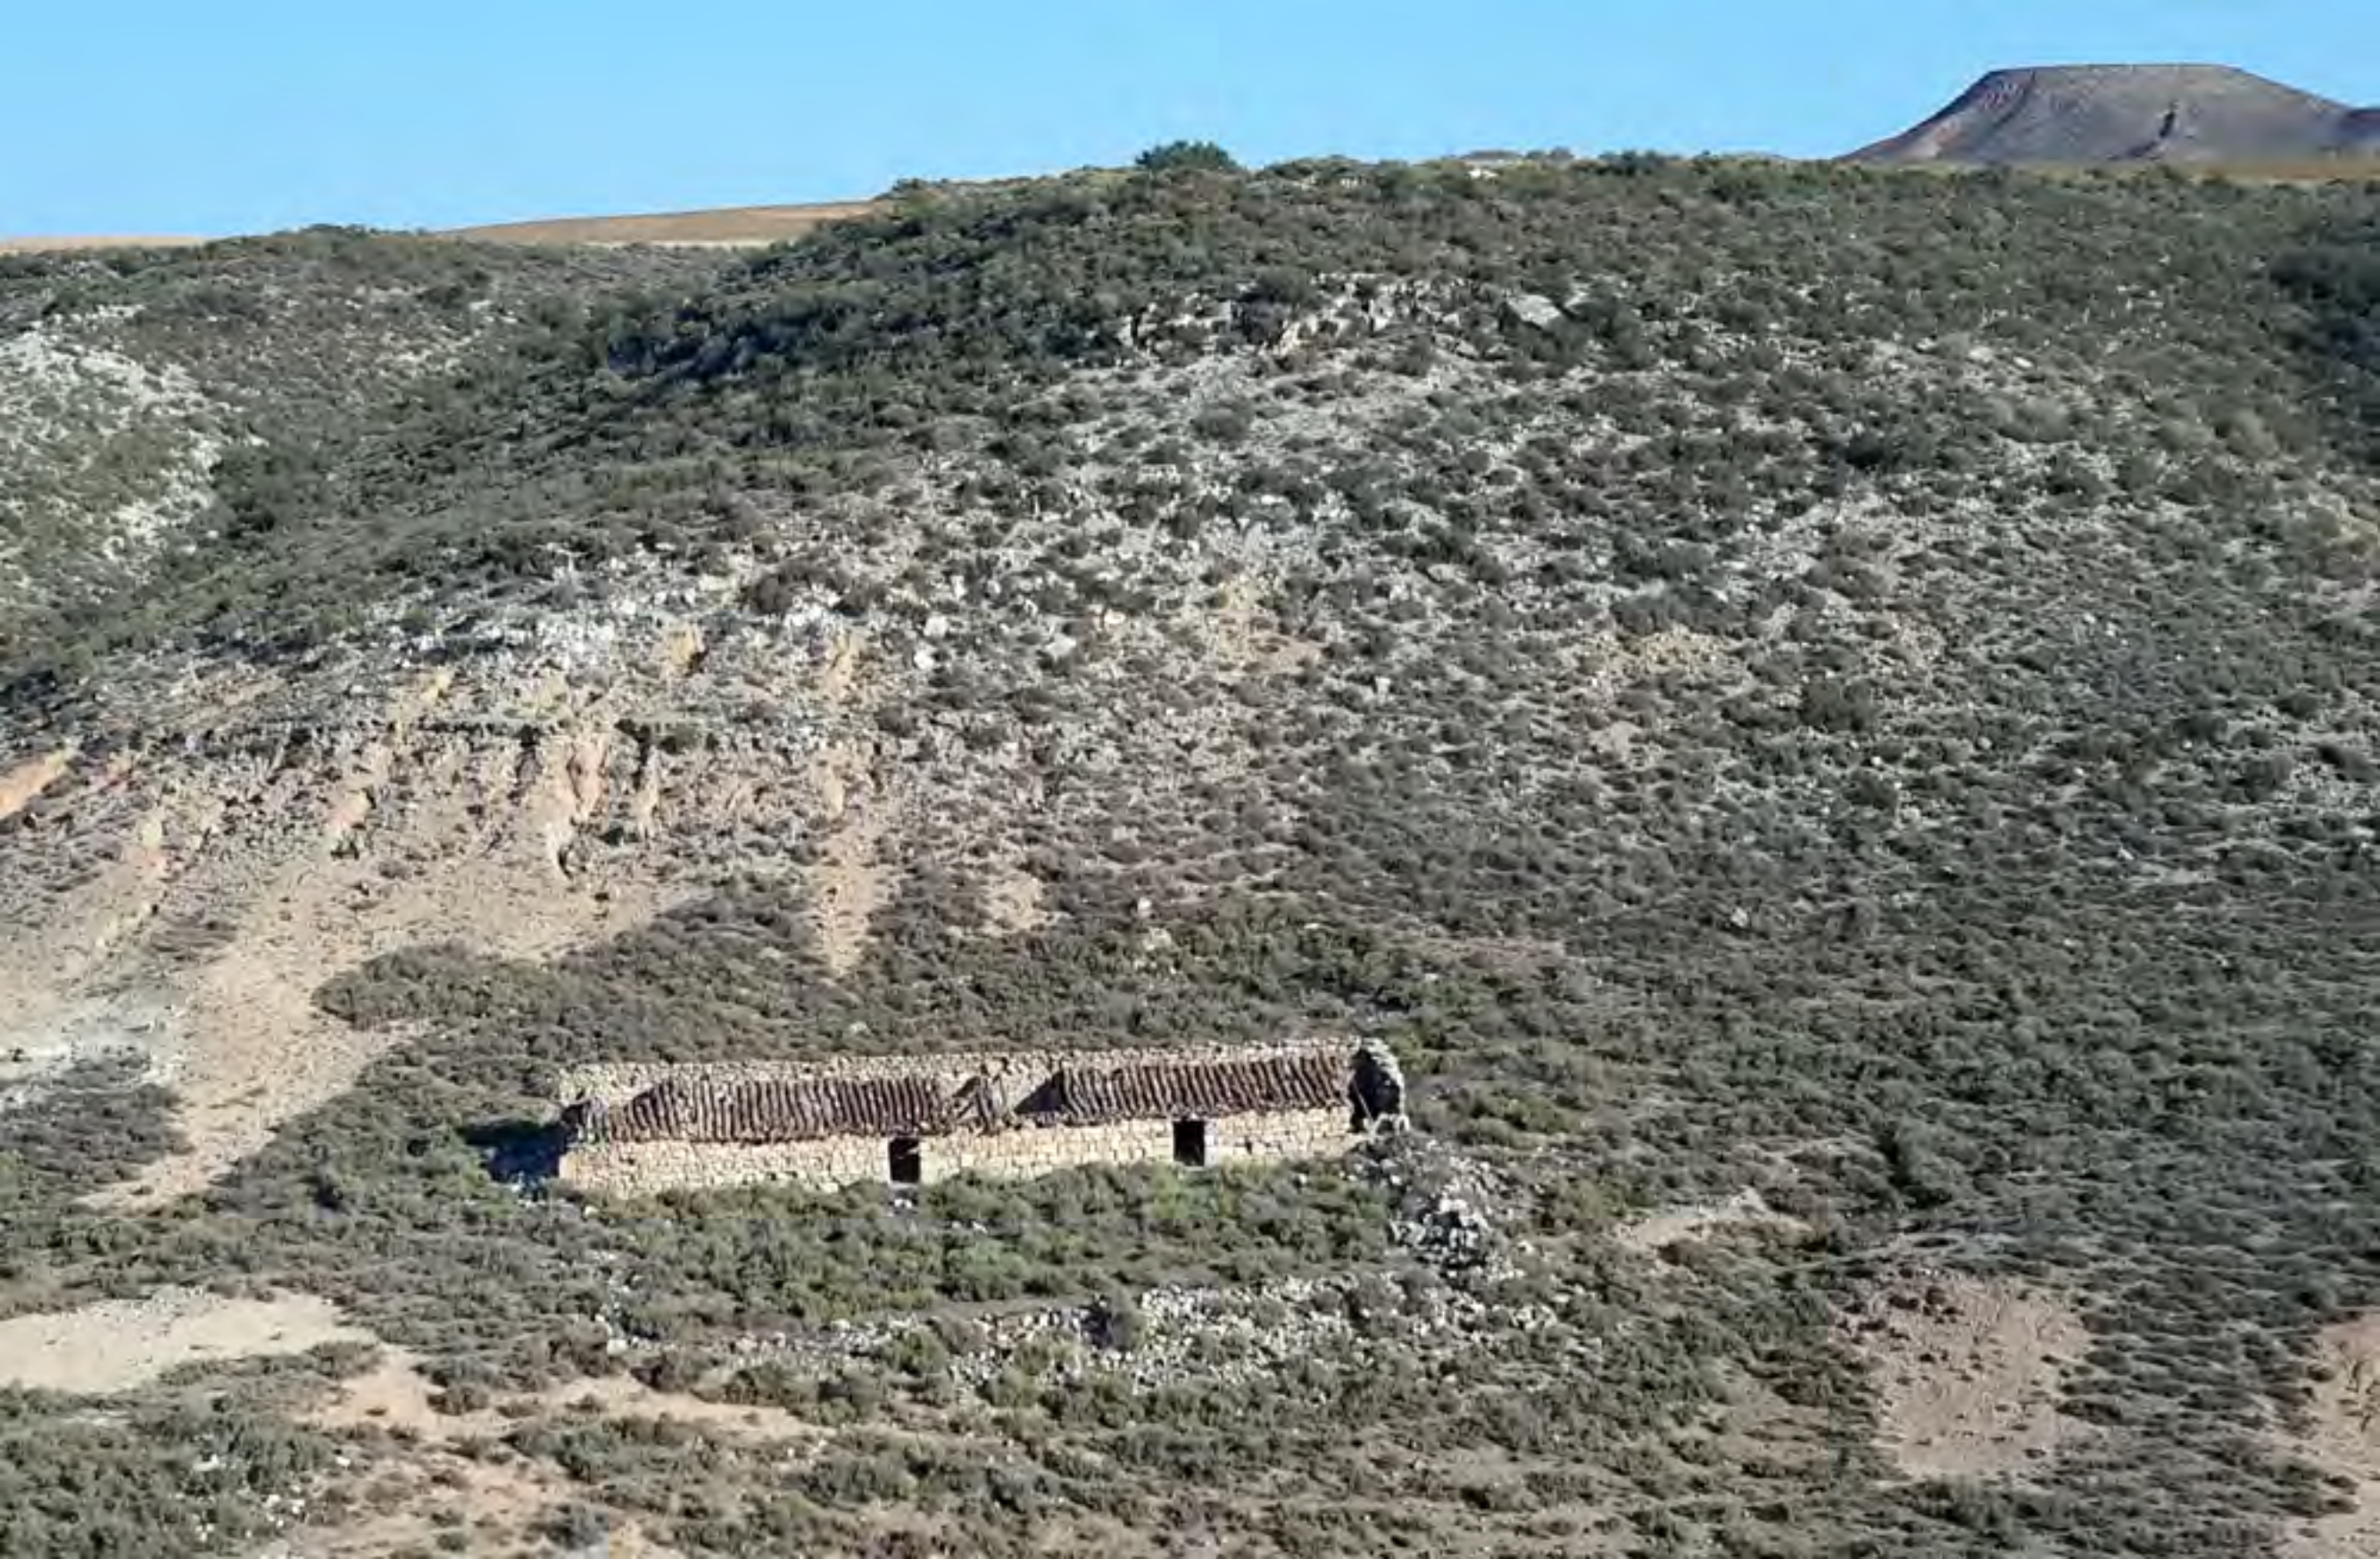
- **¿Fue inspeccionado por TEIR INGENIERÍA en 2011?:** Sí
- **¿Se aprecian obras o mejoras posteriores?:** No, su estado es igual o peor
- **¿Hay cubiertas de uralita?** No **Superficie aproximada:**
- **¿Hay partes de uralita rotas o deterioradas?** Hay unos pocos trozos entre los restos de la cabaña
- **Otras observaciones:** Aunque apenas hay fiemo, el cubierto es muy bajo

**EN CASO DE QUE ESTA INFRAESTRUCTURA FUERA DEMOLIDA, ¿LA UBICACIÓN PODRÍA SER ADECUADA PARA CONSTRUIR UN NUEVO REDIL?** No, está muy apartado de caminos y la orografía de la zona es complicada

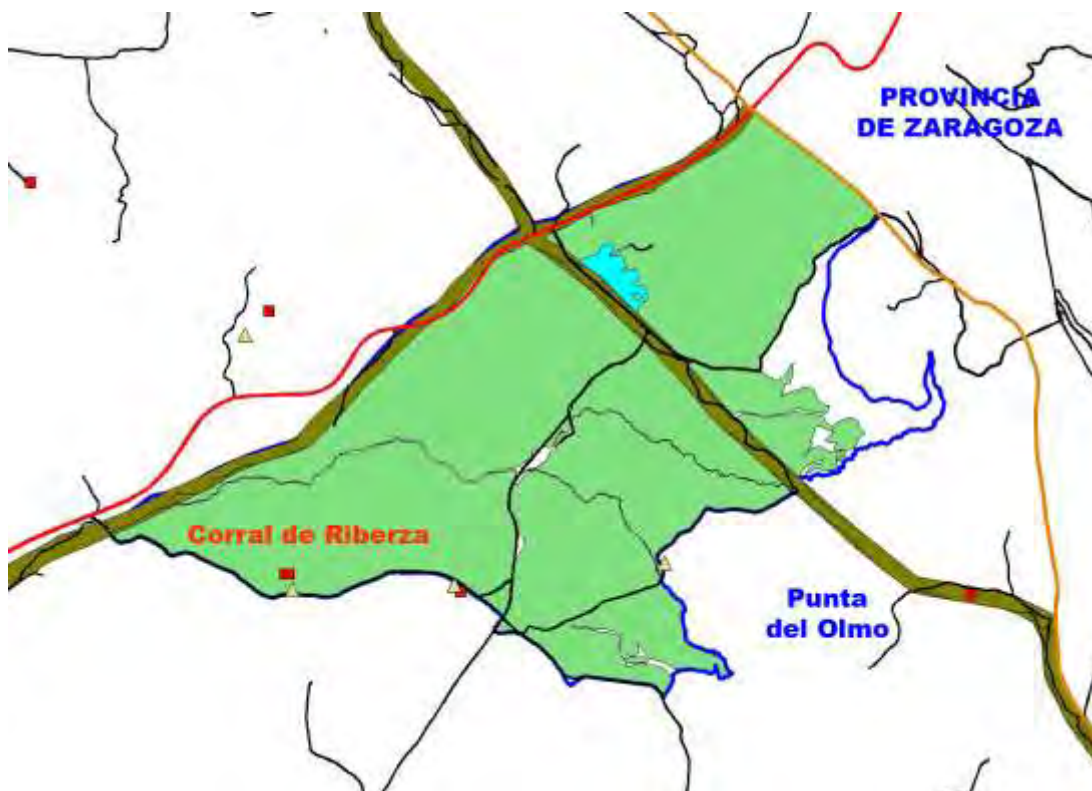
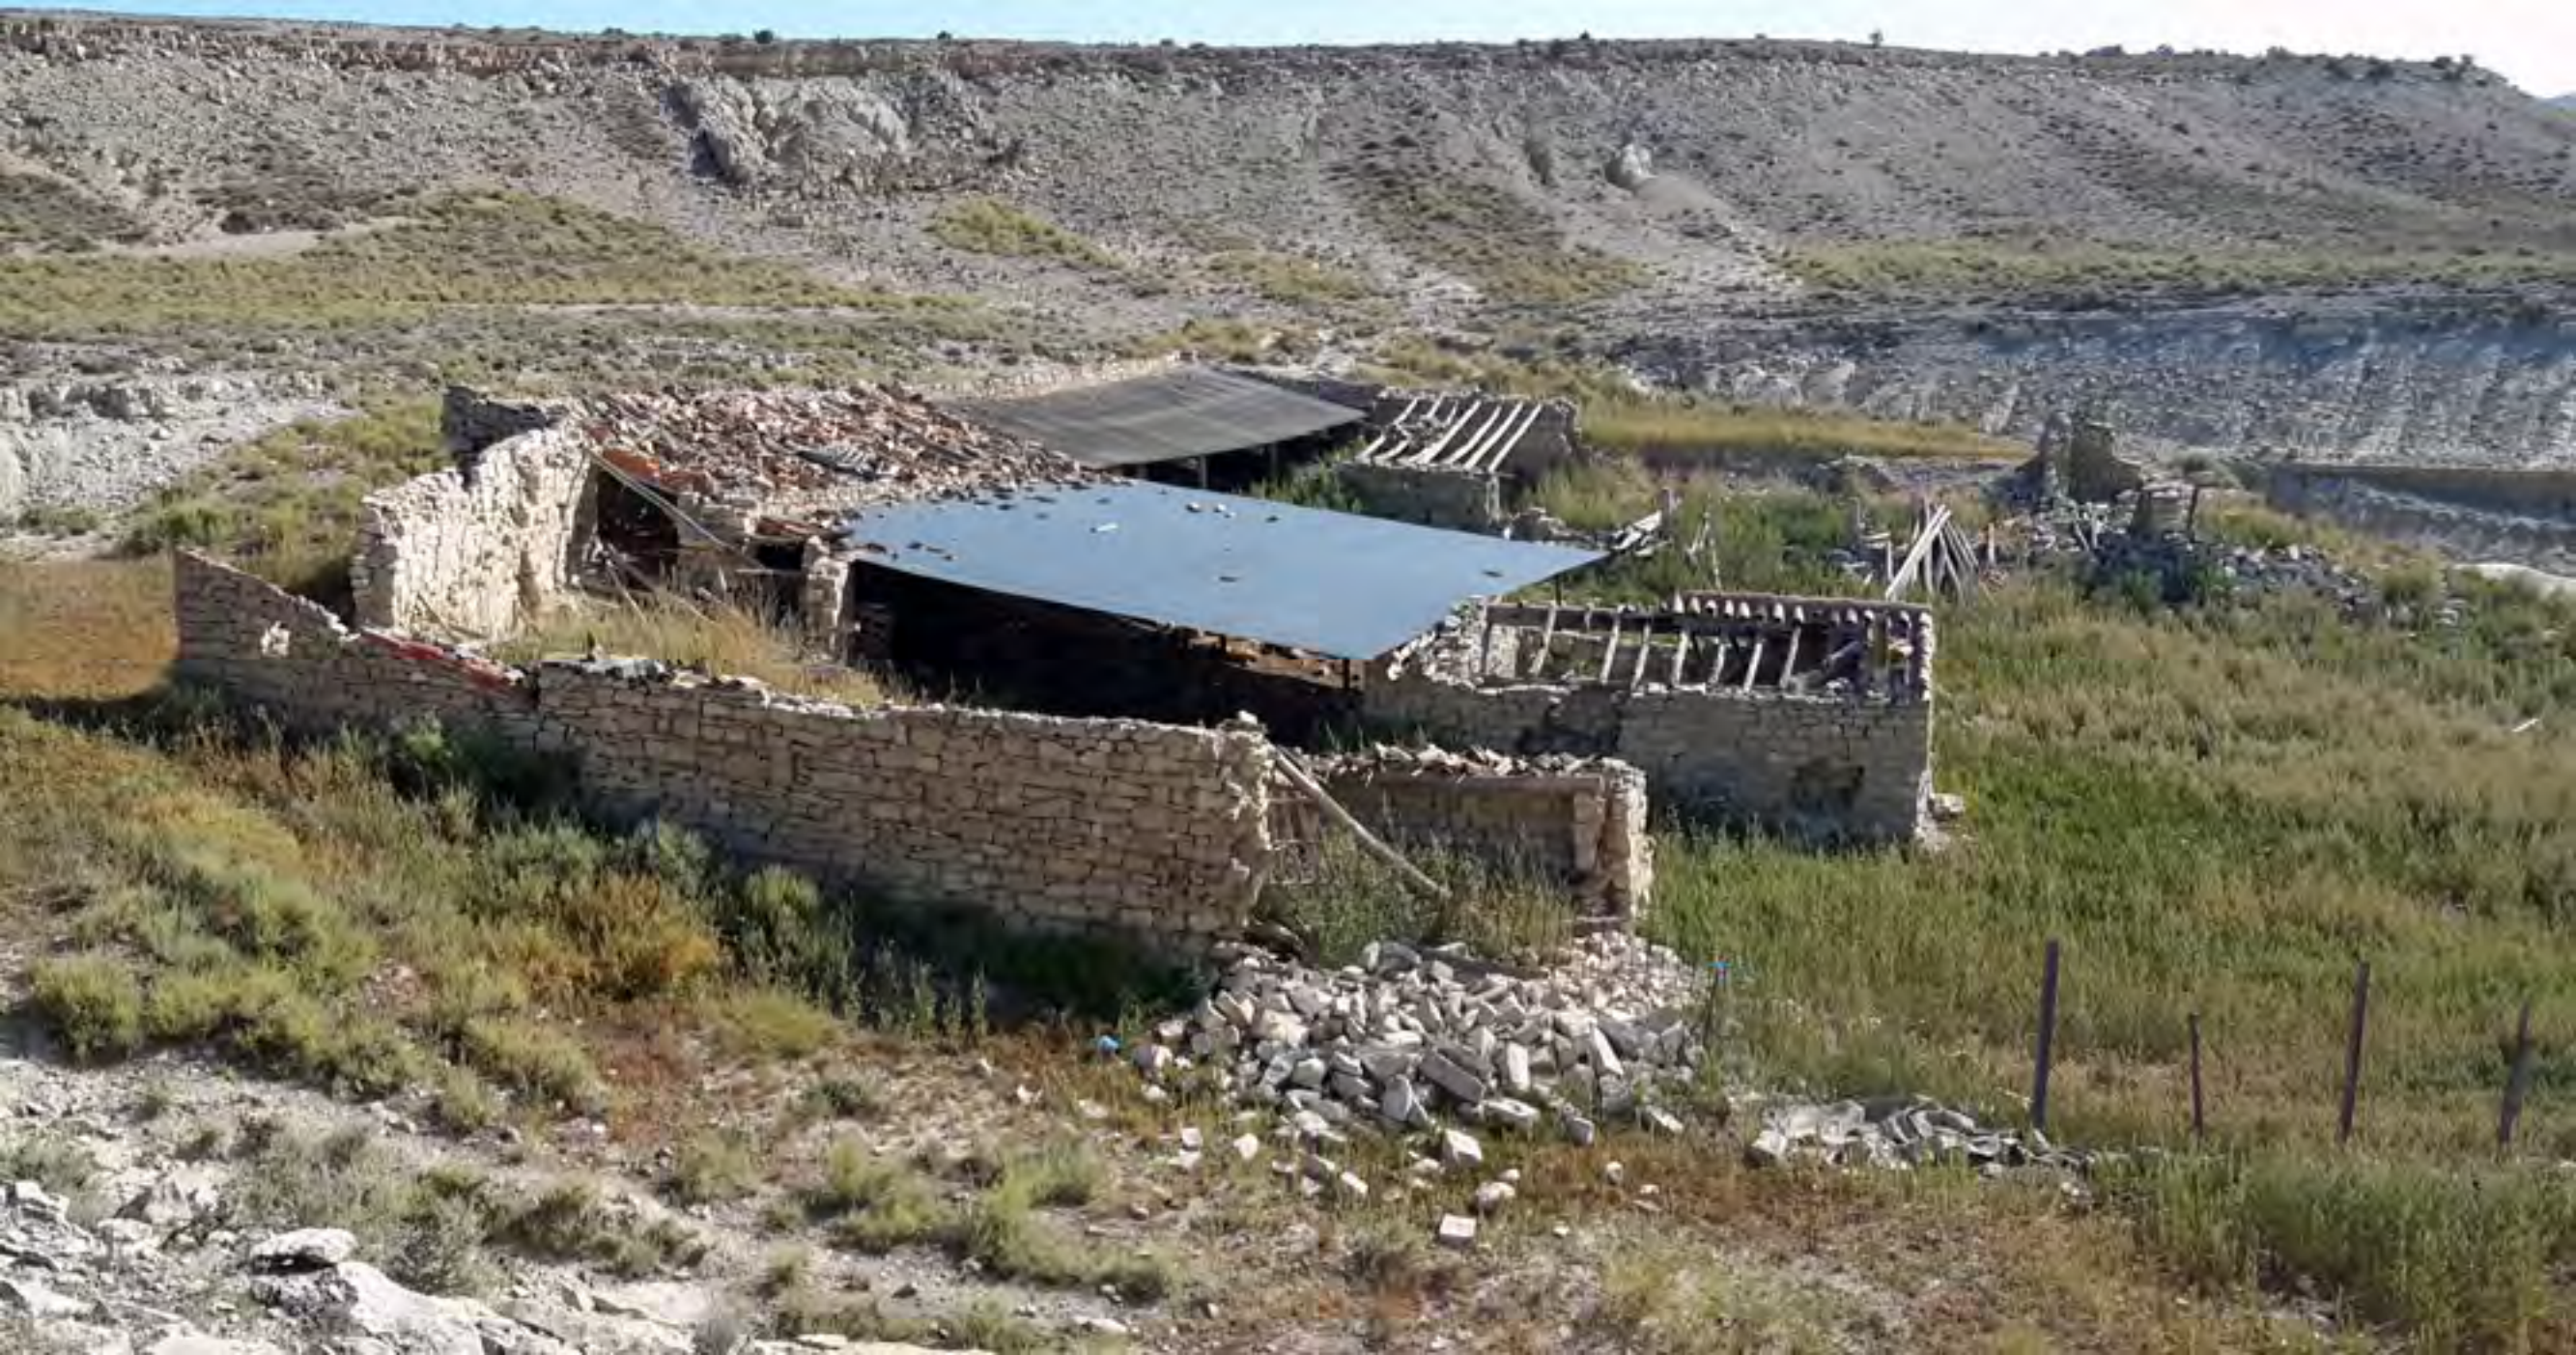
- **¿Fue inspeccionado por TEIR INGENIERÍA en 2011?:** Sí
- **¿Se aprecian obras o mejoras posteriores?:** No, está en mucho peor estado
- **¿Hay cubiertas de uralita?** Sí      **Superficie aproximada:** Unos 10 m<sup>2</sup>
- **¿Hay partes de uralita rotas o deterioradas?** No se han encontrado
- **Otras observaciones:** Todo está en estado muy ruinoso

Quedan restos de muros de piedra de una antigua barrera en la parte de arriba de la ladera tras el corral

**EN CASO DE QUE ESTA INFRAESTRUCTURA FUERA DEMOLIDA, ¿LA UBICACIÓN PODRÍA SER ADECUADA PARA CONSTRUIR UN NUEVO REDIL?** Dada la proximidad del abrevadero habría que valorarlo, aunque la situación en el distrito no es buena
