## **ANEXO IV-1: INSTALACIONES QUE PUEDEN RECUPERARSE PARA CONTINUAR LA ACTIVIDAD GANADERA.**

## FICHA DE REVISIÓN DE APRISCOS DE BARDENAS, PRIMAVERA DE 2023

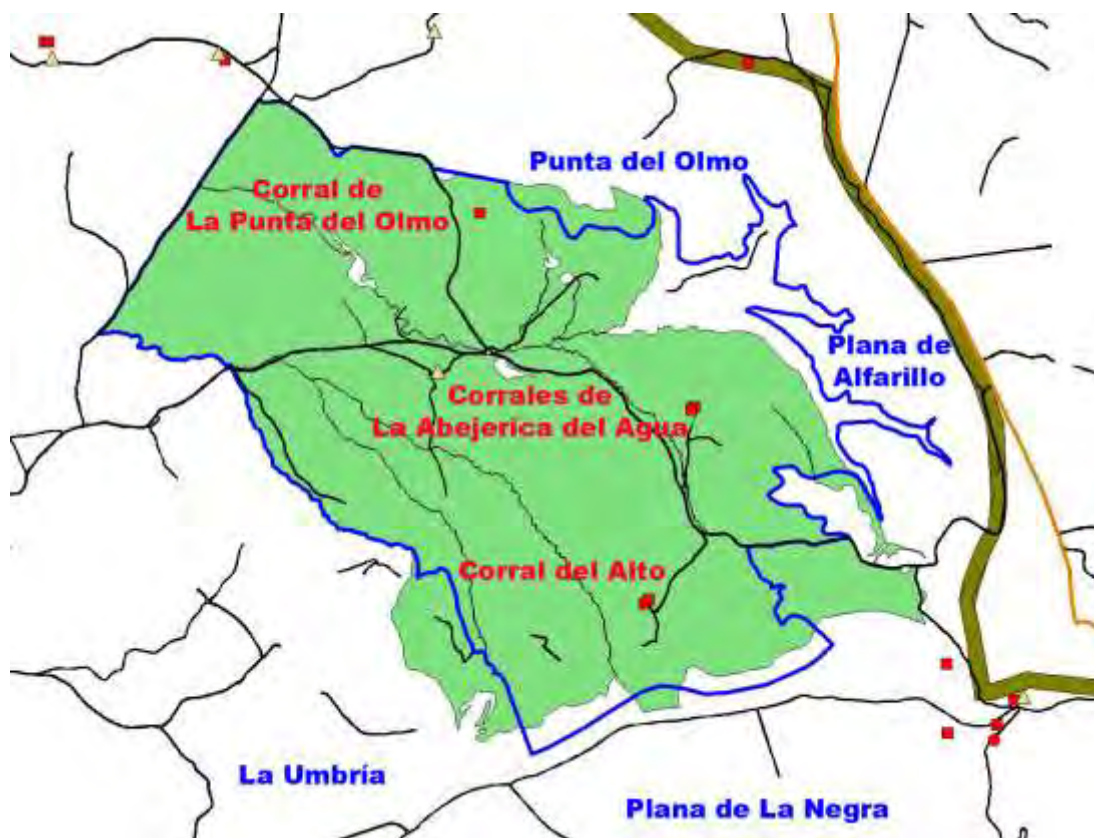
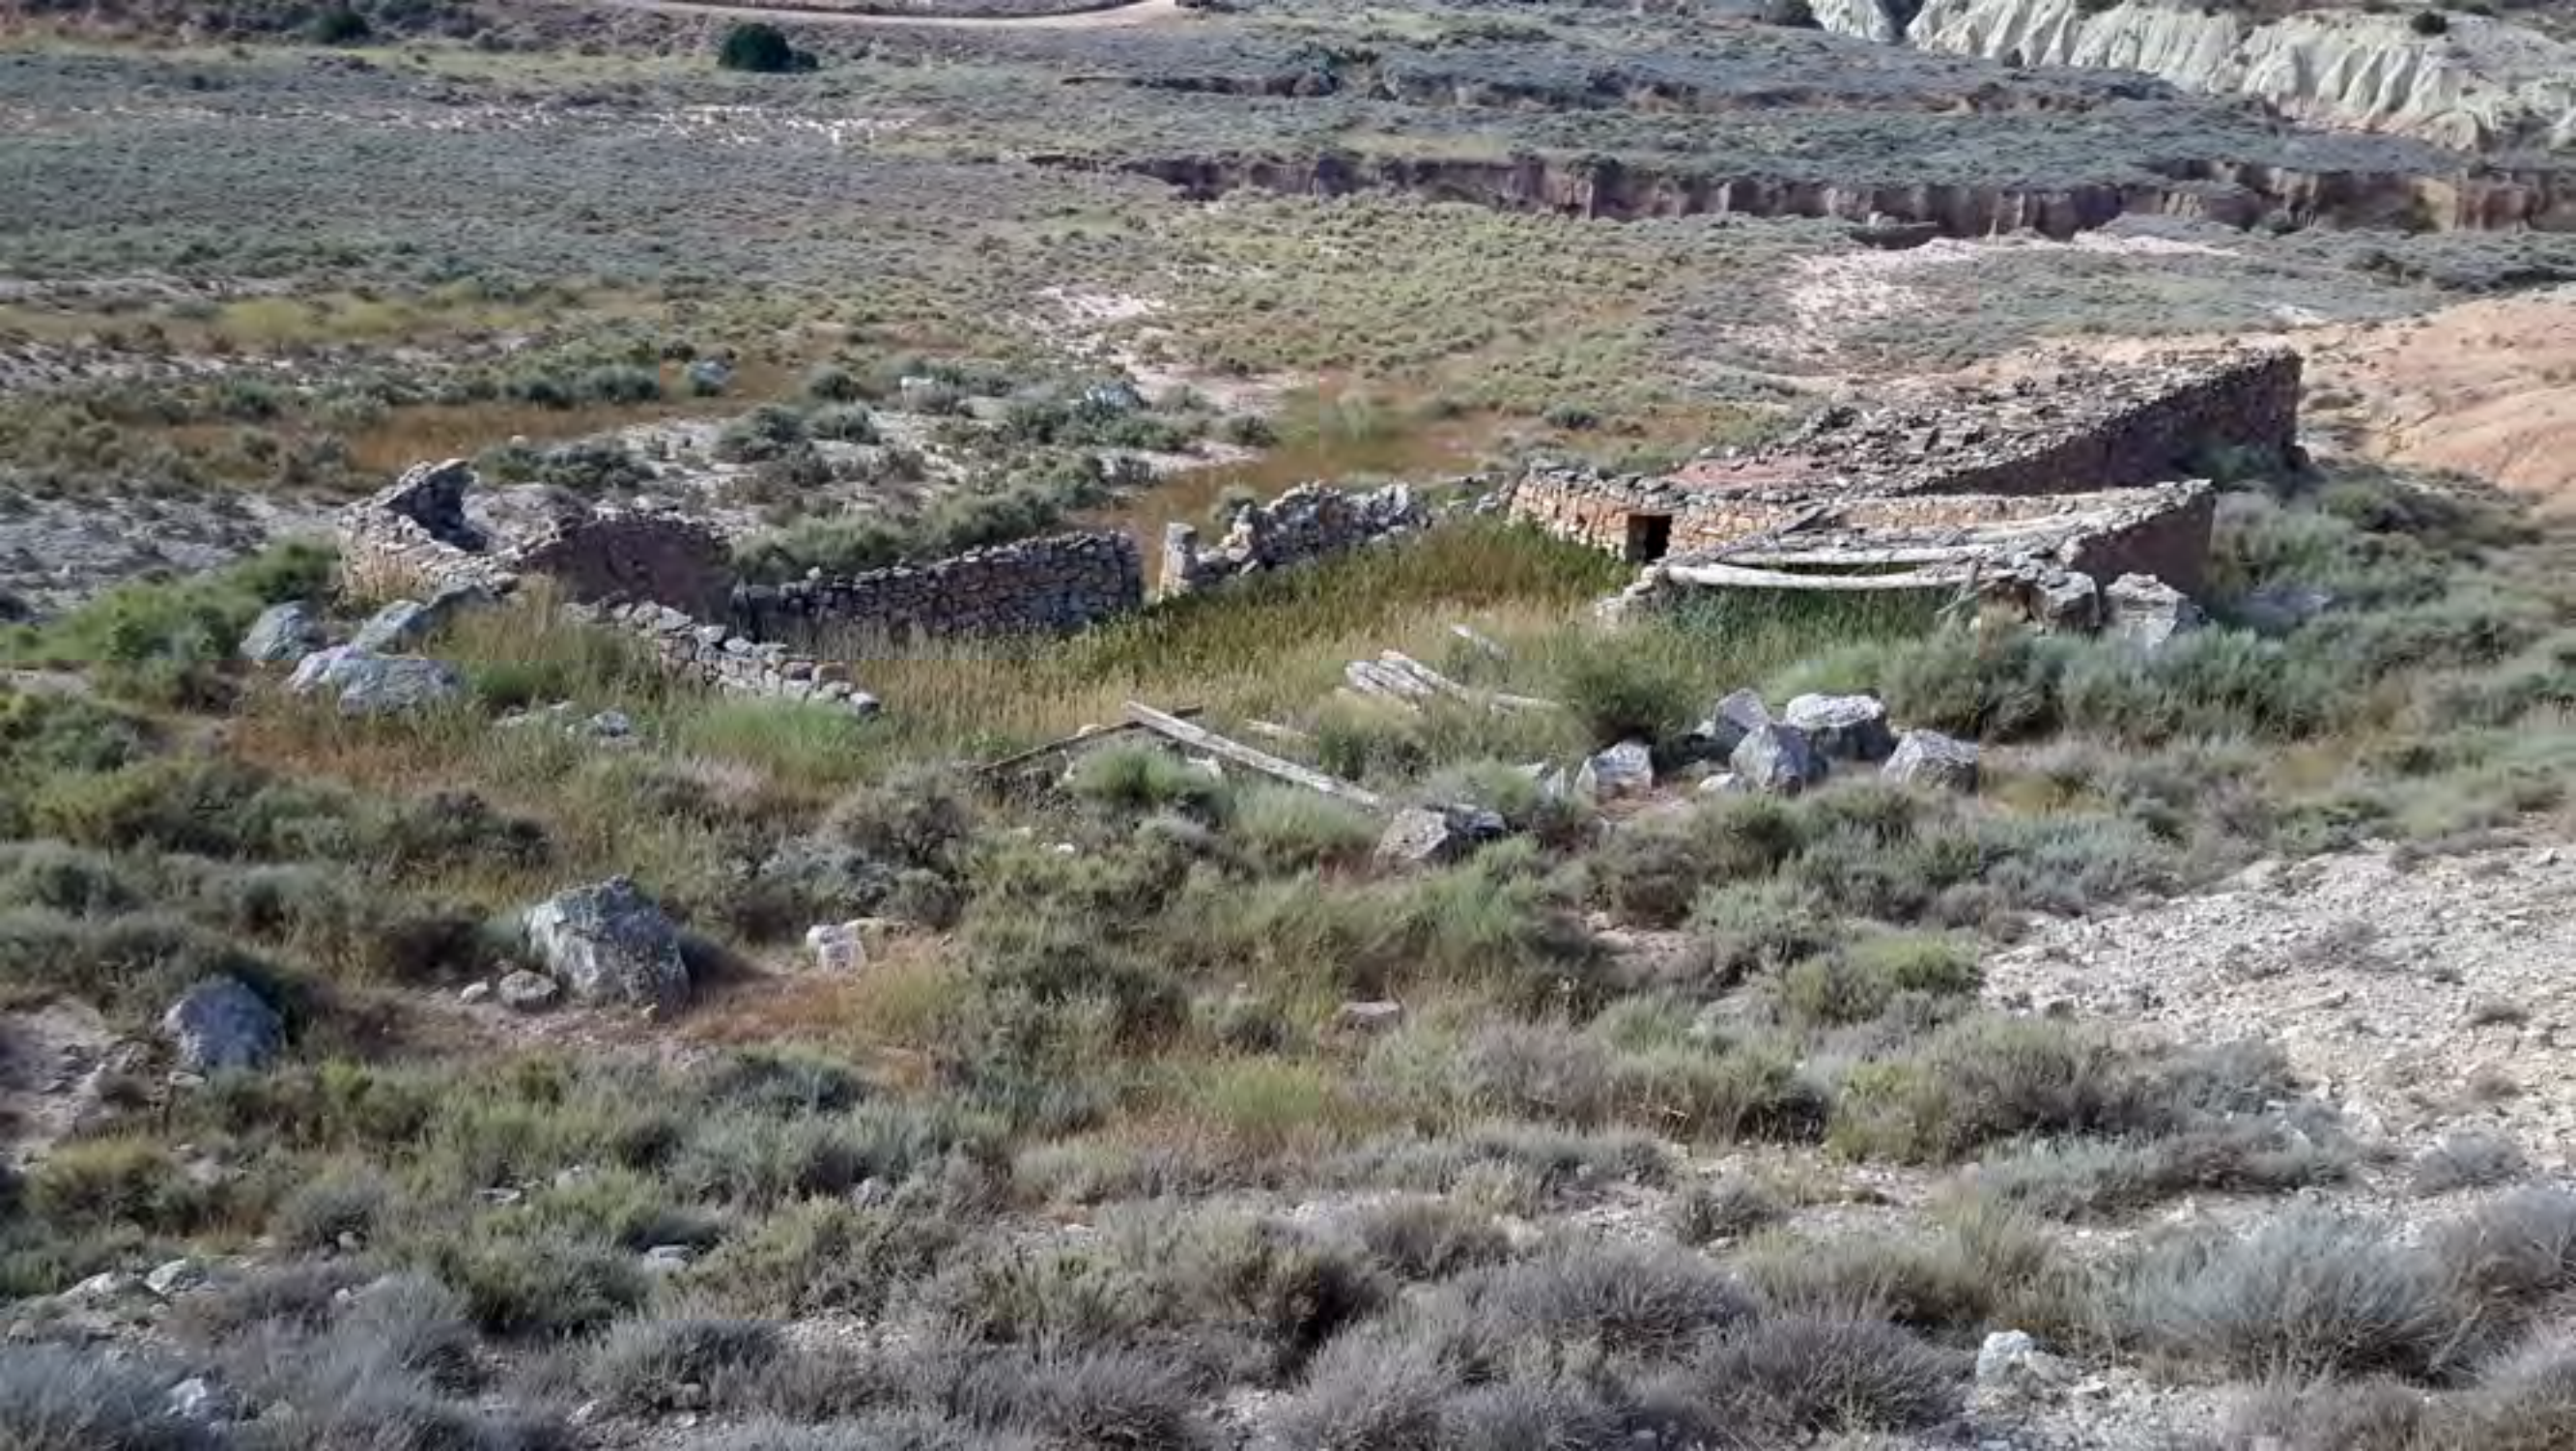
- **¿Fue inspeccionado por TEIR INGENIERÍA en 2011?:** Sí
- **¿Se aprecian obras o mejoras posteriores?:** No, están en mucho peor estado
- **¿Hay cubiertas de uralita?** No **Superficie aproximada:**
- **¿Hay partes de uralita rotas o deterioradas?** No se han encontrado
- **Otras observaciones:** Ambos corrales están en ruina total

**EN CASO DE QUE ESTA INFRAESTRUCTURA FUERA DEMOLIDA, ¿LA UBICACIÓN PODRÍA SER ADECUADA PARA CONSTRUIR UN NUEVO REDIL?** No lo parece; las ruinas siguen teniendo valor etnográfico, aunque el majadal podría ser una ubicación a considerar

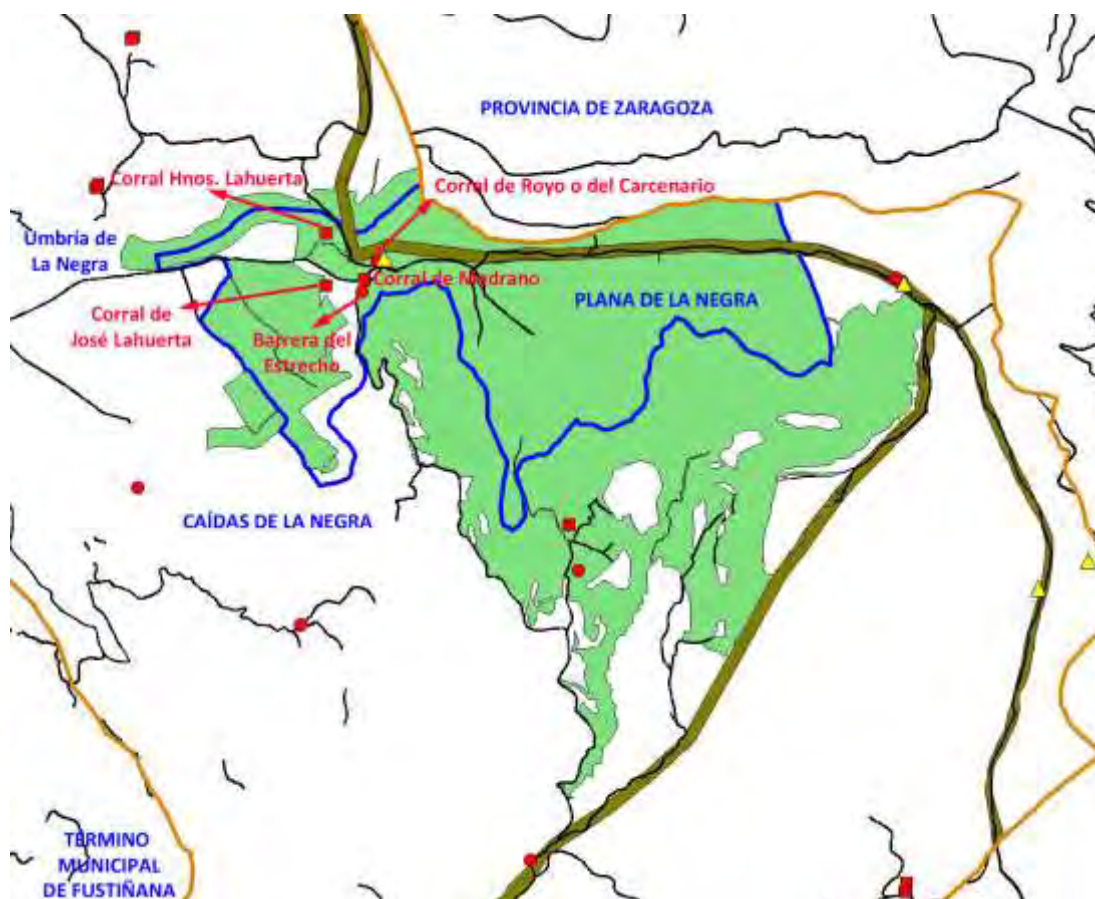
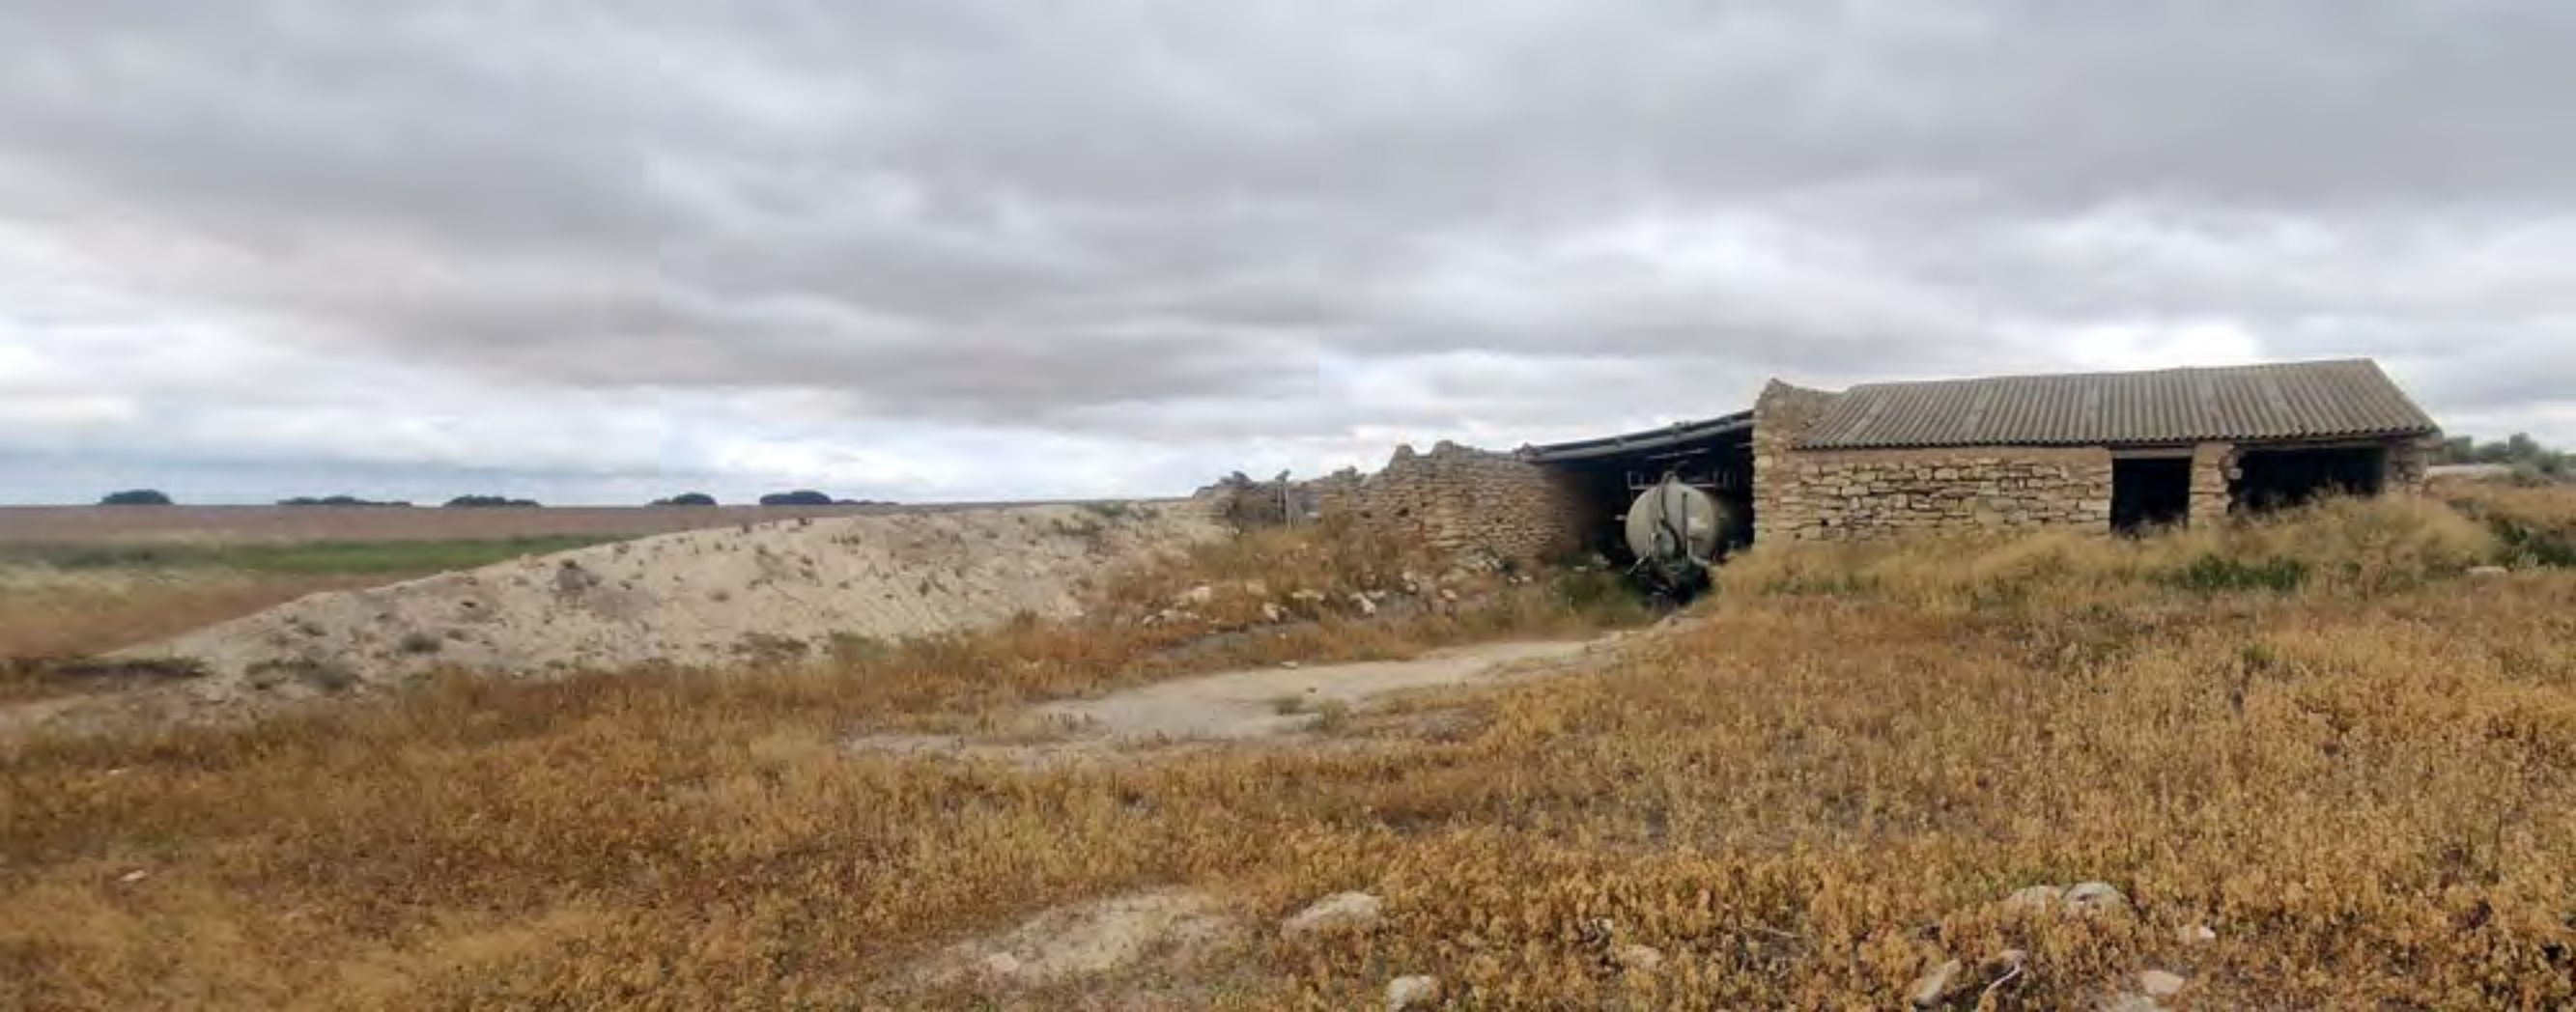
- **¿Fue inspeccionado por TEIR INGENIERÍA en 2011?:** Sí
- **¿Se aprecian obras o mejoras posteriores?:** No, está en mucho peor estado
- **¿Hay cubiertas de uralita?** Sí      **Superficie aproximada:** Unos 160 m<sup>2</sup>
- **¿Hay partes de uralita rotas o deterioradas?** Alguna placa se está rompiendo, pero no se han visto trozos sueltos por el suelo
- **Otras observaciones:** No queda rastro del serenado; el “almacén” de la parte izquierda se está usando como garaje de la cisterna anti-incendios de la Comunidad durante la temporada de mayor riesgo de incendios

**8º.- OTROS COMENTARIOS:** No cabe duda de que El Estrecho es uno de los parajes de Bardenas con especial valor etnográfico por la concentración de edificaciones existente. Incluso hay que poner de relevancia el propio nombre de la cuesta que lo comunica con la Plana de Alfarillo: “cuesta del Villar”. Según la RAE, el término Villar significa “pueblo pequeño”. La Comunidad debería poner en marcha alguna actuación para evitar que se pierdan estos valores.

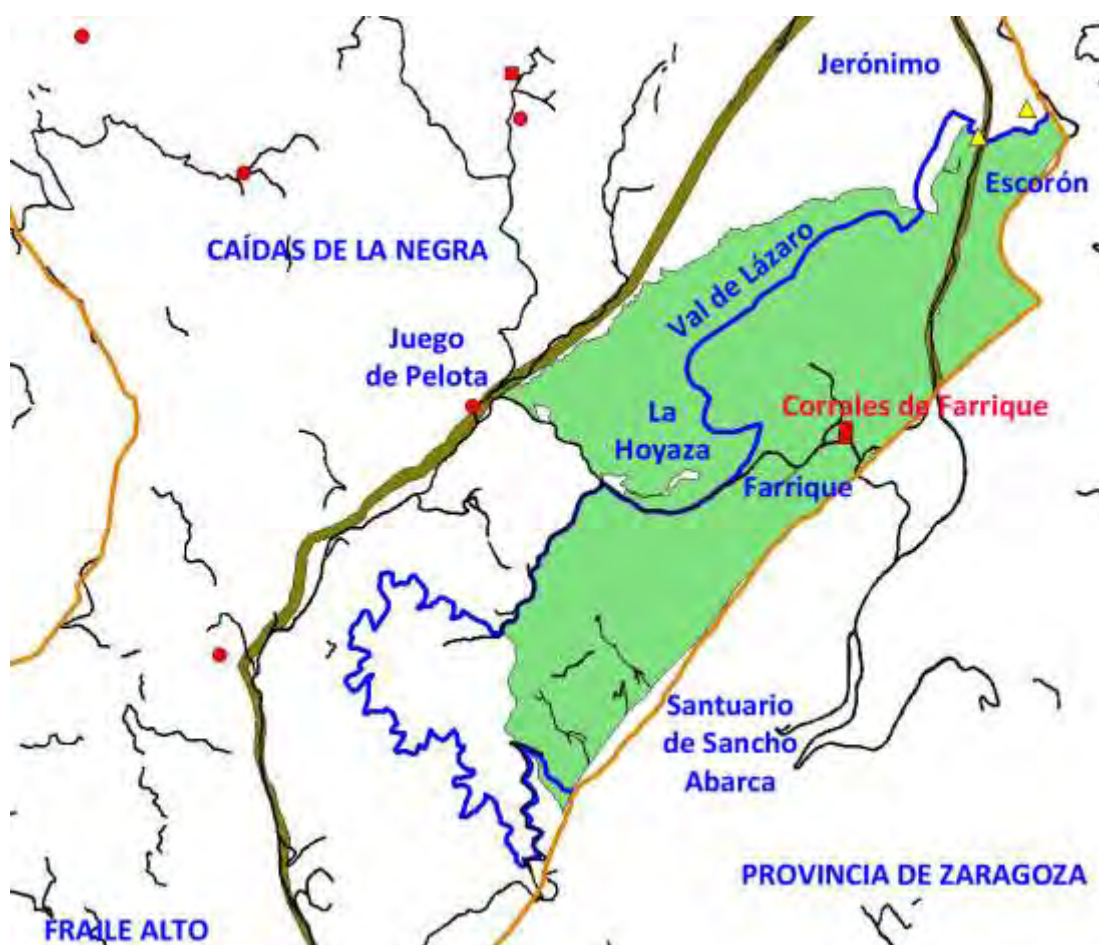
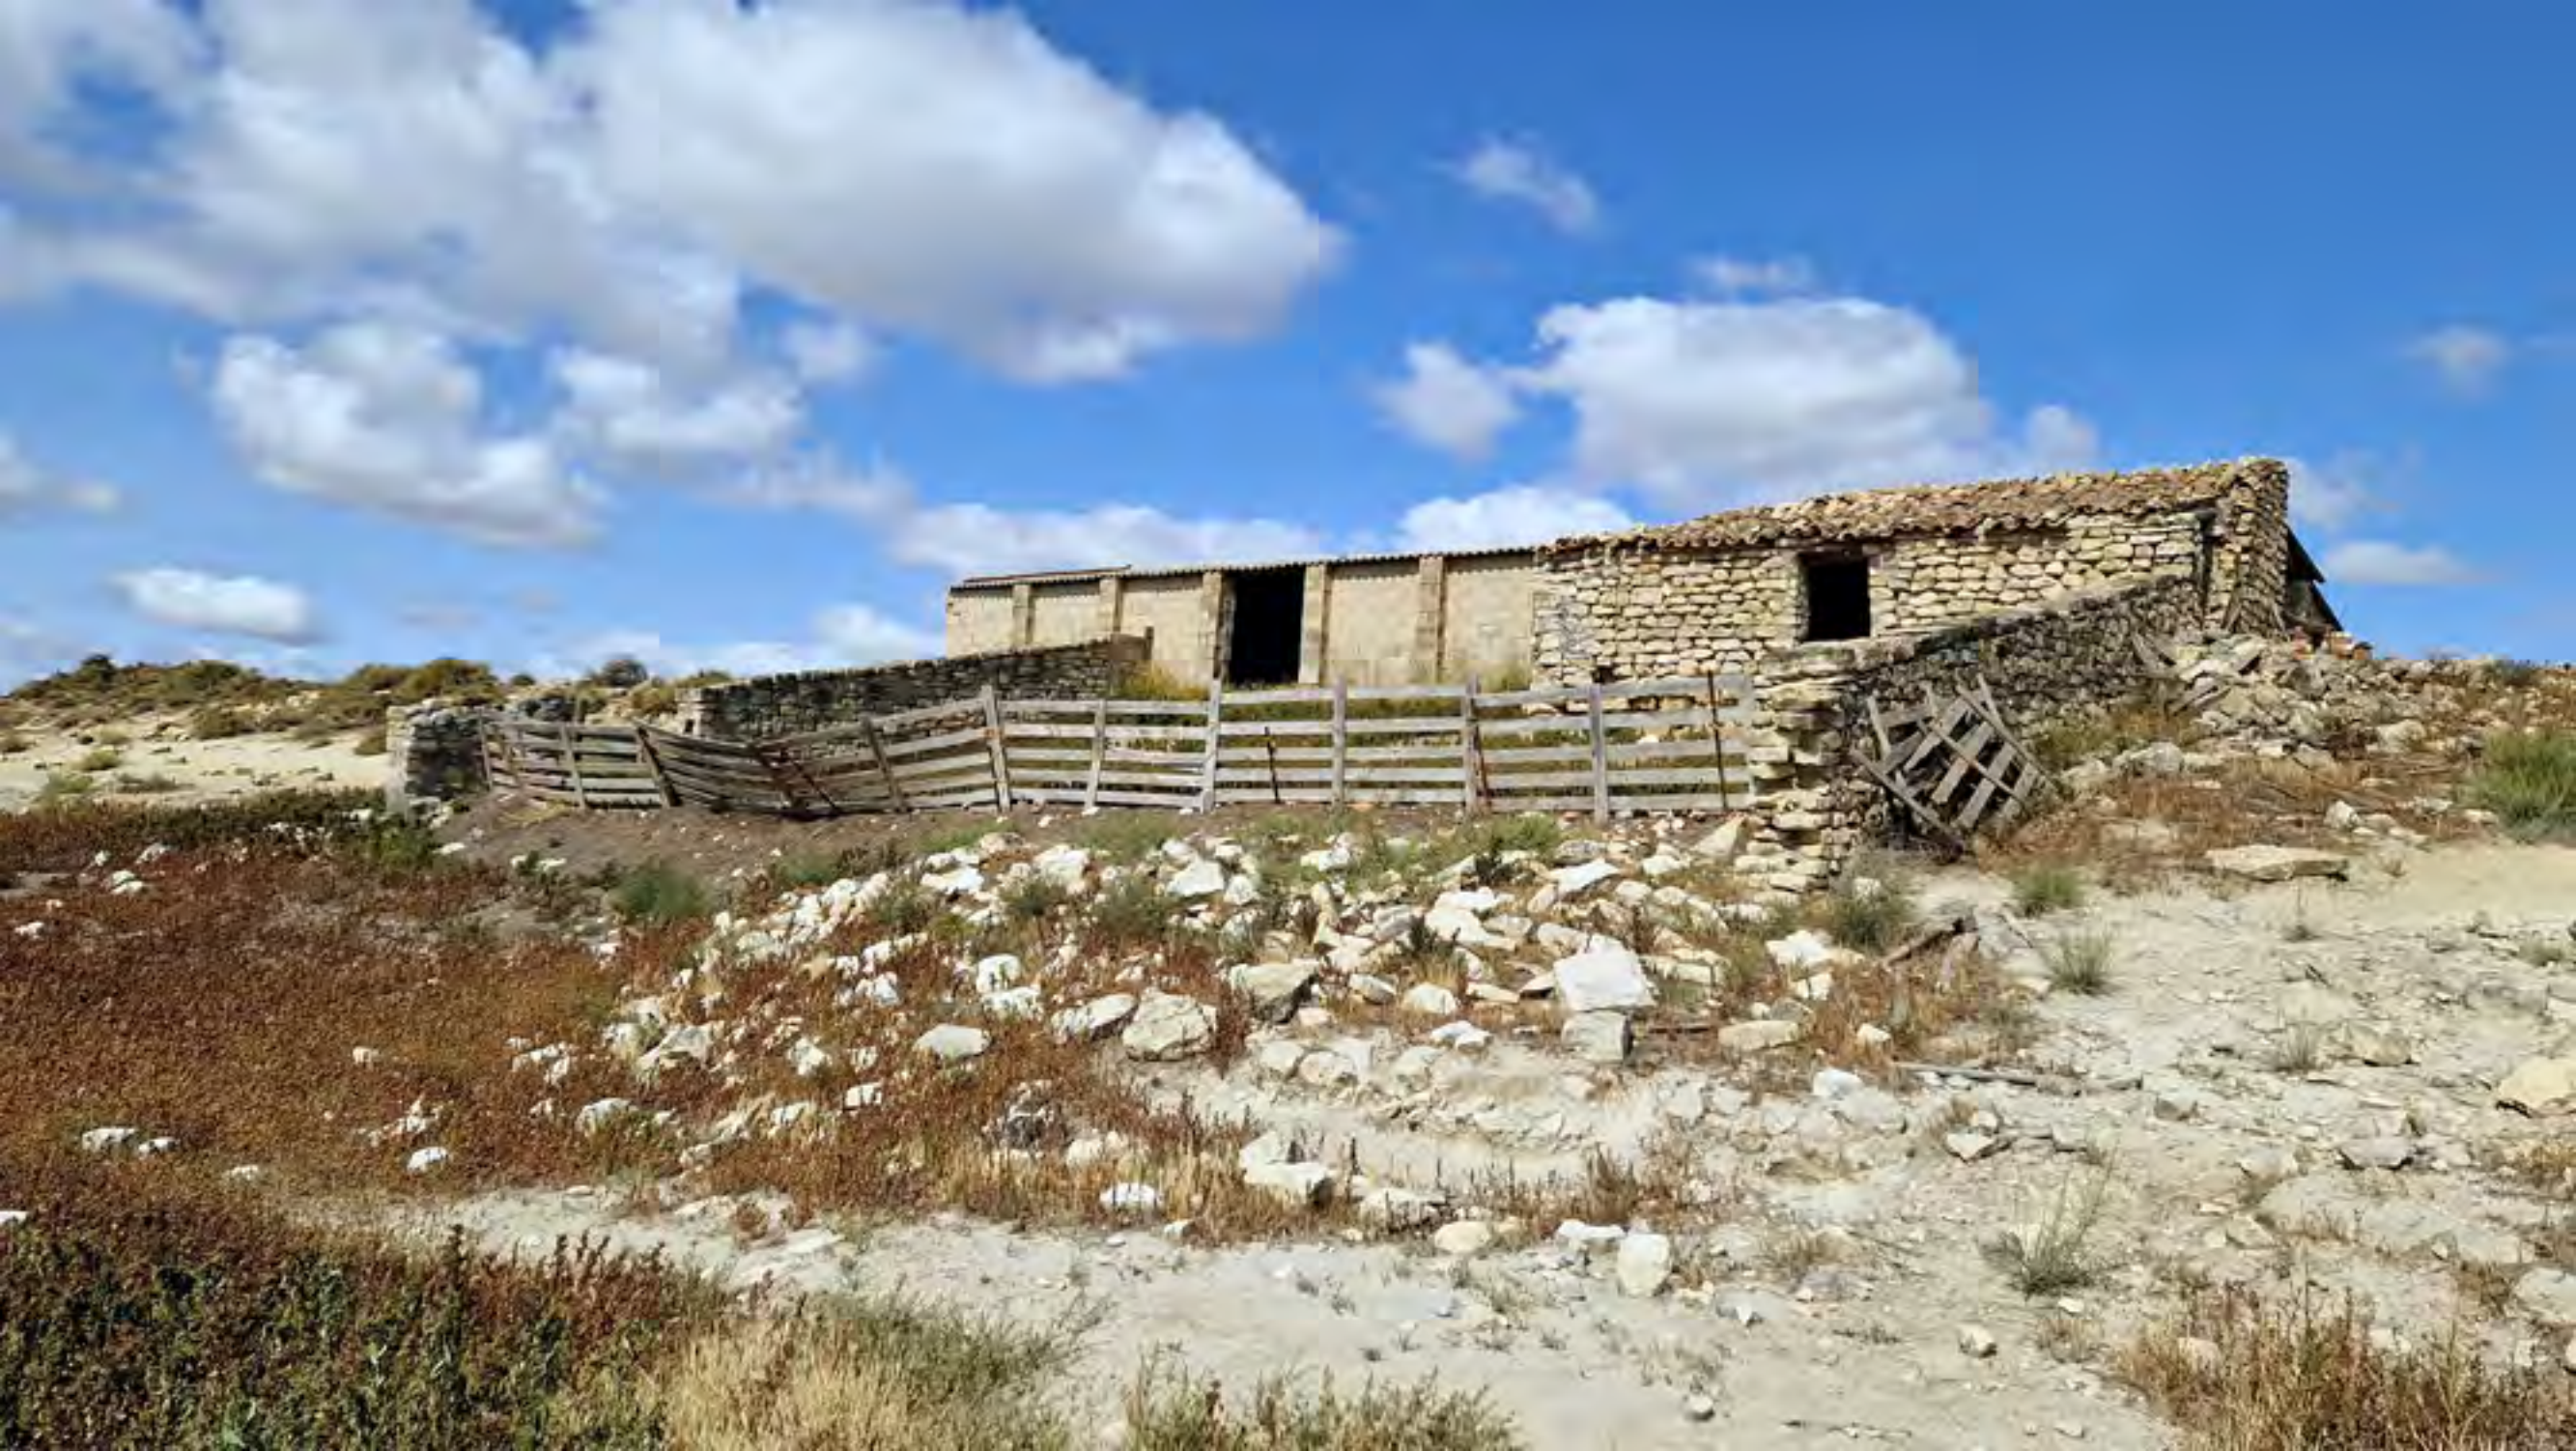
- **¿Fue inspeccionado por TEIR INGENIERÍA en 2011?:** Sí
- **¿Se aprecian obras o mejoras posteriores?:** No, está en mucho peor estado
- **¿Hay cubiertas de uralita?** Sí      **Superficie aproximada:** Unos 180 m<sup>2</sup>
- **¿Hay partes de uralita rotas o deterioradas?** Sí, y muchos trozos en el suelo alrededor de la construcción
- **Otras observaciones:** No tiene cabaña; los muros laterales del serenado están en perfecto estado

Como ya se comentó en las construcciones del Estrecho, el conjunto de construcciones de Farrique constituyen otro "Villar" bardenero que merecería una actuación importante para conservarlo

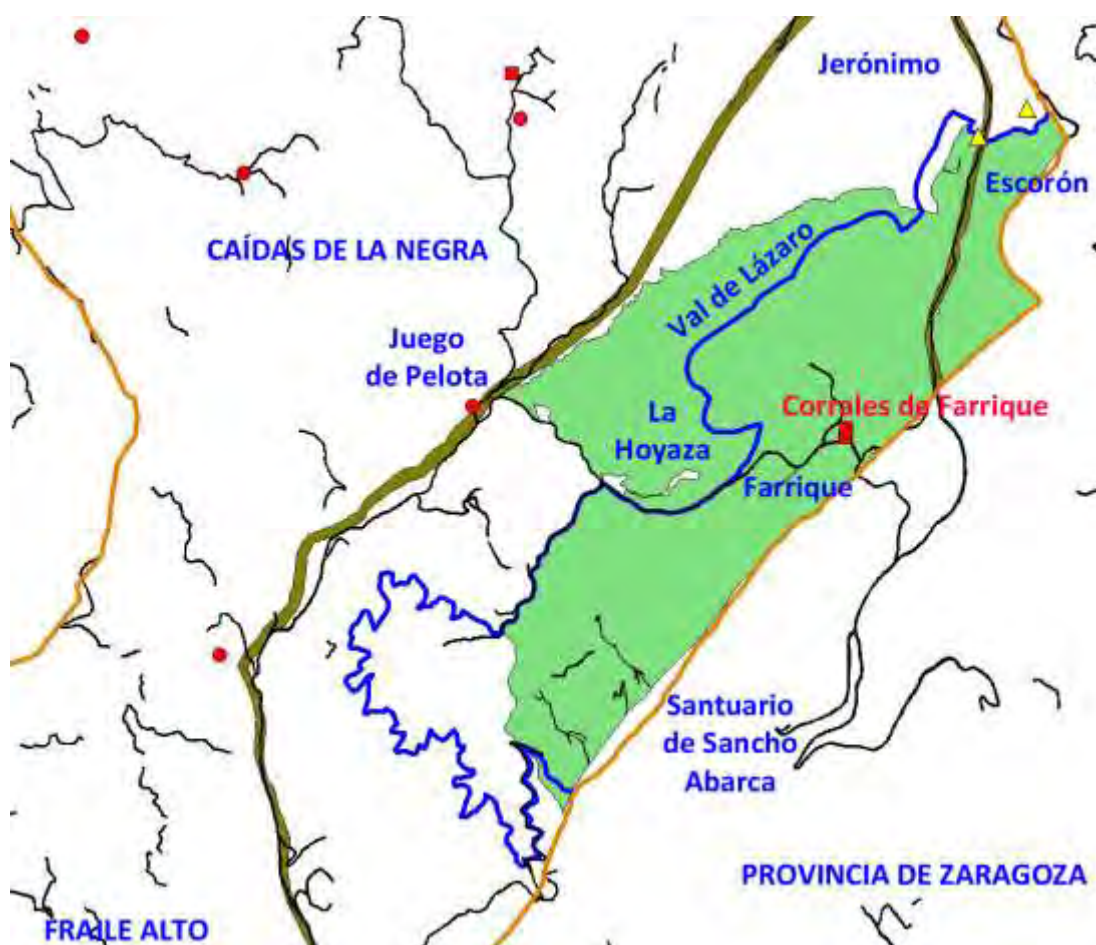
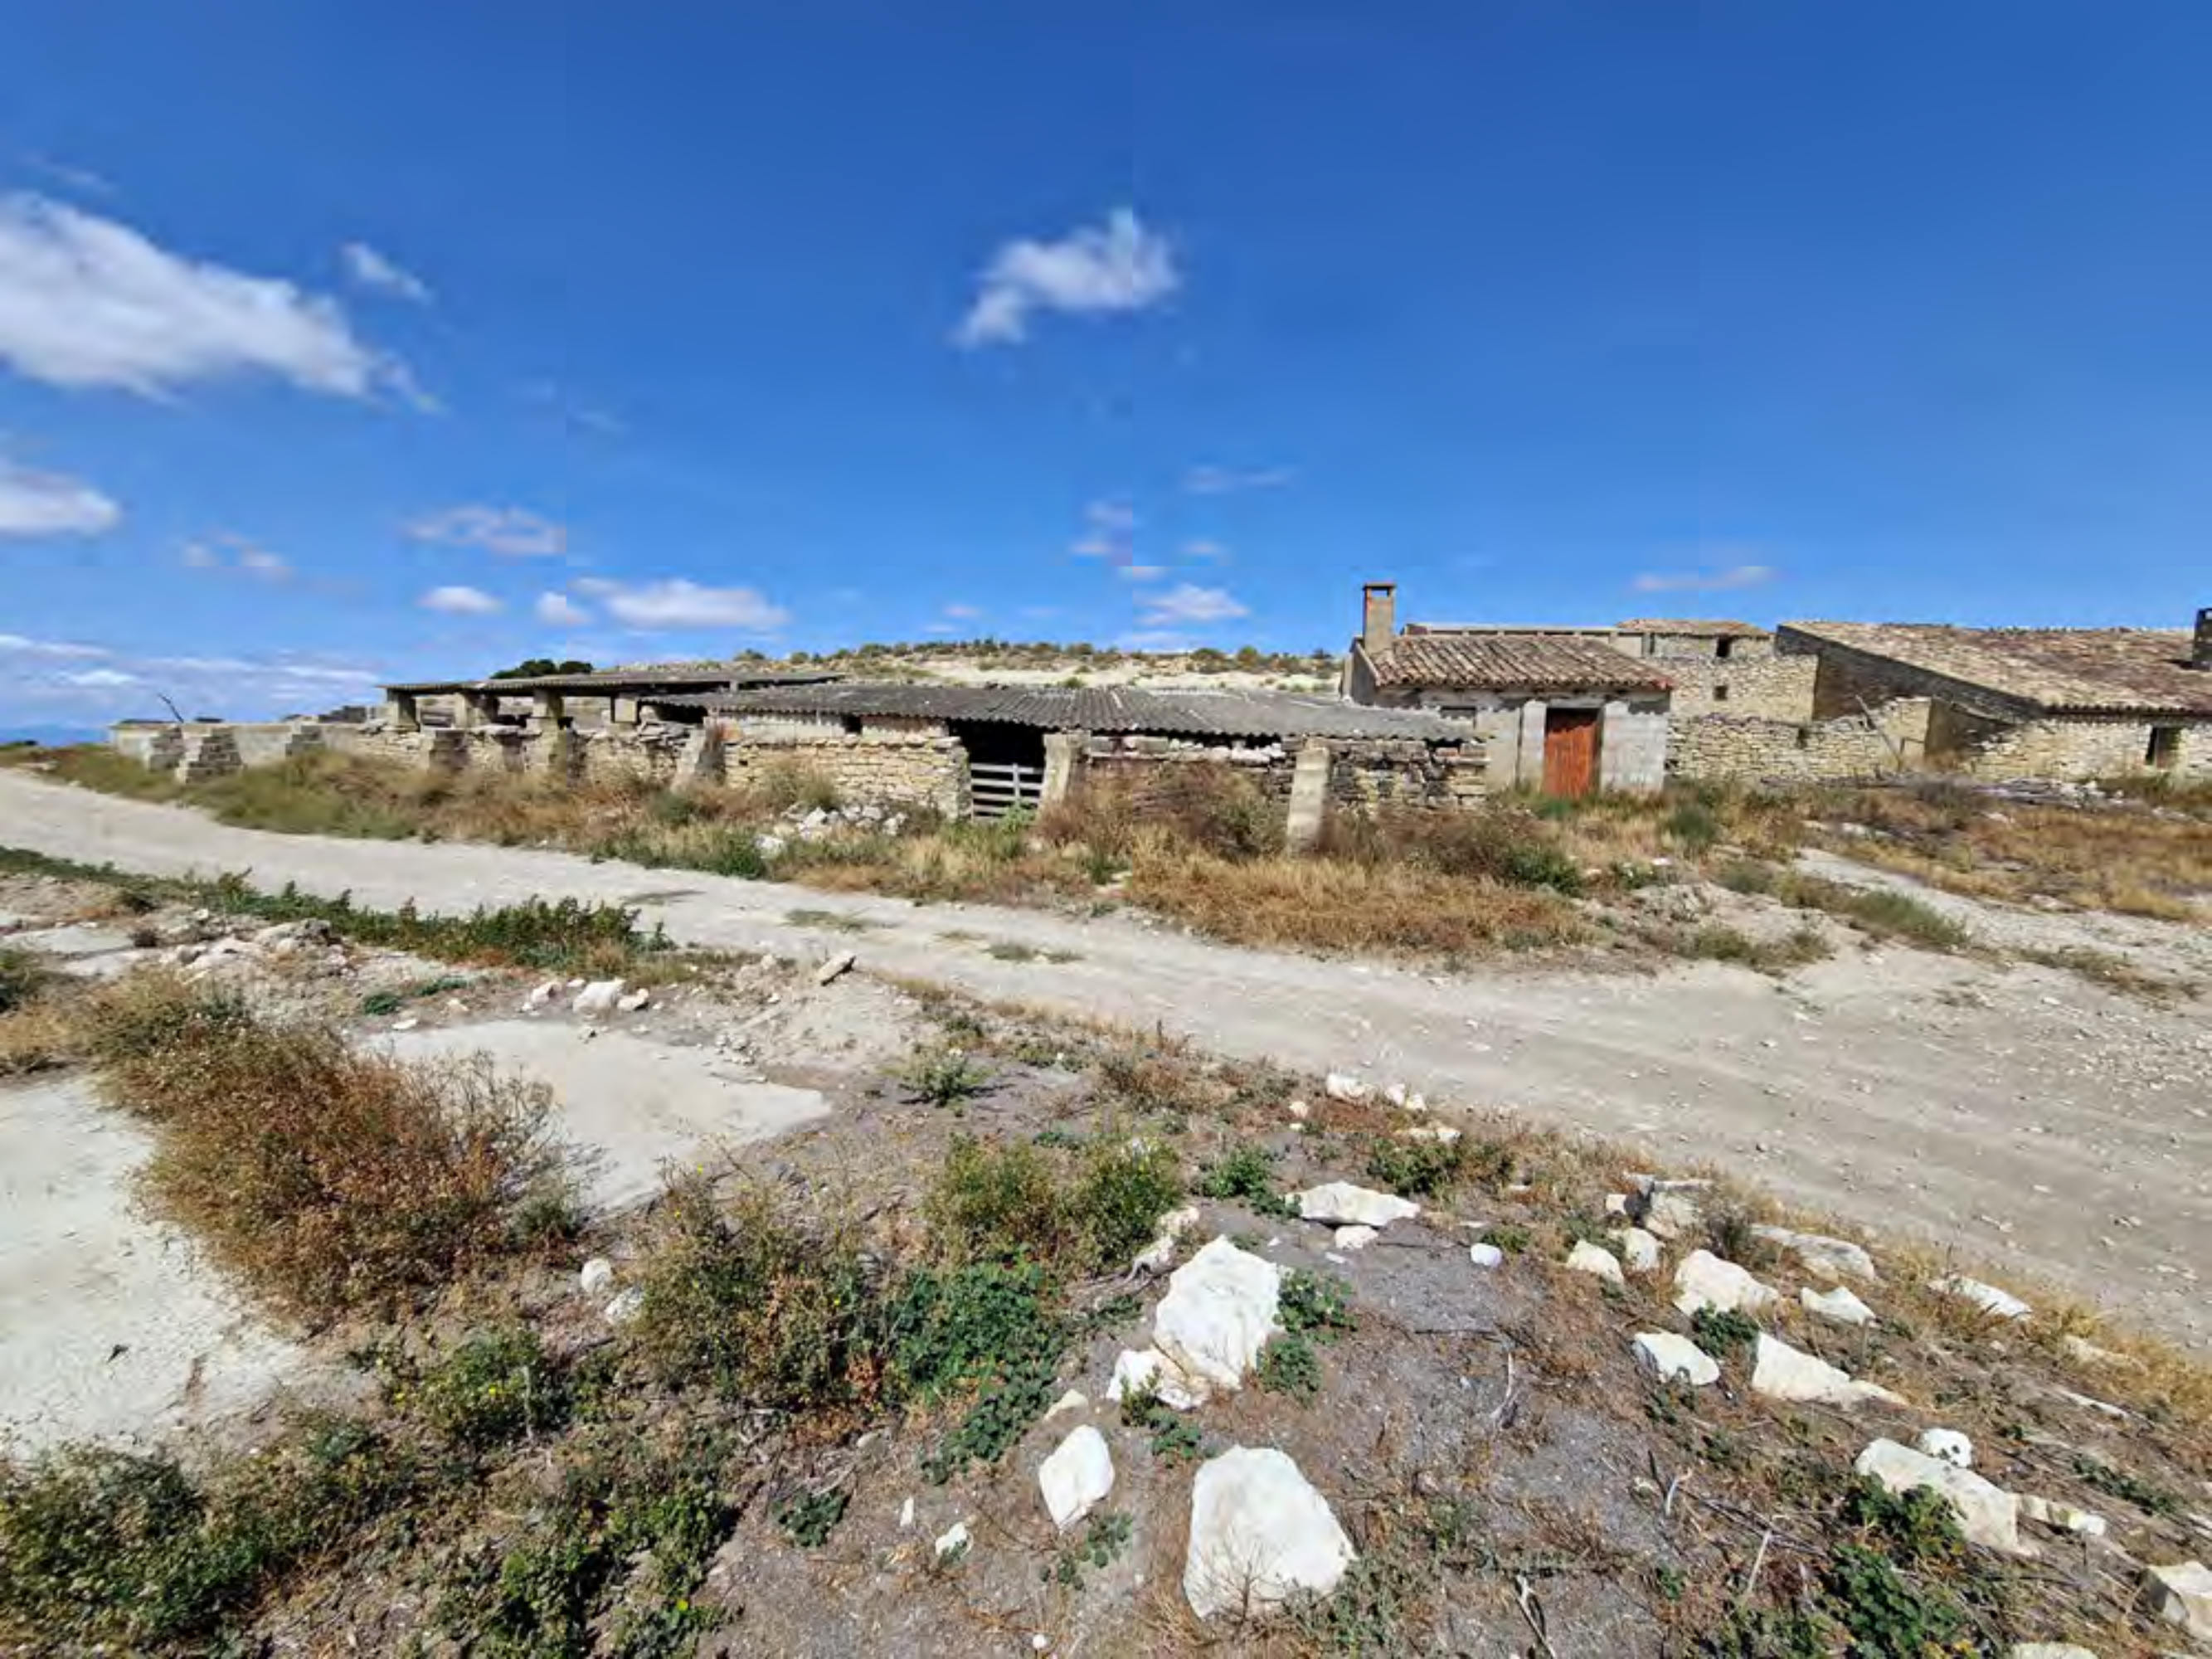
- **¿Fue inspeccionado por TEIR INGENIERÍA en 2011?:** Sí
- **¿Se aprecian obras o mejoras posteriores?:** No, está en mucho peor estado
- **¿Hay cubiertas de uralita?** Sí      **Superficie aproximada:** Unos 225 m<sup>2</sup>
- **¿Hay partes de uralita rotas o deterioradas?** Sí
- **Otras observaciones:** Excepto la cabaña, el resto de la construcción amenaza con venirse abajo en cualquier momento

- **Calidad del paisaje en su entorno:** Muy alta, aunque afeado por los cinco aerogeneradores colocados junto a la muga aragonesa
- **Nivel del impacto de la construcción:** Alto, más por la imagen de degradación que supone que porque resulte muy visible
- **Otras observaciones:**

Como ya se comentó en las construcciones del Estrecho, el conjunto de construcciones de Farrique constituyen otro "Villar" bardenero que merecería una actuación importante para conservarlo

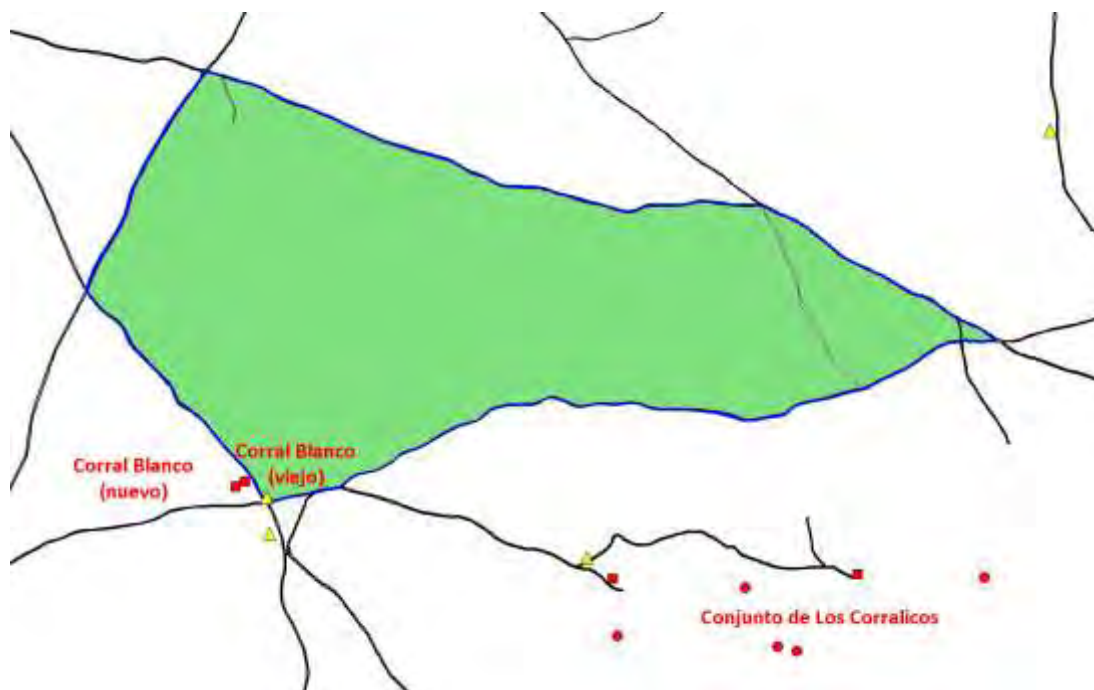
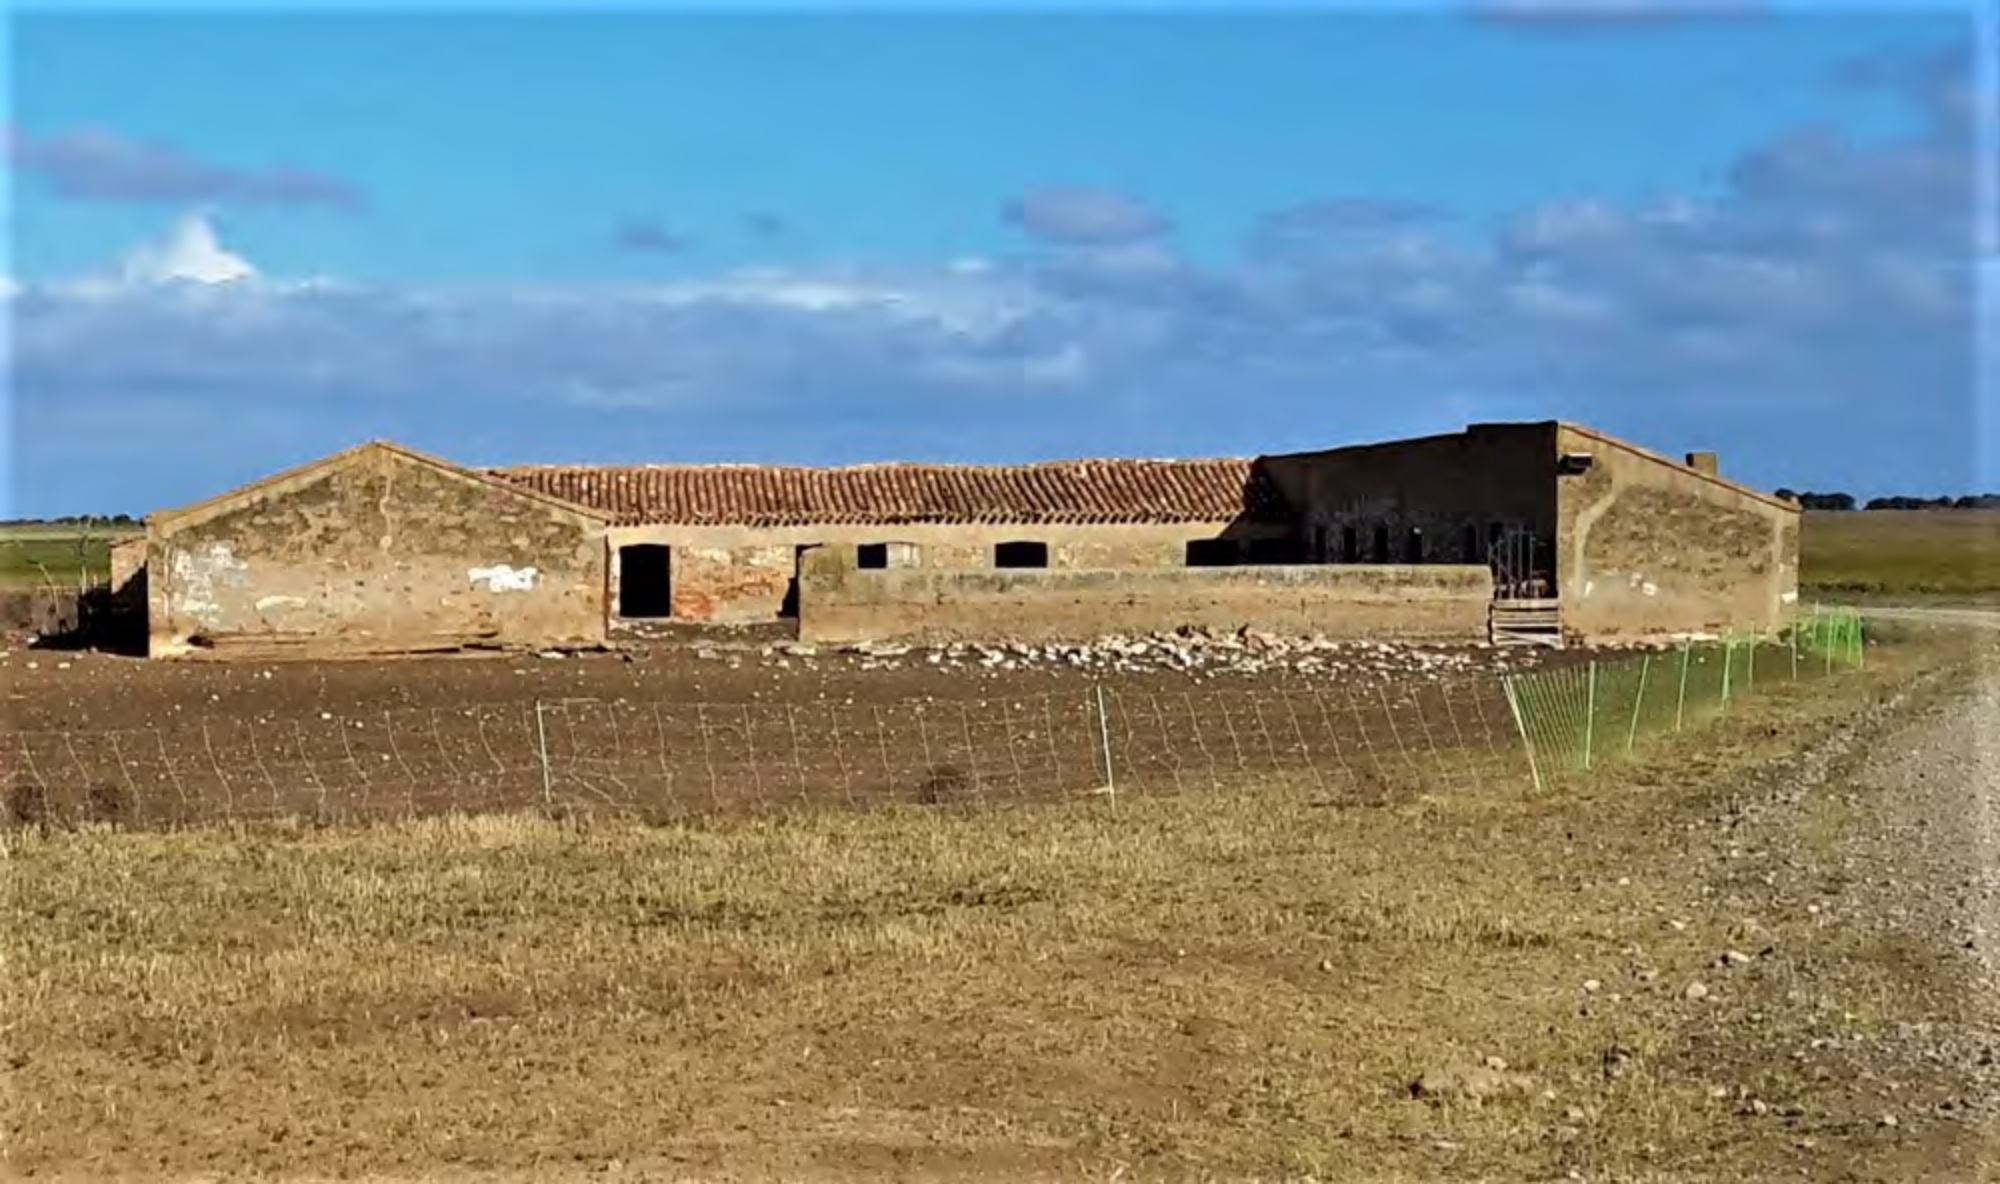
- **¿Fue inspeccionado por TEIR INGENIERÍA en 2011?:** Sí
- **¿Se aprecian obras o mejoras posteriores?:** No
- **¿Hay cubiertas de uralita?** No      **Superficie aproximada:**
- **¿Hay partes de uralita rotas o deterioradas?** No se ve ninguna
- **Otras observaciones:** En el pozo interior existente en una caseta aneja al corral, sólo queda una tapa que lo cierra

**EN CASO DE QUE ESTA INFRAESTRUCTURA FUERA DEMOLIDA, ¿LA UBICACIÓN PODRÍA SER ADECUADA PARA CONSTRUIR UN NUEVO REDIL?** Sí, incluso podría utilizarse el propio cerramiento perimetral del corral si el tejado siguiera derrumbándose. Aunque habría que realizar algunas mejoras y reparaciones
