## **ANEXO IV-1: INSTALACIONES QUE PUEDEN RECUPERARSE PARA CONTINUAR LA ACTIVIDAD GANADERA.**

## FICHA DE REVISIÓN DE APRISCOS DE BARDENAS, PRIMAVERA DE 2023

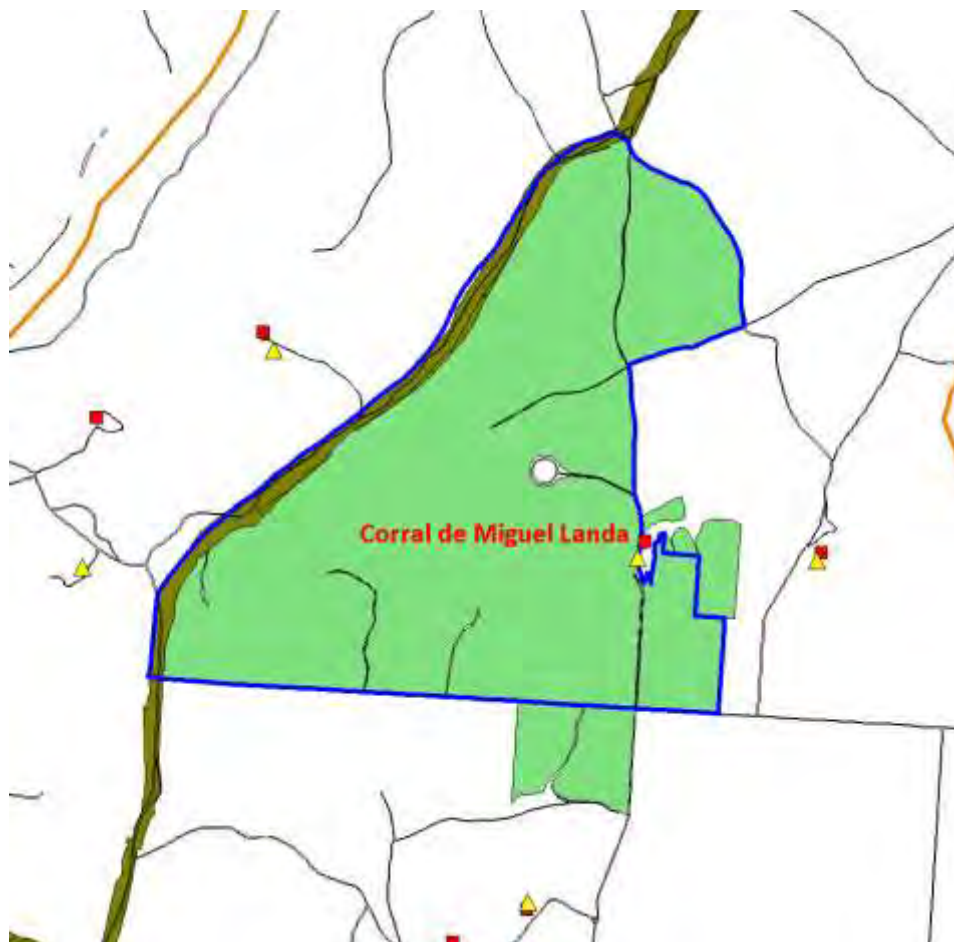
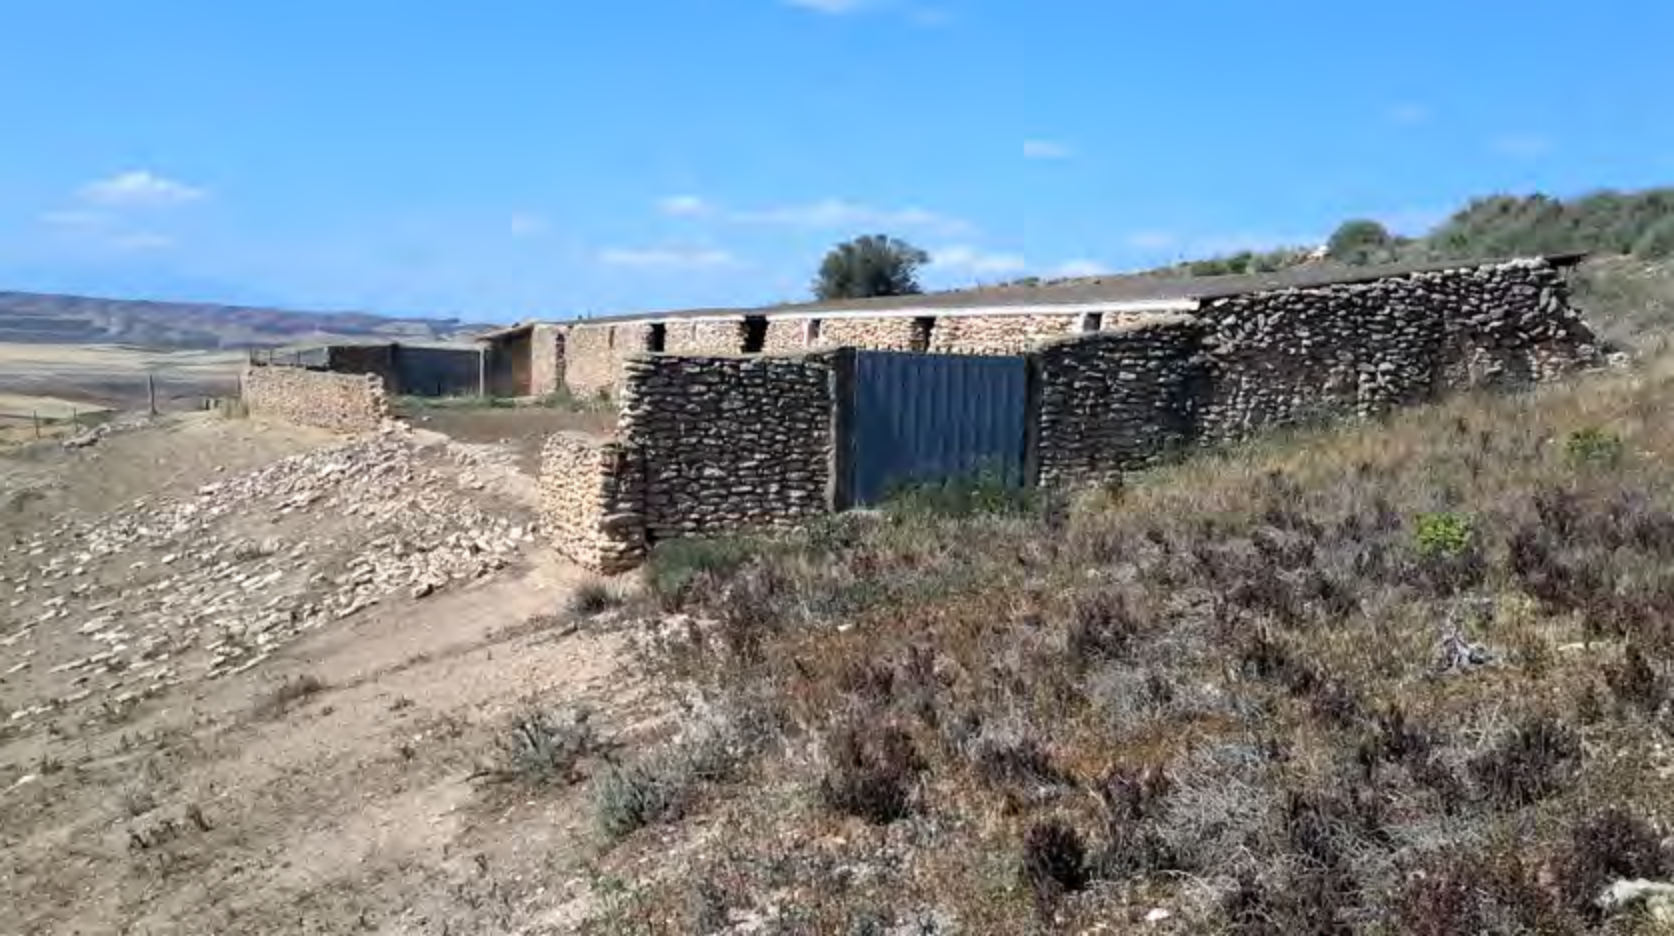
- **¿Fue inspeccionado por TEIR INGENIERÍA en 2011?:** Sí
- **¿Se aprecian obras o mejoras posteriores?:** No, está en mucho peor estado
- **¿Hay cubiertas de uralita?** Sí      **Superficie aproximada:** 300 m<sup>2</sup>
- **¿Hay partes de uralita rotas o deterioradas?** Sí, por el entorno
- **Otras observaciones:** La uralita del tejado tiene muchos agujeros parcheados; parte del serenado derruido y ladera abajo hay un el cercado bastante grande (1.600 m<sup>2</sup>) muy deteriorado

- **¿Revisado por OLCAIRUM en 2010?:** Sí
- **¿Se aprecian modificaciones posteriores?:** Bastante más deterioro
- **¿Hay elementos extraños a retirar?** Sí, bastante, sobre todo junto a la cabaña y por la ladera de abajo
- **Otras observaciones:**

**EN CASO DE QUE ESTA INFRAESTRUCTURA FUERA DEMOLIDA, ¿LA UBICACIÓN PODRÍA SER ADECUADA PARA CONSTRUIR UN NUEVO REDIL?** Sí, podría valorarse reconstruir las tapias caídas con las mismas piedras de tosca y cambiar o incluso eliminar la cubierta. No obstante, la baja altura de la parte trasera supone alto riesgo de entrada de cánidos.
