## **ANEXO VI-2: INSTALACIONES QUE PUEDEN RECUPERARSE PARA CONTINUAR LA ACTIVIDAD GANADERA.**

## FICHA DE REVISIÓN DE APRISCOS DE BARDENAS, PRIMAVERA DE 2023

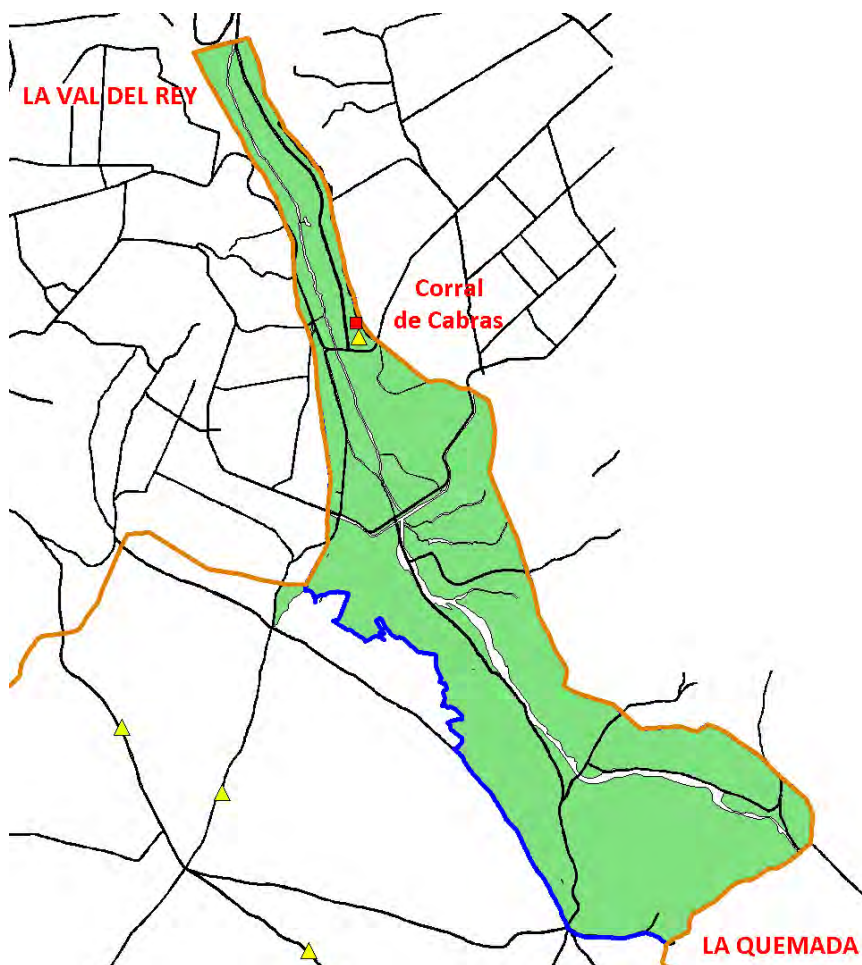
#### **7º.- CROQUIS DEL DISTRITO Y UBICACIÓN DE LA INFRAESTRUCTURA:**

**EN CASO DE QUE ESTA INFRAESTRUCTURA FUERA DEMOLIDA, ¿LA UBICACIÓN PODRÍA SER ADECUADA PARA CONSTRUIR UN NUEVO REDIL?** No, tiene una ubicación muy elevada (muy expuesta a clima adverso) y demasiado visible (alto impacto visual)

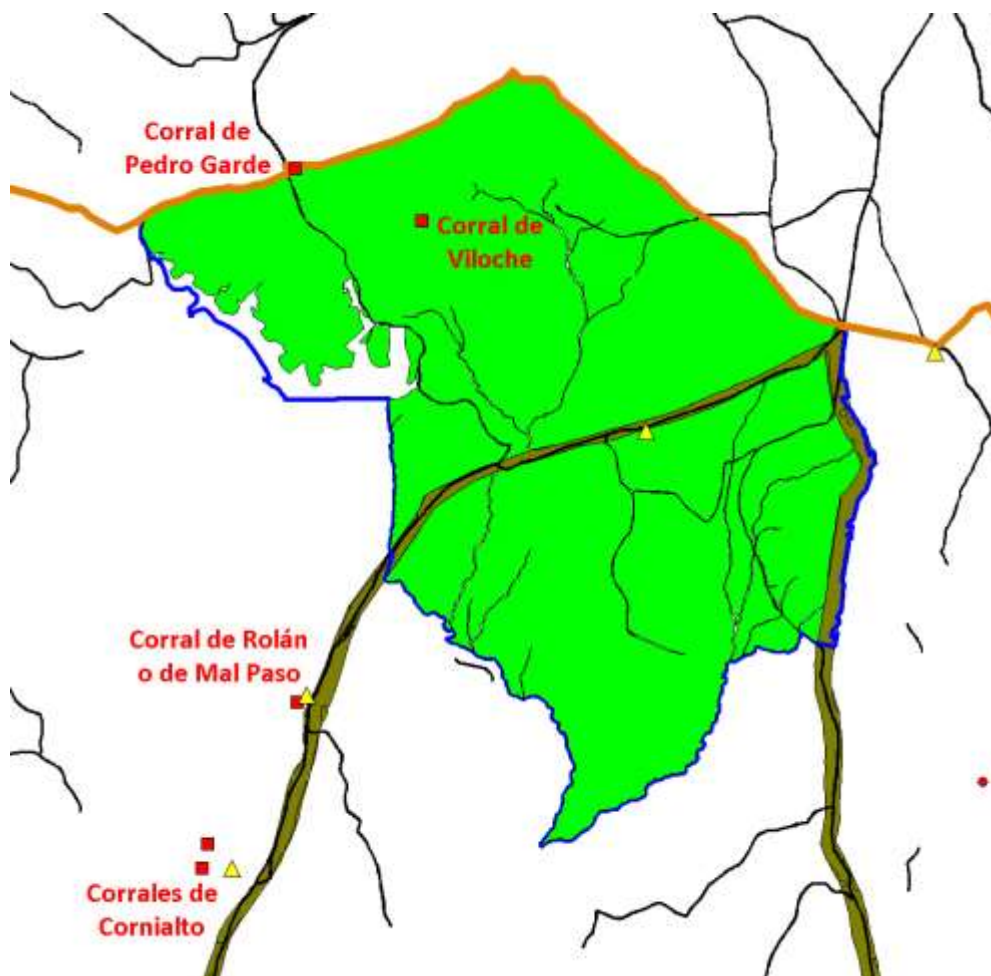
#### **7º.- CROQUIS DEL DISTRITO Y UBICACIÓN DE LA INFRAESTRUCTURA:**

**EN CASO DE QUE ESTA INFRAESTRUCTURA FUERA DEMOLIDA, ¿LA UBICACIÓN PODRÍA SER ADECUADA PARA CONSTRUIR UN NUEVO REDIL?** No

La explotación que tiene adjudicado este distrito, también ha sido autorizada a utilizar el corral de Santiago Roldán o de Mal Paso, aunque se encuentra fuera de los límites de ese distrito, accede por la cañada

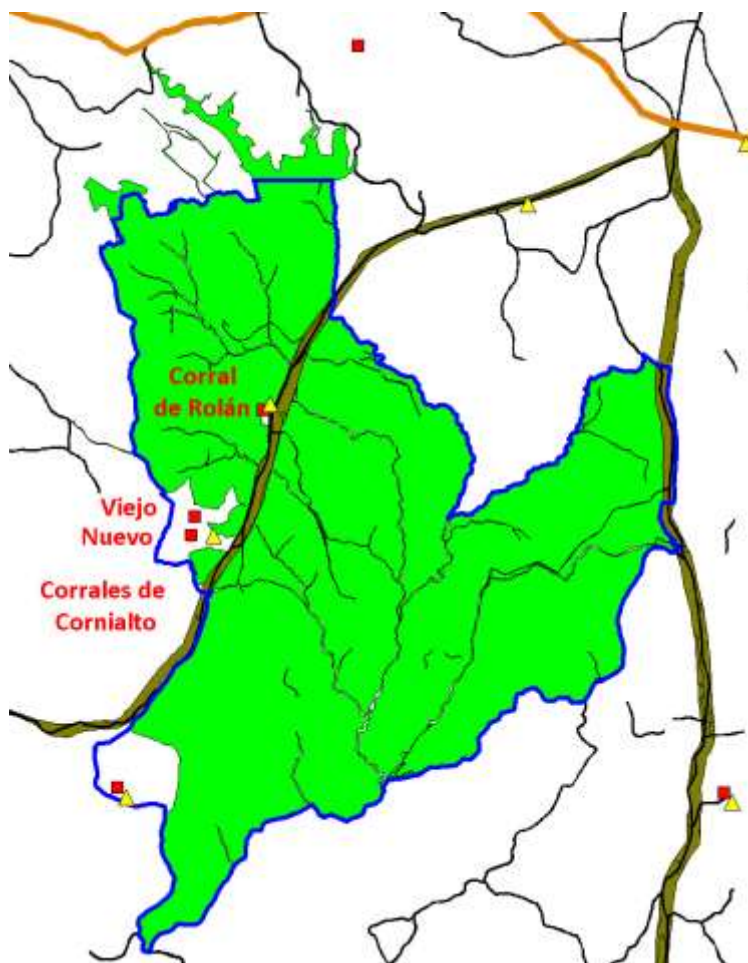
#### **7º.- CROQUIS DEL DISTRITO Y UBICACIÓN DE LA INFRAESTRUCTURA:**

**EN CASO DE QUE ESTA INFRAESTRUCTURA FUERA DEMOLIDA, ¿LA UBICACIÓN PODRÍA SER ADECUADA PARA CONSTRUIR UN NUEVO REDIL?** No será necesario

En este distrito hay otro corral casi idéntico, el de Santiago Rolán o de Mal Paso, pero el uso de éste se ha autorizado al ganadero del vecino Distrito nº 8, que accede por la vía pecuaria existente

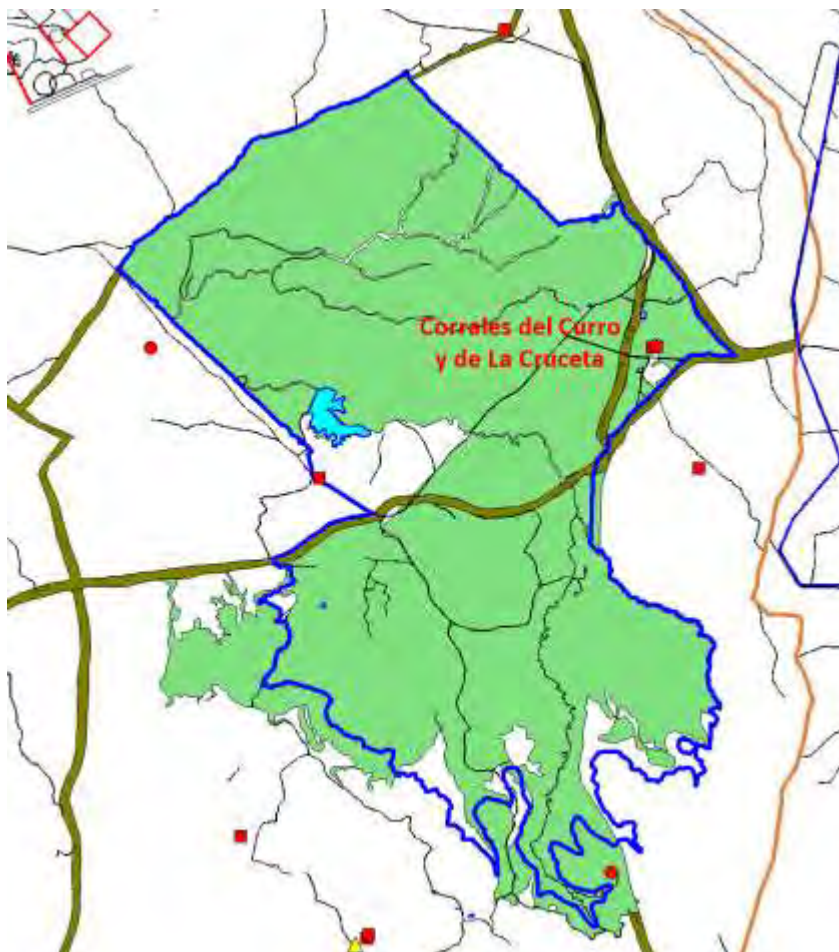
**7º.- CROQUIS DEL DISTRITO Y UBICACIÓN DE LA INFRAESTRUCTURA:**

EN CASO DE QUE ESTA INFRAESTRUCTURA FUERA DEMOLIDA, ¿LA UBICACIÓN PODRÍA SER ADECUADA PARA CONSTRUIR UN NUEVO REDIL? Sí

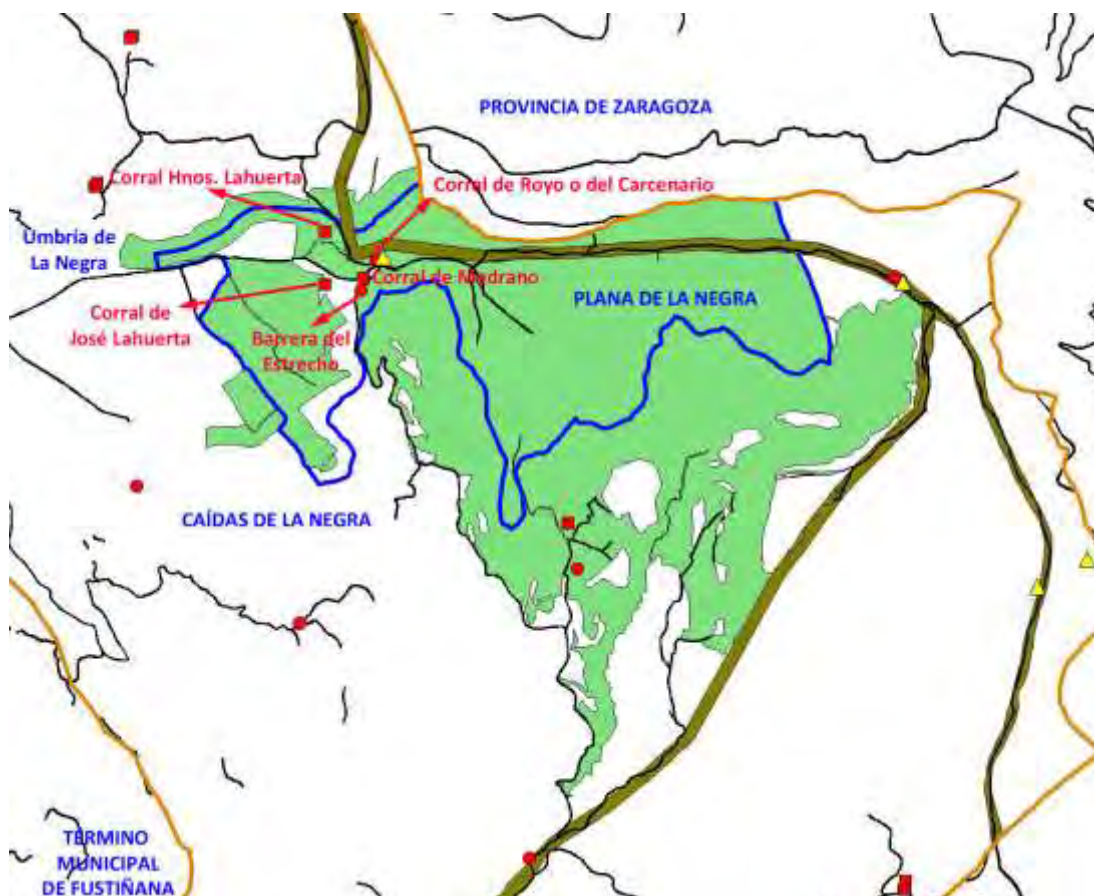
### **7º.- CROQUIS DEL DISTRITO Y UBICACIÓN DE LA INFRAESTRUCTURA:**

**EN CASO DE QUE ESTA INFRAESTRUCTURA FUERA DEMOLIDA, ¿LA UBICACIÓN PODRÍA SER ADECUADA PARA CONSTRUIR UN NUEVO REDIL?** No

**8º.- OTROS COMENTARIOS:** Ya se ha comentado en las fichas de otras construcciones próximas, que El Estrecho merecería una actuación de índole etnográfica para evitar que se pierda este testigo de la actividad humana en el pasado. Este corral es una excepción, al tratarse de una obra reciente que choca con la arquitectura tradicional y sobre todo con el espectacular paisaje de la zona. Deberían estudiarse muy bien las posibilidades de que este corral pudiera integrarse satisfactoriamente en ese entorno y, de no ser posible, quizás debería ser eliminado.

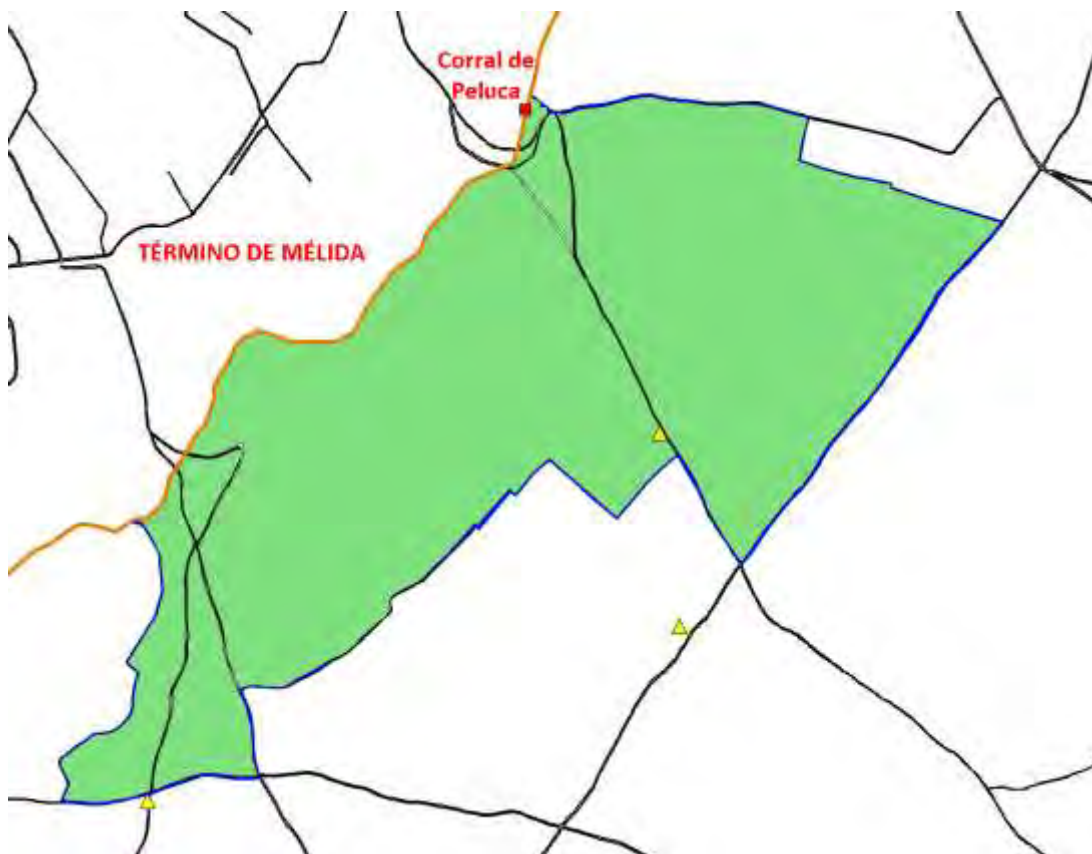
#### **7º.- CROQUIS DEL DISTRITO Y UBICACIÓN DE LA INFRAESTRUCTURA:**

**EN CASO DE QUE ESTA INFRAESTRUCTURA FUERA DEMOLIDA, ¿LA UBICACIÓN PODRÍA SER ADECUADA PARA CONSTRUIR UN NUEVO REDIL?** No, porque para instalar el abrevadero se liberó del cultivo la parcela 690/10/78, de 9.646 m<sup>2</sup>, que sería suficiente para construir una nueva barrera

**8º.- OTROS COMENTARIOS:** Hay depósitos para almacenar agua a partir de una elevación desde el canal y tuberías por el corral, además de instalación eléctrica e incluso extintores. Por todo ello sorprende mucho la muy escasa actividad ganadera que parece desarrollarse en este corral.

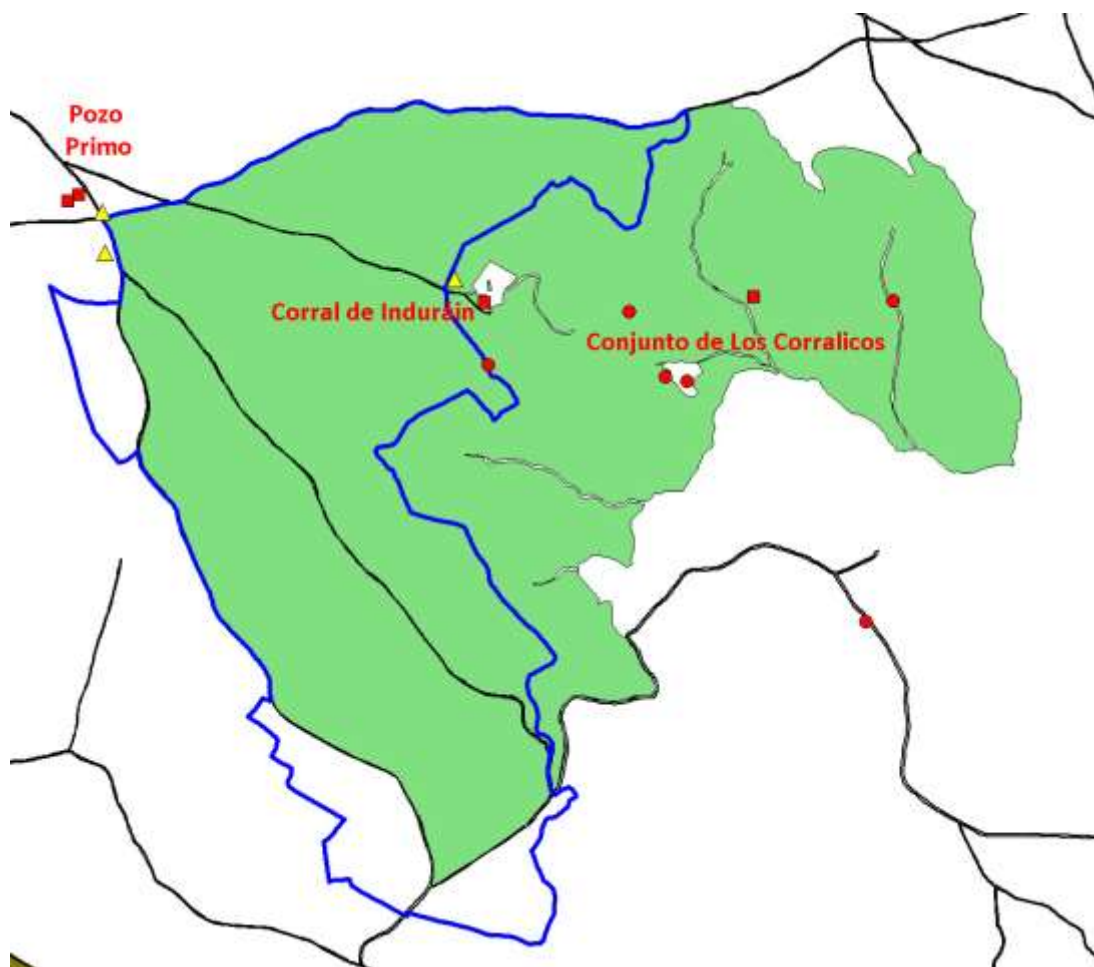
#### **7º.- CROQUIS DEL DISTRITO Y UBICACIÓN DE LA INFRAESTRUCTURA:**

**EN CASO DE QUE ESTA INFRAESTRUCTURA FUERA DEMOLIDA, ¿LA UBICACIÓN PODRÍA SER ADECUADA PARA CONSTRUIR UN NUEVO REDIL?** Sí; de hecho, está a pocos metros de varias ubicaciones históricas de rediles con interés etnográfico

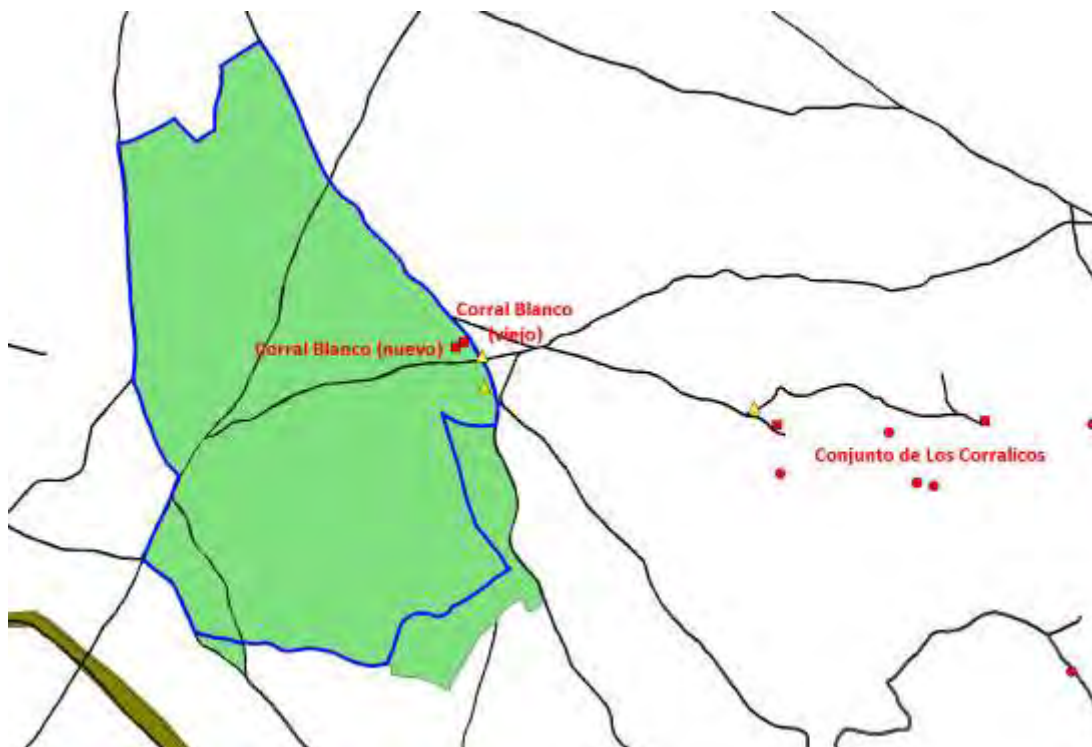
#### **7º.- CROQUIS DEL DISTRITO Y UBICACIÓN DE LA INFRAESTRUCTURA:**

**EN CASO DE QUE ESTA INFRAESTRUCTURA FUERA DEMOLIDA, ¿LA UBICACIÓN PODRÍA SER ADECUADA PARA CONSTRUIR UN NUEVO REDIL?** Sí, aunque tanto ese redil como el abrevadero quedarían en el borde del distrito, poco centrados en el mismo

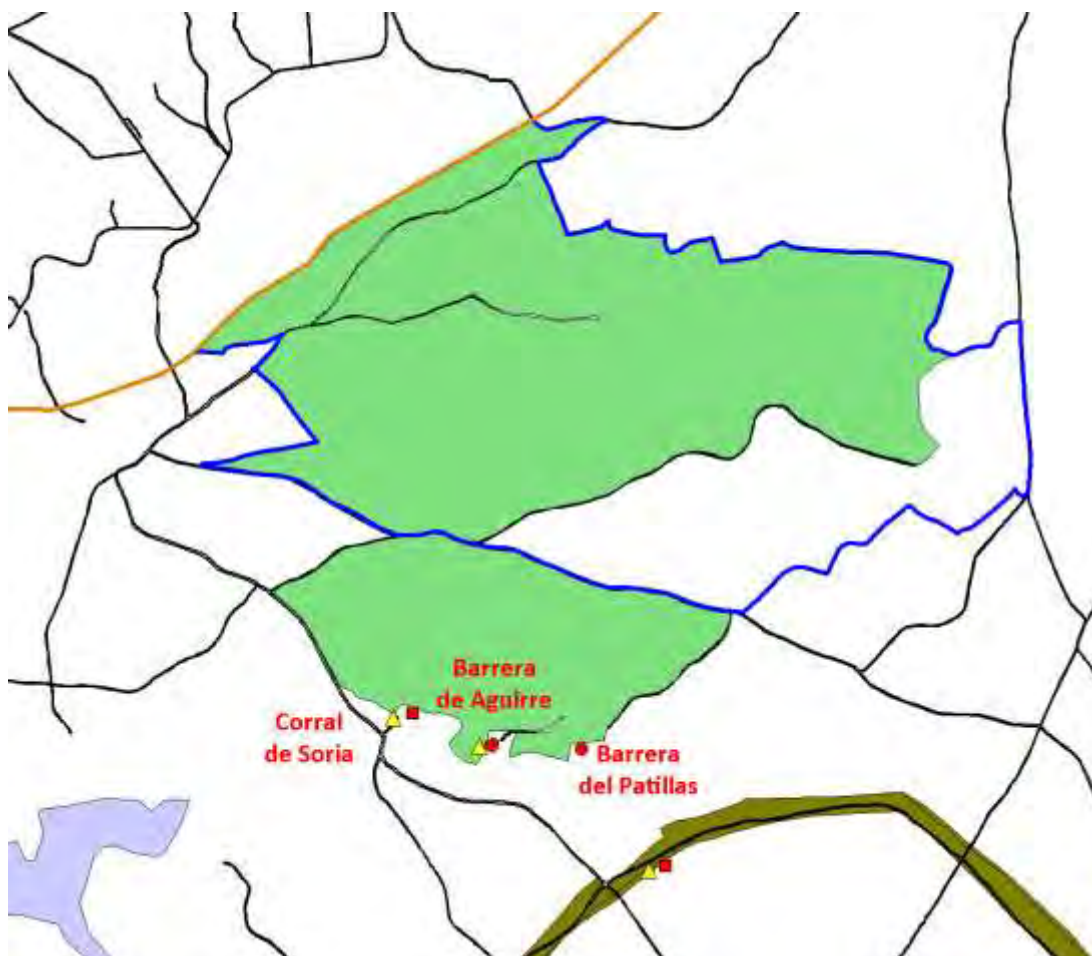
**7º.- CROQUIS DEL DISTRITO Y UBICACIÓN DE LA INFRAESTRUCTURA:**

**EN CASO DE QUE ESTA INFRAESTRUCTURA FUERA DEMOLIDA, ¿LA UBICACIÓN PODRÍA SER ADECUADA PARA CONSTRUIR UN NUEVO REDIL? Sí**

Esta barrera está en buen estado y podría aprovecharse. Sería necesario aumentar la superficie del cerramiento (tiene 850 m<sup>2</sup> y se queda pequeña) y aumentar la altura de las paredes.

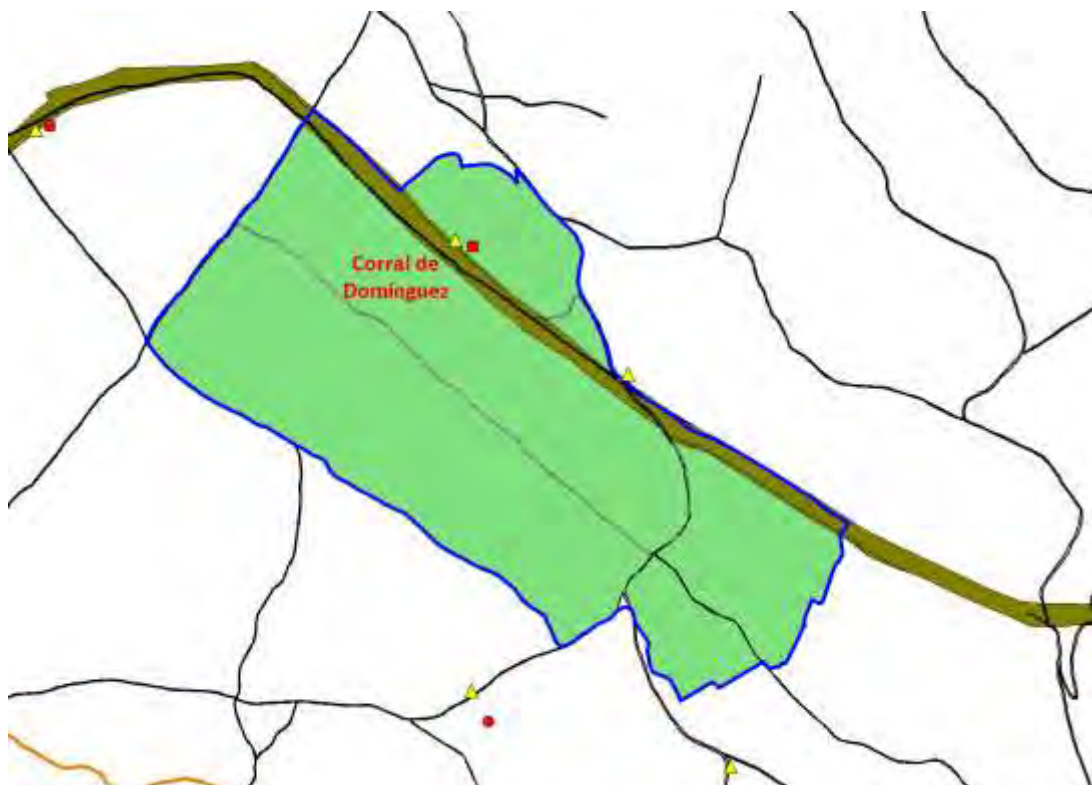
#### **7º.- CROQUIS DEL DISTRITO Y UBICACIÓN DE LA INFRAESTRUCTURA:**

**EN CASO DE QUE ESTA INFRAESTRUCTURA FUERA DEMOLIDA, ¿LA UBICACIÓN PODRÍA SER ADECUADA PARA CONSTRUIR UN NUEVO REDIL?** Sí

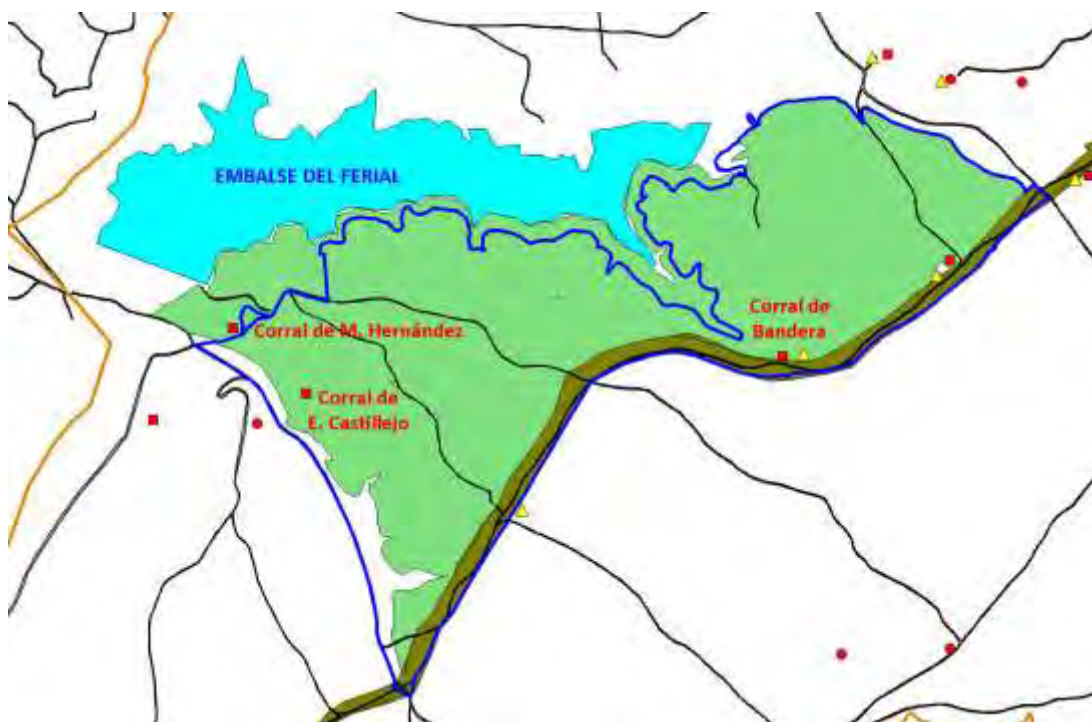
#### **7º.- CROQUIS DEL DISTRITO Y UBICACIÓN DE LA INFRAESTRUCTURA:**

**EN CASO DE QUE ESTA INFRAESTRUCTURA FUERA DEMOLIDA, ¿LA UBICACIÓN PODRÍA SER ADECUADA PARA CONSTRUIR UN NUEVO REDIL?** Sí

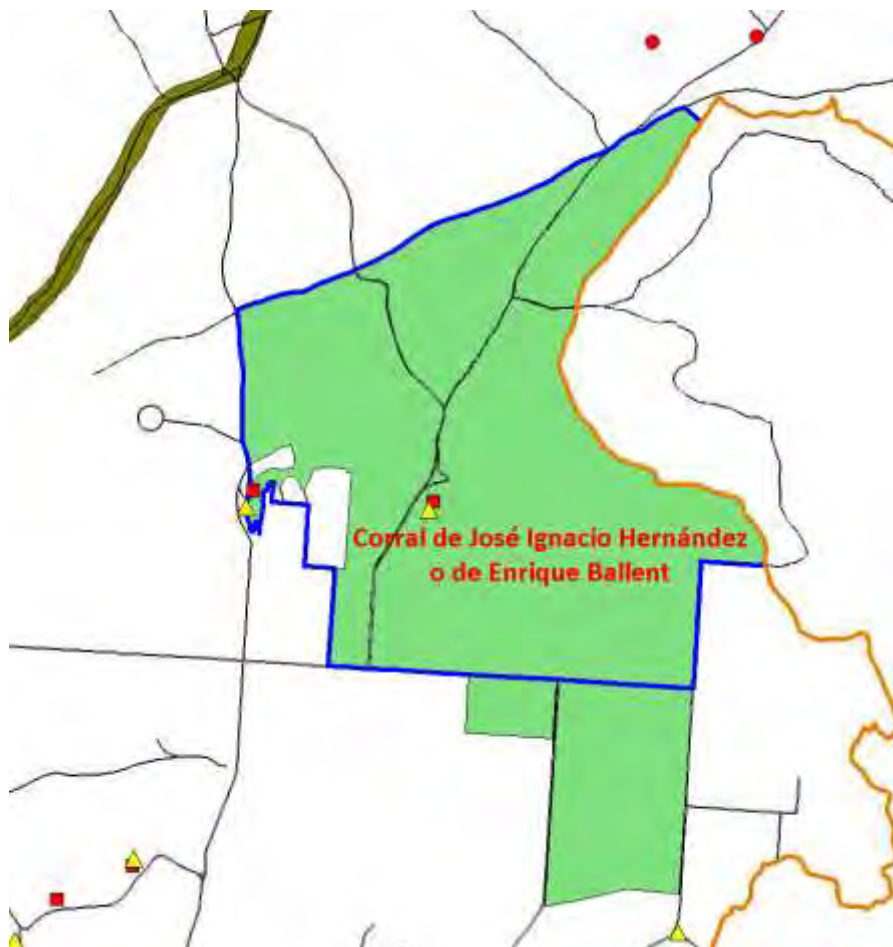
#### **7º.- CROQUIS DEL DISTRITO Y UBICACIÓN DE LA INFRAESTRUCTURA:**

**EN CASO DE QUE ESTA INFRAESTRUCTURA FUERA DEMOLIDA, ¿LA UBICACIÓN PODRÍA SER ADECUADA PARA CONSTRUIR UN NUEVO REDIL?** No procede, este es probablemente el mejor corral de la Bardena.

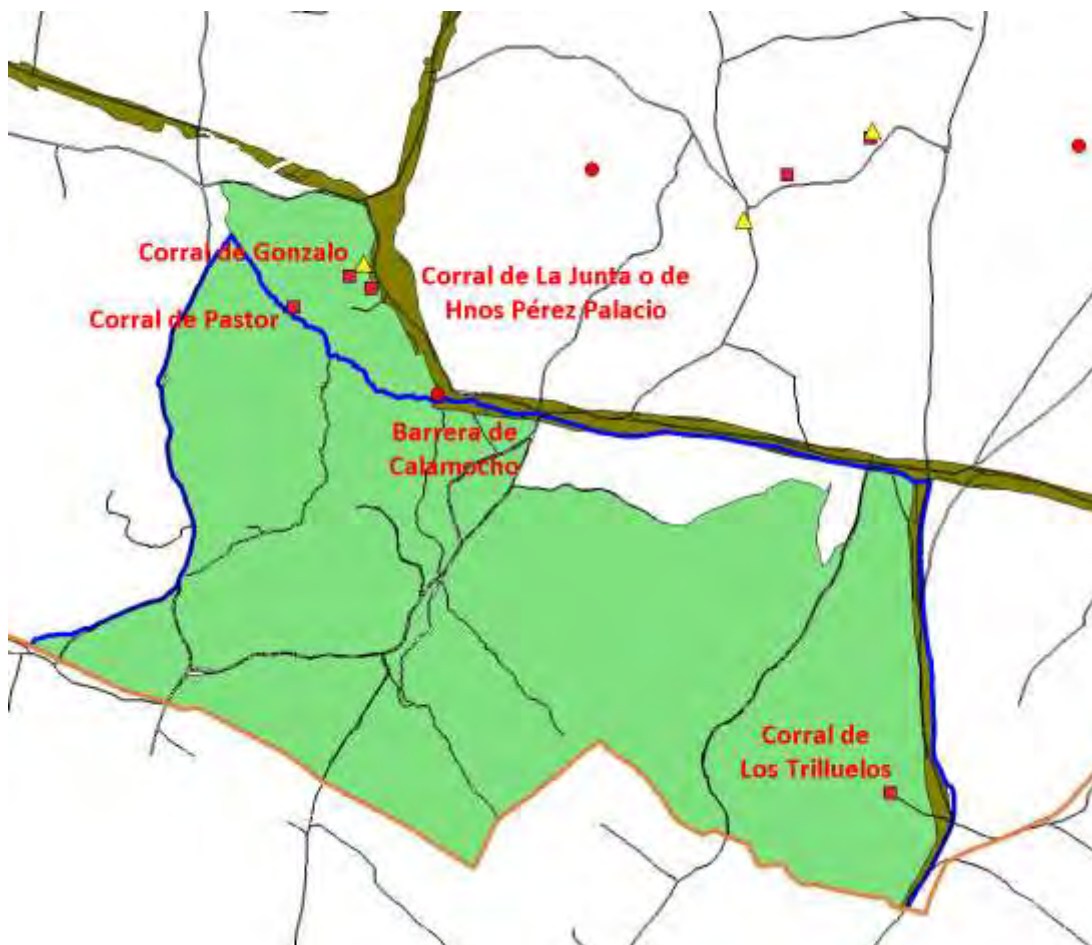
#### **7º.- CROQUIS DEL DISTRITO Y UBICACIÓN DE LA INFRAESTRUCTURA:**

**EN CASO DE QUE ESTA INFRAESTRUCTURA FUERA DEMOLIDA, ¿LA UBICACIÓN PODRÍA SER ADECUADA PARA CONSTRUIR UN NUEVO REDIL?** Sí

Si tanto este corral como el vecino son utilizados por la misma explotación, parece excesivo que necesite ambas infraestructuras y, además, unos 10.000 m<sup>2</sup> cercados alrededor. Las construcciones están muy descuidadas y el entorno muy erosionado.
