## **ANEXO VI-3: INSTALACIONES QUE PUEDEN RECUPERARSE PARA CONTINUAR LA ACTIVIDAD GANADERA.**

## FICHA DE REVISIÓN DE APRISCOS DE BARDENAS, PRIMAVERA DE 2023

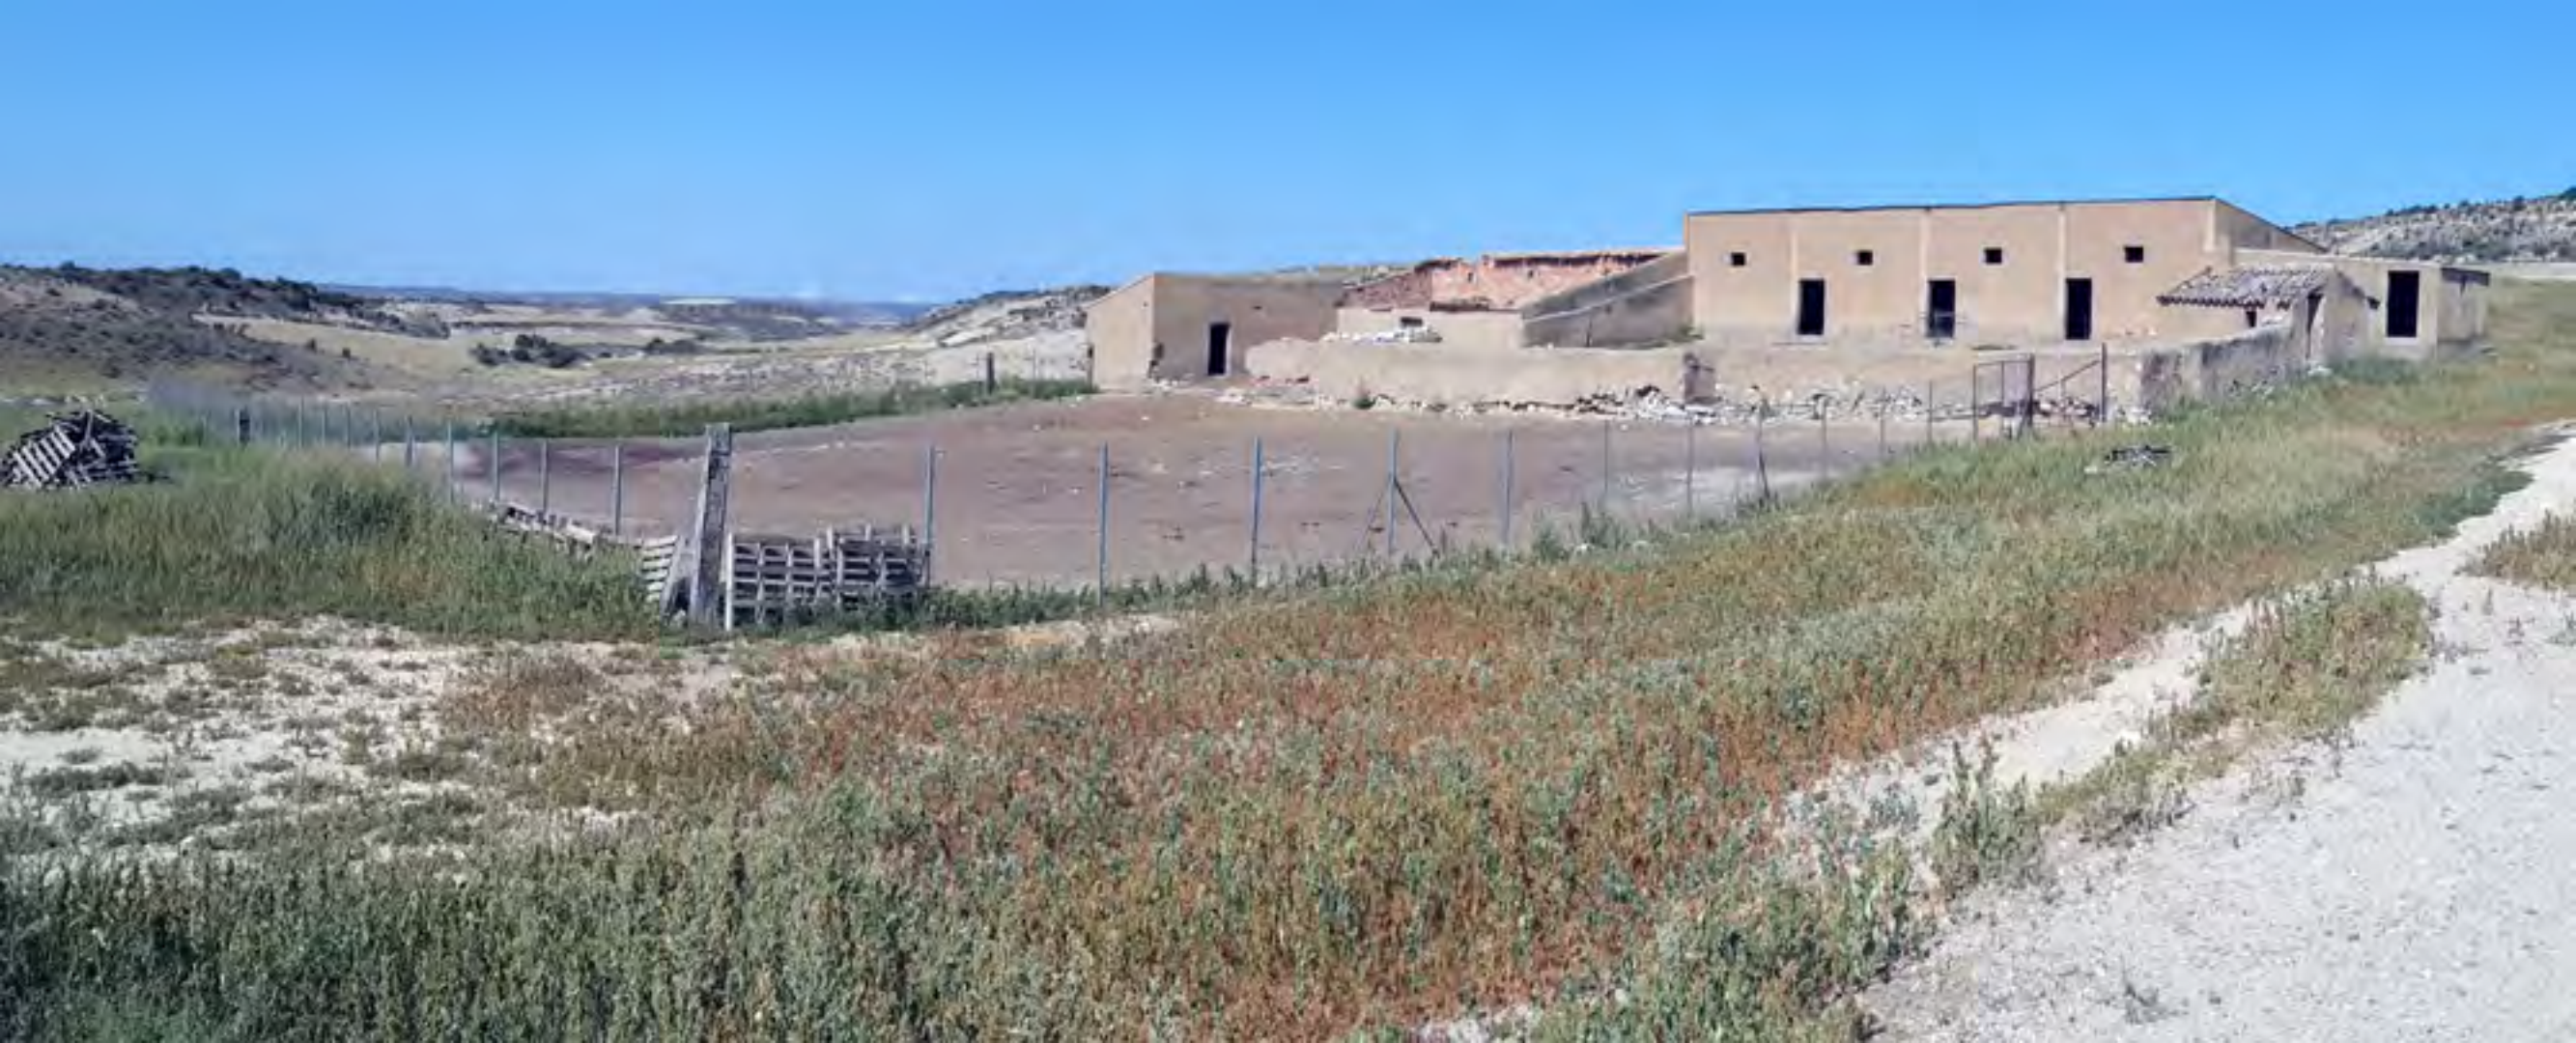
- **¿Fue inspeccionado por TEIR INGENIERÍA en 2011?:** Sí
- **¿Se aprecian obras o mejoras posteriores?:** Sí, cercado exterior mejorado
- **¿Hay cubiertas de uralita?** Sí **Superficie aproximada:** 500 m<sup>2</sup>
- **¿Hay partes de uralita rotas o deterioradas?** Hay algunas
- **Otras observaciones:** No he podido acceder al interior, ha llovido bastante y no se puede entrar al serenado; vuelvo el 25 de agosto y completo ficha y fotografías

- **¿Revisado por OLCAIRUM en 2010?:** No
- **¿Se aprecian modificaciones posteriores?:**
- **¿Hay elementos extraños a retirar?** Hay trozos de uralita por el majadal, escombros, basura, palés, etc. incluso en el barranquillo de adelante
- **Otras observaciones:**

**EN CASO DE QUE ESTA INFRAESTRUCTURA FUERA DEMOLIDA, ¿LA UBICACIÓN PODRÍA SER ADECUADA PARA CONSTRUIR UN NUEVO REDIL?** No parece que esa pudiera ser una buena opción, pero los muros podrían servir como redil; no obstante y aunque cerca del abrevadero, no estaría bien situado en el distrito

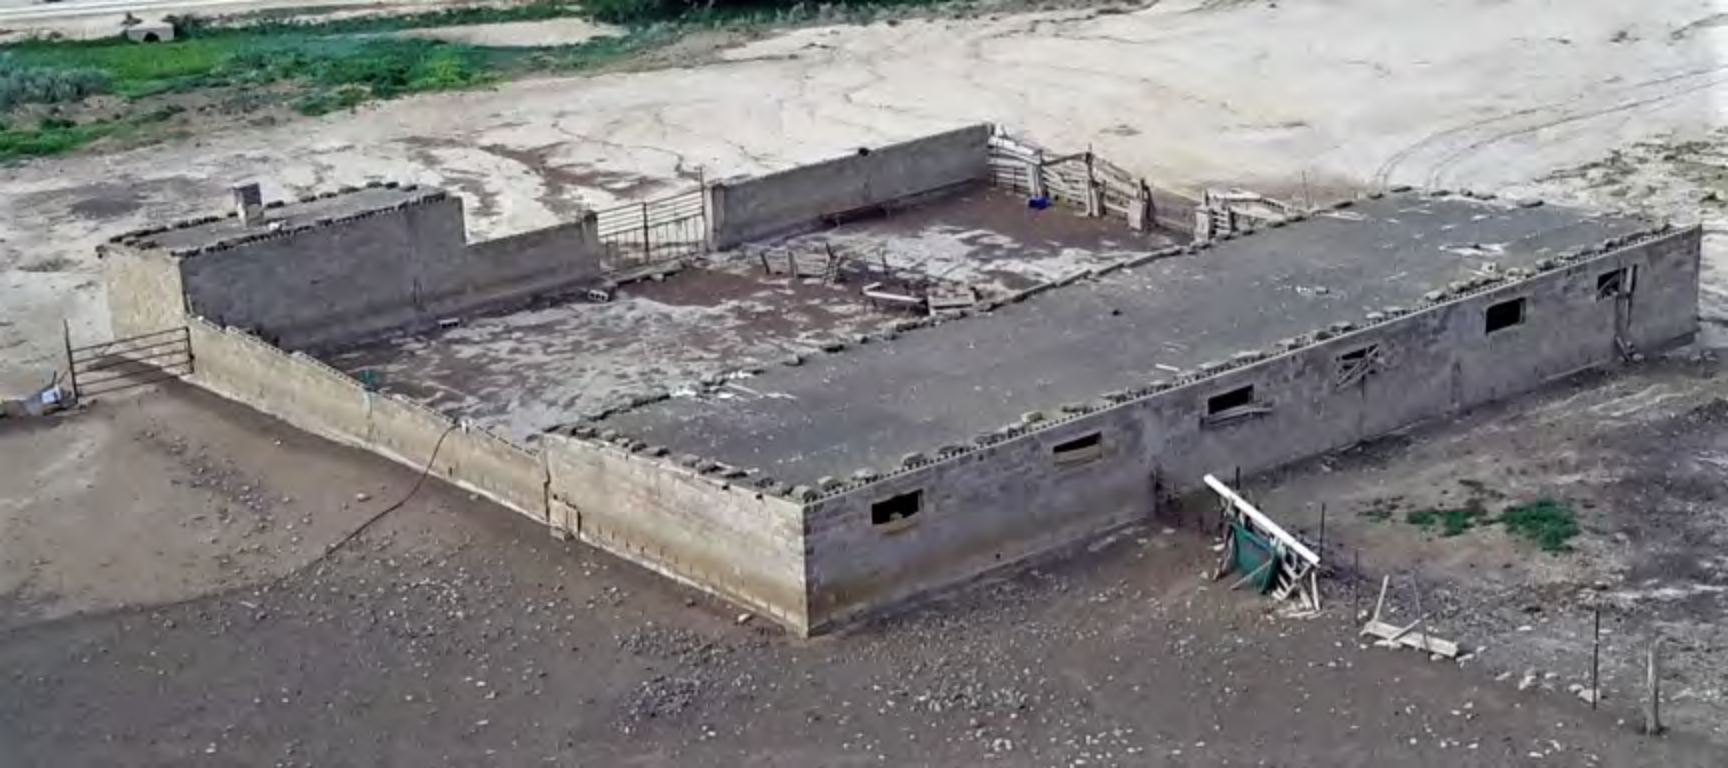
- **¿Fue inspeccionado por TEIR INGENIERÍA en 2011?:** Sí
- **¿Se aprecian obras o mejoras posteriores?:** No
- **¿Hay cubiertas de uralita?** Sí      **Superficie aproximada:** 250 m<sup>2</sup>
- **¿Hay partes de uralita rotas o deterioradas?** Se ven algunas grietas
- **Otras observaciones:** Entre corral y ladera hay un cercado enorme (casi 4.000 m<sup>2</sup>) y destartado que provoca erosión, contaminación e impacto

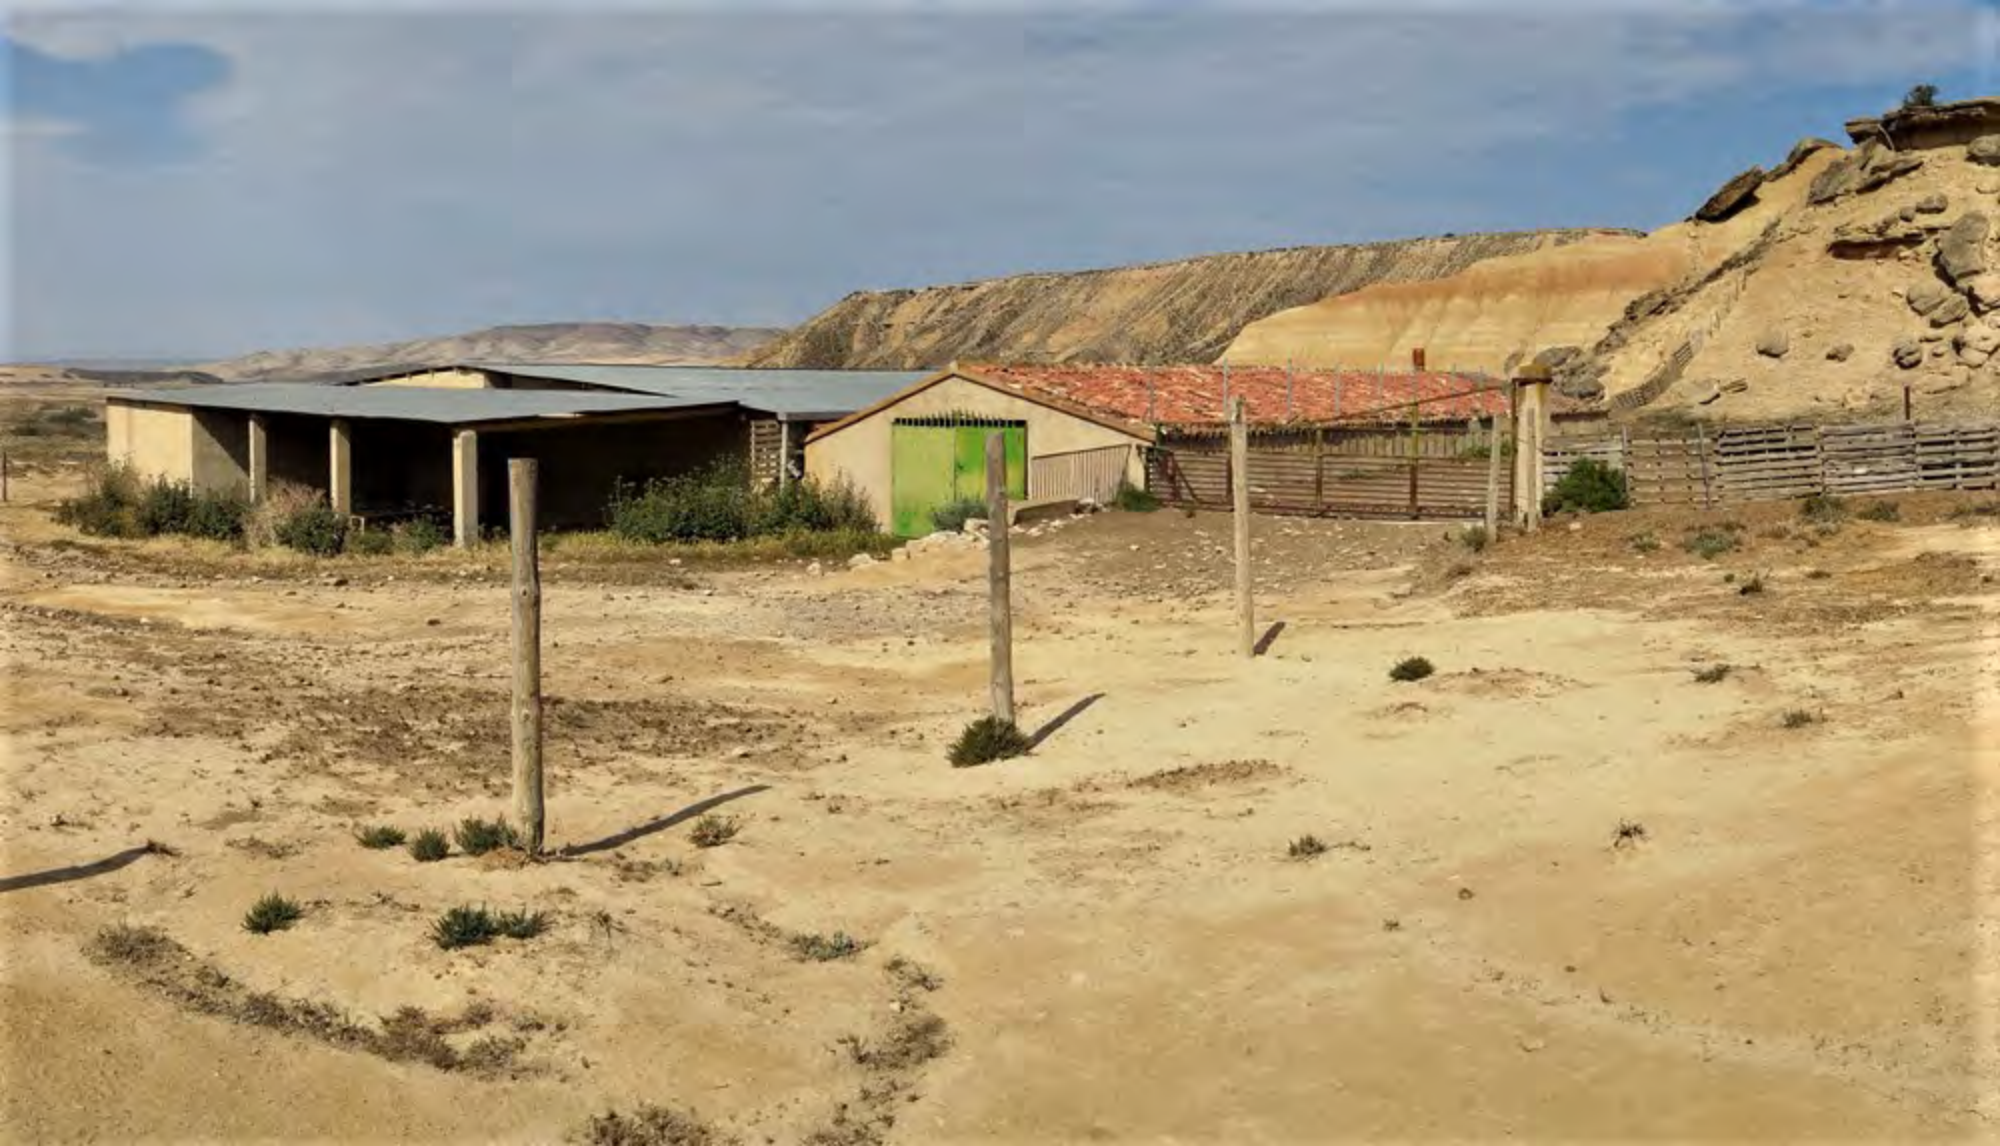
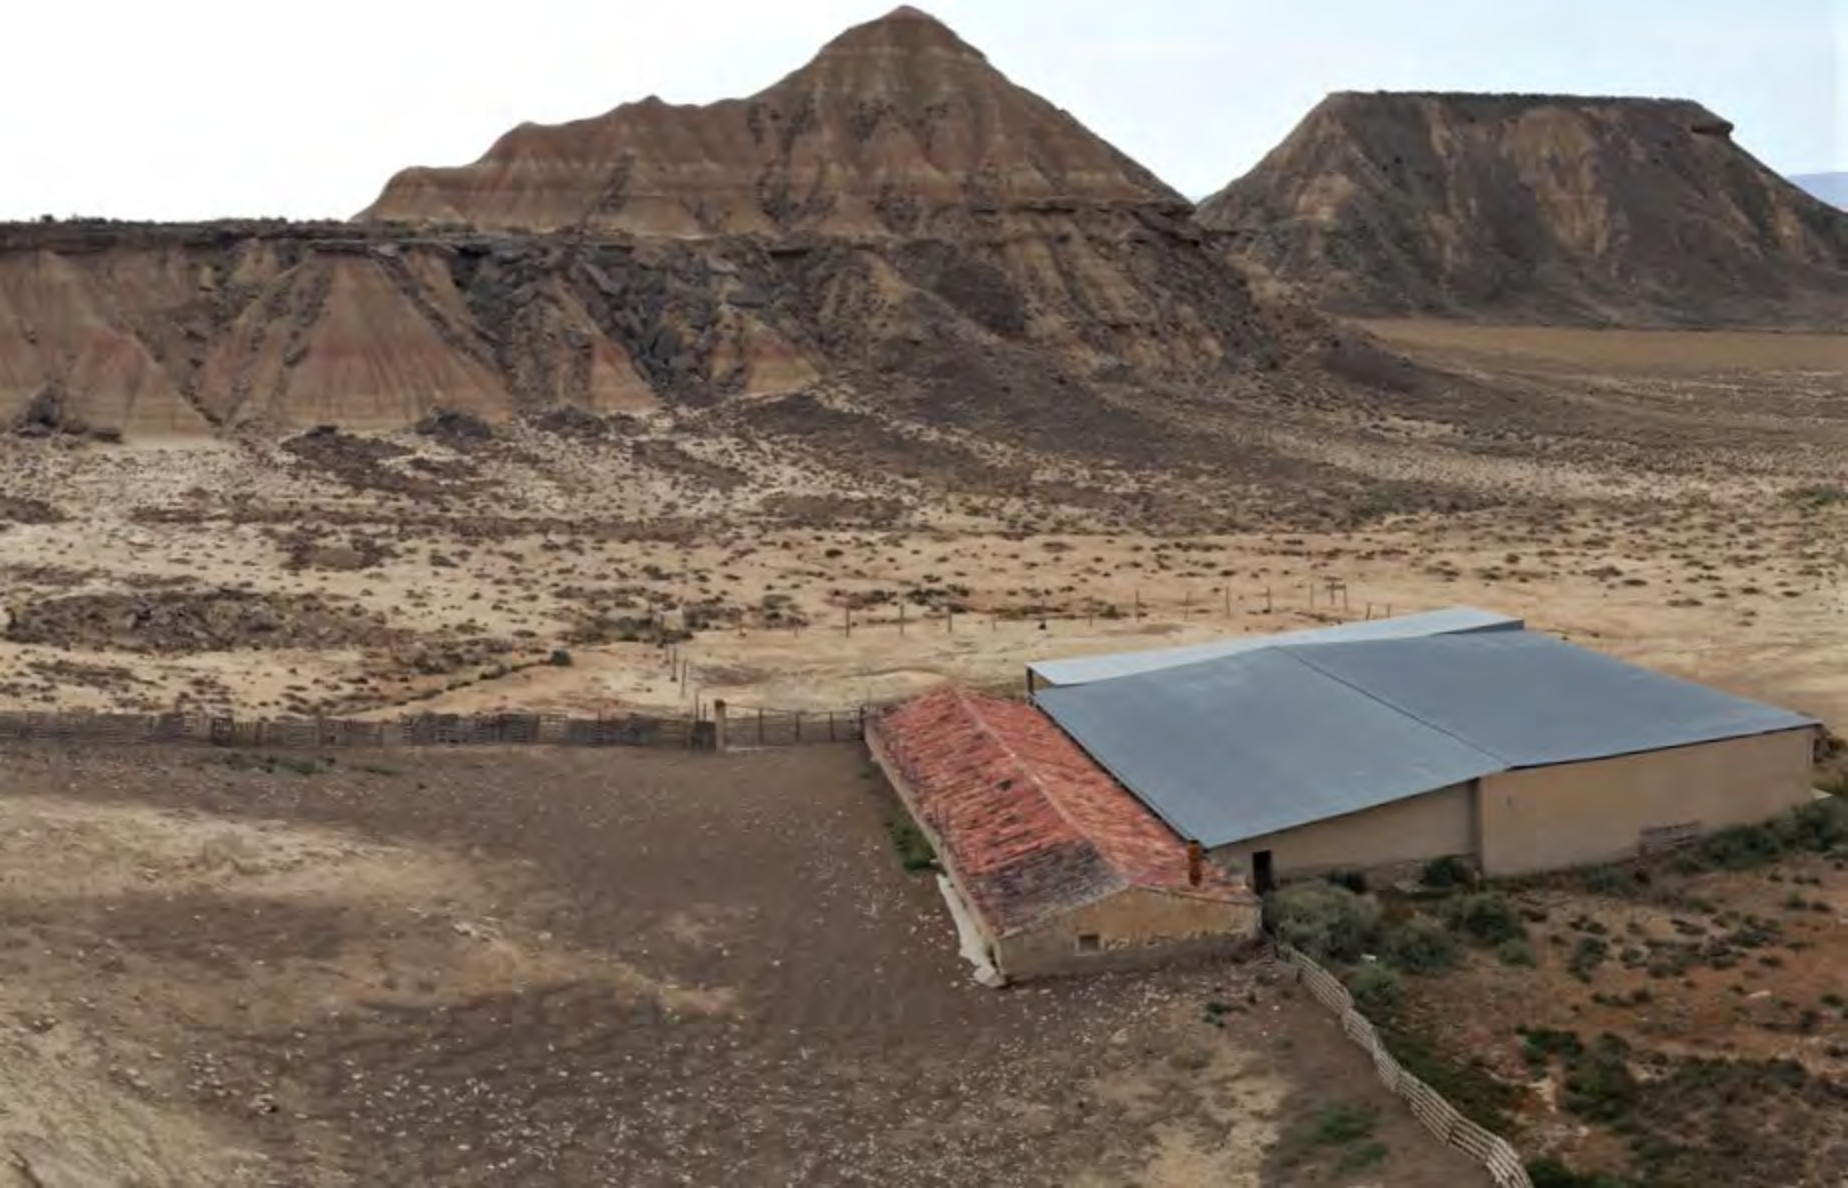
- **¿Fue inspeccionado por TEIR INGENIERÍA en 2011?:** Sí
- **¿Se aprecian obras o mejoras posteriores?:** Sí, canalización luz y agua
- **¿Hay cubiertas de uralita?** No **Superficie aproximada:**
- **¿Hay partes de uralita rotas o deterioradas?** No se ha encontrado ninguna
- **Otras observaciones:** Hay un cercado de palés y red hacia el cabezo (3.500 m<sup>2</sup>) que se ve muy erosionado y es impactante; hay otro de 700 m<sup>2</sup> hacia el este que sólo tiene los postes de madera, sin red ni alambres.

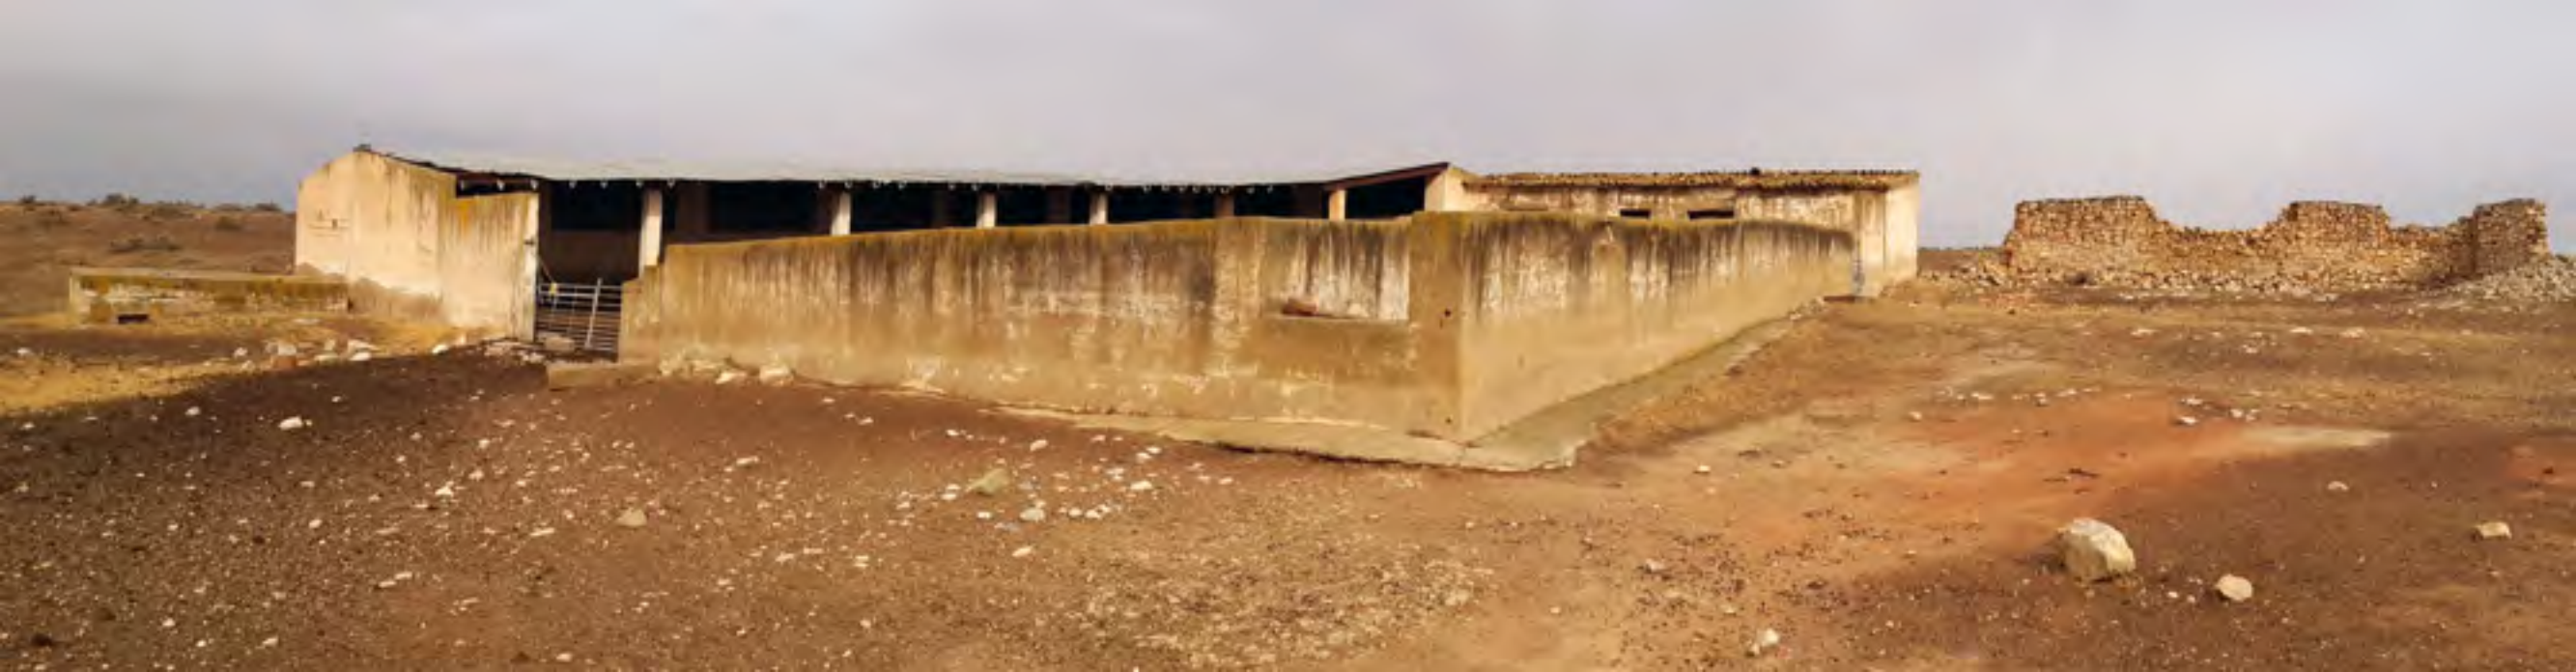
- **¿Fue inspeccionado por TEIR INGENIERÍA en 2011?:** Sí
- **¿Se aprecian obras o mejoras posteriores?:** No, su estado es igual o peor
- **¿Hay cubiertas de uralita?** No      **Superficie aproximada:**
- **¿Hay partes de uralita rotas o deterioradas?** No se han encontrado
- **Otras observaciones:** Hasta la caseta se utiliza como corral, tiene bastante fiemo. Muy sucio y abandonado todo.

Se recomienda lucir, arreglar las grietas de la caseta y limpiar los escombros.

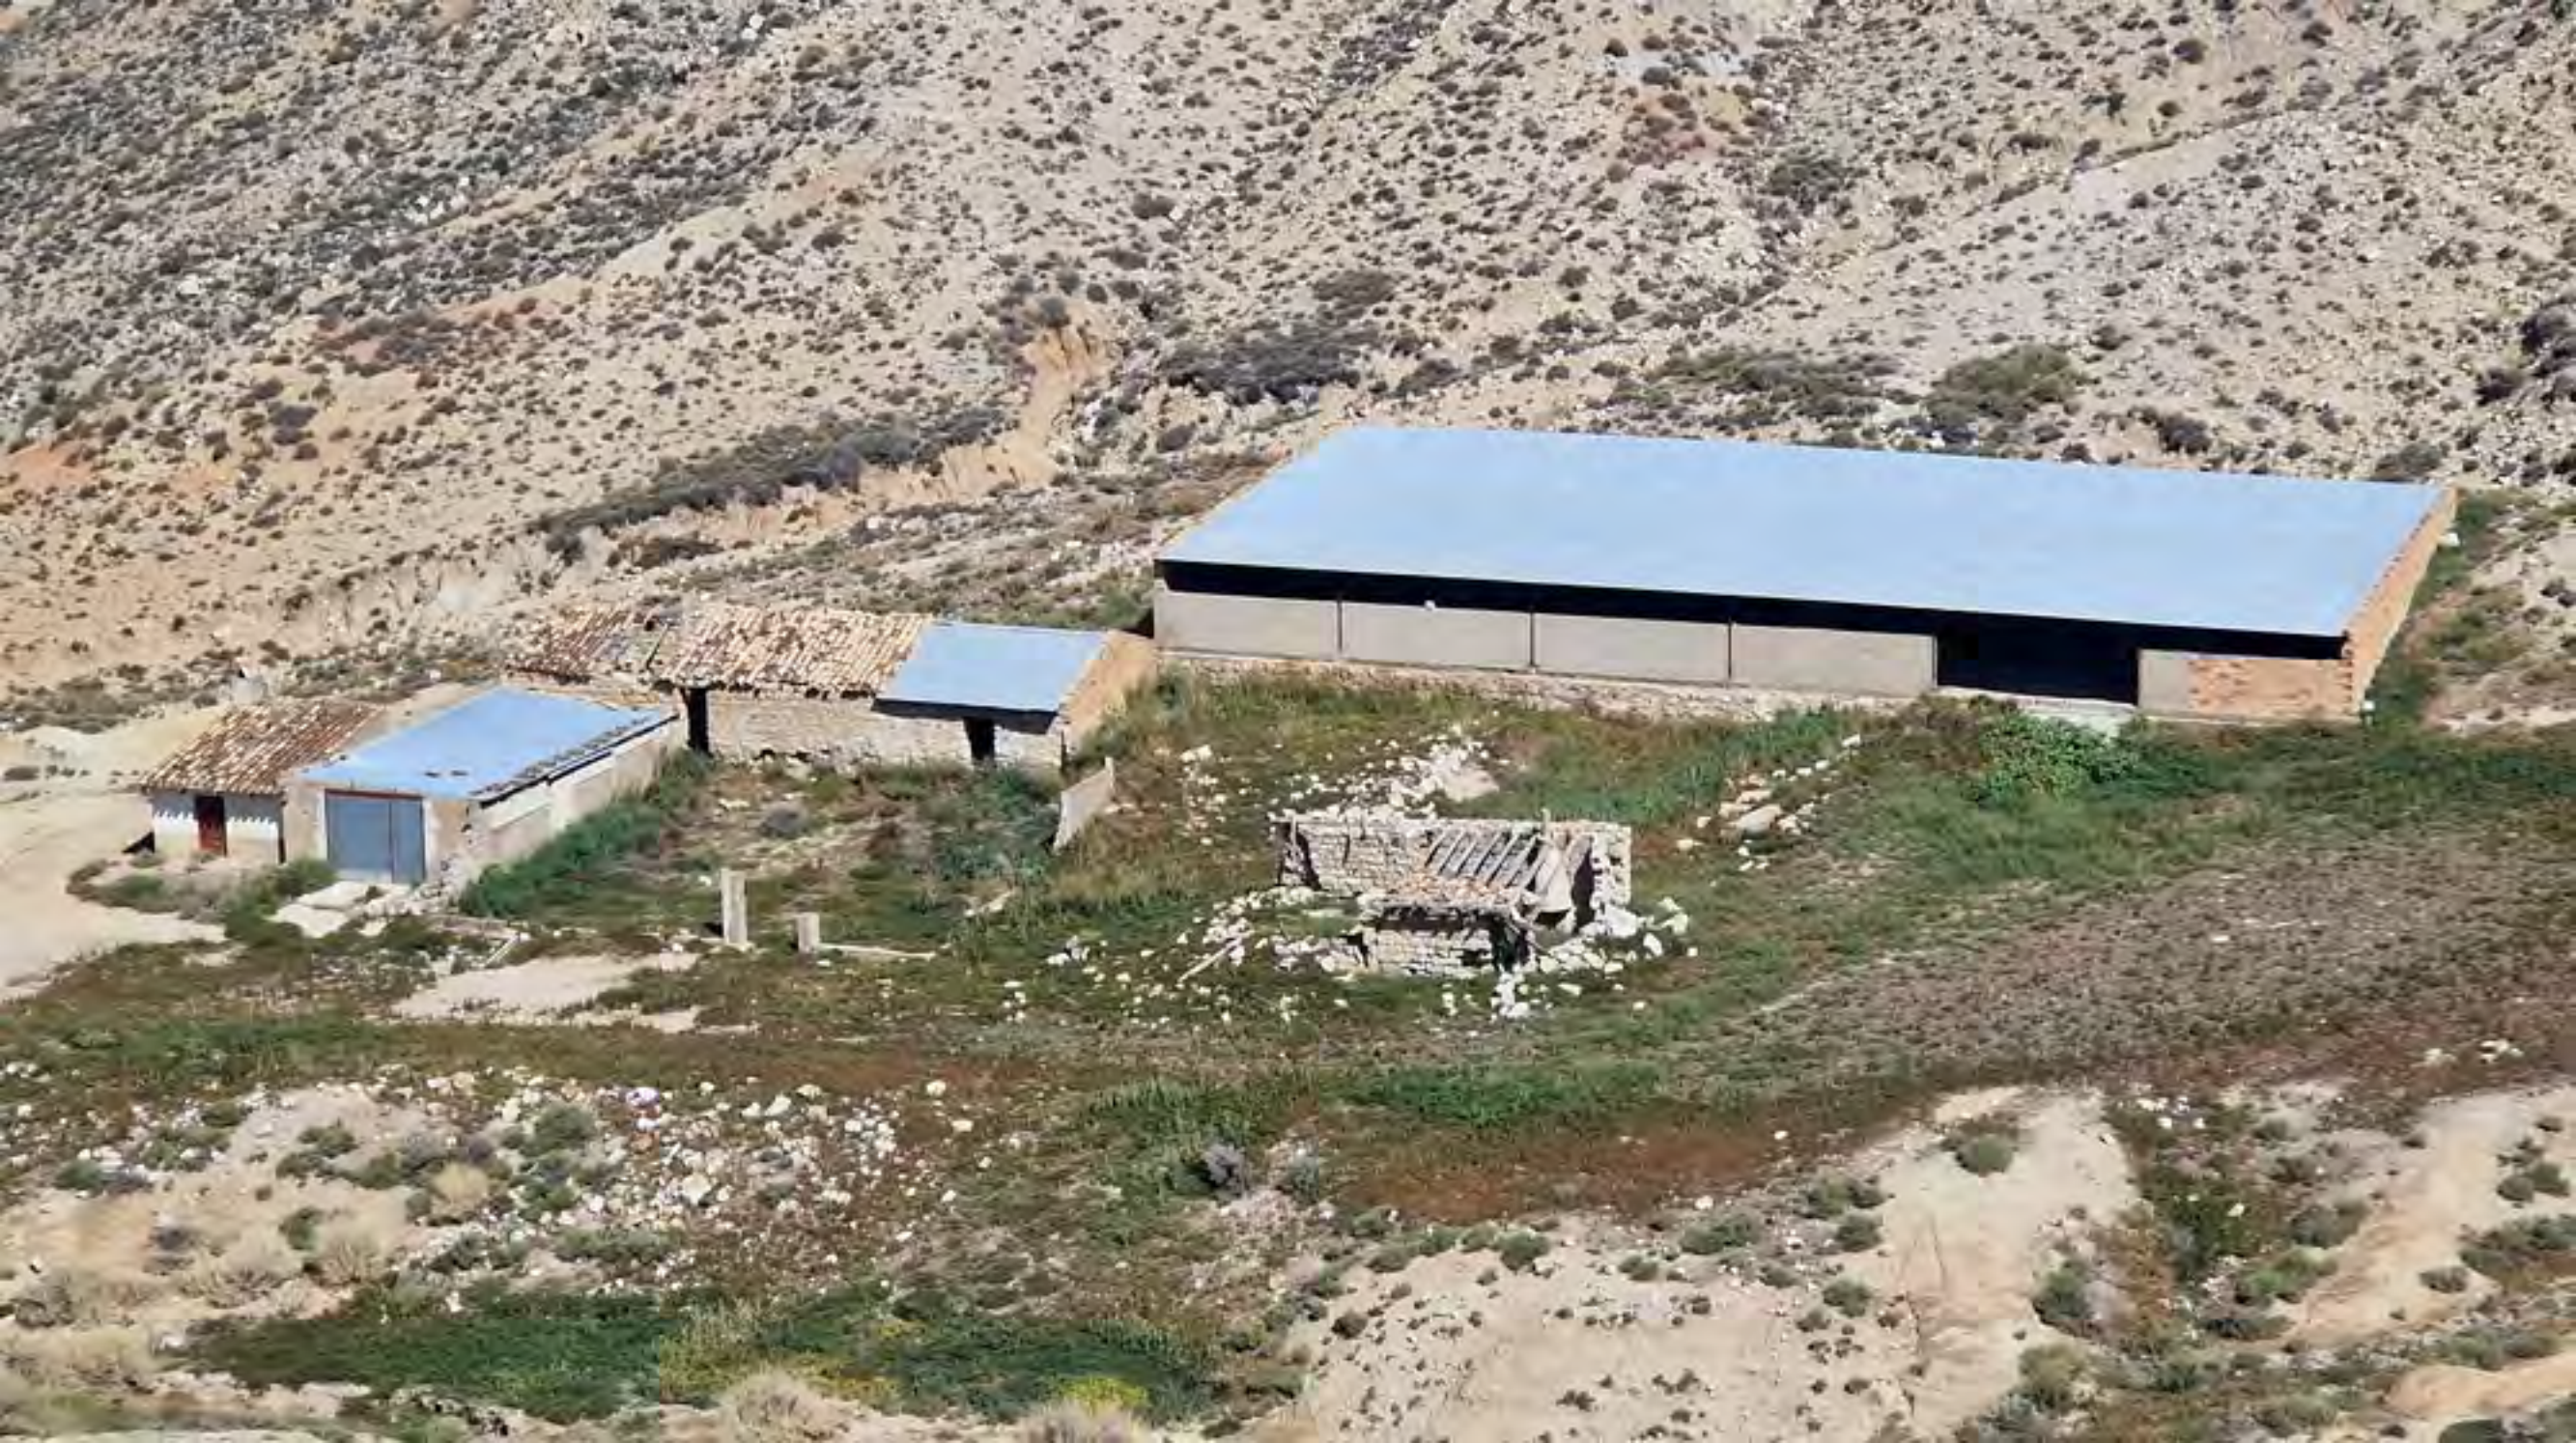
- **¿Fue inspeccionado por TEIR INGENIERÍA en 2011?:** Sí
- **¿Se aprecian obras o mejoras posteriores?:** No, su estado es igual o peor
- **¿Hay cubiertas de uralita?** No      **Superficie aproximada:**
- **¿Hay partes de uralita rotas o deterioradas?** No se ha visto ninguna
- **Otras observaciones:**

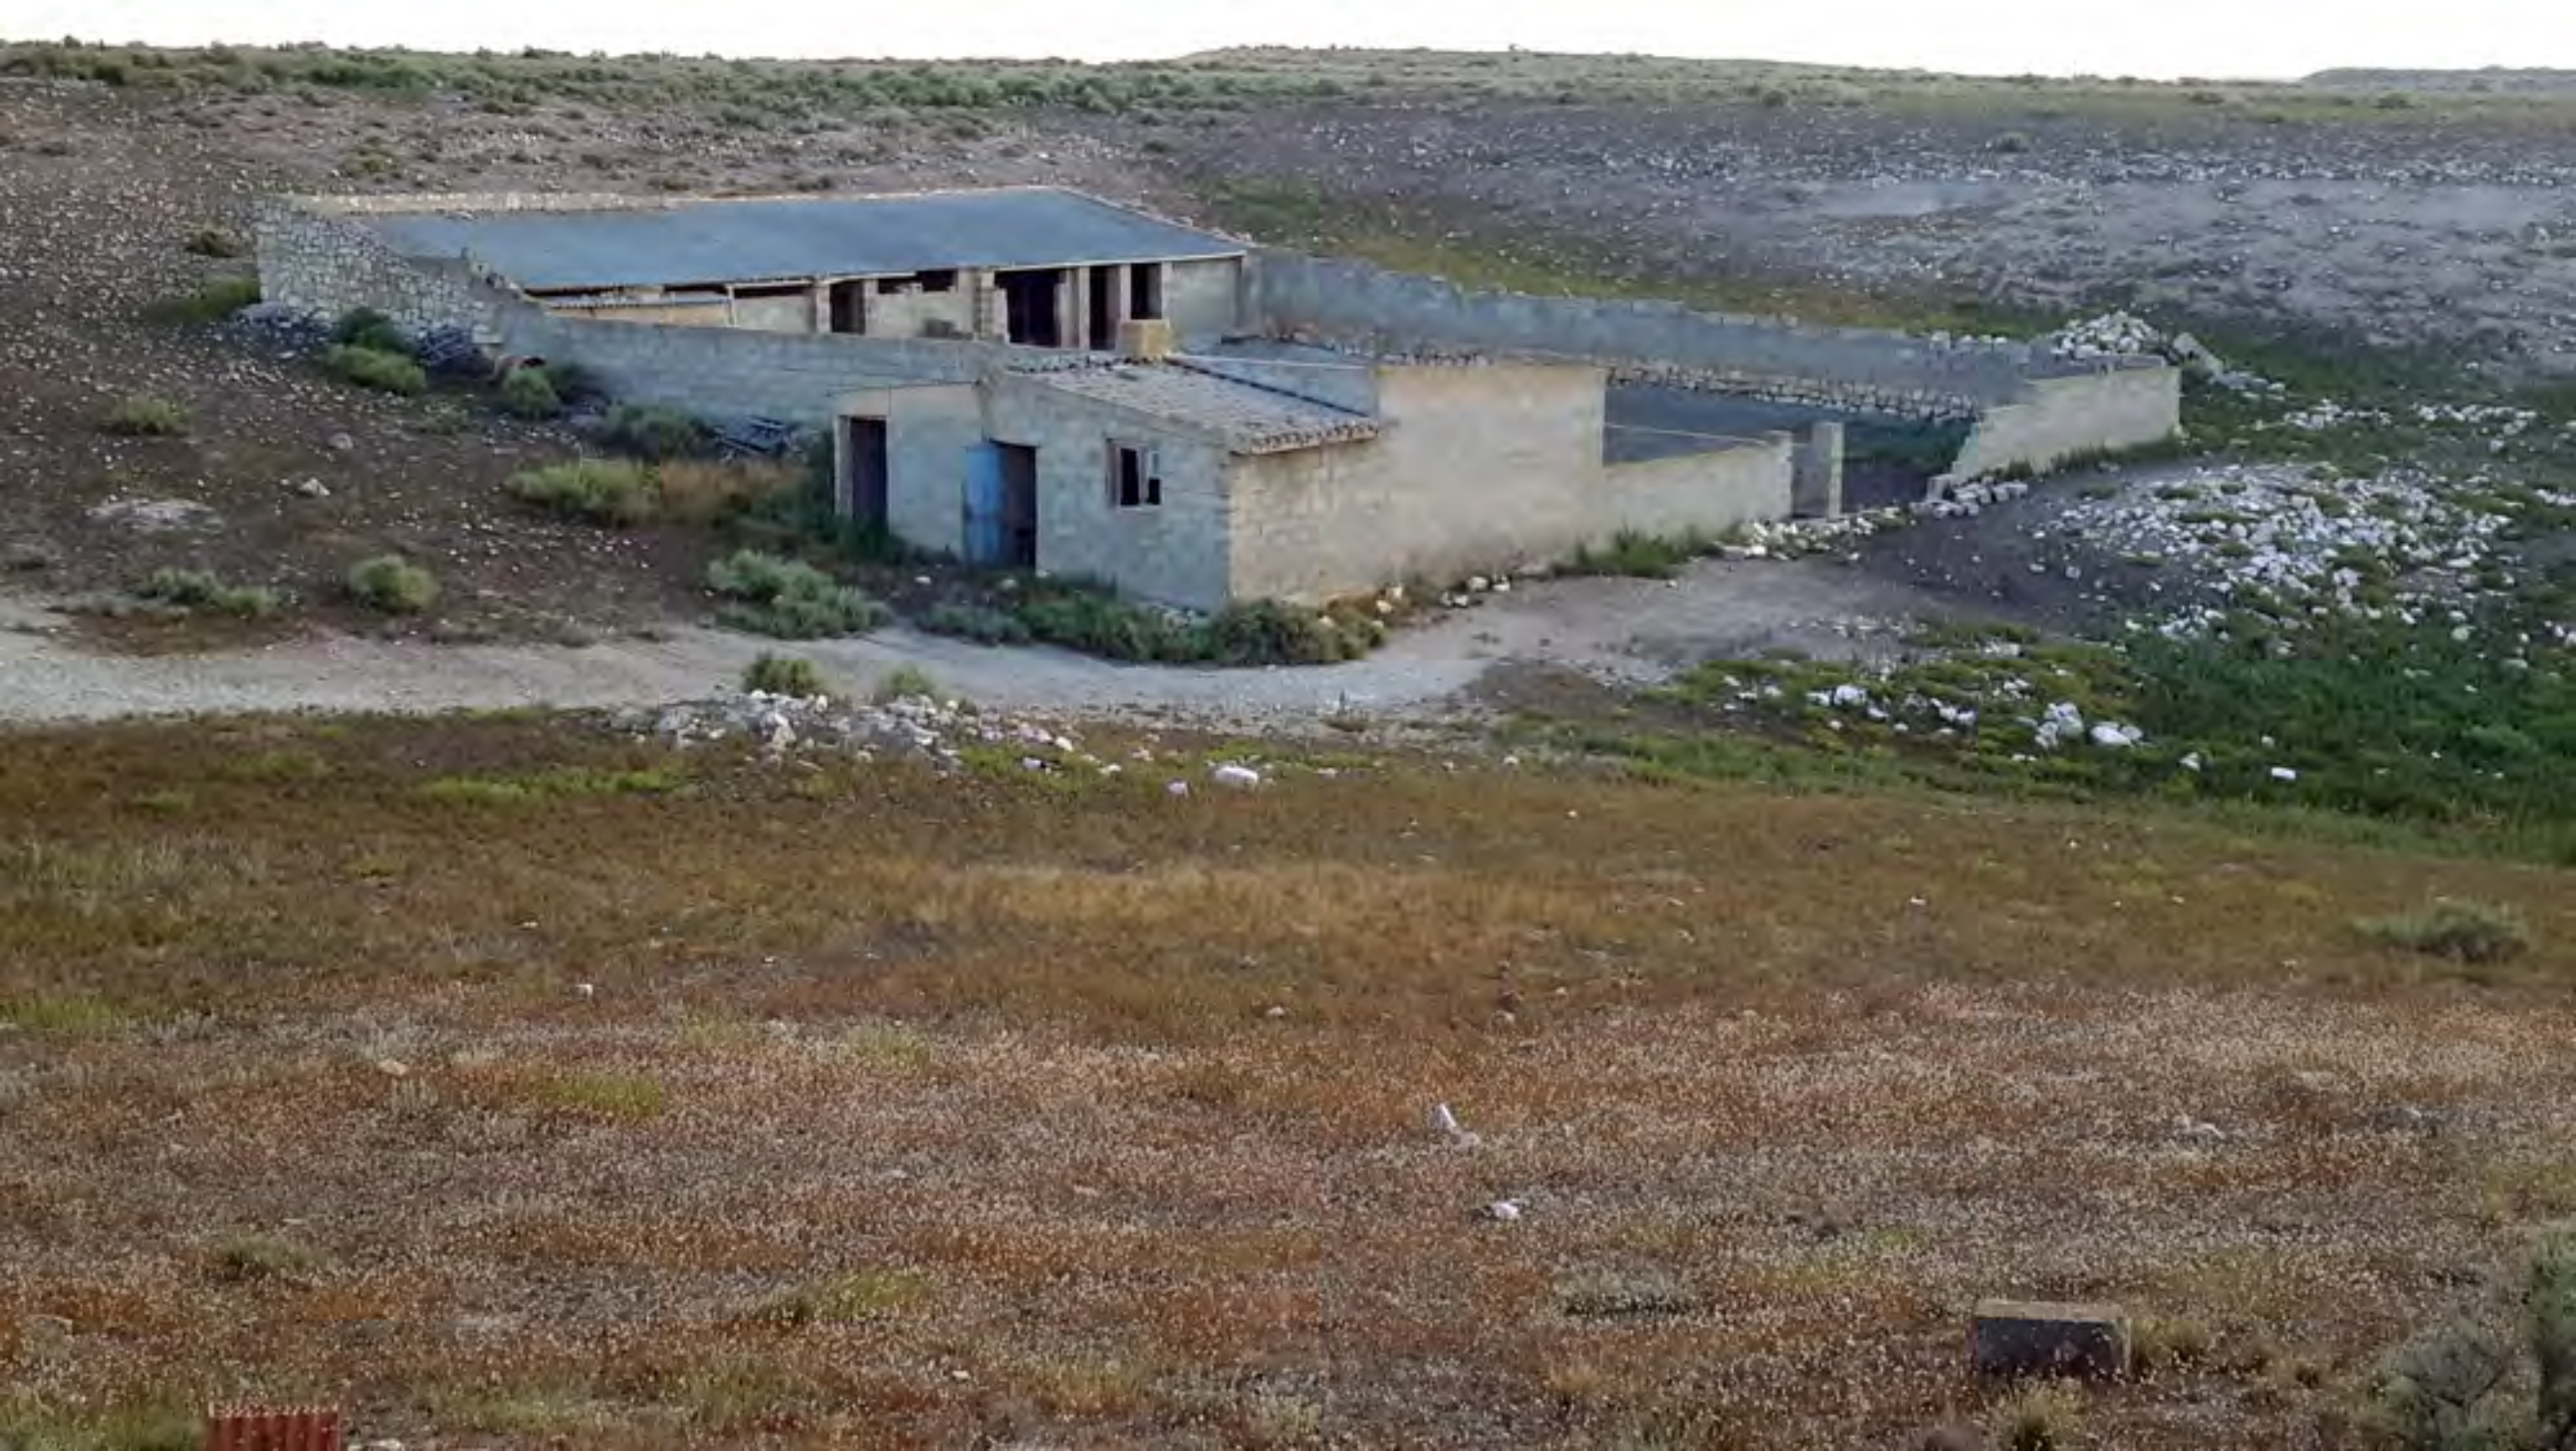
- **¿Fue inspeccionado por TEIR INGENIERÍA en 2011?:** Sí
- **¿Se aprecian obras o mejoras posteriores?:** No, su estado es igual o peor
- **¿Hay cubiertas de uralita?** Sí      **Superficie aproximada:** 275 m<sup>2</sup>
- **¿Hay partes de uralita rotas o deterioradas?** Sí, en el almacén
- **Otras observaciones:** Faltan las tejas de la cabaña

Derribar.

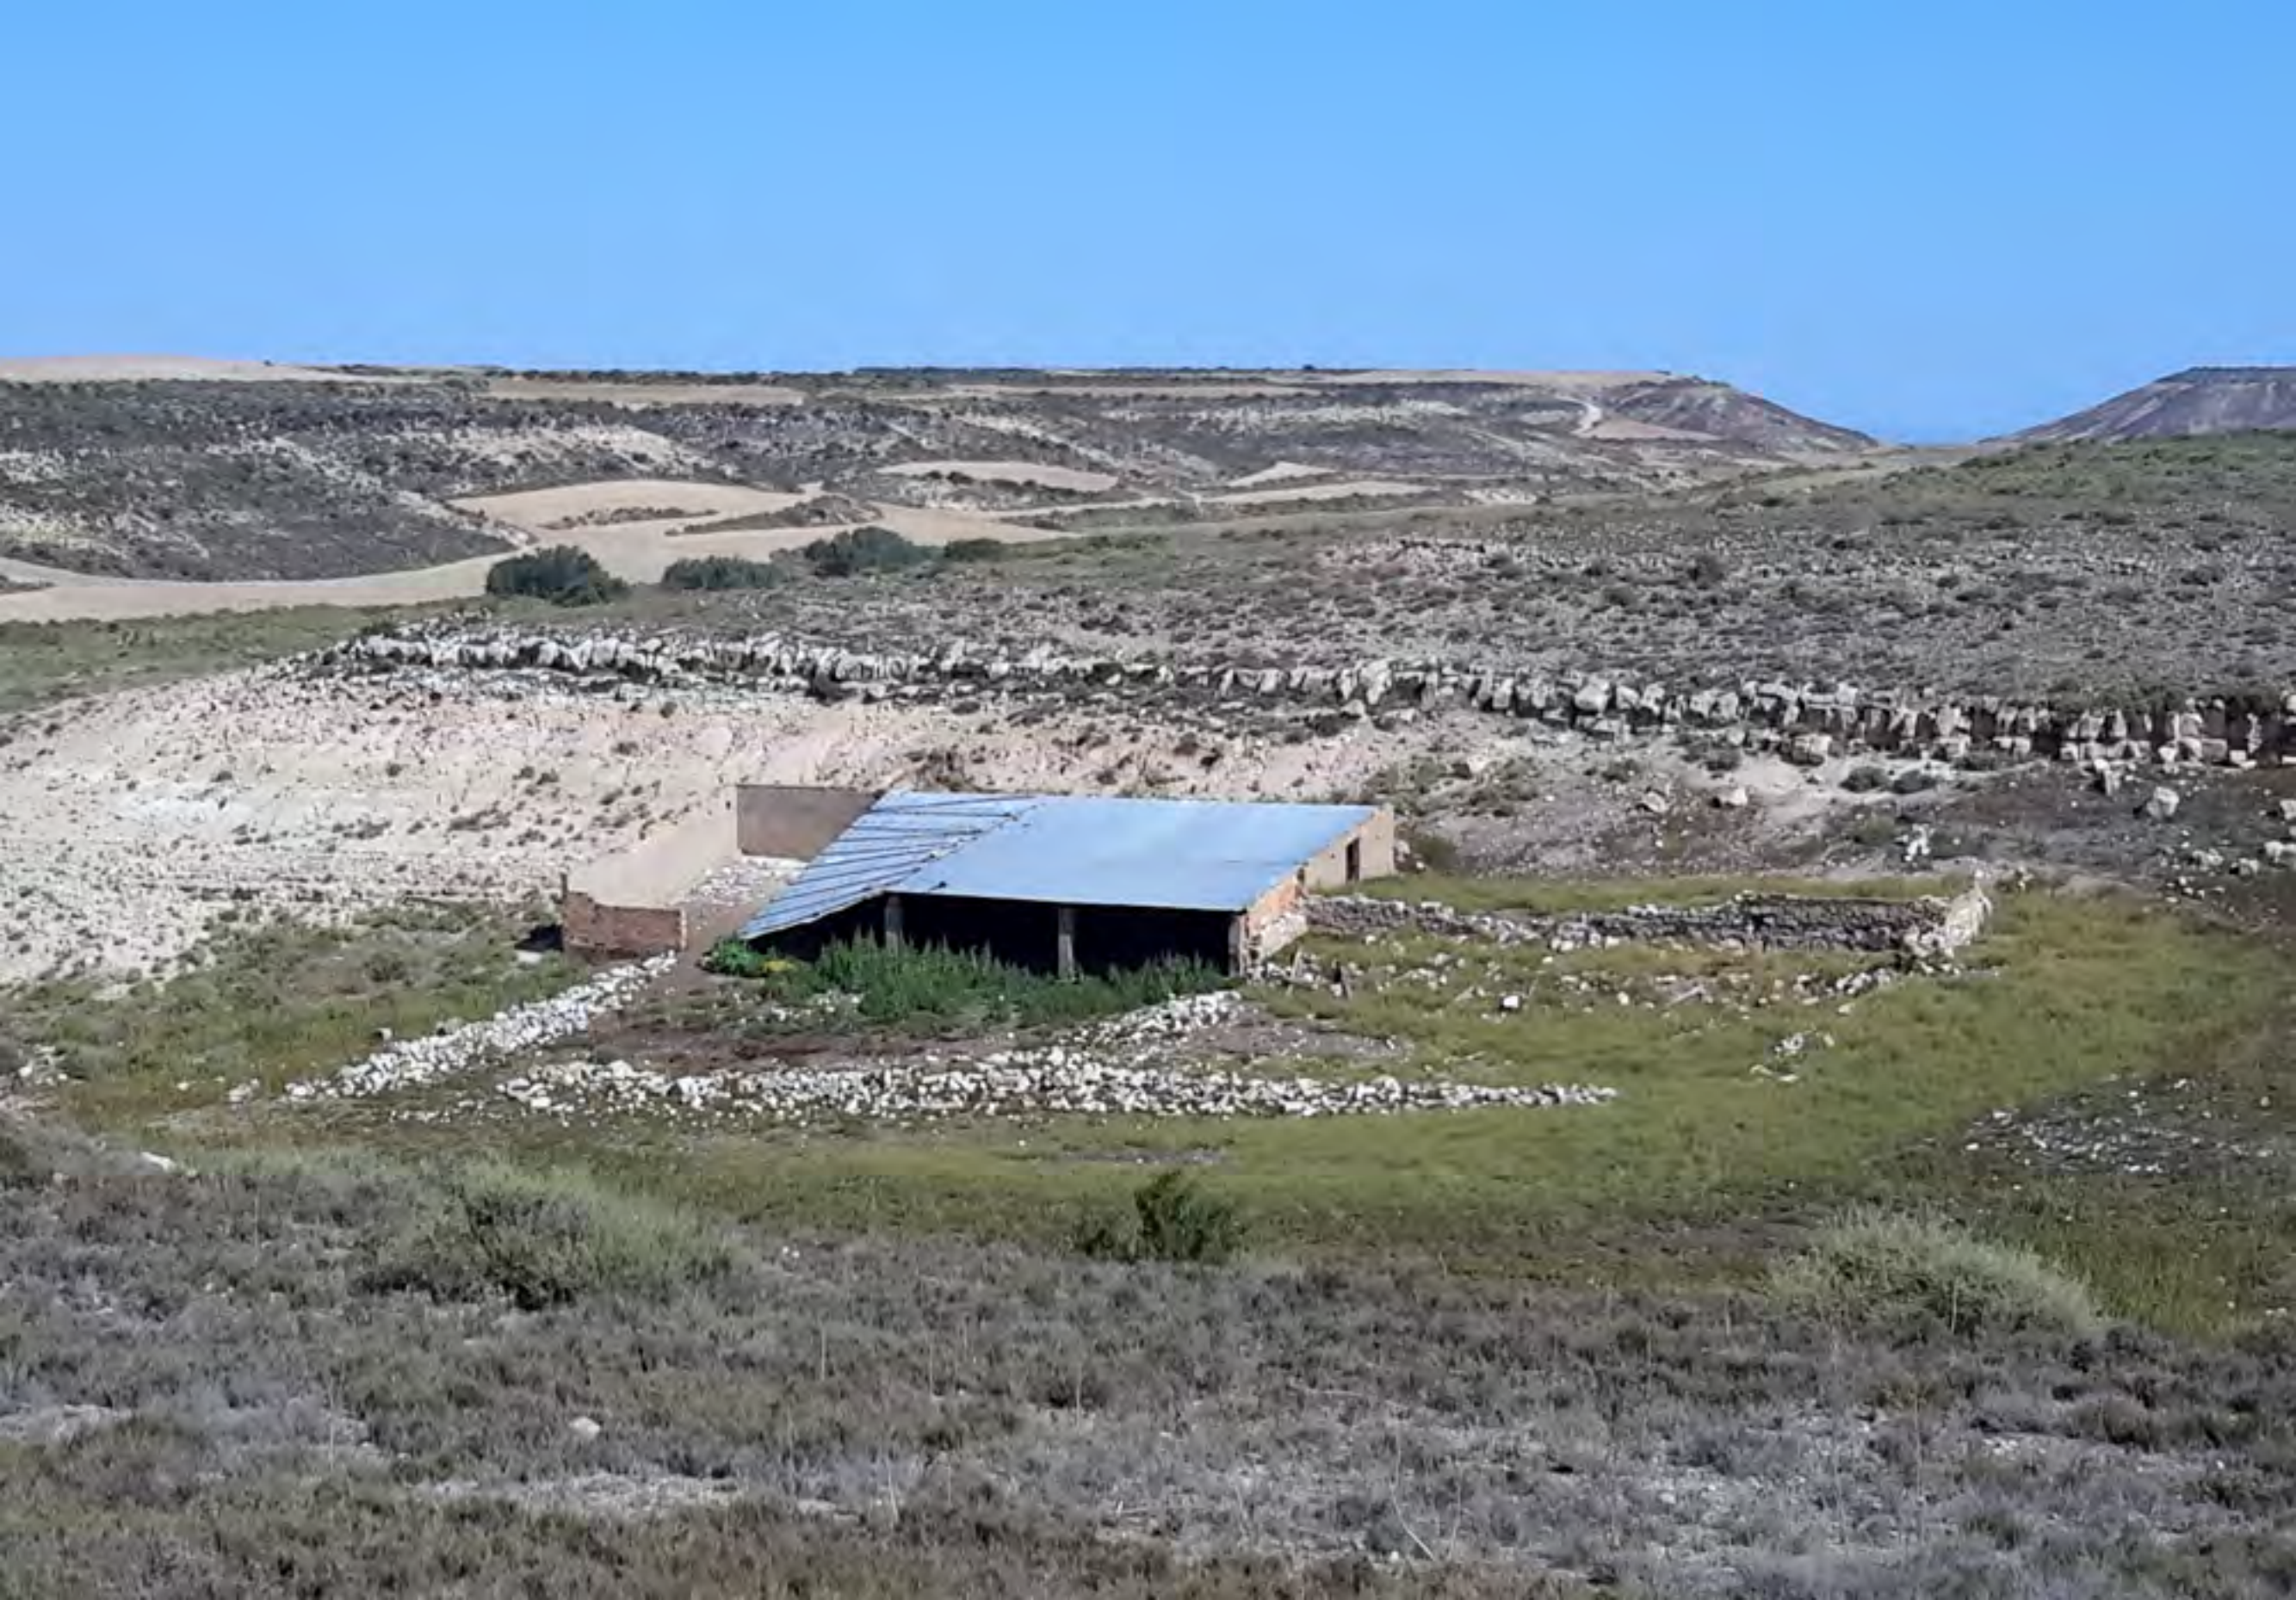
- **¿Fue inspeccionado por TEIR INGENIERÍA en 2011?:** Sí
- **¿Se aprecian obras o mejoras posteriores?:** No, su estado es mucho peor
- **¿Hay cubiertas de uralita?** No      **Superficie aproximada:**
- **¿Hay partes de uralita rotas o deterioradas?** No se ha encontrado ninguna
- **Otras observaciones:** El cierzo ha arrancado el tercio oeste del tejado, y lo ha doblado sobre otro tramo del tejado
