## **ANEXO VI-3: INSTALACIONES QUE PUEDEN RECUPERARSE PARA CONTINUAR LA ACTIVIDAD GANADERA.**

## FICHA DE REVISIÓN DE APRISCOS DE BARDENAS, PRIMAVERA DE 2023

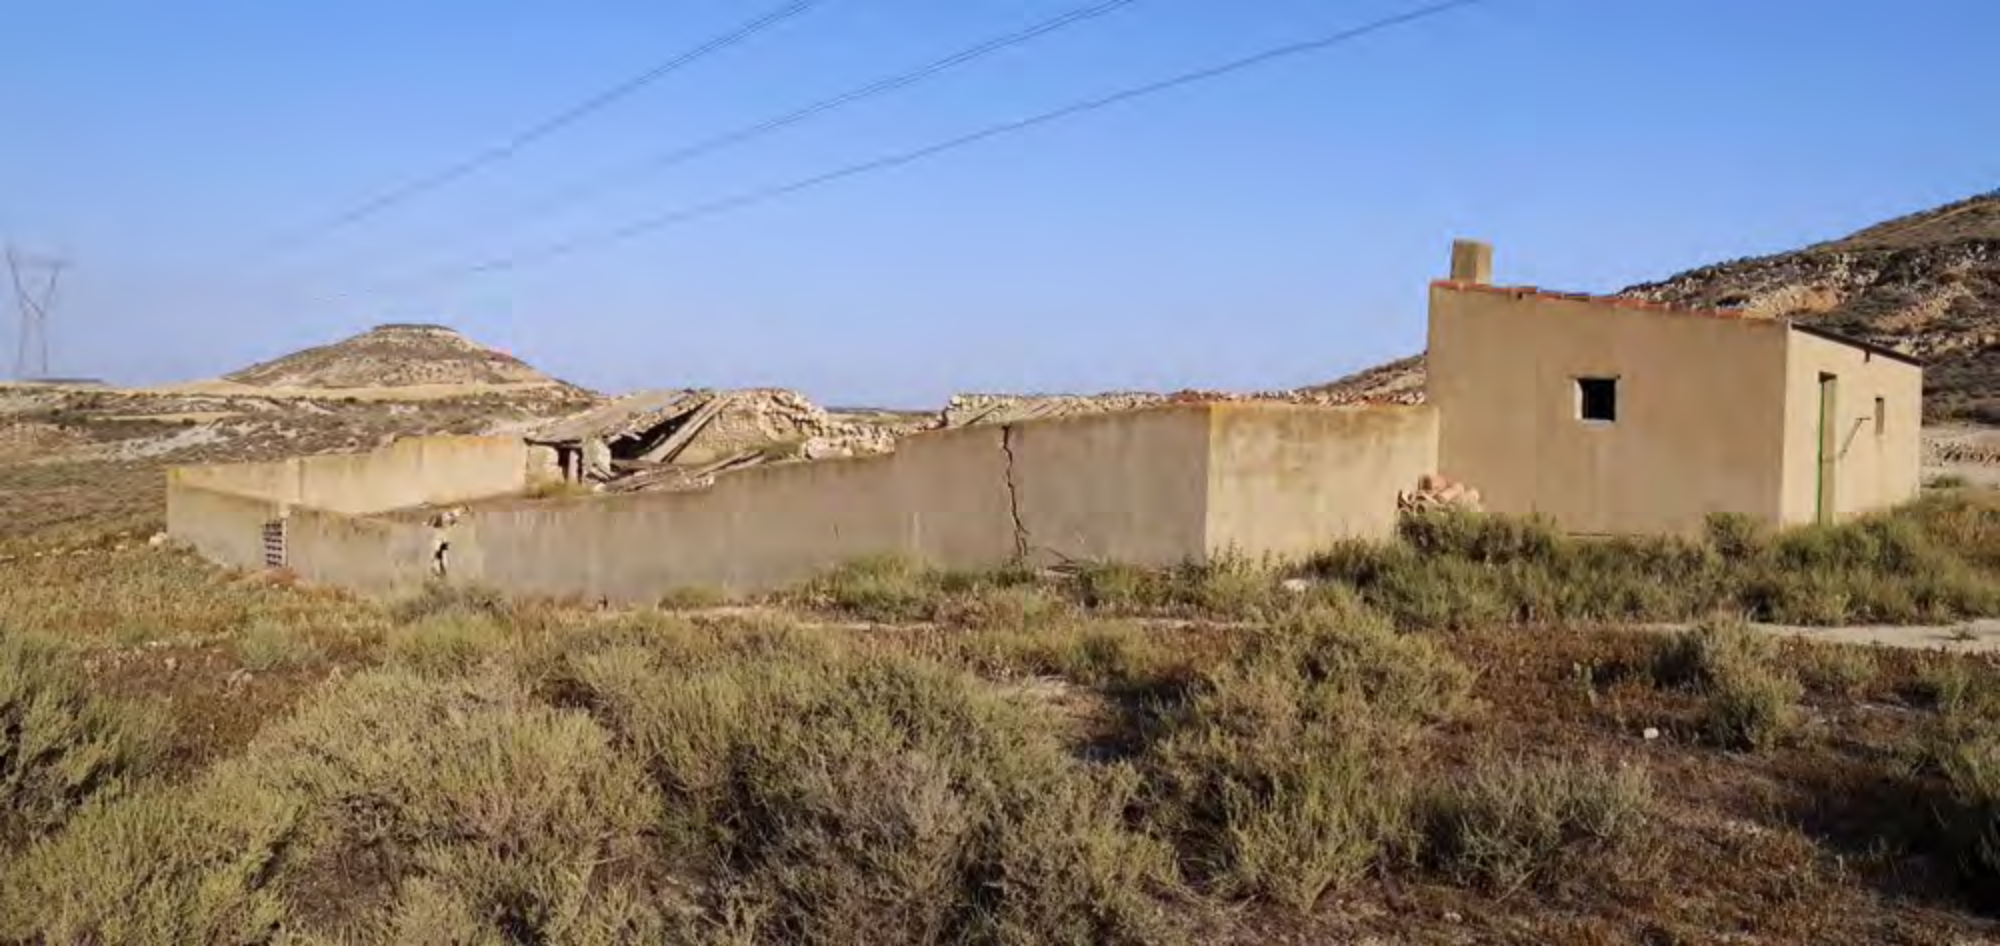
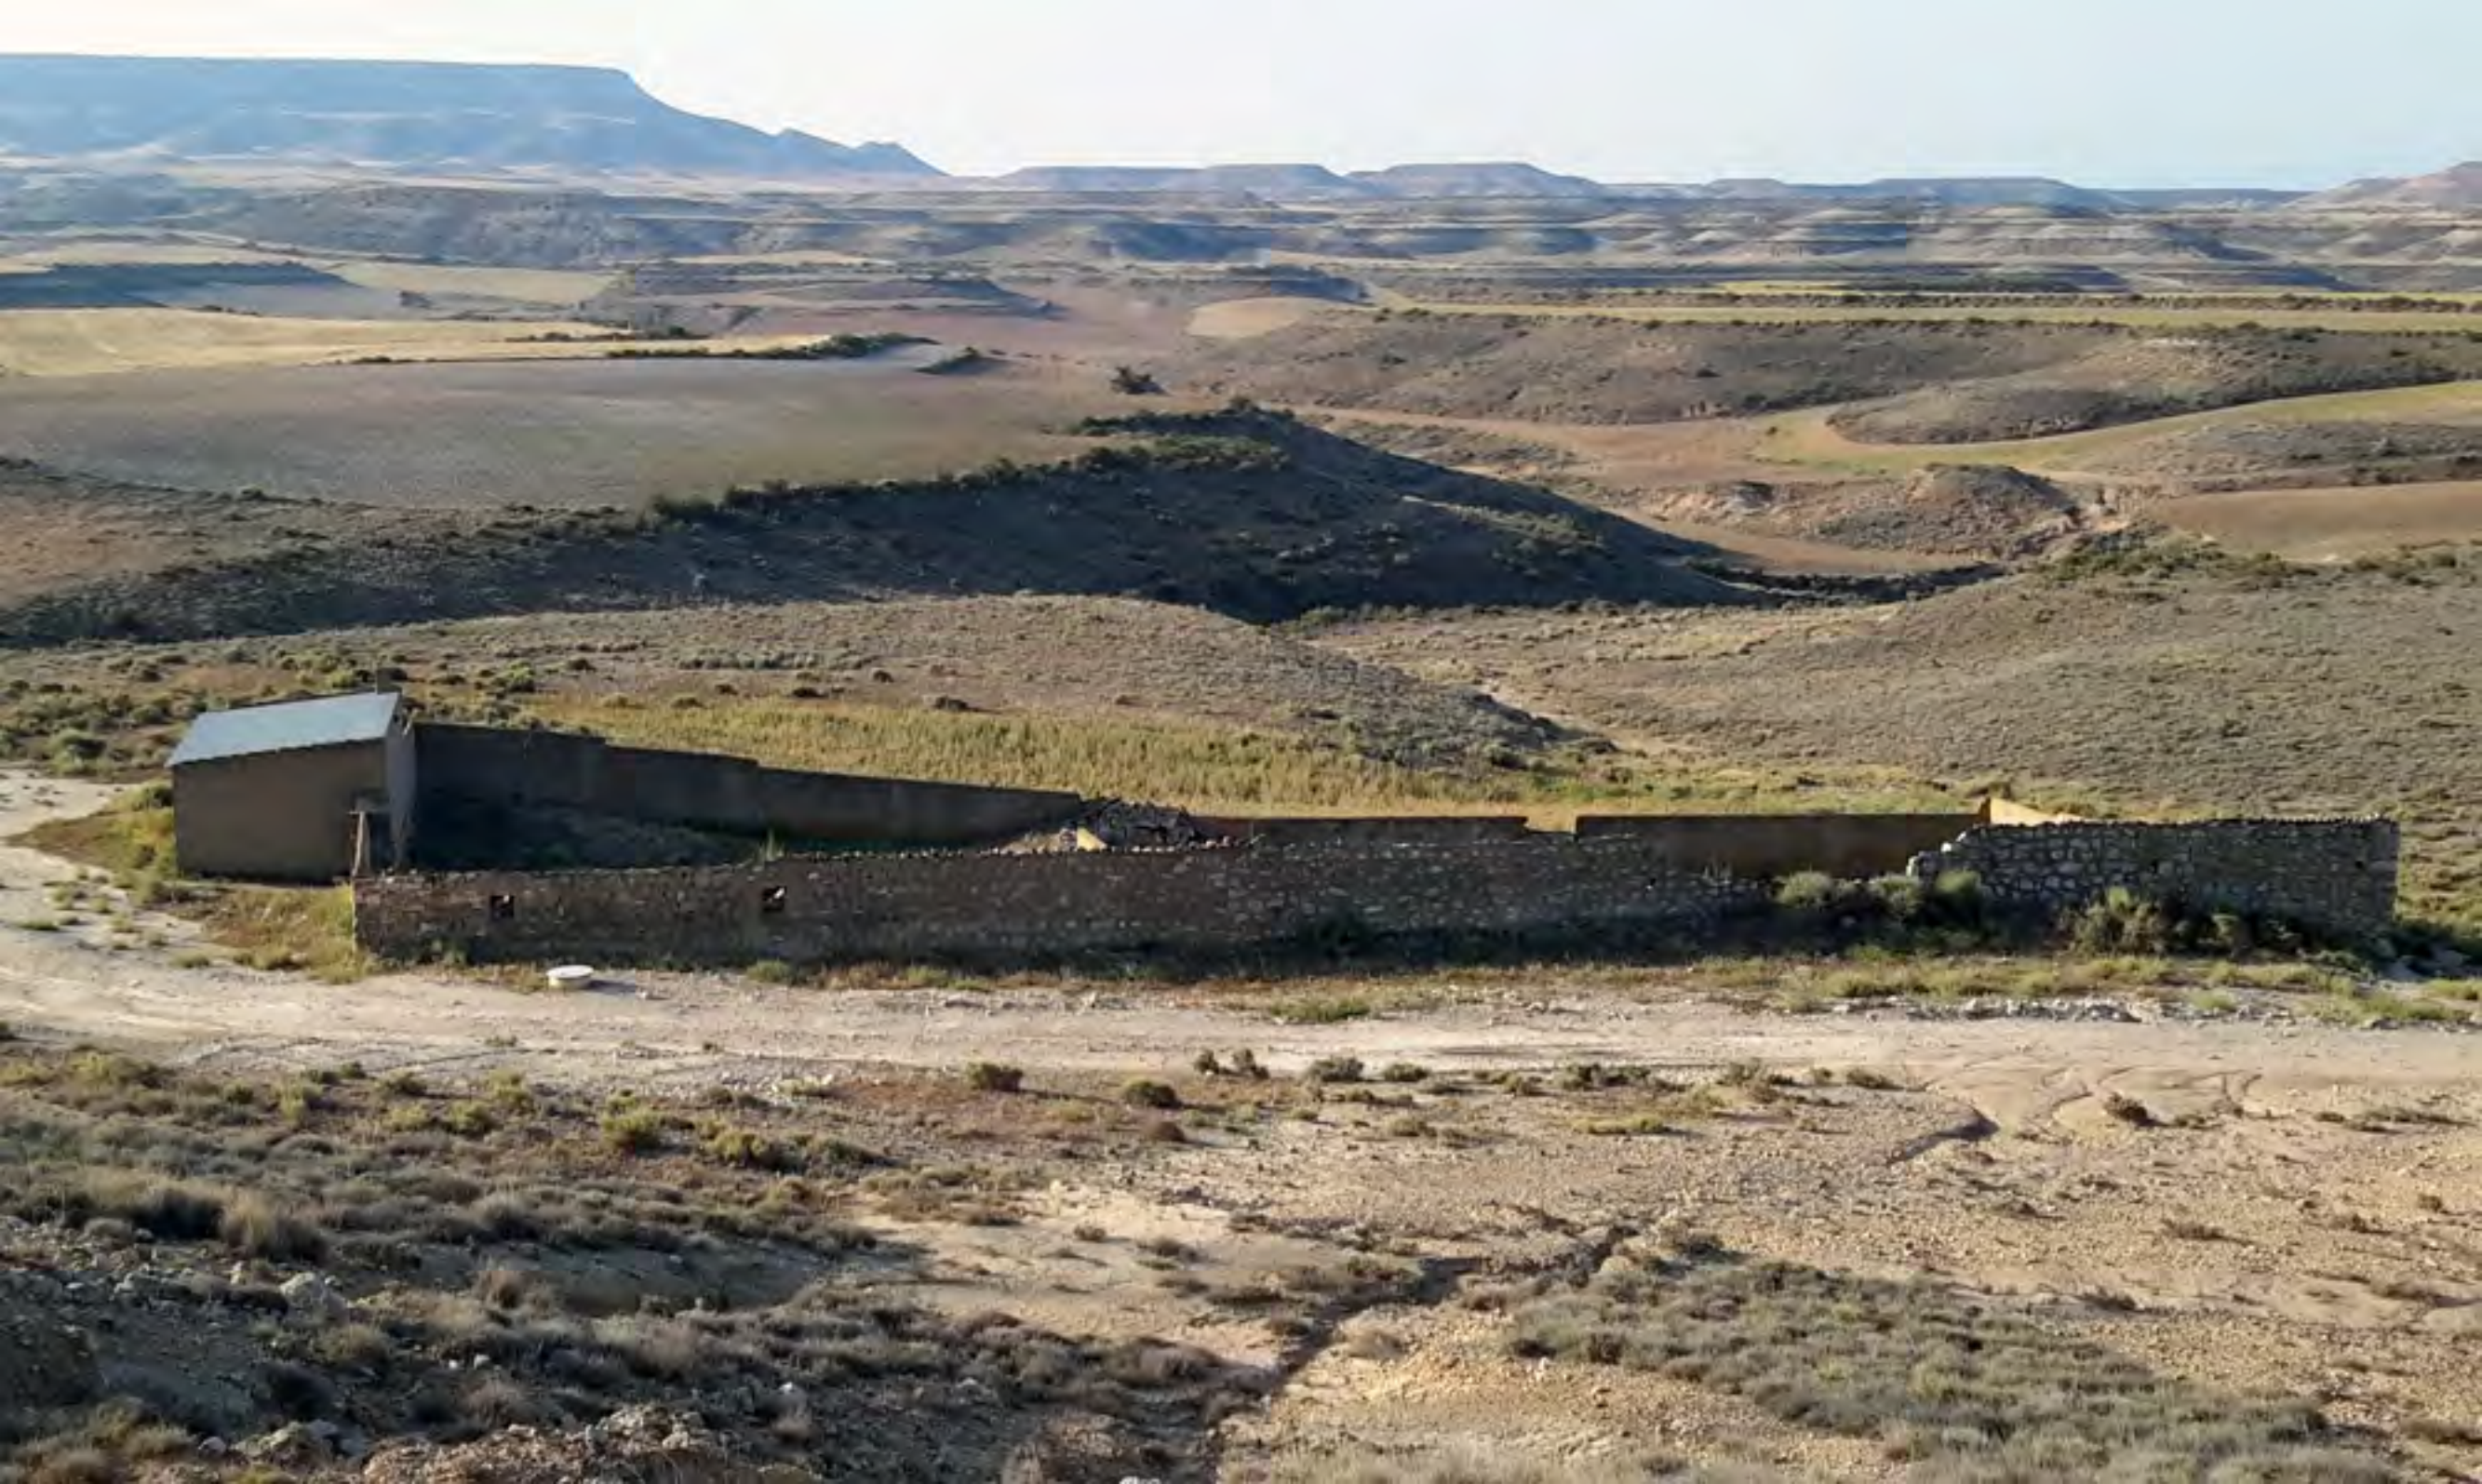
- **¿Fue inspeccionado por TEIR INGENIERÍA en 2011?:** Sí
- **¿Se aprecian obras o mejoras posteriores?:** No, está en mucho peor estado
- **¿Hay cubiertas de uralita?** Sí      **Superficie aproximada:** 10 m<sup>2</sup>
- **¿Hay partes de uralita rotas o deterioradas?** No se han encontrado
- **Otras observaciones:** Excepto la cabaña, todas las dependencias del corral están en ruinas

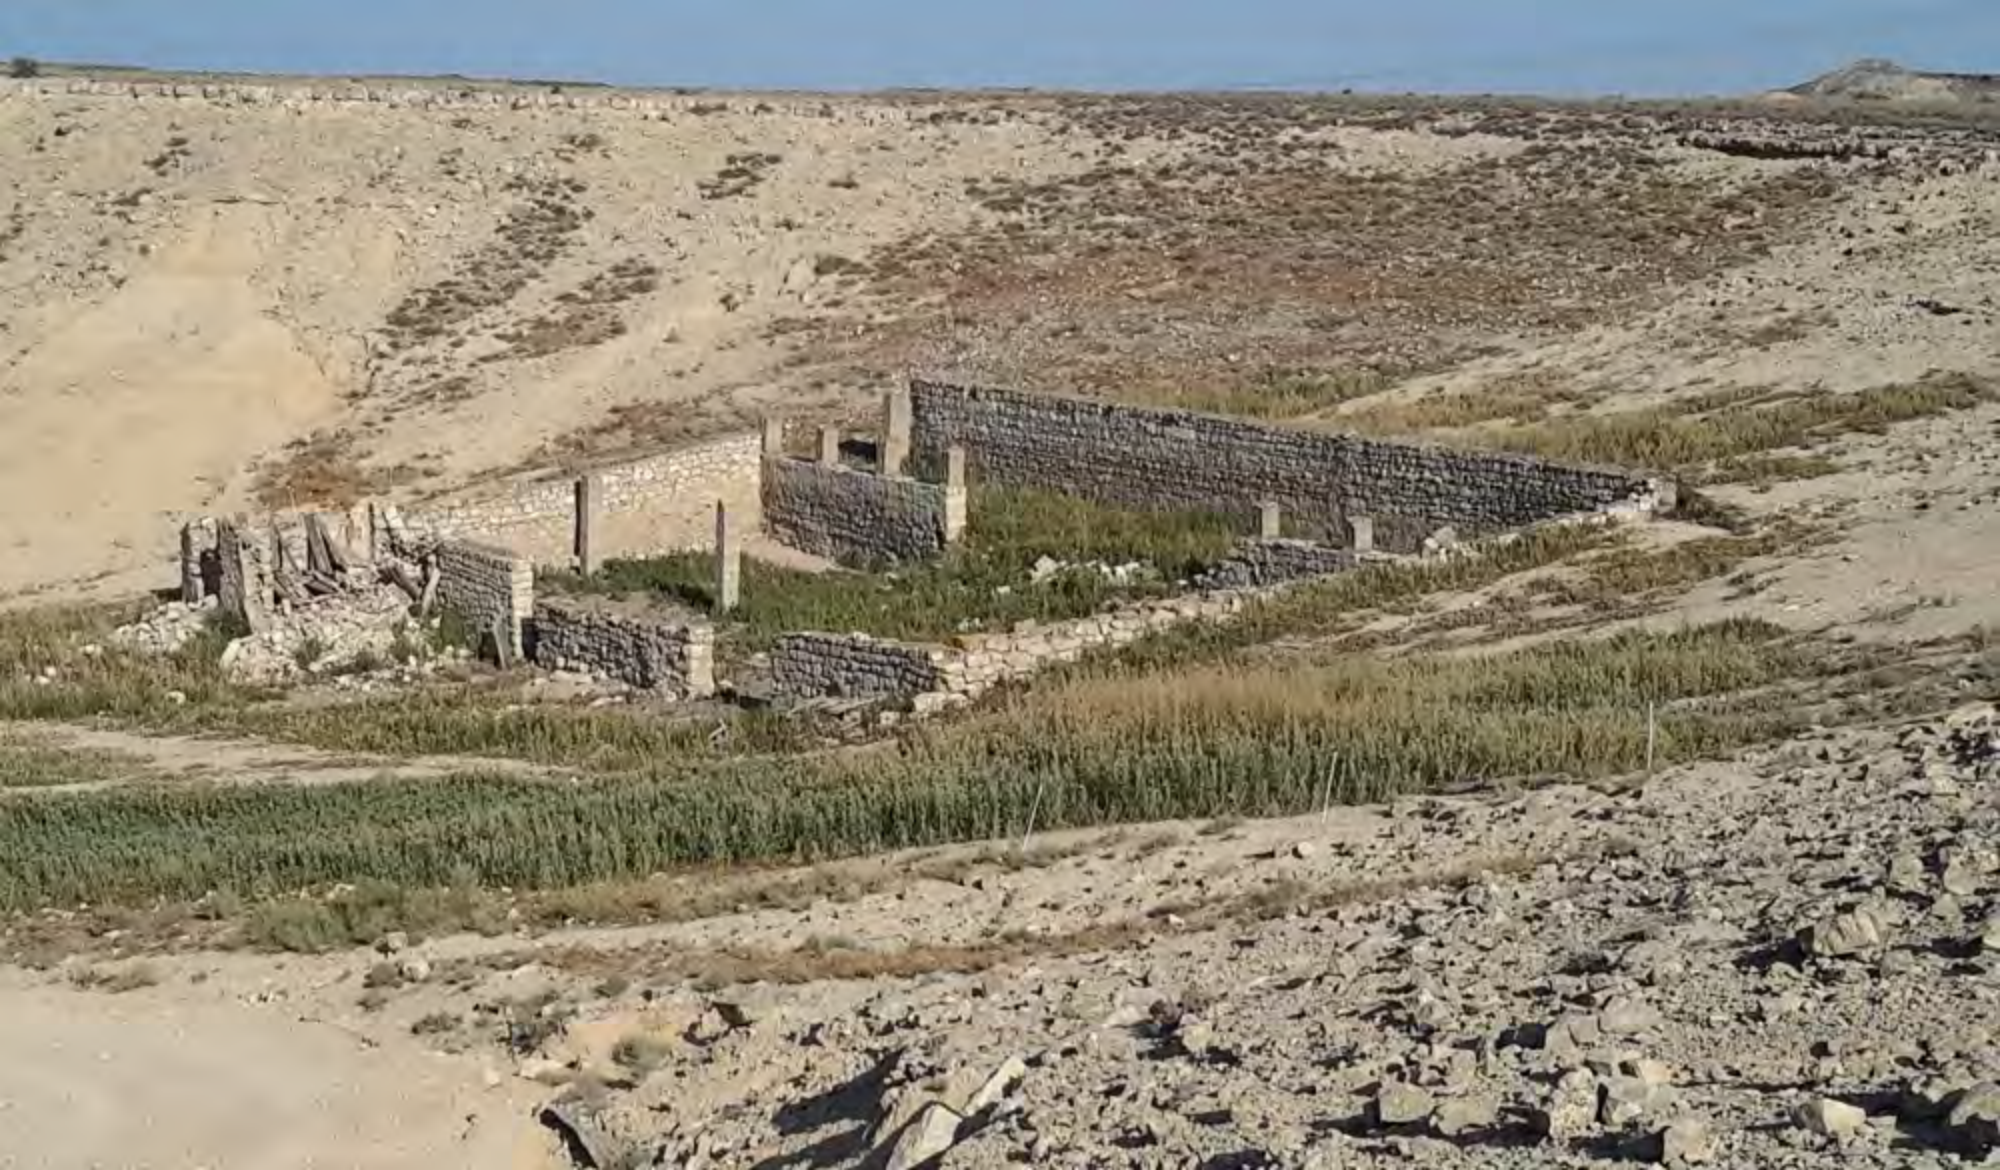
- **¿Fue inspeccionado por TEIR INGENIERÍA en 2011?:** Sí
- **¿Se aprecian obras o mejoras posteriores?:** No, su estado es igual o peor
- **¿Hay cubiertas de uralita?** No **Superficie aproximada:**
- **¿Hay partes de uralita rotas o deterioradas?** No se han encontrado
- **Otras observaciones:** La cabaña está en ruinas y toda la techumbre ha desaparecido; los muros del corral no tienen mal aspecto

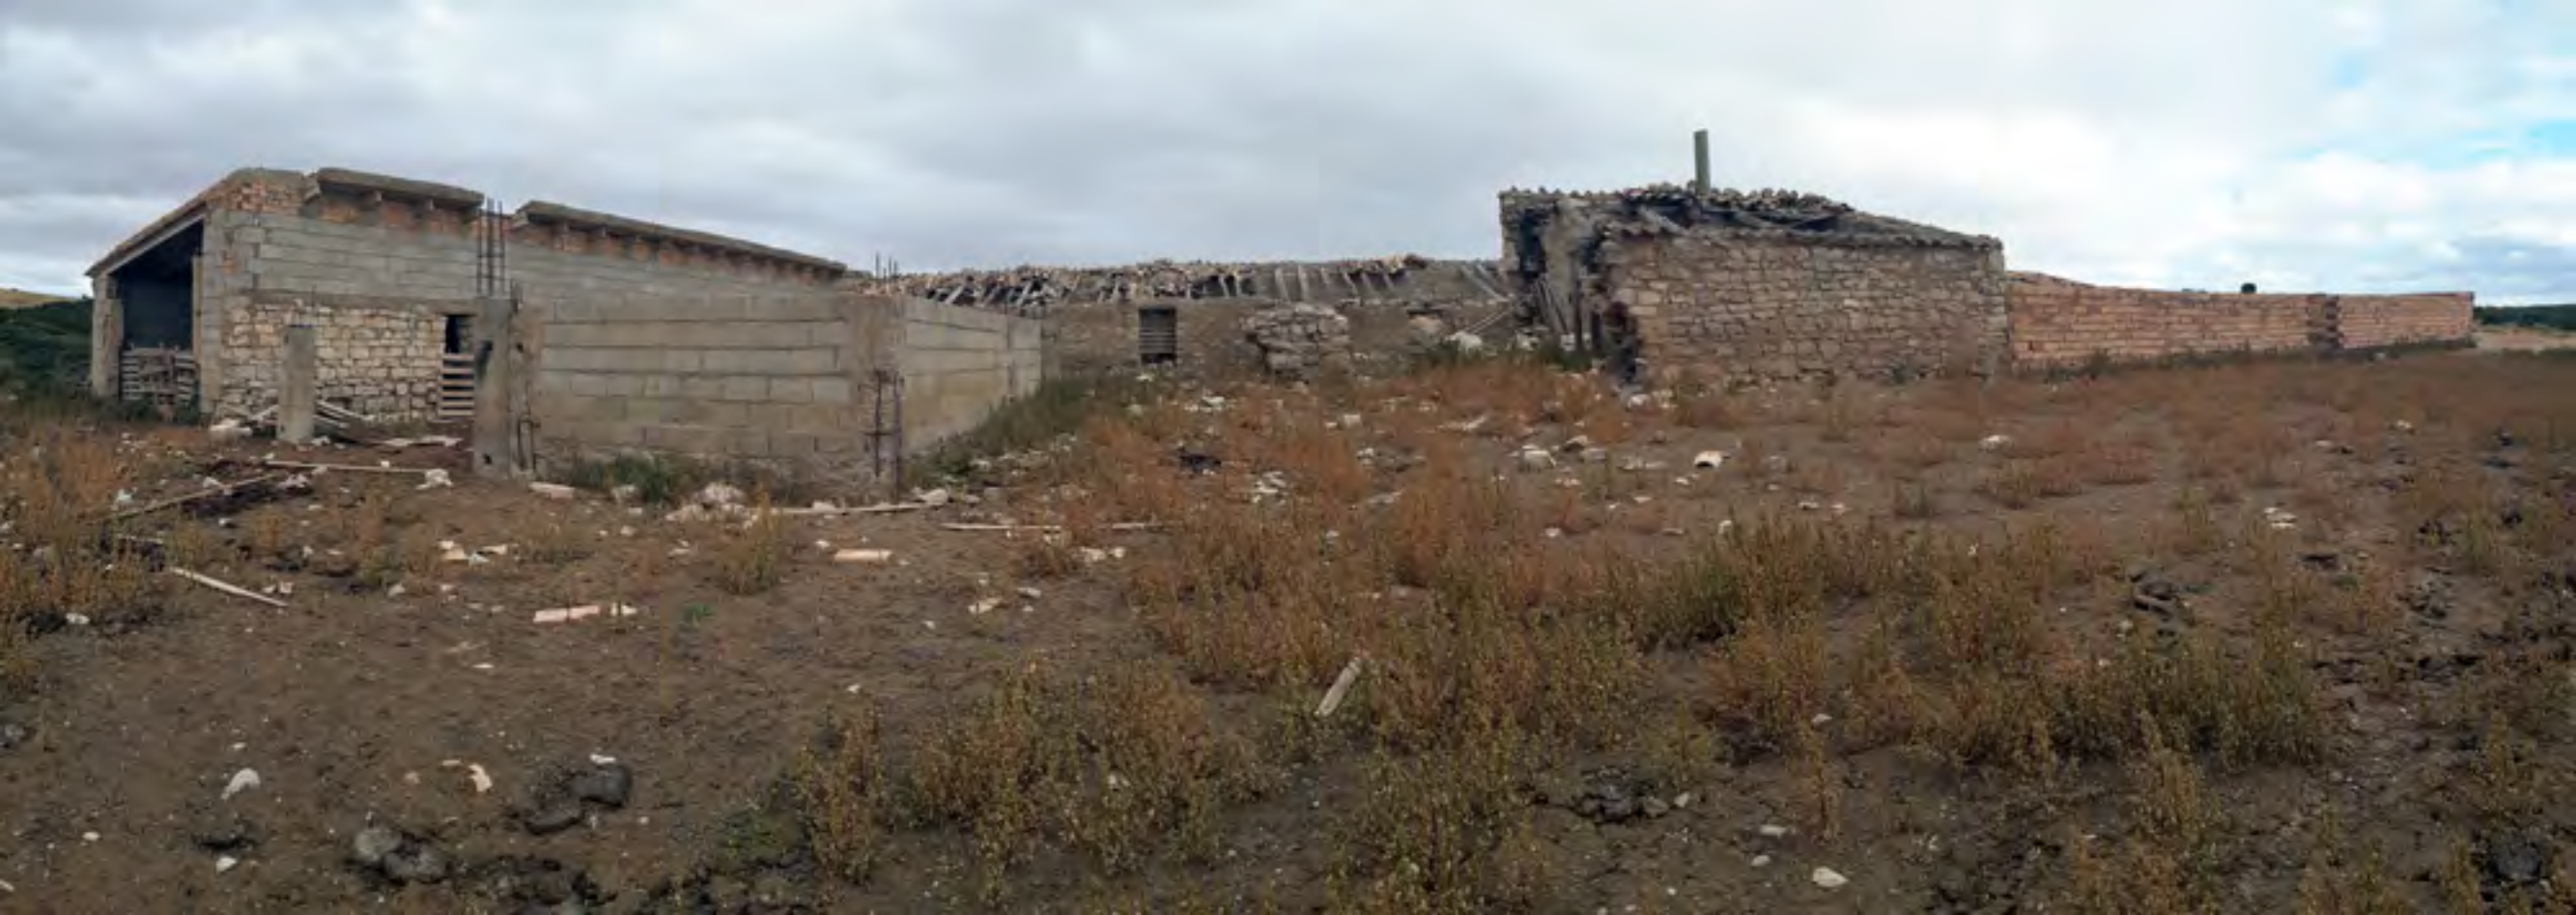
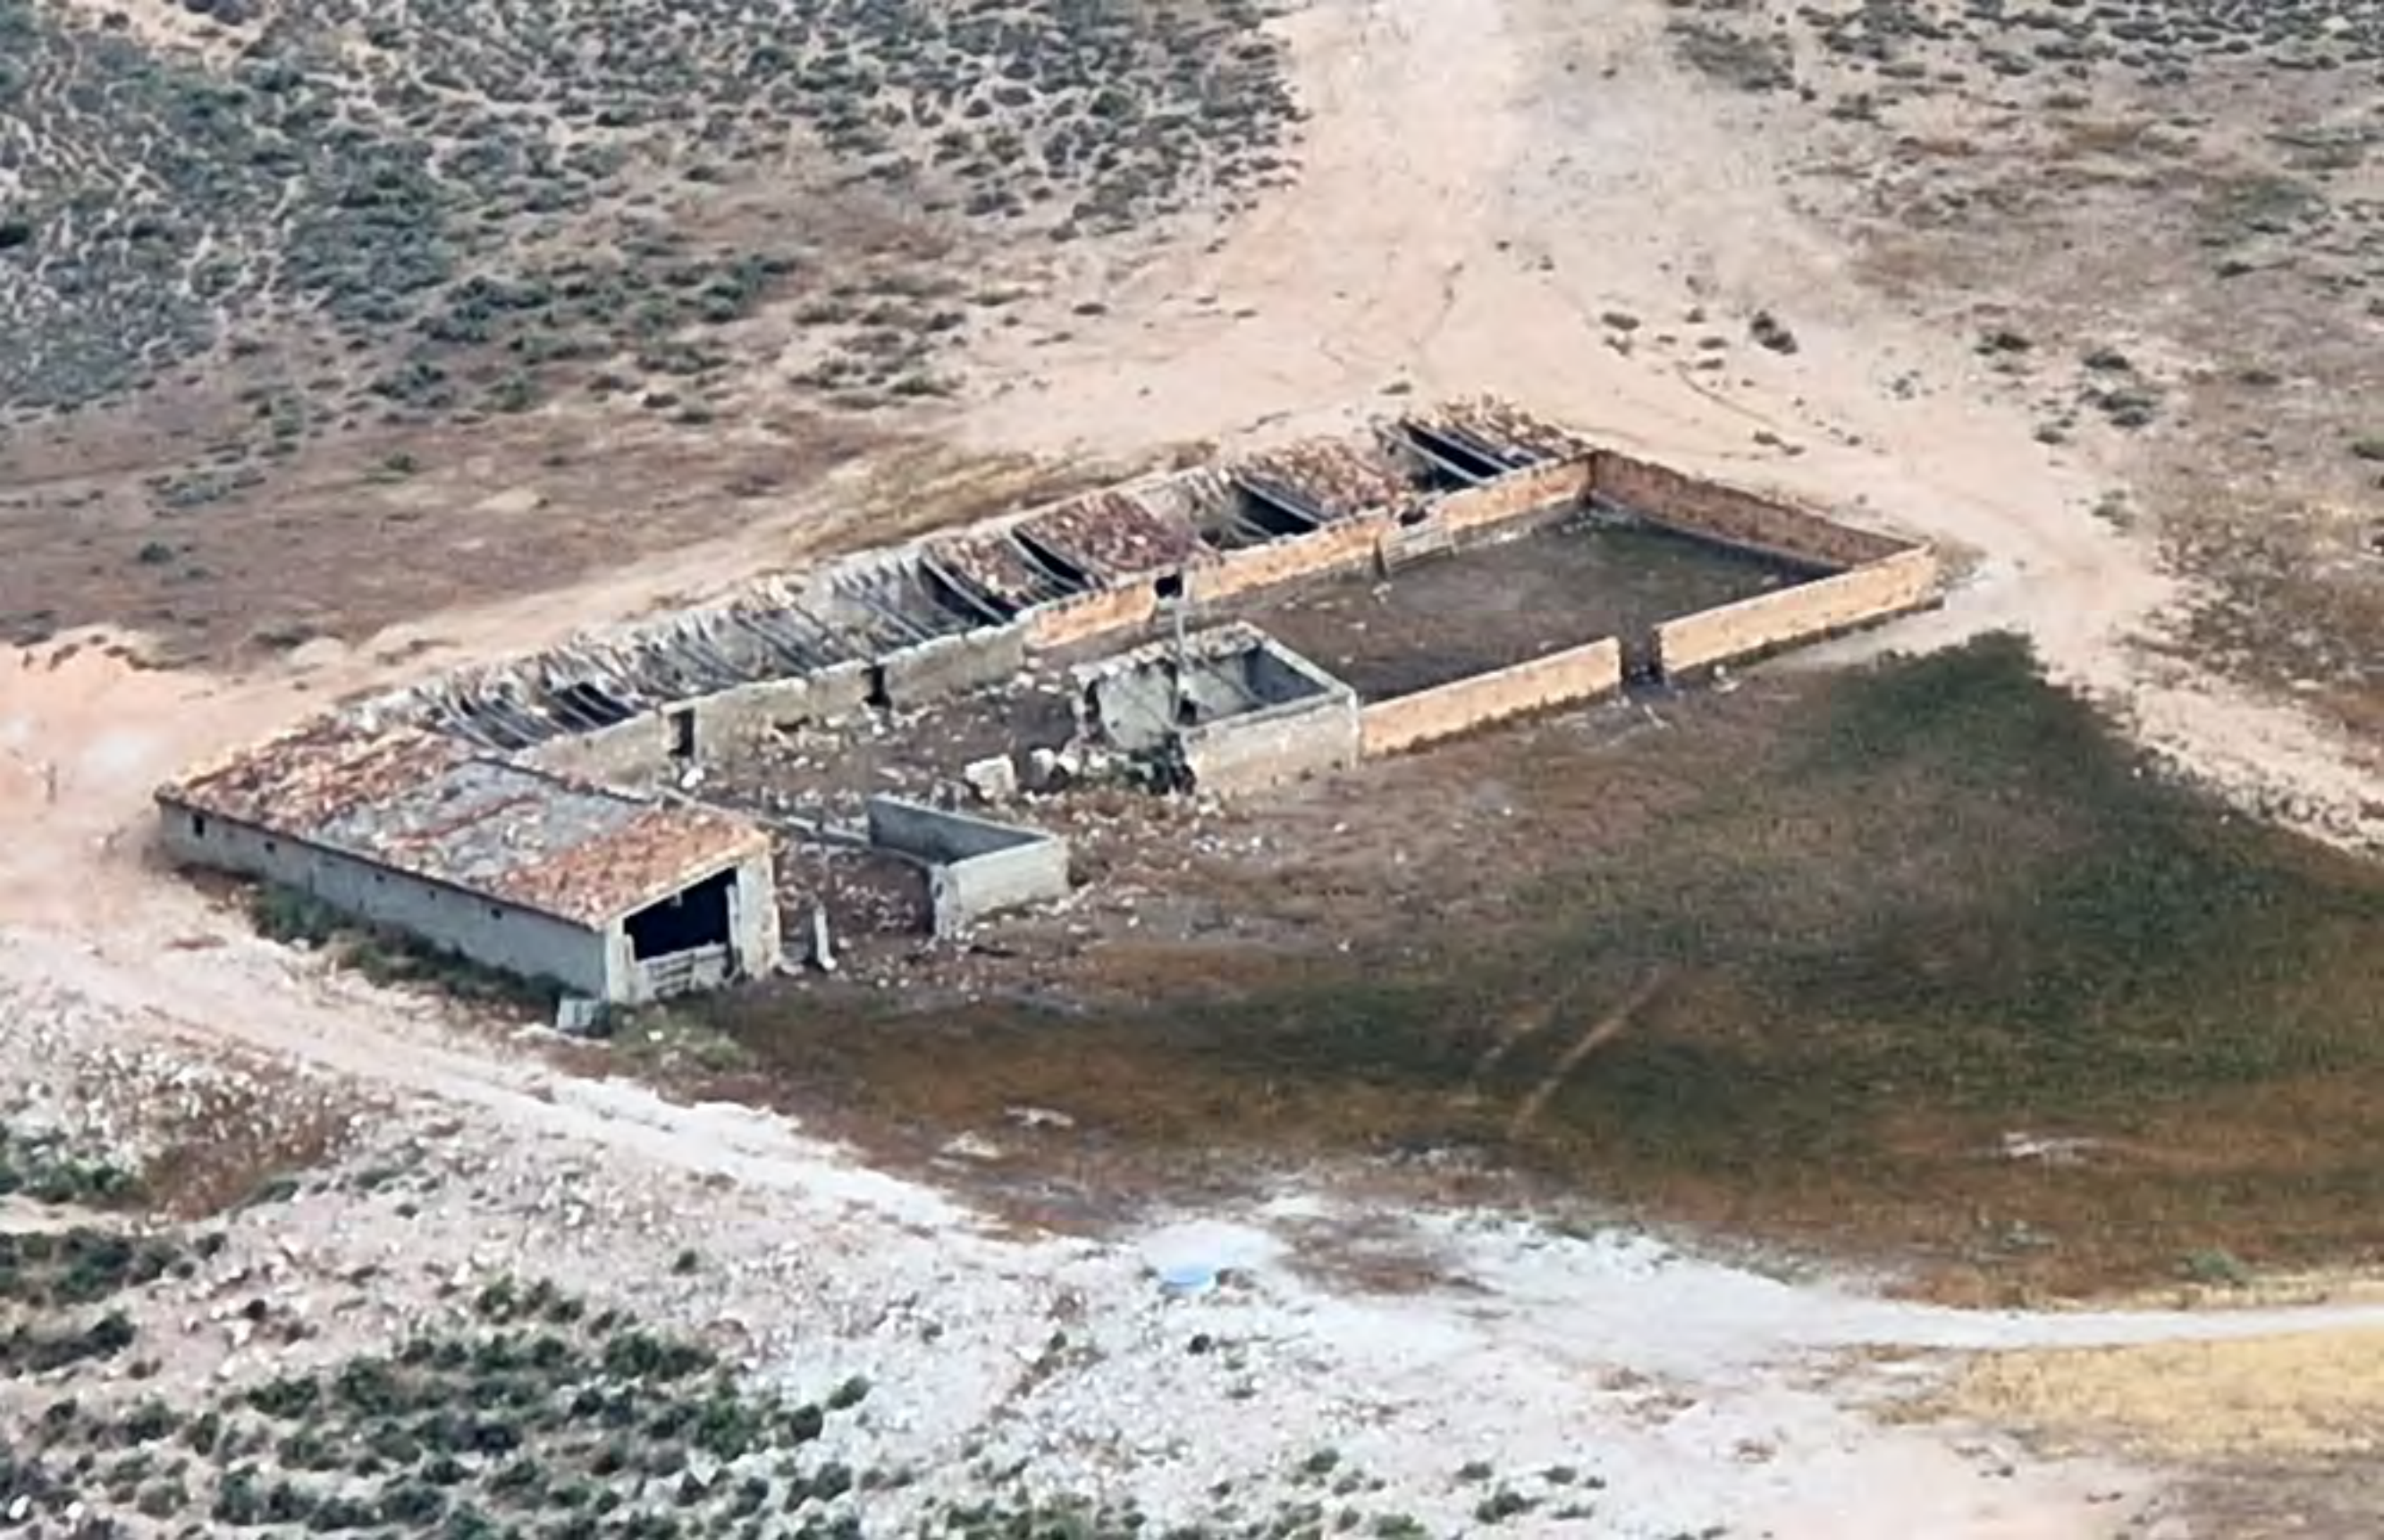
- **¿Fue inspeccionado por TEIR INGENIERÍA en 2011?:** Sí
- **¿Se aprecian obras o mejoras posteriores?:** No, está en mucho peor estado
- **¿Hay cubiertas de uralita? No Superficie aproximada:**
- **¿Hay partes de uralita rotas o deterioradas?** No se han encontrado
- **Otras observaciones:** El cubierto largo está totalmente en ruinas

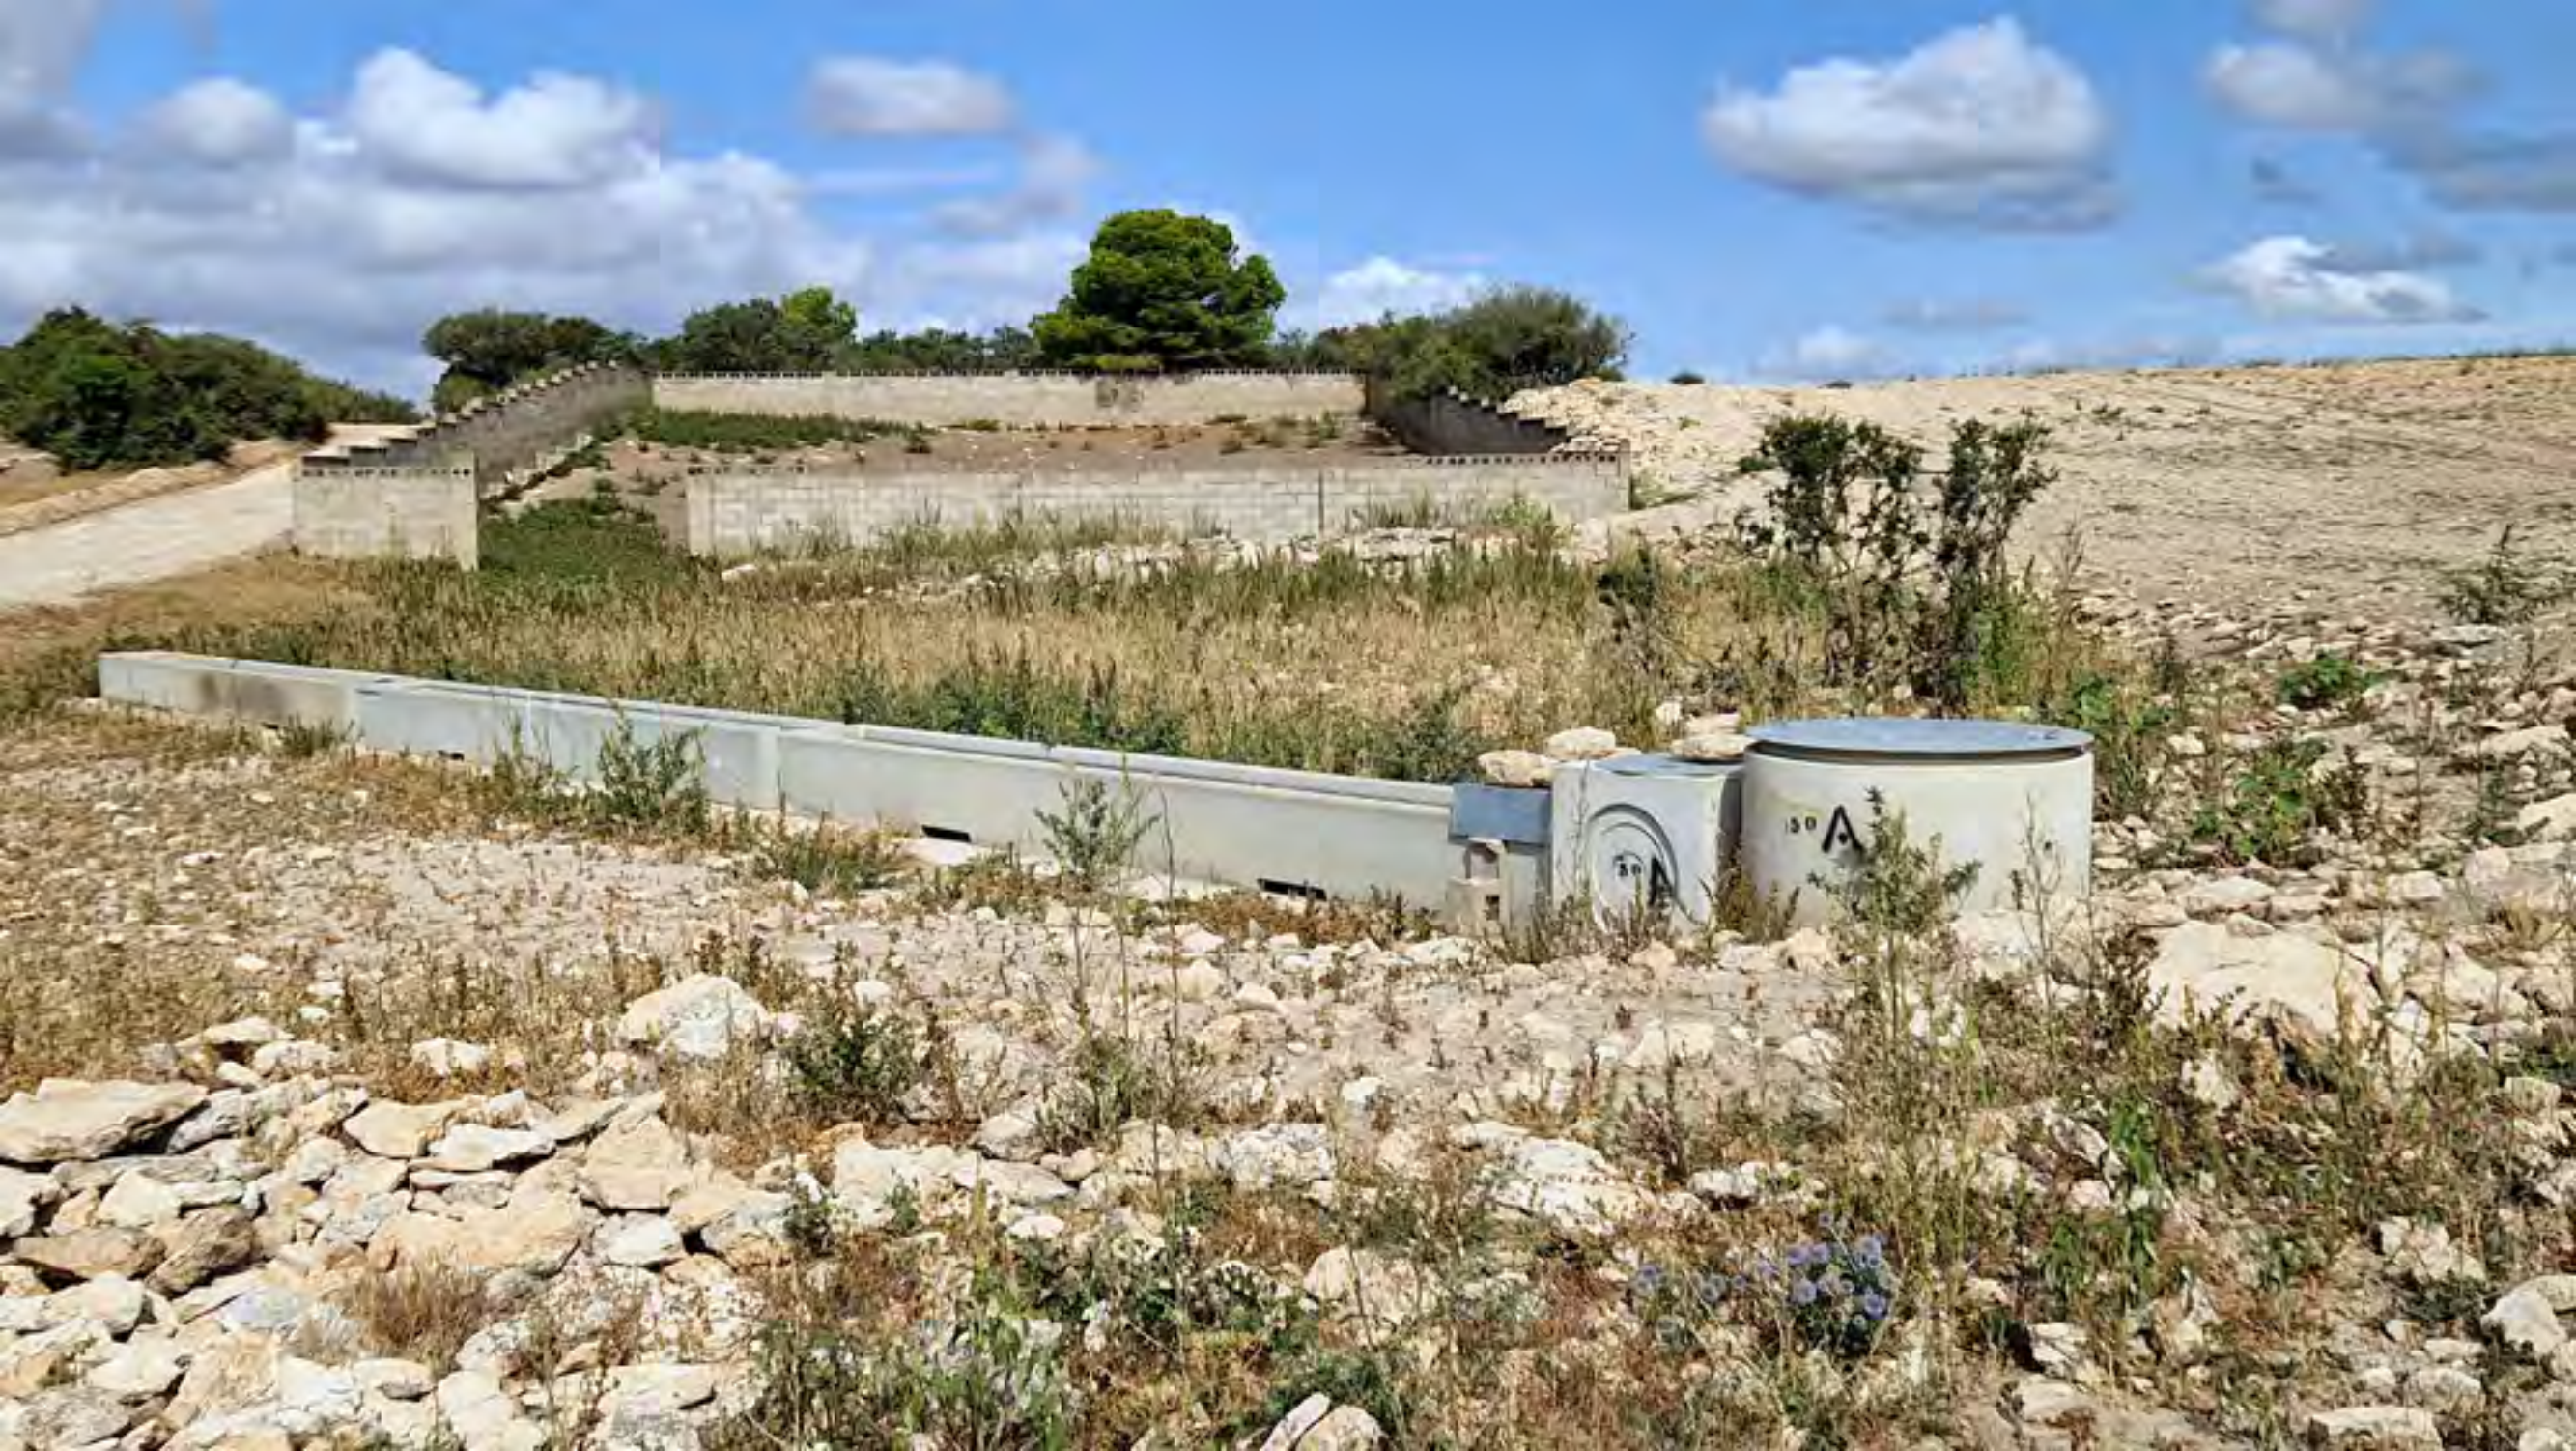
- **¿Fue inspeccionado por TEIR INGENIERÍA en 2011?:** No
- **¿Se aprecian obras o mejoras posteriores?:** No, está prácticamente igual
- **¿Hay cubiertas de uralita?** No    **Superficie aproximada:**
- **¿Hay partes de uralita rotas o deterioradas?** No se han encontrado
- **Otras observaciones:** Algún tramo de la cimentación está a la vista por extracción excesiva de estiércol y erosión

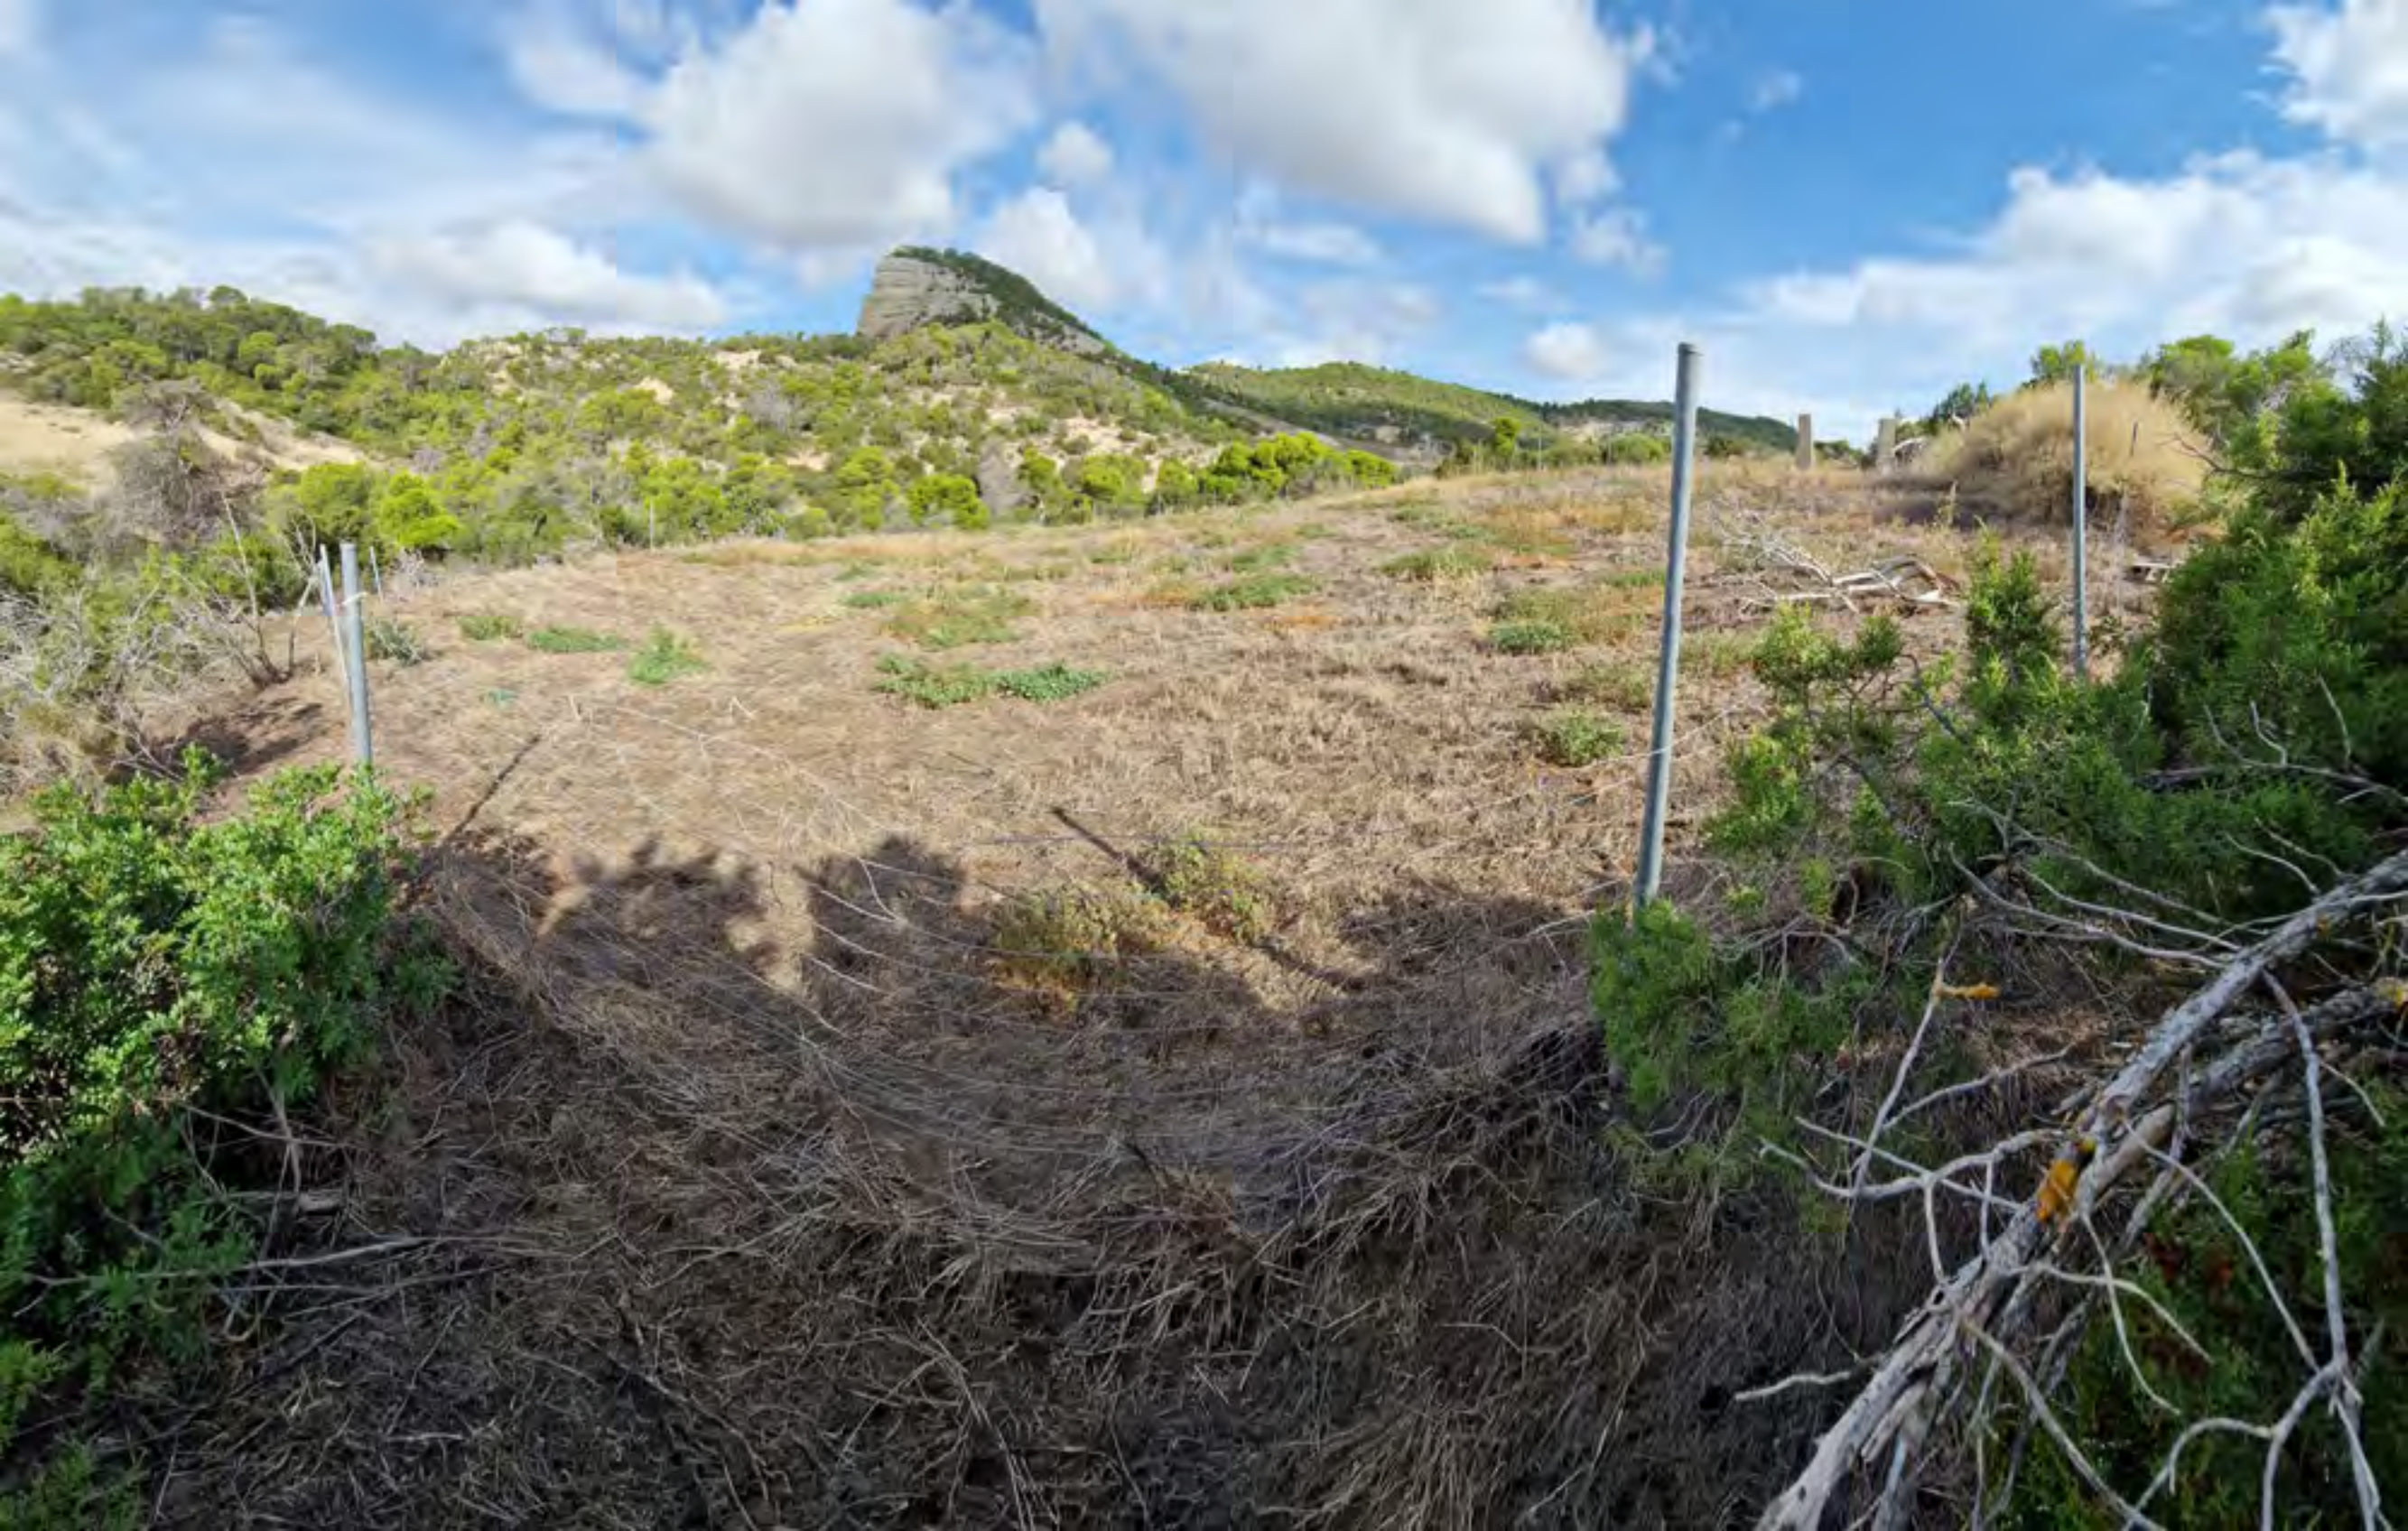
- **¿Fue inspeccionado por TEIR INGENIERÍA en 2011?:** No
- **¿Se aprecian obras o mejoras posteriores?:**
- **¿Hay cubiertas de uralita?** No      **Superficie aproximada:**
- **¿Hay partes de uralita rotas o deterioradas?** No se han encontrado
- **Otras observaciones:** Está muy deteriorada

El impacto sobre la vegetación ha sido muy alto, es evidente que este emplazamiento era muy poco adecuado; dado el grado de deterioro, lo más sensato sería desmantelarla por completo.
