## **ANEXO VI-3: INSTALACIONES QUE PUEDEN RECUPERARSE PARA CONTINUAR LA ACTIVIDAD GANADERA.**

## FICHA DE REVISIÓN DE APRISCOS DE BARDENAS, PRIMAVERA DE 2023

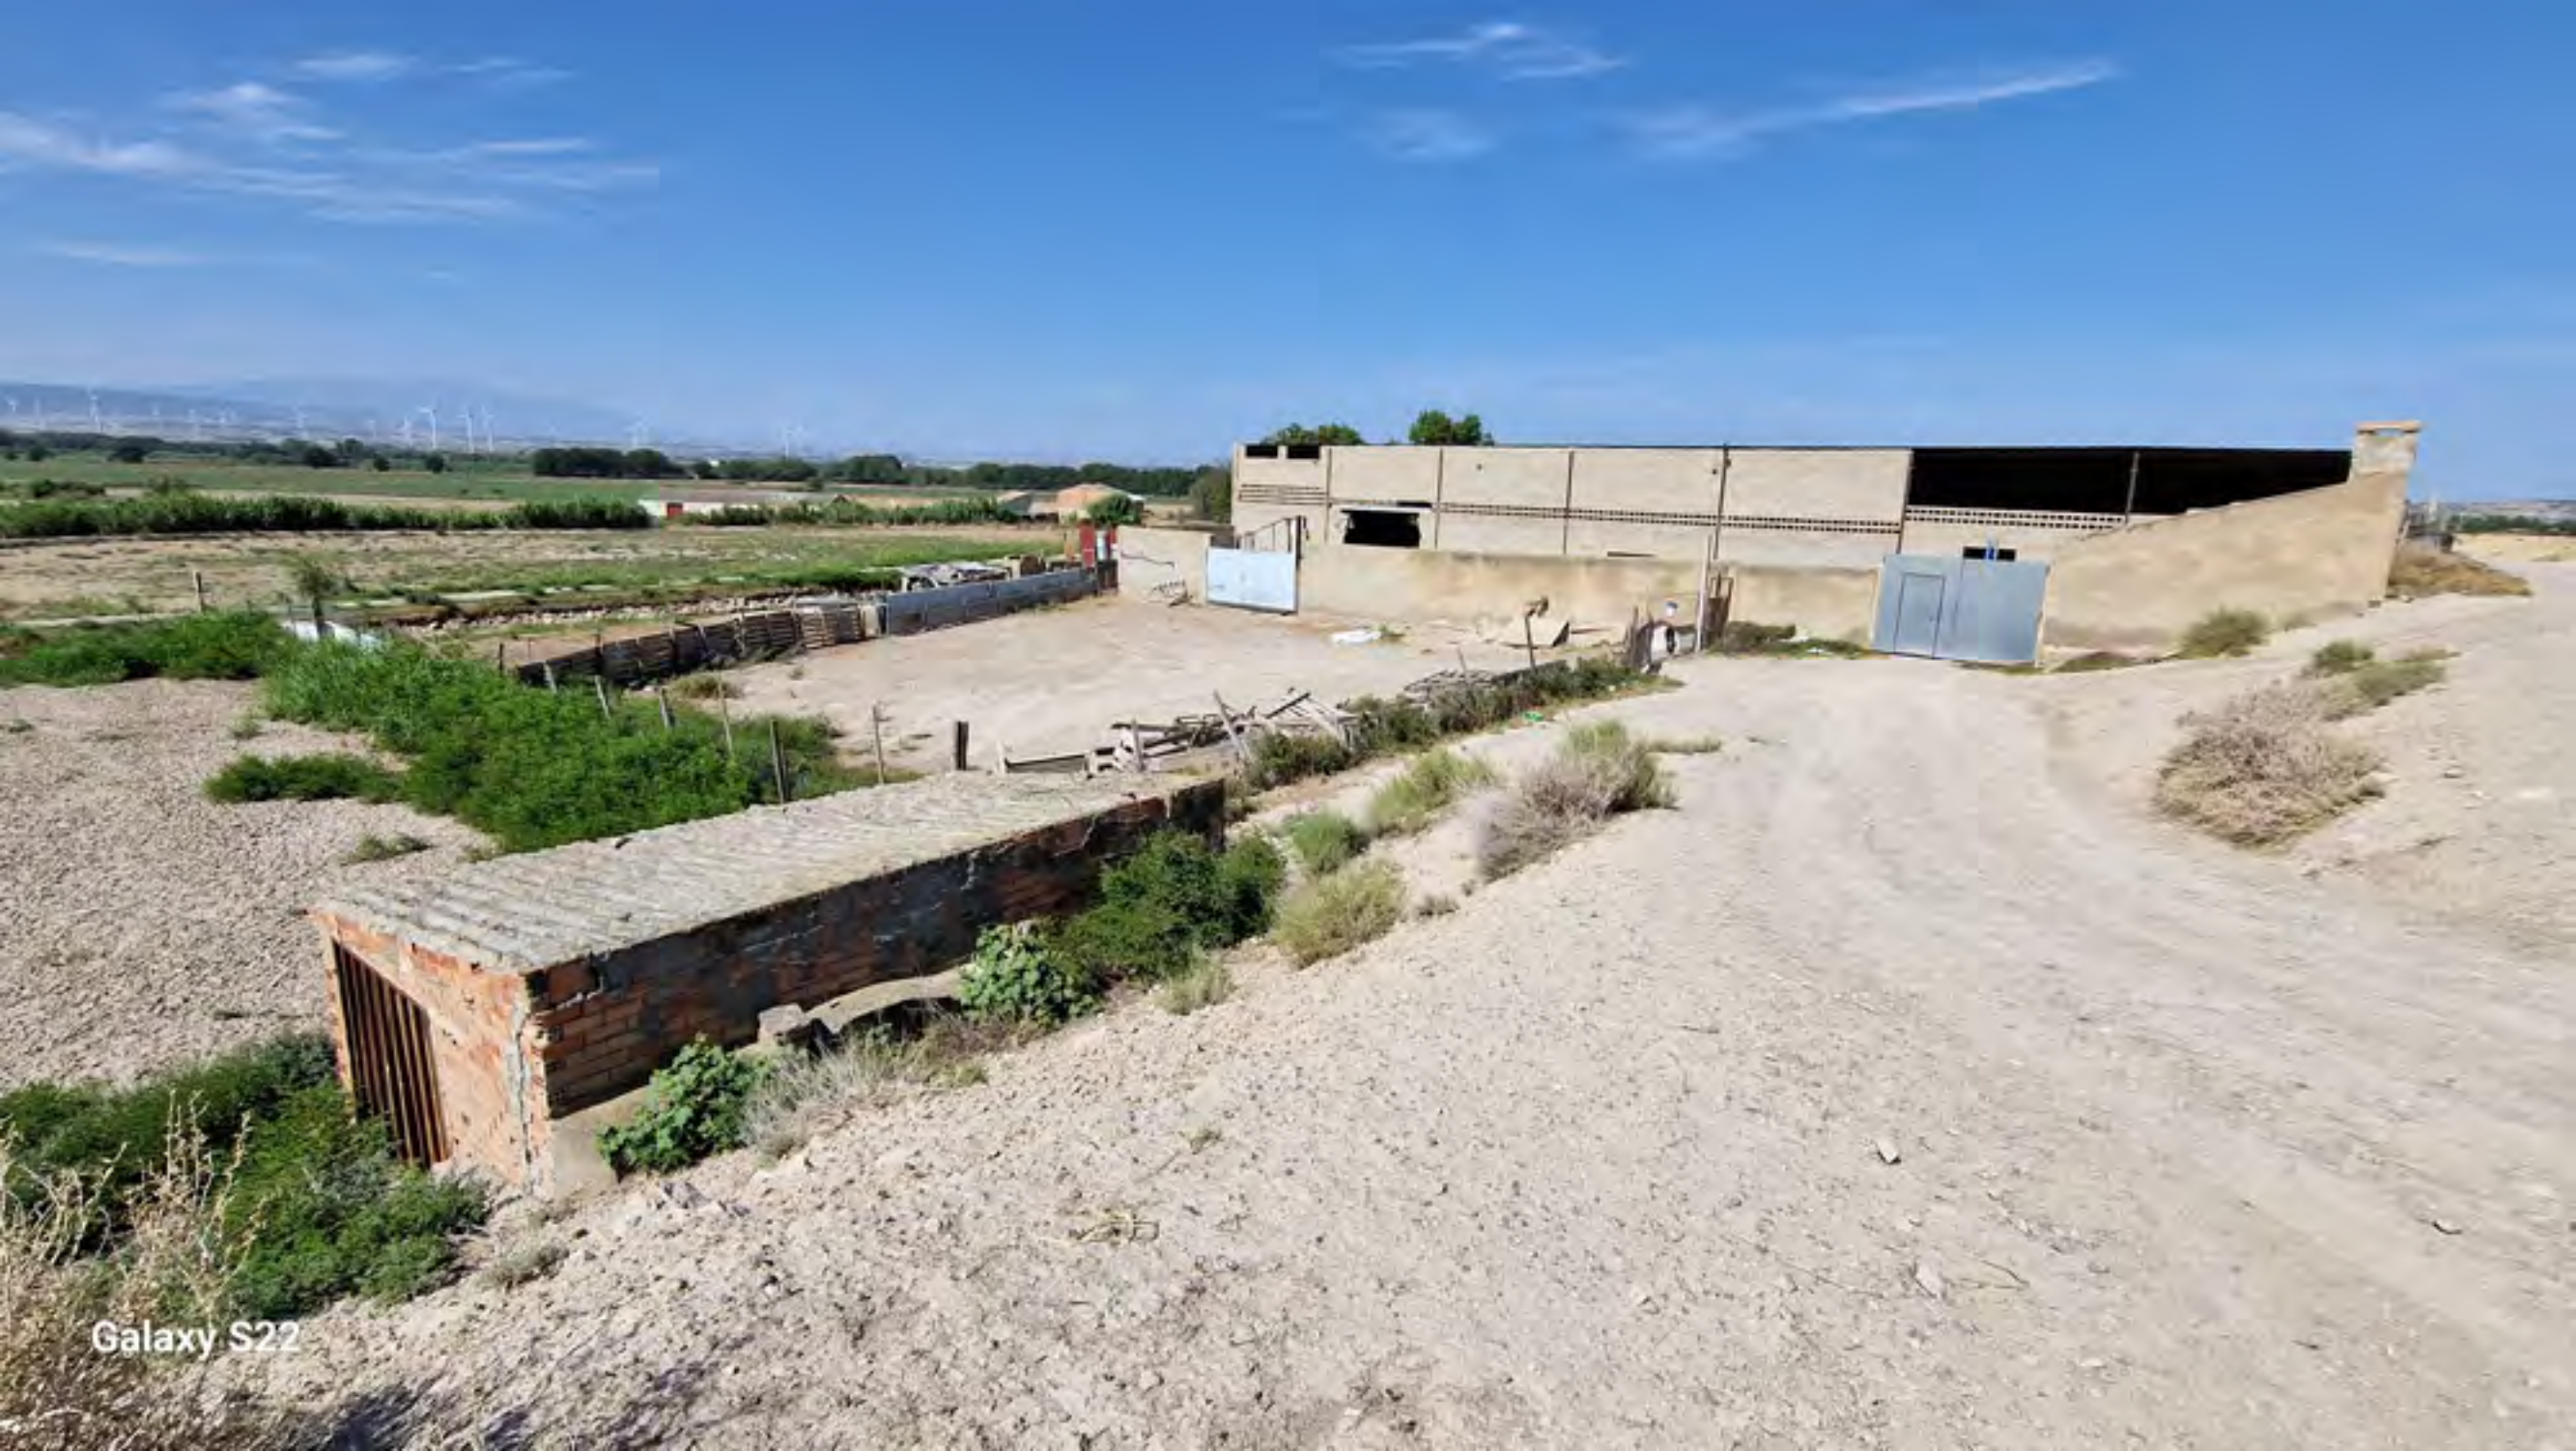
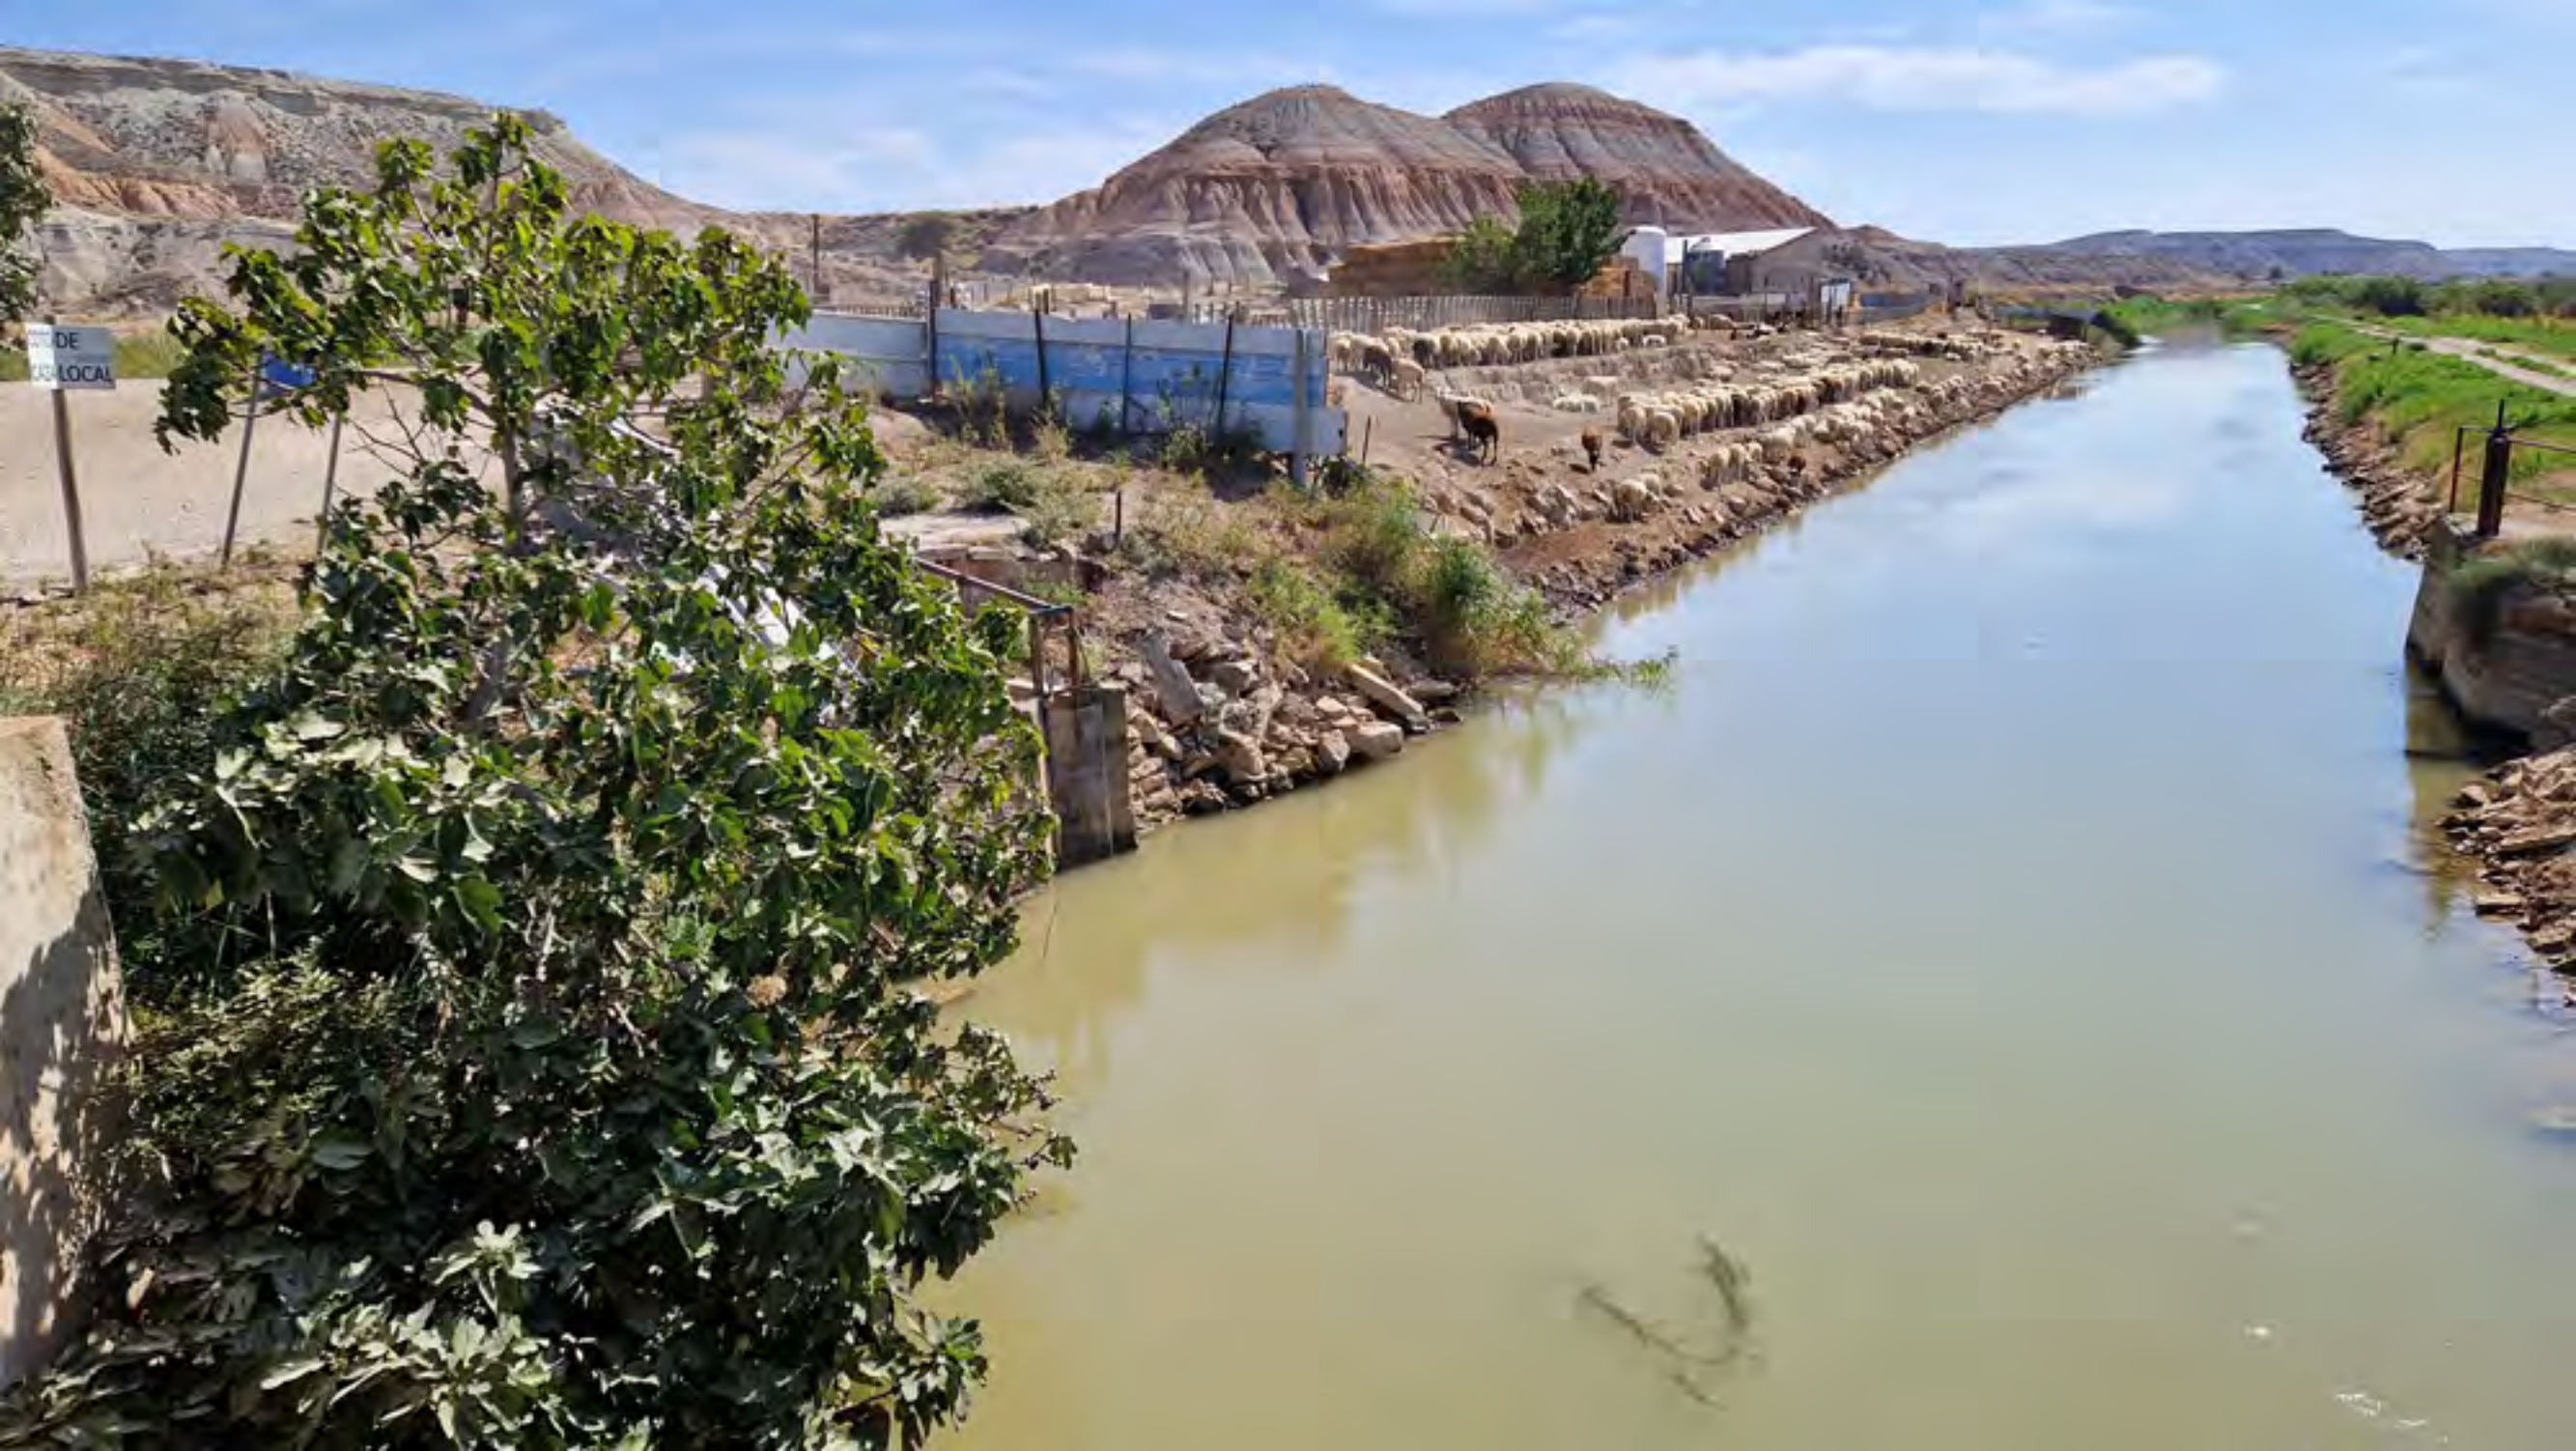
- **¿Fue inspeccionado por TEIR INGENIERÍA en 2011?:** Sí
- **¿Se aprecian obras o mejoras posteriores?:** En general tiene peor aspecto
- **¿Hay cubiertas de uralita?** No      **Superficie aproximada:**
- **¿Hay partes de uralita rotas o deterioradas?** No se han encontrado
- **Otras observaciones:** En el cercado del lado oeste hay unos 500 m<sup>2</sup> ocupados por aperos agrícolas, chatarra, algún vehículo, etc. que ofrecen un aspecto lamentable, aunque el resto no está mucho mejor cuidado.

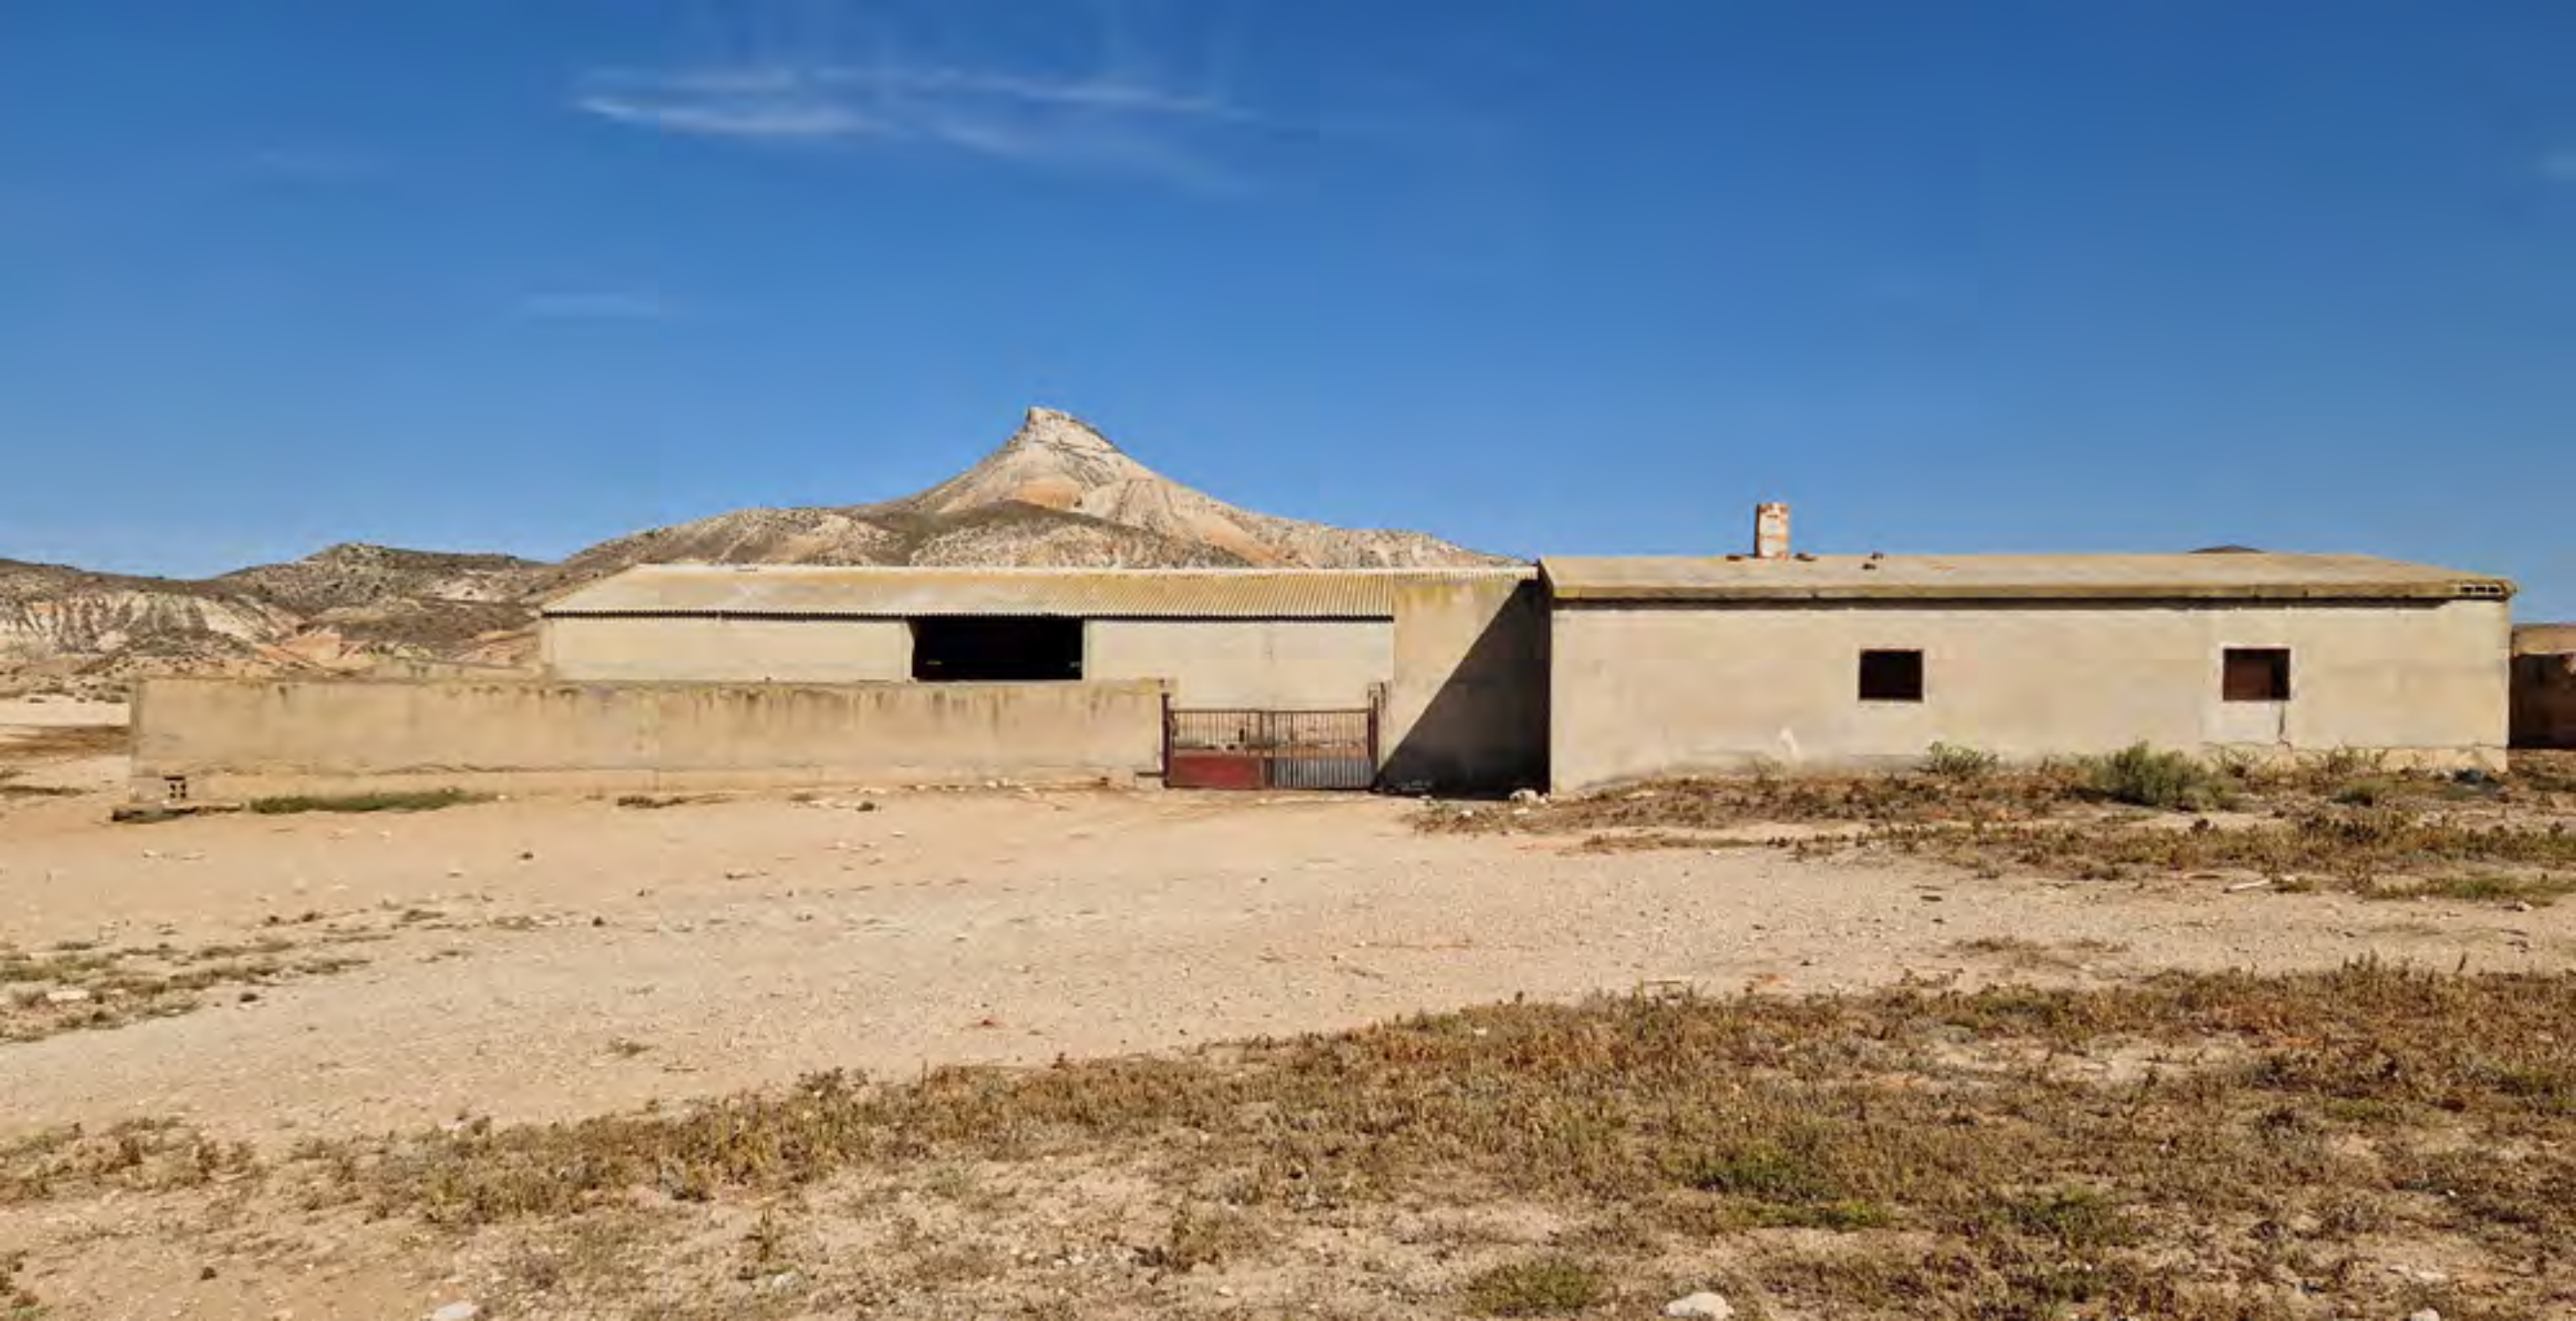
- **¿Fue inspeccionado por TEIR INGENIERÍA en 2011?:** Sí
- **¿Se aprecian obras o mejoras posteriores?:** El muro noreste reconstruido
- **¿Hay cubiertas de uralita?** Sí      **Superficie aproximada:** 500 m<sup>2</sup>
- **¿Hay partes de uralita rotas o deterioradas?** No se han encontrado
- **Otras observaciones:**

Se recomienda lucir y sanear grietas

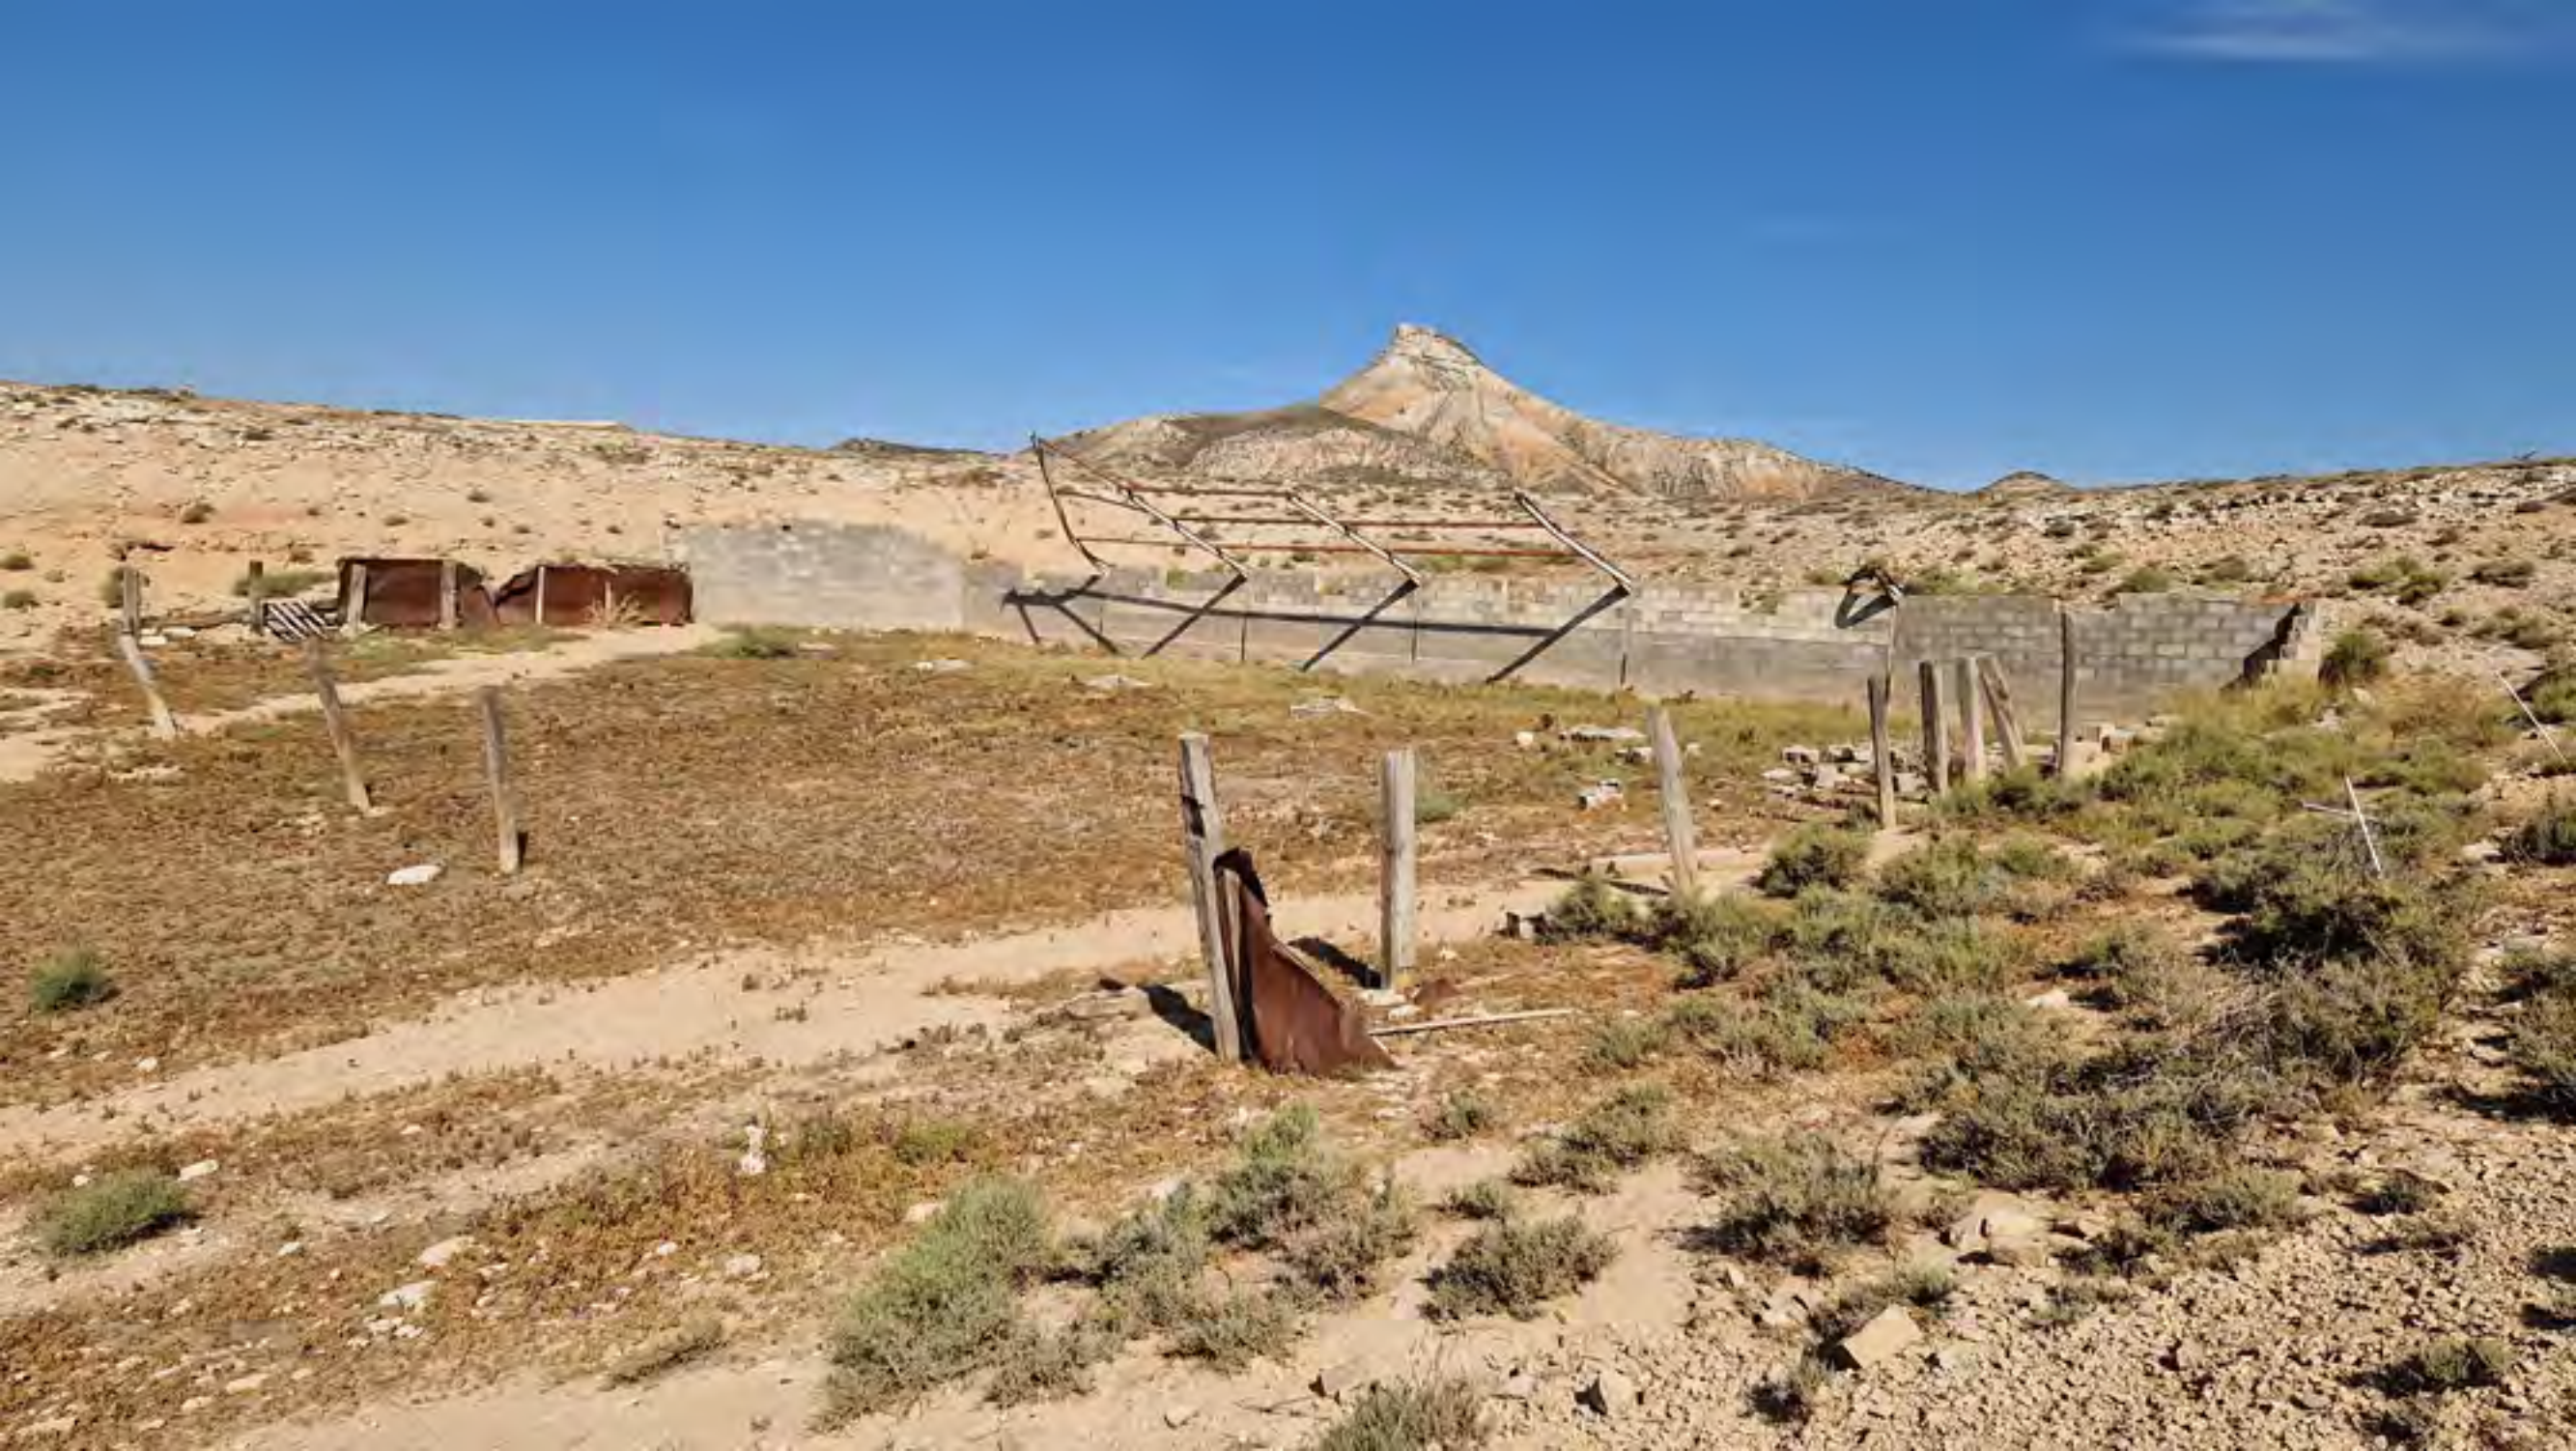
- **¿Fue inspeccionado por TEIR INGENIERÍA en 2011?:** Sí
- **¿Se aprecian obras o mejoras posteriores?:** No, está en mucho peor estado
- **¿Hay cubiertas de uralita?** No      **Superficie aproximada:**
- **¿Hay partes de uralita rotas o deterioradas?** Sí, hay una chapa de unos 2 m<sup>2</sup> que está rota
- **Otras observaciones:** Hace unos ocho años el tejado fue levantado por completo por un vendaval

**8º.- OTROS COMENTARIOS:** Los muros no valen, incluso he derribado varias hiladas de bloques con un pequeño empujón, por lo que revisten peligro. La mejor opción podría ser su desmantelamiento y recuperación del entorno, por supuesto respetando la antigua cabaña.

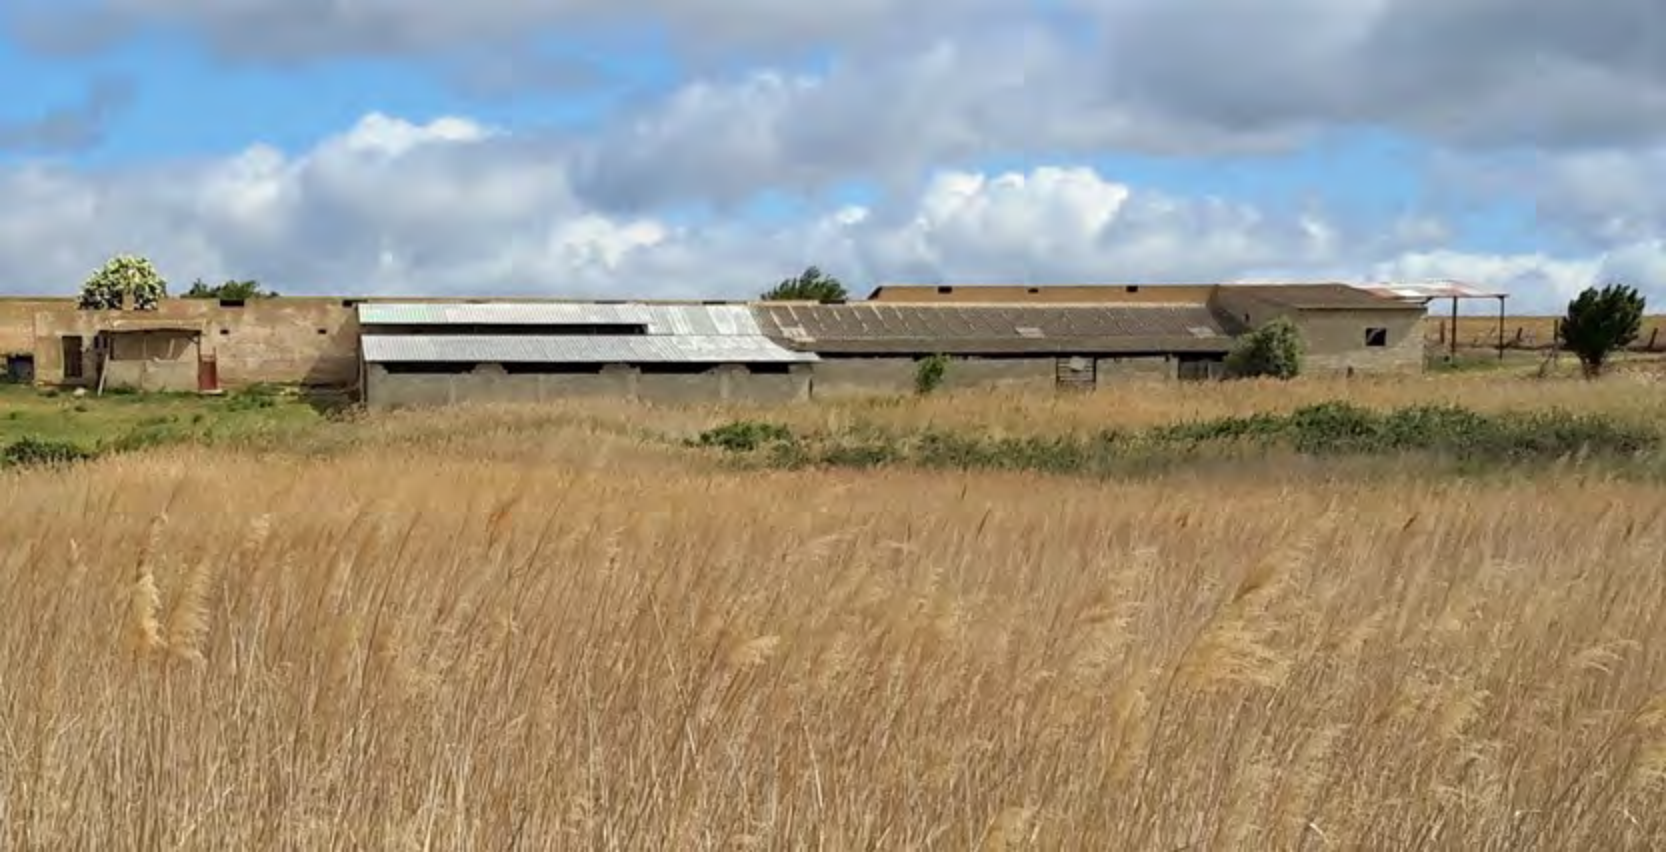
- **¿Fue inspeccionado por TEIR INGENIERÍA en 2011?:** Sí
- **¿Se aprecian obras o mejoras posteriores?:** No
- **¿Hay cubiertas de uralita?** Sí      **Superficie aproximada:** 775 m<sup>2</sup>
- **¿Hay partes de uralita rotas o deterioradas?** Algunas, no muchas
- **Otras observaciones:** Anejo a la fachada este hay un vallado postes de madera y red metálica de unos 665 m<sup>2</sup>, un tanto destartado

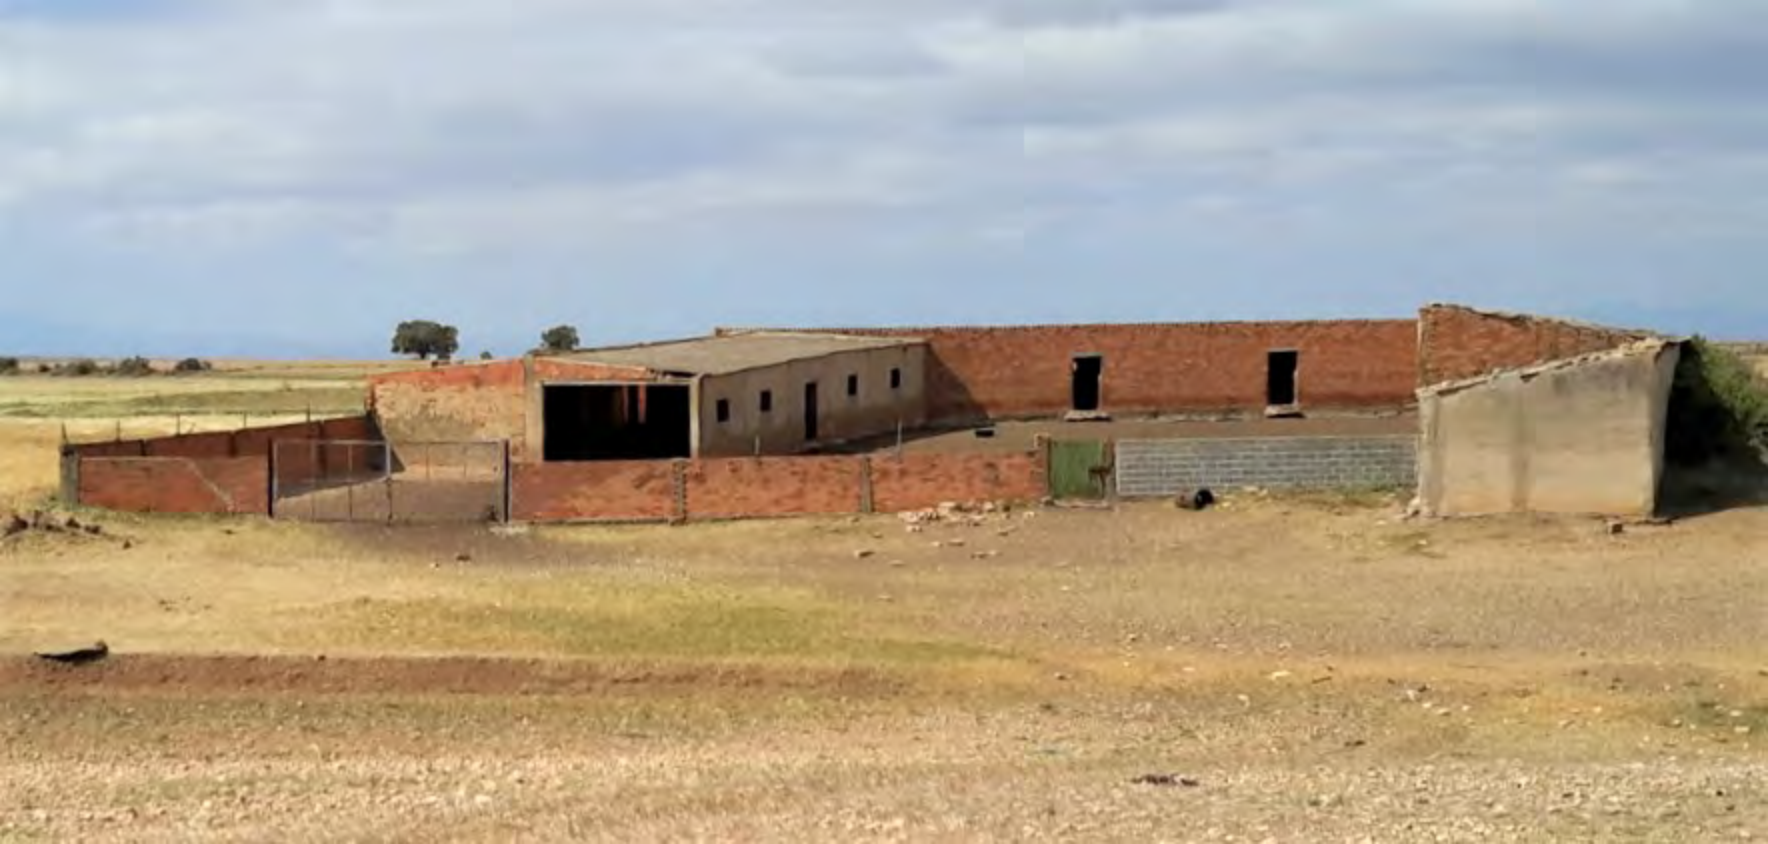
- **¿Fue inspeccionado por TEIR INGENIERÍA en 2011?:** Sí
- **¿Se aprecian obras o mejoras posteriores?:** No
- **¿Hay cubiertas de uralita?** Sí      **Superficie aproximada:** 625 m<sup>2</sup>
- **¿Hay partes de uralita rotas o deterioradas?** Sí
- **Otras observaciones:**

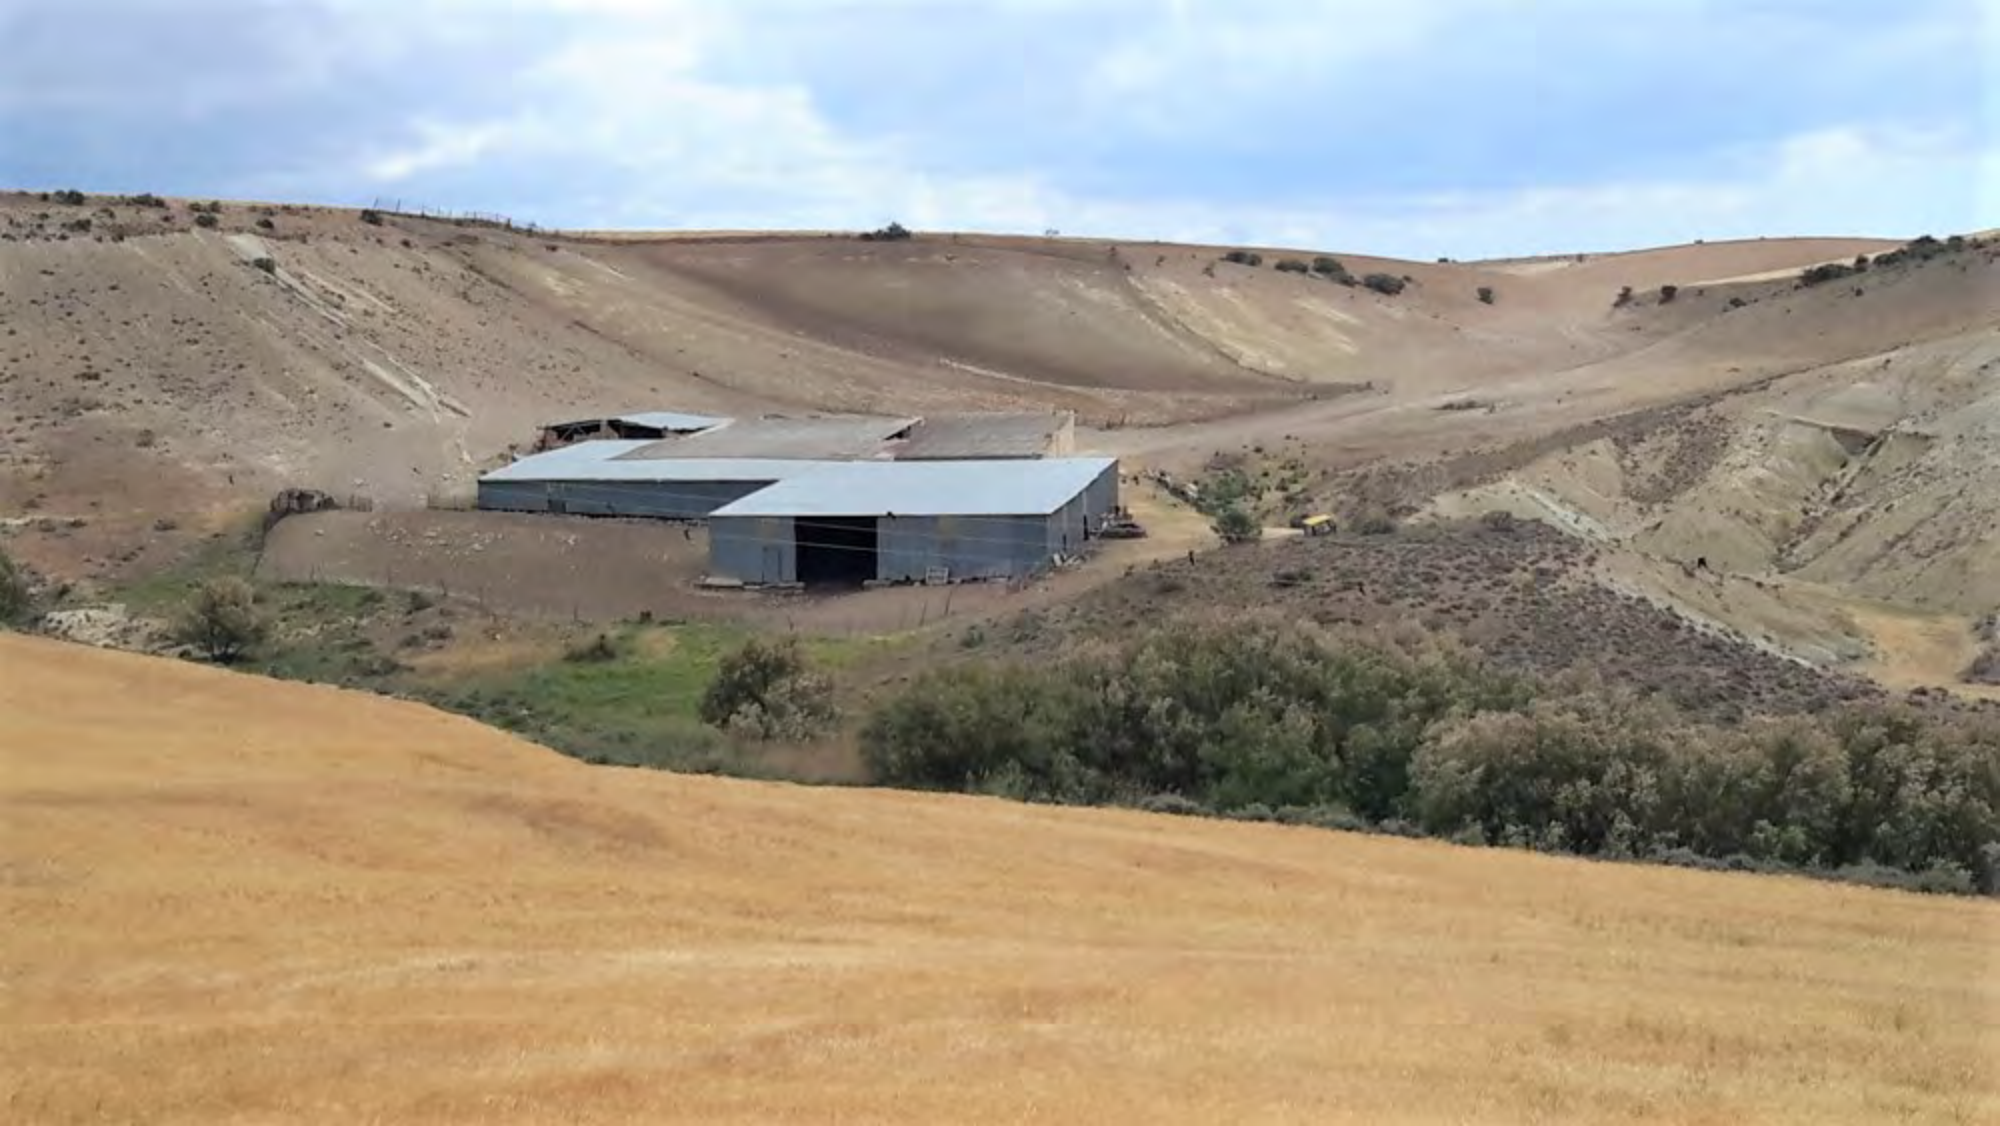
- **¿Fue inspeccionado por TEIR INGENIERÍA en 2011?:** Sí
- **¿Se aprecian obras o mejoras posteriores?:** No
- **¿Hay cubiertas de uralita?** Sí      **Superficie aproximada:** 650 m<sup>2</sup>
- **¿Hay partes de uralita rotas o deterioradas?** Sí
- **Otras observaciones:** Toda la cubierta está proyectada por debajo con espuma aislante; hay instalaciones muy precarias de electricidad y agua. Hay un cercado de casi 8.000 m<sup>2</sup> en la ladera y otro de 1.200 tras el corral

**8º.- OTROS COMENTARIOS:** Este lugar es un lamentable ejemplo de los extremos que nunca debería alcanzar el uso ganadero. La mejor actuación a realizar sería eliminar toda la construcción y recuperar el entorno. No obstante, debería hacerse con cuidado por si pudiera dejarse el antiguo corral como ruina etnográfica.
