## **ANEXO VI-3: INSTALACIONES QUE PUEDEN RECUPERARSE PARA CONTINUAR LA ACTIVIDAD GANADERA.**

## FICHA DE REVISIÓN DE APRISCOS DE BARDENAS, PRIMAVERA DE 2023

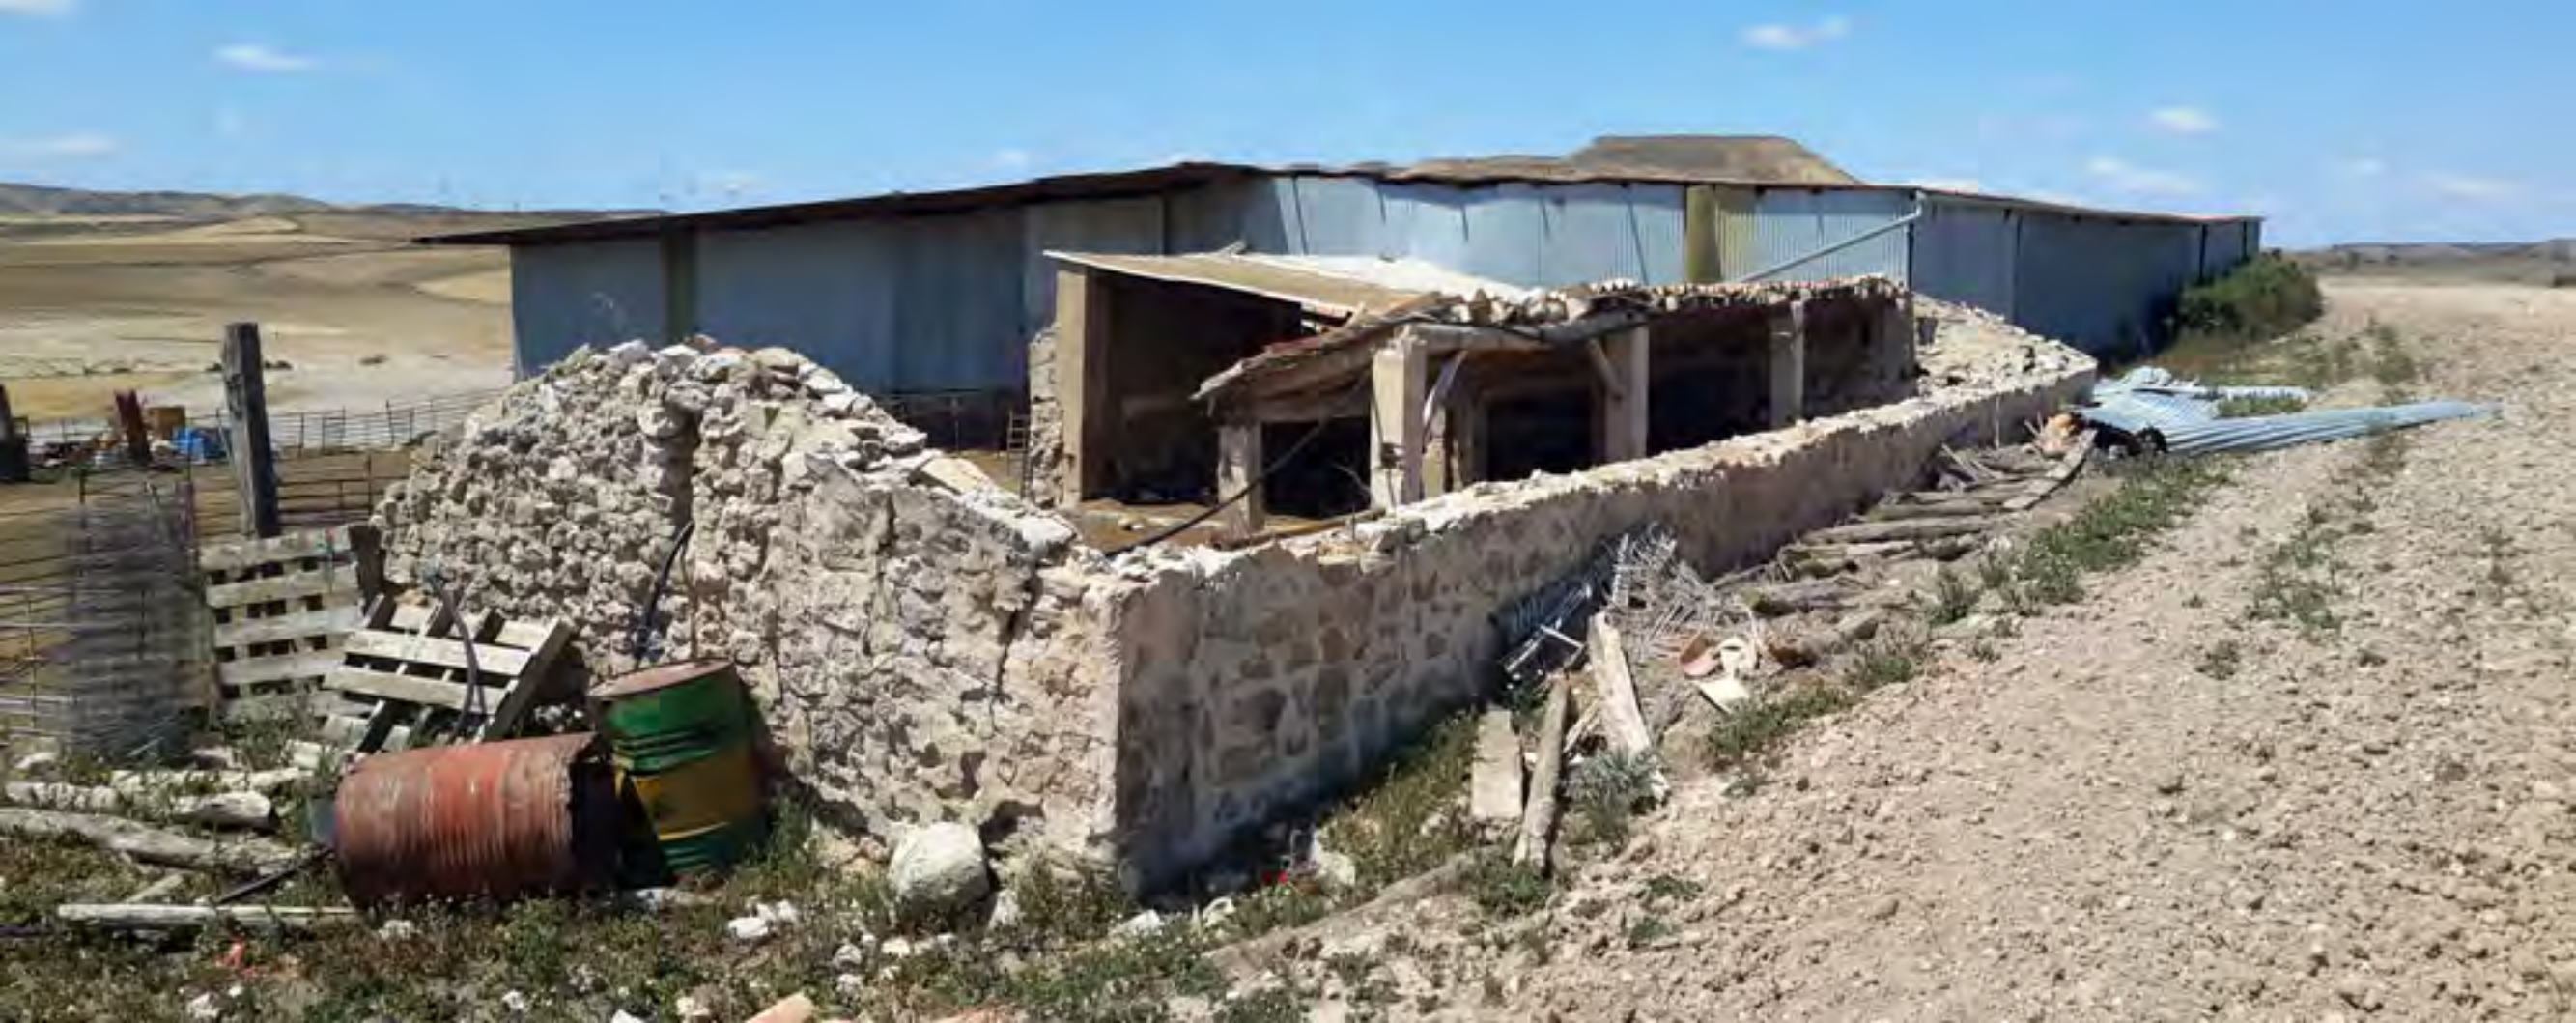
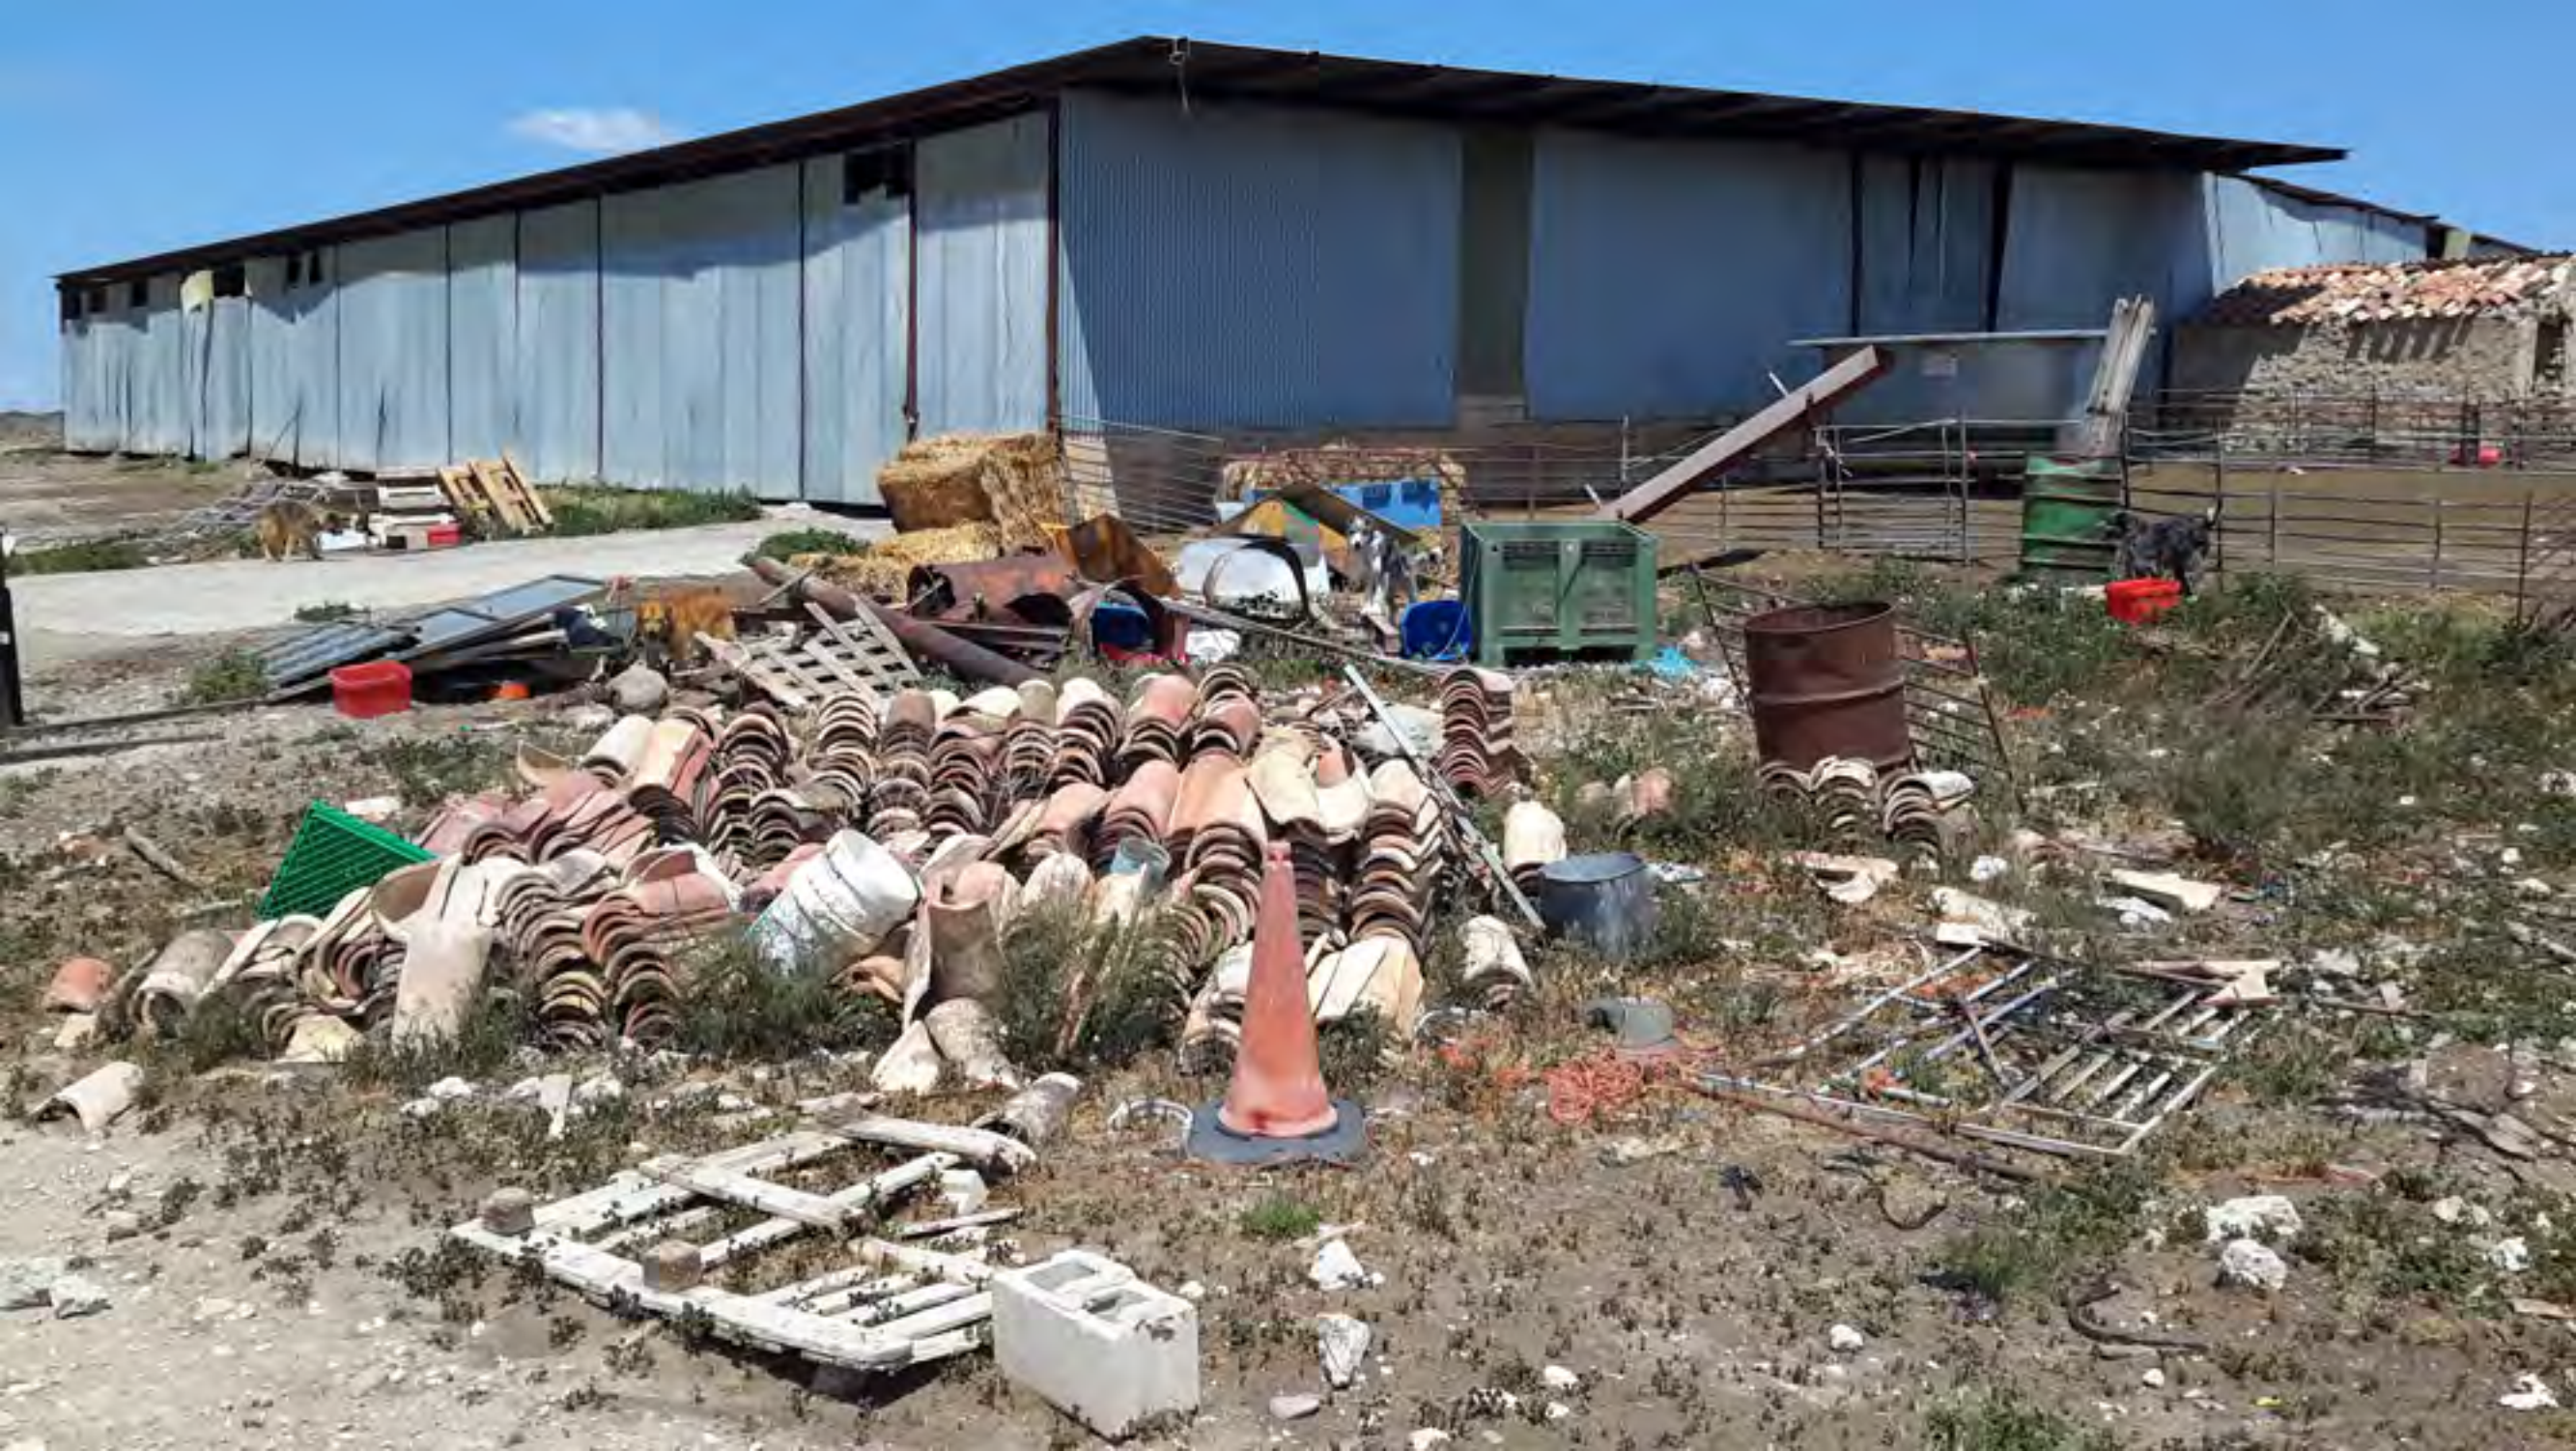
- **¿Fue inspeccionado por TEIR INGENIERÍA en 2011?:** Sí
- **¿Se aprecian obras o mejoras posteriores?:** No, está todo más deteriorado
- **¿Hay cubiertas de uralita?** Sí **Superficie aproximada:** 40 m<sup>2</sup>
- **¿Hay partes de uralita rotas o deterioradas?** Sí
- **Otras observaciones:** Corral, cercados, canales, montones de chatarra y basura suponen más de una hectárea de auténtico vertedero, además de bidones y otros desechos que el cierzo se va llevando a cien o más metros de distancia. No he accedido al interior porque hay ganado, vehículos...

**8º.- OTROS COMENTARIOS:** Sin duda este lugar es uno de los más sucios y degradados de la Bardenas, impropio de un Parque Natural y Reserva de la Biosfera. Es indignante ver cómo los perros están atados entre chatarra y basura y difícil de calificar el que uno de ellos está consumiendo el cadáver de una oveja que tiene a su alcance. Habría que limpiar y recuperar ese entorno, respetando el antiguo corral como ruina etnográfica. A pesar del nombre del corral, el adjudicatario de este distrito es SCA Ibáñez Pérez JM, Ibáñez Pérez J e Ibáñez Erviti F.

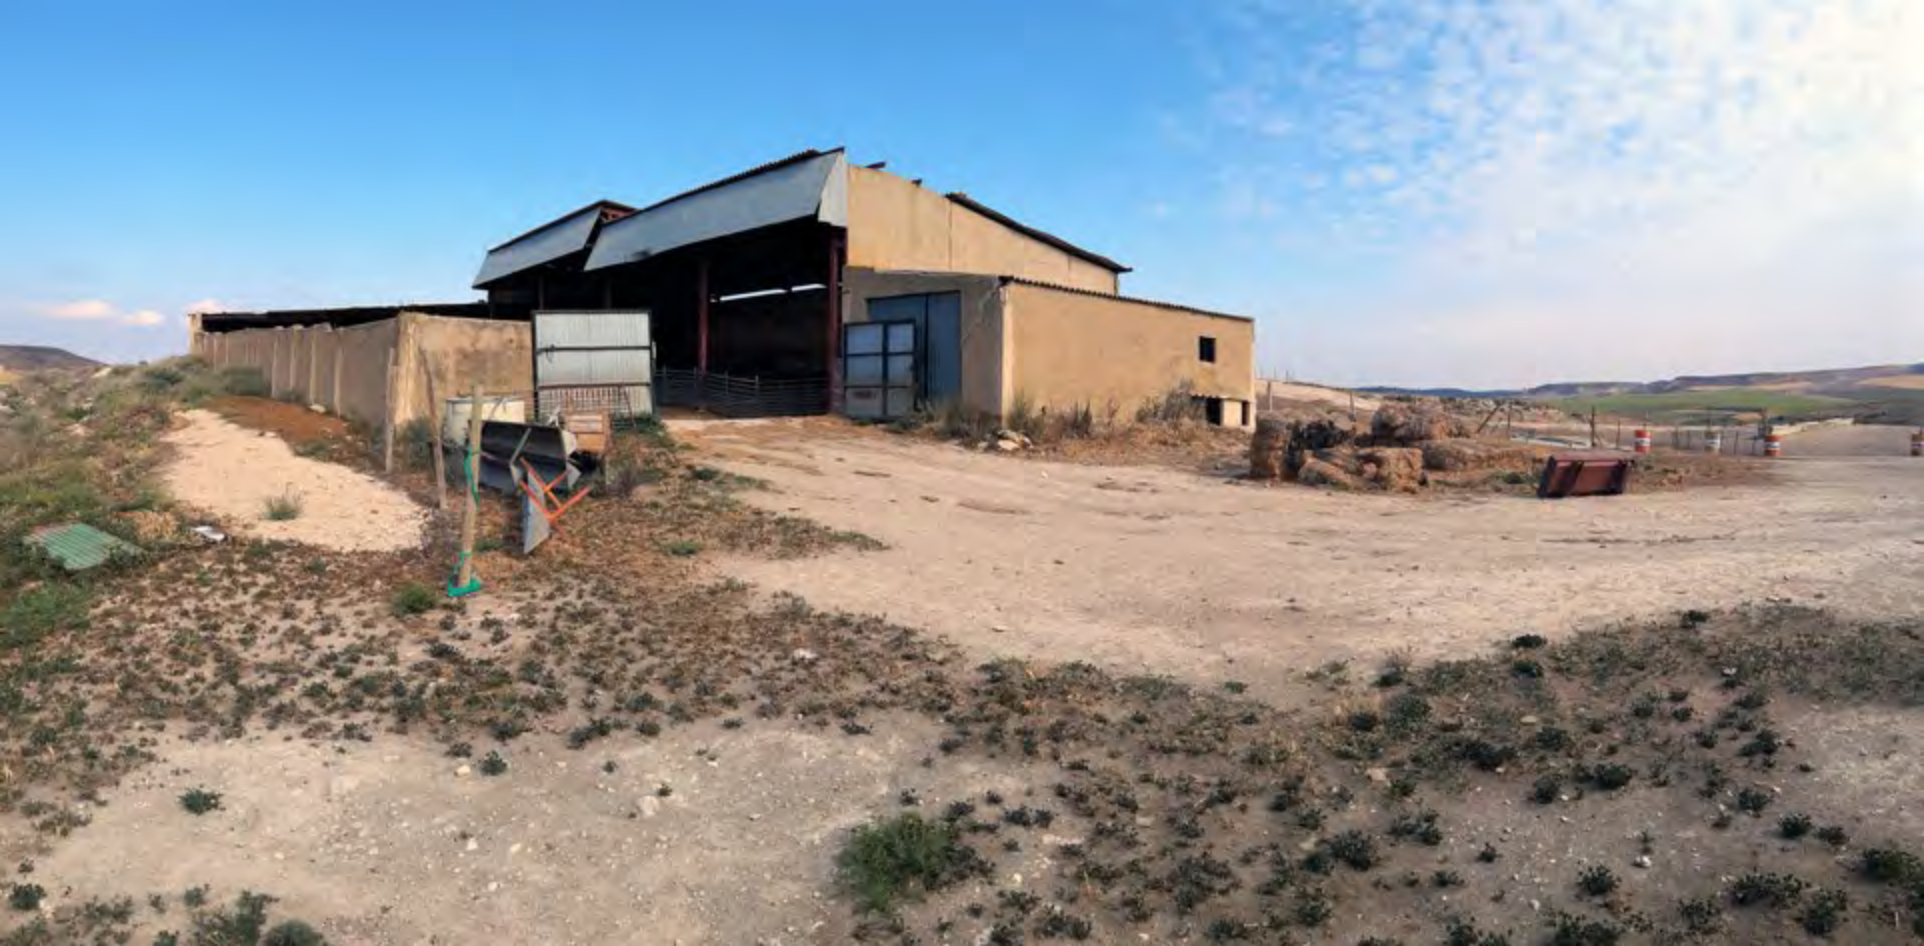
- **¿Fue inspeccionado por TEIR INGENIERÍA en 2011?:** Sí
- **¿Se aprecian obras o mejoras posteriores?:** No, está en peor estado
- **¿Hay cubiertas de uralita?** Sí      **Superficie aproximada:** 500 m<sup>2</sup>
- **¿Hay partes de uralita rotas o deterioradas?** Algunas
- **Otras observaciones:** Hay un enorme cercado hacia el norte que supera los 8.000 m<sup>2</sup>, que están totalmente erosionados

Si tanto este corral como el vecino son utilizados por la misma explotación, parece excesivo que necesite ambas infraestructuras y, además, unos 10.000 m<sup>2</sup> cercados alrededor. Las construcciones están muy descuidadas y el entorno muy erosionado.

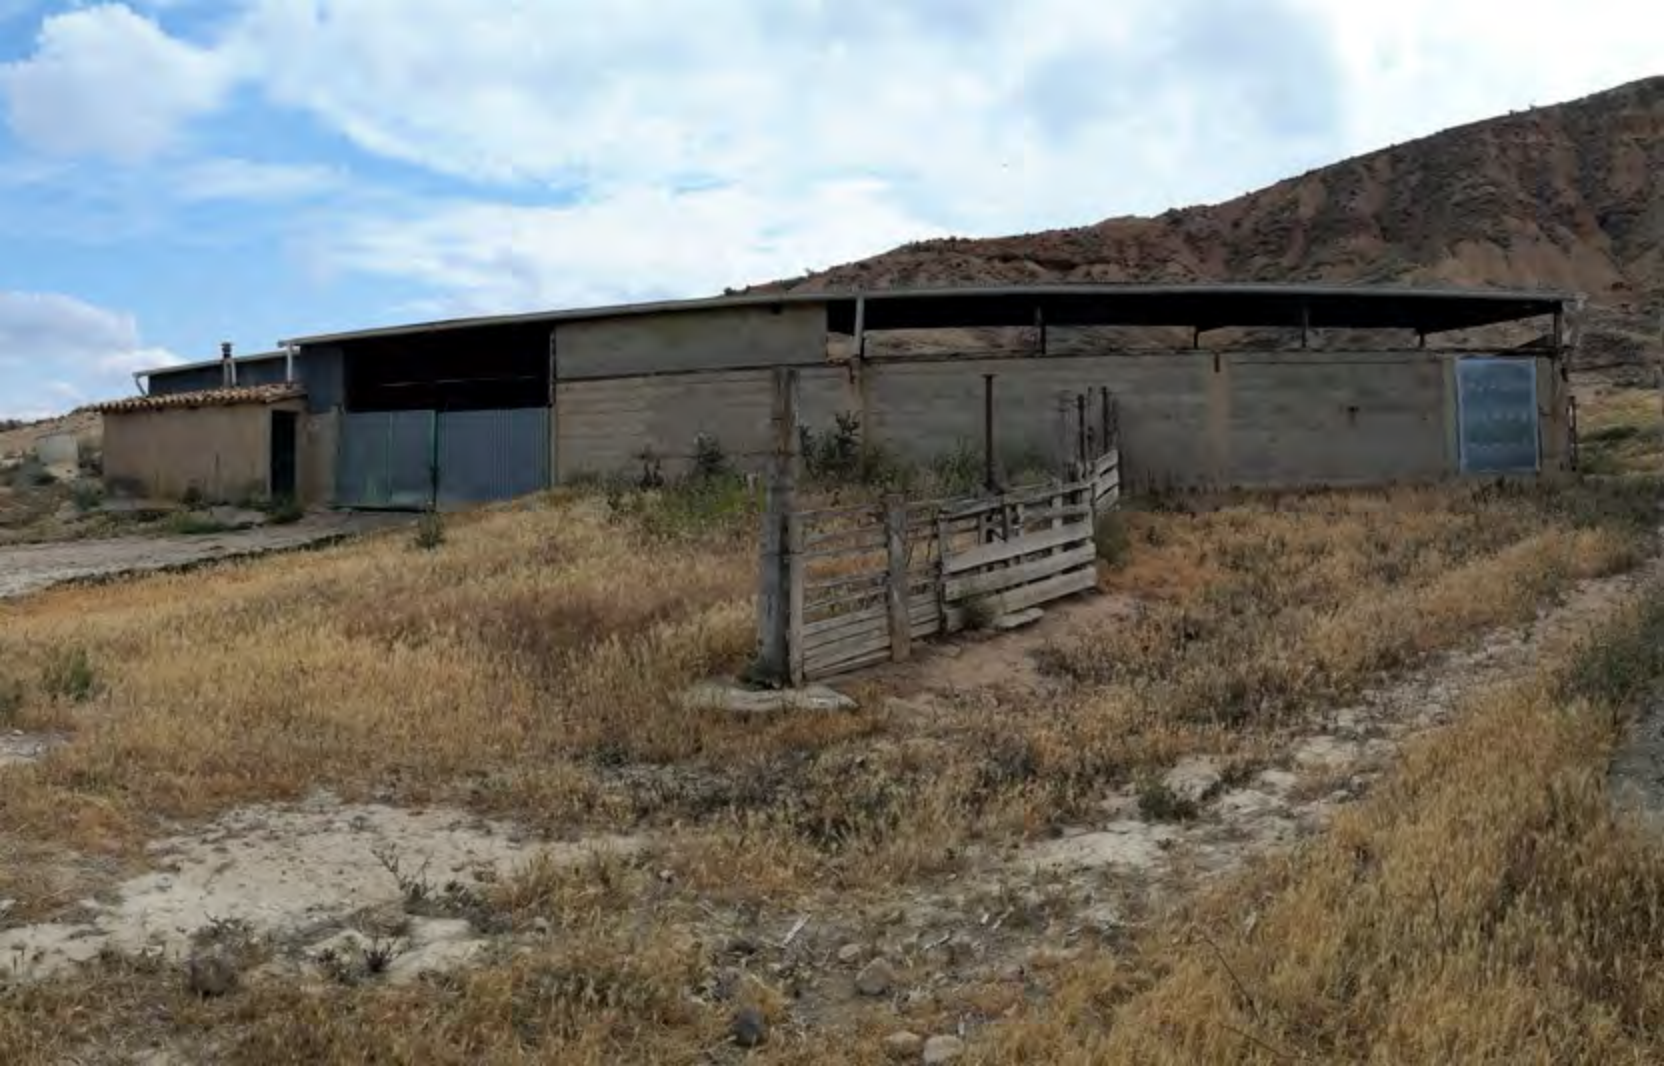
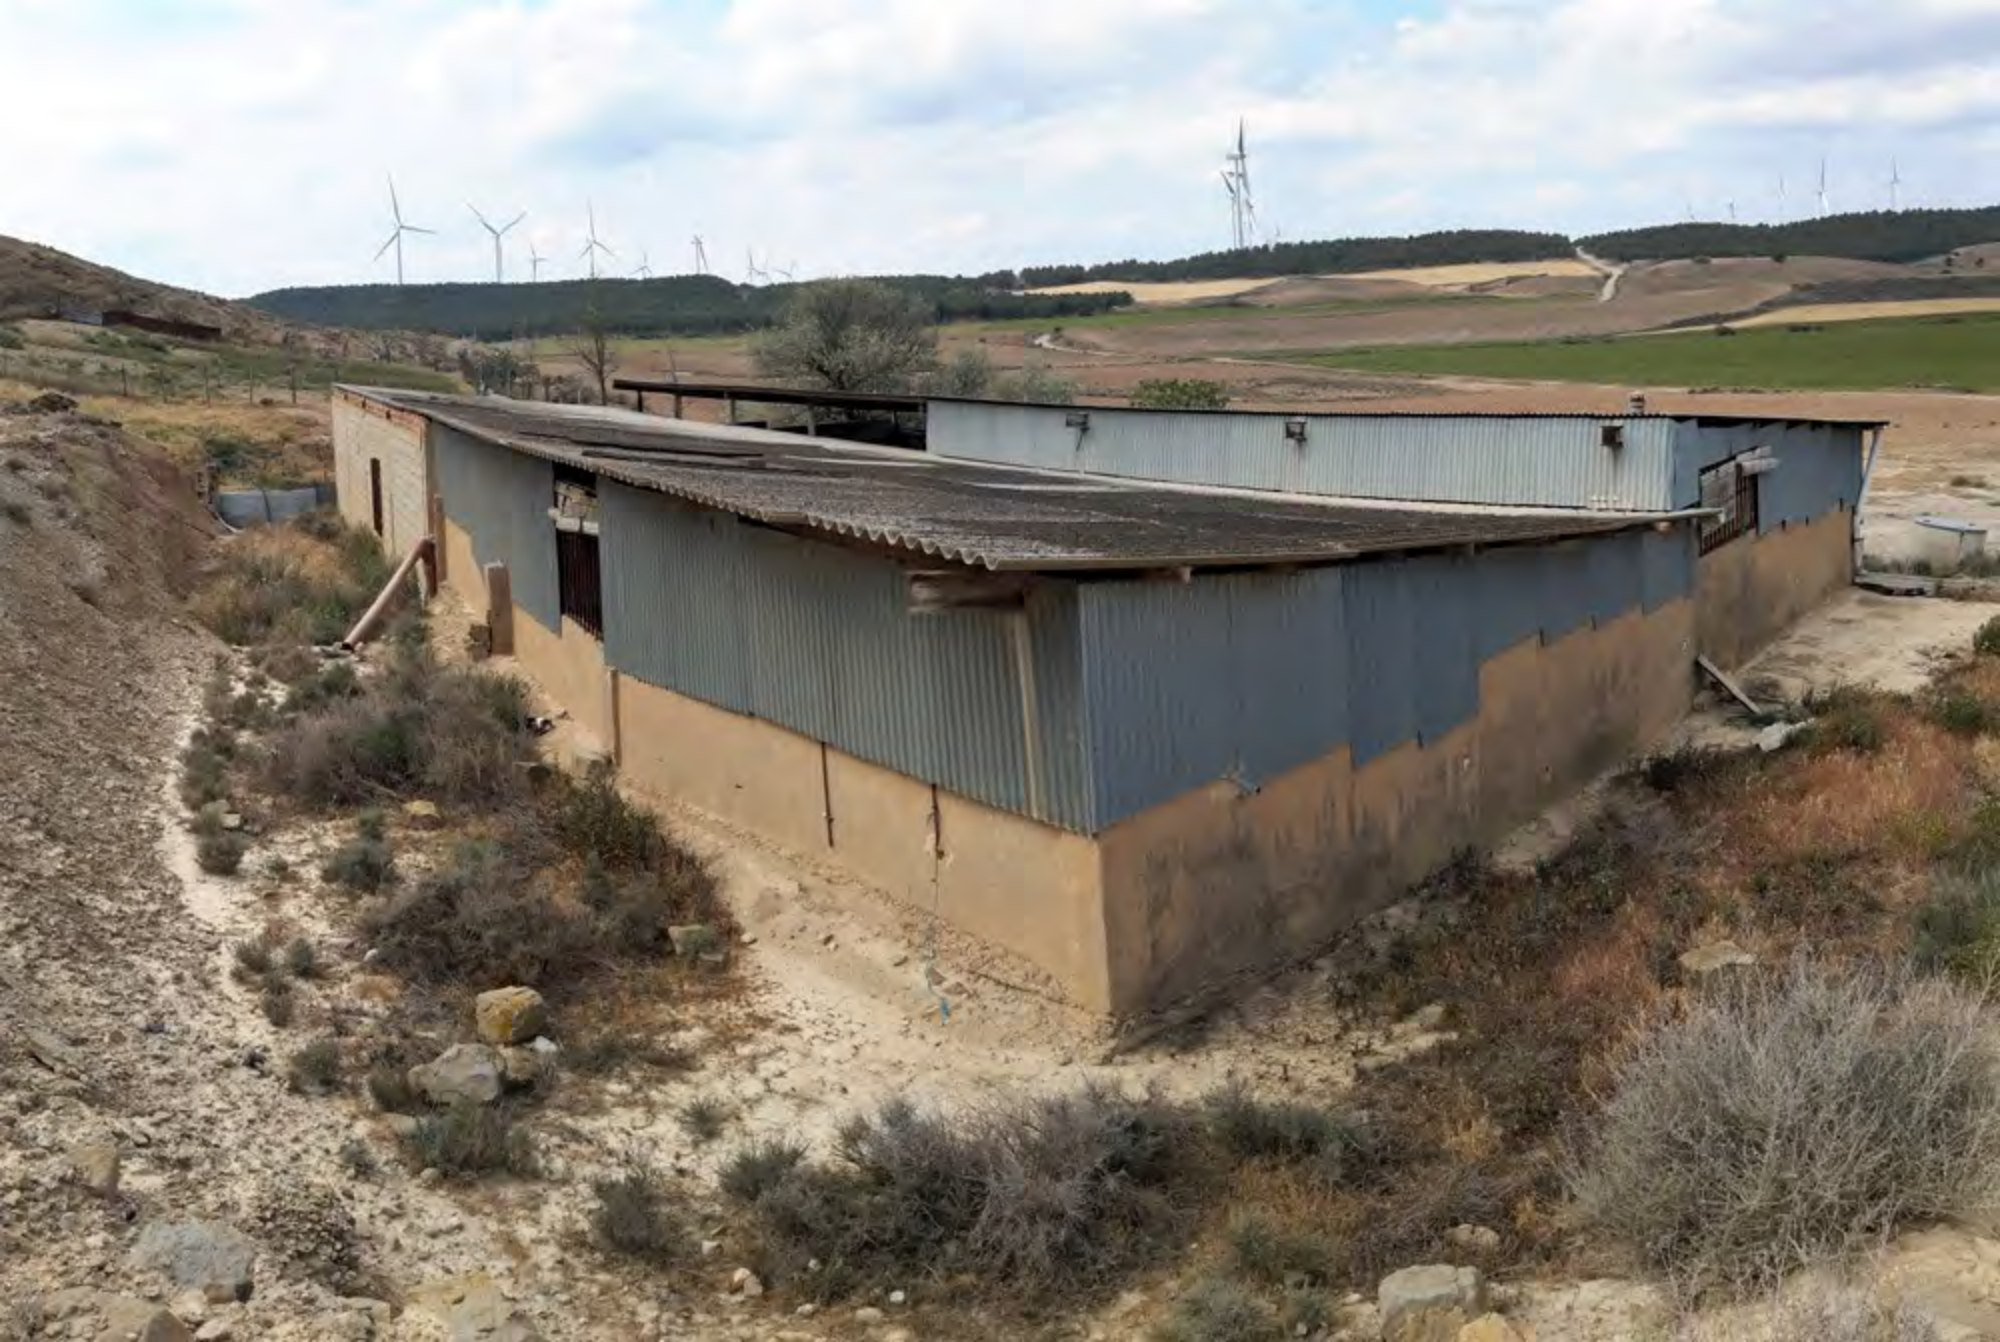
- **¿Fue inspeccionado por TEIR INGENIERÍA en 2011?:** Sí
- **¿Se aprecian obras o mejoras posteriores?:** No
- **¿Hay cubiertas de uralita?** Sí **Superficie aproximada:** 225 m<sup>2</sup>
- **¿Hay partes de uralita rotas o deterioradas?** Algunas
- **Otras observaciones:** Hacia el sur hay un vallado de unos 1.000 m<sup>2</sup> que está usado; hacia el norte hay restos de otro antiguo, sólo varillas clavadas y protegidas por tubo de polietileno, que tendría unos 10.000 m<sup>2</sup>.

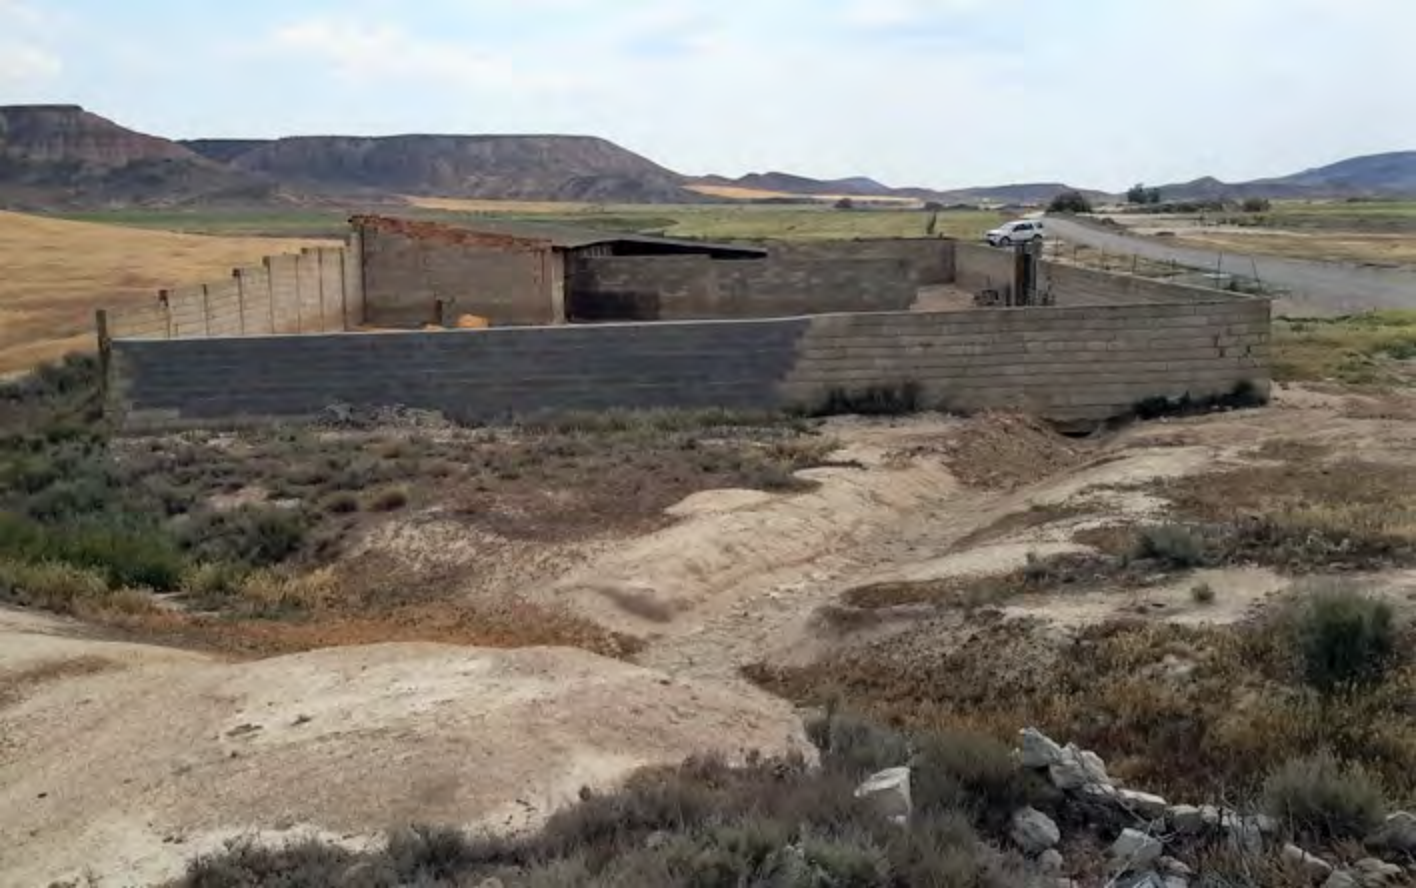
- **¿Fue inspeccionado por TEIR INGENIERÍA en 2011?:** Sí
- **¿Se aprecian obras o mejoras posteriores?:** No
- **¿Hay cubiertas de uralita?** Sí      **Superficie aproximada:** 300 m<sup>2</sup>
- **¿Hay partes de uralita rotas o deterioradas?** Se detectan algunas
- **Otras observaciones:** No se encuentran restos de vallado exterior
