**MEMORIA TÉCNICA PARA LA ADECUACIÓN HIGROSCÓPICA DE LAS INSTALACIONES MUNICIPALES DEL CAMPO DE FÚTBOL “EL VILLAR” Y SUBSANACIÓN DE PATOLOGÍAS DERIVADAS DE PROBLEMAS DE HUMEDAD.**

**CARCASTILLO. NAVARRA**

PROMOTOR: AYUNTAMIENTO DE CARCASTILLO  
ARQUITECTO: FRANCISCO JAVIER RECALDE MUGUETA  
ENERO 2024

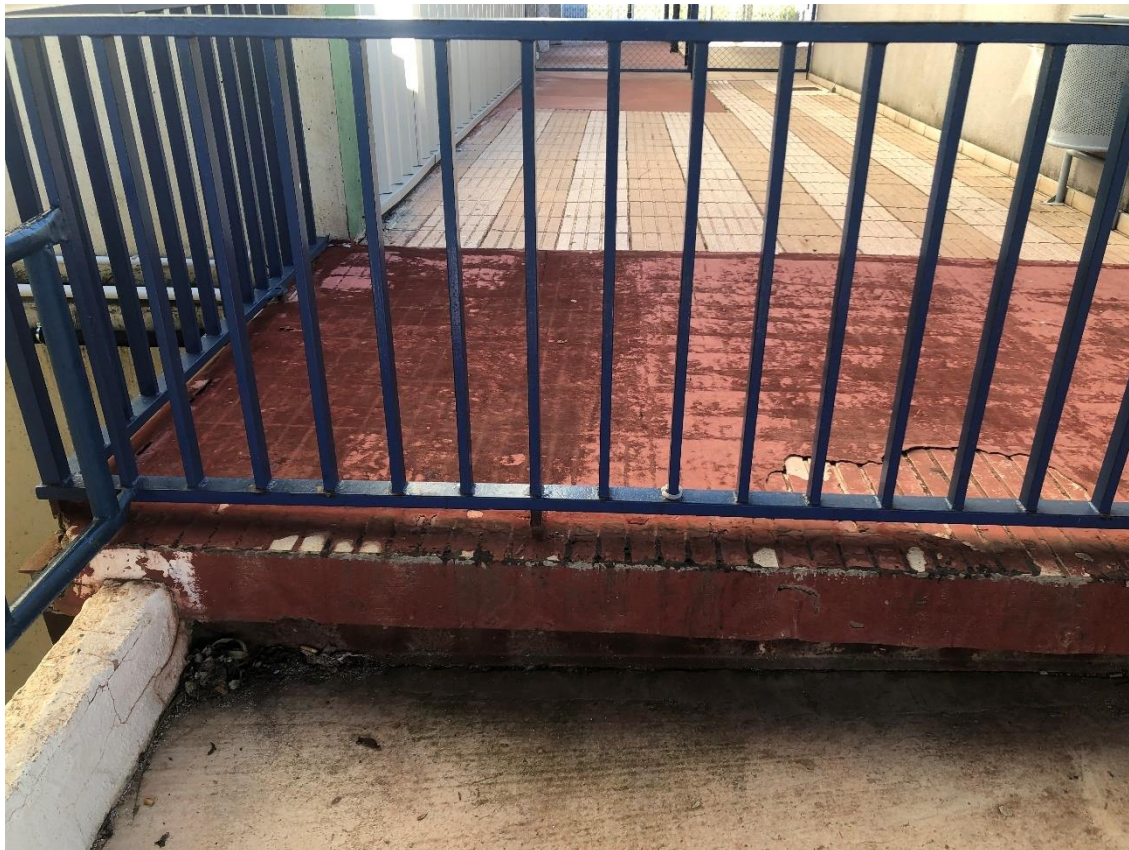
La galería exterior de acceso a las piscinas municipales, carece de una impermeabilización efectiva. Su pavimento fue tratado con anterioridad con una capa superior impermeabilizante, que consiste en una capa de pinturas de poliuretano. Con el paso del tiempo se ha deteriorado y ha producido filtraciones generalizadas a las instalaciones deportivas que se sitúan debajo de dicha galería. **(IMAGEN 01)**

**IMAGEN 01 – Desgaste generalizado de la capa de Impermeabilización**

Se propone el levantamiento de toda la galería exterior hasta el nivel de forjado. Esto implica el levantamiento de la capa superficial de impermeabilización, la capa de baldosa hidráulica y la comprobación de la capa de compresión. Si la hubiera, pero esta careciera de mallazo o se encontrara en malas condiciones, se propone

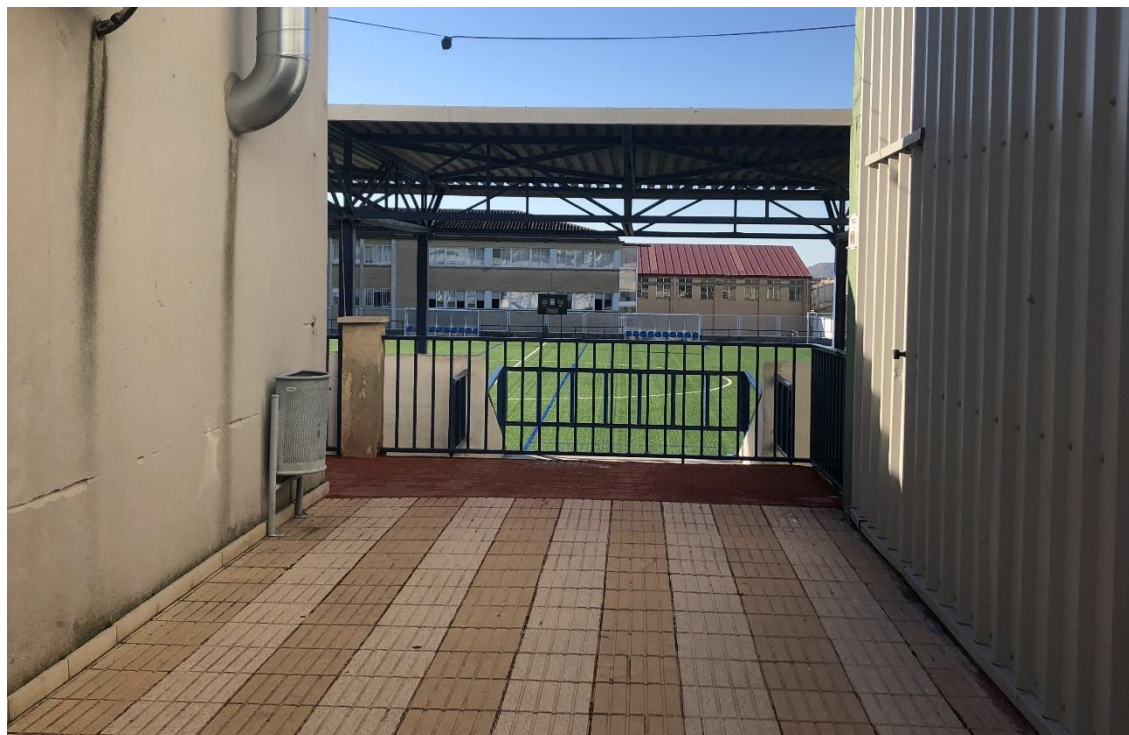
Parte de la galería, no está impermeabilizada, por lo que las filtraciones de agua han sido más evidentes en esos puntos, en concreto, la sala de calderas situada en la parte inferior. **(IMAGEN 02)**

**IMAGEN 02 – Falta de impermeabilización de pavimento en contacto en su parte inferior con sala de caldera**

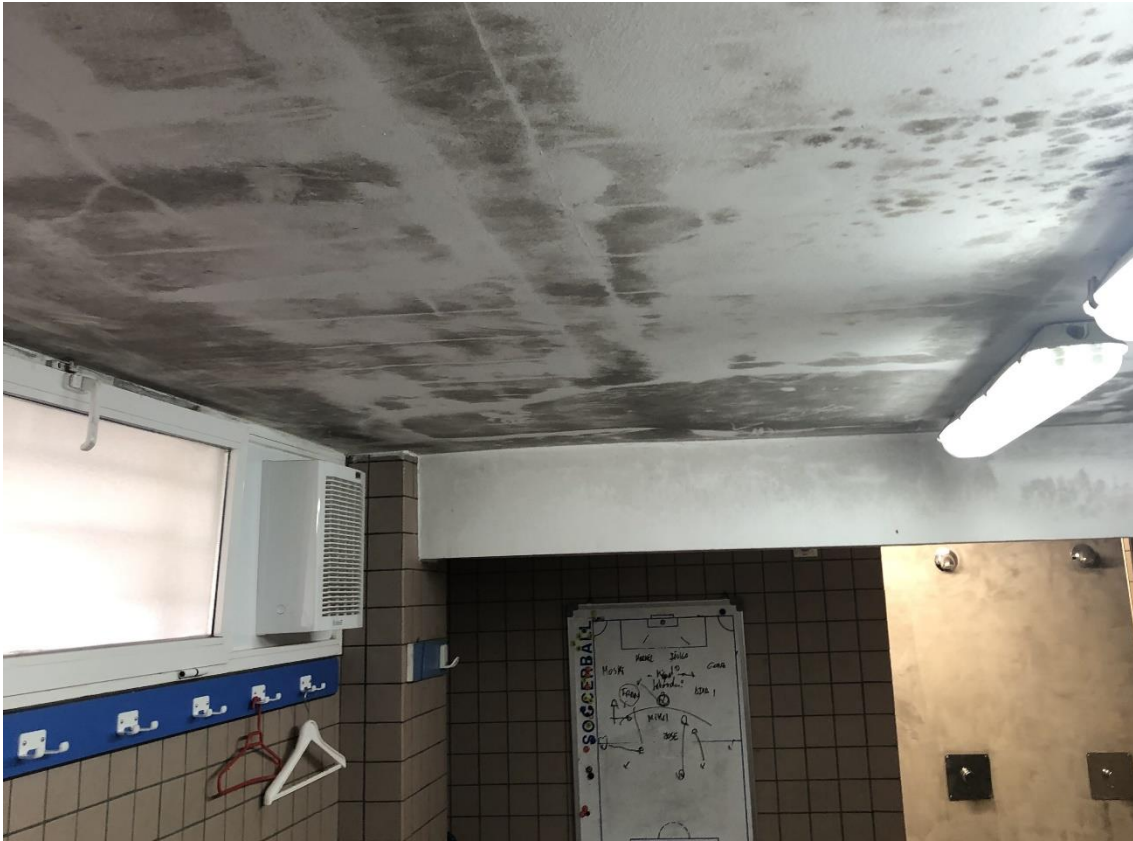
En vestuarios: existe una instalación de extracción de aire insuficiente y que no garantiza la correcta expulsión de los aires viciados del interior de los vestuarios, provocando condensaciones generalizadas en techos. Esto se debe, a que el vapor de agua condensa en la superficie fría del techo, y al no ser expulsado ese vapor, condensa superficialmente. La ventilación mecánica existente, se ha colocado en los huecos de ventanas, no siendo esta la solución más adecuada, debido a que genera un puente térmico. **(IMAGEN 03)**

IMAGEN 03 – Humedades por condensación en Vestuarios

01. Sustitución de la actual ventilación mecánica, por una que cumpla las necesidades de renovaciones hora expuestas en el RITE atendiendo al método indirecto de caudal de aire exterior por persona. La expulsión se realizará mediante extractores mecánicos en techo o pared, canalización de aluminio bajo falso techo de galería exterior y expulsión directa al exterior. La instalación estará monitorizada, para que, según las horas de máxima utilización, se configuren los sistemas de expulsión del aire viciado.

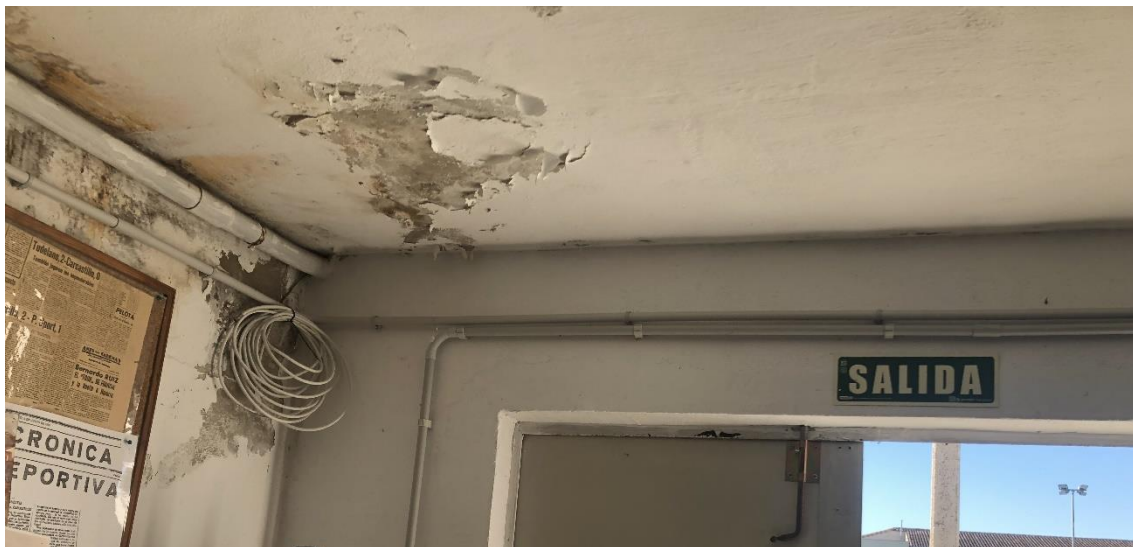
En oficinas y almacenes: estos carecen de expulsión de aire viciado, por lo que la ventilación natural es insuficiente, siendo necesaria una ventilación mecánica para el control de la humedad en estas estancias. **(IMAGEN 04)**

IMAGEN 04 – Humedades por condensación en Oficina-Almacén

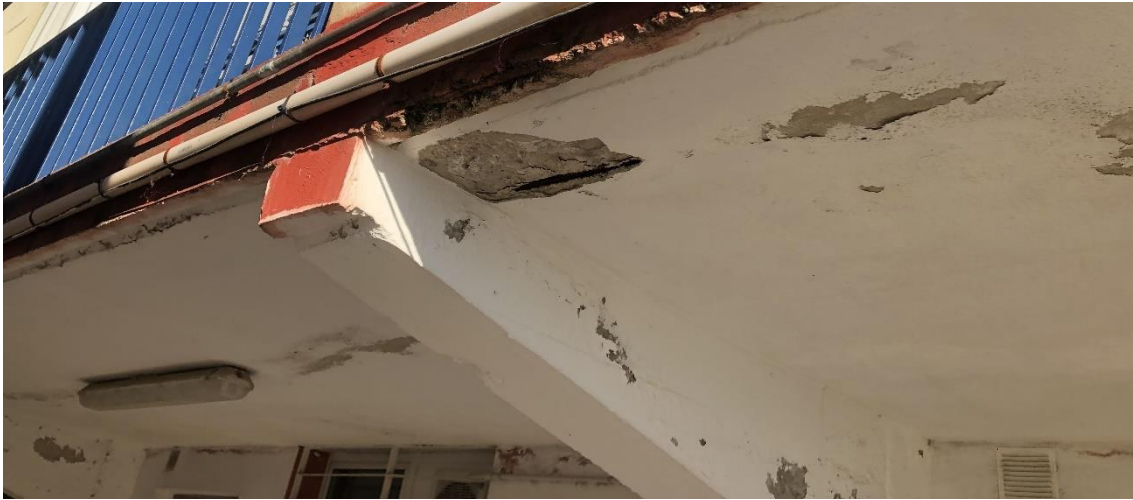
En parte inferior de la galería: se localizan varias condensaciones en la zona exterior de los vestuarios. Estas condensaciones, han provocado una retención de humedad en el hormigón, reduciendo su pH y creando **CARBONATACION** en el mismo. **(IMAGEN 05)**. Esto provoca que la armadura quede vista y se oxide por la humedad, poniendo en riesgo el correcto funcionamiento de la estructura. Esto se debe, en parte, a que es una zona sombría, con una estructura exterior y con unos extractores de humedad que expulsan directamente la humedad sobre esta superficie.

**IMAGEN 05 – Carbonatación por condensación en galería exterior**

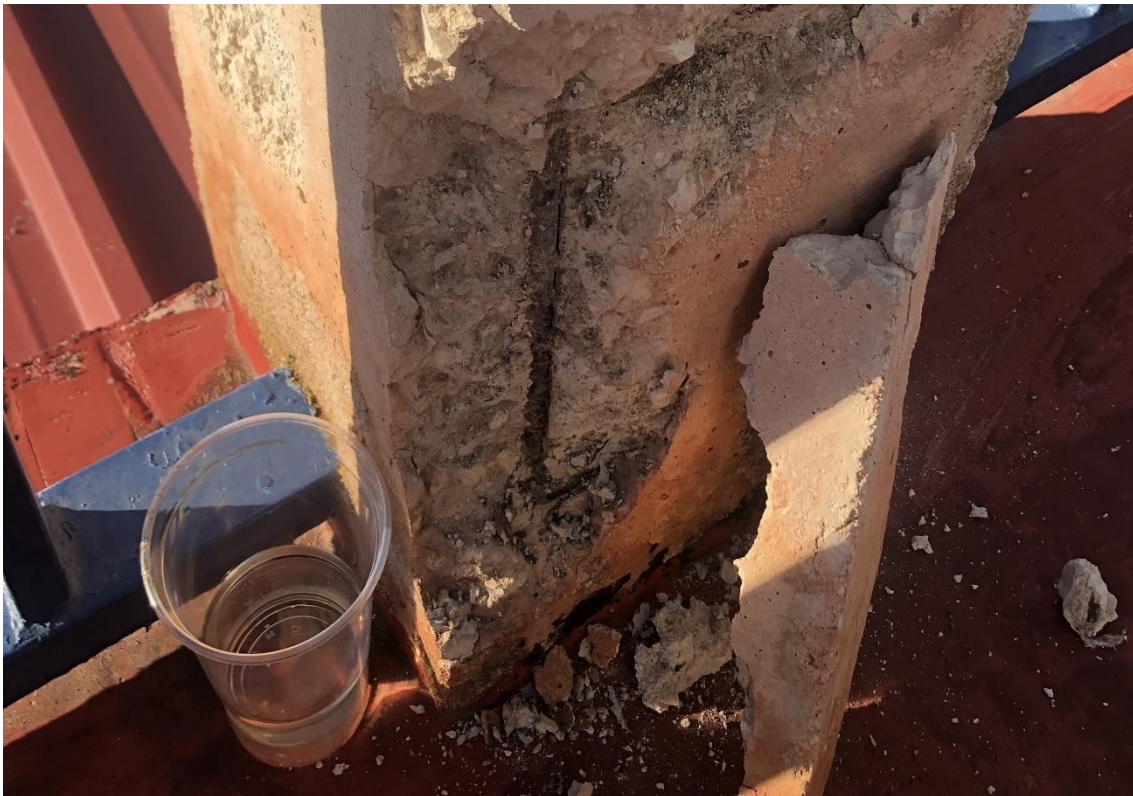
Otros elementos que han sufrido CARBONATACION, son los pilares que sirven de soporte para la barandilla de la galería, y recientemente utilizados también para servir de soporte a un voladizo situado en las instalaciones deportivas. Estos últimos están, la mayoría, en un avanzado deterioro, donde se localizan grandes fisuras y desprendimientos, dejando a la vista las armaduras, algunas ya en fase avanzada de oxidación. **(IMAGEN 06)**

**IMAGEN 06 – Carbonatación por humedad en pilares de la galería**

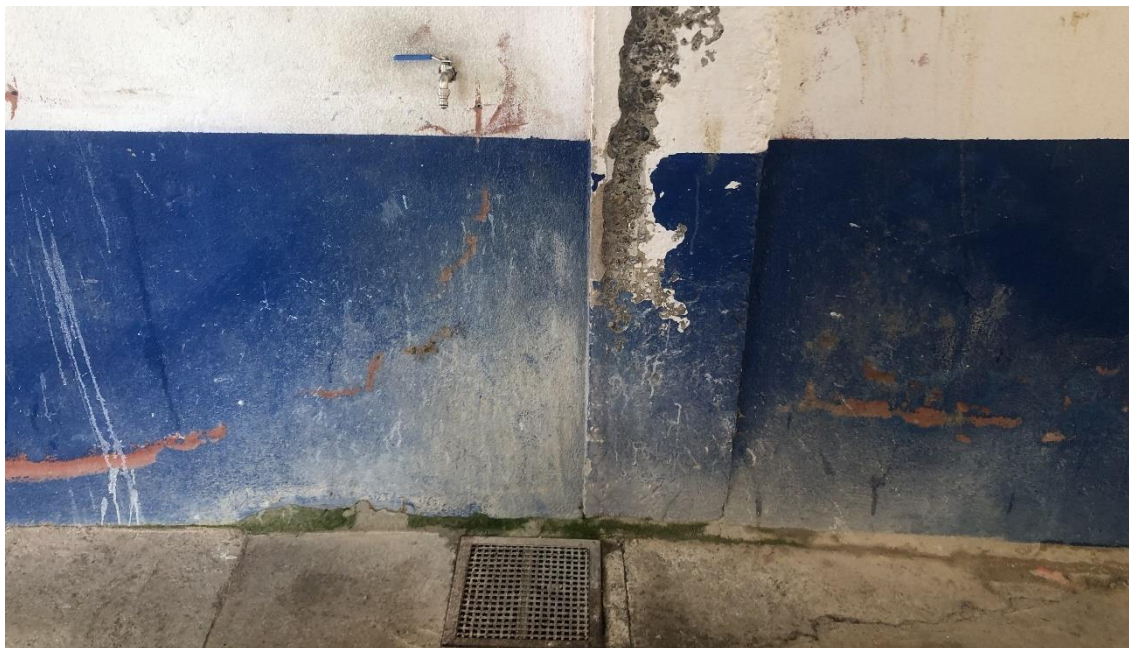
Son visibles en uno de los pórticos situado en la parte inferior de la galería. En este caso, la presencia de una toma de agua, parece ser la principal causante de esta patología. **(IMAGEN 07)**

**IMAGEN 07 – Humedades por capilaridad en estructura (Pórtico inferior)**

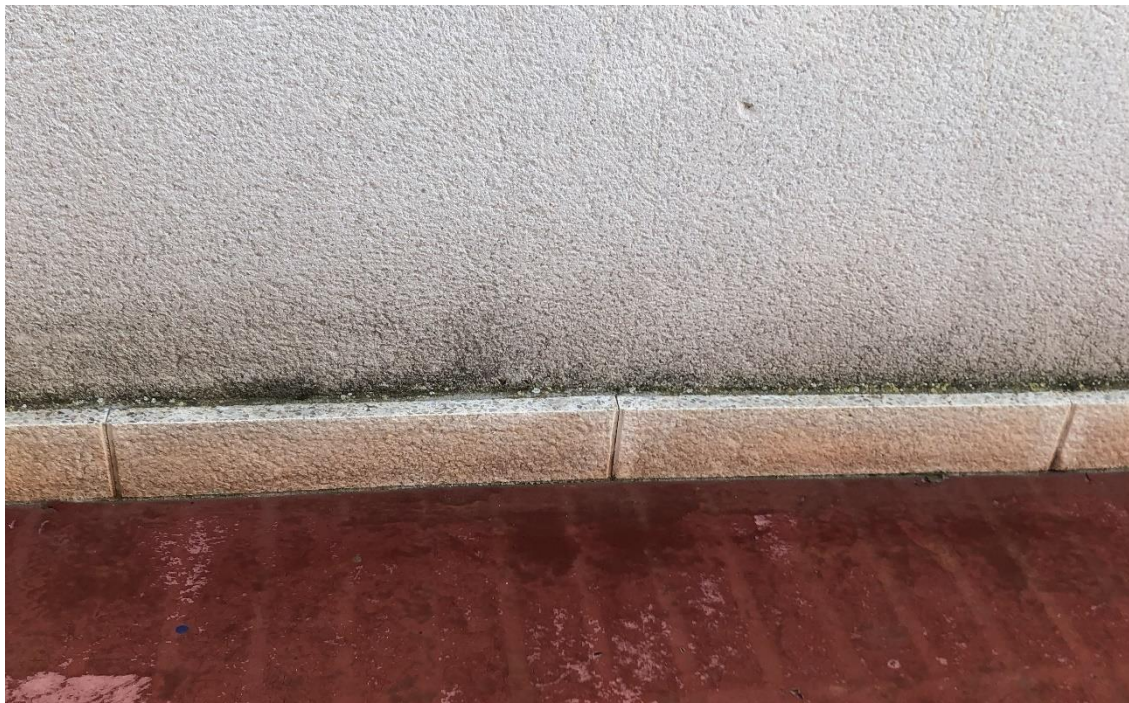
En la galería exterior, no se ha tratado correctamente el encuentro entre la galería y la fachada de las instalaciones de las piscinas municipales. Actualmente, existe un rodapié de 8 cm , el cual es insuficiente y genera acumulación de agua en su parte superior y no garantiza la impermeabilización de la fachada, siendo evidente la humedad por capilaridad de la misma. **(IMAGEN 08)**

**IMAGEN 08 – Humedades por capilaridad en encuentro Galería-Fachada**

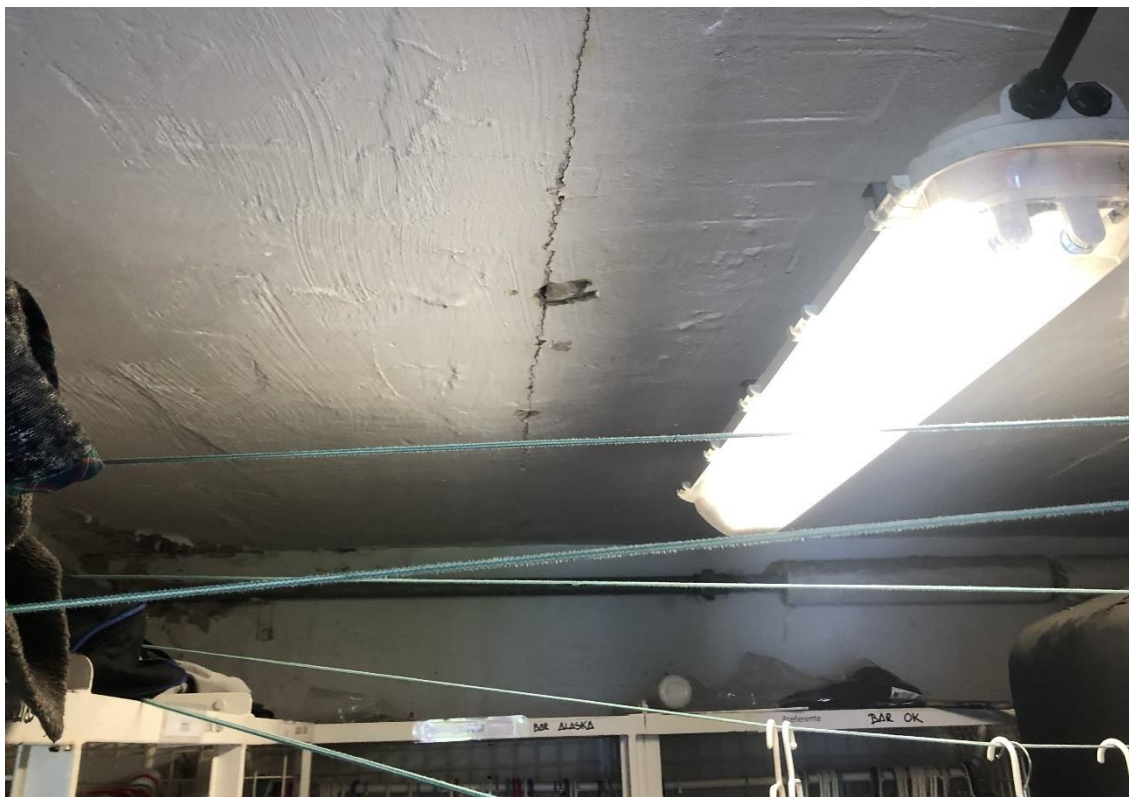
En algunos casos, han aparecido grietas entre las viguetas y las bovedillas. Esto se debe al fallo de la capa de compresión (Si la hubiera). Esta patología, ha provocado una

grieta en la sala de calderas y en su parte exterior, siendo un punto por el cual la filtración de agua es más evidente. Esta patología podría ser generalizada en toda la estructura existente, de no ser tan sólo un problema puntual. **(IMAGEN 09)**

**IMAGEN 09 – Humedades por filtración por fallo de capa de compresión (Si la hubiera)**

01. La sustitución o creación de la capa de compresión por una capa de compresión de arlita, que no añada peso a la estructura portante, con mallazo de 15.15.5.
02. Retirada de los pilares de la galería en fase avanzada de fisuración y de carbonatación.
03. Retirada de la actual barandilla que se sujeta en los mismos pilares.
04. Creación de una pendiente hacia el exterior de la galería del 2% con hormigón celular.
05. Impermeabilización de 3 capas con lámina geotextil de 300 gramos, lámina EPDM y lámina geotextil de protección.
06. Levantamiento de los actuales rodapiés y roza del mortero actual de fachada hasta una altura de 20 cm, hasta la cual se levantará la impermeabilización
07. Baldosa cerámica exterior antideslizante clase 3 Rd>45 con remate en borde de galería con goterón.
08. Remate entre galería y fachada con perfil metálico. Hasta 20 cm

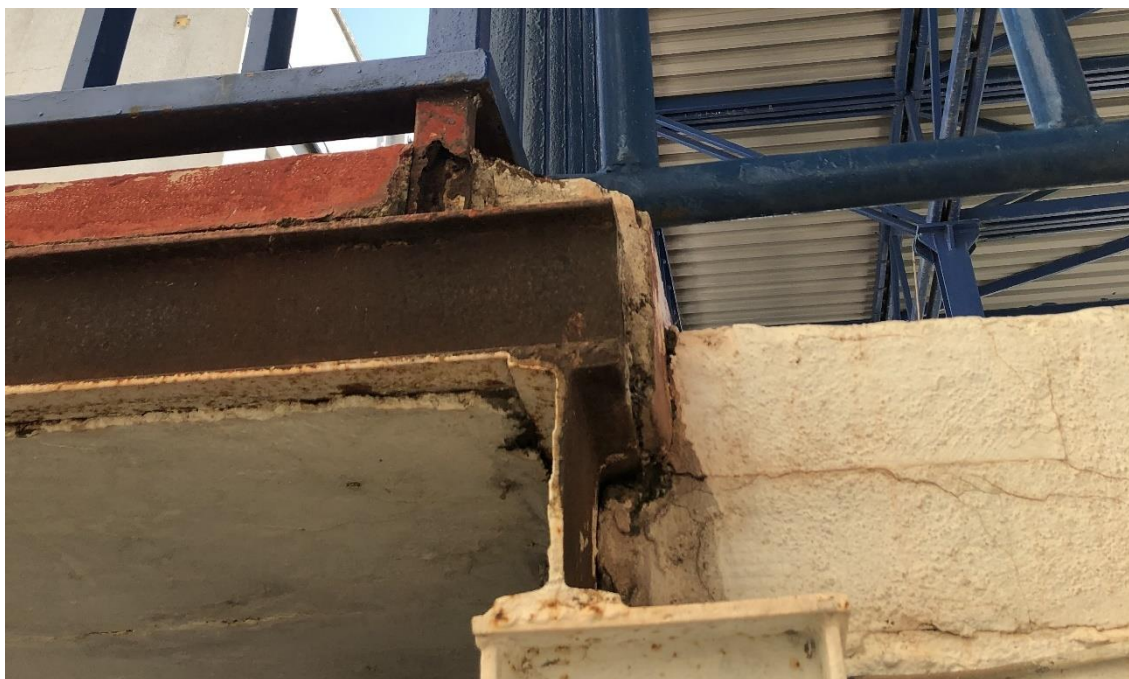
La galería cuenta con un goterón en su parte inferior del forjado. Pese a esto, hay puntos en los cuales no dispone de él. Existe, en la conexión de la galería con la zona de gradas, una estructura metálica, en la cual están evacuando las aguas. Esto está provocando una oxidación generalizada de la estructura, poniendo en riesgo su correcto funcionamiento. **(IMAGEN 10)**

**IMAGEN 10 – Oxidación de estructura metálica por falta de protección y goterón.**

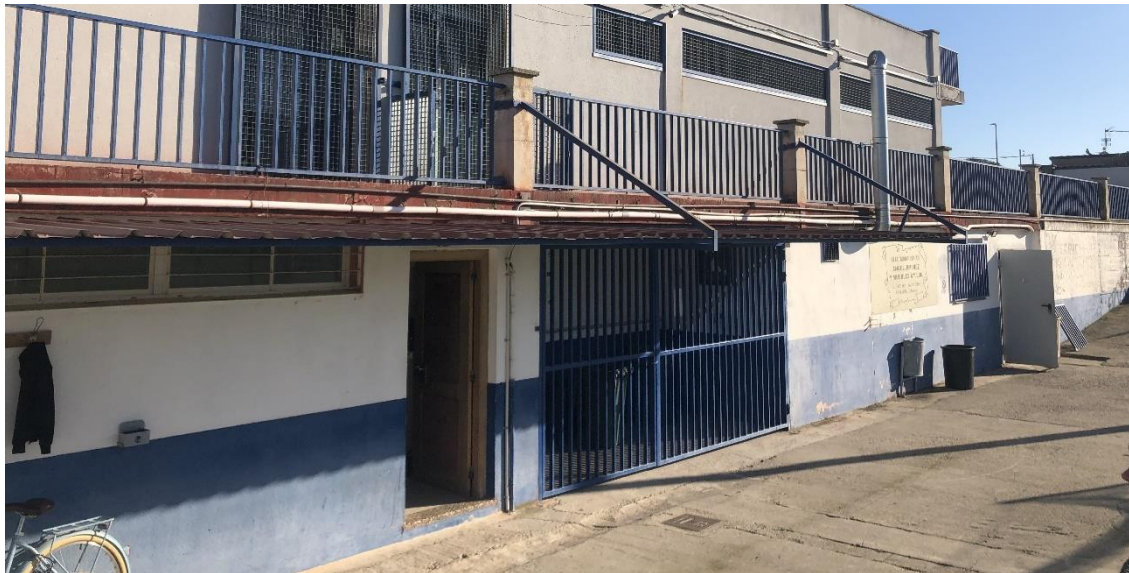
Recientemente, se ha colocado un voladizo en las instalaciones del Villar para dar cobijo a los espectadores. Este, apoya sobre los pilares superiores, creando un momento de vuelco que está generando fisuraciones en los apoyos. **(IMAGEN 11)**

**IMAGEN 11 – Marquesina – Voladizo apoyado sobre pilar fisurado y con carbonatación avanzada.**

La solución se plantea creando una nueva marquesina, con independencia estructural. Se trata de una estructura metálica de pilares y vigas metálicas de sección variable, sobre la cual, mediante correas y cruces de San Andrés, se coloca una chapa grecada a forma de cubierta, con una inclinación del 2%. Se crea un recubrimiento lateral de la misma naturaleza que la terminación de la canalización de instalaciones, dando un sentido estético a toda la propuesta. Se aprovecha esta nueva estructura para proveer de iluminación en esta zona exterior.

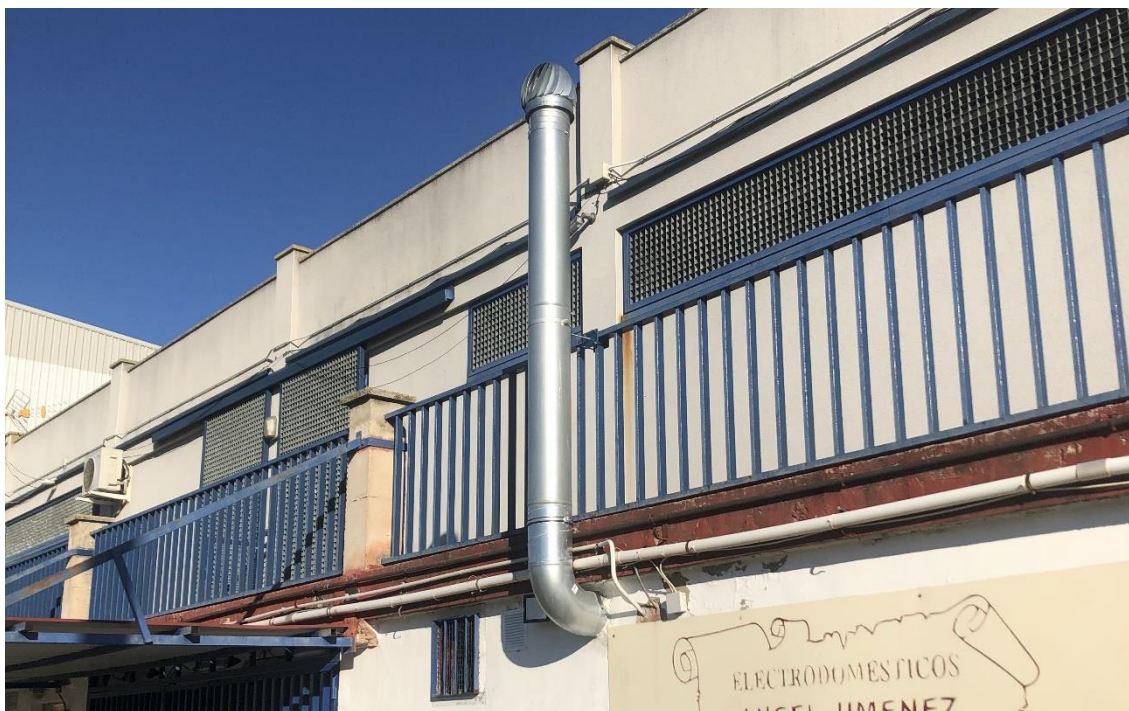
Recientemente se ha colocado una cocina con expulsión de humos en la instalación, siendo esta menor de 50 kW. Debido a la imposibilidad de llevar los humos a cubierta, por la existencia de la galería, y por ser una cubierta transitable, estos humos se han sacado a fachada. **(IMAGEN 12)**

Se han realizado en los últimos años diferentes instalaciones, canalizándolas por el borde del forjado de la galería exterior. Se trata de unas canalizaciones de gas y de electricidad. También existe la necesidad, por parte del Club Deportivo Larrate, de tener una iluminación exterior en la zona de oficina, aseos, cafetería. **(IMAGEN 13)**

**IMAGEN 12 y 13– Extracción de humos por fachada. Instalaciones sobre borde de forjado**

La solución se plantea creando una canalización en el borde del forjado de la galería. Se trata de una canalización anclada al mismo forjado, pasando la impermeabilización y la pieza de remate de la galería exterior con goterón por encima de la misma. Esta canalización permite, pasar las instalaciones y protegerlas del exterior, siendo registrable. Permite por otra parte ser el arranque o la terminación del aislamiento exterior, protegiendo a este mismo del agua y colocando un goterón en su parte inferior.

La solución se plantea, ante la imposibilidad de sacar los humos a cubierta, es la colocación de un filtro de carbono en la campana extractora.

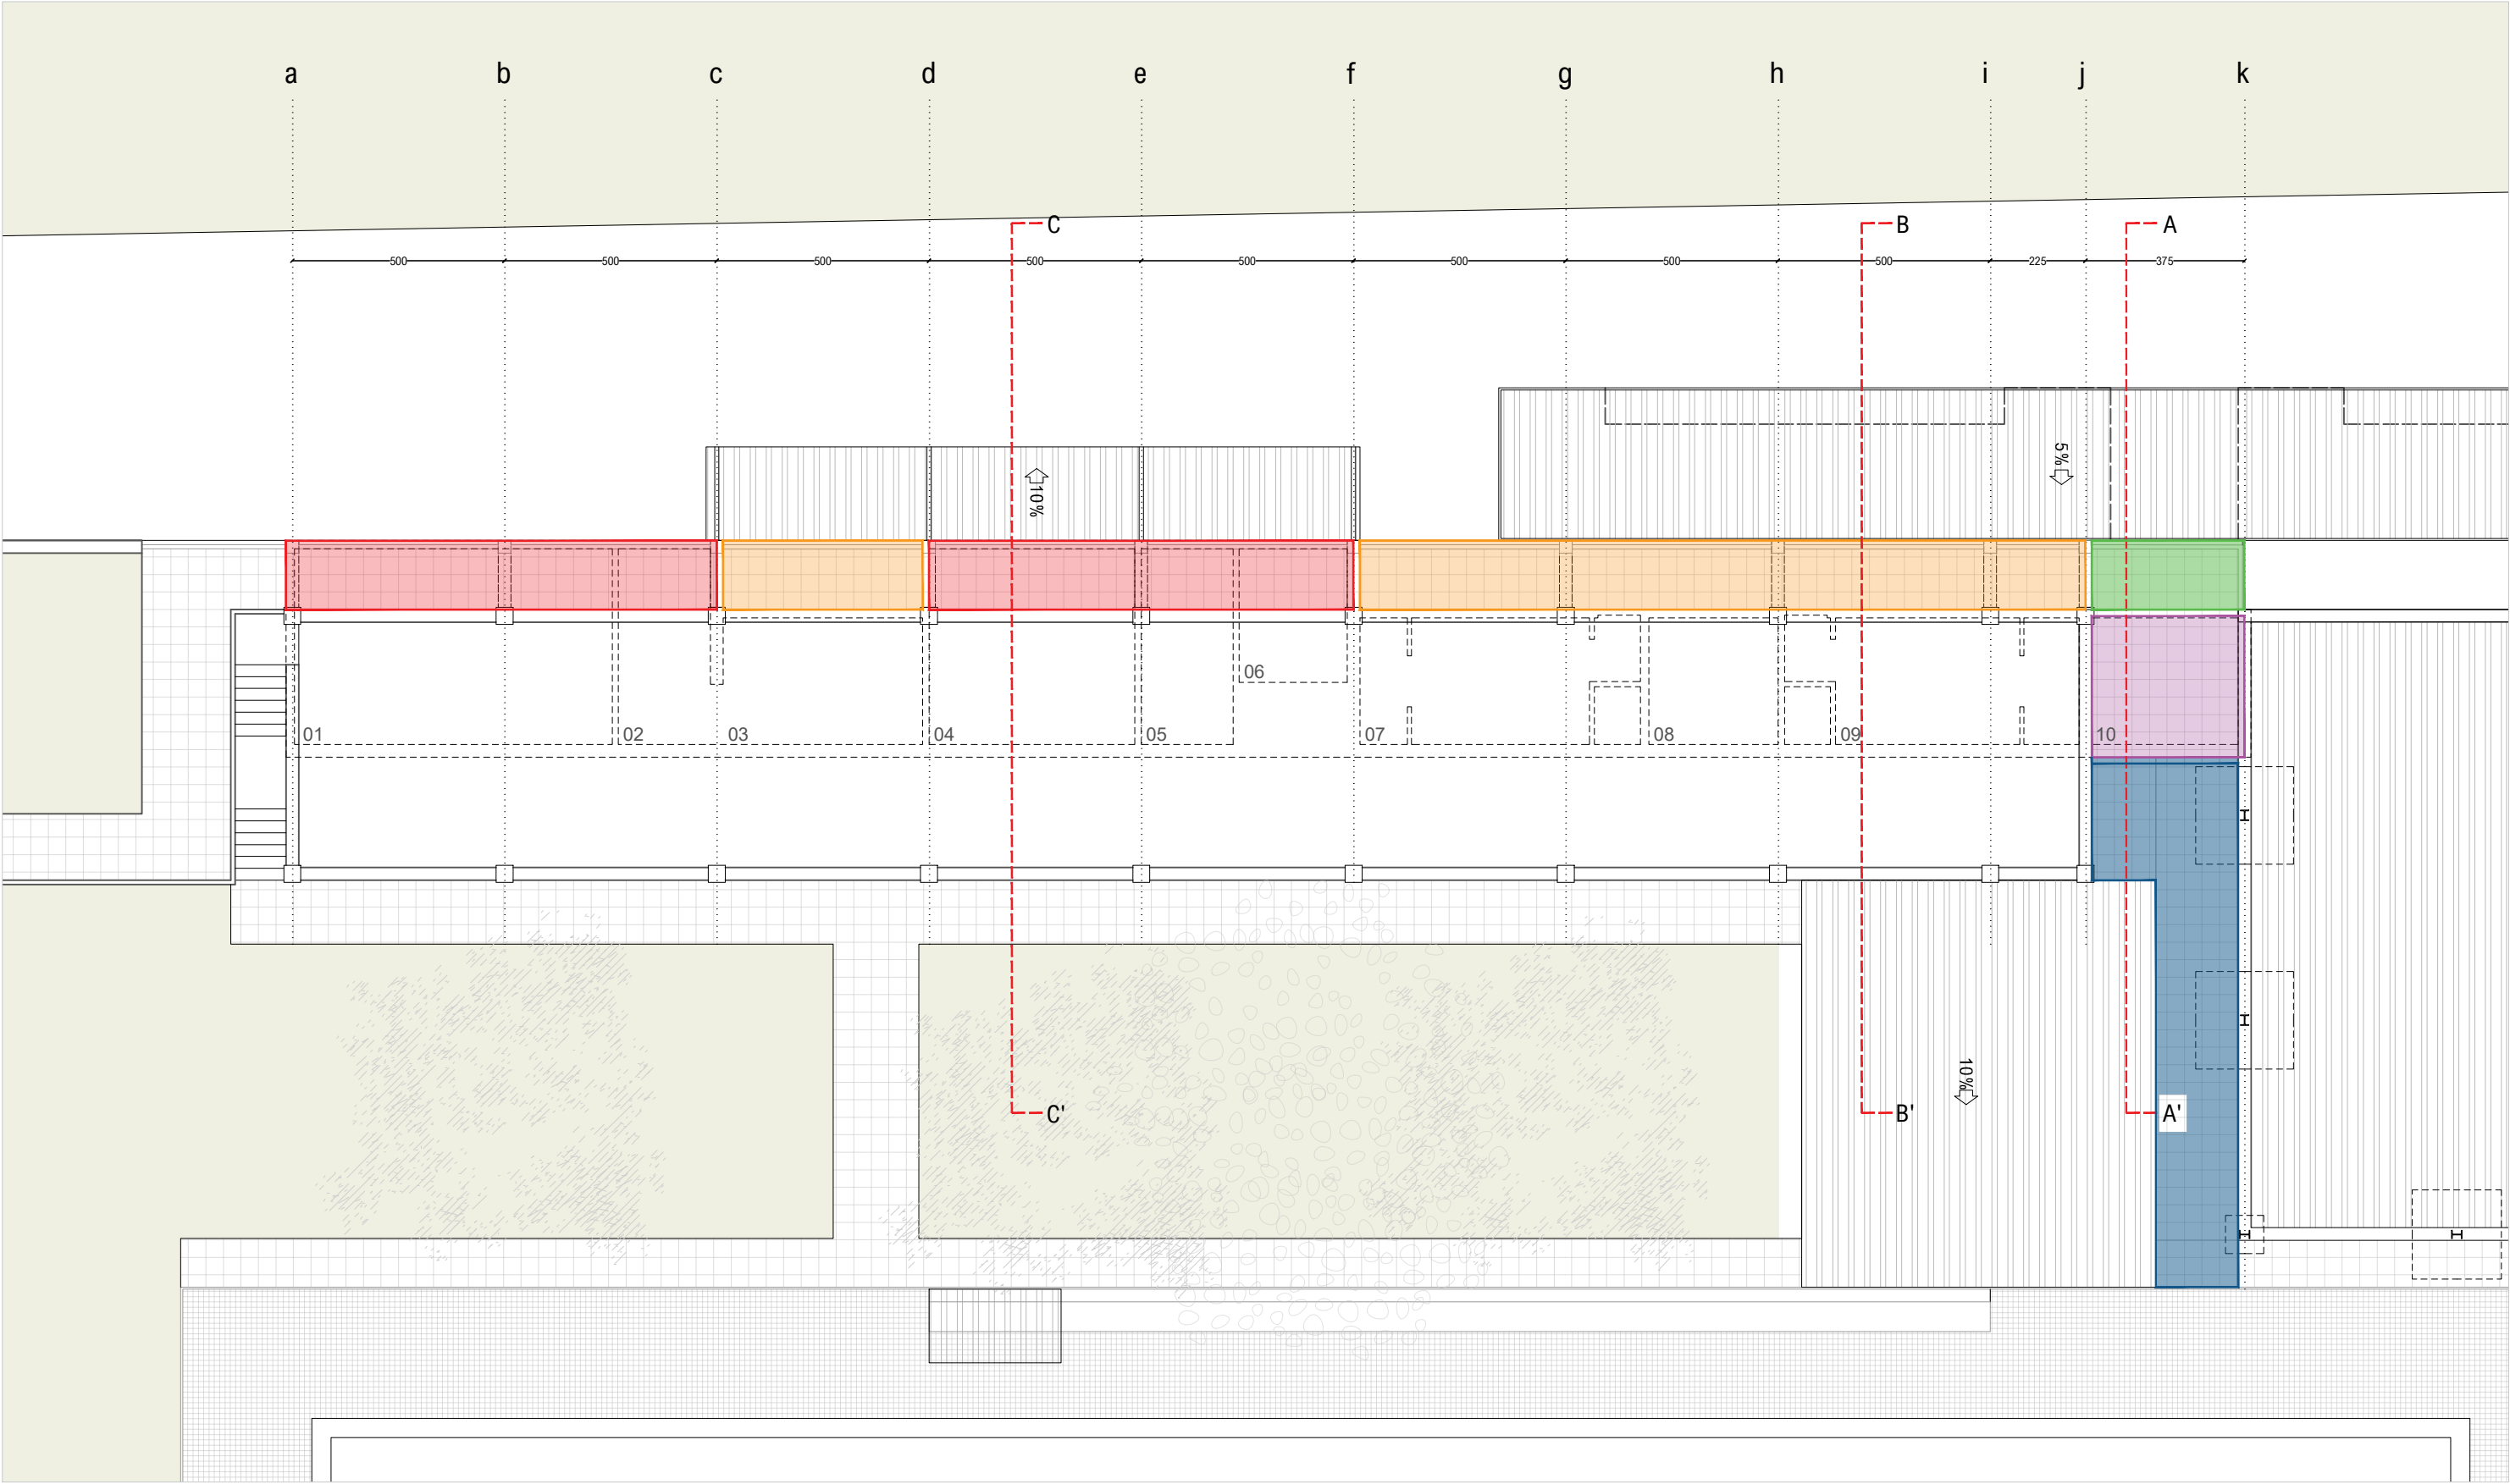
- Grieta por fallo de capa de compresión
- Vigas y pilares metálicos con corrosión avanzada
- Impermeabilización superficial

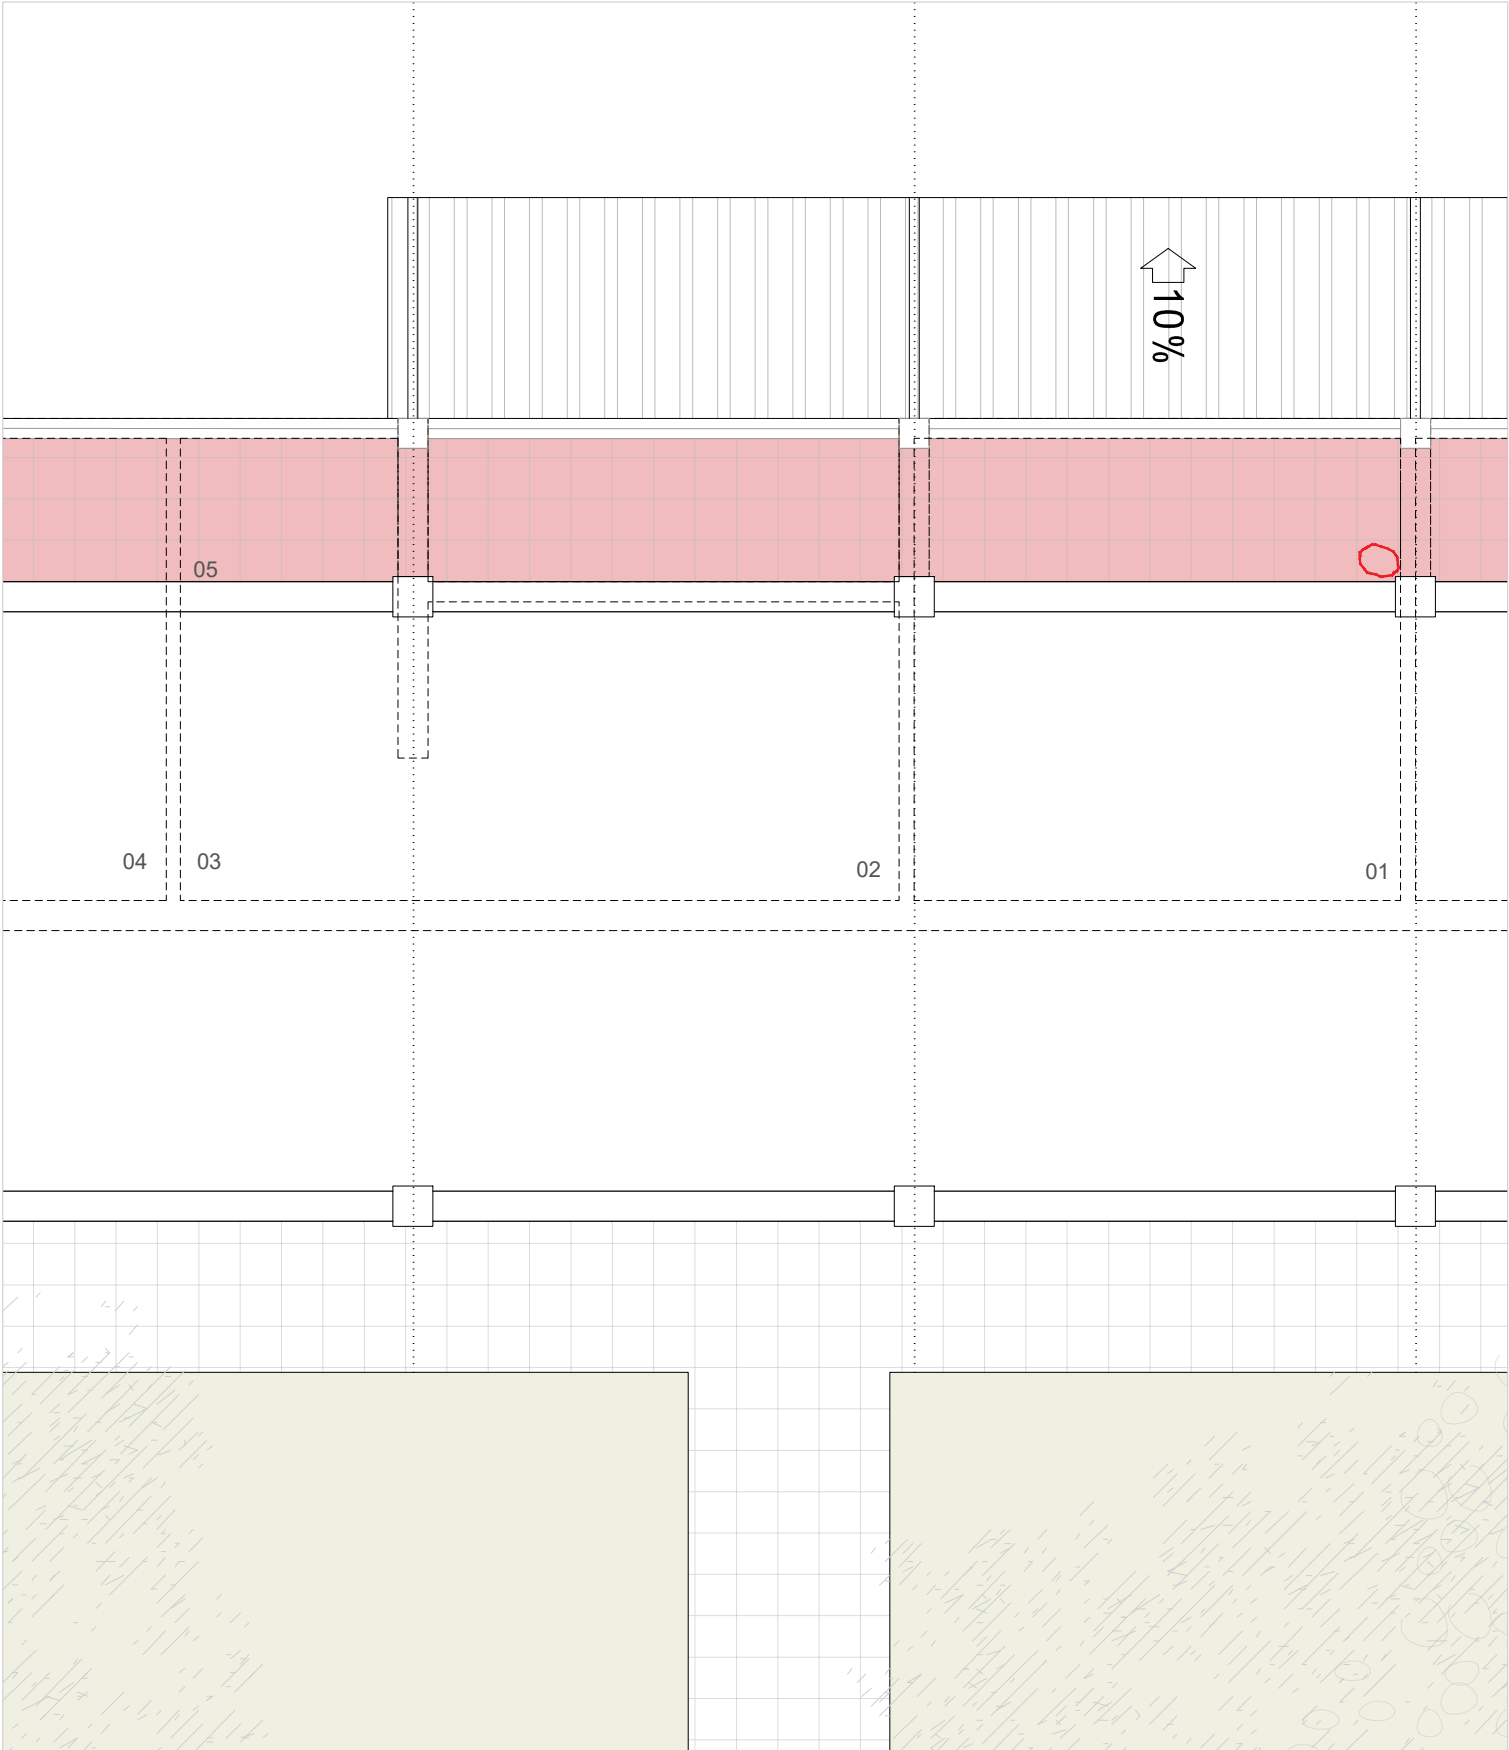
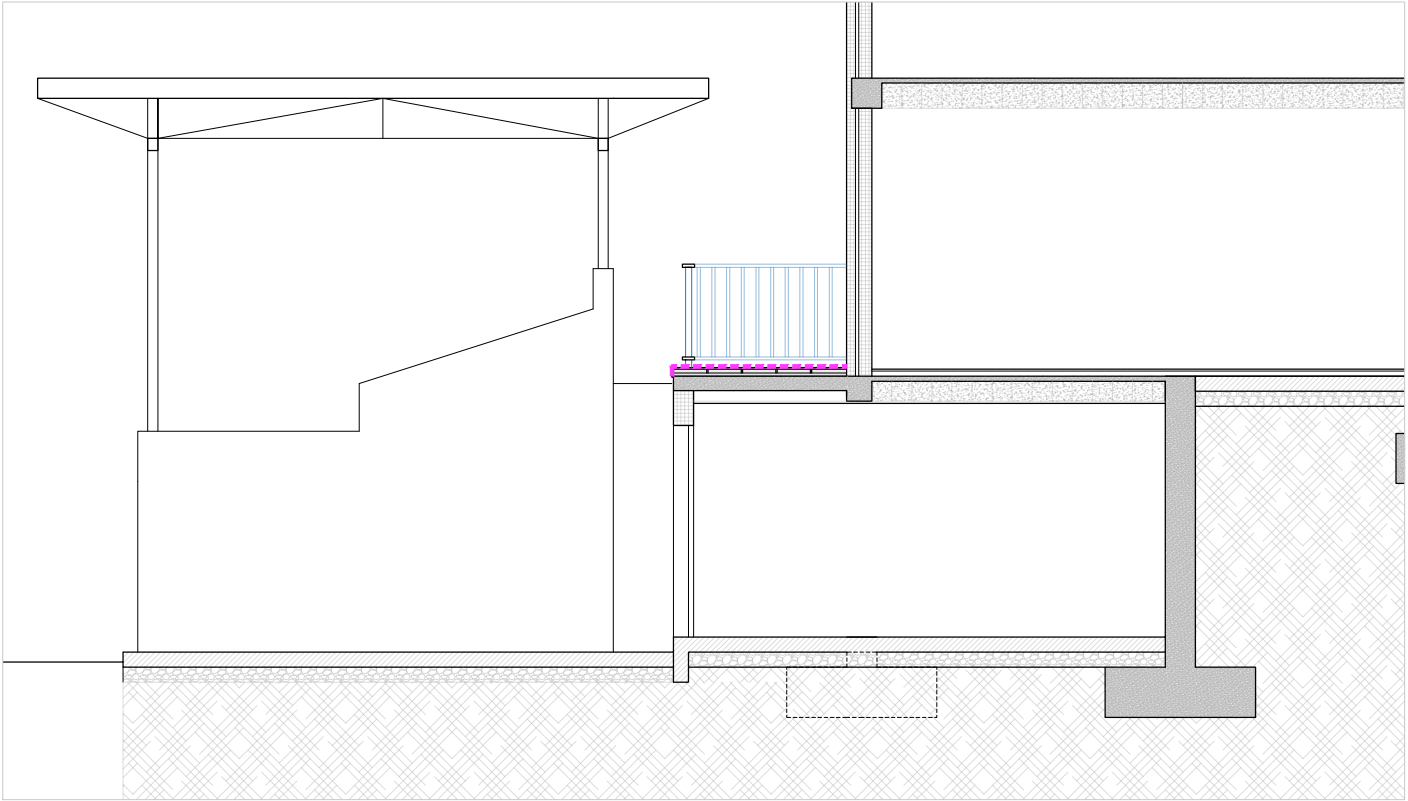
Humedad por filtración de agua generalizada  
Impermeabilización superficial deteriorada
