# **MEMORIA TÉCNICA VALORADA DE REPARACIÓN DE DAÑOS POR RIADAS DEL 12 Y 21 DE JUNIO Y 17 DE SEPTIEMBRE EN CAMINOS EN EL T.M. DE SANGÜESA<>ZANGOZA, AÑO 2023**

***Noviembre de 2023-ko Azaroa***

***1. MEMORIA***

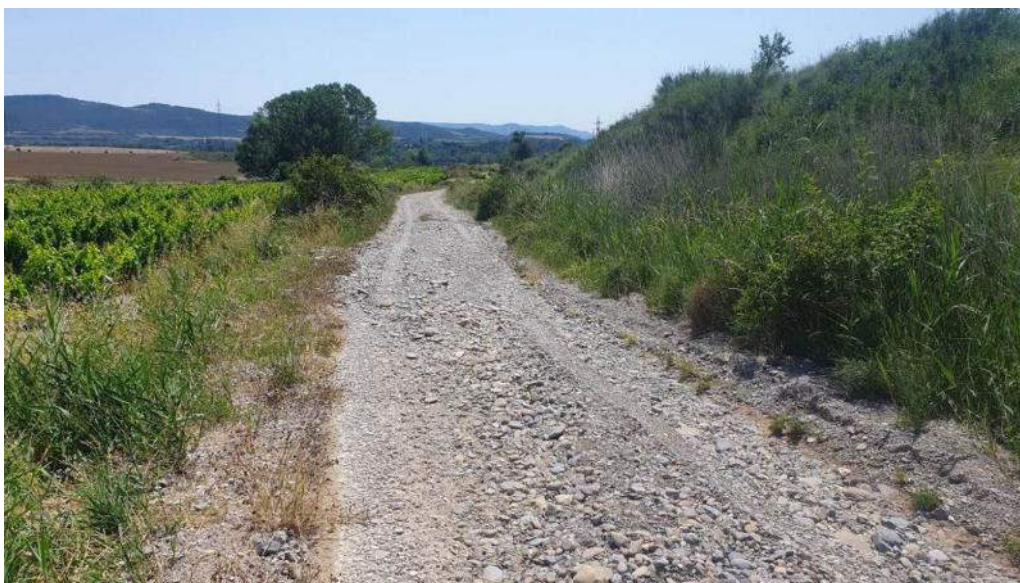
Camino Paco de Uñesa. Daños graves en la capa de rodadura. Junio de 2023

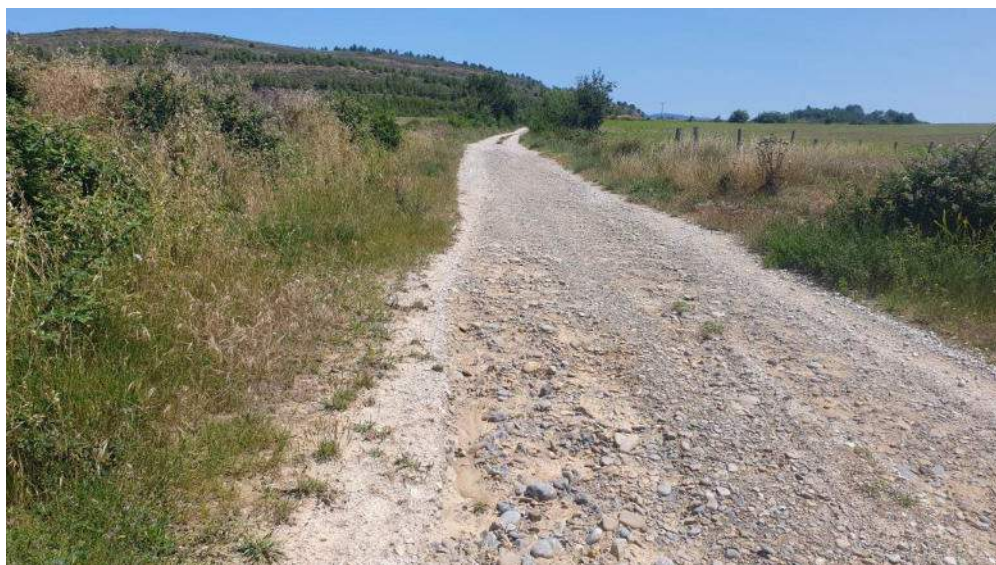
Camino de la Padul. Daños graves en la capa de rodadura. Junio de 2023

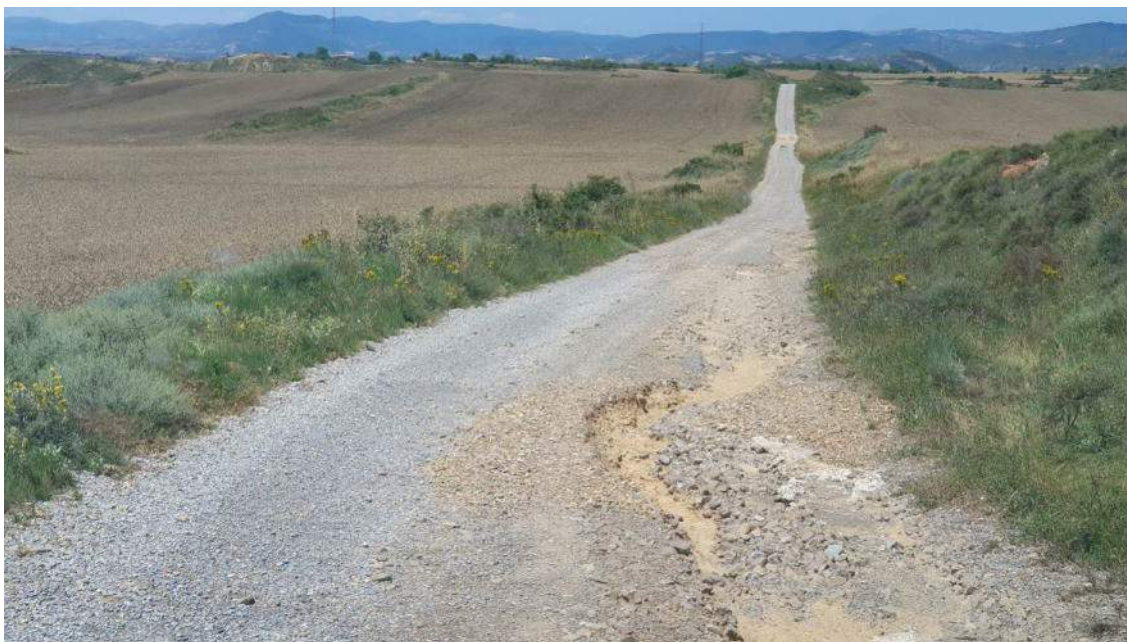
Camino Mosquerabaja. Daños graves en la capa de rodadura. Junio de 2023

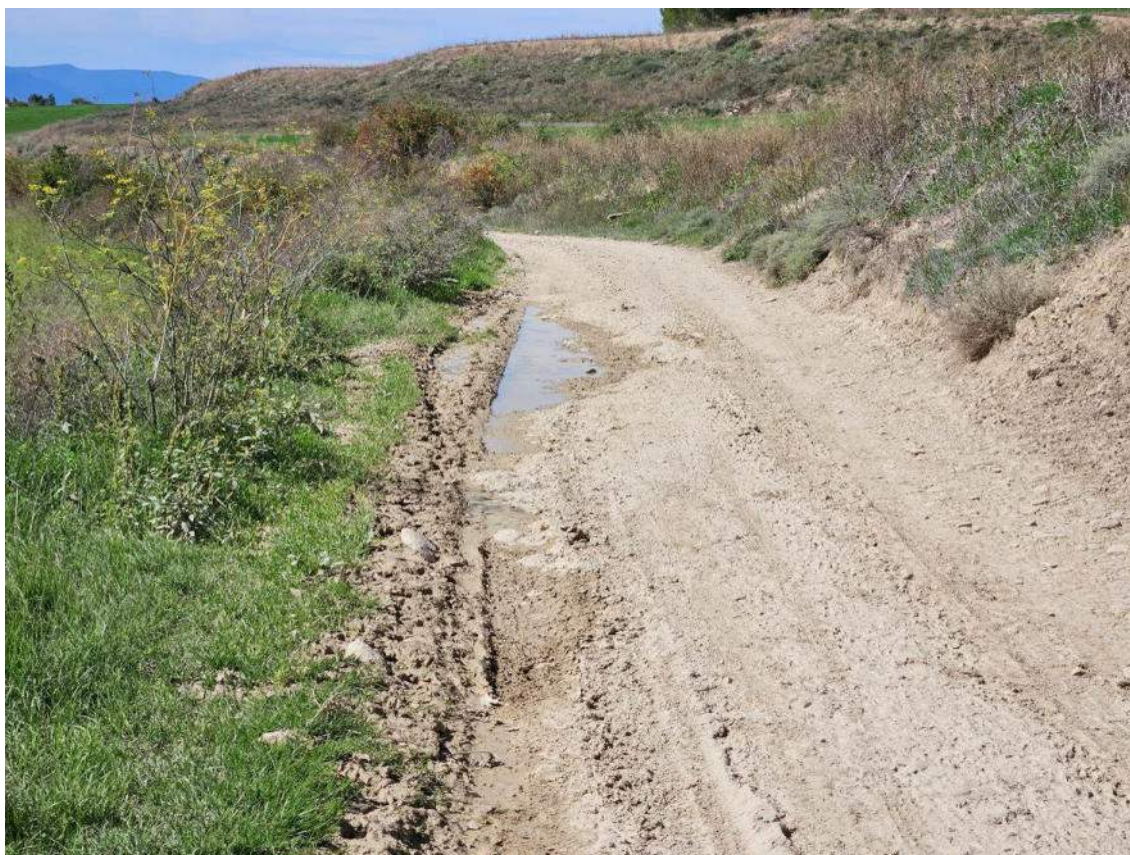
Camino Linas. Daños graves en la explanación. 26 de septiembre de 2023

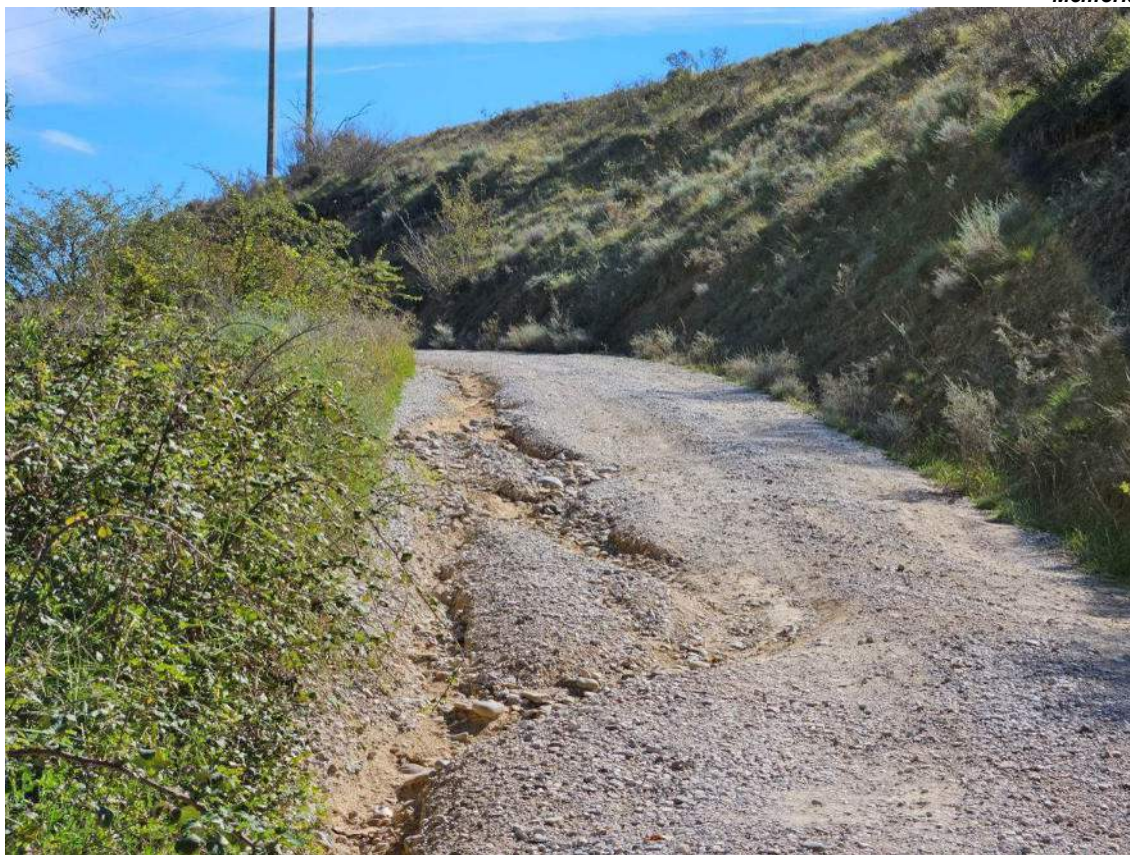
Camino Huertas Baratiñones. Daños graves en la capa de rodadura. 26 de septiembre de 2023

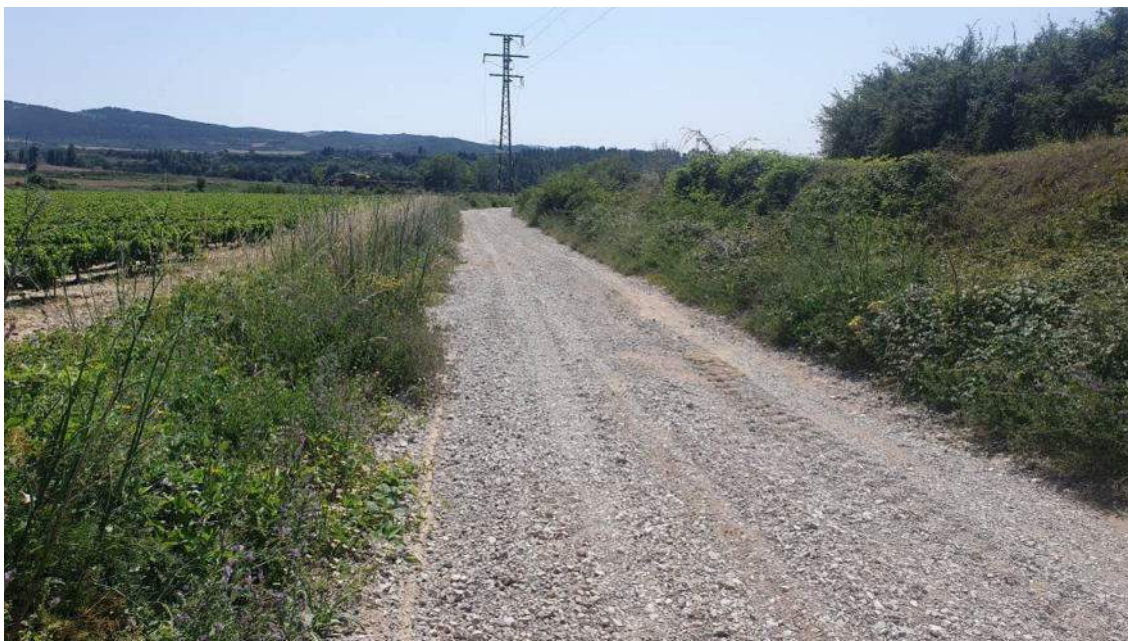
Camino donde la primera riada ha erosionado totalmente la capa de rodadura.

- Ml de escarificado. Repaso de explanación que incluye perfilado, limpieza de cunetas existentes, riego y compactado del plano de fundación. 3000 ml
- Y afirmado con aporte de zahorras artificiales ZA25 con compactado en una longitud de 3000 ml y con un aporte de 1260,00 toneladas (600,00 m<sup>3</sup>). La anchura del camino es de 4,00 m y espesor medio de 5 cm.

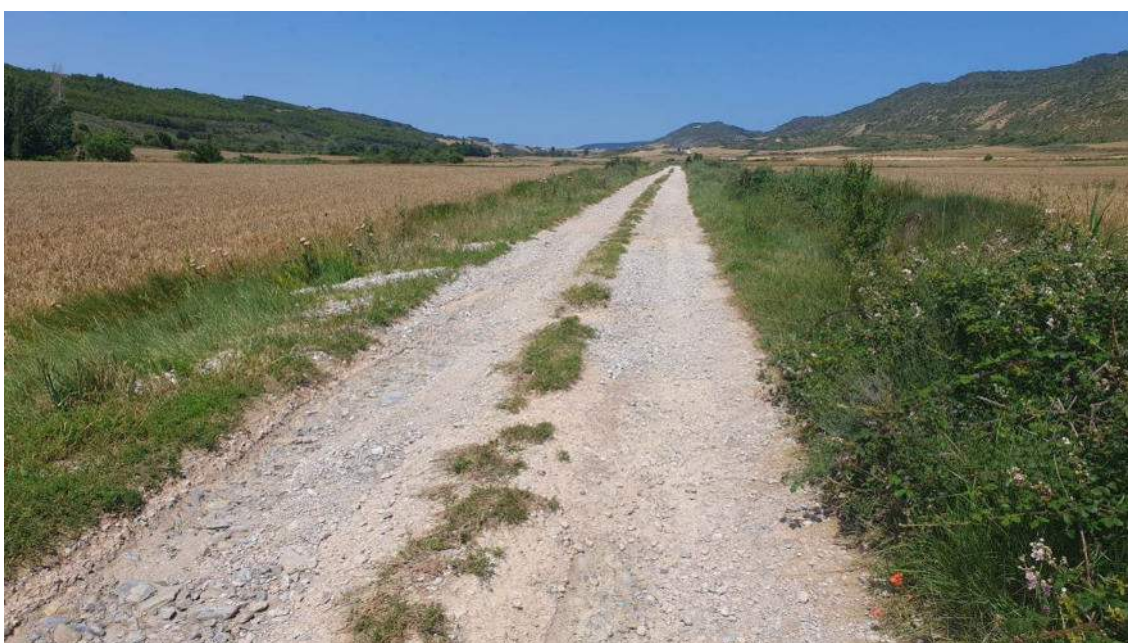
Otra fotografía del camino donde la riada ha erosionado ligeramente la capa de rodadura

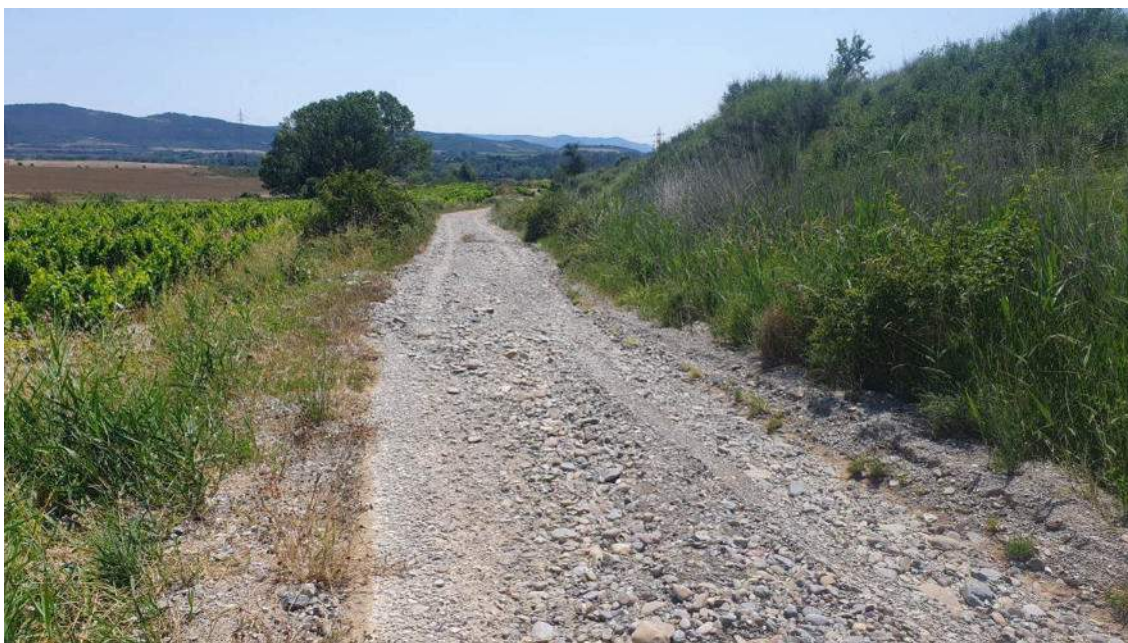
Camino donde la riada ha erosionado la capa de rodadura

- Ml de escarificado. Repaso de explanación que incluye perfilado, limpieza de cunetas existentes, riego y compactado del plano de fundación. 1150 ml
- Y afirmado con aporte de zahorras artificiales ZA25 con compactado en una longitud de 1150 ml y con un aporte de 483,00 toneladas (230,00 m<sup>3</sup>). La anchura del camino es de 4,00 m y espesor medio de 5 cm.

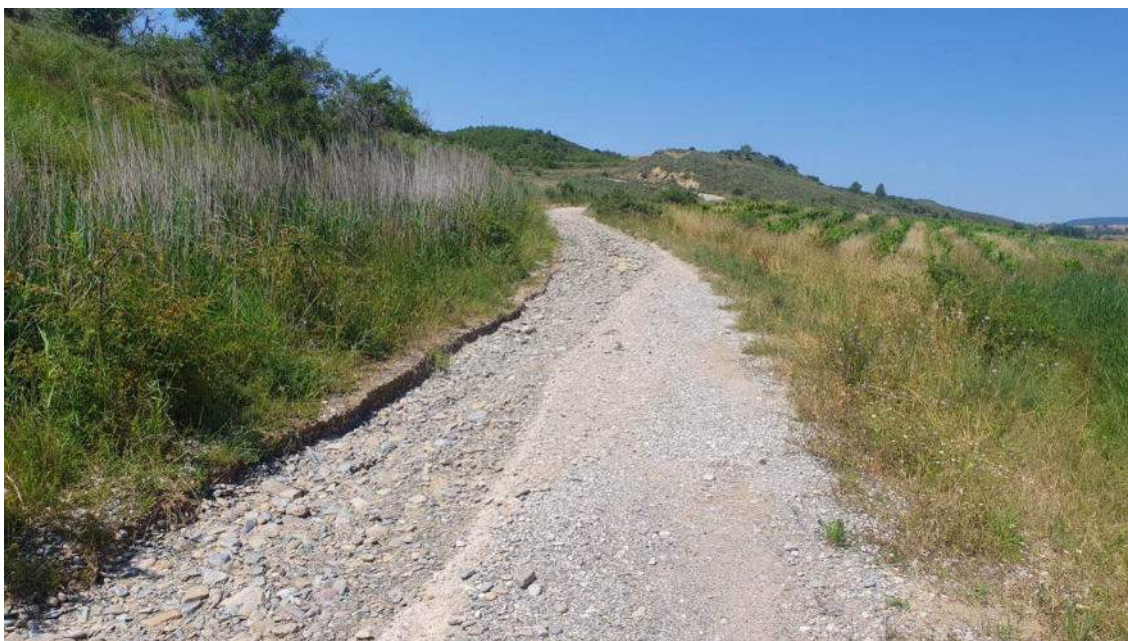
Otra fotografía del camino donde la riada ha erosionado la capa de rodadura

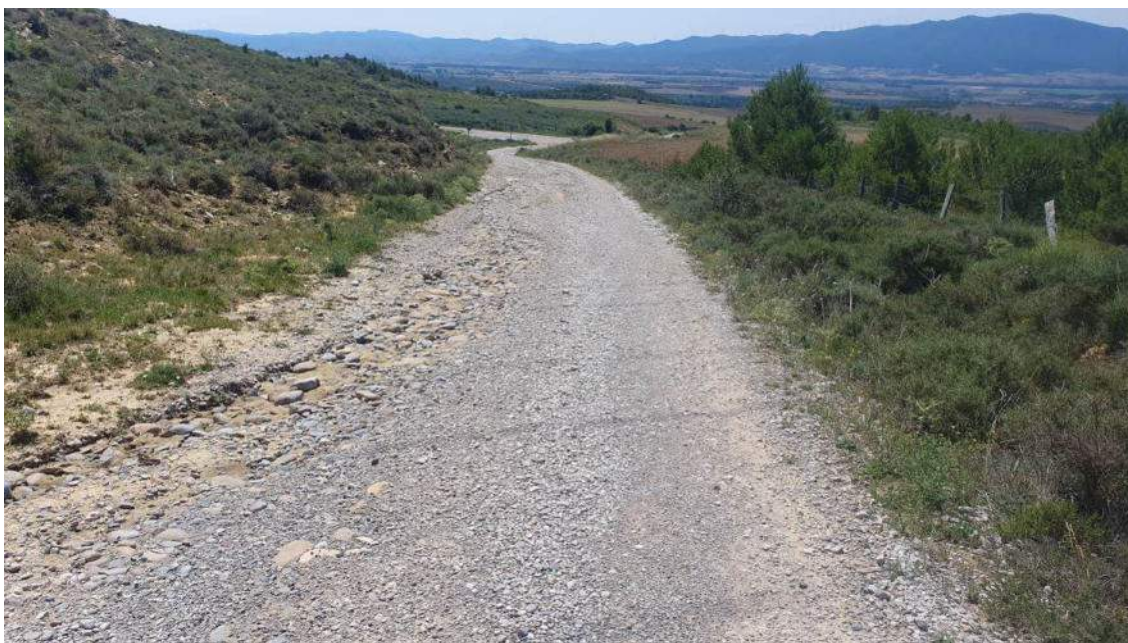
Camino donde la riada ha erosionado la capa de rodadura

- Ml de escarificado. Repaso de explanación que incluye perfilado, limpieza de cunetas existentes, riego y compactado del plano de fundación. 1000 ml
- Y afirmado con aporte de zahorras artificiales ZA25 con compactado en una longitud de 1000 ml y con un aporte de 420,00 toneladas (200,00 m<sup>3</sup>). La anchura del camino es de 4,00 m y espesor medio de 5 cm.

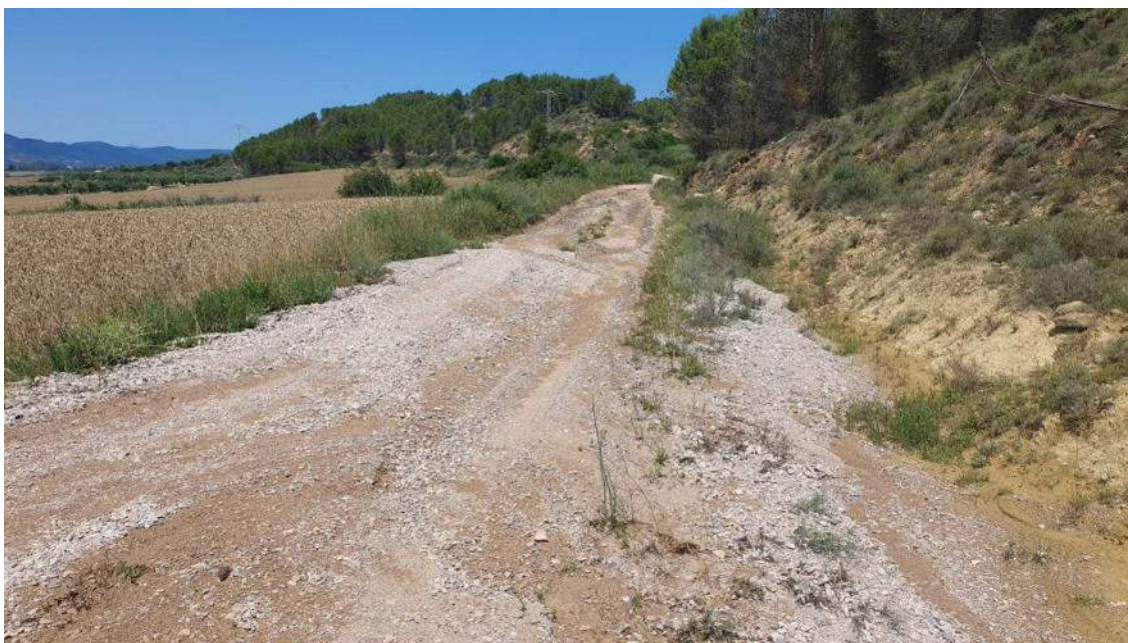
Camino donde la riada ha erosionado la capa de rodadura.

- Ml de escarificado. Repaso de explanación que incluye perfilado, limpieza de cunetas existentes, riego y compactado del plano de fundación. 2200 ml
- Y afirmado con aporte de zahorras artificiales ZA25 con compactado en una longitud de 2200 ml y con un aporte de 924,00 toneladas (440,00 m<sup>3</sup>). La anchura del camino es de 4,00 m y espesor medio de 5 cm.

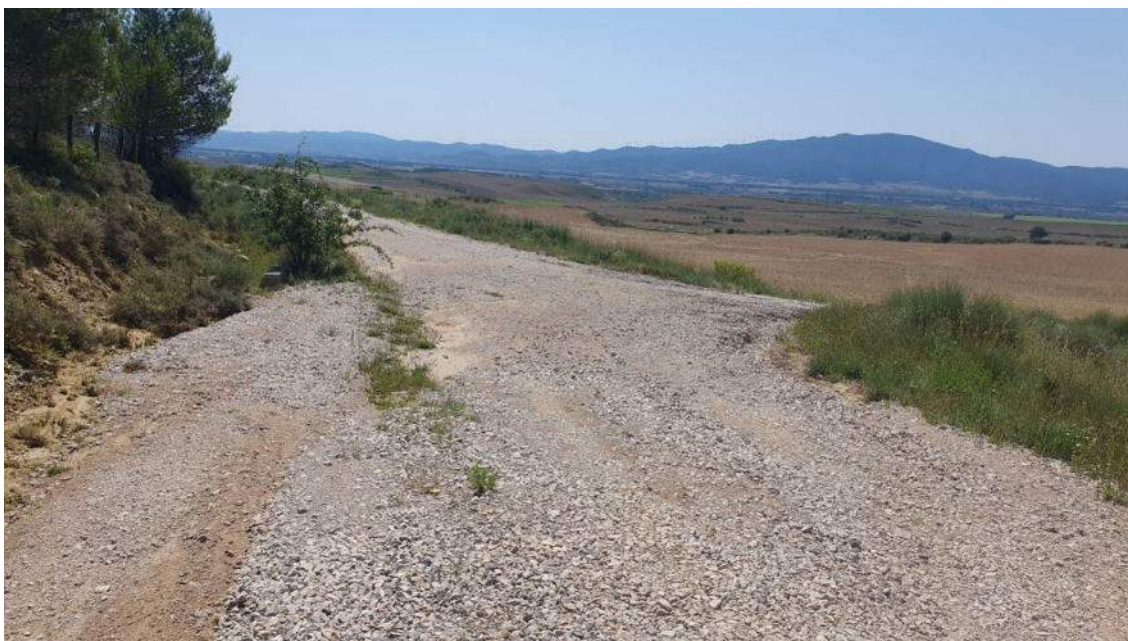
Camino donde la riada ha erosionado la capa de rodadura.

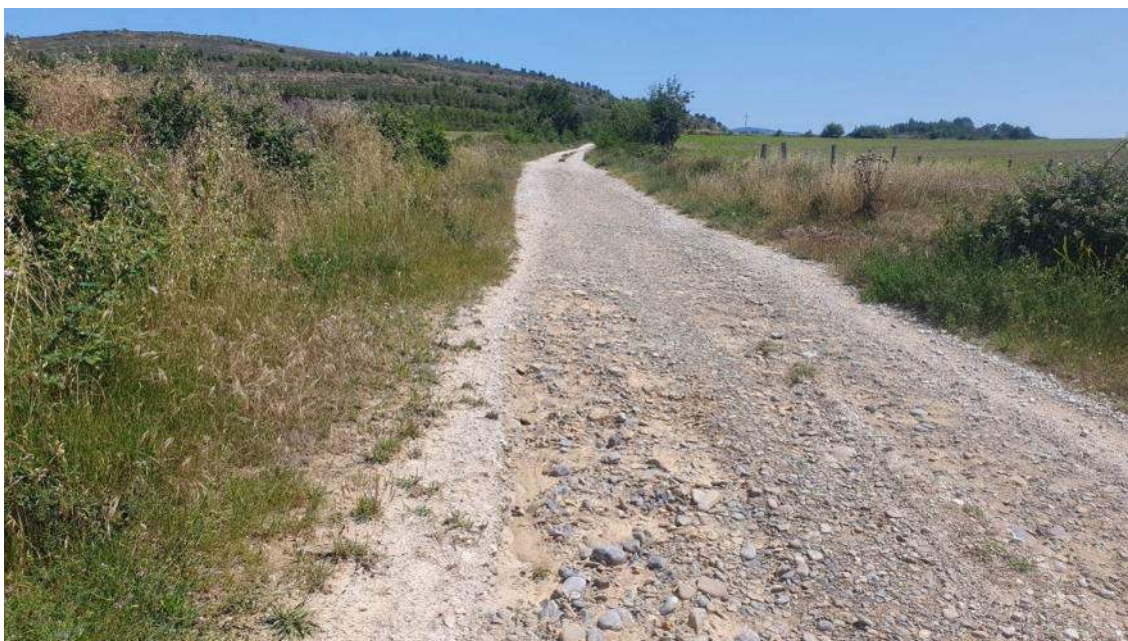
Camino donde la riada ha erosionado la capa de rodadura

- Ml de escarificado. Repaso de explanación que incluye perfilado, limpieza de cunetas existentes, riego y compactado del plano de fundación. 1800 ml
- Y afirmado con aporte de zahorras artificiales ZA25 con compactado en una longitud de 1800 ml y con un aporte de 756,00 toneladas (360,00 m<sup>3</sup>). La anchura del camino es de 4,00 m y espesor medio de 5 cm.

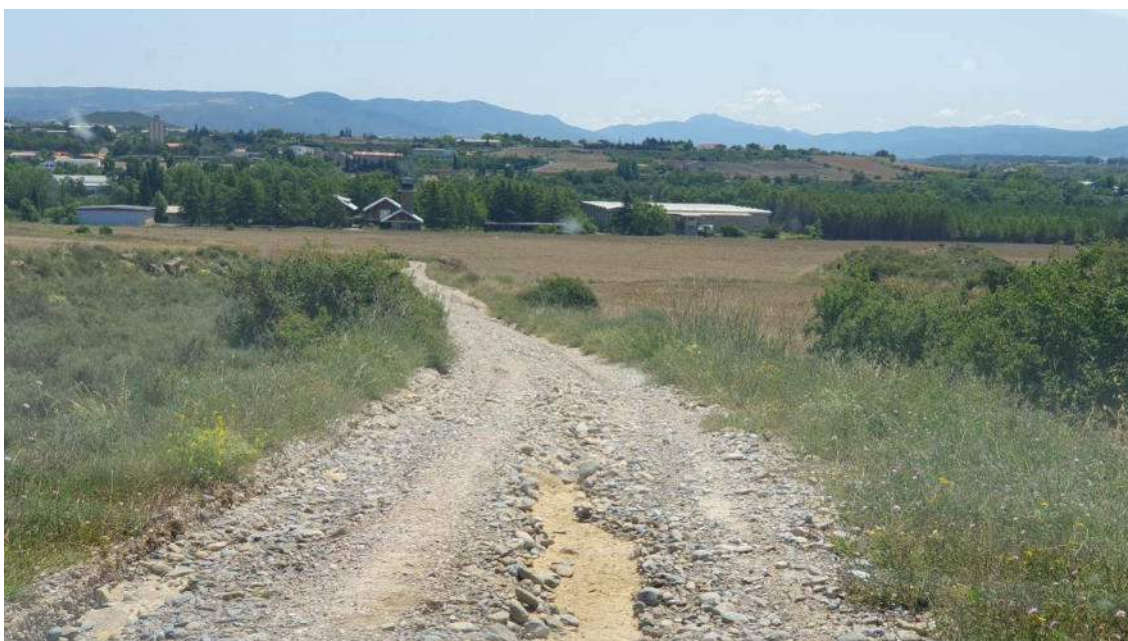
Otra fotografía del camino donde la riada ha erosionado la capa de rodadura

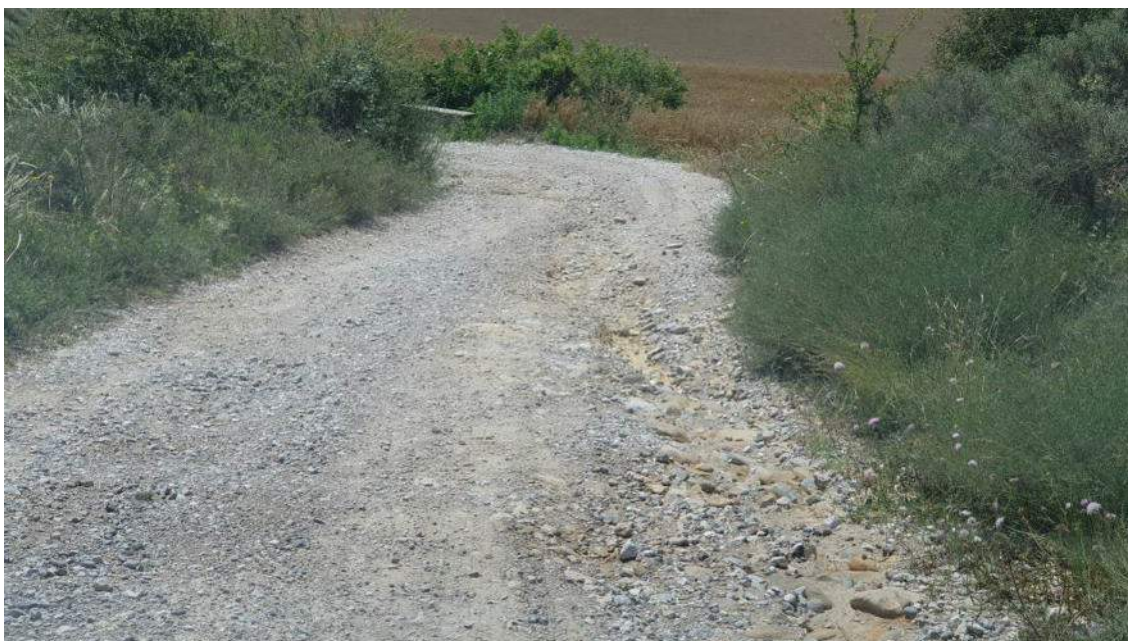
Camino donde la riada ha erosionado ligeramente la capa de rodadura

- Ml de escarificado. Repaso de explanación que incluye perfilado, limpieza de cunetas existentes, riego y compactado del plano de fundación. 900 ml
- Y afirmado con aporte de zahorras artificiales ZA25 con compactado en una longitud de 900 ml y con un aporte de 378,00 toneladas (180,00 m<sup>3</sup>). La anchura del camino es de 4,00 m y espesor medio de 5 cm.

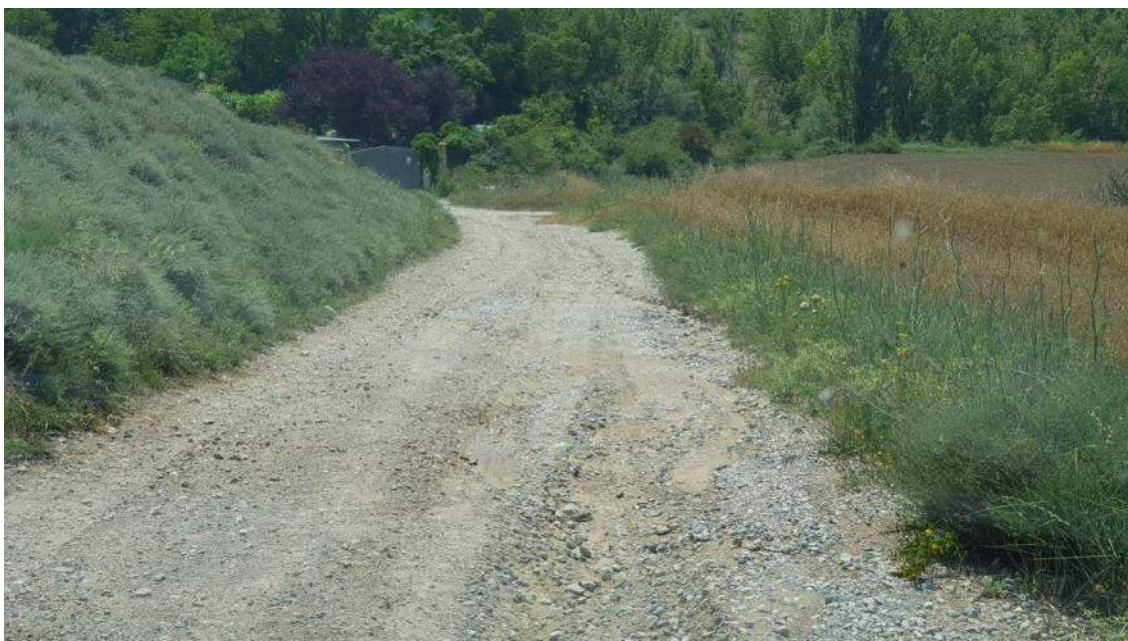
Otra fotografía del camino donde la riada ha erosionado la capa de rodadura

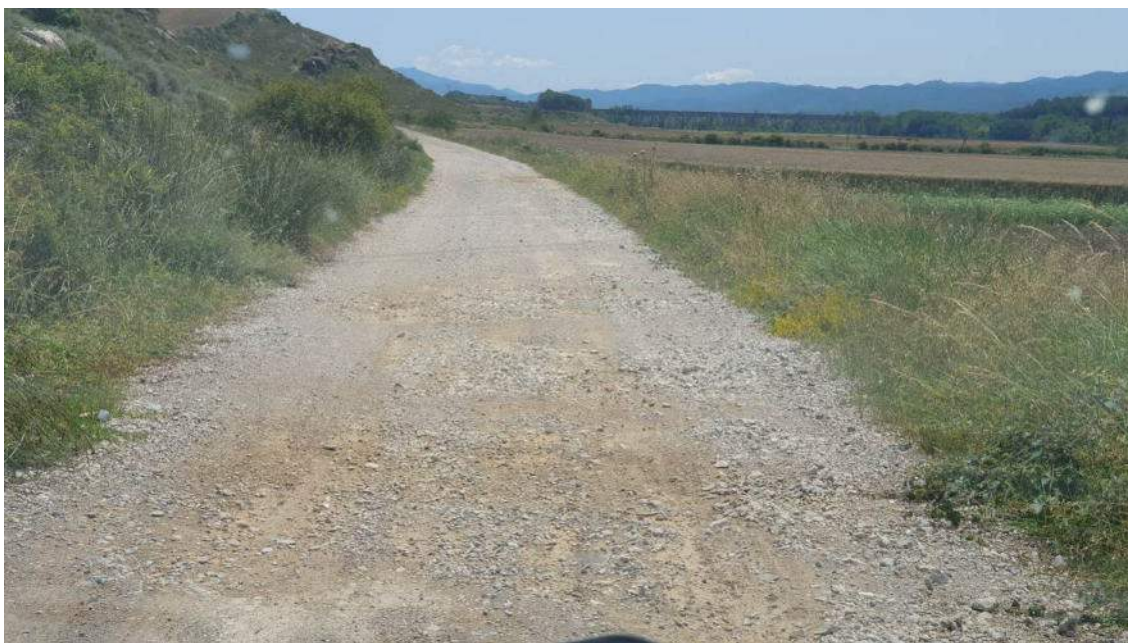
Camino donde la riada ha erosionado la capa de rodadura

- Ml de escarificado. Repaso de explanación que incluye perfilado, limpieza de cunetas existentes, riego y compactado del plano de fundación. 4000 ml
- Y afirmado con aporte de zahorras artificiales ZA25 con compactado en una longitud de 4000 ml y con un aporte de 1680,00 toneladas (800,00 m<sup>3</sup>). La anchura del camino es de 4,00 m y espesor medio de 5 cm.

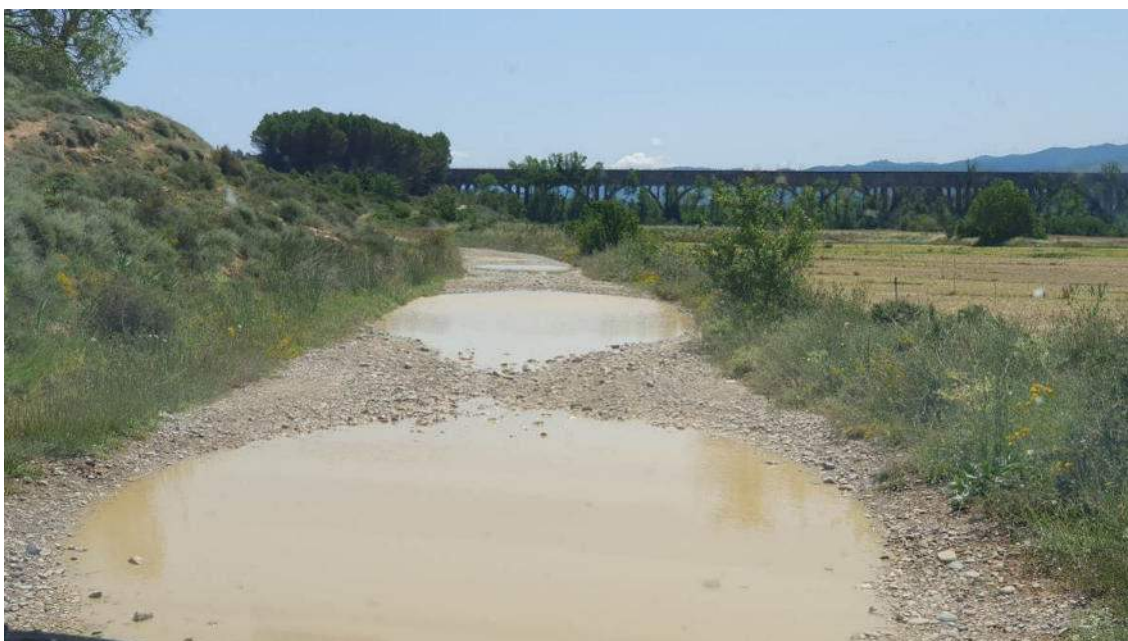
Otra fotografía del camino donde la riada ha erosionado la capa de rodadura y se ha embarrado

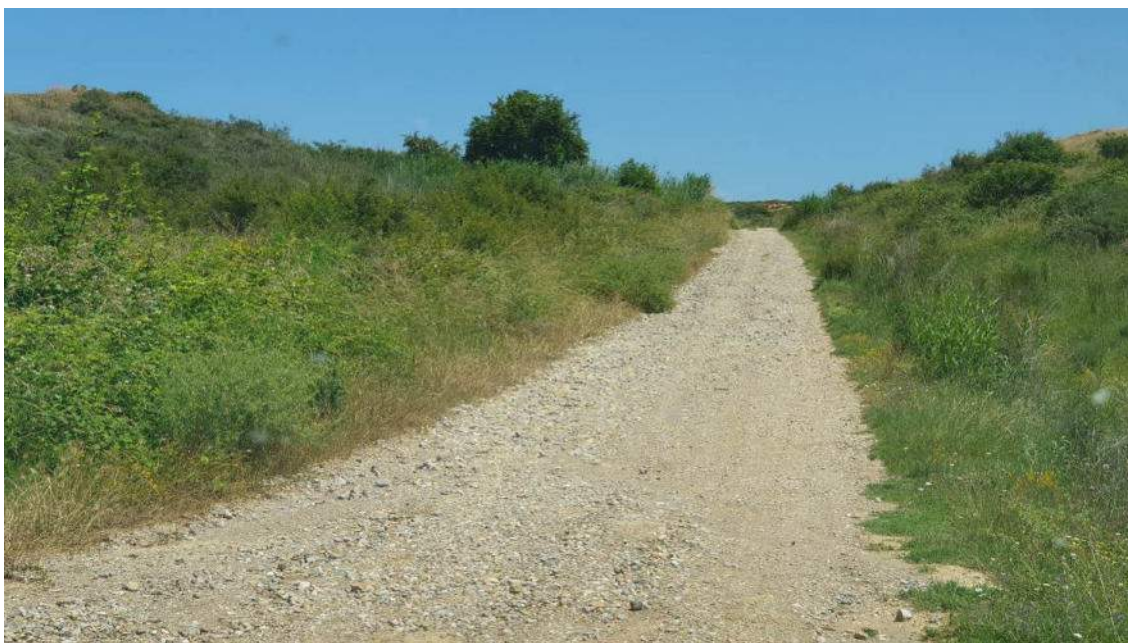
Camino donde la riada ha erosionado la capa de rodadura

- Ml de escarificado. Repaso de explanación que incluye perfilado, limpieza de cunetas existentes, riego y compactado del plano de fundación. 270 ml.
- Y afirmado con aporte de zahorras artificiales ZA25 con compactado en una longitud de 270 ml y con un aporte de 113,40 toneladas (54,00 m<sup>3</sup>). La anchura del camino es de 4,00 m y espesor medio de 5 cm.

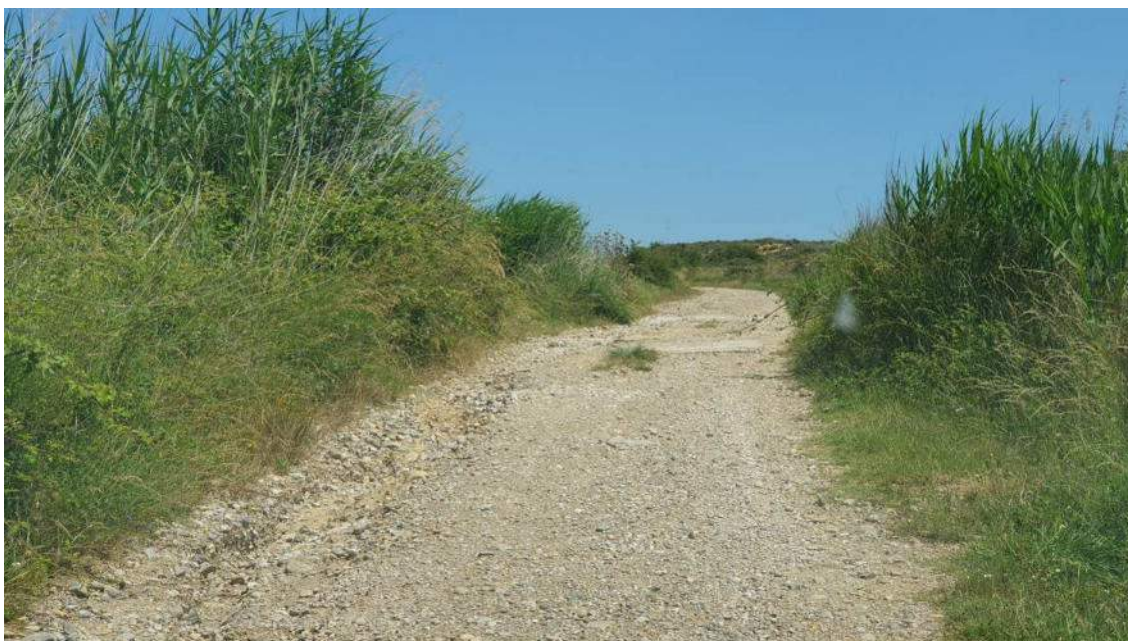
Otra fotografía del camino donde la riada ha erosionado la capa de rodadura

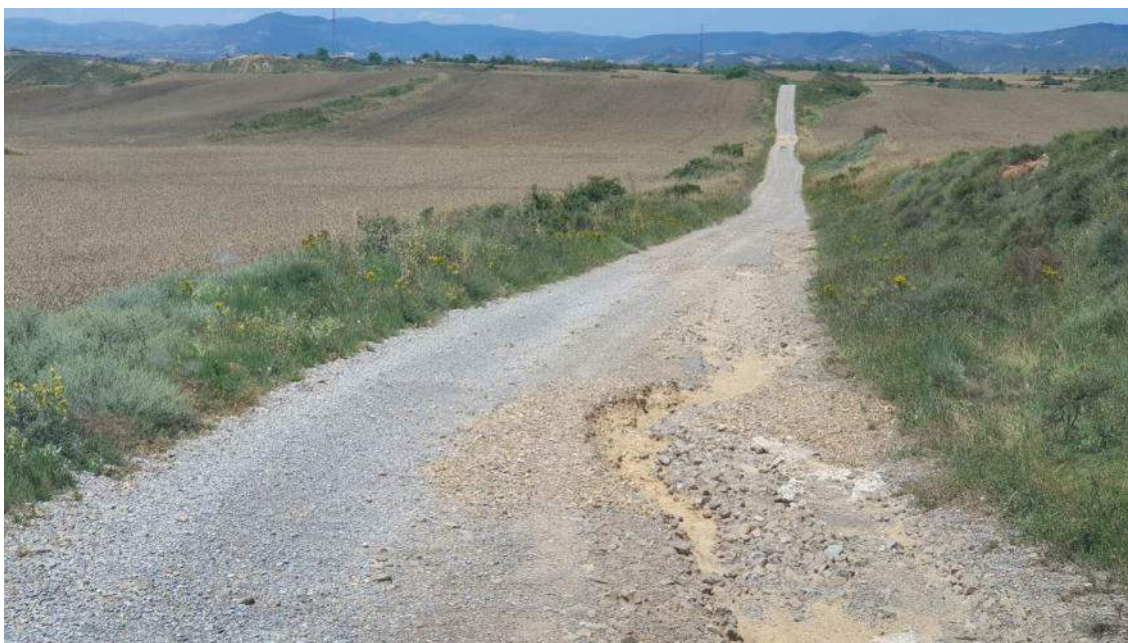
Camino donde la riada ha erosionado la capa de rodadura

- Ml de escarificado. Repaso de explanación que incluye perfilado, limpieza de cunetas existentes, riego y compactado del plano de fundación. 3700 ml.
- Y afirmado con aporte de zahorras artificiales ZA25 con compactado en una longitud de 3700 ml y con un aporte de 1554,00 toneladas (740,00 m<sup>3</sup>). La anchura del camino es de 4,00 m y espesor medio de 5 cm.

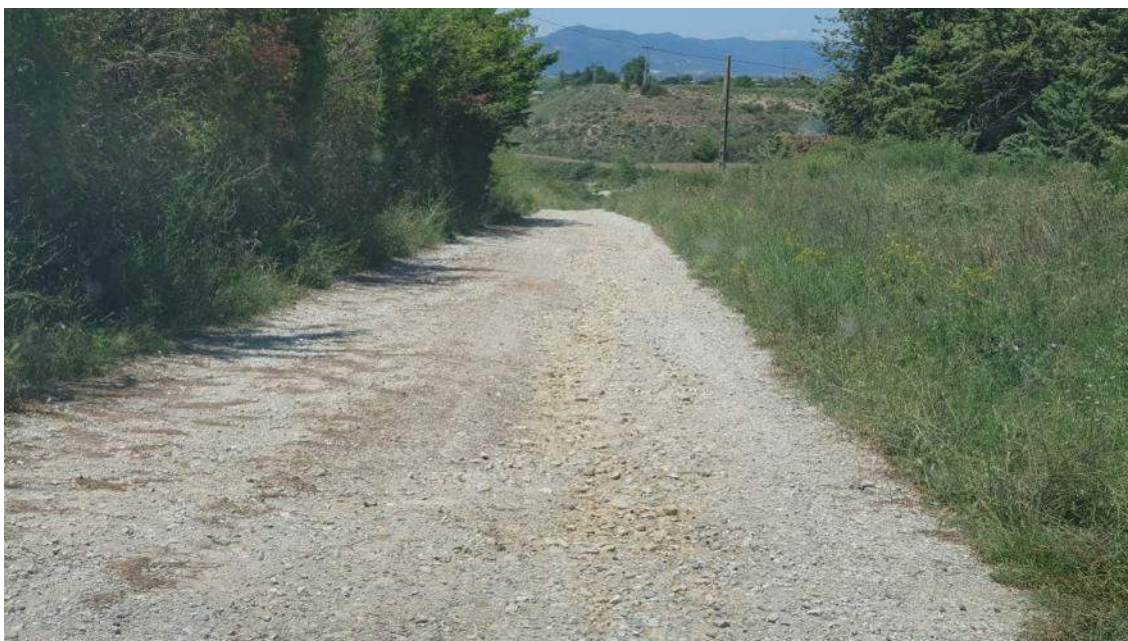
Otra fotografía del camino donde la riada ha erosionado la capa de rodadura

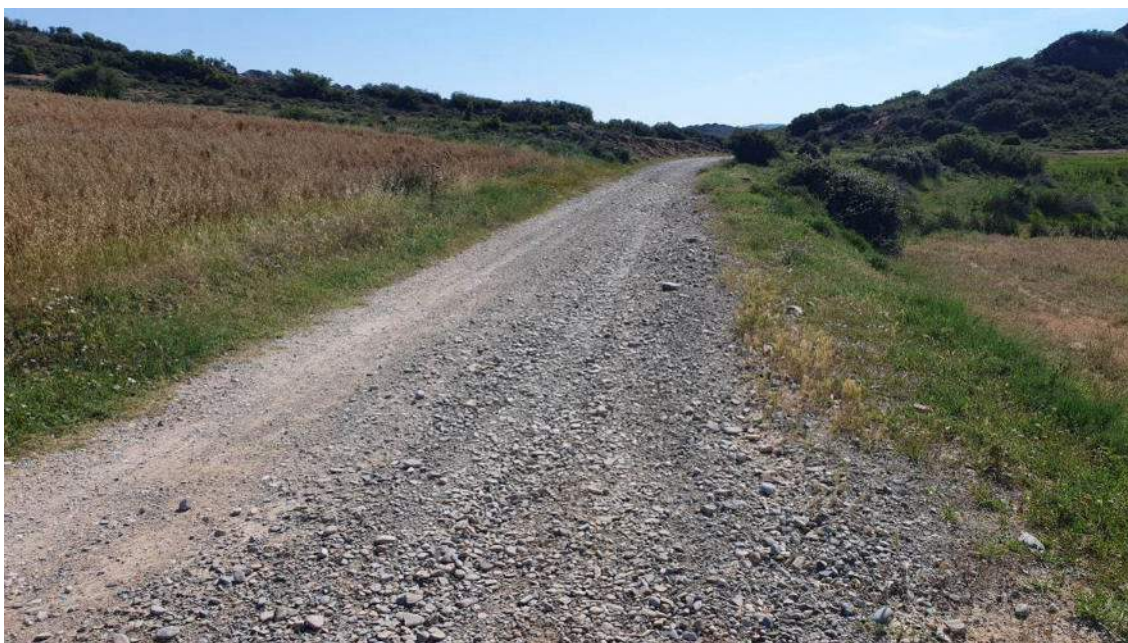
Camino donde la riada ha erosionado la capa de rodadura

- Ml de escarificado. Repaso de explanación que incluye perfilado, limpieza de cunetas existentes, riego y compactado del plano de fundación. 700 ml.
- Y afirmado con aporte de zahorras artificiales ZA25 con compactado en una longitud de 700 ml y con un aporte de 294 toneladas (140,00 m<sup>3</sup>). La anchura del camino es de 4,00 m y espesor medio de 5 cm.

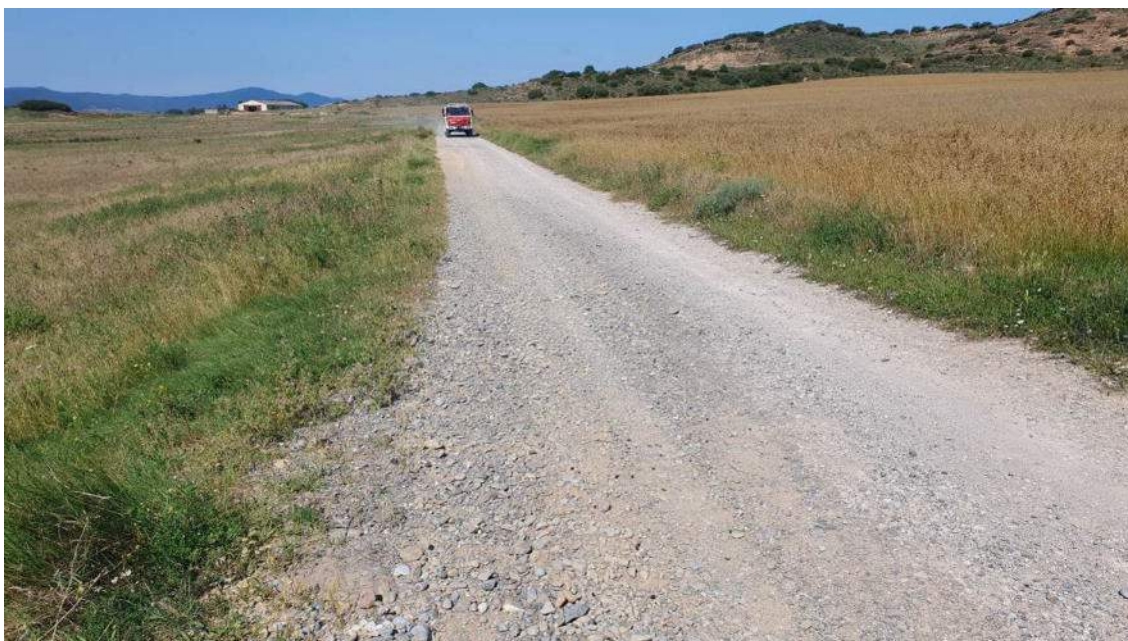
Otra fotografía del camino donde la riada ha erosionado la capa de rodadura

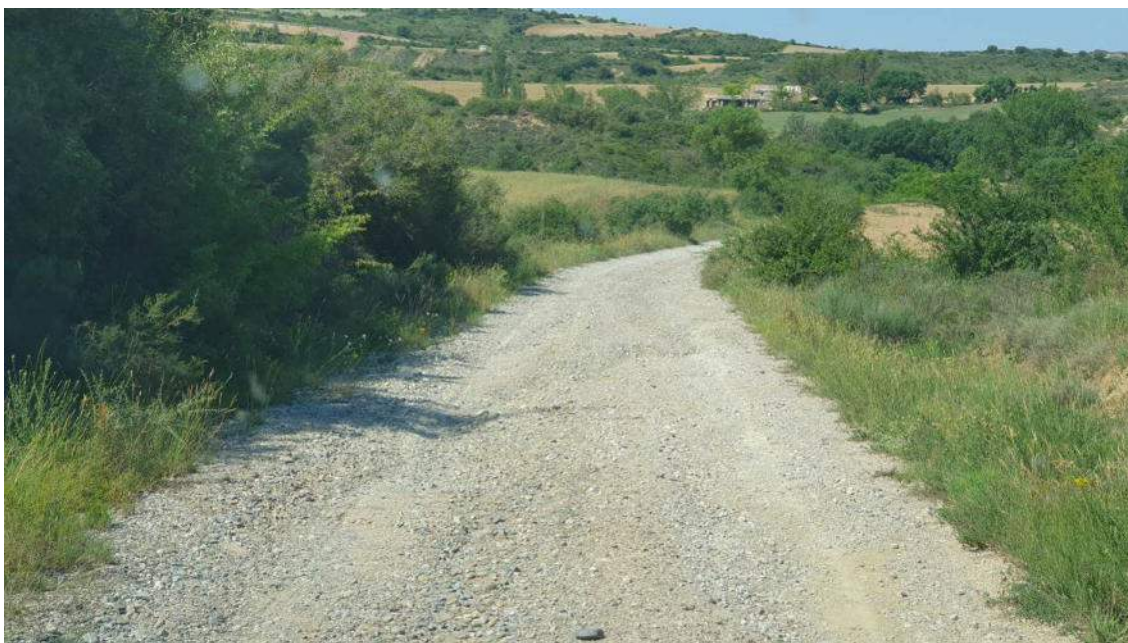
Camino donde la riada ha erosionado la capa de rodadura

- Ml de escarificado. Repaso de explanación que incluye perfilado, limpieza de cunetas existentes, riego y compactado del plano de fundación. 1500 ml.
- Y afirmado con aporte de zahorras artificiales ZA25 con compactado en una longitud de 1500 ml y con un aporte de 630,00 toneladas (300,00 m<sup>3</sup>). La anchura del camino es de 4,00 m y espesor medio de 5 cm.

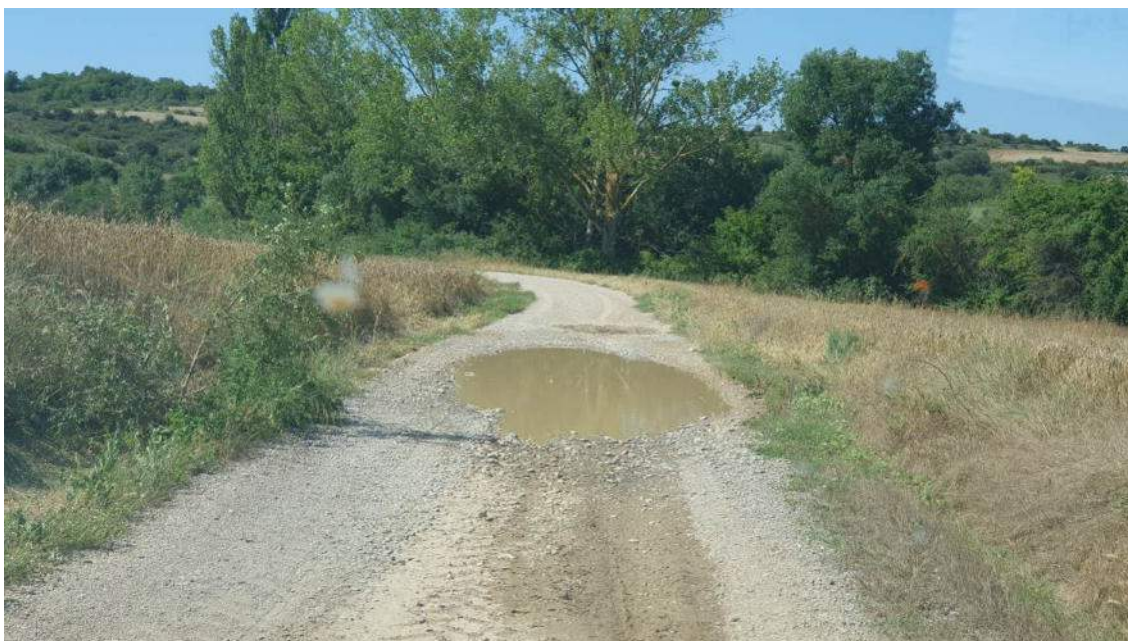
Otra fotografía del camino donde la riada ha erosionado la capa de rodadura y se ha embarrado

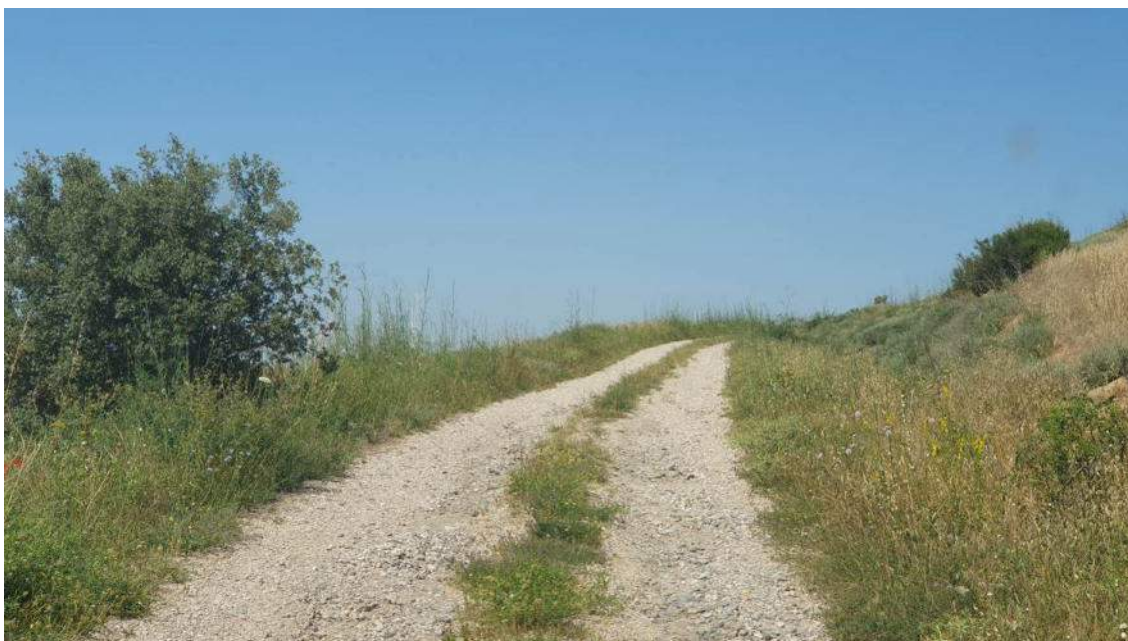
Camino donde la riada ha erosionado la capa de rodadura

- Ml de escarificado. Repaso de explanación que incluye perfilado, limpieza de cunetas existentes, riego y compactado del plano de fundación. 270 ml.
- Y afirmado con aporte de zahorras artificiales ZA25 con compactado en una longitud de 270 ml y con un aporte de 113,40 toneladas (54,00 m<sup>3</sup>). La anchura del camino es de 4,00 m y espesor medio de 5 cm.

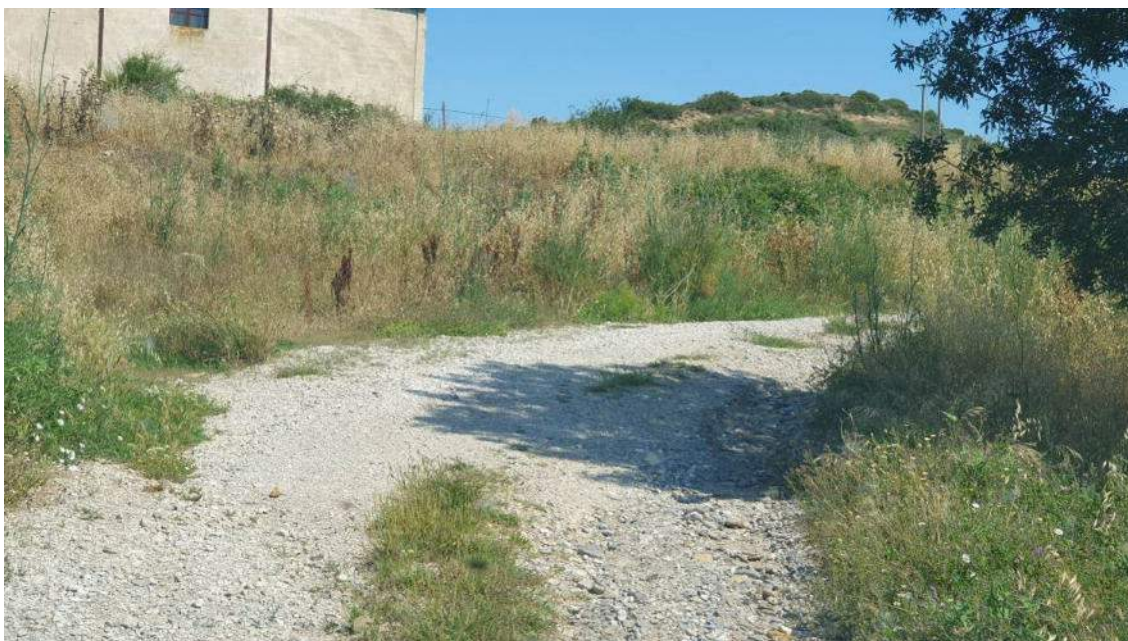
Otra fotografía del camino donde la riada ha erosionado la capa de rodadura

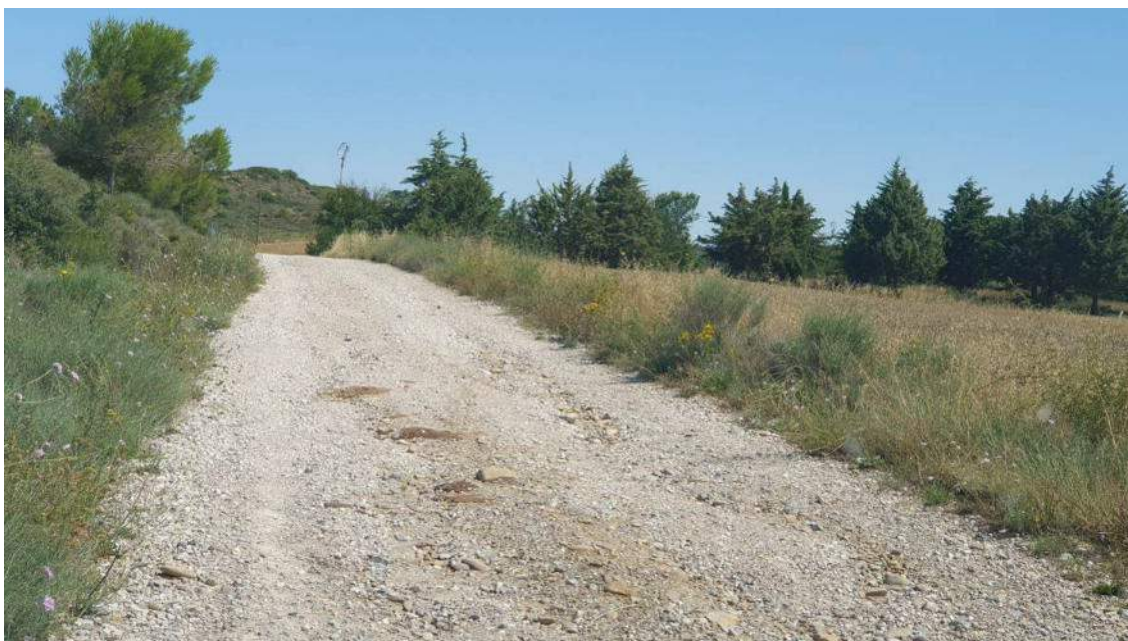
Camino donde la riada ha erosionado la capa de rodadura

- Ml de escarificado. Repaso de explanación que incluye perfilado, limpieza de cunetas existentes, riego y compactado del plano de fundación. 100 ml.
- Y afirmado con aporte de zahorras artificiales ZA25 con compactado en una longitud de 100 ml y con un aporte de 42,00 toneladas (20,00 m<sup>3</sup>). La anchura del camino es de 4,00 m y espesor medio de 5 cm.
