# **MEMORIA TÉCNICA VALORADA DE REPARACIÓN DE DAÑOS POR RIADAS DEL 12 Y 21 DE JUNIO Y 17 DE SEPTIEMBRE EN CAMINOS EN EL T.M. DE SANGÜESA<>ZANGOZA, AÑO 2023**

***Noviembre de 2023-ko Azaroa***

***1. MEMORIA***

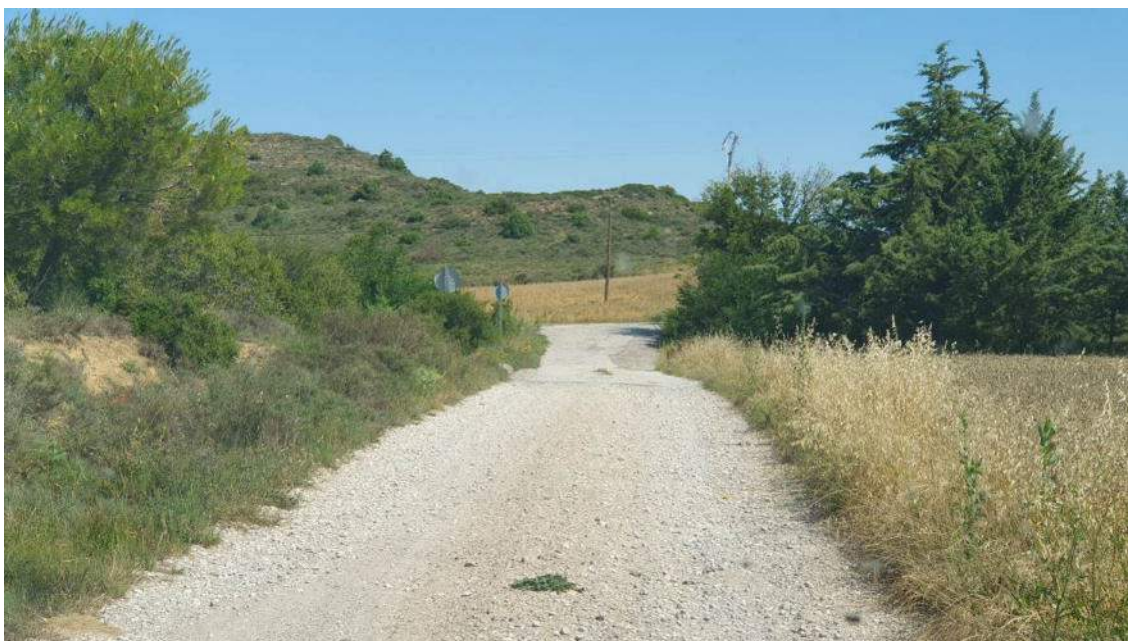
Otra fotografía del camino donde la riada ha erosionado la capa de rodadura

- Ml de escarificado. Repaso de explanación que incluye perfilado, limpieza de cunetas existentes, riego y compactado del plano de fundación. 100 ml.
- Y afirmado con aporte de zahorras artificiales ZA25 con compactado en una longitud de 100 ml y con un aporte de 42,00 toneladas (20,00 m<sup>3</sup>). La anchura del camino es de 4,00 m y espesor medio de 5 cm.

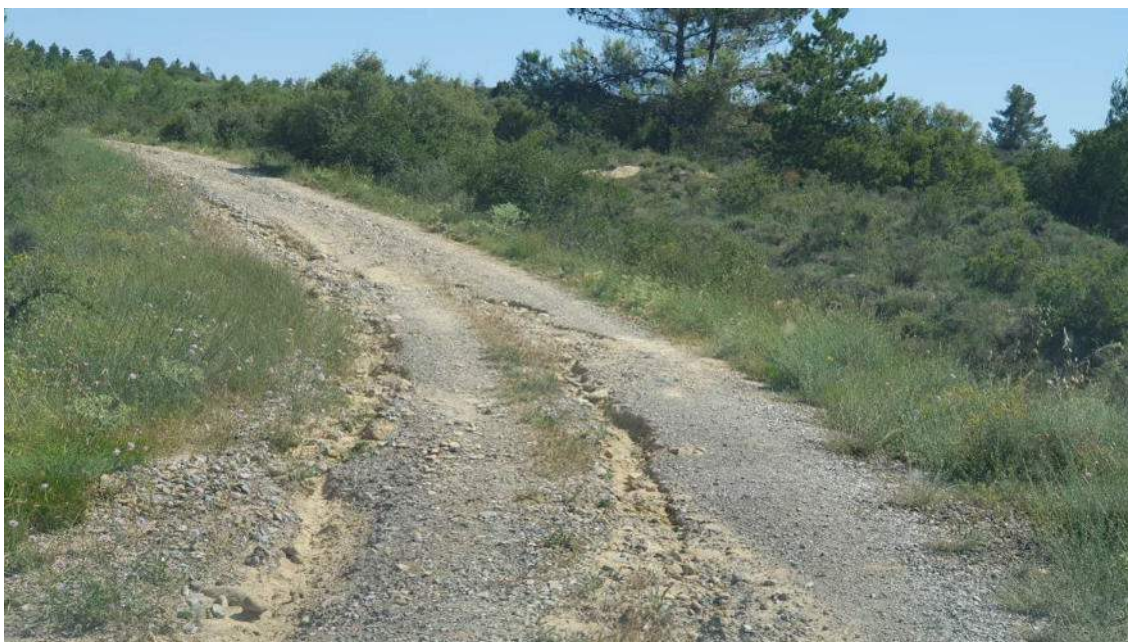
Camino donde la riada ha erosionado la capa de rodadura. Junio de 2023

- Ml de escarificado. Repaso de explanación que incluye perfilado, limpieza de cunetas existentes, riego y compactado del plano de fundación. 3800 ml.
- Y afirmado con aporte de zahorras artificiales ZA25 con compactado en una longitud de 3800 ml y con un aporte de 1596,00 toneladas (760,00 m<sup>3</sup>). La anchura del camino es de 4,00 m y espesor medio de 5 cm.

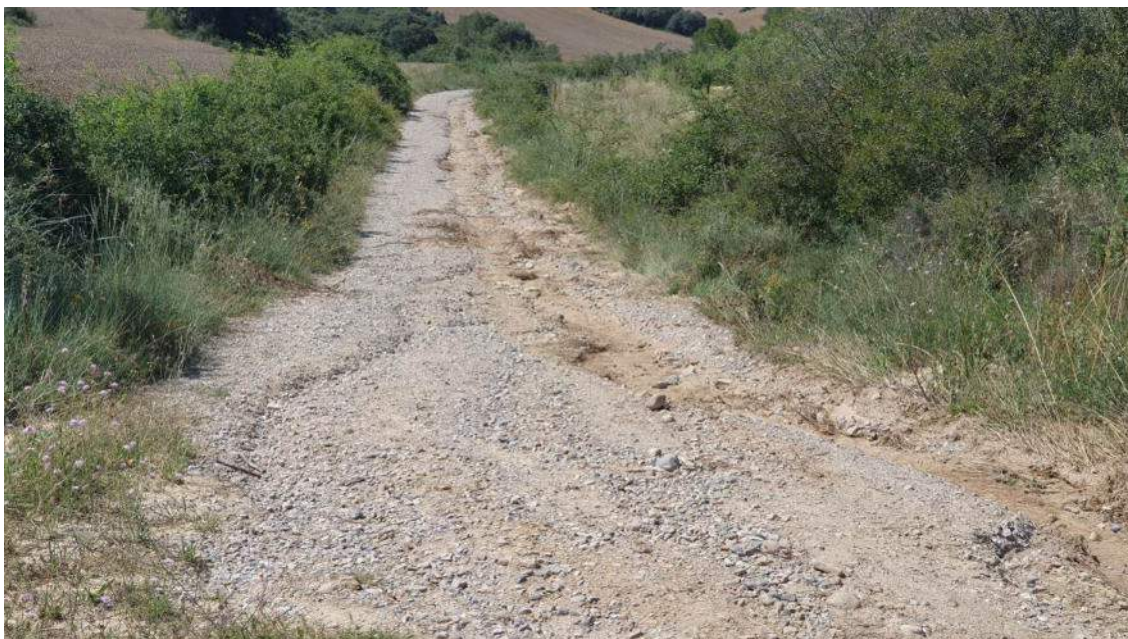
Otra fotografía del camino donde la riada ha erosionado la capa de rodadura. Junio de 2023

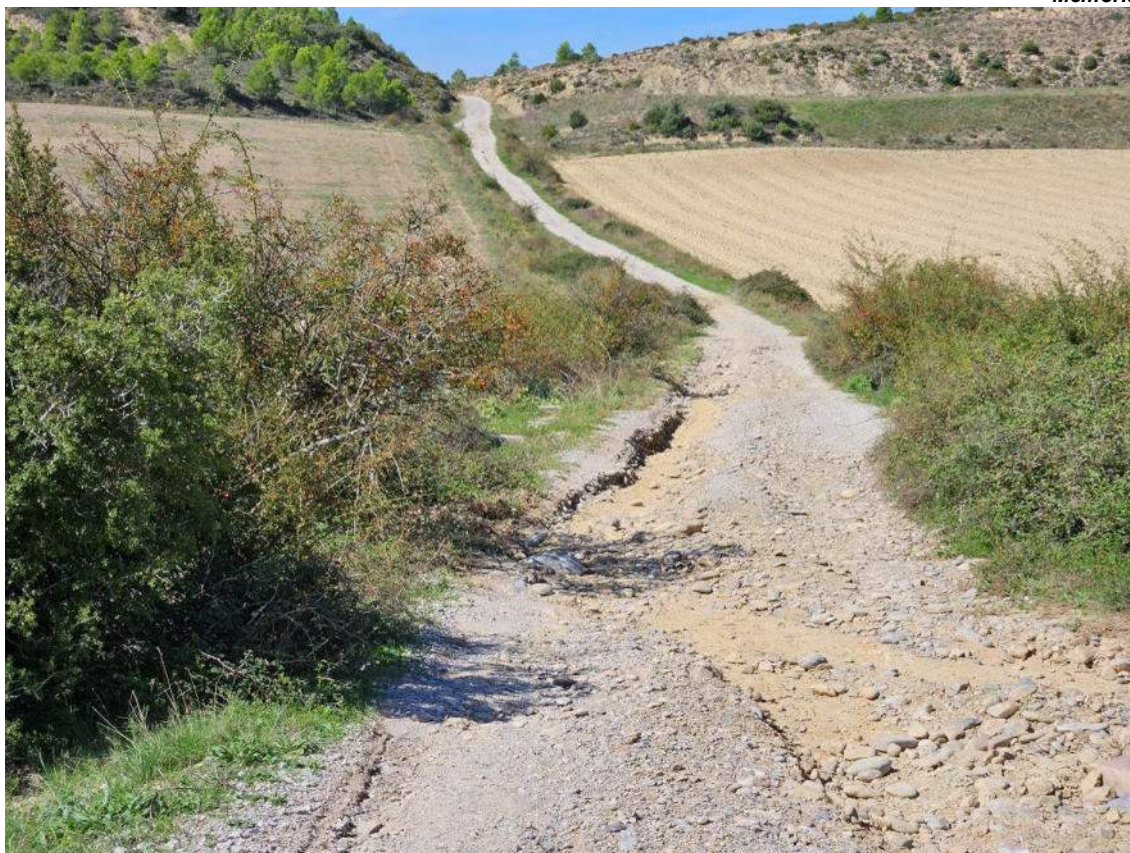
Camino donde la riada ha erosionado la capa de rodadura. Septiembre de 2023

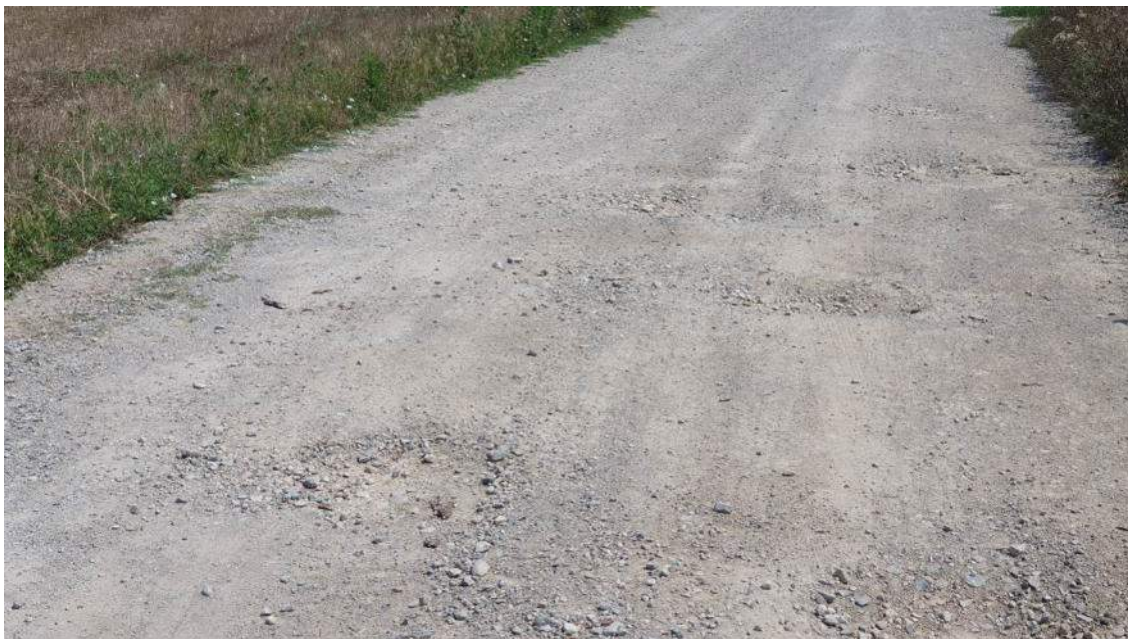
Camino donde la riada ha erosionado la capa de rodadura

- Ml de escarificado. Repaso de explanación que incluye perfilado, limpieza de cunetas existentes, riego y compactado del plano de fundación. 800 ml.
- Y afirmado con aporte de zahorras artificiales ZA25 con compactado en una longitud de 800 ml y con un aporte de 336,00 toneladas (160,00 m<sup>3</sup>). La anchura del camino es de 4,00 m y espesor medio de 5 cm.

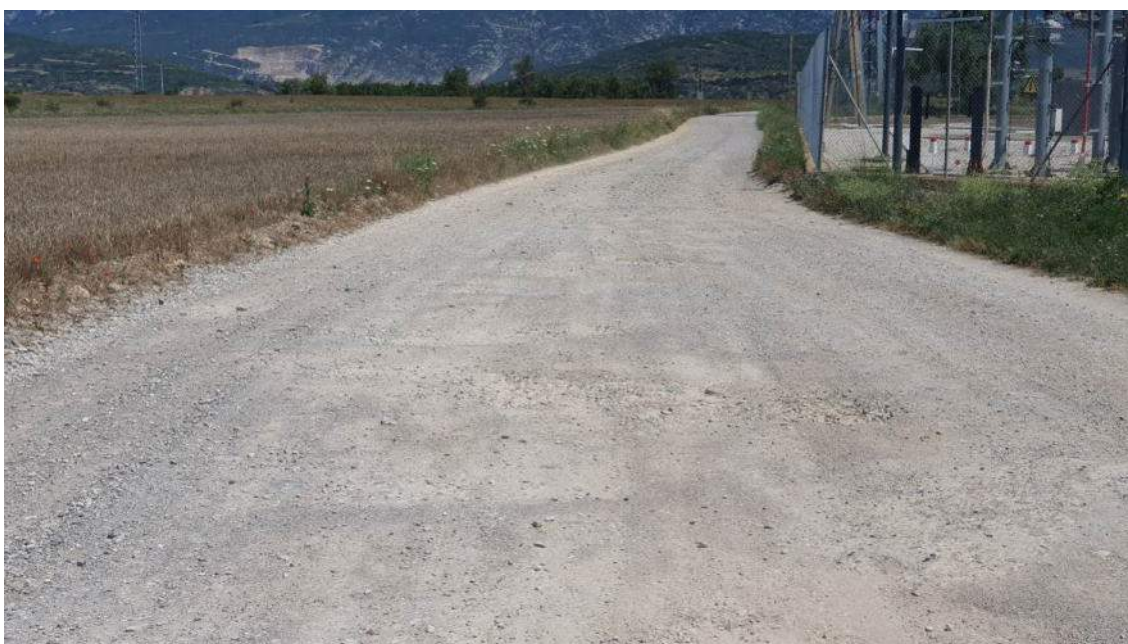
Otra fotografía del camino donde la riada ha erosionado la capa de rodadura

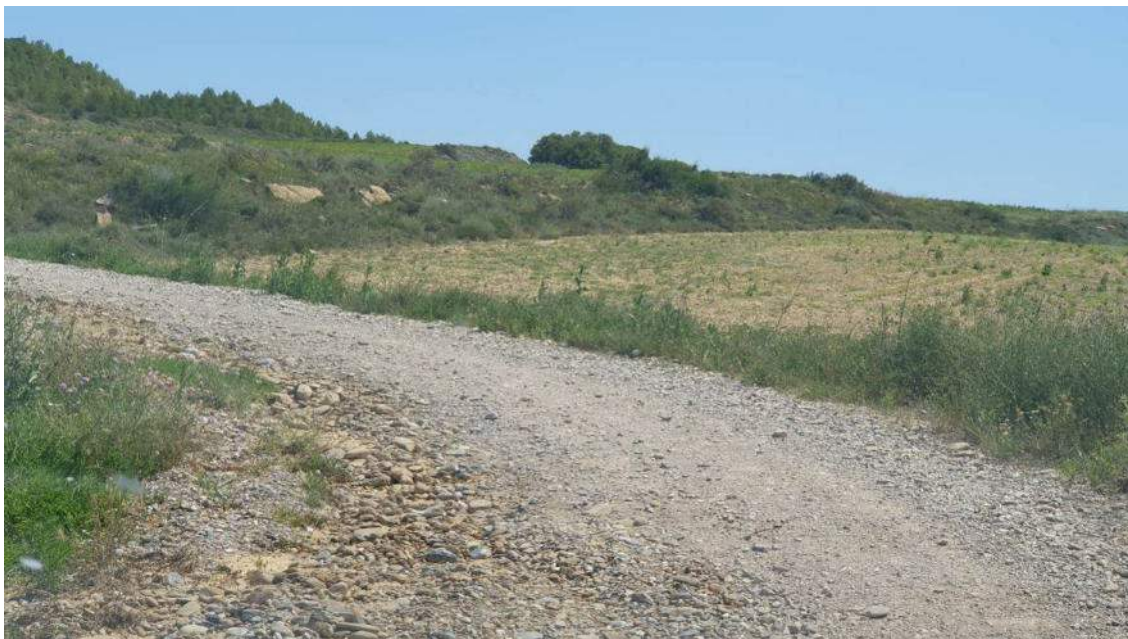
Camino donde la riada ha erosionado la capa de rodadura. Junio de 2023

- Ml de escarificado. Repaso de explanación que incluye perfilado, limpieza de cunetas existentes, riego y compactado del plano de fundación. 2300 ml.
- Y afirmado con aporte de zahorras artificiales ZA25 con compactado en una longitud de 2300 ml y con un aporte de 579,60 toneladas (276,00 m<sup>3</sup>). La anchura del camino es de 4,00 m y espesor medio de 3 cm.

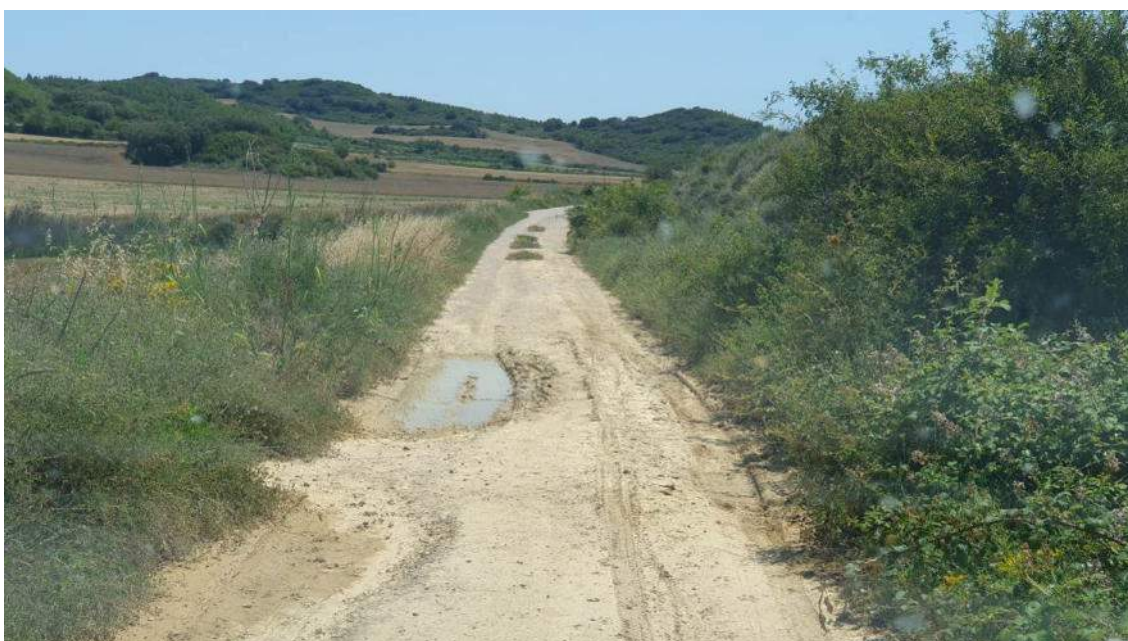
Otra fotografía del camino donde la riada ha erosionado la capa de rodadura y se ha embarrado. Junio de 2023

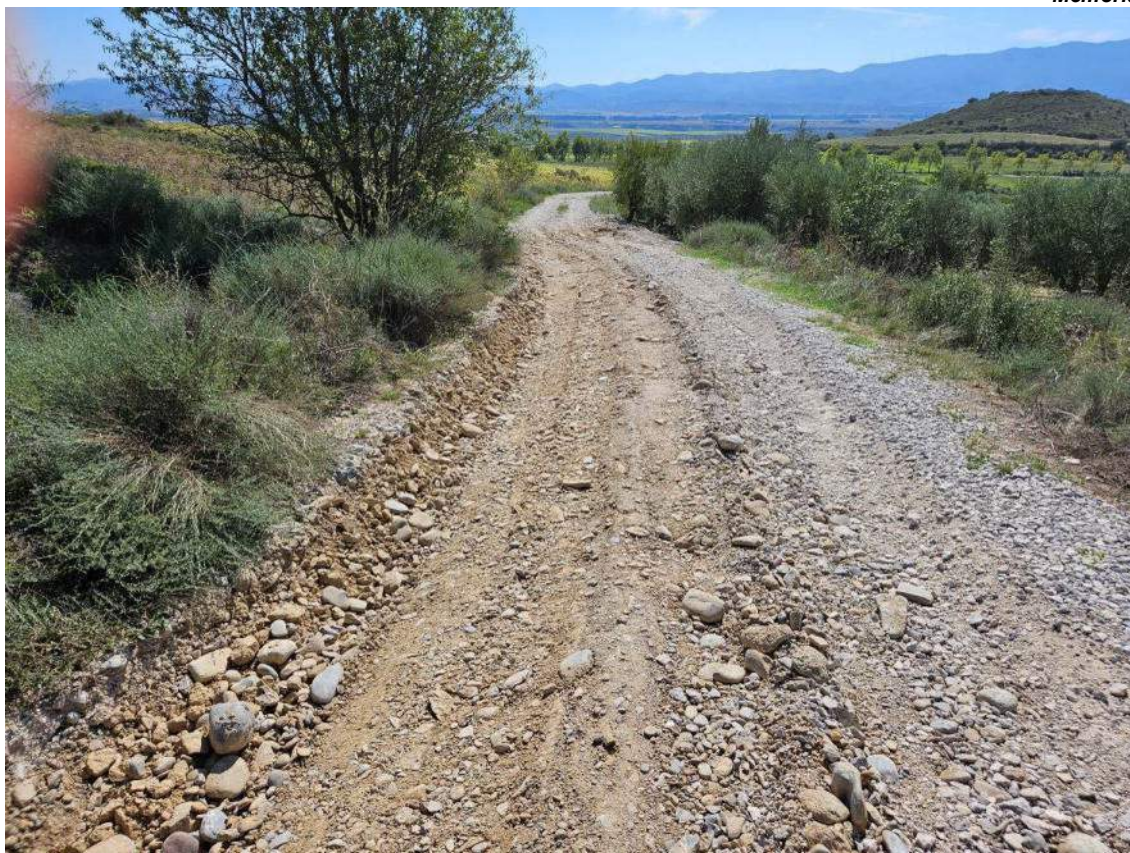
Camino donde la riada ha erosionado la capa de rodadura. Septiembre de 2023

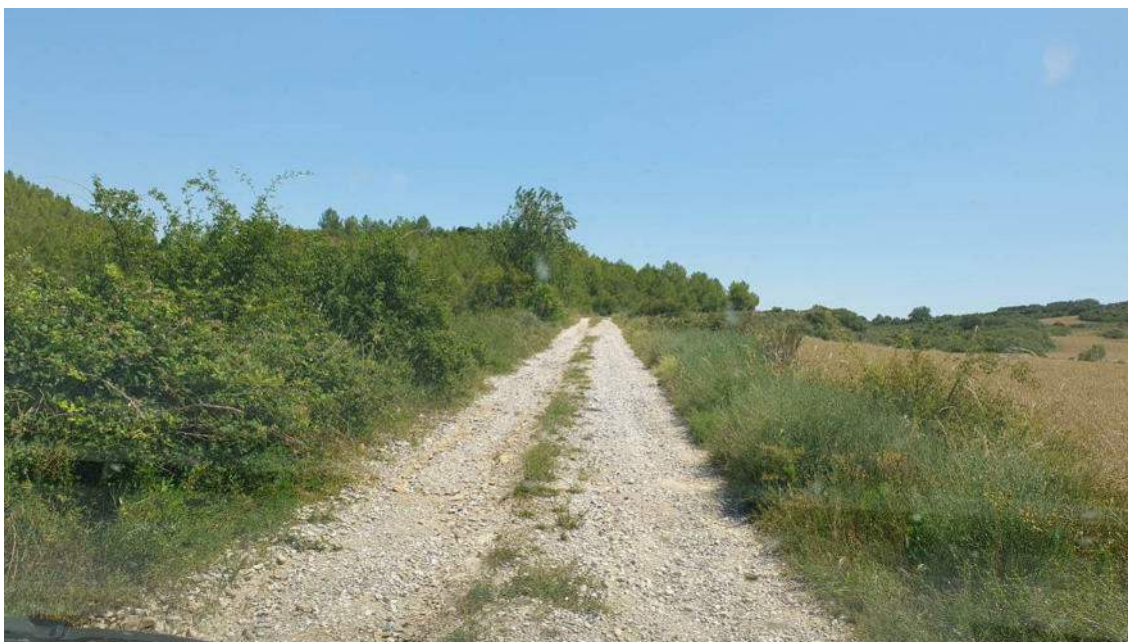
Camino donde la riada ha erosionado la capa de rodadura

- Ml de escarificado. Repaso de explanación que incluye perfilado, limpieza de cunetas existentes, riego y compactado del plano de fundación. 1150 ml.
- Y afirmado con aporte de zahorras artificiales ZA25 con compactado en una longitud de 1150 ml y con un aporte de 483,00 toneladas (230,00 m<sup>3</sup>). La anchura del camino es de 4,00 m y espesor medio de 5 cm.

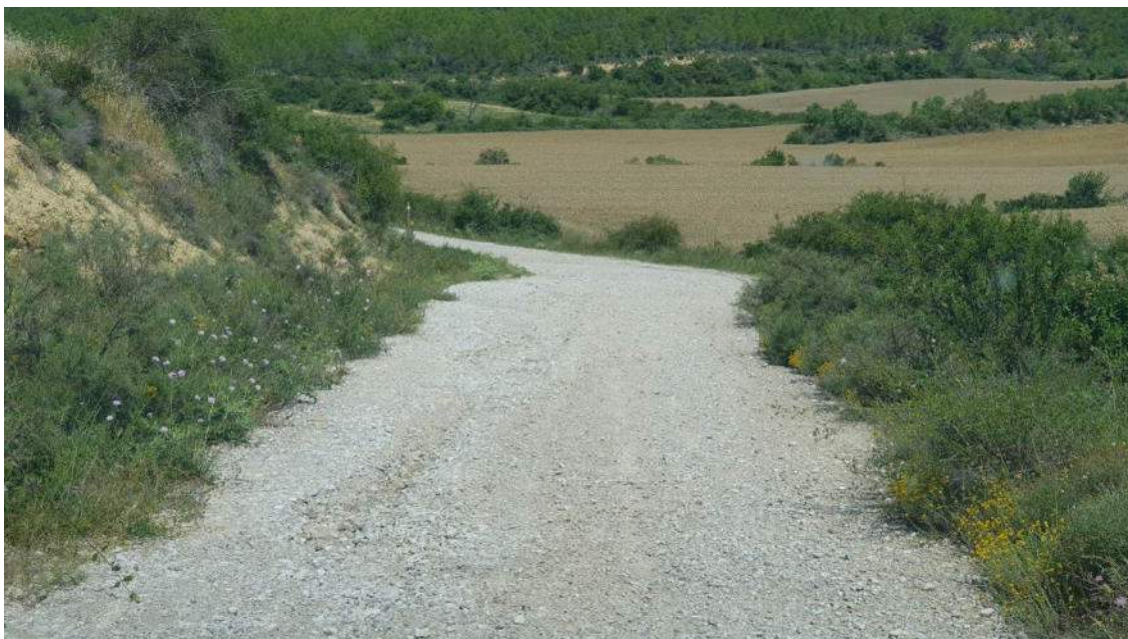
Otra fotografía del camino donde la riada ha erosionado la capa de rodadura

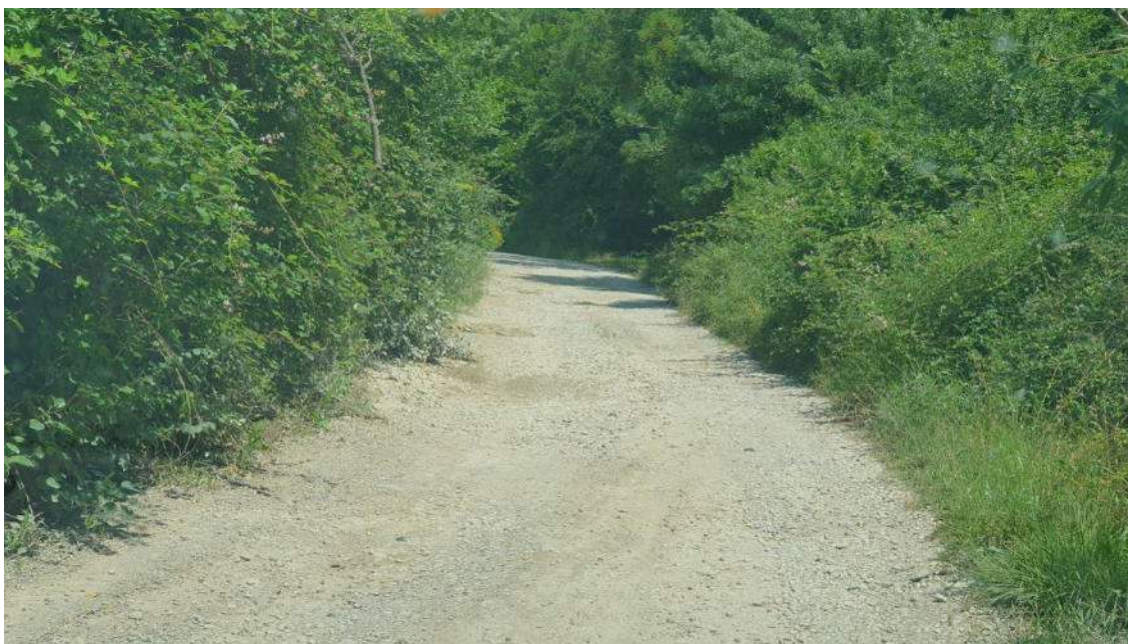
Camino donde la riada ha erosionado la capa de rodadura

- Ml de escarificado. Repaso de explanación que incluye perfilado, limpieza de cunetas existentes, riego y compactado del plano de fundación. 450 ml.
- Y afirmado con aporte de zahorras artificiales ZA25 con compactado en una longitud de 450 ml y con un aporte de 189,00 toneladas (90,00 m<sup>3</sup>). La anchura del camino es de 4,00 m y espesor medio de 5 cm.

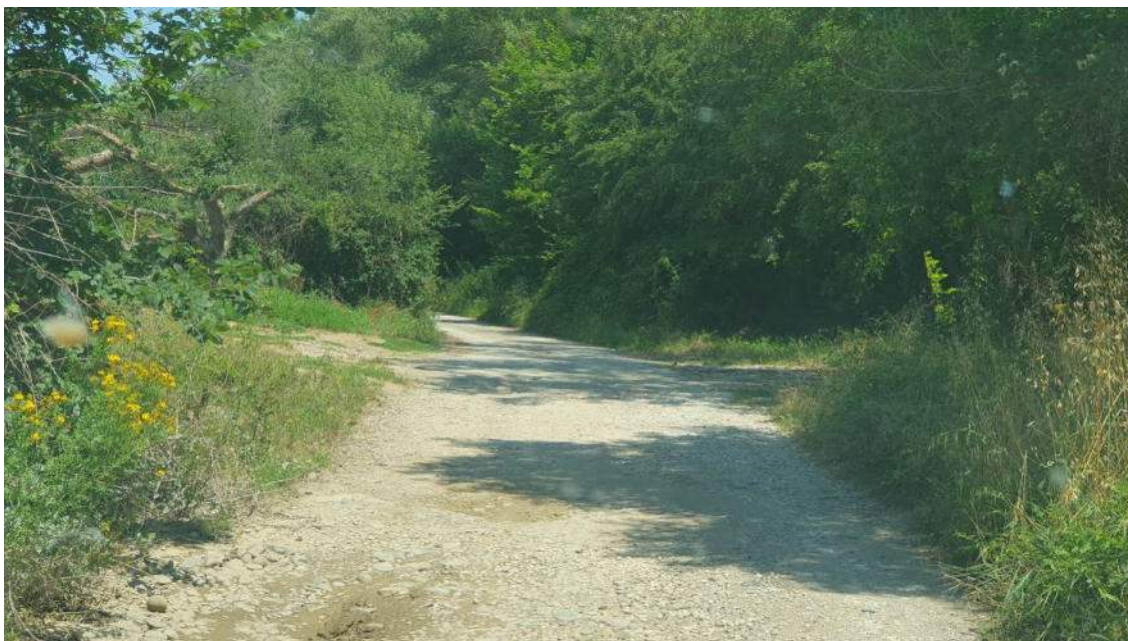
Otra fotografía del camino donde la riada ha erosionado la capa de rodadura

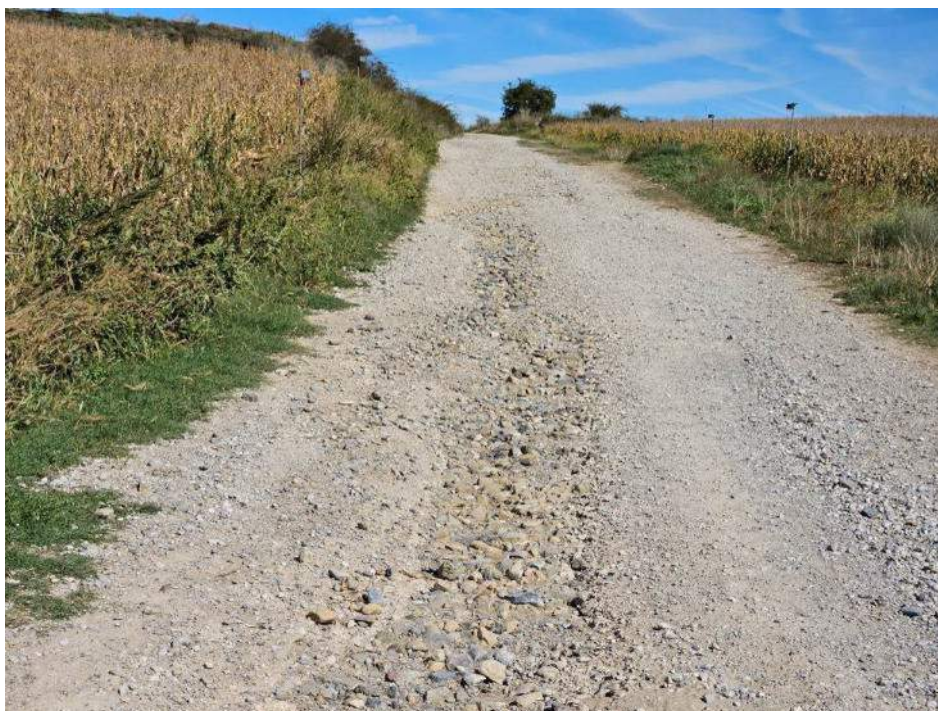
Camino donde la riada ha erosionado la capa de rodadura. Septiembre de 2023

- MI de escarificado. Repaso de explanación que incluye perfilado, limpieza de cunetas existentes, riego y compactado del plano de fundación. 600 ml.
- Y afirmado con aporte de zahorras artificiales ZA25 con compactado en una longitud de 600 ml y con un aporte de 315,00 toneladas (150,00 m<sup>3</sup>). La anchura del camino es de 5,00 m y espesor medio de 5 cm.

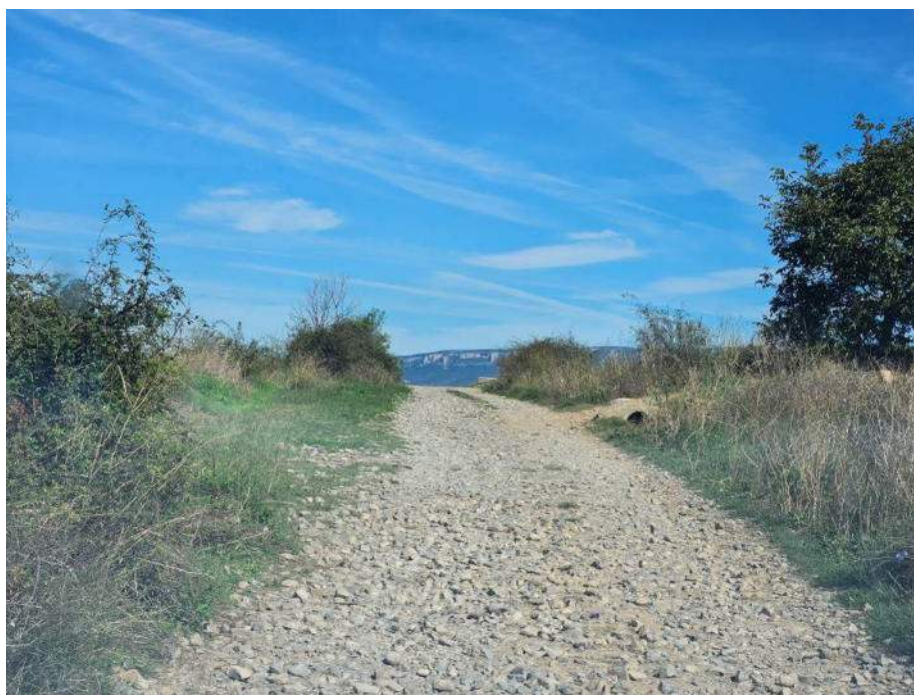
Otra fotografía del camino donde la riada ha erosionado la capa de rodadura.  
Septiembre de 2023

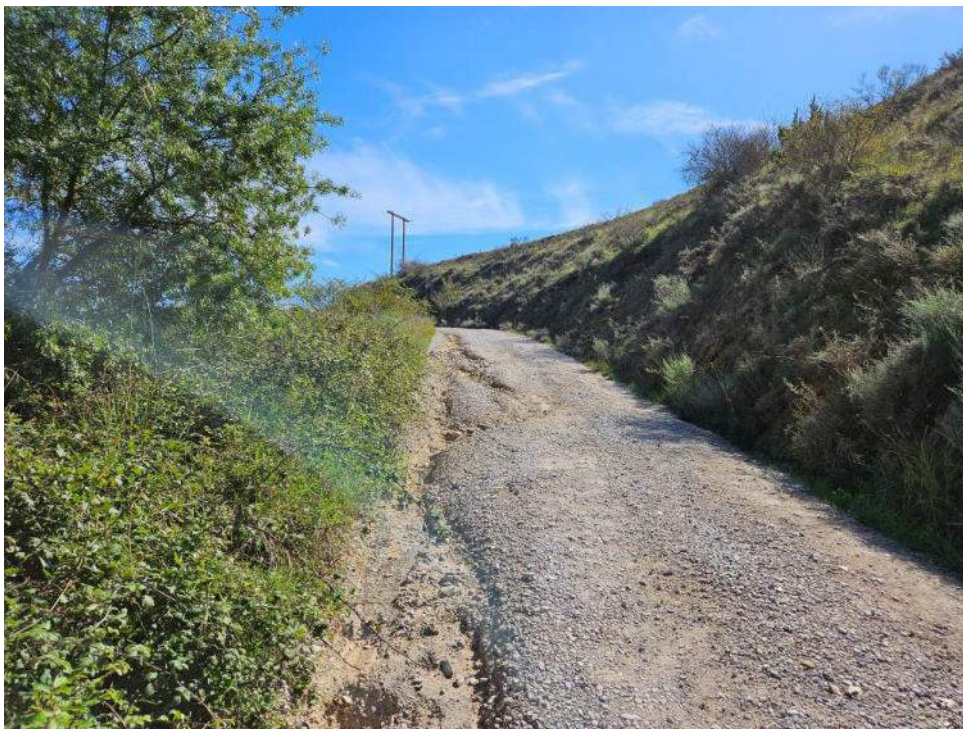
Camino donde la riada ha erosionado la capa de rodadura. Septiembre de 2023

- Ml de escarificado. Repaso de explanación que incluye perfilado, limpieza de cunetas existentes, riego y compactado del plano de fundación. 600 ml.
- Y afirmado con aporte de zahorras artificiales ZA25 con compactado en una longitud de 600 ml y con un aporte de 220,50 toneladas (105,00 m<sup>3</sup>). La anchura del camino es de 3,50 m y espesor medio de 5 cm.

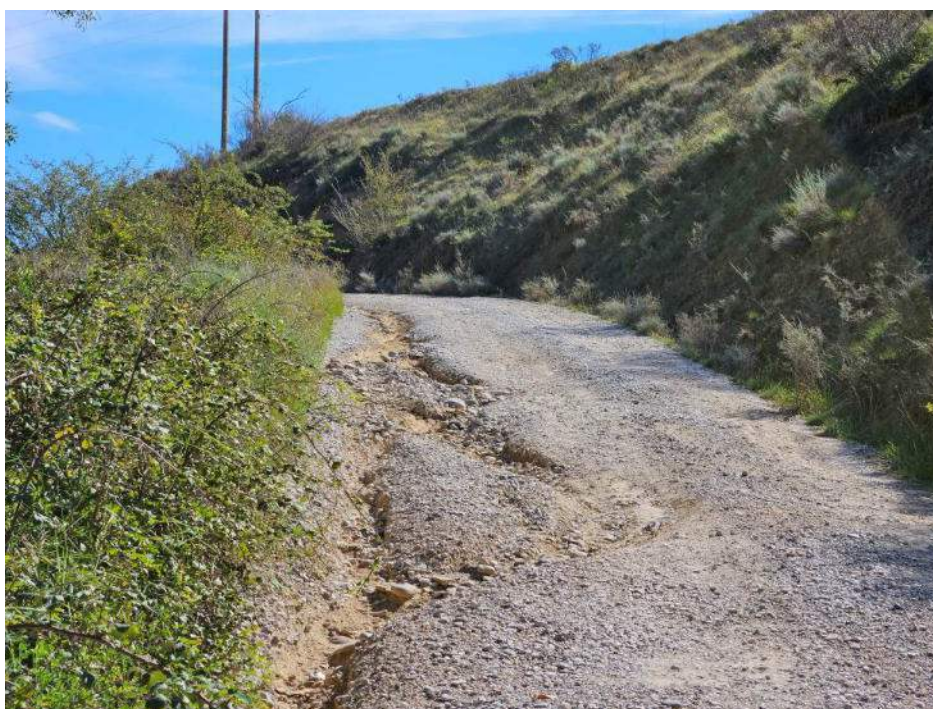
Otra fotografía del camino donde la riada ha erosionado la capa de rodadura.  
Septiembre de 2023

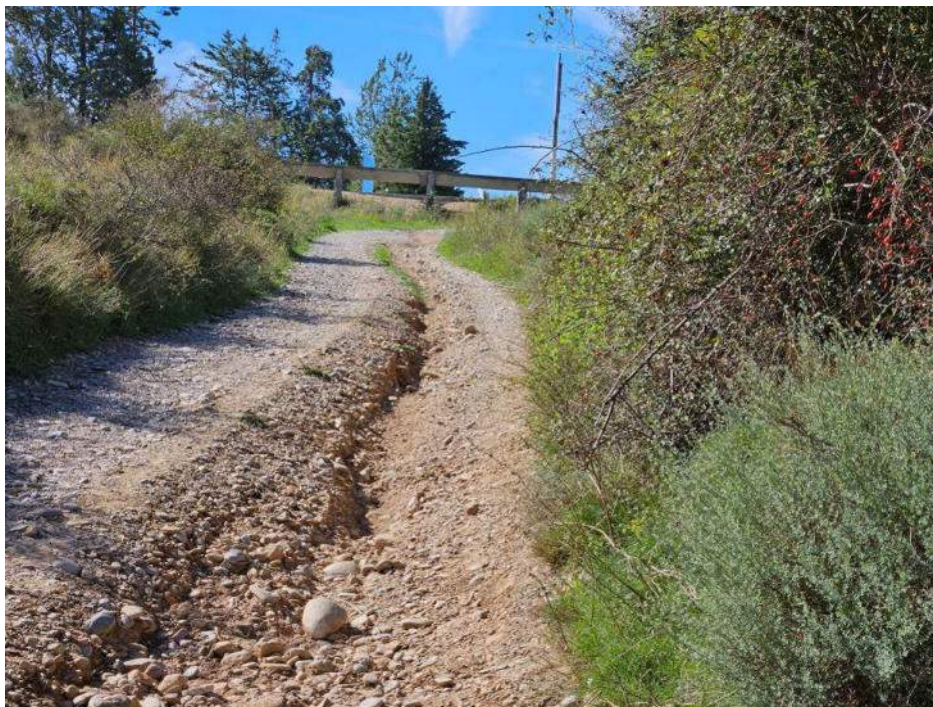
Camino donde la riada ha erosionado la capa de rodadura. Septiembre de 2023

- Ml de escarificado. Repaso de explanación que incluye perfilado, limpieza de cunetas existentes, riego y compactado del plano de fundación. 700 ml.
- Y afirmado con aporte de zahorras artificiales ZA25 con compactado en una longitud de 700 ml y con un aporte de 257,25 toneladas (122,50 m<sup>3</sup>). La anchura del camino es de 3,50 m y espesor medio de 5 cm.

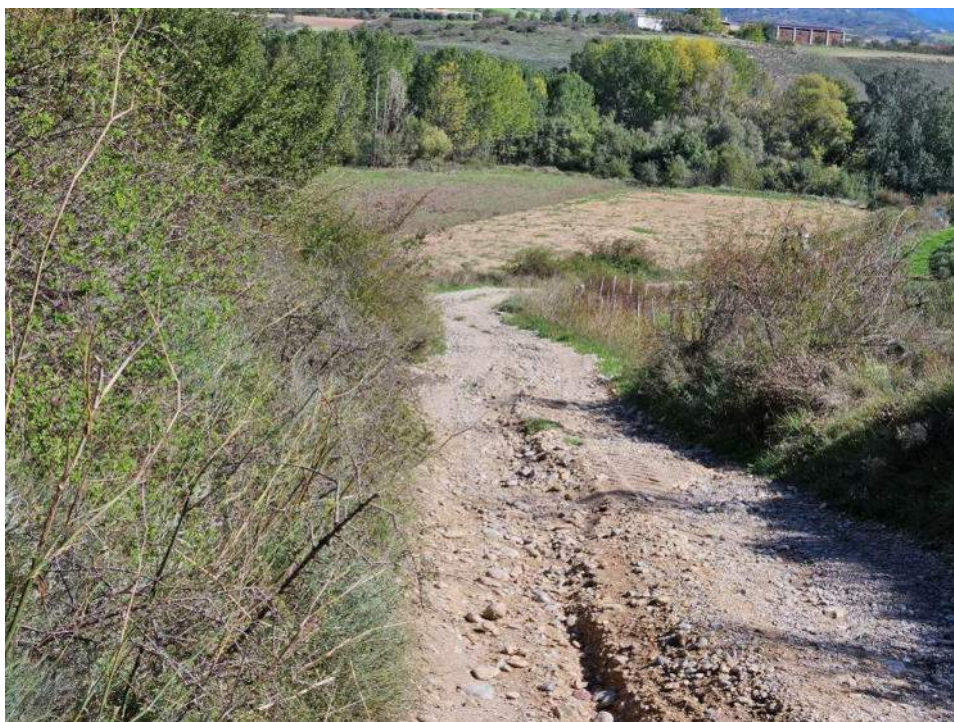
Otra fotografía del camino donde la riada ha erosionado la capa de rodadura.  
Septiembre de 2023

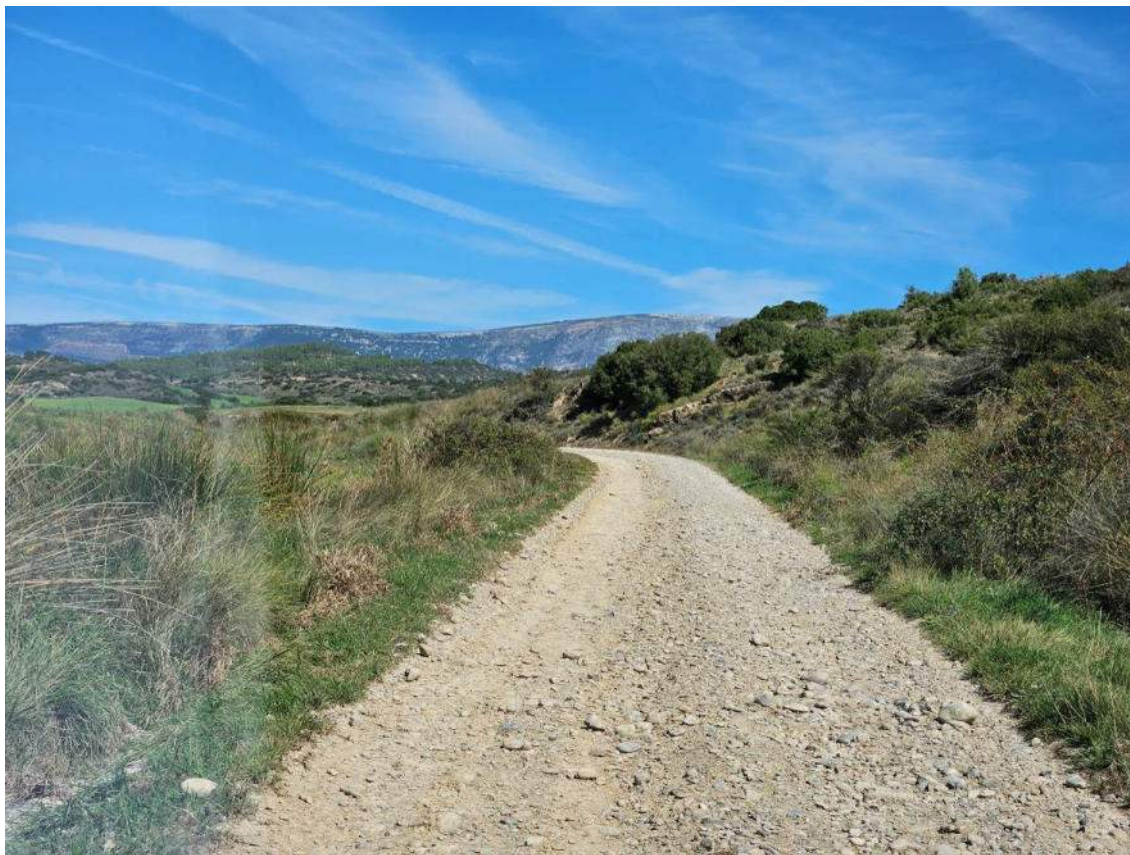
Camino donde la riada ha erosionado la capa de rodadura. Septiembre de 2023

- Ml de escarificado. Repaso de explanación que incluye perfilado, limpieza de cunetas existentes, riego y compactado del plano de fundación. 500 ml.
- Y afirmado con aporte de zahorras artificiales ZA25 con compactado en una longitud de 500 ml y con un aporte de 210,00 toneladas (100,00 m<sup>3</sup>). La anchura del camino es de 4,00 m y espesor medio de 5 cm.

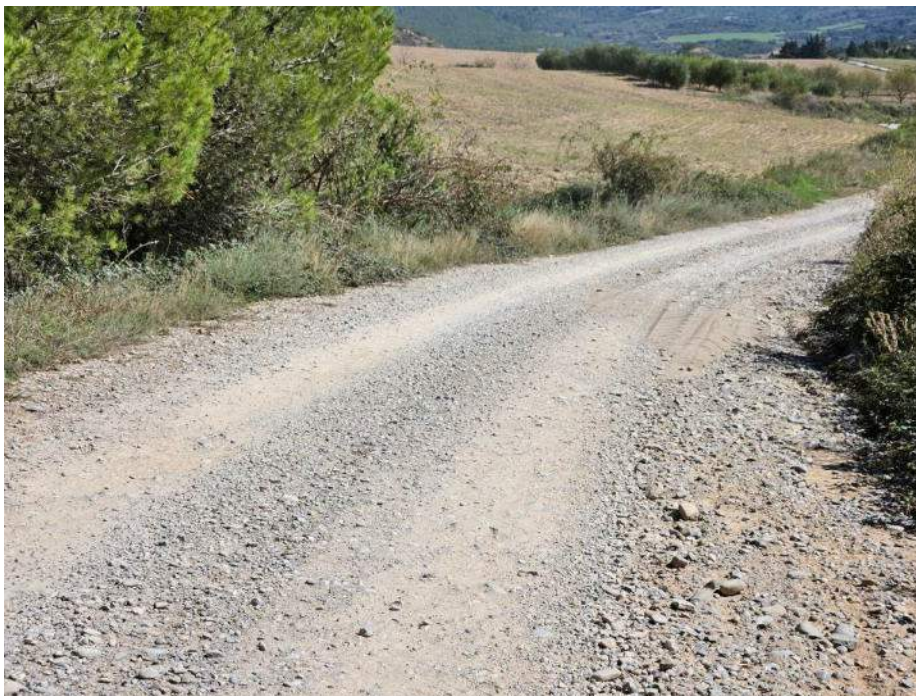
Camino donde la riada ha erosionado la capa de rodadura. Septiembre de 2023

- Ml de escarificado. Repaso de explanación que incluye perfilado, limpieza de cunetas existentes, riego y compactado del plano de fundación. 750 ml.
- Y afirmado con aporte de zahorras artificiales ZA25 con compactado en una longitud de 750 ml y con un aporte de 472,50 toneladas (225,00 m<sup>3</sup>). La anchura del camino es de 6,00 m y espesor medio de 5 cm.

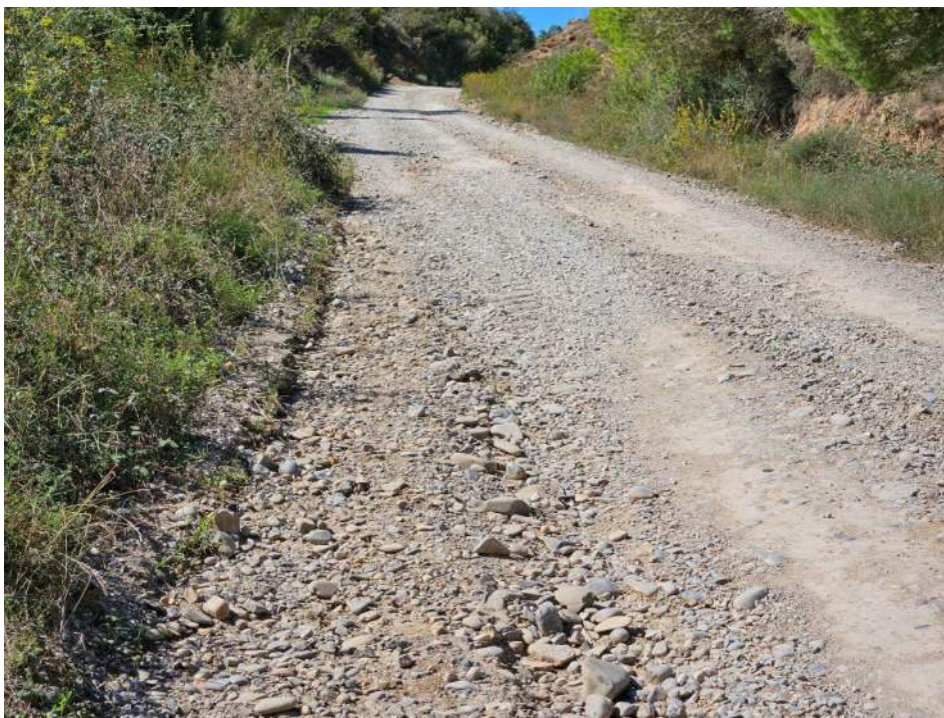
Otra fotografía del camino donde la riada ha erosionado la capa de rodadura.  
Septiembre de 2023

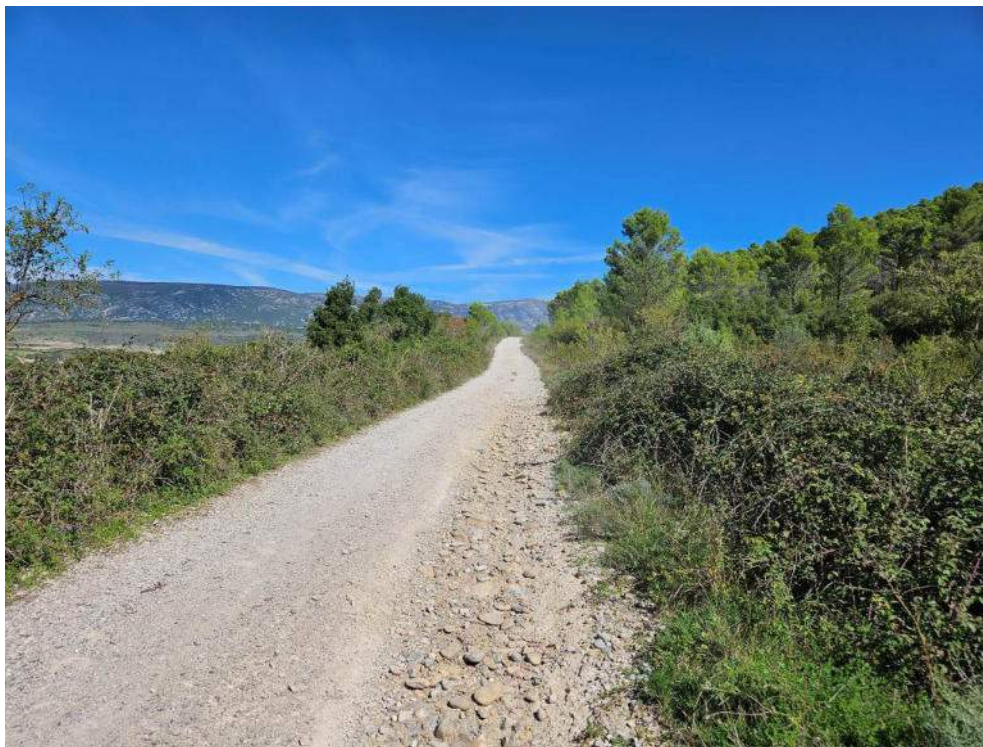
Camino donde la riada ha erosionado la capa de rodadura. Septiembre de 2023

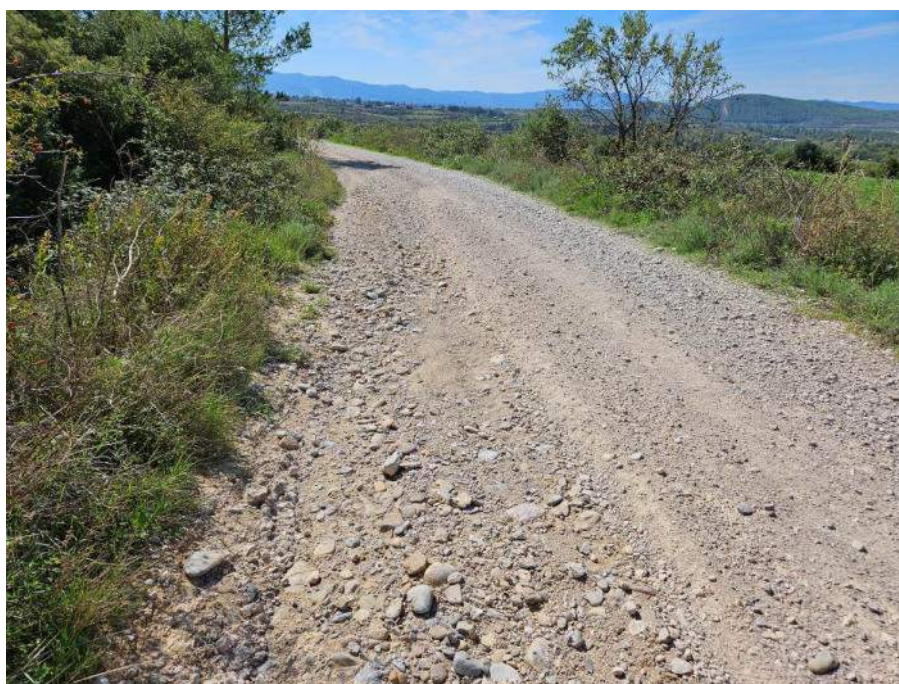
Otra fotografía del camino donde la riada ha erosionado la capa de rodadura.  
Septiembre de 2023

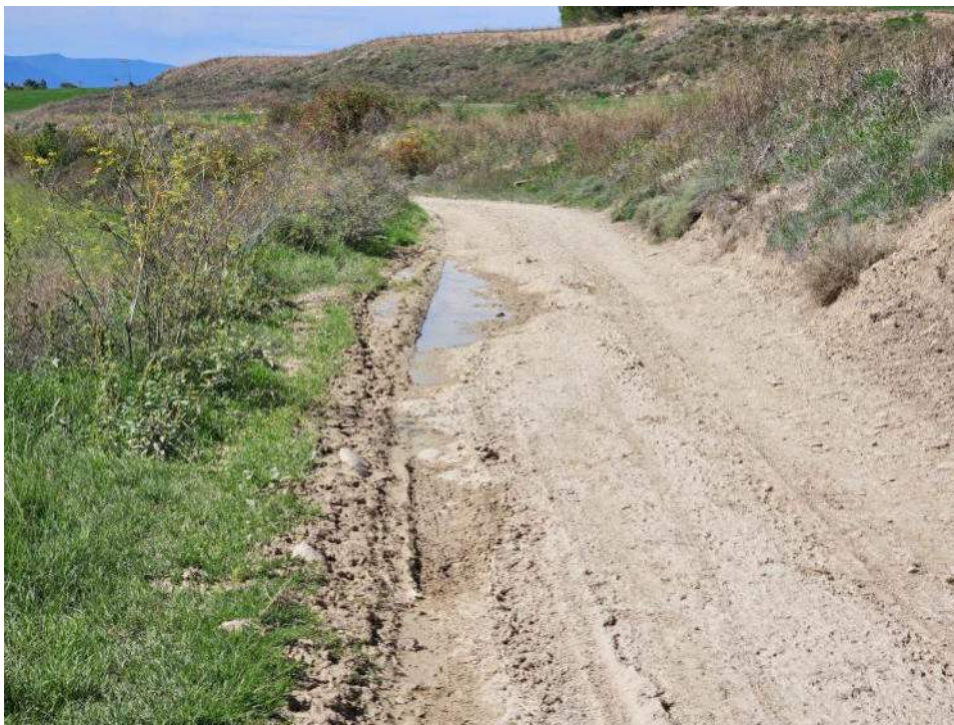
Camino donde la riada ha erosionado la capa de rodadura. Septiembre de 2023

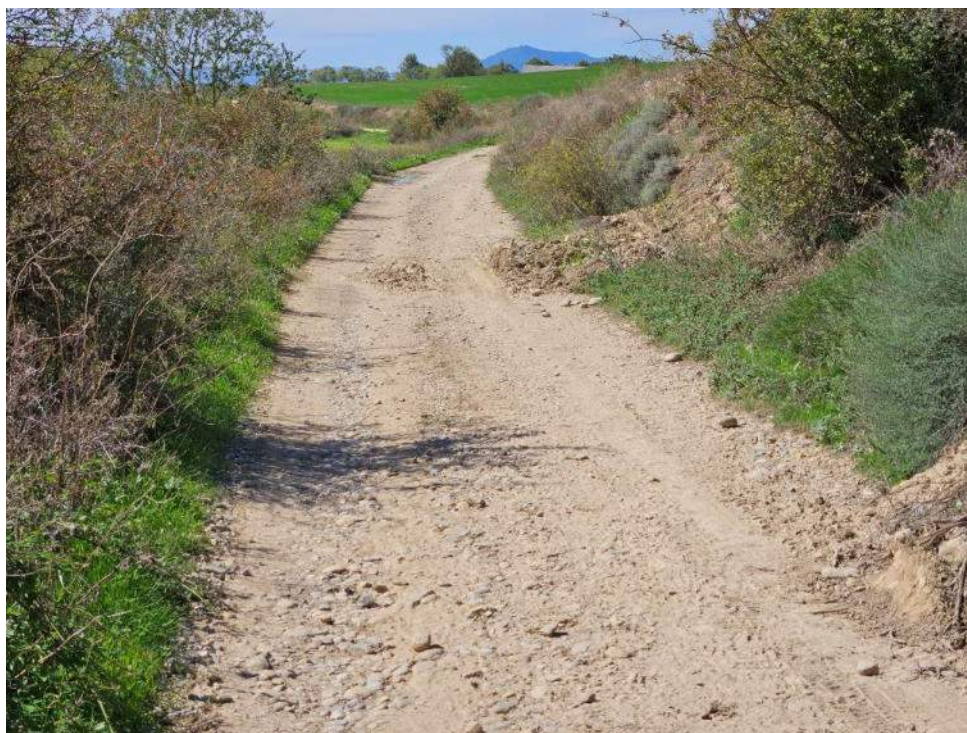
Otra fotografía del camino donde la riada ha erosionado la capa de rodadura.  
Septiembre de 2023

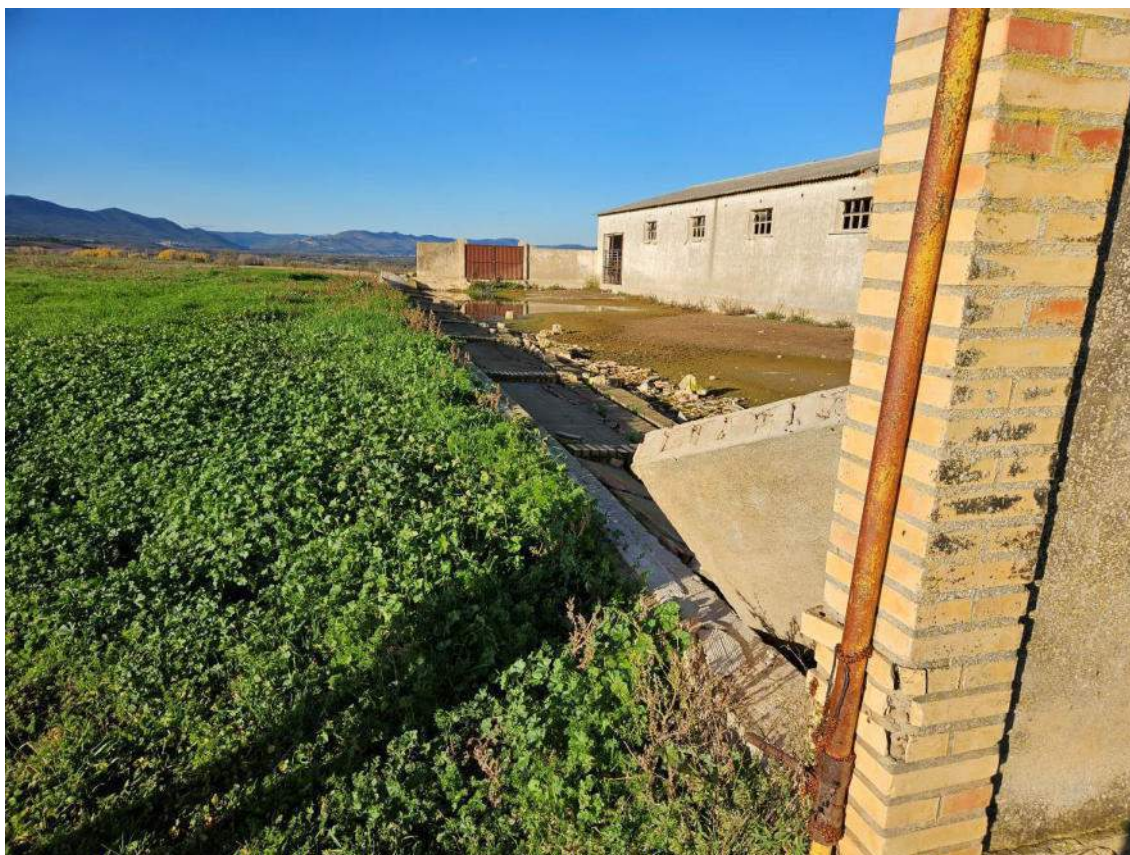
Se ha producido el derribo por fuertes vientos de un muro en el corral de la Magdalena de propiedad municipal tal como se observa en las fotografías siguientes.

Muro derribado. Noviembre de 2023

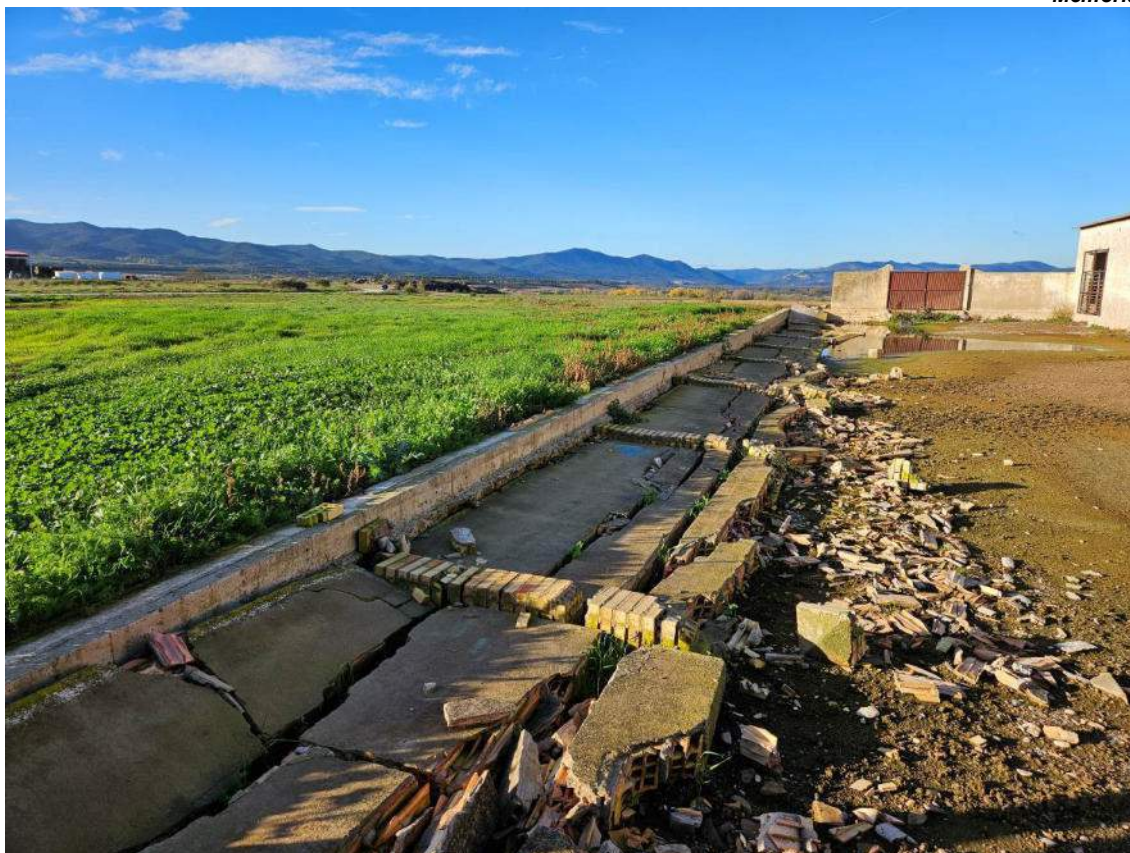
Otra fotografía del muro derribado. Noviembre de 2023
