## **MEMORIA TÉCNICA VALORADA**

### **REPARACIÓN E IMPERMEABILIZACIÓN DE ELEMENTOS DE CUBIERTA**

CP LORENZO GOICOA

AYUNTAMIENTO DE VILLAVA-ATARRABIA

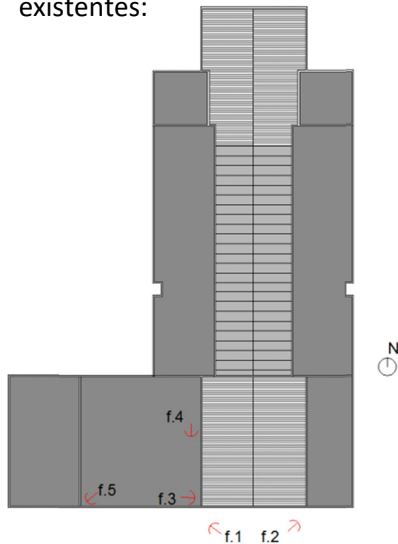
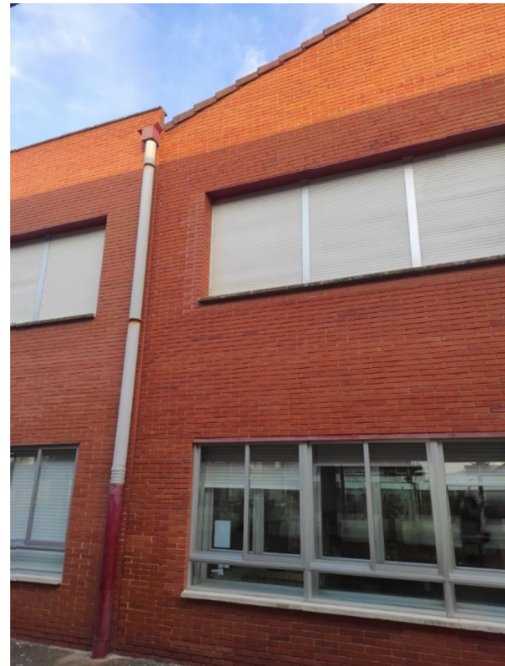
Además, deberá revisarse la hilera de piezas de borde de la cubierta de teja para asegurar su unión al soporte y garantizar la seguridad (fotografías f.1 y f.2 junta estructural coincidente con la recogida de agua de la cubierta de teja y las bajantes, y f.3 teja de remate)

Se propone impermeabilizar las embocaduras a las bajantes y los canalones existentes entre la cubierta de teja del volumen sur del edificio original y las de panel sándwich de los volúmenes ampliados en 2005 y del encuentro entre el volumen suroeste ampliado en 2005 y el volumen ejecutado en 2015 con el fin de garantizar su estanqueidad y evitar la entrada de agua.

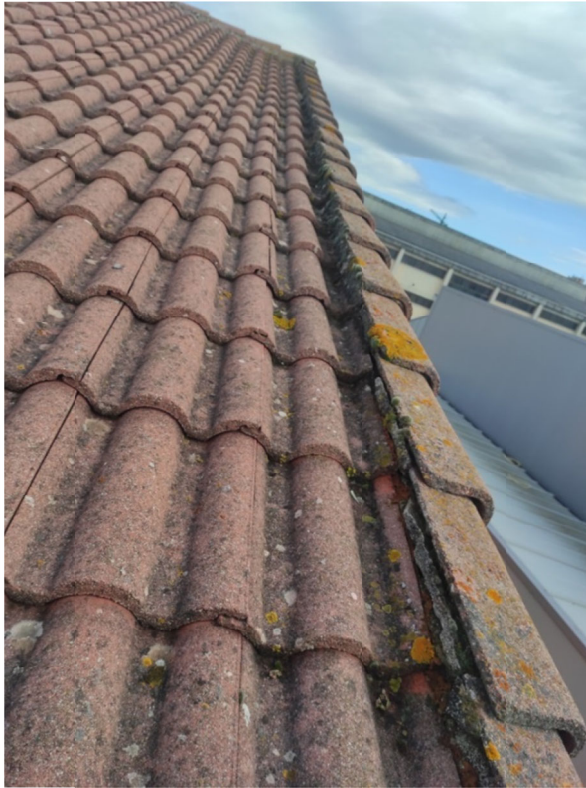
f.3

Finalmente se ha observado la existencia de piezas de borde de teja sueltas, que se hace necesario retirar por el peligro de desprendimiento que podrían suponer.

Es además necesaria la revisión de las piezas de teja cerámica de borde, retirando las piezas sueltas y recolocándolas con mortero de cemento o bien sustituyéndolas por nuevas piezas de remate.

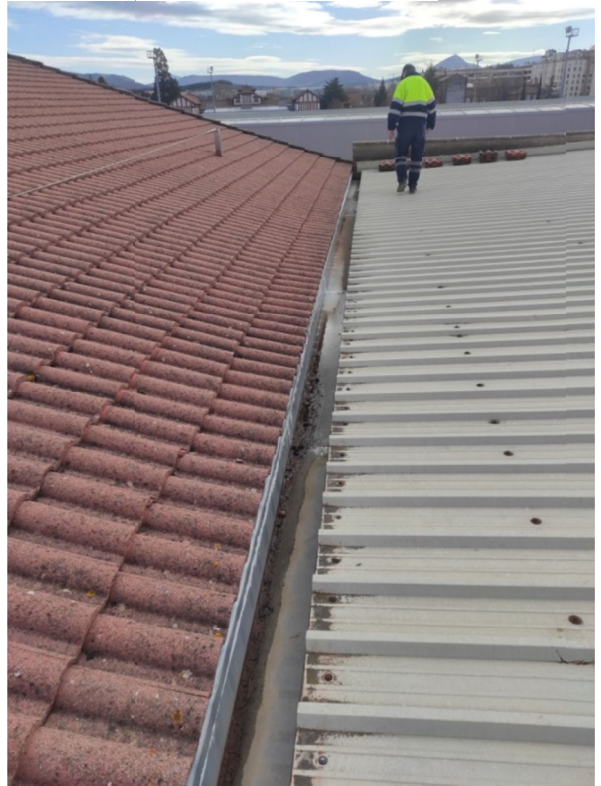
f.4

Como ya se ha indicado en el punto anterior, en la actualidad se ha localizado una entrada de agua en el aula ikasNOVA (cuerpo adosado al sur en 2005, fotografía f.4) y aula siguiente (ampliación de 2016, fotografía f.5) en planta baja y se observa la existencia de humedades en paredes de aulas de planta semisótano, en la zona coincidente con la junta estructural entre el edificio original y las ampliaciones sureste y suroeste del año 2005.

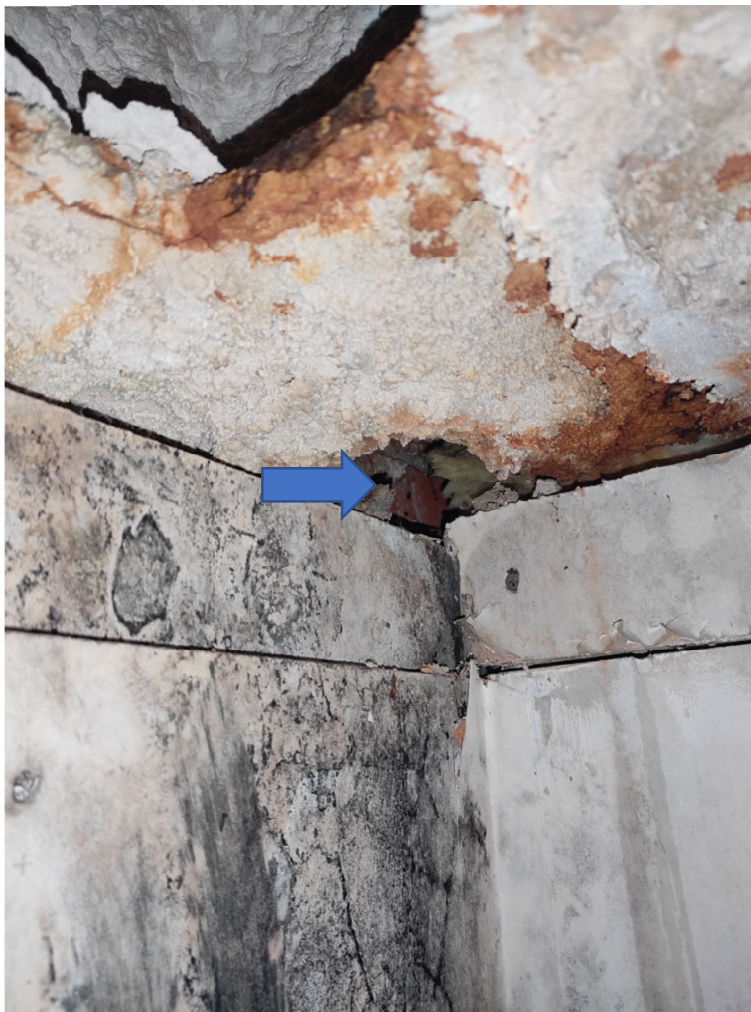
f.5 desde interior de cámara de falso techo (se observa el LCV desde el falso techo desmontable del aula y la tabiquería de cartón yeso con manchas derivadas de la entrada de agua)

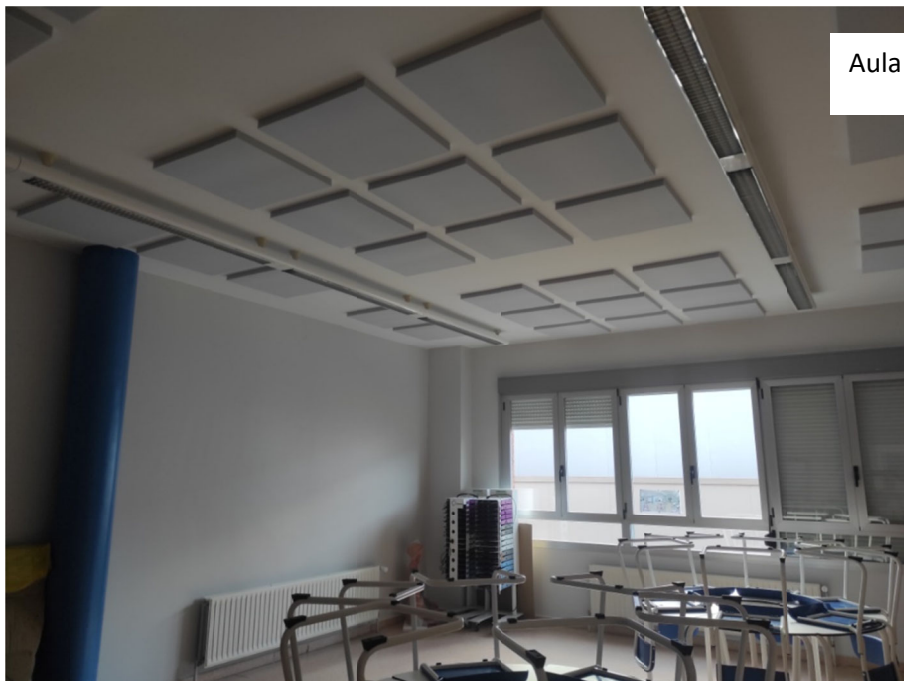
Se pretende intervenir para solucionar la falta de estanqueidad del edificio, que está provocando entrada de agua en aulas y los consiguientes daños en los revestimientos de paredes, yeso, pintura y linóleo.

Aula IkasNOVA (pl. baja)

- Pared del aula ikasNOVA y aula contigua: lijado y pintado de techo y paredes
- Zócalo de 2 aulas de planta semisótano: retirada de revestimiento de linóleo y sustitución por revestimiento enrastrelado de fenólico con tapa superior sujeta mediante escuadras hasta una altura de 1,03 m, rascado y pintado de zonas de yeso afectadas.
- Remate de encuentro entre suelo de linóleo y revestimiento fenólico, incluida ejecución de media caña revestida de linóleo igual al pavimento existente.

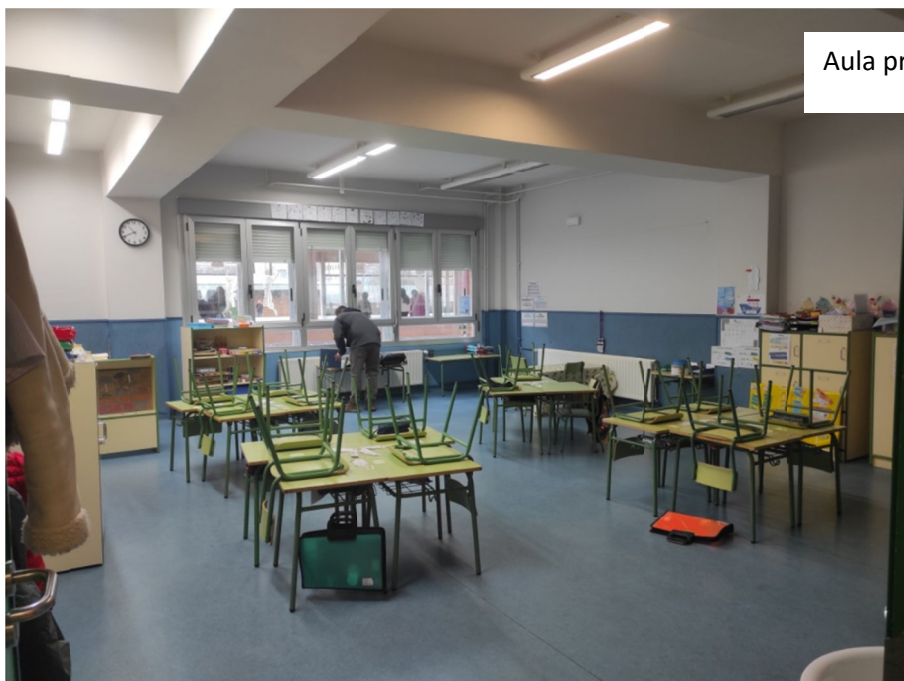
En la actualidad se ha localizado una entrada de agua en el aula ikasNOVA (cuerpo adosado al sur) en planta baja y se observa la existencia de humedades en paredes de aulas de planta semisótano, en la zona coincidente con la junta estructural entre el edificio original y las ampliaciones sureste y suroeste del año 2005, lo que hace pensar en la entrada de agua

Aula primaria oeste (pl. semisótano)

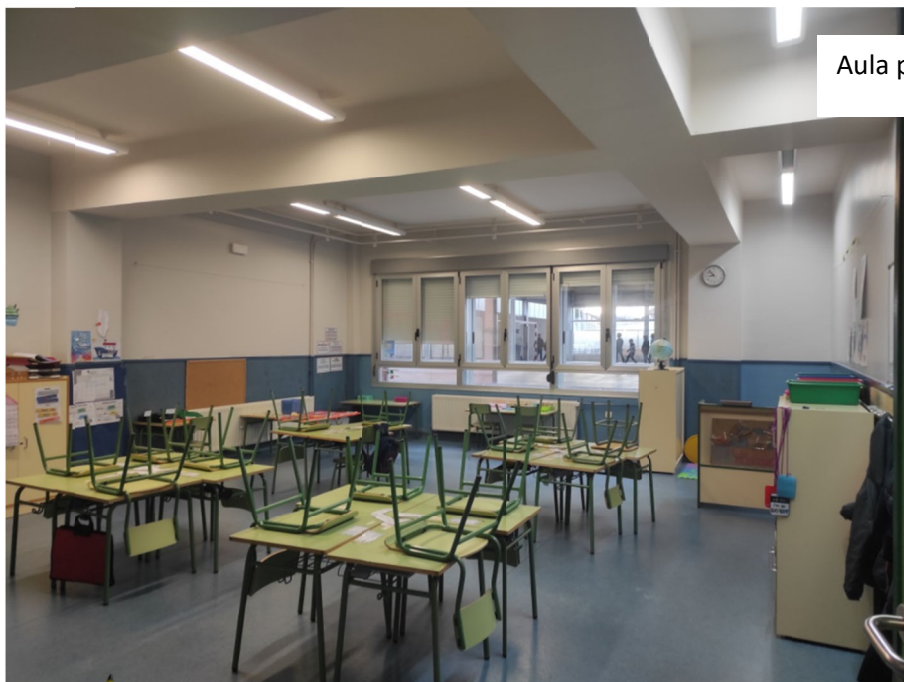
Aula primaria este (pl. semisótano)

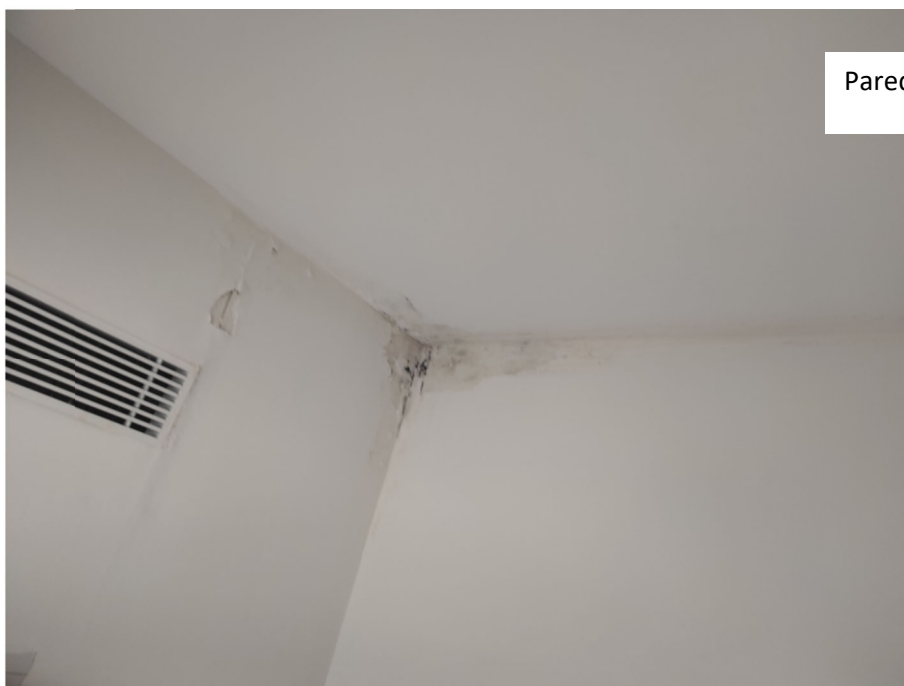
Pared y techo de aula planta baja

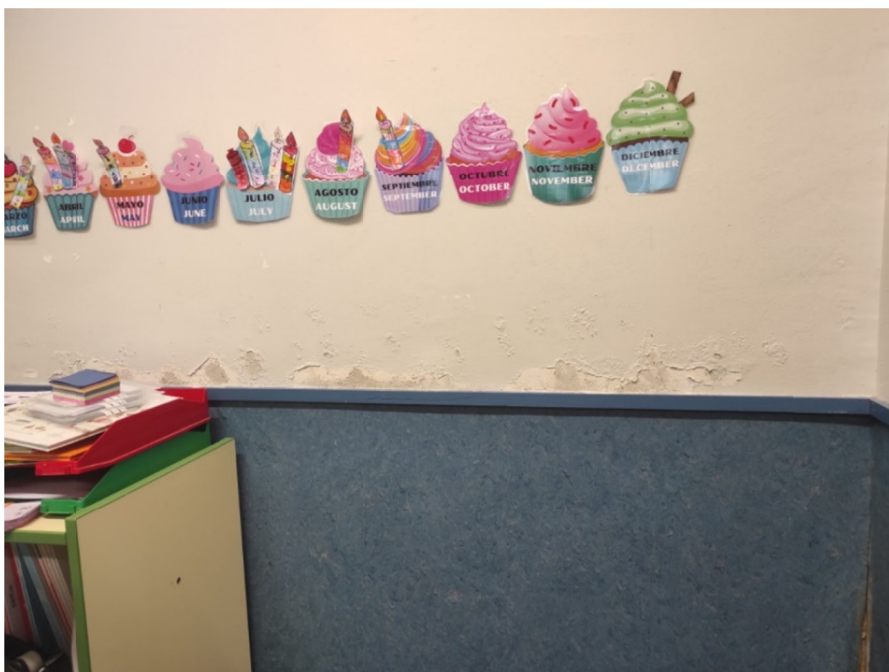
Zócalos de aulas de planta semisótano
